## Brand i magasin 6 i Stockholms frihamn

LUND INSTITUTE OF TECHNOLOGY • LUND • SWEDEN • 1966  
DIVISION OF STRUCTURAL MECHANICS AND CONCRETE CONSTRUCTION - BULLETIN 3

## **Brand i magasin 6 i Stockholms Frihamn**

# Brandskadeanalys

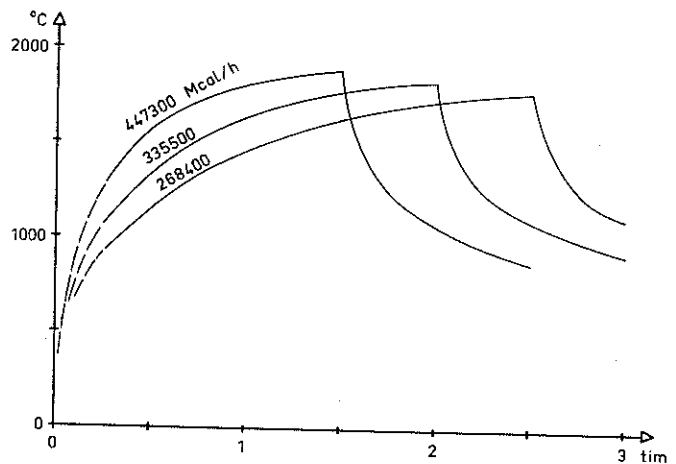
En teoretisk beräkning av brandrummets temperatur-tid-förlopp med utgångspunkt från en brandbelastning av 110 Mcal per m<sup>2</sup> total omslutningsyta ger under antagande av konstant förbränningshastighet de i fig 4 redovisade temperatur-tid-kurvorna, gällande för de tre alternativa brandvaraktigheterna 1,5, 2 och 2,5 h, vilka grovt är representativa för den ur observationer under branden uppskattade, aktuella brandvaraktigheten ca 2 h [2]. Tillhörande för brandvaraktigheten 2 h gällande, teoretiskt beräknade temperaturförlopp genom den

Fig 4. Beräknade temperatur-tidförlopp i brandrummet vid olika antagna brandvaraktighetstider.

Beräknade resultat ger för brandrummet mycket höga temperaturvärden, som för brandvaraktigheterna 1,5, 2 och 2,5 h maximalt uppgår till 1 900, 1 840 respektive 1 800 °C, dvs värden, som med inte mindre än 70—90 % överskrider de genom standardbrandkurvan för motsvarande brandvaraktigheter bestämda temperaturvärdena. För brandpåverkan enligt standardbrandkurvan vid en brandvaraktighet av 4 h, för vilken påverkan den brandskadade pelardäcksplattan konstruktivt utformats, uppgår brandrummets maximitemperatur ej till högre värde än 1 132 °C. Den primära anledningen till den teoretiskt beräknade brandrumstemperaturens höga värden är den för aktuell brand karakteristiska mycket höga förbränningshastigheten, uppgående till för brandvaraktigheterna 1,5, 2 och 2,5 h respektive 447 300, 335 500 och 268 400 Mcal/h. De höga brandrumstemperaturerna dämpas dock snabbt

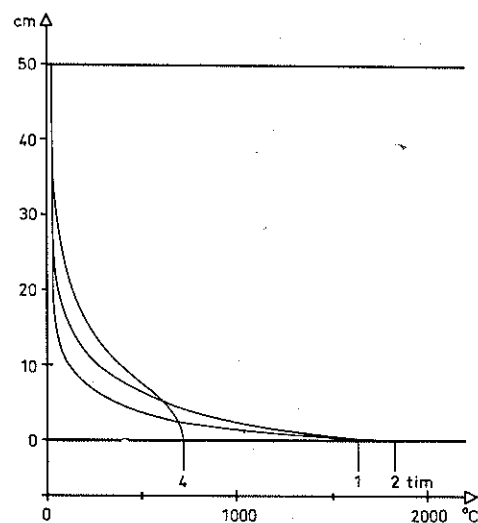
brandskadade pelardäcksplattan exemplifieras i fig 5 för tidpunkterna 1, 2 och 4 h efter brandens utbrott.

Fig 5. Mot brandtiden 2 timmar svarande beräknad temperaturfördelning i bjällklagsplattan vid tidpunkterna 1, 2 och 4 timmar efter brandens utbrott.

inåt den brandpåverkade pelardäcksplattan och för de olika brandvaraktighetsalternativen överskrider den för plattan beräknade temperaturen nivån 400° C endast inom ett område med ett djup av ca 10 cm från brandutsatt yta.

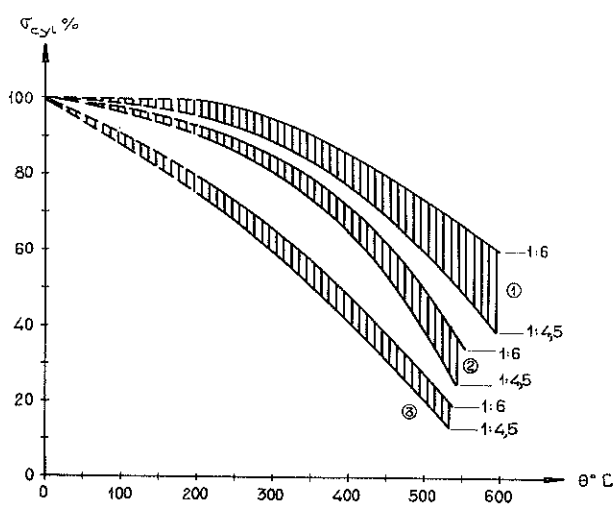
Fig 6 a. På cylindrar med diametern 5 cm och höjden 10 cm bestämd variation av tryckhållfastheten  $\sigma_{cyl}$  med temperaturen  $\theta$  för betong med standard-portlandcement och ballast bestående av flodsand och sten av i huvudsak flinta, och med blandningsförhållanden cement: ballast inom området 1:6—1:4,5. Uppvärmningshastighet för betongen 5—6° C/min. Kurvområde (1) gäller för under uppvärmningen med spänningen  $\sigma = 73 \text{ kp/cm}^2$  tryckbelastade och i varmt tillstånd till brott provade cylindrar, kurvområde (2) för under uppvärmningen obelastade och i varmt tillstånd till brott provade cylindrar samt kurvområde (3) för under uppvärmningen obelastade och efter långsam avsvälning till 20° C till brott provade cylindrar.

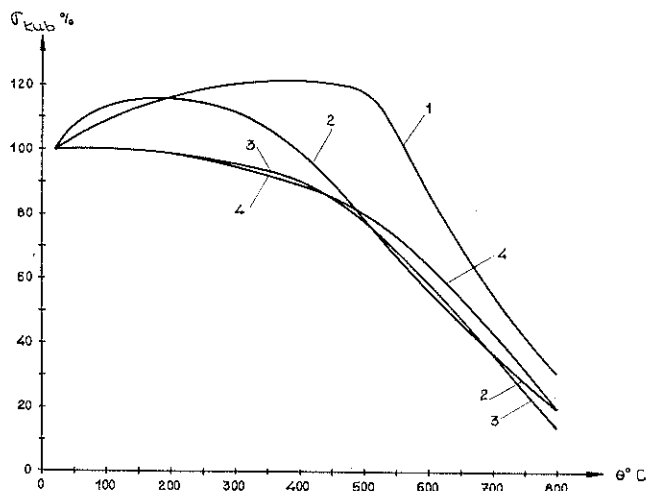
Fig 6 b. På 7 cm kuber bestämd variation med temperaturen  $\theta$  av varmhållfastheten  $\sigma_{kub}$  för under uppvärmningen obelastade provkroppar av betong med standard-portlandcement och med ballast av vit jurakalksten (kurva 1), basalt (kurva 2), Rhensand (kurva 3) och klinkergrus (kurva 4). Provkropparna stabiliserade vid respektive försockstemperatur under 8 h. Enligt sammanställning i [1].

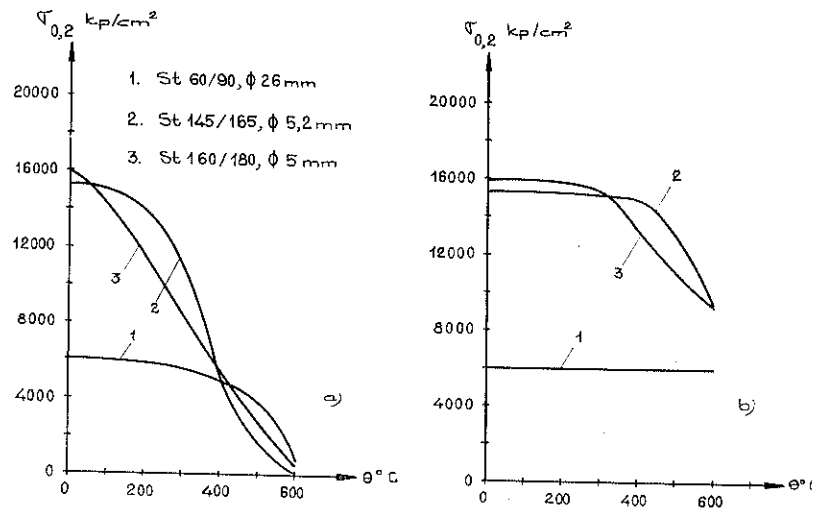
Belysande för varmhållfasthetens och resthållfasthetens beroende av genom en brand orsakad uppvärmning av mjukt konstruktionsstål av den typ, som karakteriserar den brandskadade pelardäcksplattans armering, är de med 1 betecknade kurvorna i fig 7. Av figuren framgår bl a, att för ett mjukt konstruktionsstål varmhållfasthetens 0,2-gräns nedgått till halva sitt ursprungsvärde vid temperaturen ungefär 550° C samt att inom temperaturområdet 0—600° C ej någon märkbar reduktion i resthållfasthet inträffar [4].

Fig 7 a och b. Genom korttidsbelastning av dragprovstänger bestämd variation med uppvärmningstemperaturen  $\Theta$  av a) varm hållfasthetens 0,2-gräns, b) resthållfasthetens 0,2-gräns för varmvalsat stål St 60/90 (kurvor 1), härdat stål St 145/165 (kurvor 2) och kalldraget stål St 160/180 (kurvor 3).

och som därför under branden måste ha blivit uppvärmda till mycket höga temperaturer. De testade armeringsstängerna visade sig genomgående uppfylla kraven enligt SIS för ifrågavarande material, Ks 40, vilket står i överensstämmelse med ovan belyst förhållande, att varmvalsade kolstål efter uppvärmning och därpå följande avsvälning praktiskt taget helt återfår sina ursprungliga hållfasthets- och deformationsegenskaper.
