**KORROSION OCH KALKURLAKNING VID
SPRICKOR I BETONGKONSTRUKTIONER**

**CORROSION OF STEEL AND LEACHING OF LIME
NEAR CRACKS IN CONCRETE STRUCTURES**

ULF A. HALVORSEN

BULLETIN 1

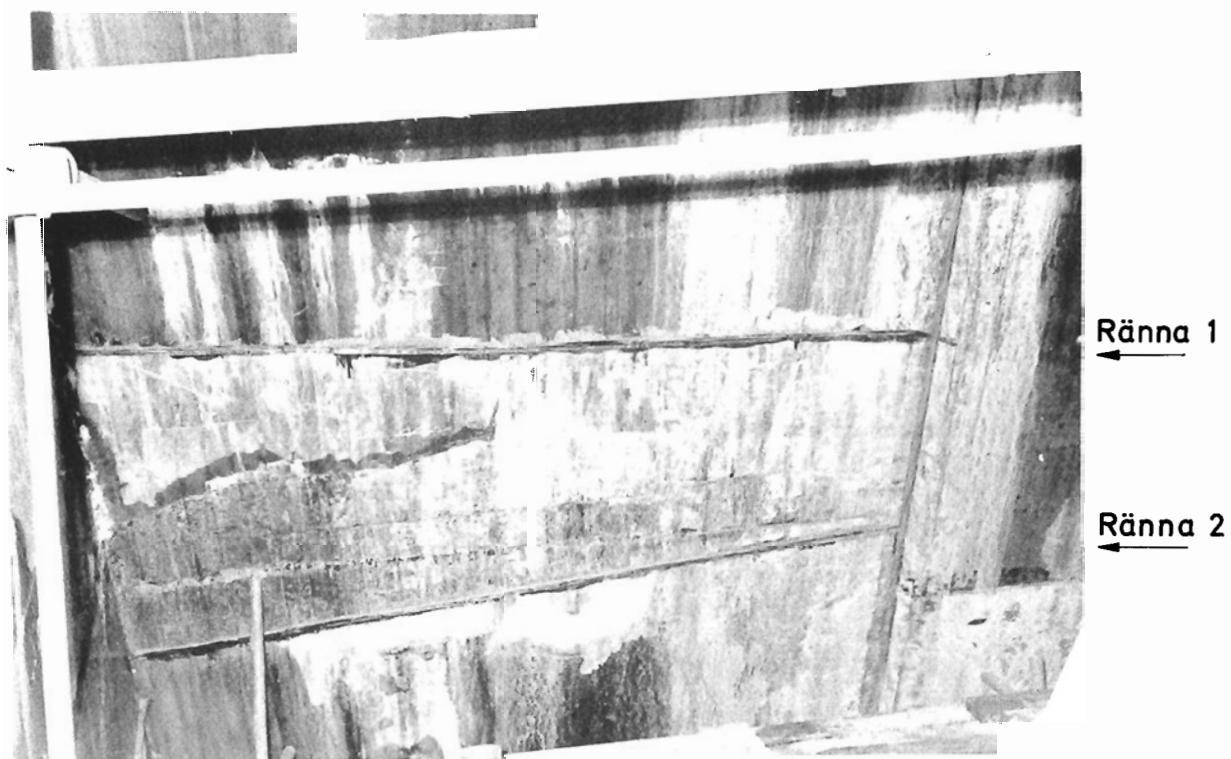
Fig 49. Storfinnforsdammen. Rännor för uppsamling av läckvatten vid monolit 47 i det inbyggda utrymmet.

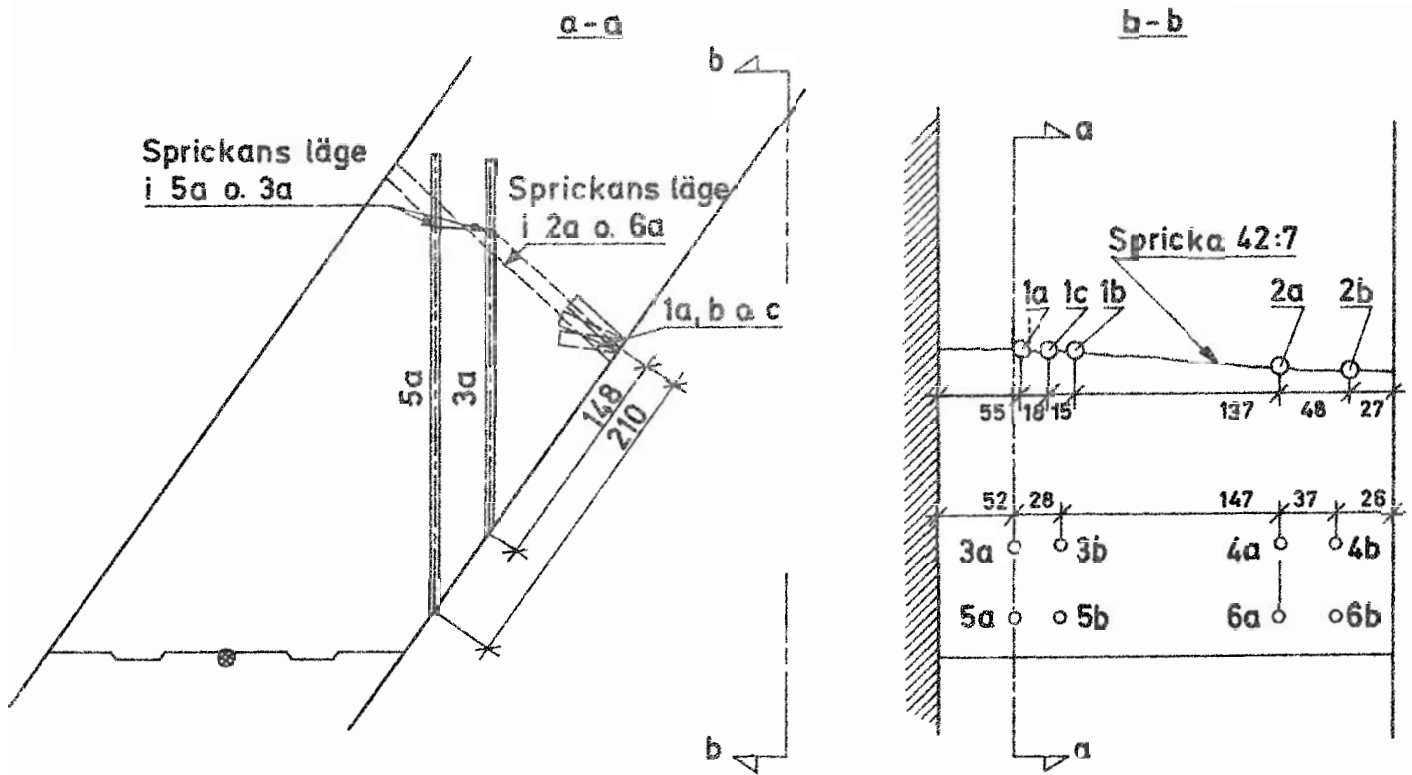
Borrhålens placering och riktning visas i fig 54 och 55. Kärnorna passerade sprickorna och fogarna i olika lägen som framgår av figurerna. Kärnorna besiktigades i första hand okulärt, varvid det konstaterades, att för kärnorna från Storfinnforsdammen var betongen in mot sprickorna uppluckrad och lös endast i ytan in till ett djup av max 2-3 mm. I övrigt kunde ingen förstöring av betongen ses vid den rent okulära besiktningen. Urlakningen vid de aktuella sprickorna hade pågått c:a 11 år.

Fig 54a. Storfinnforsdammen. Borrhålens placering. Monolit 42.
Skala 1:50

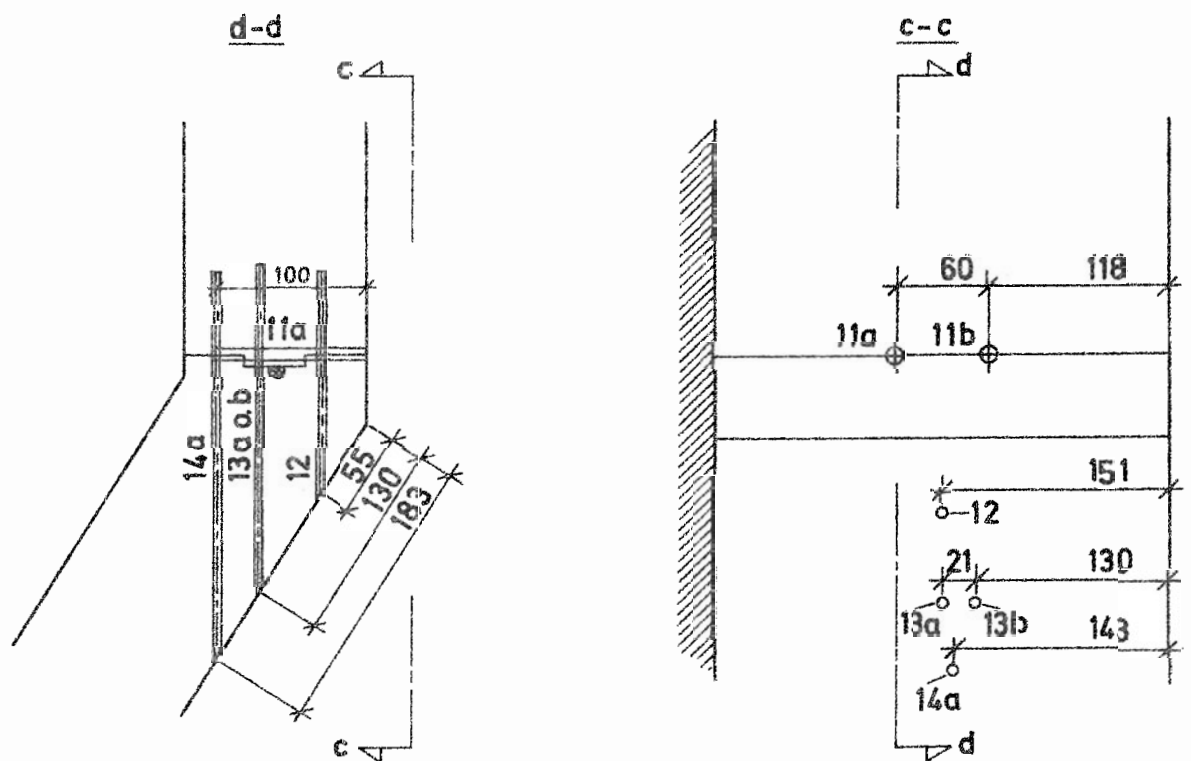
Som en kontroll på mätningarna utfördes även ett antal mätningar i laboratoriet på provkroppar, som utsågs ur två av de utborrade provkärnorna. Den ena av kärnorna (nr 13 b, se fig 54 b) passerar den läckande gjutfogen i monolit 7, och den andra kärnan (nr 15) har borrats in i monolit 8 vid dilatationsfogen mot monolit 7. Resultaten av mätningarna har sammanställts i bilaga 13 och 14. De uppmätta ljudhastigheterna vid fältmätningarna och vid laboratoriemätningarna ligger i samma nivå, mellan 4,3 km/sek och 5,9 km/sek med de flesta värdena i området 4,6 - 5,0 km/sek. Två mätvärden var extremt låga, 2,3-2,5 km/sek, men avläsningarna var mycket osäkra vid dessa två mätningar, varför de ej kan tilläggas någon vikt. Mätningarna indikerar att betongen är av god till mycket god kvalitet, men det ringa antalet observationer ger inget underlag för ytterligare uppdelning av den undersökta betongen i olika kvalitetsområden. De utförda mätningarna är mycket begränsade och kan karakteriseras som ett rent orienterande försök. Metodens användbarhet för undersökningar av den avsedda typen har ej kunnat klarläggas. För detta fordras det ett avsevärt större antal mätningar kombinerade med provtagning för kalibrering av mätningarna, vilket ej var möjligt under de utförda fältarbetena. En möjlig nytta av provningsresultaten har man i samband med upprepning av mätningarna efter t ex 5 å 10 år.

Fig 54b. Storfinnforsdammen. Borrhålens placering. Monolit 7.
Skala 1:50

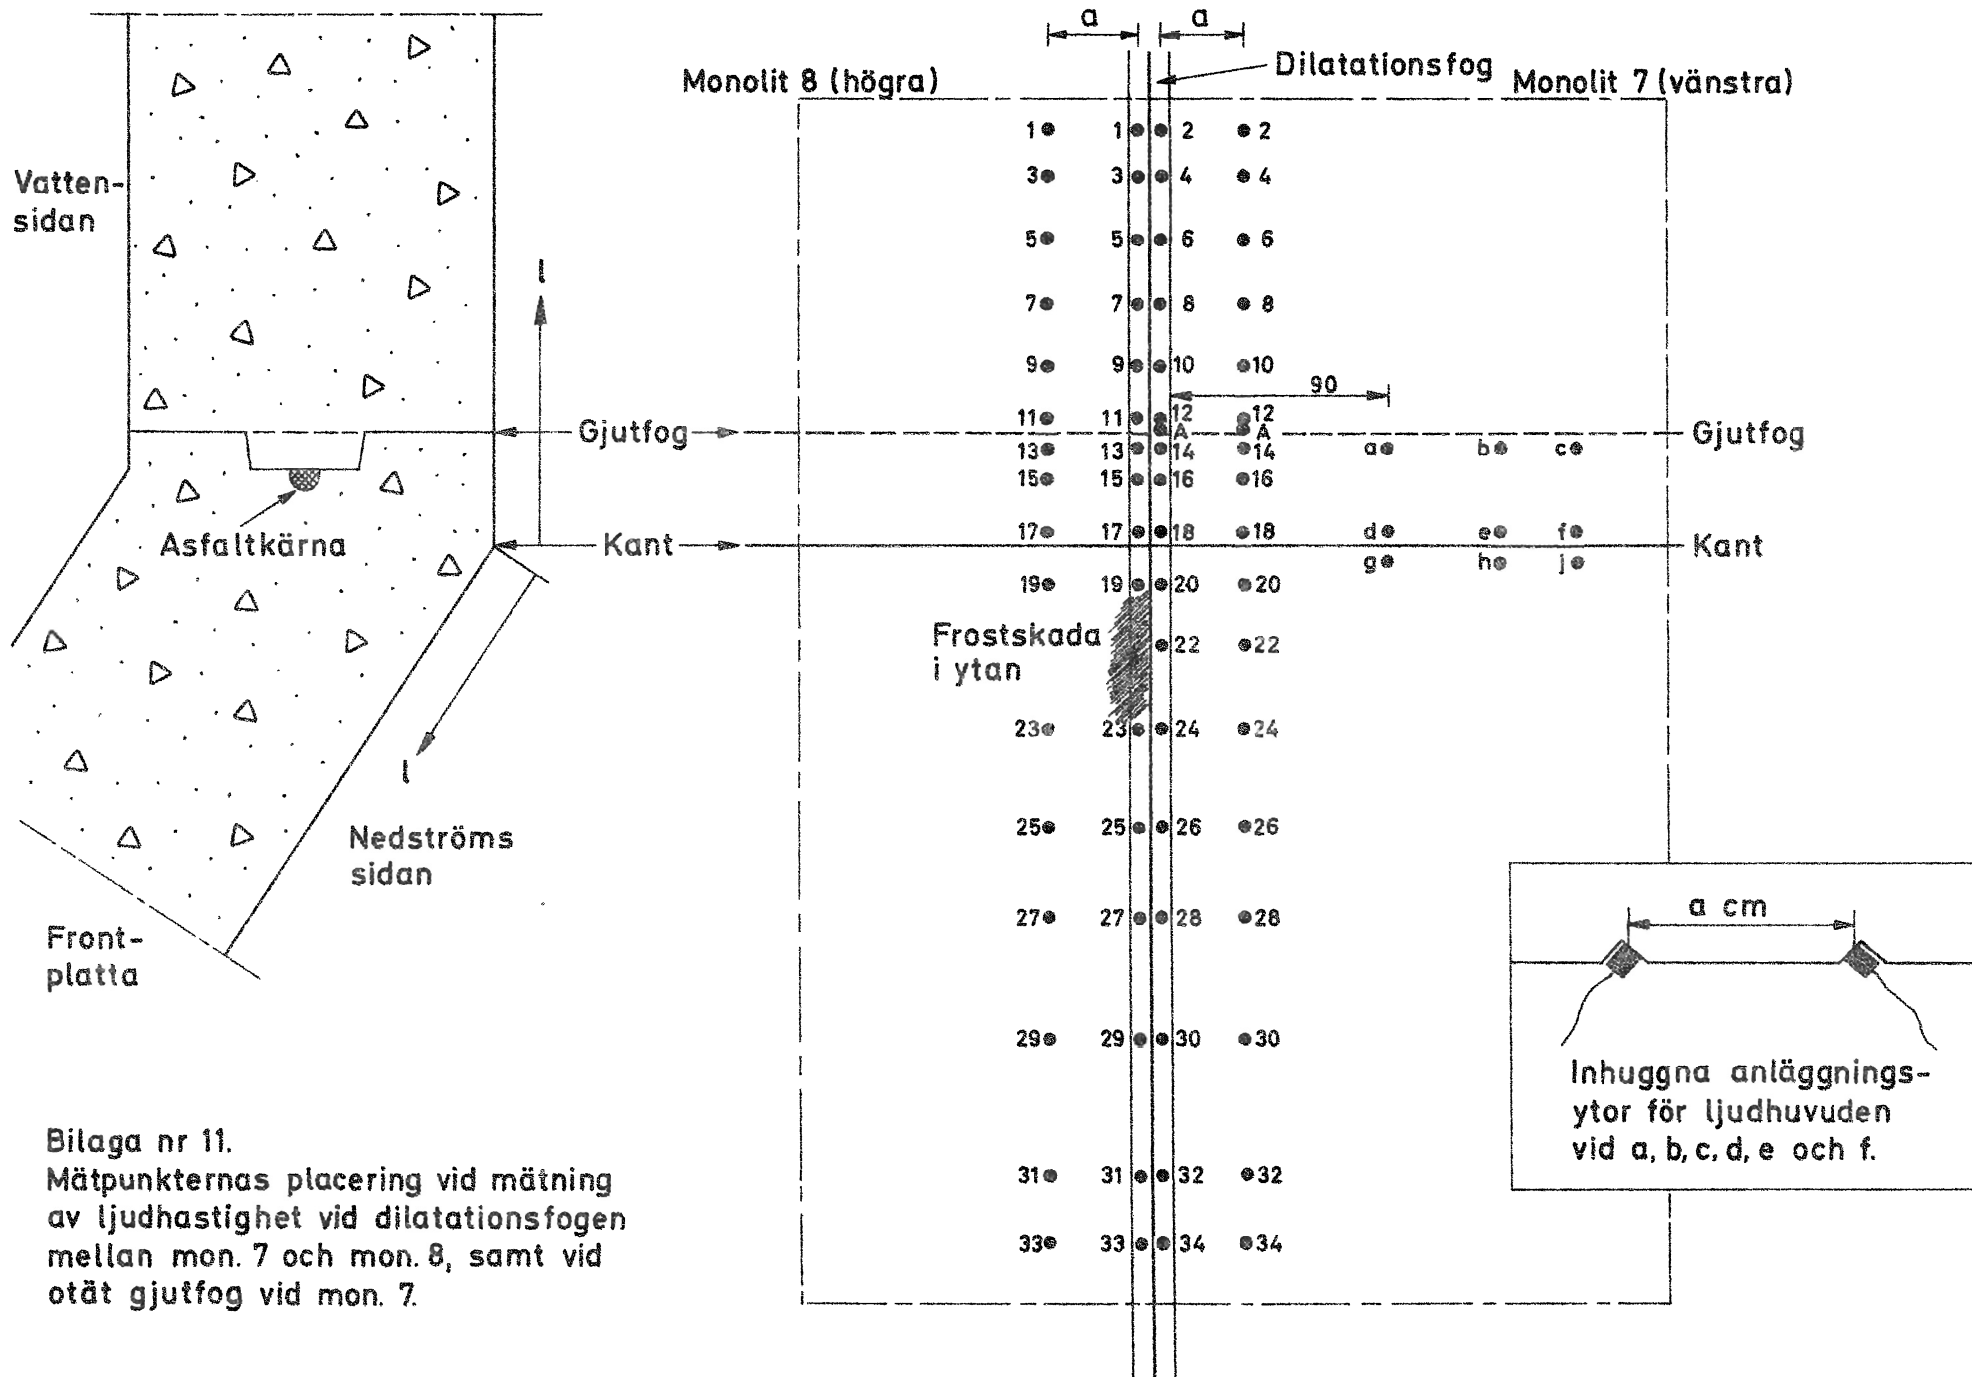
Bilaga nr 11.
 Mätpunkternas placering vid mätning av ljudhastighet vid dilatationsfogen mellan mon. 7 och mon. 8, samt vid otät gjutfog vid mon. 7.

Mätpkt	Mätpkt'ers avst från kant & cm	Mätpkt'ers inbördes avstånd: a cm	Tid i μ sek korrig	Ljudhastighet km/sek	Anmärkningar
1-1	185	18,4	37,9	4,85	Slät yta
2-2	185	18,5	39,8	4,65	Något ojäm yta
3-3	158	17,2	34,5	4,98	Slät yta
4-4	158	18,3	42,6	4,29	Slät yta, spricka 0,1 mm }

5-5	133	18,6	37,2	5,00	Slät yta
6-6	133	18,5	41,5	4,45	Slät yta, spricka 0,1 mm }

7-7	108	19,1	43,0	4,44	Slät yta, liten spricka över mätpunkter
8-8	108	18,7	37,3	5,02	Slät yta
9-9	80	18,8	39,4	4,77	" "
10-10	80	18,4	38,7	4,75	Slät yta, liten spricka mellan mätpunkter
11-11	53	19,3	39,1	4,94	Slät yta (vid gjutfog)
12-12	56	18,5	35,7	5,18	Något ojäm yta (vid gjutfog)
A-A	52	18,8	37,0	5,08	Mycket ojäm yta (vid gjutfog)
13-13	46	19,3	41,3	4,67	Något ojäm yta (vid gjutfog)
14-14	46	18,4	37,9	4,85	" " " (" ")
15-15	28	19,6	40,4	4,85	Slät yta
16-16	30	18,5	40,0	4,62	" "
17-17	8	19,4	39,3	4,94	" "
18-18	6	18,6	35,2	5,28	Något ojäm yta

19-19	18	20,0	39,4	5,07	Slät yta, mätpunkter över frostskada
20-20	17	19,0	36,2	5,25	Något ojäm yta
22-22	58	22,2	50,1	4,43	Slät yta
23-23	100	20,1	39,9	5,04	Slät yta, utfälln av CaCO ₃
24-24	100	23,5	50,4	4,66	Slät yta
25-25	150	20,3	40,2	5,05	Lösa slamlager i ytan
26-26	150	22,1	44,3	4,98	Slät yta
27-27	195	20,0	40,9	4,89	" "
28-28	200	23,1	45,0	5,13	" "
29-29	275	22,9	48,6	4,71	Något ojäm yta
30-30	275	23,2	39,0	5,95	Slät yta
31-31	332	22,3	43,9	5,08	" "
32-32	332	22,7	47,4	4,79	" "
33-33	387	23,0	44,1	5,21	Något ojäm yta
34-34	387	21,2	45,2	4,69	Slät yta
a-b	-	-	intet	-	(Betydlig läckn i gjutfog och
b-c	-	18,7	39,7	4,71	(kraftig utfälln av CaCO ₃ .
d-e	-	43,8	91(?)	4,80	Dåligt definierad avläsning.
e-f	-	20,9	39,1	5,35	God avläsning
a-g	-	44,0	190(?)	2,30 (?)	Mycket dåligt definierad avläsning.
b-h	-	-	intet	-	- - -
c-j	-	48,5	190(?)	2,50 (?)	Mycket dåligt definierad avläsning.

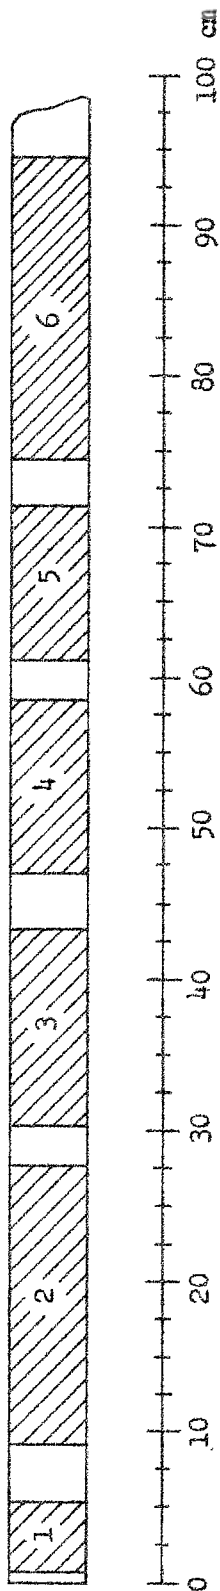
Resultat från ljudhastighetsmätningar på provbitar från borrkärna nr 13 b, (se fig 54).

Utsågad provkropp nr	1	2	2a	2b	3	4	5
Upprepade mätningar	1	2	3	4	5	6	7
τ μ sek	46,0	102,6	11,1	6,8	16,0	30,6	21,6
	46,1	102,7	11,2	7,0	16,1	30,3	21,4
	46,4	103,0	10,6	6,9	16,4	29,6	21,6
	46,5	103,5	10,6	6,9	16,3	29,6	21,3
τ μ sek-medelvärde	46,3	103,0	10,9	6,9	16,2	30,0	21,5
Mätlängd cm	24,7	48,5	5,3	3,2	8,1	14,3	11,1
Ljudhastighet km/sek	5,31	4,70	4,85	4,64	5,00	4,76	5,15
