# **JÄRNVÄGSBRO I VEMMERLÖV**

**Bestämning av fuktprofil, elasticitets-  
modul och hållfasthet**

**EU-projekt: Contecvet – WP4.24**

Manouchehr Hassanzadeh

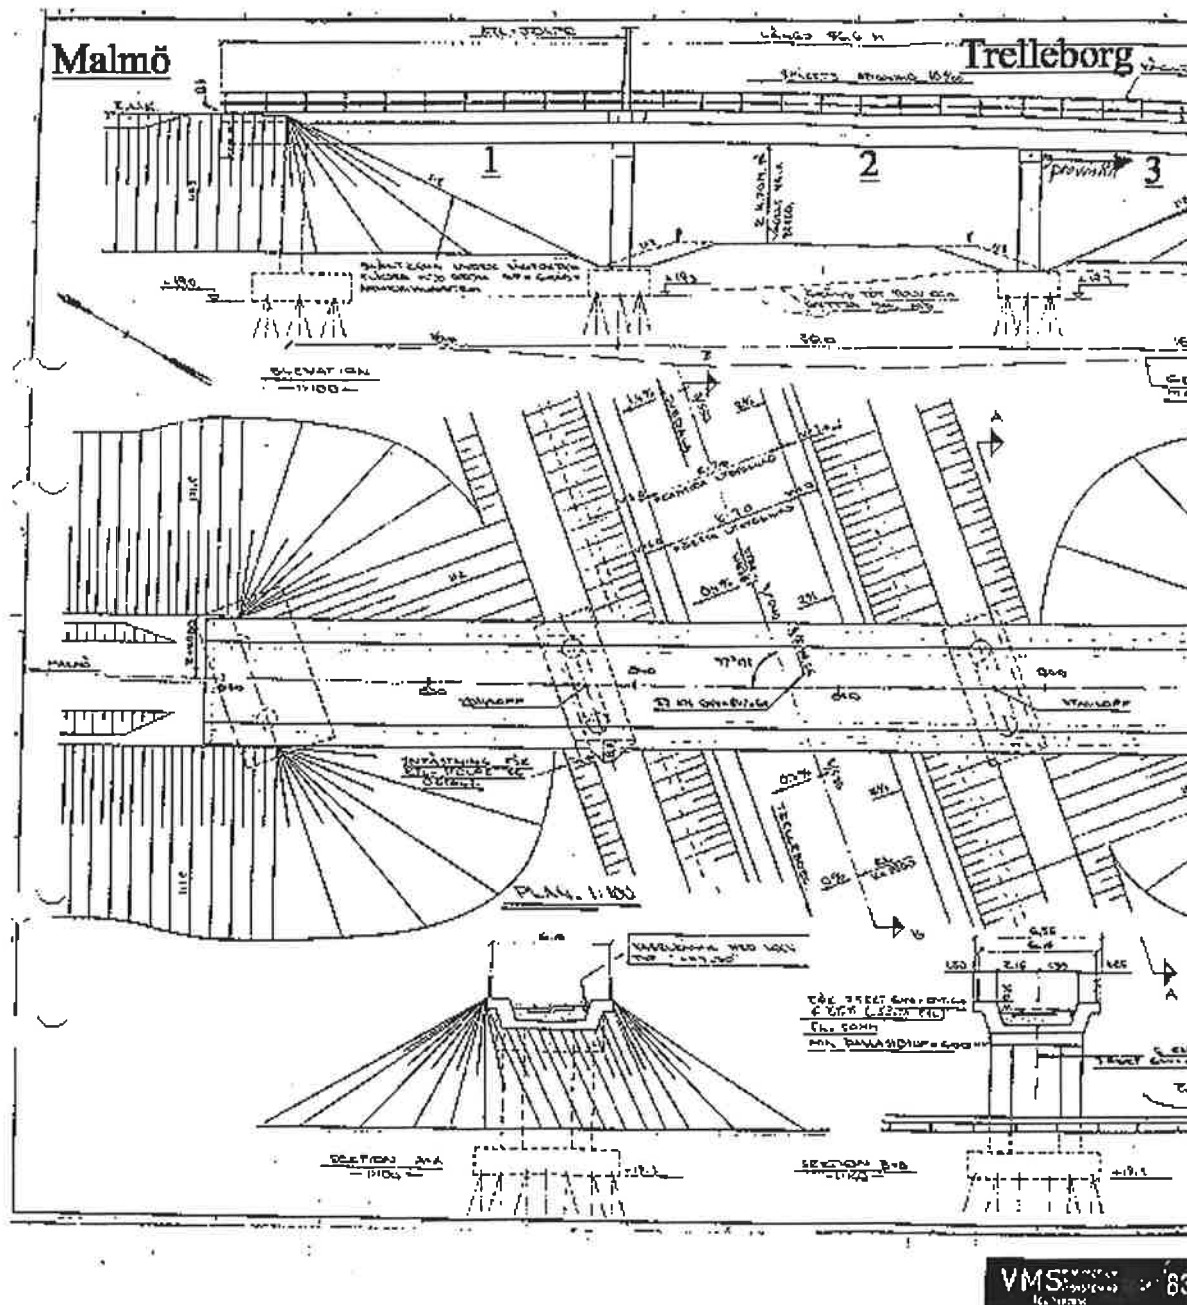
Figur A1 Järnvägsbro över väg 108 vid Vemmerlöv. Den vertikala sektionen är sedd i riktning Trelleborg – Svedala.

Bron är sedd från väg 108 i riktning Trelleborg – Svedala. Som framgår av figuren består bron av tre spann. I denna rapport numreras spannen 1 – 3 i riktning Malmö – Trelleborg. Undersökningen gäller för spann 3.
