## Byggfukt i betongplatta på mark : torknings- och mätmetoder. Del 3, Skadeinventering & fältmätningar

Nilsson, Lars-Olof; Englund, Hans; Ericson, Urban; Rising, Claes

1979

# SKADEINVENTERING & FÄLTMÄTNINGAR

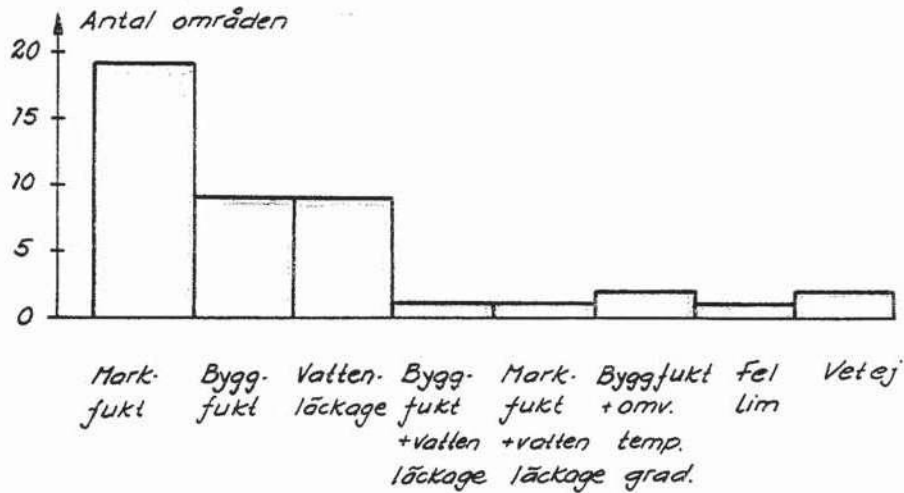
För de områden som drabbats av fukt- och vattenskador har orsaken till skadan fördelats enligt nedanstående figur.

Markfukt är den orsak till skadorna som angivits i de flesta fall, cirka dubbelt så många som fall med byggfukt som orsak. Nedan redovisas mer detaljerat de faktorer som är relevanta i samband med fuktskador som orsakats av markfukt och byggfukt.

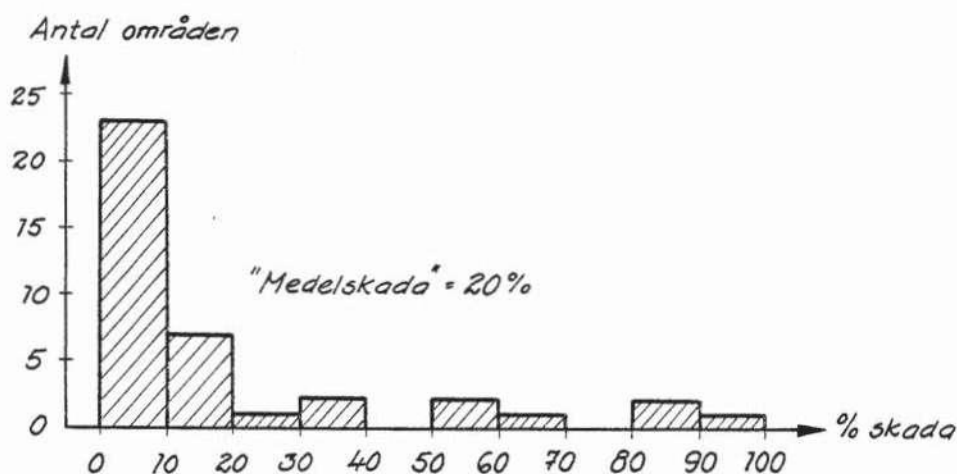
Med skadans storlek menas hur många hus per område som blivit skadade. Det är mycket vanligt att endast några hus per område uppgivits som skadade. Man kan dock anta att dessa siffror är tilltagna i underkant. Nedan redovisade värden är hämtade från områden med skador.

I skadade områden har i genomsnitt vart femte hus drabbats. Av uppgifterna från de som kunnat uppskatta även den framtida skadeomfattningen kan man utläsa att i genomsnitt vart tredje hus kommer att vara drabbat av skador.

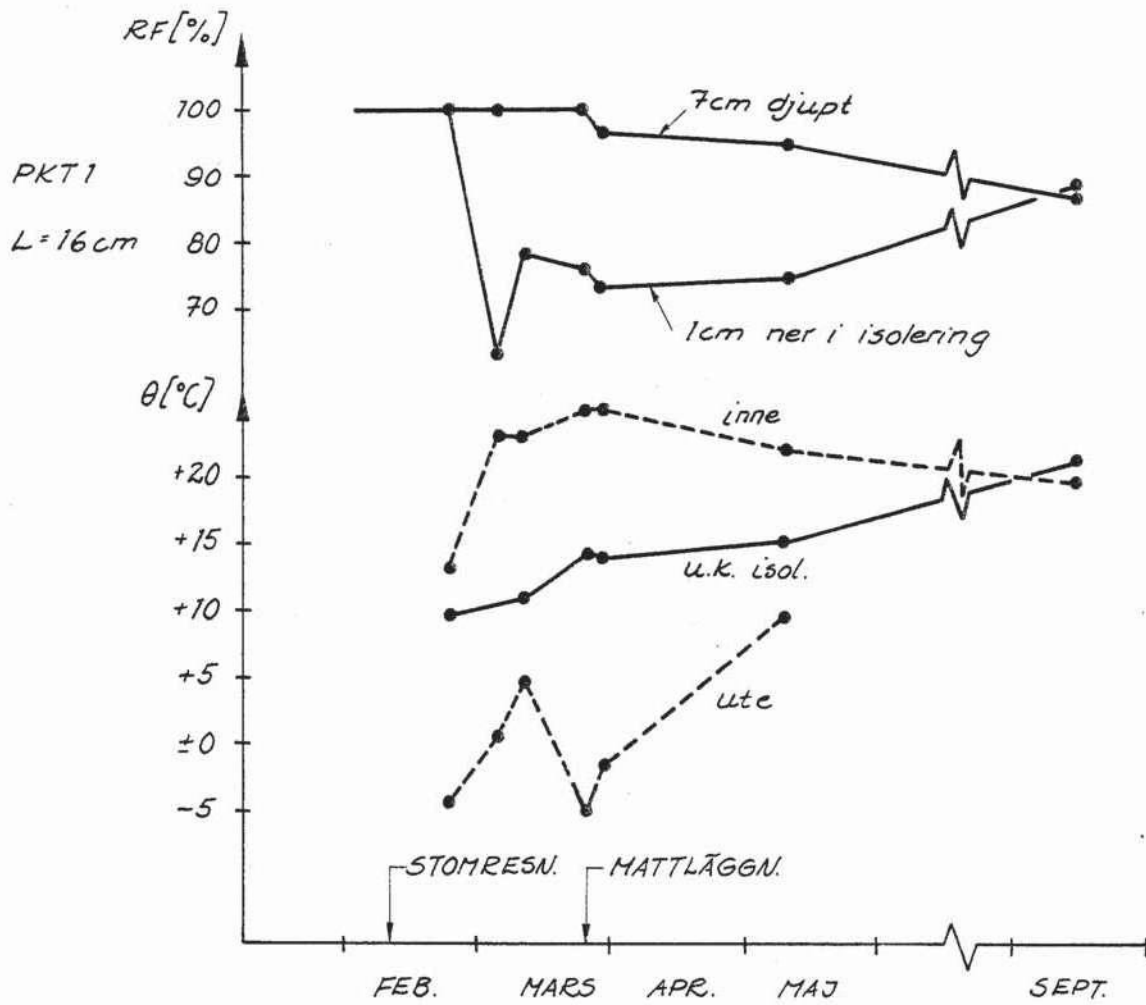
FIG. 3.13 Mätresultat från objekt 3: mineralullsisolering, pålad grund. Nålfiltmatta.

mellan platta och mark. Temperaturskillnaden är fortfarande på hösten mycket stor men har minskat något. I ett fall, fig 3.13, kan temperaturgradienten ha bytt riktning, men mätvärdena är här ofullständiga.

I ett fall, jfr fig 3.13, där temperaturgradienten  $t o m$  har ändrat riktning, sker en uppfuktning av plattans underkant till nästan 90% RF.

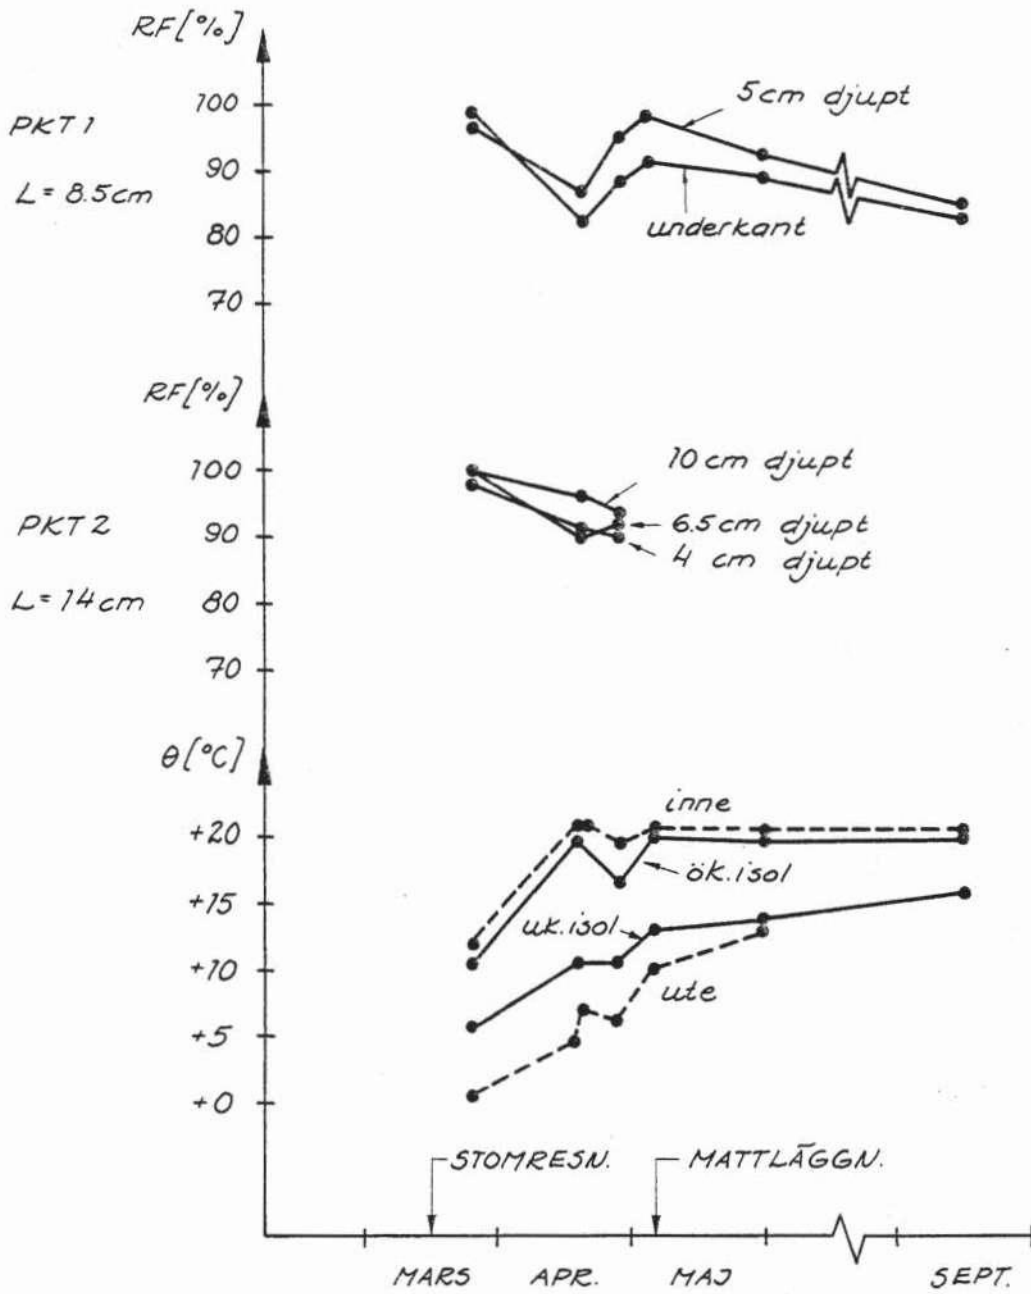
FIG. 3.14 Mätresultat objekt 4: cellplastisolering.

De omotiverat låga fuktigheterna i mitten av april i objekt 4, fig 3.14, kan bero på mätfel eller något missöde med gummi-korkstämningen. Dessa låga värden har inte beaktats i fortsättningen.

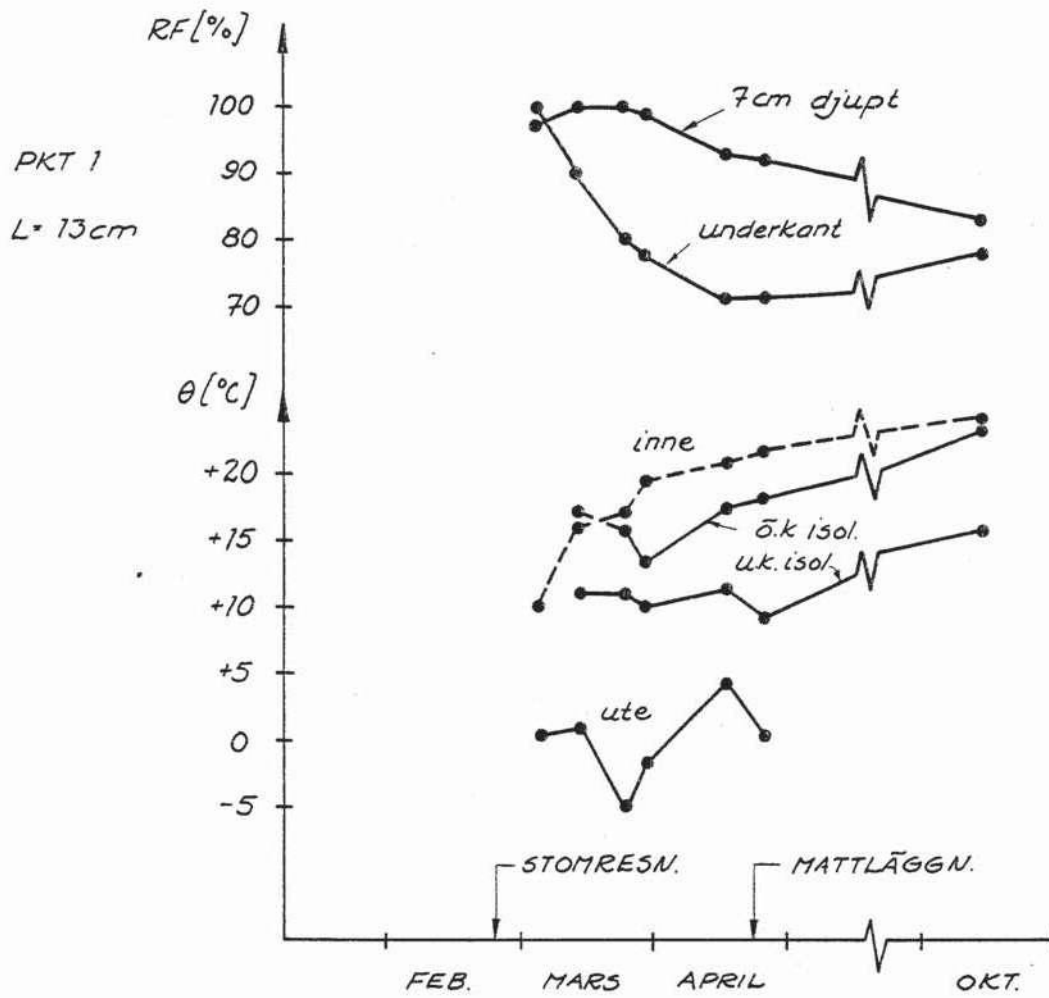
FIG. 3.15 Mätresultat objekt 5: mineralullsisolering på undergrund av morän. PVC-matta.

Mätresultaten från objekt 5, jfr fig 3.15, avviker från övriga, med mineralullsisolering på undergrund av lera, mycket klart på två punkter. Temperaturfallet över värmeisoleringen är störst hos detta objekt. Troligtvis som en följd av bl a detta är relativa fuktigheten i plattans underkant på hösten klart lägre än i plattans mitt, vilket inte är fallet för något annat objekt med mineralullsisolering. En säker förklaring till detta har inte stått att finna.

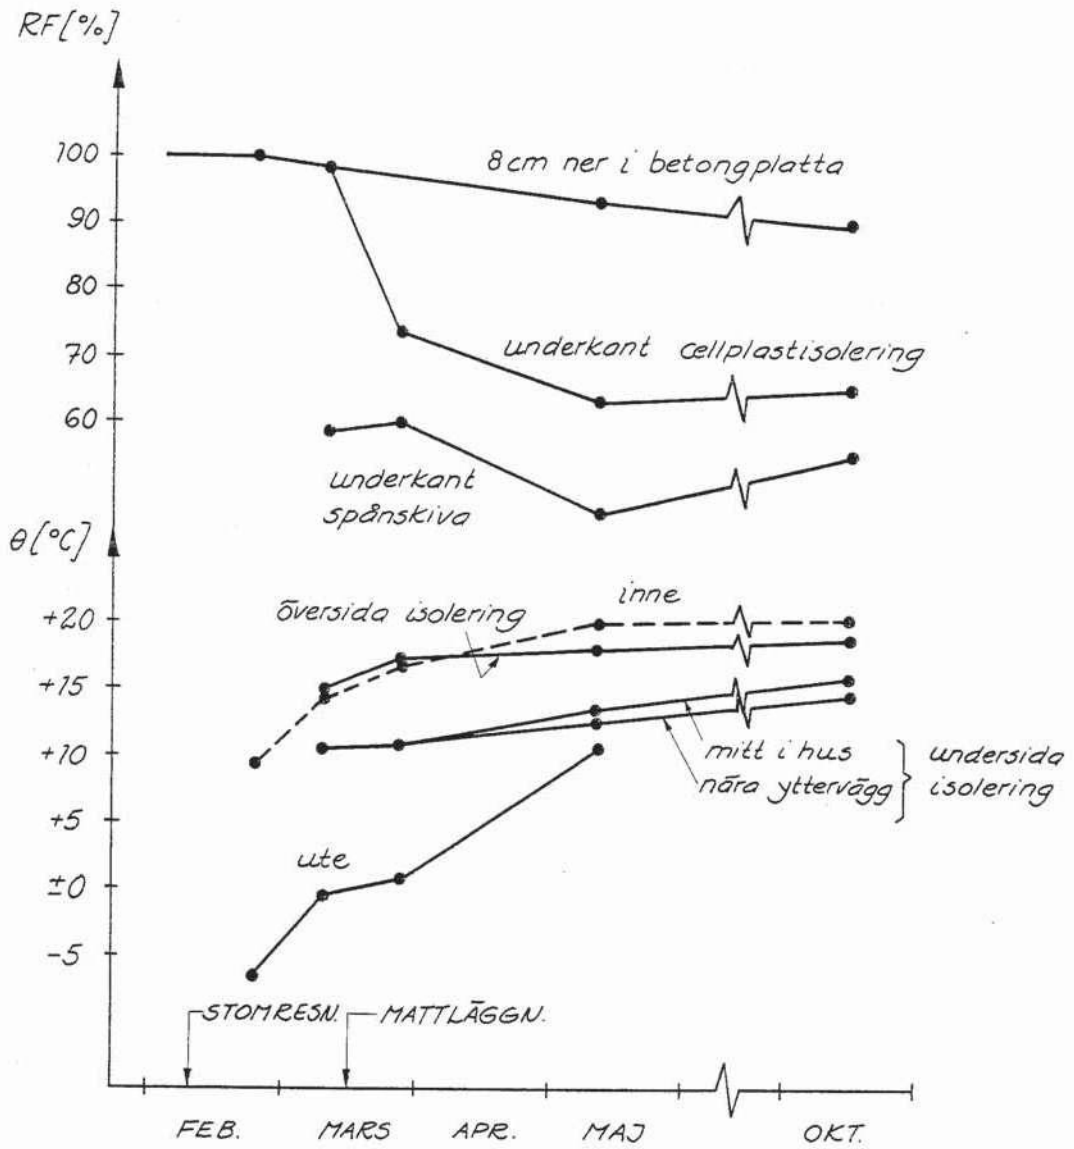
FIG. 3.23 Mätresultat objekt 16: cellplastisolerat spånskivegolv på PE-folie, sand och betong.

Mätresultaten från objekt 16 med övergolvy är i vissa fall behäftade med stora fel på grund av svårigheterna att mäta på de material som ingår i övergolvet, vilket omnämnts tidigare. Ur resultaten som presenteras i fig 3.23 kan emellertid några slutsatser dragas.

Plastfolien förefaller att ha "delat" golvkonstruktionen i två delar ur fuktsynpunkt. Under plastfolien påverkas materialen av markfukt och över av rumsluften och temperaturgradienten över värmeisoleringen.

Med plastfolien på plats verkar inte någon risk för mögelangrepp på bärande mellanväggssyllar föreligga. Mätpunkten ligger emellertid mer än tre meter från yttervägg och denna risk är störst nära yttervägg där temperaturen ovanpå plastfolien är lägst.

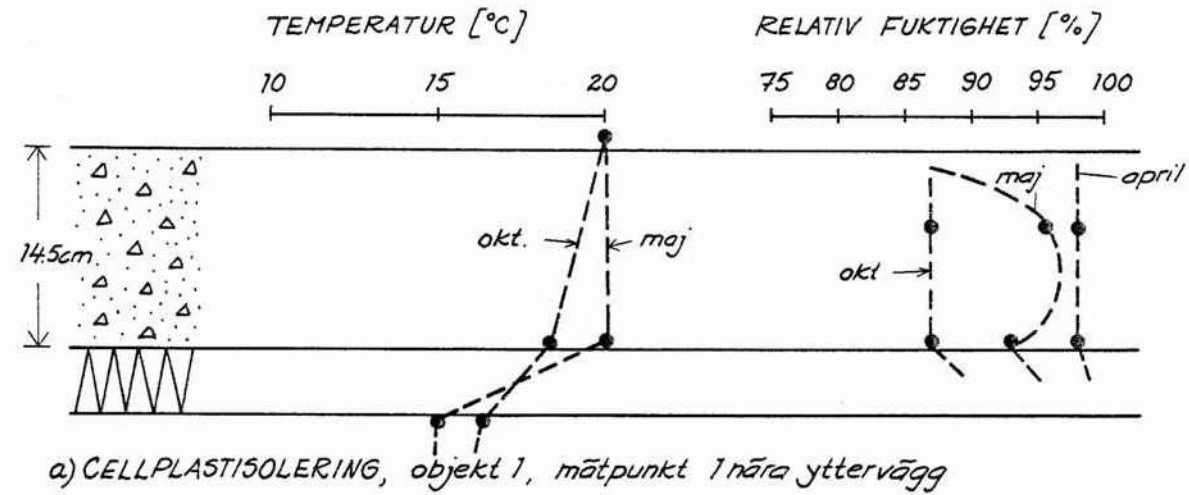
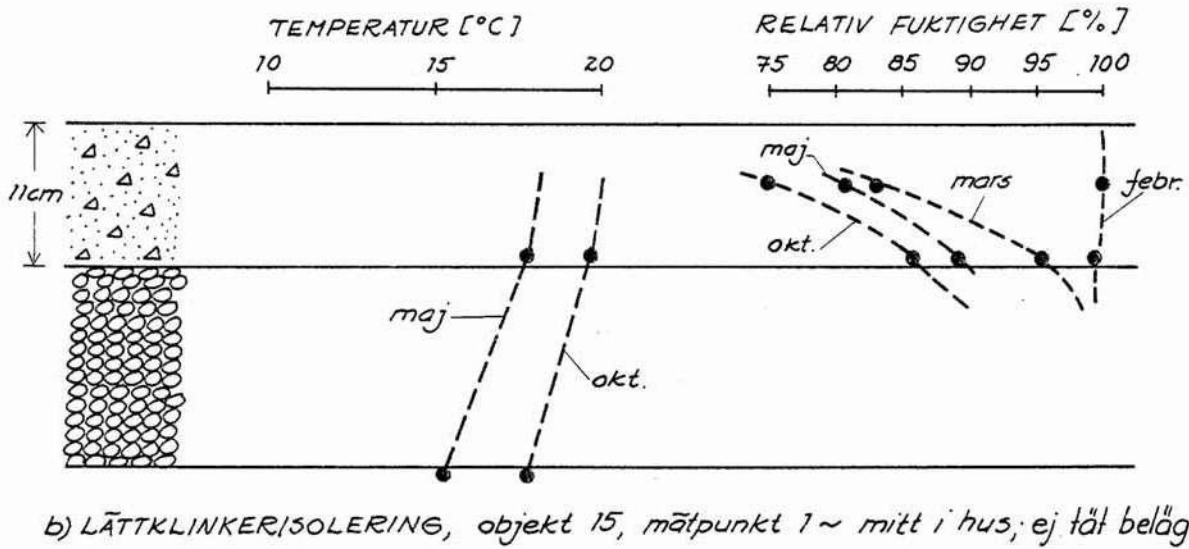
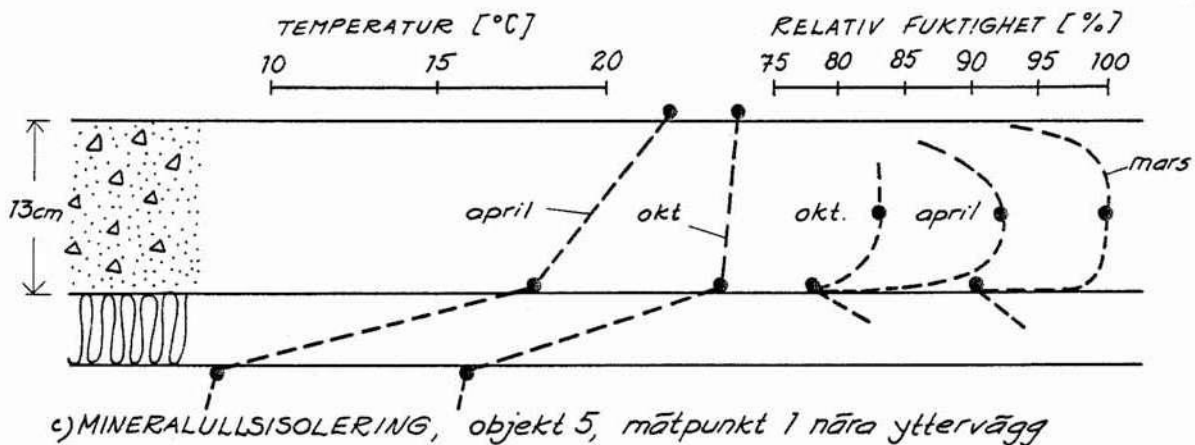
FIG. 3.24 Exempel på fuktfördelning vid olika typ av värmeisolering. Punkter anger mätvärden; streckad linje ungefärliga värden däremellan.

I fig 3.24 ges exempel på temperatur- och fuktfördelning vid olika värmeisoleringstyper. Den cellplastisolerade plattan har en viss uttorkning nedåt. Med mineralull som underliggande värmeisolering fås en mycket kraftig uttorkning nedåt. Figuren är något oklar för den lättklinkerisolerade plattan men en approximativ beräkning av ånghalterna indikerar en uttorkning nedåt under februari till maj och en liten fukt-tillförsel underifrån på hösten.

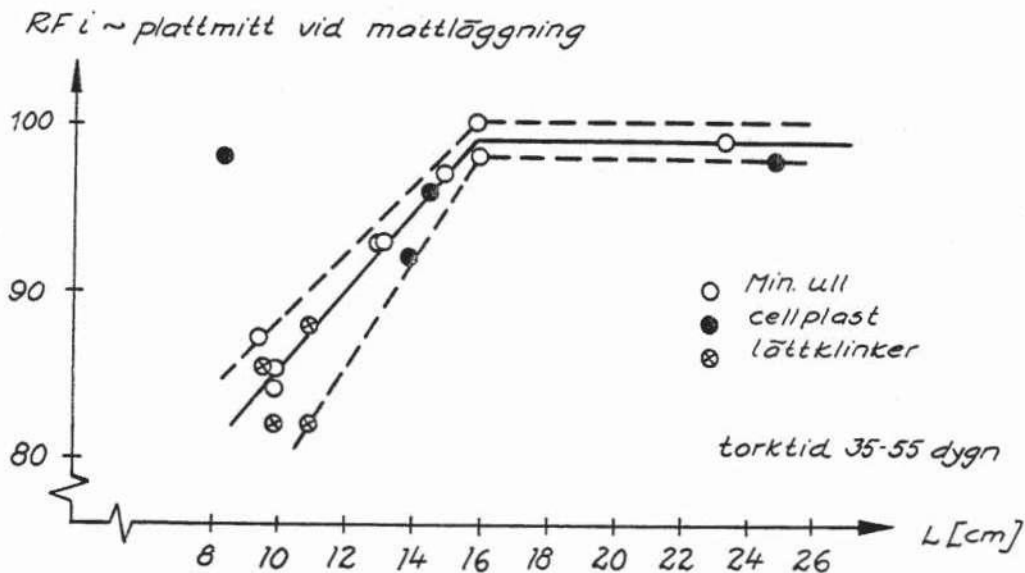
FIG. 3.26 Plattjocklekens inverkan på uttorkningen.

Plattor tjockare än 15 cm har inte fått någon nämnvärd uttorkning på 35-55 dygn. RF i mitten är fortfarande 98-100%.

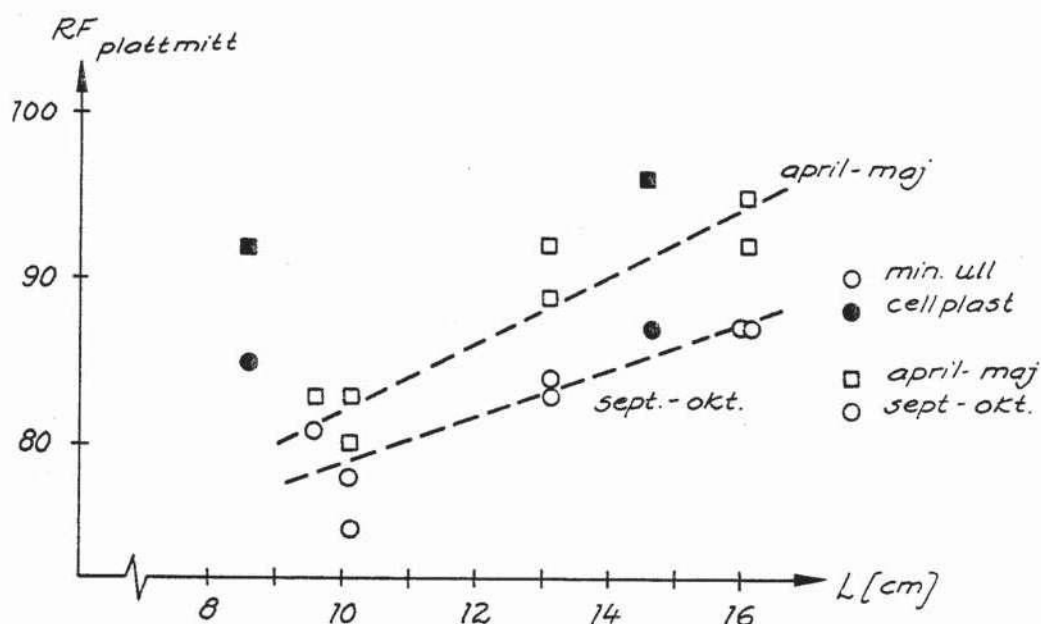
FIG. 3.27 Plattjocklekens inverkan på uttorkningen efter mattläggning.

Effekten av plattjockleken kvarstår i viss mån även fram emot hösten vilket framgår av fig 3.27. Plattor med tjocklek mindre än 12 cm har kommit i jämvikt med marken och tjockare plattor är på god väg. Även 16 cm tjocka plattor har torkat något nedåt.

Hela den sänkning av RF som har skett mellan mattläggning, fig 3.26, och mätningen på hösten, fig 3.27, är inte uttorkning. Det som anges i figuren är RF i plattmitt, som på grund av omfördelning av fukt därifrån till plattans översida efter mattläggning kan sjunka relativt mycket även om ingen uttorkning sker.

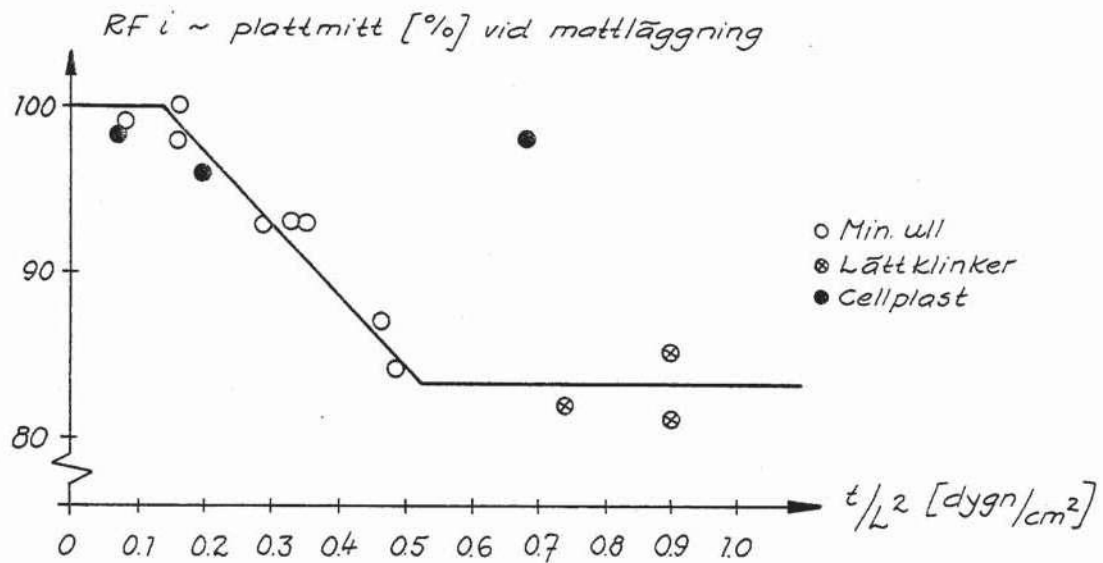
FIG. 3.28 Uttorkning som funktion av parametern  $t/L^2$ .

Avvikelsen från den heldragna linjen är, om man bortser från plattor med cellplastisolering, som störst  $\pm 2-3\%$  RF, vilket är betydligt mindre än i fig 3.26, där hänsyn bara tagits till platttjocklek.

En jämförelse mellan här uppmätta torkförlopp och de av Nilsson (1977) föreslagna erforderliga torktiderna är svår att göra. Överensstämmelsen är i det närmaste perfekt om man jämför  $RF = 90\%$  i fig 3.28 som kräver  $t/L^2 \sim 0.4$  dygn/cm<sup>2</sup>, dvs  $\sim 40$  dygn för en 10 cm tjock platta att jämföras med 36-42 dygn som anges av Nilsson (1977). Det är emellertid en viss skillnad mellan RF i plattmitt och den RF som motsvarar medelfukthalten. De värden på RF som här uppmätts är från högst varierande djup och kan inte uteslutas vara systematiskt något för låga, pga den relativt korta mättid som använts. En mera noggrann analys förefaller därför vara ointressant.
