# BESTÄNDIGHET HOS PUTSADE FASADER

## Probleminventering

Kenneth Sandin

Rapport TVBM-3079  
Lund, 1998

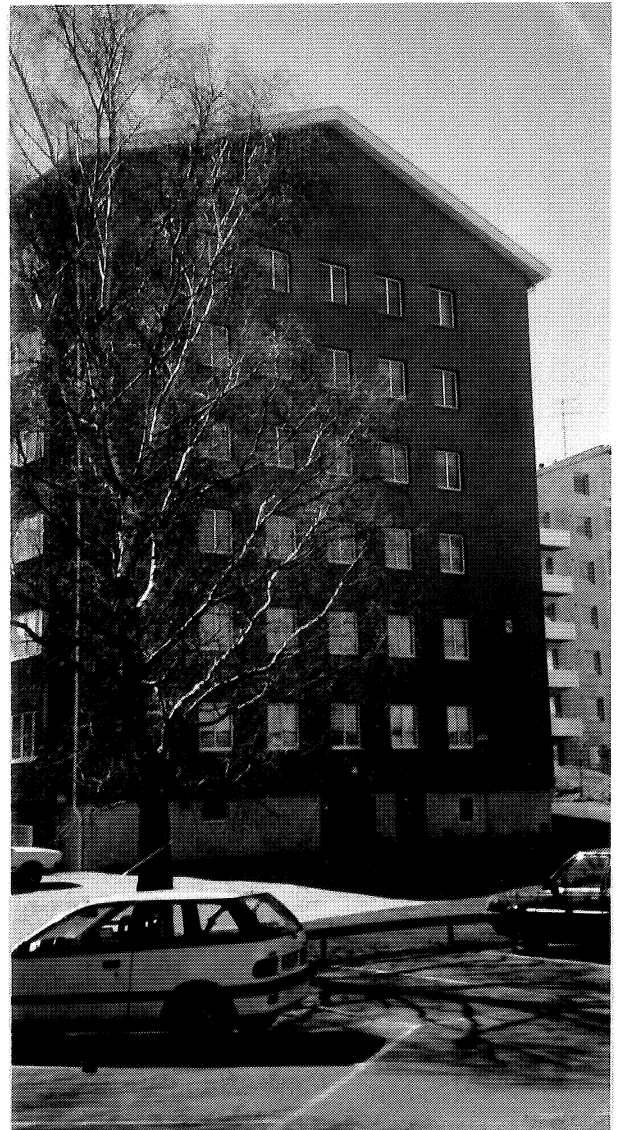
Det silikonhartsbaserade ytskikt uppvisar inga väsentliga missfärgningar, bortsett från en lokal missfärgning upptill enligt *FOTO 16*. Denna missfärgning visade sig direkt.

*FOTO 16. 10 år gammel fasad med silikonhartsbaserat ytskikt.*
