## Fallstudie av konstruktionsbränder

# Fallstudie av konstruktionsbränder

Fallstudie av konstruktionsbränder  
A case study of fires in structural elements

**Rapport: 3191**  
**ISSN: 1402-3504**  
**ISRN: LUTVDG/TVBB--3191--SE**

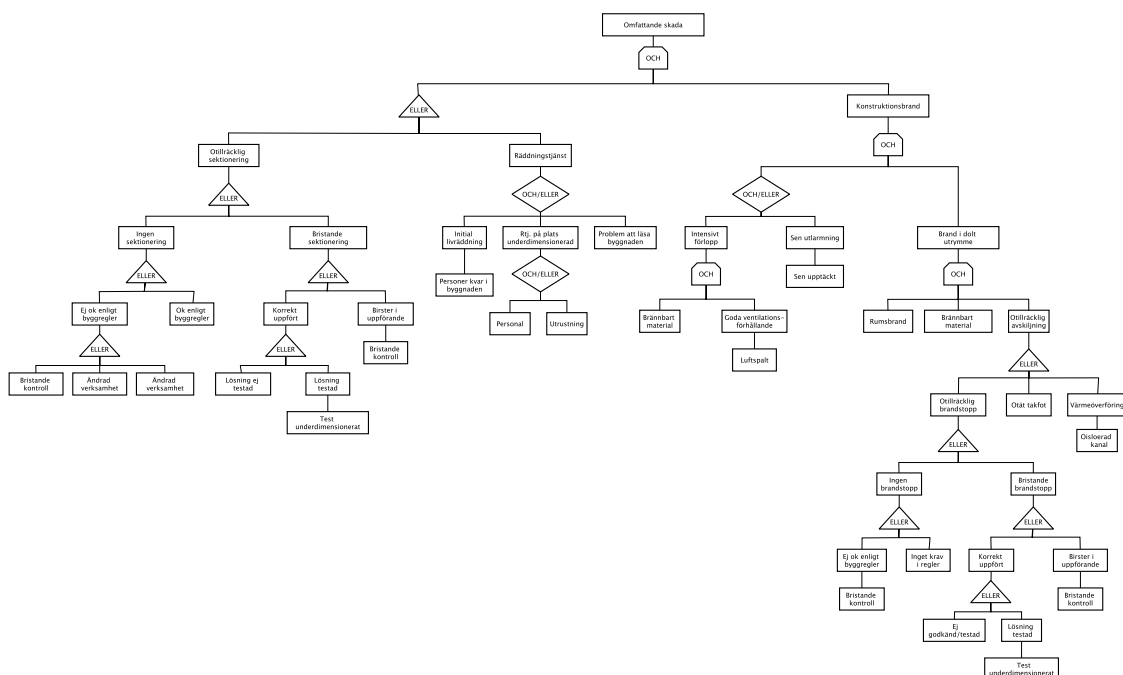
Att räddningstjänsten initialt är underdimensionerad för insatsen är uppenbart från flera av händelserna. Mer personal eller annan utrustning (som t.ex. skärsläckaren) skulle kunnat påverka utfallet. I utredningen från *Brand 4* (se bilaga B) påtalas det att om skärsläckaren funnits på plats tidigare så hade utfallet kunnat bli ett annat. En annan aspekt som lyfts fram i *Brand 4* är att räddningstjänsten missat att läsa av byggnaden vilket kan ha påverkat hur resurser fördelats under insatsen.

**Figur 9: Sammanfattande felträd för konstruktionsbränder som ansetts resulterat i omfattande skada. En större version av figuren finns i bilaga D.**

Det sammanfattande felträdet bekräftar Svenssons [3] beskrivning att räddningstjänsten är nödvändig för att begränsa bränder i den studerade typen av byggnader, samt att räddningstjänsten inte klarar av att hantera bränder i dessa byggnader om de inte har ett bra byggnadstekniskt brandskydd.

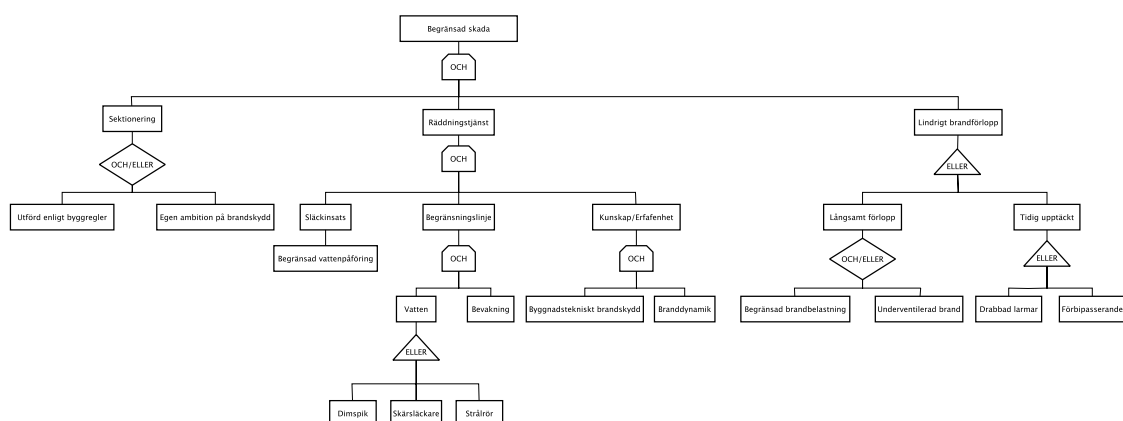
**Figur 10: Sammanfattande felträd för konstruktionsbränder som ansetts resulterat i begränsad skada. En större version av figuren finns i bilaga E.**

I det sammanfattande felträdet är kunskap/erfarenhet hos räddningstjänsten något som framkommer som en viktig del för att skadan ska bli begränsad. Detta är dock inte identifierat utifrån de enskilda händelserna men det är något som upplevs som en viktig framgångsfaktor vid de konstruktionsbränder som bedömts slutat med begränsade skador. God kunskap om byggnadstekniskt brandskydd hos räddningstjänsten är mycket viktigt t.ex. för att läsa byggnaden och på så sätt bestämma bra platser för att sätta upp begränsningslinjer. God kunskap i branddynamik är också en förutsättning för en lyckad insats, sådan kunskap kan användas för att t.ex. förutsäga brandförloppet och därigenom ta vidta de mest effektiva insatserna för att släcka branden.

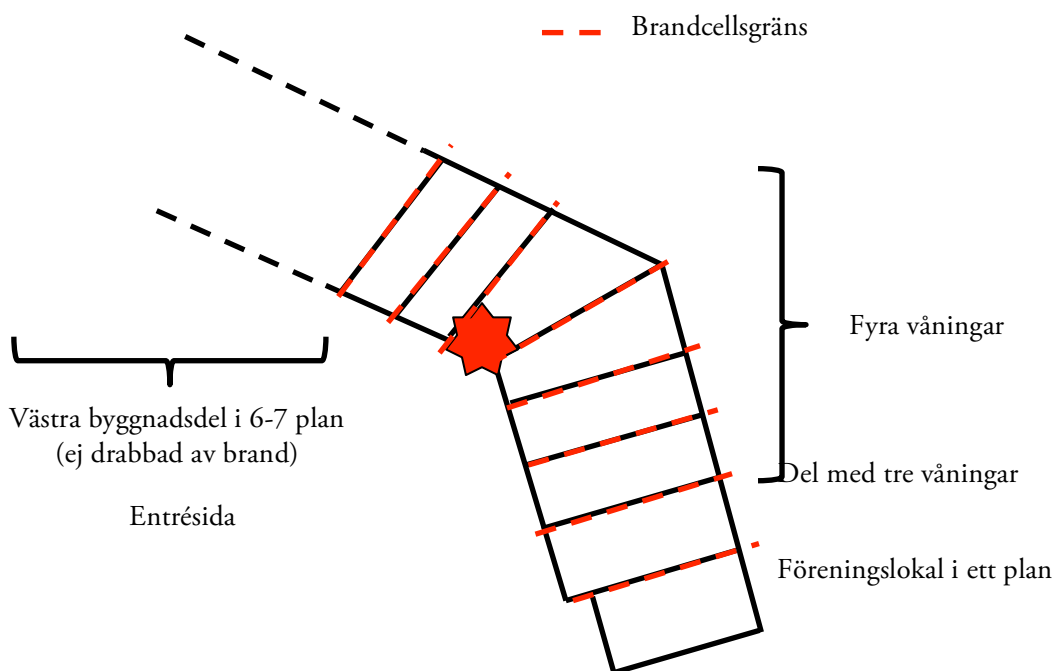
Träregelkonstruktionen i yttervägg var bruten i höjddled med de brandcellsavskiljande betongbjälklagen för att förhindra brandspridning i väggen.

Översikt över av byggnaden baserad på information från tillgängligt underlag.

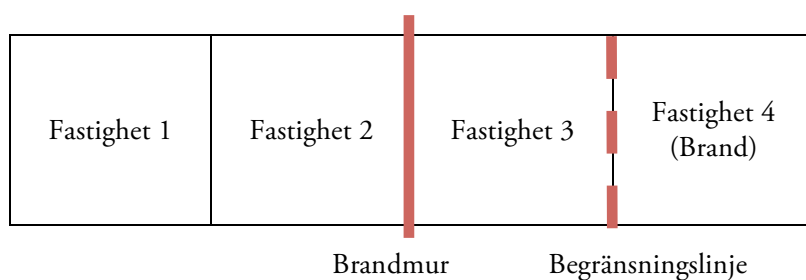
Radhuslänga i trä med fyra fastigheter. Varje fastighet hade två våningar med källare och torkvind. Fastigheternas vindar var inredda på olika vis. I den branddrabbade fastigheten användes vinden som förråd. Mellan de mellersta fastigheterna i radhuslängan fanns en brandmur, denna var dock inte uppdragen över taket. I övrigt fanns ingen brandteknisk avskiljning mellan fastigheterna dock hade fastighet 3 installerat beklädnadsskivor på sin sida av väggen på vinden.

Översikt över av radhuslänga baserad på information från tillgängligt underlag.
