# Miljögeologisk undersökning av deponin vid Getabjär, Sölvesborg

Examensarbeten i geologi vid Lunds universitet,  
kandidatarbete, nr 396  
(15 hp/ECTS credits)

# **Miljögeologisk undersökning av deponin vid Getabjär, Sölvesborg**

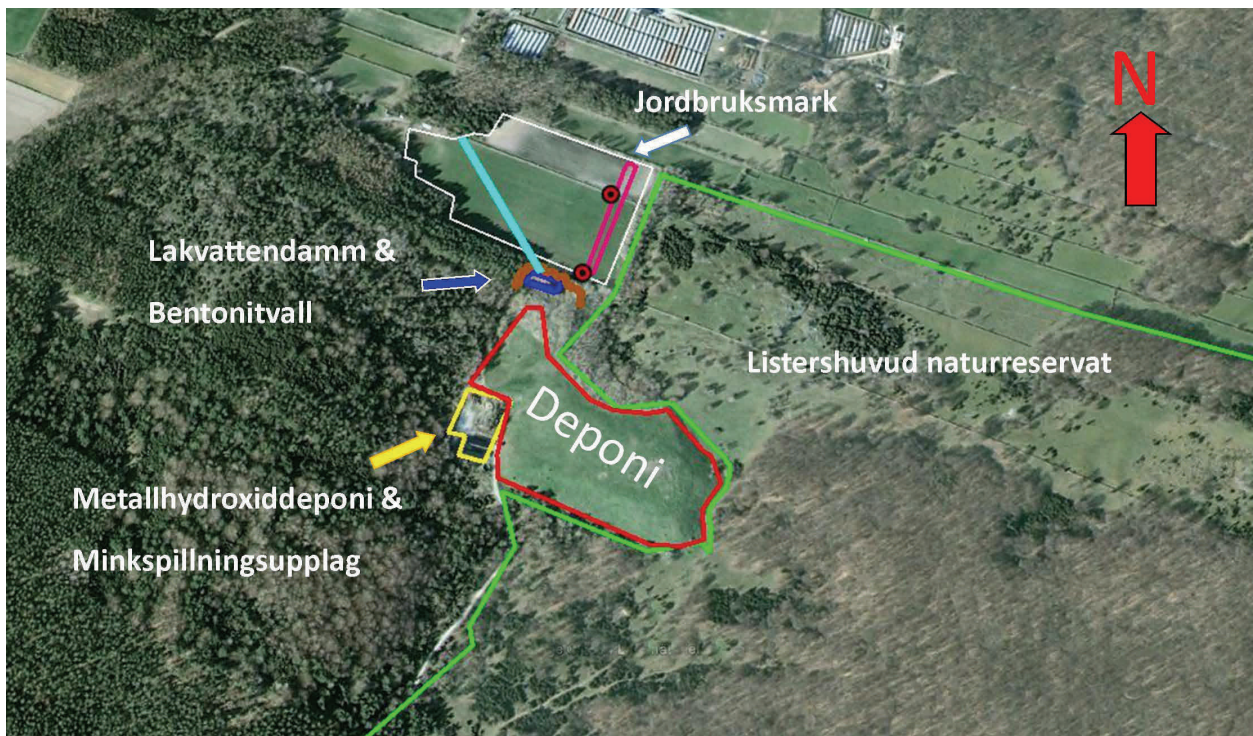
Fig. 1. Översiktbild över deponin med viktiga detaljer utmarkerade:

Prickarna visar vart det finns dräneringsbrunnar. Det turkosa strecket symboliserar ett nergrävt rör som för lakvatten från lakvattendammen till ett närliggande reningsverk. Det rosa strecket visar vart det går dräneringsrör i marken mellan dräneringsbrunnarna.

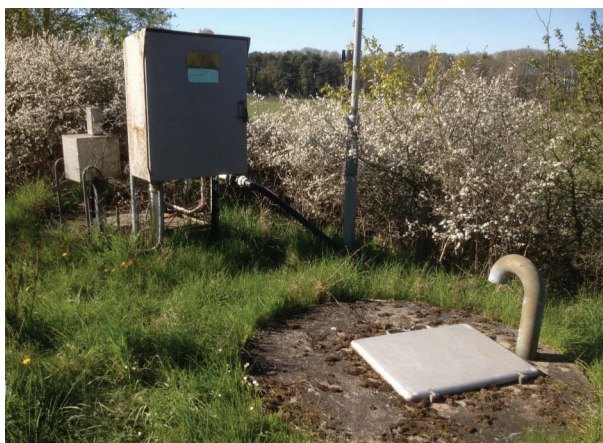
Fig. 2. Pumpstationen som antingen pumpar vatten till det närliggande reningsverket eller upp till deponin för att bevattna dess växtlighet. Foto: Daniel Persson.

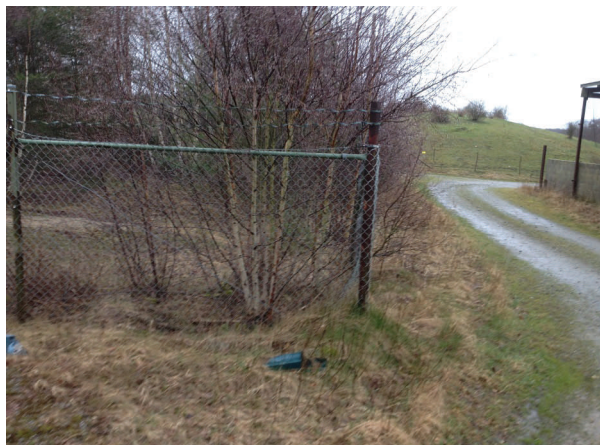
Fig. 4. Metallhydroxiddeponin som inhägnats med industristängsel och låst grind. I bakgrunden syns deponin som en kulle. Byggnationerna till höger i bild utgörs av minkgödselupplaget. Foto: Daniel Persson.

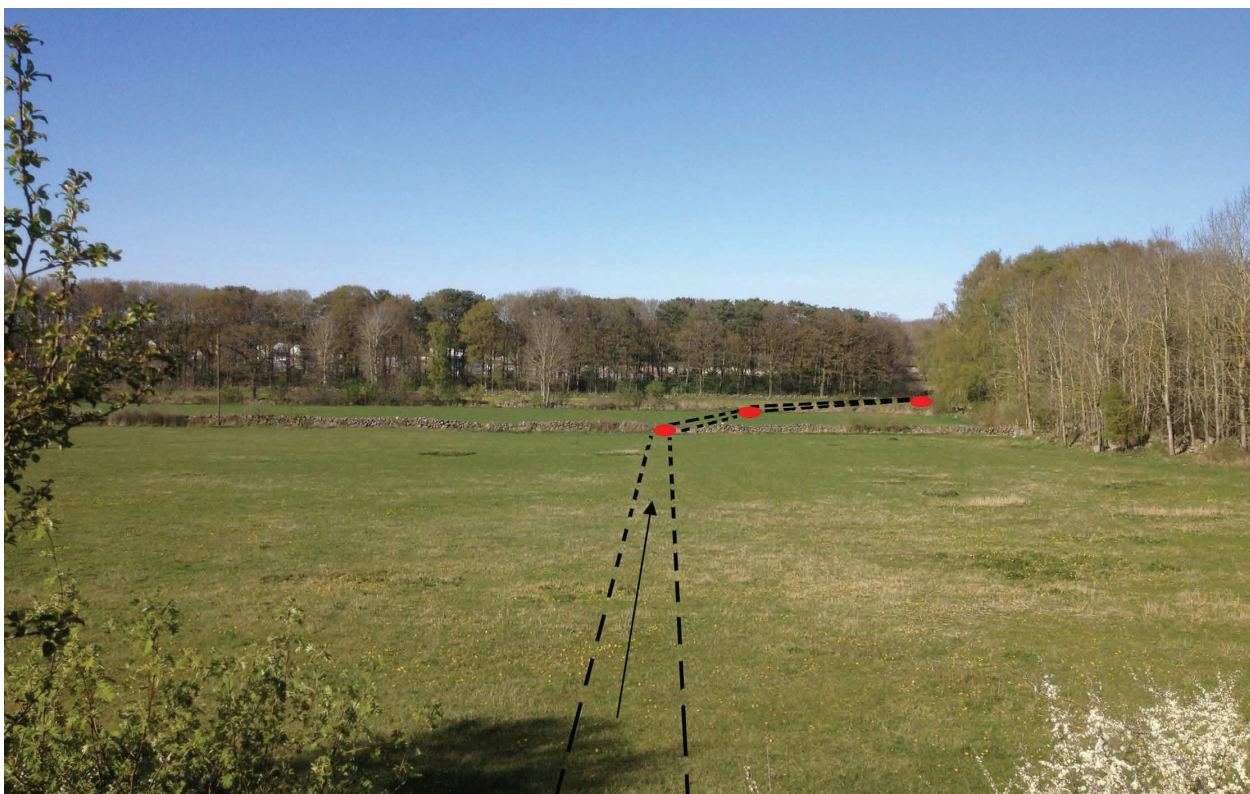
Fig. 3. Dräneringsrörens läge som sammanbinder dräneringsbrunnarna. Brunnarna är markerade med rött och pilen markerar strömningsriktning. Bilden är tagen från bentonitvallen i nordlig riktning. Se även fFig. 1 för översikt.

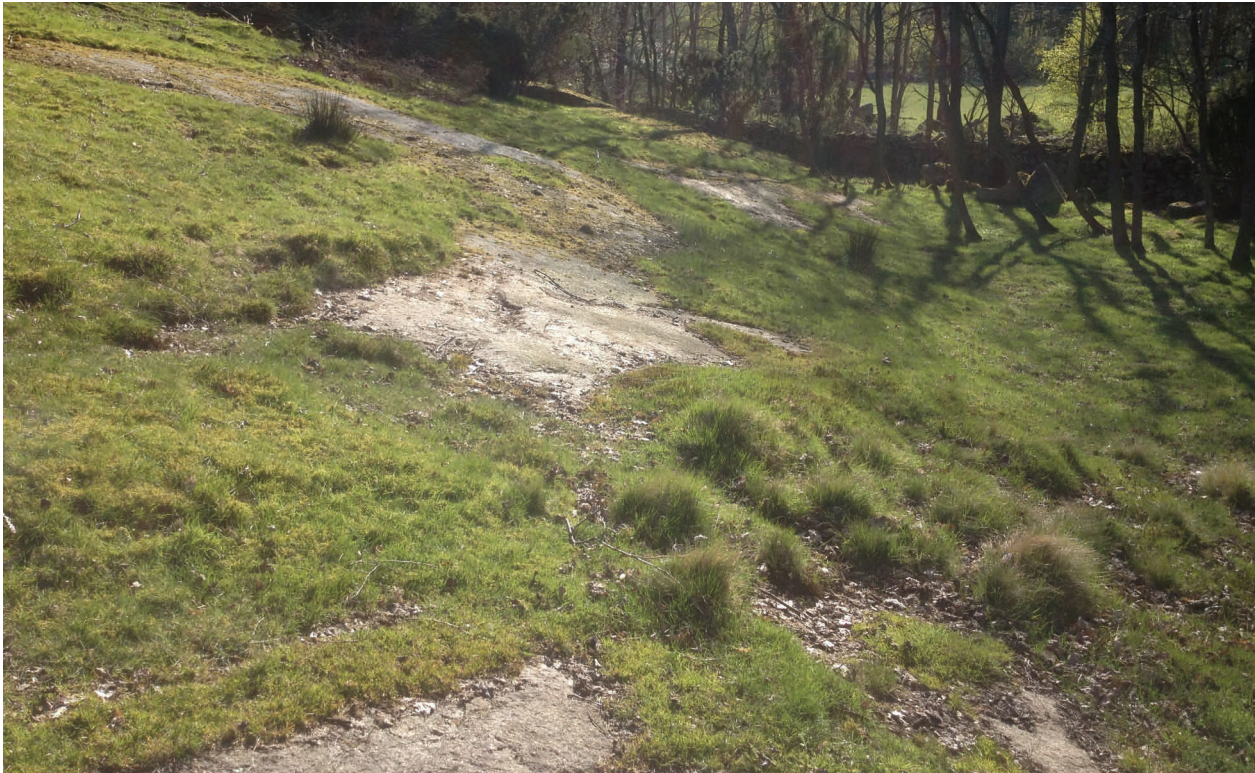
Fig. 5. Berg i dagen norr om deponin. Foto: Daniel Persson.

Geologin består av granit och är relativt sprick- och vittringsfri på de synliga ytorna. Det är även uppenbart att det är berggrunden som styr topografien.

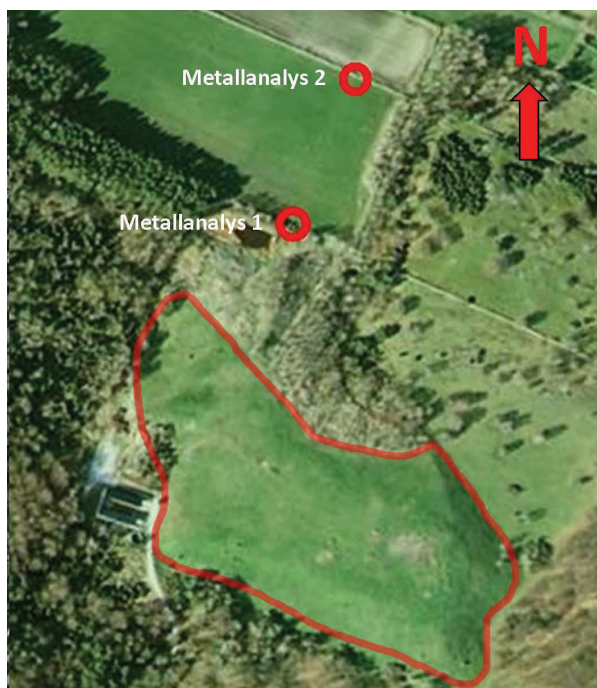
Fig. 11. Positioner för de brunnar där metallanalysproverna 1 och 2 togs. Provplatserna är markerade med röda ringar och deponin är markerad med rött. Modifierad efter Lantmäteriet (2014).

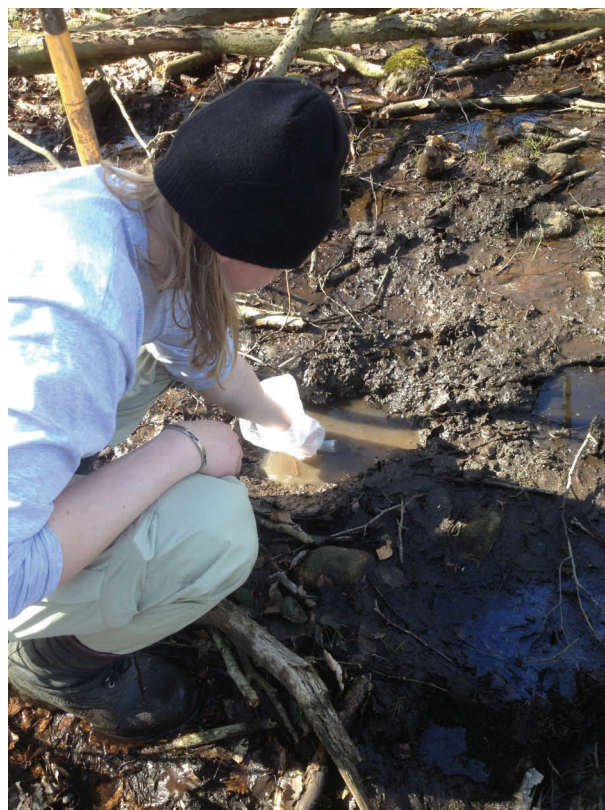
Fig. 13. Tagning av grundvattenprover i ett grävt hål. Foto: Gisela Åberg.

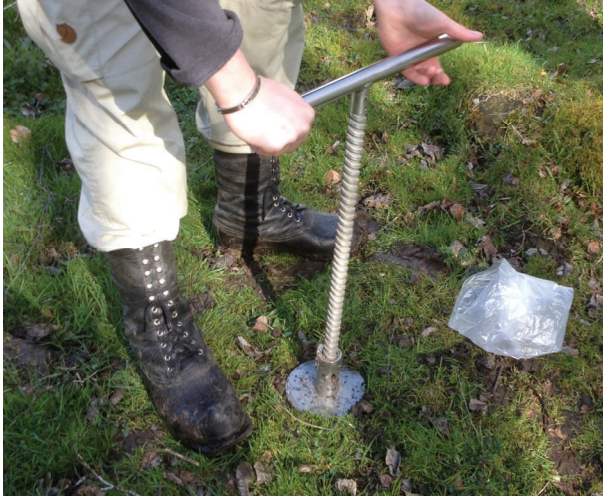
Fig. 15. Jordprovtagning med skruvborr.  
Foto: Gisela Åberg.

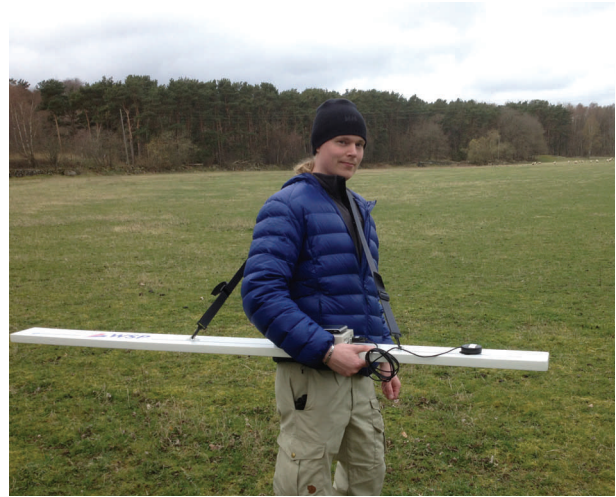
Fig. 16. Stängslingramsundersökning från deponins norra sida.  
Foto: Daniel Persson & Hans Jeppsson.

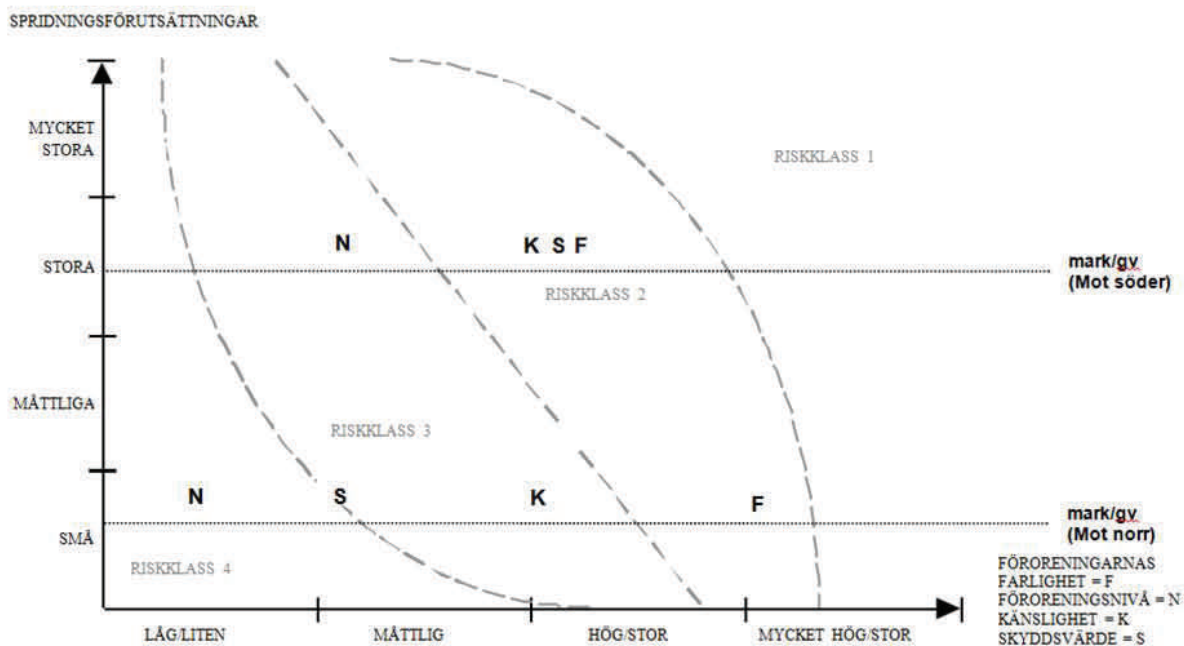
Riskklassen baseras på en totalbedömning av föroreningarnas farlighet, föroreningsnivån, känsligheten, skyddsvärdet och spridningsförutsättningarna. Dessa plottas i ett diagram som tillhandahålls av Naturvårdsverket (2002) (Fig. 22). Baserat på denna tilldelas området riskklass 3, måttlig risk.

Fig. 22. Riskklasseringsdiagram där föroreningarnas farlighet, föroreningsnivån samt känslighet och skyddsvärde. Modifierad efter Naturvårdsverket (2002).
