# Utredning av skadeeffekter av rök på elektronik för bedömning av saneringsbehov hos Ericsson i Borås

Report 5139, Lund 2004

The purpose of this report was to investigate the damage caused by smoke on electronic equipment, and through this to be able to estimate the decontamination needs at Ericssons plant in Borås. The level of damage caused by the smoke is believed to be influenced by the following parameters: relative humidity, corrosion rate, time duration, temperature, deposition of soot and mainly negative halogen ions, concentration of negative halogen ions and acid formation. For this report only damage caused to actual production equipment was considered, and not to the goods produced. Through this a discussion arose about future methods of how electronic equipment can be better protected against smoke resulting from fire.

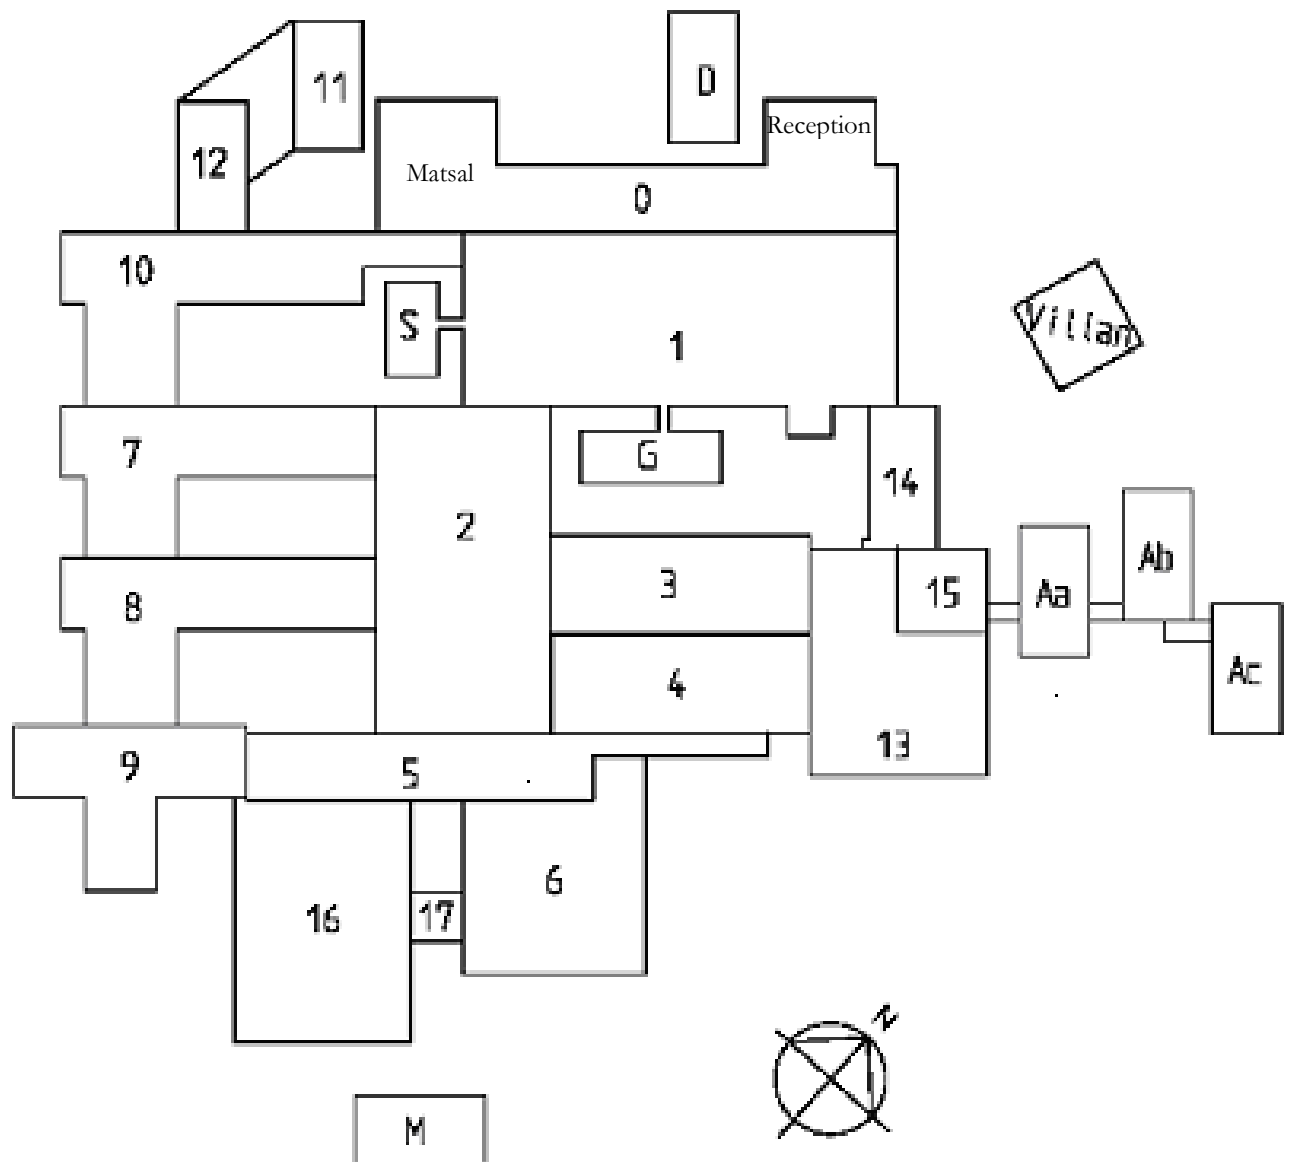
Fig. 1.1 Fabrikslayout över Ericssonfabriken i Borås.

Ericssonfabriken i Borås har en total yta på 33 000m<sup>2</sup>. Denna är indelad i hallar där olika verksamheter bedrivs. För att få verksamheten att fungera effektivt gäller det att flödet genom fabriken sker smidigt. Intagning av gods till fabriken sker genom hall 13. Sedan skickas elementen ut i fabriken. I hall 1, 2, 7, 8, 9 samt hall 10 sker till största delen tillverkning och testning av radiolänkarna. Hall 1 inrymmer även renrummen där de känsligaste maskinlinorna påträffas. I fabriken finns också ett höglager och detta återfinns i hall 4, där inkommande gods lagras. Hall 3 som tidigare användes som lager inrymmer nu istället en utbildningsenhet samt till vis del även emballering. Hallarna 5 och 16 används som lagerlokaler för utgående produkter. Slutligen sker emballeringen i hall 6 där utgående gods dessutom skickas iväg. Som konferens- och sammanträdesrum används hallarna 11 och 12. Här finns även kontor för ledningen. I hall 14 finns instrumentserviceenheten där kalibrering av instrument sker.

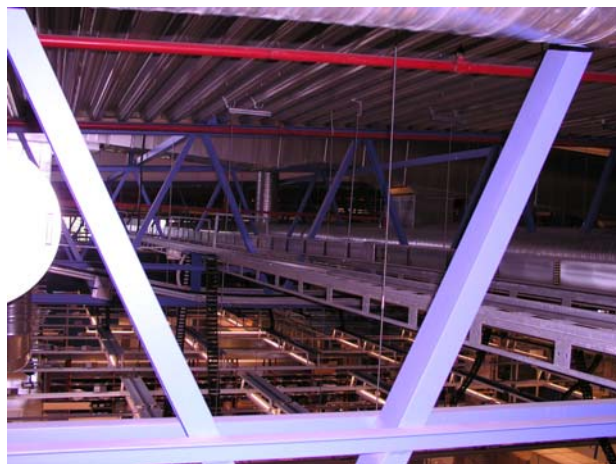
Bild 1.1 Höj- och sänkbart innertak är exempel på hur lokalen har stora anpassningsmöjligheter.

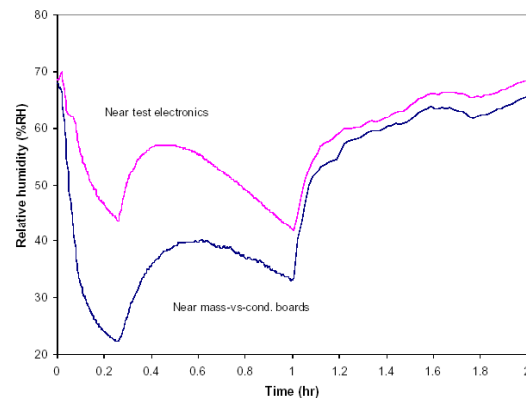
Fig 2.1 RF vid Brand. Övre kurvan nära en yta.[19]

Det går tydligt att se i figur 2.1 som är ett experiment av Tanaka,[19] att då en brand startar sjunker RF på grund av att temperaturen stiger och detta innebär att den vätskefilm som uppkommer vid RF 50-60 % [10] aldrig bildas under själva brandförloppet. Efter 15 min slocknade branden och RF påbörjar återhämtning. Den mängd vatten som branden alstrar är så liten att den inte påverkar RF nämnvärt.[19] Ett kvävetillskott är orsaken till återhämtningen inte blir komplett. Efter 1 timme öppnas ventilation till förbränningskammaren.

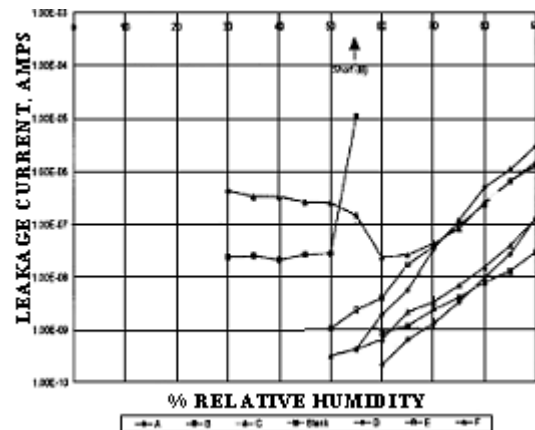
Fig. 2.2 Strömläckage vid olika RF. PVC brand (B) som kortsluter kretskortet med 5V vid 50 % RF. Kurva B är den kurva som stiger kraftigt vid RF 50 %.

Figur 2.2 visar strömläcketaget på kretskort med spänningar på 5 volt. Testet har utförts i småskaleförsök i en kammare på 31\*31\*34 cm<sup>3</sup>. [20] Olika material har testats. Det som är intressant att studera i denna rapport är kurva B, som är rök från PVC brand. Koncentrationen av sotpartiklar har beräknats till 3,3µg/cm<sup>3</sup> genom att ta yelden (se kapitel 2.2 sot, sida 21) från SFPE handboken och multiplicerat den med förbränd massa material i testet. Strömläcketaget tenderar att öka med ökad RF och strax efter 50 % RF kortsluter kretsen i PVC rök. Detta är ingen tillfällighet eftersom samma tendens även sker vid 50- och 200 volt. Då PVC röken är mest skadepotentiell för kretskorten är det konservativt att även jämföra cellulosabrand och plastbrand mot denna kurva.

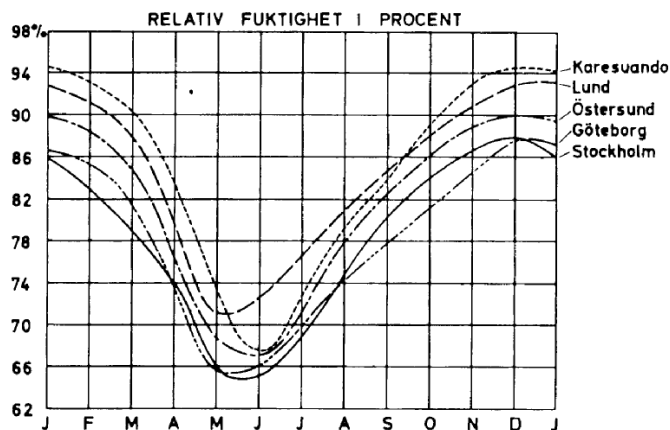
Fig. 2.3 RF:s variation över året utomhus.[4]

Fabriken har idag (2004) en ventilationsanläggning som eftersträvar en temperatur på 21 °C. Det sker ingen reglering av RF förutom till ett renrum i hall 1. Detta medför att RF inne i fabriken kommer att variera med temperaturen och RF för utomhusluften. Figur 2.3 visar hur RF varierar utomhus under året. En generell tankemodell ser ut som följande: Under kalla dagar är mätnadsånghalten låg vilket resulterar i att den verkliga ånghalten också blir låg

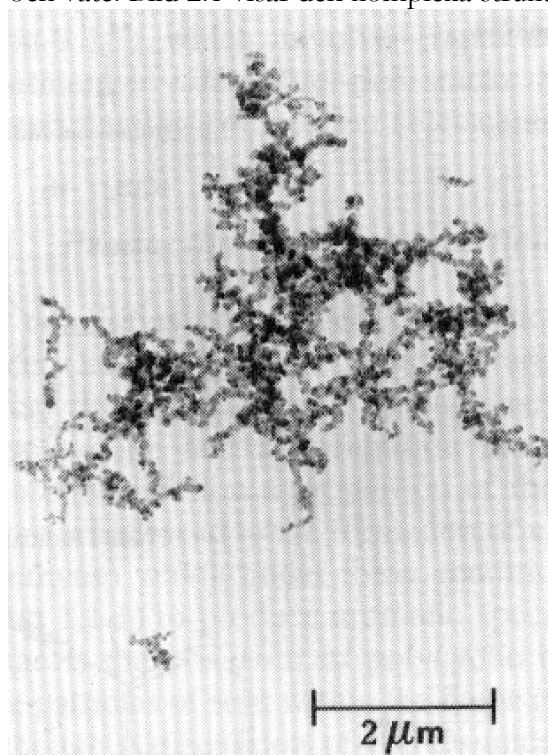
Bild 2.1 Visar formen på en sotpartikel.[6]

Vid all förbränning bildas restprodukter, Vid en fullständig förbränning av ett kolväte bildas det koldioxid och vatten. När man refererar till sot menar man oftast oförbränt kol och väte. Bild 2.1 visar den komplexa strukturen på en sotpartikel.

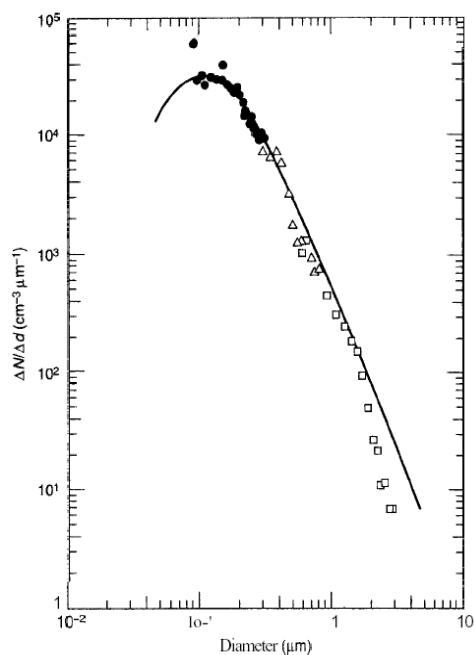
Fig. 2.4 Storleksfördelningen av partiklar från en glödbbrand av fibröst isolationmaterial. [11]

När det gäller storleken på partiklarna har det faktum ignorerats att det egentligen är en fördelning mellan sotpartiklarna (se figur 2.4) och istället antagit en genomsnittlig homogen diameter 0,166  $\mu\text{m}$ . [18] Detta antagande för diametern bygger på en flambrand. En glödbbrand skulle ge större partiklar. Vidare har antagits att sotpartikeln är klotformad. (Se bild 2.1). Massan på sotpartikeln har beräknats med ett värde på 1,75g/cm<sup>3</sup>. [5] Spridningsvolymen har antagits vara 10 000m<sup>3</sup> (ca 45·50·5m) Detta värde är satt utifrån två parametrar: dels utformningen på Ericssons lokaler, dels allmän rökspridning där det är den sistnämnda som är kontrollerande. [1]

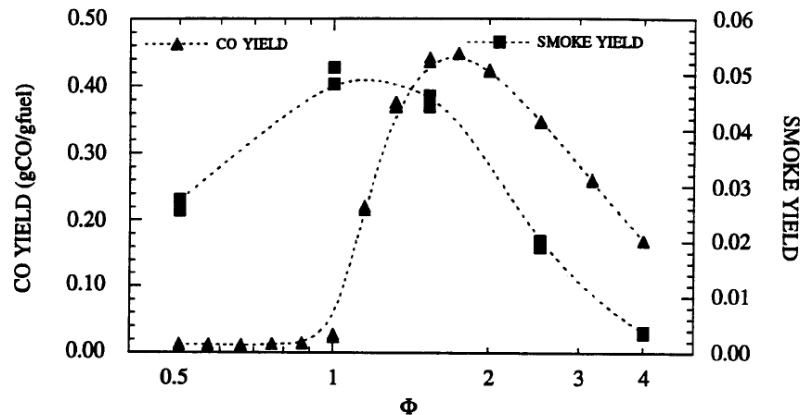
Fig. 2.5 Visar hur rök- och CO - produktion varierar med ventilationsförhållanden.

temperatur och framförallt ventilationsförhållandena vilket visas i figur 2.5.[6] I brandsammanhang betecknas ventilationsförhållanden med bokstaven  $\phi$ .  $\phi$  är definierad som  $\phi = (\text{bränsle/luft})_{\text{verkligt}} / (\text{bränsle/luft})_{\text{stökiometri}}$ . Höga  $\phi$  innebär god tillgång på bränsle och liten tillgång på luft, för låga tal gäller det motsatta. Normalt utgör  $\phi = 1$  gränsen mellan mager och fet blandning. Anledningen till att yielder och storleksfördelningar berörs är att göra läsaren uppmärksam på att de beräkningar (se kapitel 3) som utförs är förenklingar av verkligheten.

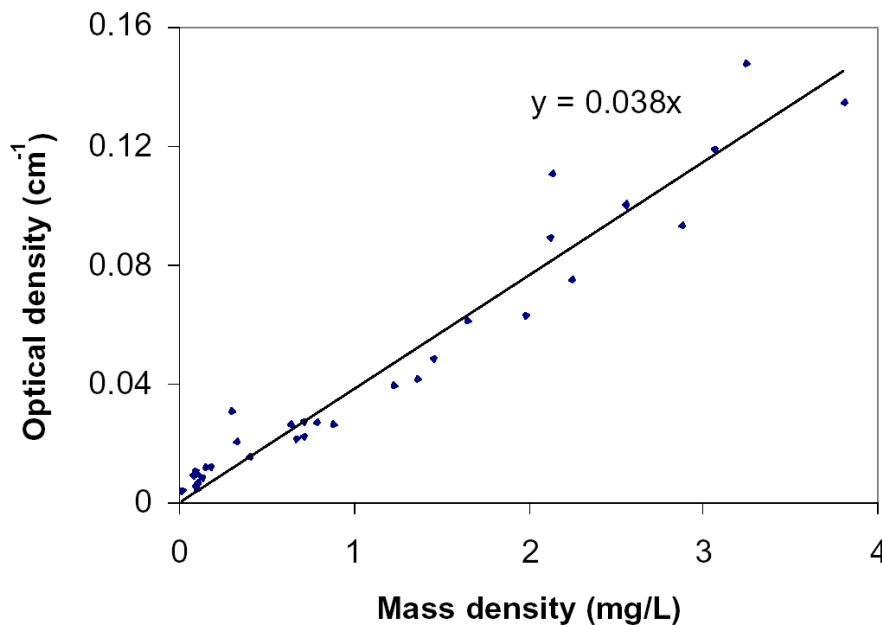
Fig. 2.6 Masstätheten mg/L som motsvarar  $\mu\text{g}/\text{cm}^3$  i förhållande till optisk densitet i PVC-rök. [19]

I figur 2.6 kan förhållande mellan sottäthet och optisk densitet för PVC-rök utläsas. Det riktvärde som valts för sottätheten  $3\mu\text{g}/\text{cm}^3$  baseras på beräkningar från kapitel 2.1.1 och motsvarar en optisk densitet på  $0,12\text{ cm}^{-1}$  som kan utläsas i figuren 2.6.

och obscura. Figurerna 2.6 och 2.7 tillhör samma experiment och skall tolkas tillsammans.

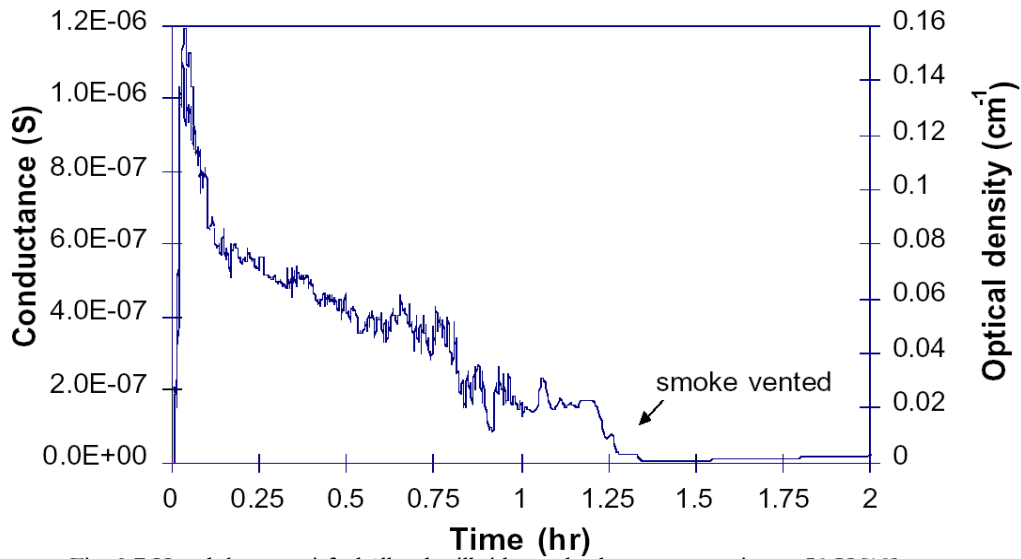
Fig. 2.7 Konduktansen i förhållande till tiden och obscura, spänningen 50 V.[19]

Konduktansen  $10^{-2}\text{ S}$  (konduktansen är inversen av resistansen) kan ses som ett riktvärde för hur stor ledningsförmågan genom sotet måste vara för att en krets skall haverera.[19] Det är inte troligt att så höga koncentrationer av sot kommer att existera i luften ovan kretskorten vid brand så att ledningsförmågan uppnår detta riktvärde. Vid riktvärdeskoncentrationen av sot  $3\mu\text{g}/\text{cm}^3$  kommer endast konduktanser på  $10^{-6}\text{ S}$  att uppstå och därmed inte utgöra någon fara för kortslutning mellan kretsarna om RF hålls låg. I figur 2.7 [20] kan konduktansen på ett 50 V kretskort utläsas i förhållande till tiden

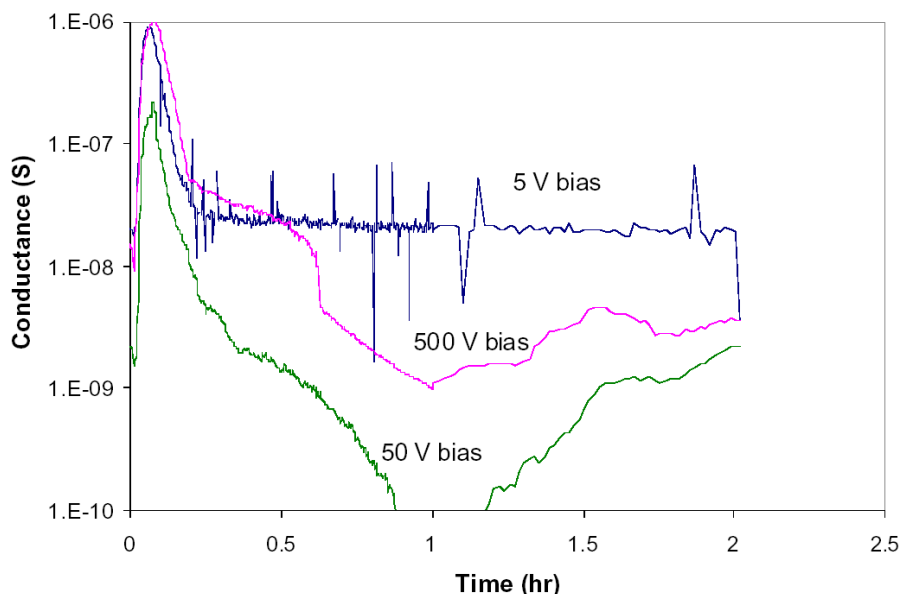
Fig. 2.8 Jämförelse av ledningsförmågan mellan kretsar med olika spänningar.[19]

Depositionen av sot på kretsar med spänningen 50-500 V sker mestadels runt ledningarna. Ju högre spänning desto ojämnare kommer sotdepositionen att bli på grund av de elektriska fälten som kommer att påverka sotpartiklarna mer och föra dessa mot ledarna, medan 5 V kretsarna får ett jämnare sotlager över hela kretskortet. I ett experiment gjort av Sandia kan man i figur 2.8 utläsa att ledningsförmågan är störst efter 3-4 minuter då sotpartiklarna fortfarande är svävande i luften. [19] Efter cirka 10 minuter när sotpartiklarna har deponerats på kretskorten, avtar ledningsförmågan på 50 V och 500 V kretsarna. Däremot avtar inte 5 V kretsens ledningsförmåga i lika hög grad, beroende på att sotdepositionen på 5 V kretsen är jämnare fördelad. Att ledningsförmågan på 50 V och 500 V kretsarna ökar igen efter cirka en timma beror på att vädring sker med rumstempererad luft (temperatur  $\sim 20^{\circ}\text{C}$  och RF  $\sim 50\%$ ) och därmed ökar RF som bidrar till ökad ledningsförmåga. Vid vädring stiger konduktansen i 50- och 500 V kretsarna medan 5 V kretsarna verkar opåverkad.[19]

Sot är som farligast för elektriska kretsar när det ännu är svävande i luften som man ser i figur 2.8.. Genom att snabbt göra spänningssatta kretsar spänningslösa skulle faran för överledning kunna uteslutas. Depositionen av sot som bildas på kretskorten skulle därefter kunna saneras enligt framtagna saneringsrutiner. (Se kapitel 5.5, sida 49)

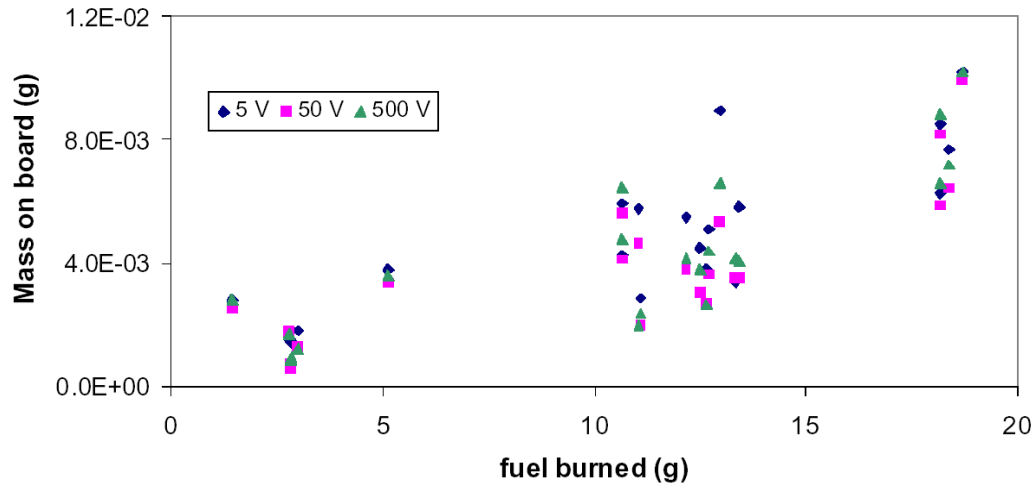
Fig. 2.9 Sot ansamlad på spänningssatta kretskort i förhållande till brunnen massa.[19]

Den totala depositionen av sot varierar inte markant mellan olika spänningar. Däremot varierar massan av sot på kretsarna med mängden brunnet bränsle. I figuren 2.9 nedan kan massan deponerat sot på kretsarna för tre olika spänningar jämföras i förhållande till mängd brunnet bränsle. Detta är ett småskaleförsök men det är troligt att fördelningen skulle vara liknade under ett större brand.

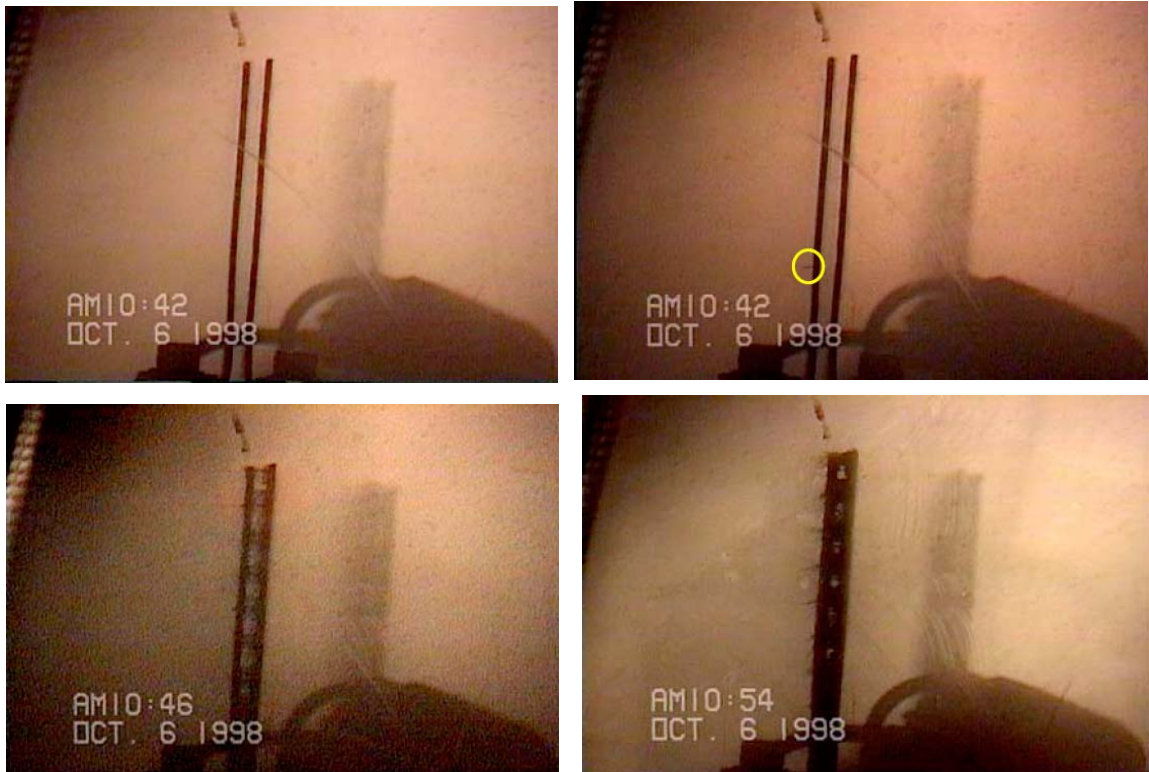
Bild 2.2 Visar sotdepositionen på 500 V likströms ledare. Bilden i nedre vänstra hörnet är tagen efter 4 min. Den i nedre högra hörnet är tagen efter 12 min. [19]

Diffusion är strävan efter jämfördelning. Små partiklar i storleksordningen  $0,01\ \mu\text{m}$  kommer att påverkas i större utsträckning av diffusionen än av sedimentationen. Det omvända gäller för något större partiklar  $10\ \mu\text{m}$ . Detta beror på att Van der Waals (svag intermolekylär bindning som håller ett ämne i fast eller flytande form) kommer att påverka de större partiklarna betydligt mer nära ytor. Under inverkan av elektriska fält kommer sedimentationen att påverkas. I bild 2.2 visas hur sot attraheras av elektriska ledare.

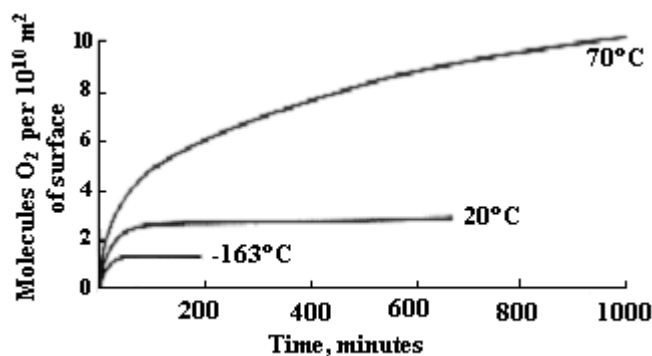
Fig 2.10 Visar hur korrosionen beror på temperaturen.[17]

Även kolpartiklar som produceras vid en brand kan medverka till förhöjd korrosion genom att bilda katodytor på exponerade metaller. [10] Korrosionshastigheten beror också på temperaturen, dvs. ökar temperaturen kommer korrosionshastigheten att öka. Se figur 2.10.

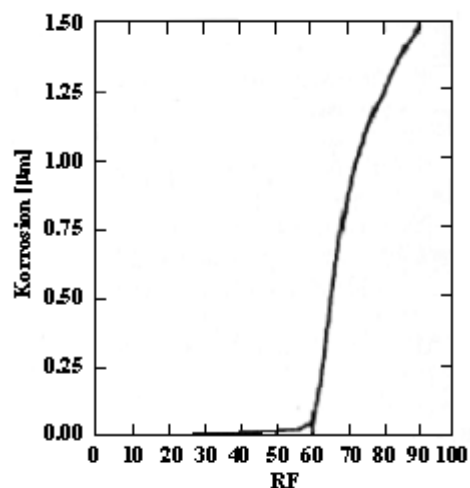
Fig. 2.11 Korrosionshastigheten som en faktor av relativa luftfuktigheten. Kurvan visar korrosionen av svavelsyra men är representativ även för andra syror då RF är den avgörande faktorn.[10]

Den relativa luftfuktigheten i fabriken fluktuerar med årstid (se kapitel relativ luftfuktighet, sida 19). När den relativa fuktigheten ligger mellan 50 - 60 % bildas en vätskefilm på de flesta material. När denna film bildas kommer depositionen av korrosionsprodukter att tillväxa väldigt kraftigt och leda till en höjning av korrosionshastigheten. Se figur 2.11. I samband med brand bildas vid förbränning vatten. Det är därför sannolikt att en vätskefilm kommer att bildas på elektronisk utrustning efter brand då temperaturen återgått till ursprungstemperatur.

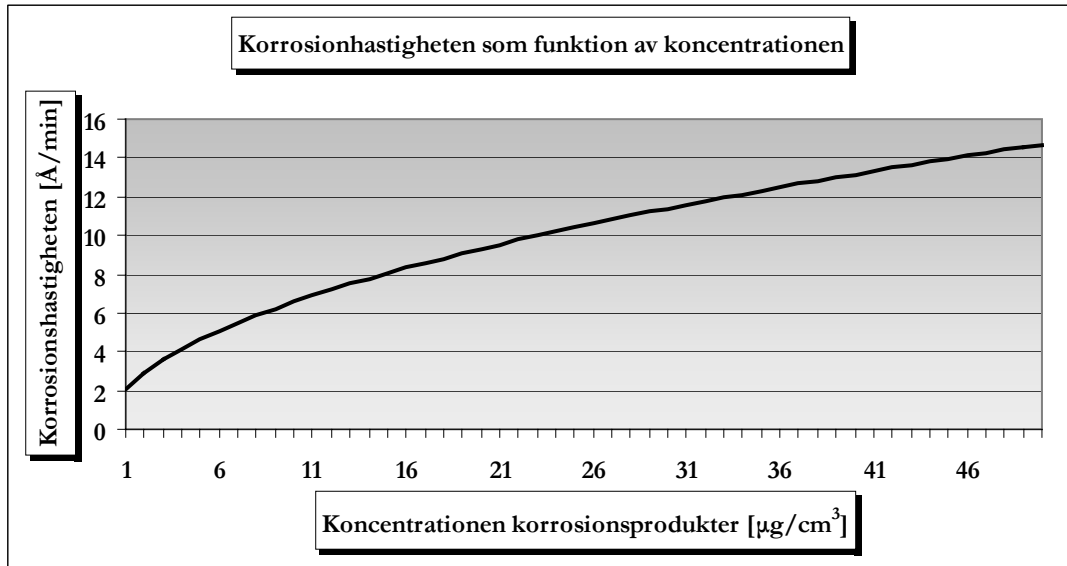
Fig 2.12 Korrosionen beroende på koncentrationen av korrosionsaccelerande föreningar.

$R = \mu c^m$  [18], där  $\mu$  och  $m$  är konstanter.  $\mu = 2.08 \text{ \AA} \cdot \sqrt{m^3} / \text{min} \cdot \sqrt{g}$ ,  $m = 1/2$  och  $c$  är koncentrationen korrosiva ämnen.  $\mu$  gäller för starka syror så som HCl (saltsyra) och  $\text{HNO}_3$  (salpetersyra). Korrosionshastigheten  $R$  erhålls då i enheten ( $\text{\AA}/\text{min}$ ). Se figur 2.12

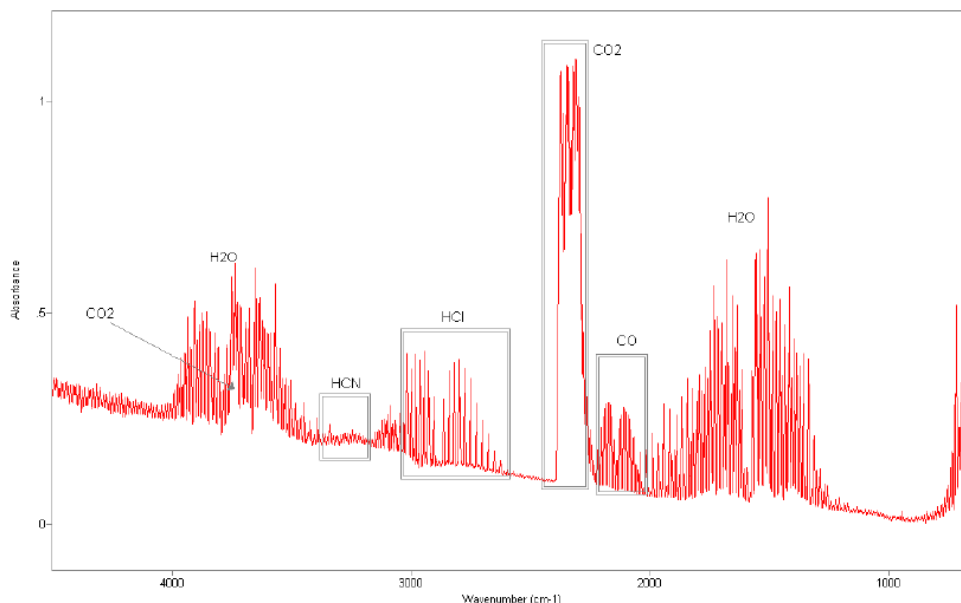
Fig. 2.13 Visar en representativ kurva från förbränning av stoppningsmaterial från en soffa.[16]

Beroende på vilket material som brinner kommer olika biprodukter att bildas. Generellt kan sägas att  $\text{CO}_2$ ,  $\text{CO}$  samt  $\text{H}_2\text{O}$  alltid kommer att bildas i någon omfattning. Produktionen av dessa föreningar styrs i ganska stor utsträckning av ventilationsförhållandet och som exempel kan nämnas att då 1g  $\text{CH}_4$  (metan) förbränns fullständigt bildas 2,25g  $\text{H}_2\text{O}$ . I figur 2.13 nedan ses en spektrogram över rök från ett förbränt soffmaterial som visar hur enormt många biprodukter som bildas. De vanligaste föreningarna är identifierade.

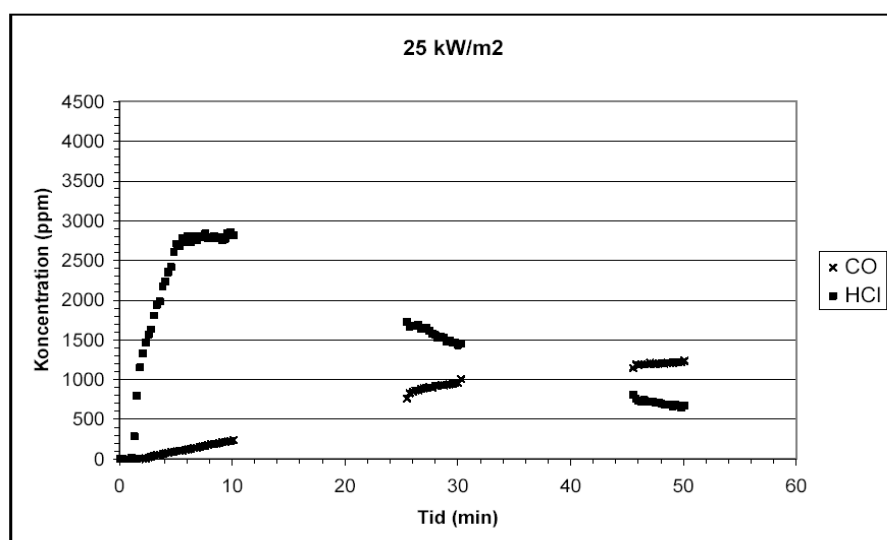
Fig. 2.14 Uppmätta gaskoncentrationer av HCl och CO från försök med låg värmestrålning mot PVC material. HCl sjunker med minskad syrehalt. Det är oklart om detta fenomen uppträtt i detta experimentet eller om massa PVC material är begränsande.[13]

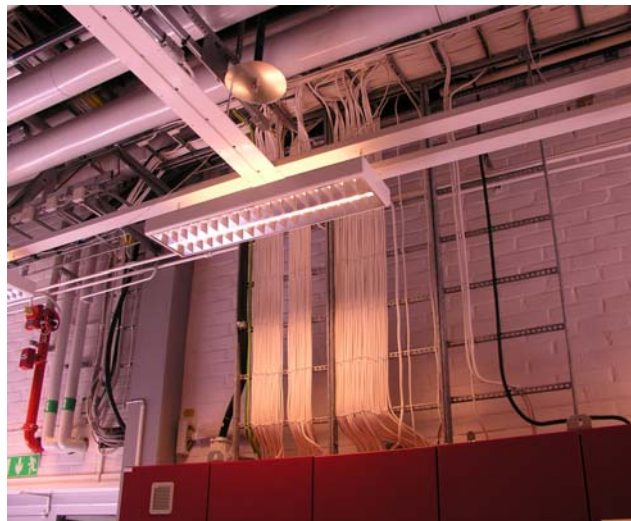
Bild 3.1 Kablar till elcentral. hall 1

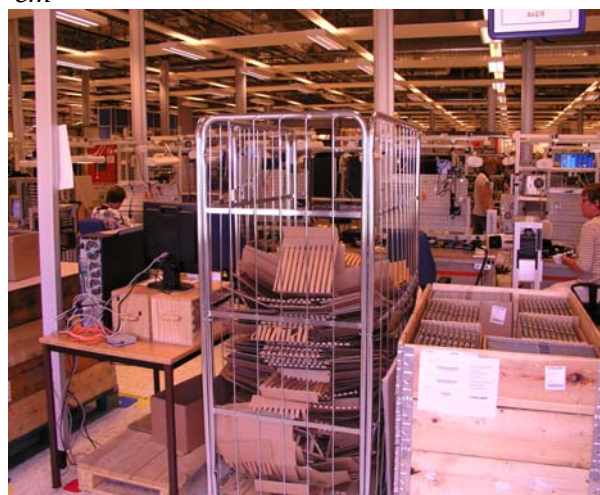
Bild 3.2 Cellulosa material hall 2.

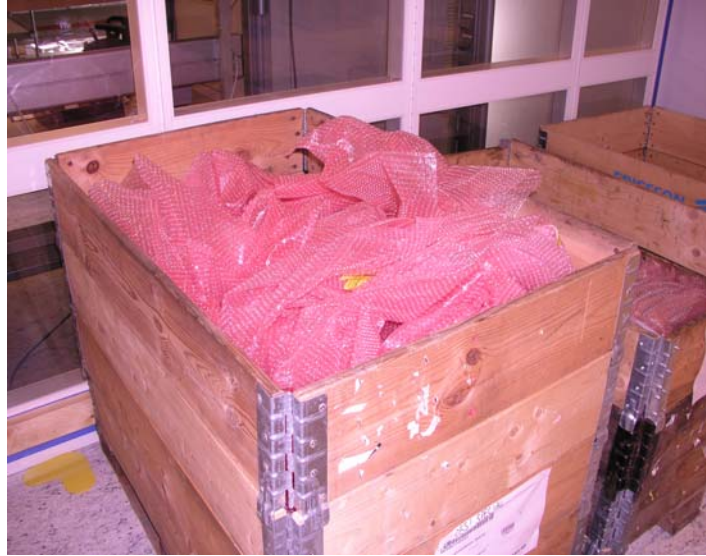
Bild 3.3 Mjukplast i hall 7 som förvaras i träpall.

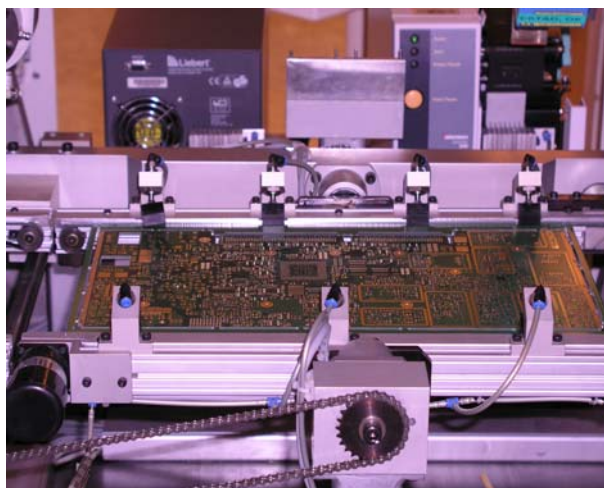
Bild 4.1 Kretskort i glidbana som finns i maskiner.

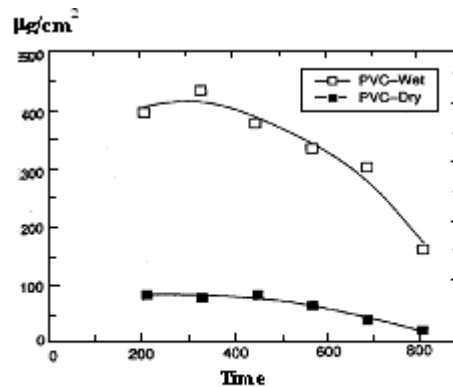
Fig. 8.1 Åskådliggör skillnaden av depositionen av joner på en fuktig kontra torr yta.

Här finns det tankegångar att skapa fuktiga miljöer som drar till sig korrosiva föreningar. Man skulle exempelvis kunna tänka sig att ett hydrofilt material som textil i form av en tygskärm ställs in i brandrummet som står där och drar till sig fukt som i sin tur kommer att dra till sig korrosiva föreningar. Detta torde fungera för saltsyra i alla fall då denna i större utsträckning deponeras på fuktiga ytor. I figur 8.1 kan skillnaden av deposition av joner på en fuktig kontra torr yta ses.

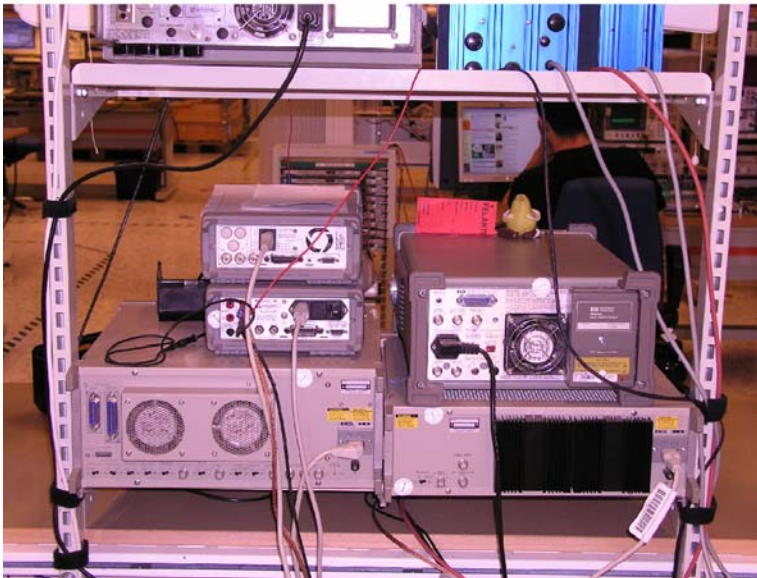
Bild 8.1 Exemplifierar hur öppet och oskyddat instrument står enligt de äldre modulerna.

En möjlighet att skydda elektronisk utrustning är att försöka bygga in utrustningen i skåp. Som visas i bild 8.2 istället för att låta instrument stå öppet och oskyddat som visas i bild 8.1. Detta är en åtgärd som Ericsson redan har börjat arbeta med, emellertid skapar det problem att bli av med värme.

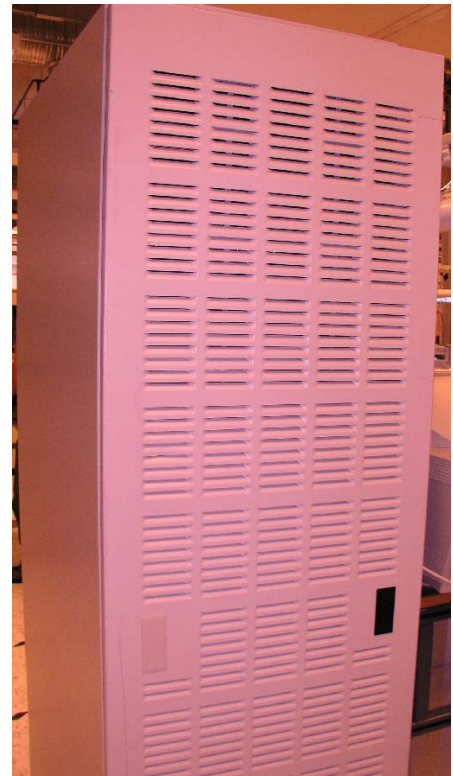
Bild 8.2 Visar hur en modernare modul bygger in instrumenten i plåthöljen.
