Utvärdering av datamaterialet i Vattenskadeundersökningen

Johansson, Pernilla

2014

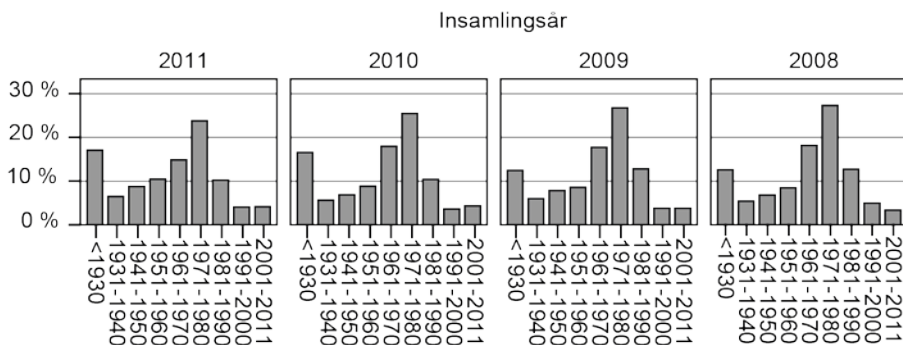
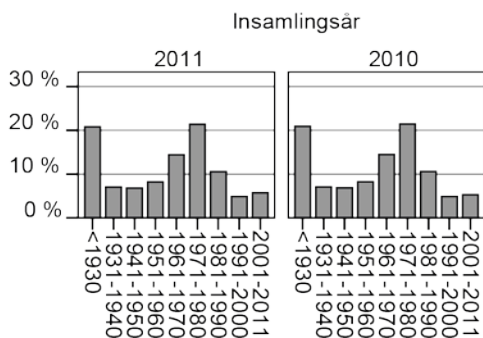
A. Vattenskadeundersökningen

B. Hela Sverige

Figur 1 Procentuell fördelning av villor i tioårsklasser av byggnadsår i det insamlade materialet i (A) Vattenskadeundersökningen för respektive år under perioden 2008-2011 samt i (B) hela landet under åren 2010 och 2011 enligt Statistiska centralbyrån (SCB). Data för åren 2008-2009 saknas från SCB.

I Sverige finns totalt ca två miljoner småhus. Den största andelen småhus är byggda åren 1971-1980, följt av hus byggda innan 1930 och hus byggda 1961-1970. I det insamlade materialet i Vattenskadeundersökningen finns data från 3 920, 3 488, 2 336 respektive 908 villor under åren 2008-2011. I Figur 1 visas fördelningen av andelen byggnader i tioårsklasser i hela landet (SCB) respektive i Vattenskadeundersökningen. Utan att göra någon statistiskt beräkning kan bedömningen göras att fördelningen av antalet skador i tioårsklasserna är ungefär överensstämmande med fördelningen av antal byggnader i Sverige i samma åldersklasser när det gäller småhus/villor. Det som utmärker sig är hus byggda innan 1930.

Det insamlade materialet verkar alltså utgöra ett stickprov från alla byggnader i Sverige avseende byggnadsår för villor. Detsamma gäller inte för flerbostadshus.

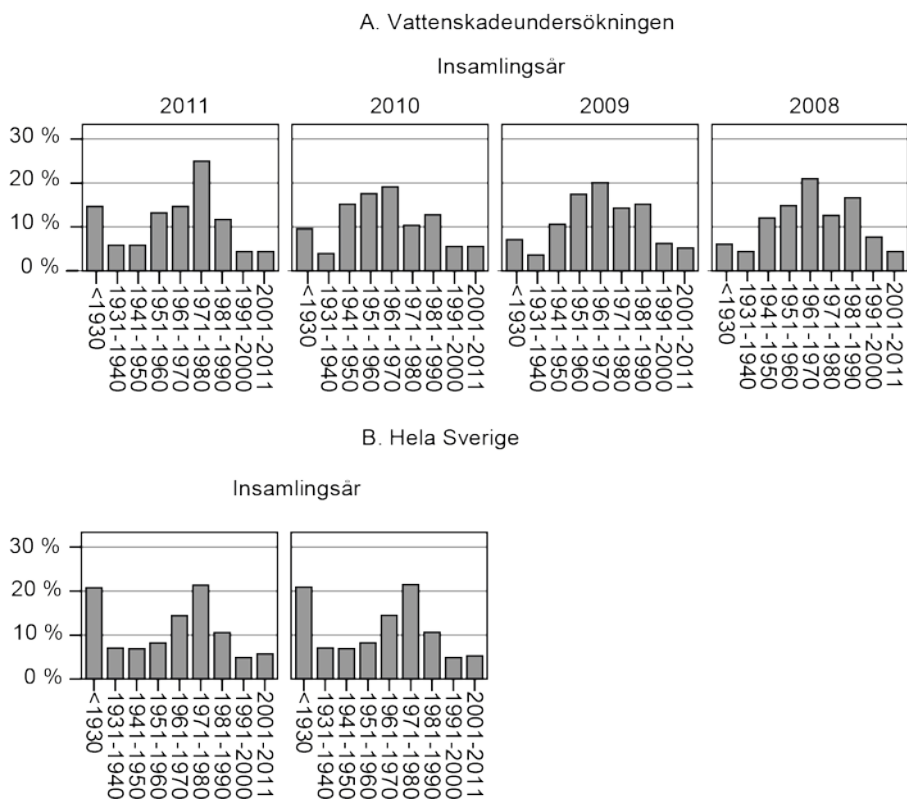
Figur 2 *Procentuell fördelning av flerbostadshus i tioårsklasser av byggnadsår i det insamlade materialet i (A) Vattenskadeundersökningen för respektive år under perioden 2008-2011 samt i (B) hela landet under åren 2010 och 2011 enligt Statistiska centralbyrån (SCB). Data för åren 2008-2009 saknas från SCB.*

Även antalet bostäder i flerbostadshus i Sverige beräknas vara ca två miljoner. Den största andelen är byggda åren 1971-1980 följt av hus byggda innan 1930 och hus byggda 1961-1970. I Figur 2 visas fördelning av andelen bostäder i flerbostadshus i Sverige och i datamaterialet i Vattenskadeundersökningen. Här är överensstämmelse mellan SCBs data och de insamlade data inte lika tydlig som i fallet med småhus. I Vattenskadeundersökningen varierar dessutom andelen av olika grupper mellan insamlingsår. Detta beror troligen på att antalet inrapporterade vattenskador är mycket lågt för denna grupp av byggnader. Under åren 2008-2011 rapporterades 672, 573, 125 respektive 68 vattenskador i flerbostadshus.

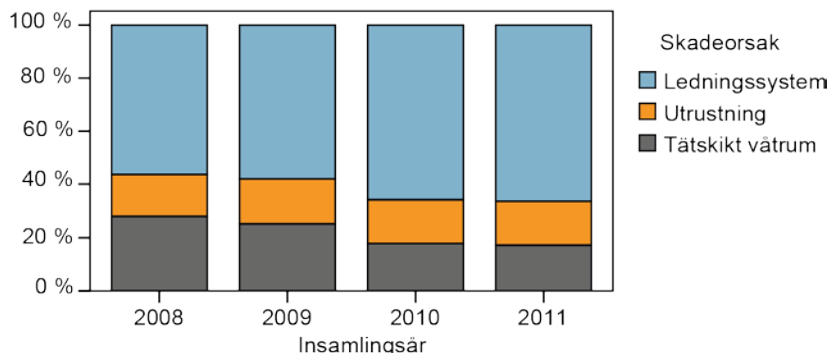
Figur 6 Procentuell fördelning av antalet skador orsakade av ledningssystem, utrustning eller tätskikt i våtrum i insamlade data i Vattenskadeundersökningen (Fråga 9). Data för respektive insamlingsår 2008-2011.

Fördelningen av antalet skador i de tre kategorierna av skador som kan anges i enkäten i Vattenskadeundersökningen (Ledningssystem, Utrustning respektive Tätskikt våtrum) redovisas per år i Figur 6. Andelen vattenskador kopplat till vilket utrymme skadan inträffat i redovisas i Figur 7.

Trots att det inrapporterade antalet vattenskador skiljer sig mellan åren är andelen ungefär densamma mellan åren avseende vad som orsakat skadorna och var skadorna inträffat. Detta tyder på att materialet är ett stickprov från alla vattenskadade byggnader. Största orsaken till vattenskador i de byggnader som ingått i Vattenskadeundersökningen är skador i ledningssystemet, följt av utströmning genom tätskikt och skador i utrustning. Det är dock möjligt att denna fördelning snarare följer av att en viss typ av skada är lättare att rapportera in än en annan och det stora bortfallet av data skulle kunna påverka

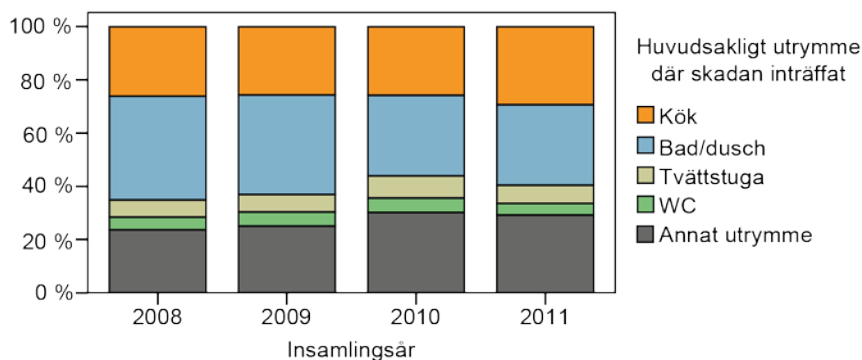
Figur 7 Procentuell fördelning av skador i olika utrymmen i insamlade data i Vattenskadeundersökningen (Fråga 8). Data för respektive insamlingsår 2008-2011.
