REPARATION AV BETONGKONSTRUKTIONER : Skador och reparationsmetoder från 1970-talet och framåt. Reparationsbehov, forskningsbehov, effektivitet - Bidrag till projekt Bygginnovationen

Hassanzadeh, Manouchehr

2014

Hassanzadeh, M. (2014). *REPARATION AV BETONGKONSTRUKTIONER : Skador och reparationsmetoder från 1970-talet och framåt. Reparationsbehov, forskningsbehov, effektivitet - Bidrag till projekt Bygginnovationen.* (Rapport TVBM-3176). Avd Byggnadsmaterial, Lunds tekniska högskola.

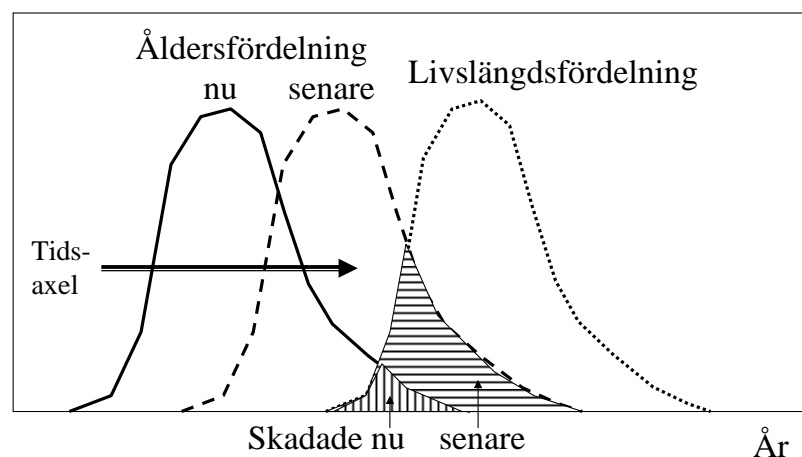
Figur 2 Exempel på principiell ålders- och livslängdsfördelning hos betongkonstruktioner.

Vid en viss tidpunkt har en viss andel av konstruktionerna redan uppnått sin livslängd, dvs. de är skadade och behöver repareras. Tiden går och allt fler konstruktioner uppnår så småningom sin livslängd varför behovet av reparation gradvis ökar. Principen visas i Figur 2.

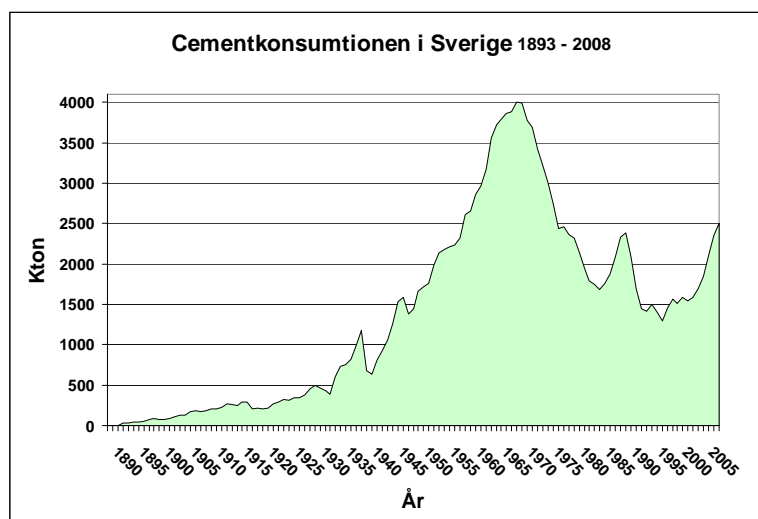
Figur 4 Cementförbrukningen i Sverige.

Cementförbrukningen i Sverige visas i Figur 4. Den följer ungefär samma trend som världsproduktionen fram till 1970 då förbrukningen uppgick till ca 4 miljoner ton. Därefter minskade den snabbt i och med att miljonprogrammet avslutats för att under de senaste tio åren ligga något under 2 miljoner ton.

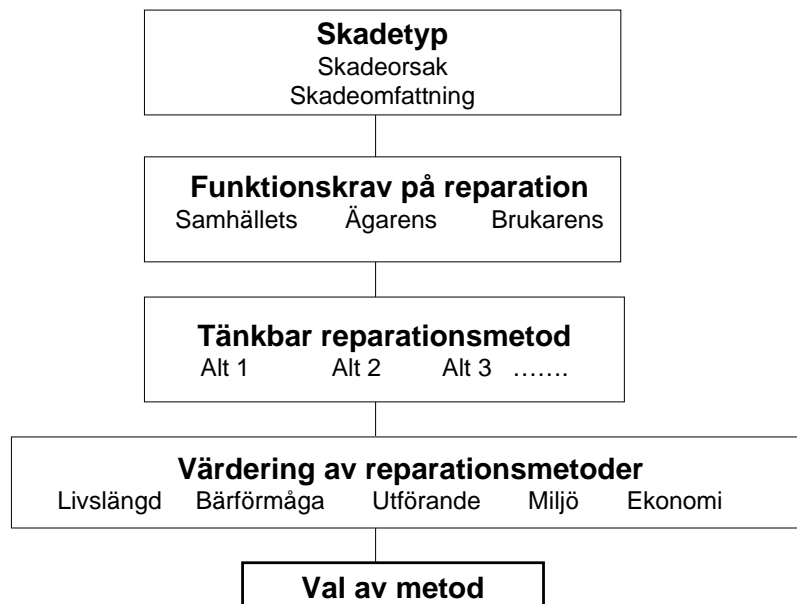
Figur 8 Schema för val av reparationsmetod.

- Skadety, skadeorsak och skadeomfattning måste vara kända genom undersökningar av den skadade konstruktionen.
- Funktionskrav på konstruktionen efter reparation måste fastställas. Vissa krav är tvingande. Dit hör samhällets krav på bärförmåga/säkerhet och påverkan på människors hälsa. Andra krav är öppna för fria val. Dit hör t.ex. ägarens önskemål när det gäller livslängd och underhållskostnad.
- Beroende på skadans typ och omfattning finns ofta ett antal alternativa reparationsmetoder.
- Varje tänkbar metod värderas med avseende på uppställda funktionskrav. Risker med olika metoder värderas.
- Metod väljs.

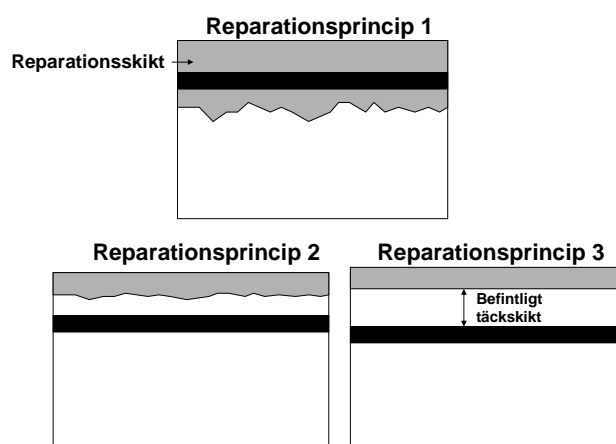
Figur 11 Huvudprinciper för pågjutning.

Reparation sker normalt genom pågjutning av ett nytt betongskikt efter det att den skadade betongen rensats från defekt betong. Pågjutning kan ske enligt tre huvudprinciper, se Figur 11. I samtliga fall kan man *komplettera med ny armering* om så behövs:
