## Sprickbildning i puts på isolering : avslutande försök på provväggar

Sandin, Kenneth

2008

### Avslutande försök på provväggar

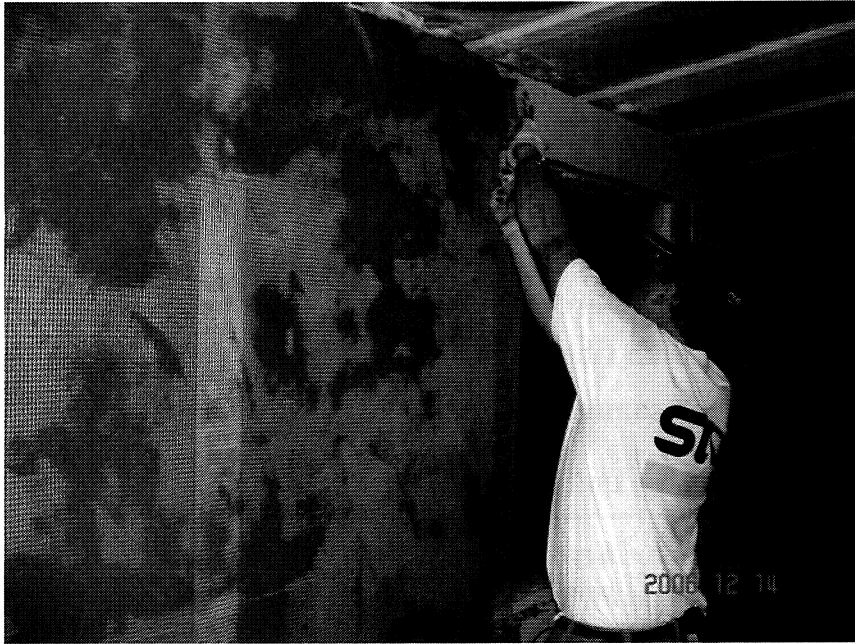
FIGUR 5. Montering av glasibernät i system 5.

Efter 3 dygn applicerades 6 mm C-bruk SERPO 134. I detta bruk inarbetades glasfibernätet enligt FIGUR 5. Direkt herefter applicerades ytterligare 6 mm SERPO 134 "vått i vått".
