Kalkutfällningar på putsade fasader : lägesrapport 2, februari 1990

Carlsson, Thomas

1990

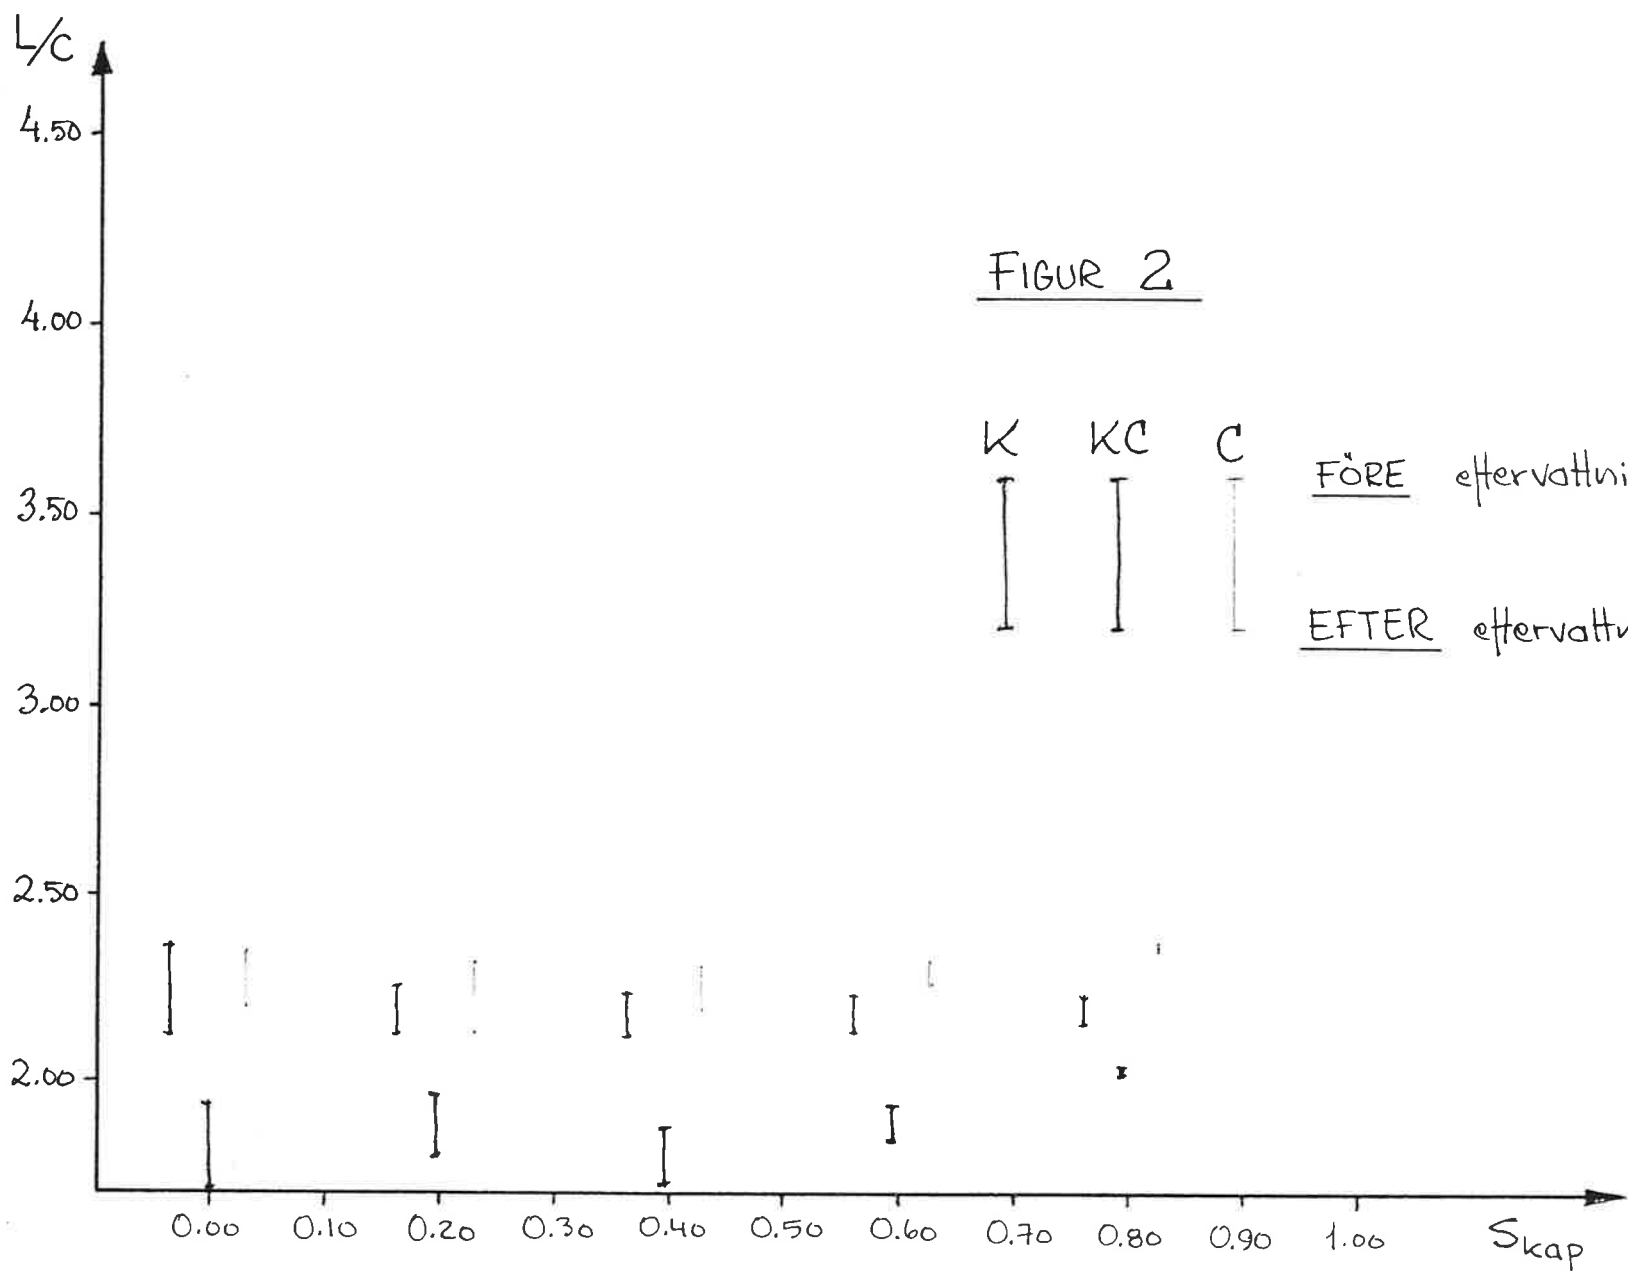
FIGUR 2

K KC C FÖRE eftervattning
EFTER eftervattning
