Utrymning av tunnelbanetåg. Experimentell utvärdering av möjligheten att utrymma i spårtunnel

Frantzich, Håkan

2000

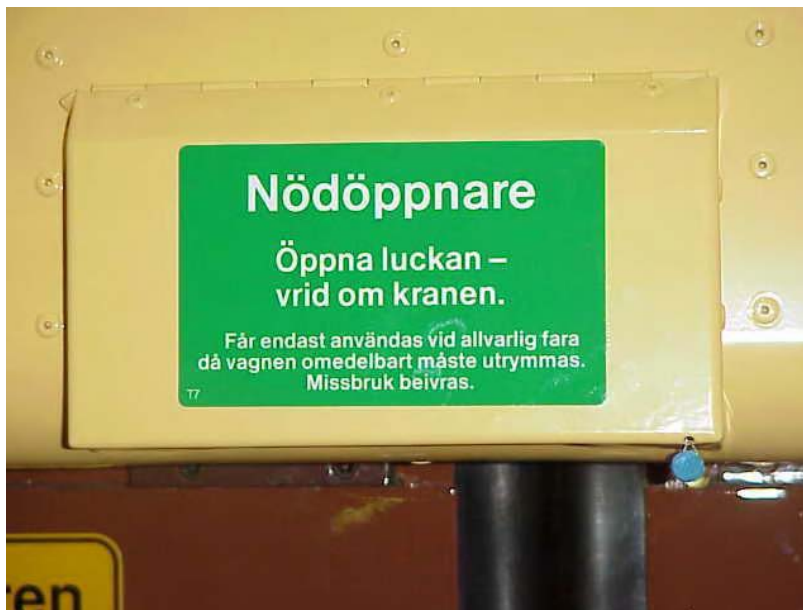
Figur 3. Bild av lucka under vilken nödöppnaren till dörren finns.

Det tunnelbanetåg som användes var ett 8-vagnars tåg med vagnar av typ C13, figur 2. SL har cirka 430 vagnar av denna typ. Varje vagn är ungefär 17 meter lång vilket gör att det använda tåget är cirka 140 m. Vagnens alla 6 dörrar kan nödöppnas med hjälp av ett vridhandtag under en lucka över respektive dörr, se figurerna 3 och 4.

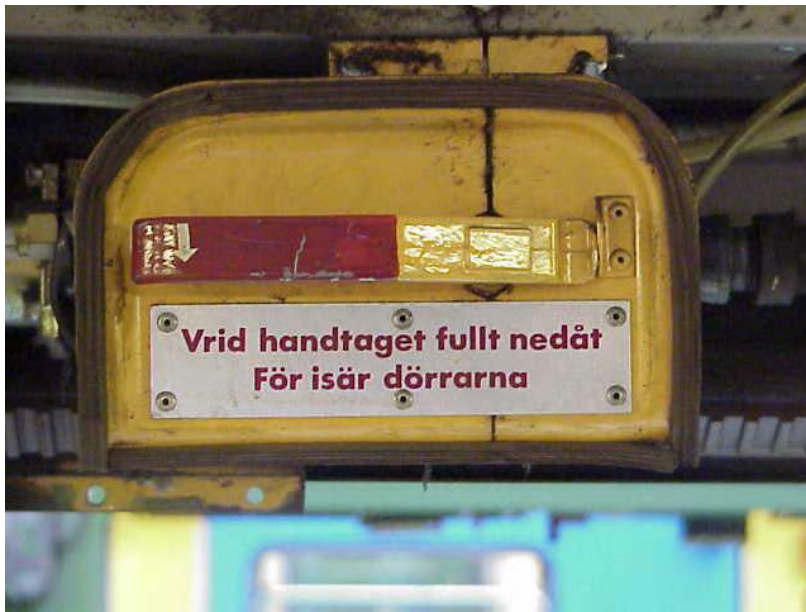
Figur 4. Handtaget till nödöppnaren.

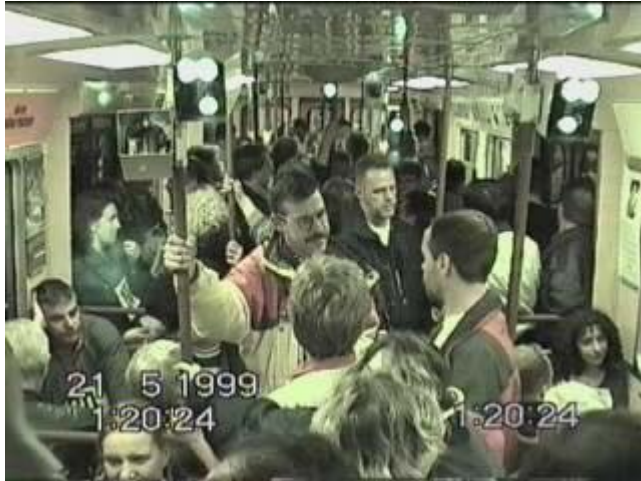
Figur 7. Bild från vagn 5 sett från kamera 2.

Passagerarna var i försök 1 placerade i två vagnar i mitten av tåget. I den vagn där kamerorna placerats (vagn 5) fanns 121 passagerare och de övriga 22 i vagn 4 intill det vill säga i vagnen framför sett i tågets färdriktning. Det var alltså ganska trångt i vagn 5 vilket illustreras av figur 7. Passagerarna i vagn 4 hölls kvar av försökspersonalen tills utrymningen av vagn 5 kommit igång. Detta gjordes för att kunna dokumentera det inledande skedet med videokamerorna utan att det skulle finnas personer utanför vagnen.

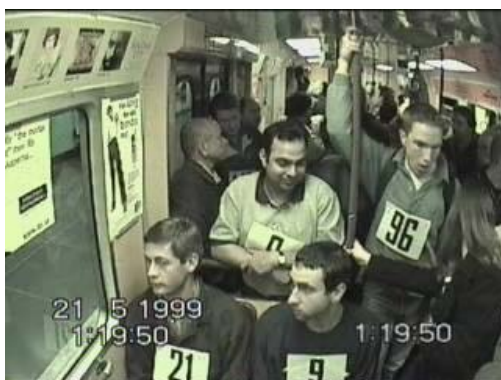
Figur 10. Hög persontäthet.

Vid tiden $t = 0$ (kl 1.30.05) öppnades den första dörren, dörr 6, och den första personen hoppade ut någon sekund senare. Det är osäkert vad som orsakade att utrymningen påbörjas. Det kan vara så att någon hört det svaga meddelandet men det kan också vara så att utrymningen startade spontant. Diskussioner utbröt på flera ställen i vagnen om att hämta en stege som skulle finnas i vagnen. Stegen hämtades och placerades ut vid den dörr som var närmast vilket innebar dörr 6. Vid de andra dörrarna talade man om att man ville ha en stege men det fanns bara en på tåget. Utrymningen av vagnen började på allvar först efter ca 55 sekunder (kl 1:31:00) från dörr 6 och något senare vid de övriga. Utrymningsförloppet beskrivs i nedanstående tabell 1. Dessutom visar figurerna 12-17 var passagerarna befann sig vid några olika tidpunkter. Figurerna visar också hur persontätheten varierade under utrymningsförloppet. Persontätheten uppskattas på enklaste sätt med två nivåer: där personer står i kö utan att röra sig (hög persontäthet = mörk färg) och där personer går eller står stilla men det samtidigt är gott om plats runt personen (låg persontäthet = ljus färg). Exempel på de två nivåerna visas i figurerna 10 och 11.

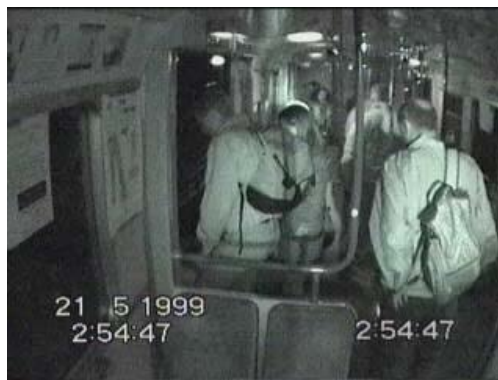
Figur 11. Låg persontäthet.

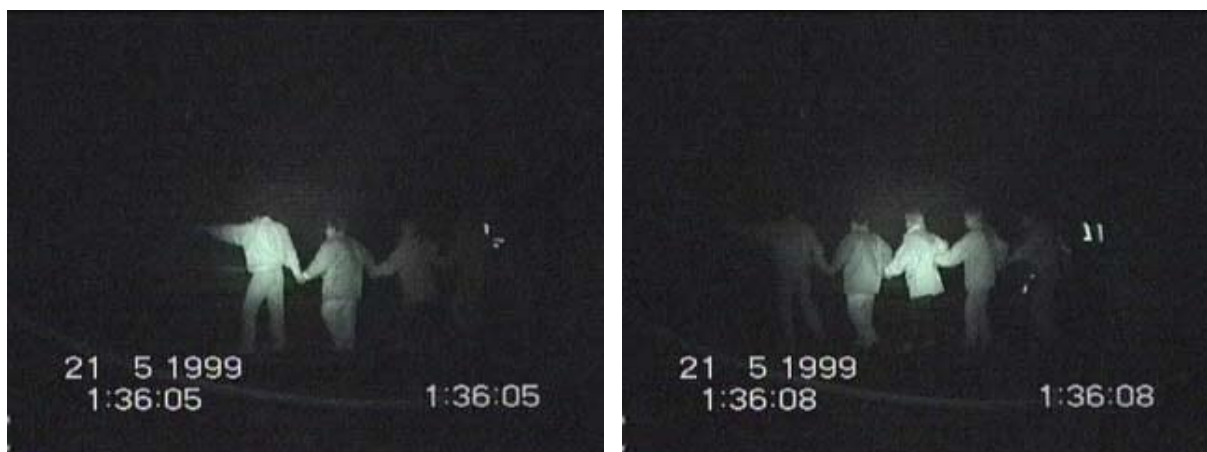
Figur 18 och 19. Förflyttning förbi kamera 13 med släckt tunnelbelysning.

När personerna kom bort från tåget och ljusstyrkan minskade ner till obefintlig sikt sjönk gånghastigheten, figurerna 18 och 19. Många personer besvärades av mörkret och från videofilmerna framgår det att det var besvärligt att gå i mörkret och många snubblar lite. Dock observeras inga fall.

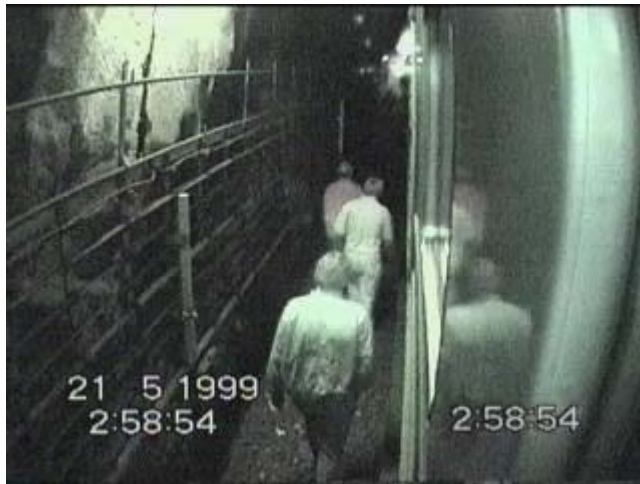
Figur 20. Bild från tunneln med tänd reservbelysning. Bilden är tagen från kamera 9 fram mot tågets förarhytt och branden syns i bakgrunden.

I detta försök var belysningsnivån högre jämfört med försök 1 vilket gör det lättare att förflytta sig. Gånghastigheten längs med tåget var förhållandevis hög, knappt 1 m/s när reservbelysningen var tänd. Detta skiljer inte så mycket från försök 1 där liknande hastigheter uppmättes. Det som styr är hur fort långsammaste personen i gruppen går. Passagerarna gick vanligen efter varandra och gruppbildningen var tydlig. Sikten var förhållandevis god med lite rök i tunneln. Reservbelysningen gav tillräckligt ljus för att det skulle gå att se en längre sträcka i tunneln, figur 20. Figur 21 visar motsvarande situation men med ordinarie belysningen helt upptänd och kameran riktad åt andra hållet.

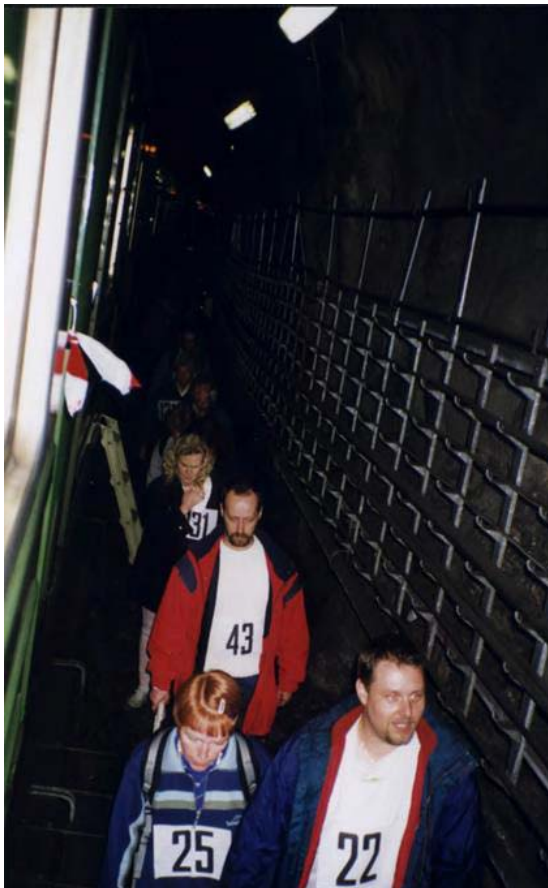
Figur 21. Bild från tunneln med ordinarie belysning helt tänd. Bilden är tagen från platsen för kamera 9 i riktning bakåt.

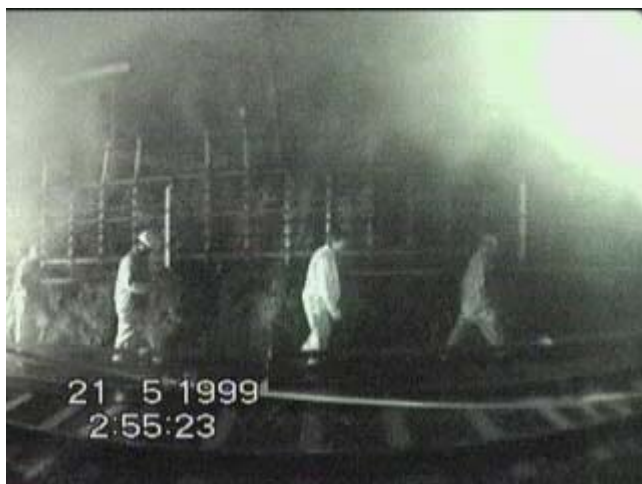
Figur 22. Passagerare som passerar kamera 14 med tänd reservbelysning.

Hastigheten för de passagerare som gick mot branden mättes också när de passerat branden, figur 22. När de väl kommit förbi tåget var det lättare att gå i tunneln. Hastigheten var då cirka 1.2 m/s. Denna mätning genomfördes vid kamera 14. Resultatet baseras på mätning av 29 personers gånghastighet. Mätningen är också kompletterad med manuell tidmätning och skillnaden mellan denna och mätningen från videobanden är liten. Hastighetsmätning skedde endast då reservbelysning var tänd men det är inte troligt att hastigheten ökar speciellt mycket om belysning tänts helt.
