Brandriskanalys av flygvapnets motorprovhus

Sofia Haglund

**Department of Fire Safety Engineering
Lund University, Sweden**

Report 5098, Lund 2002

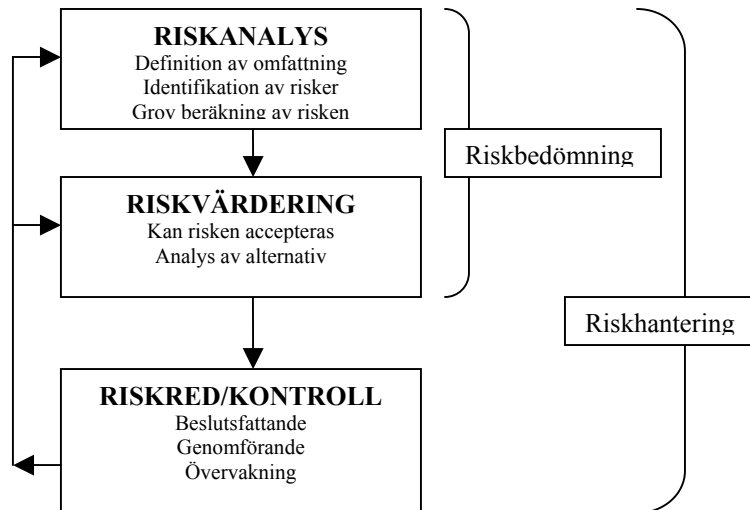
figur 1: Riskhanteringsprocessen

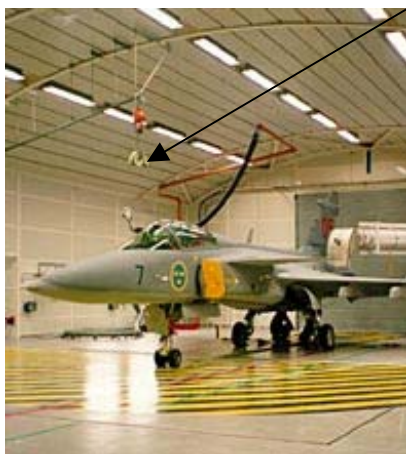
bild 2: Provhallen sedd framifrån

I provhallen finns en räddningslift i taket som ska ta förarplatsteknikern till utrymningsvägen på högra sidan vid en utrymningssituation. Utgångsdörren är försedd med en panikregel, vilket gör att det är lätt att ta sig ut även om dörren är låst. Räddningsliften finns markerad i bild 2 och figur 2.

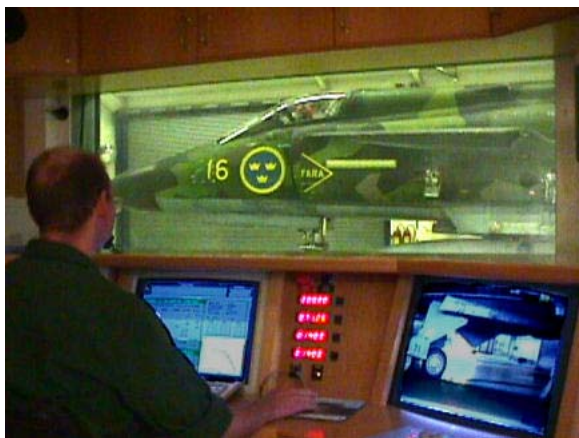
bild 3: Övervakning av motorprovning av Viggen från kontrollrummet

Det är kontrollrummet som är anläggningens ”hjärna”, därifrån styrs och övervakas anläggningen. Rummet är 3,6 m x 6 m. Genom ett observationsfönster kan nästan hela provhallen övervakas visuellt. De delar som inte syns kan istället övervakas med någon av de två TV-monitorerna. När ett flygplan provkörts styrs anläggningen med hjälp av en pekskärm. När alla kriterier för motorkörning är uppfylla visas indikeringen ”KLART START” på skärmen. Rummet övertrycksätts med termostatstyrd fläkt och kanalvärmeaggregat.

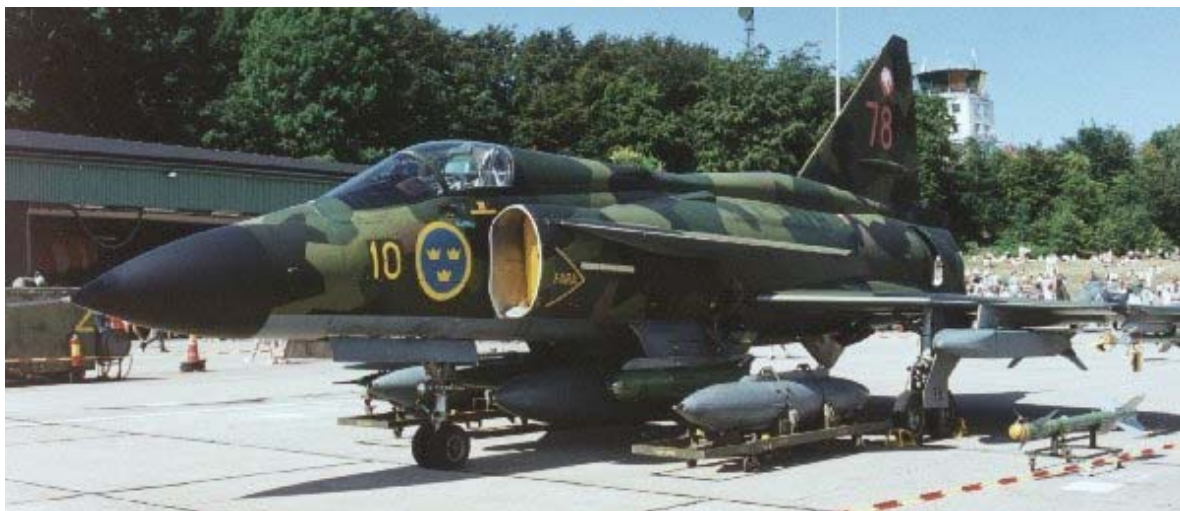
bild 4: Flygplan 37 Viggen på plattan.

Bränslet som används för att driva motorn är flygfotogen 75. Bränslesystemet på Viggen omfattar åtta integrala tankar. Två är placerade i varje vinge, tre i framkroppen och en samlings tank i bakkroppen. Den totala drivmedelsmängden är 7 000 liter.

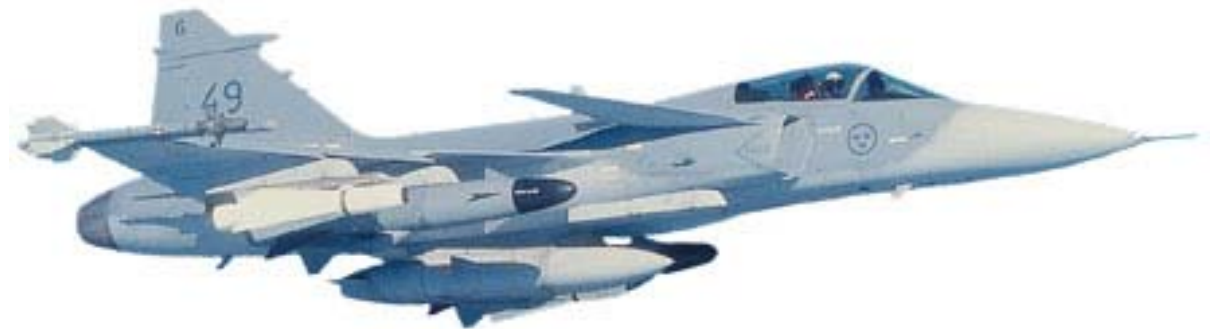
bild 5: JAS 39 Gripen.

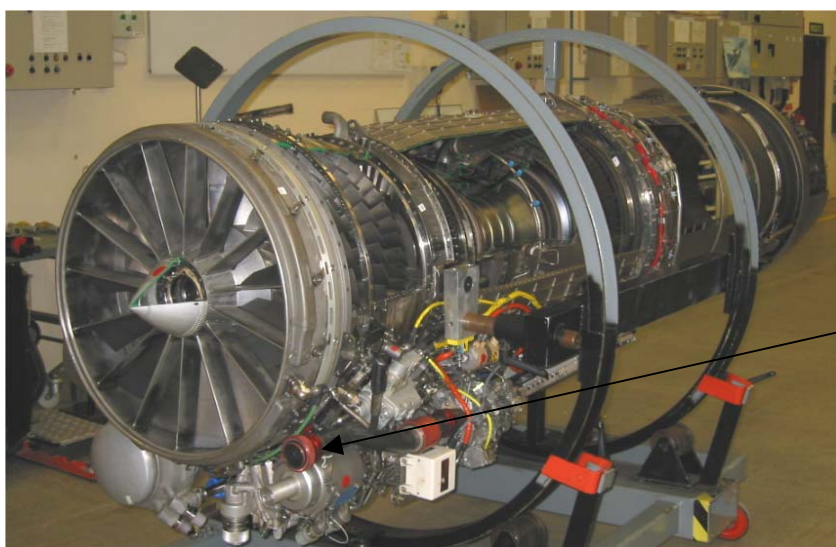
Bränsleledning till motor

bild 7: Turbojetmotorn RM 12 med utmärkning av bränsleledningen som förser motorn med bränsle.

Motorn förses med bränsle från flygplanets tankar, genom en bränsleledning under motorn, ledningen har en diameter på cirka 50 mm. Bränsleförbrukningen är olika beroende på hur motorn körs. Vid max pådrag utan tänd efterbrännkammare (MS) är bränsleflödet in i motorn 1,7 liter/s och vid max pådrag med tänd efterbrännkammare (MT) är bränsleflödet 5,5 liter/s.

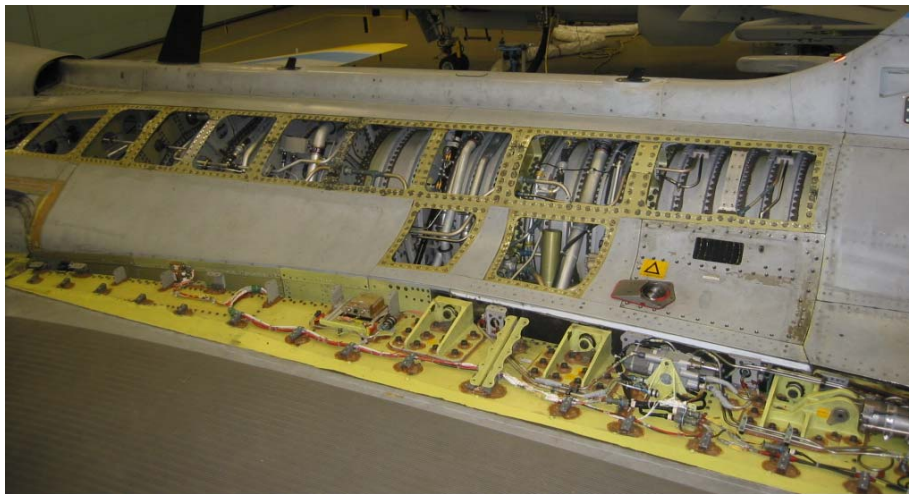
bild 10: Bränsletankarna sedda ovanifrån på JAS 39 Gripen.

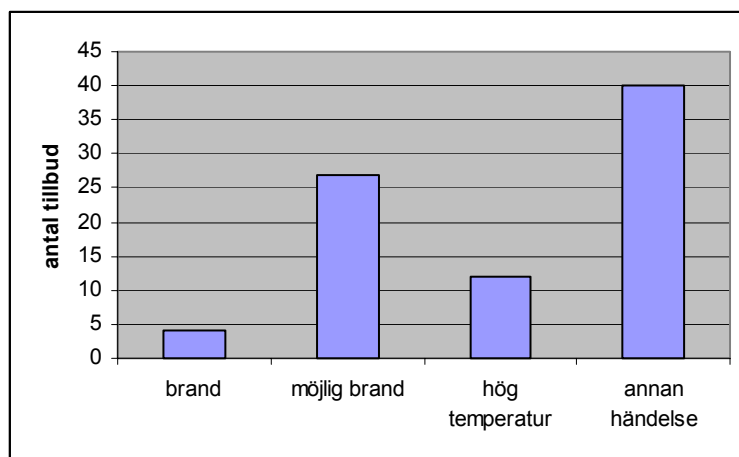
diagram 5: Fördelning av tillbud rapporterade till DA-BAS

Antalet tillbud i de olika grupperna; brand, möjlig brand, hög temperatur och annan händelse redovisas i diagram 5. De tillbud som hade kunnat leda till brand är bränsleläckage, mänskligt felhandlande och sticklågkor. De tillbud som har bedömts höra till gruppen hög temperatur är oljeläckage, hög temperatur i landställsrum och låg oljenivå.

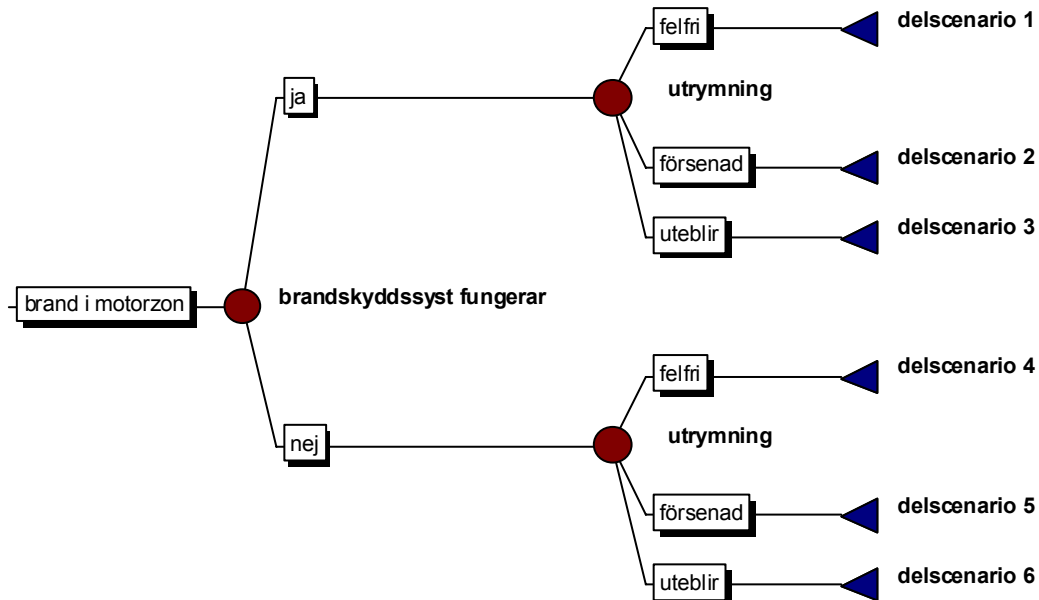
figur 4: Händelseträäd för scenario 1

Händelseträden för de två valda brandscenerierna ser ut enligt figur 4 och figur 5.

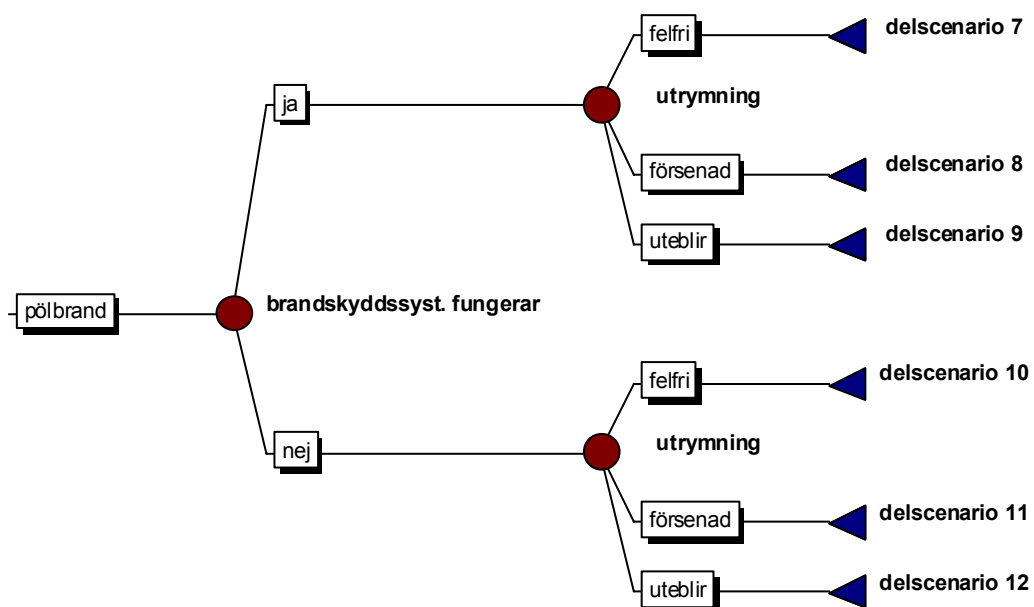
figur 5: Händelseträäd för scenario 2

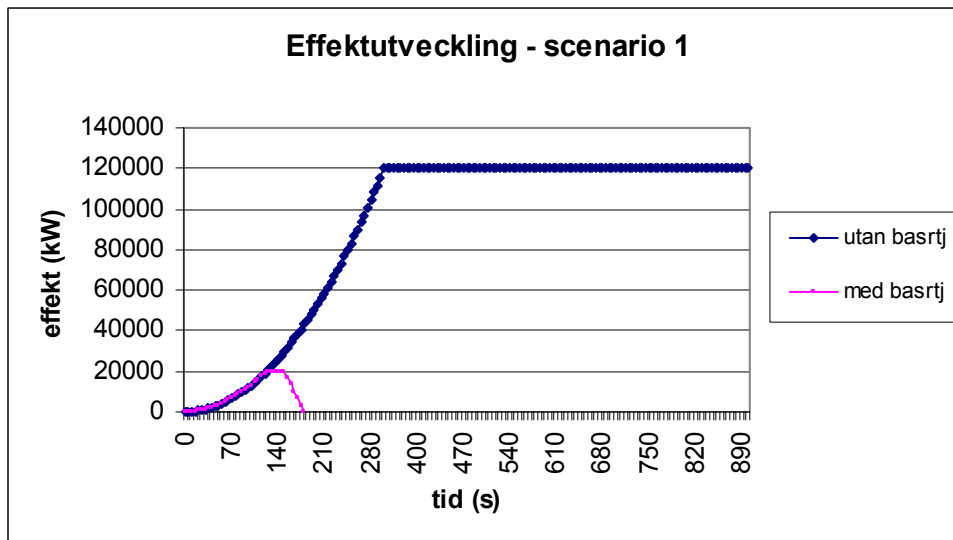
diagram 6: Antagen effektutvecklingskurva i scenario 1

Eftersom det inte har gjorts några fullskaleförsök på bränder i stridsflygplan där effektutvecklingen har mätts så är det svårt att säga hur effektutvecklingen kommer att se ut. I simuleringarna kommer en antagen effektutvecklingskurva användas som grundar sig på försök gjorda på olika typer av större fordon. Hur effektutvecklingskurvan är framtagen och vilka övriga antaganden som har gjorts vid datorsimuleringarna finns beskrivet i bilaga 7.

Den antagna kurvan visas i diagram 6.

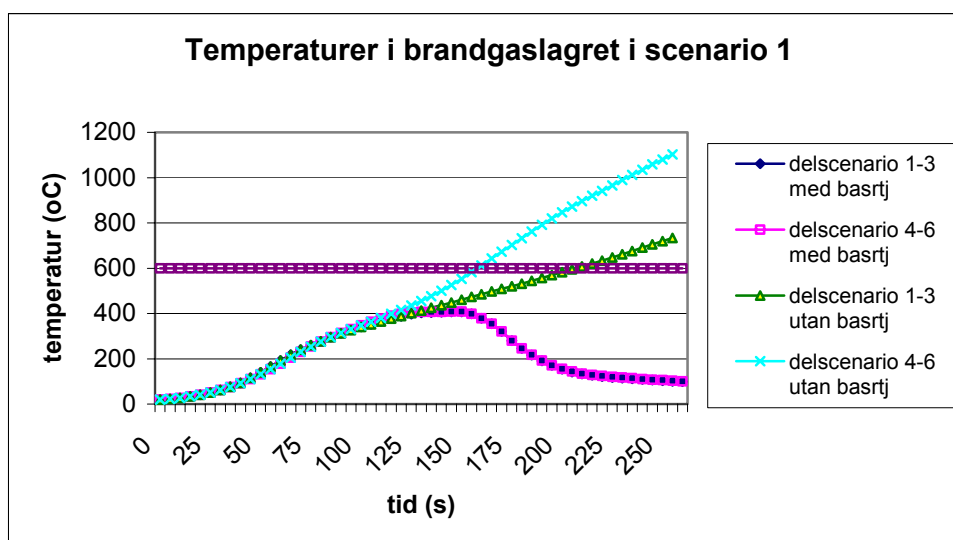
diagram 7: Temperaturer i brandgaslagret i scenario 1

Resultatet visar att i de fall flygplatsräddningstjänsten inte kommer och släcker branden så kommer temperaturen i det övre brandgaslagret att bli 600 °C efter 2,5 min respektive 3,5 min beroende på om huvudportarna öppnas eller inte. 600 °C i brandgaslagret innebär att övertändning inträffar och allt brännbart material i rummet antänds. I de fall flygplatsräddningstjänsten börjar släcka branden efter två minuter blir den maximala temperaturen i brandgaslagret 400 °C. Det bör observeras att alla delscenarier då flygplatsräddningstjänsten kommer uppvisar nästan samma resultat.

En annan viktig konsekvens som är av intresse är när kablarna som sitter på väggen ovanför avgastuben påverkas av branden. Kablar antänds mellan 180 och 320 °C.¹ Den temperaturen uppnås efter drygt 1 min. Det innebär att efter 1 min finns ingen ström i provhallen.

Resultatet av simuleringarna i Hazard när det gäller temperaturer, brandgaslagrets höjd och strålning mot en människa på golvet redovisas i diagram 7-9.

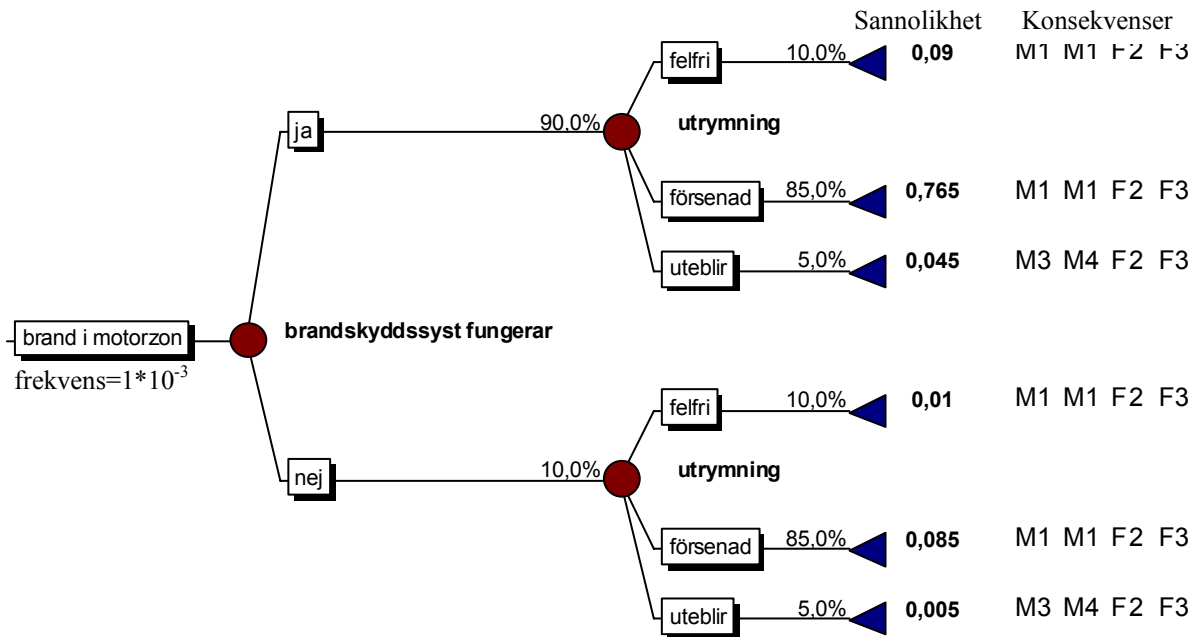
figur 6: Händelseträd för scenario 1 med sannolikheter, frekvens och konsekvenser.

Händelseträd för scenario 1 och 2 med sannolikheter konsekvenser och frekvens visas i figur 6 och figur 7. Den första konsekvensen är skada på människa med flygplatsräddningstjänst den andra är utan flygplatsräddningstjänst, tredje konsekvensen är skada på flygplan med flygplatsräddningstjänst och den fjärde sista är utan flygplatsräddningstjänst. Beteckningen på konsekvenserna förklaras närmare i kapitel 6.3.

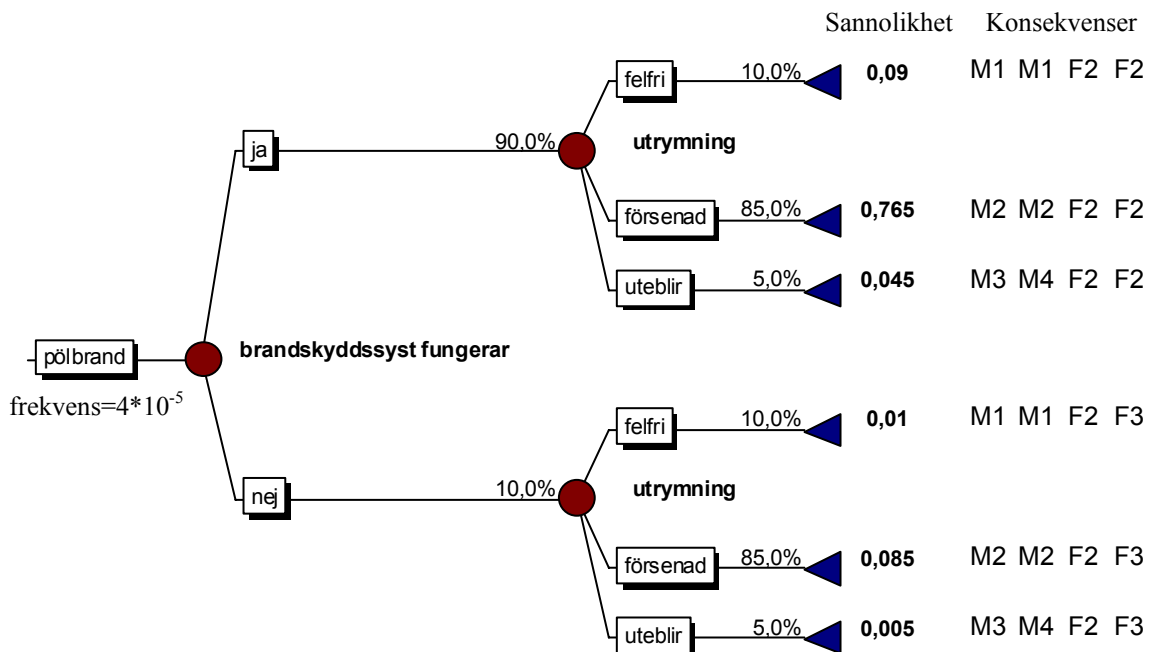
figur 7: Händelseträd för scenario 2 med sannolikheter, frekvens och konsekvenser

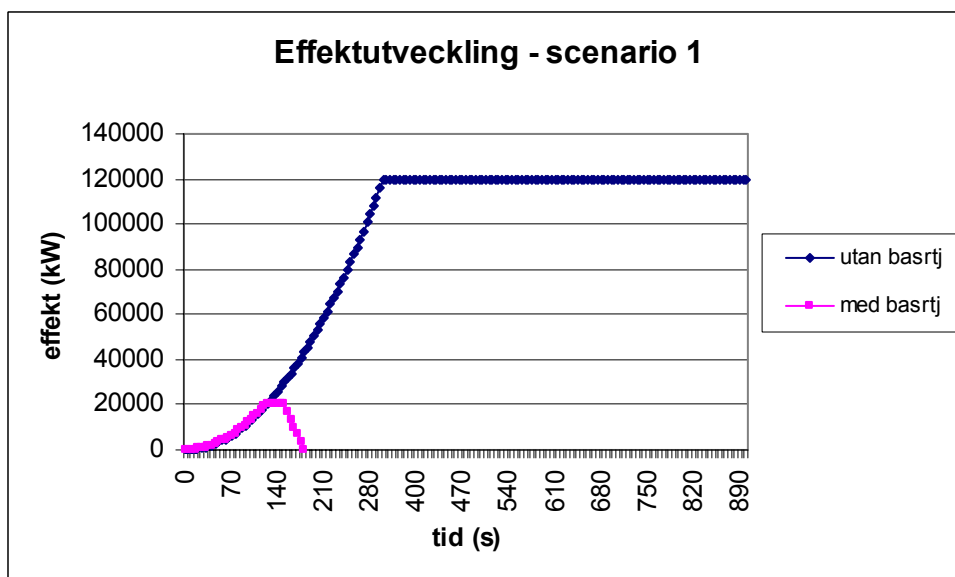
diagram B24: antagen effektutvecklingskurva för scenario 1.

En brand i flygplanet kommer att få en betydligt högre maximal effekt än den i tunnelbanevagnen. Maximal effekt i en tankbil med bensin sägs ligga runt 200 MW.¹ Det värdet är dock troligtvis för högt för flygplansbranden i detta scenario. Andra rekommendationer pekar på att större fordon med farligt gods har maximala effekter på 100-120 MW, och att dessa värden nås efter cirka 10 min.¹ Det ska också påpekas att det har observerats att bränder i fordon av aluminium uppvisar betydligt snabbare och våldsammare förlopp än vid bränder i fordon av stål. Med hänsyn till ovanstående resonemang anses ett maximalt värde på effekten i scenariot vara 120 MW. Detta maximala värde antas uppnås efter 5 min. Detta maximala värde antas fortgå minst till 10 min, med tanke på det stora energiinnehållet i flygplanet. Antagen effektutvecklingskurva för scenariot visas i diagram B24.

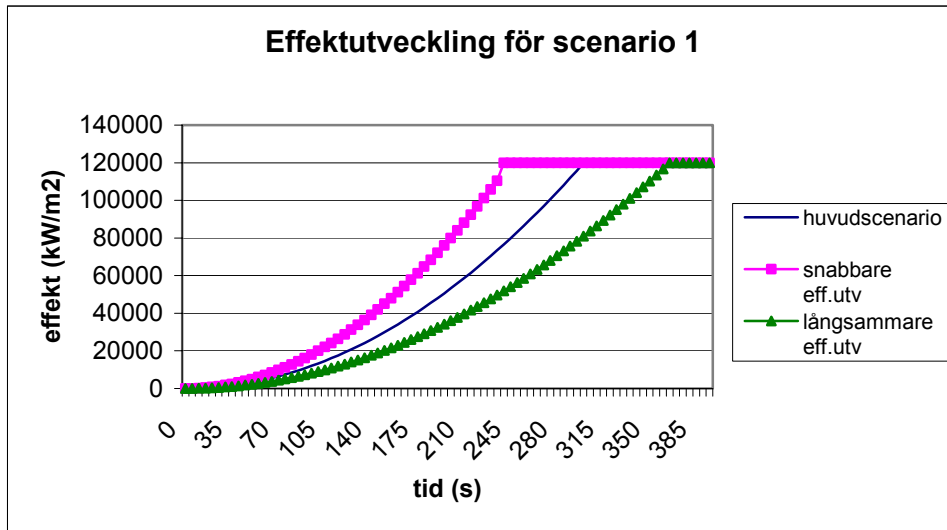
diagram B28: Antagna effektutvecklingskurvor i känslighetsanalysen för scenario 1.

Denna känslighetsanalys ska studera hur skillnader i effektutvecklingen påverkar resultatet. Det är av intresse att studera hur en snabbare och en långsammare effektutveckling påverkar de framräknade konsekvenserna. Effektutvecklingskurvorna som används i känslighetsanalysen visas i diagram B28.

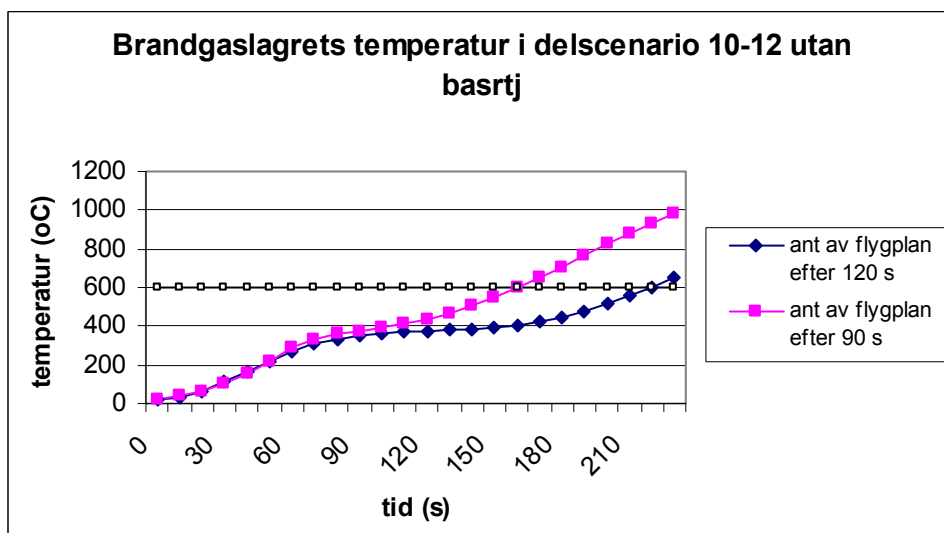
diagram B41: Brandgaslagrets temperatur i delscenario 10-12 utan flygplatsräddningstjänst.

Resultaten från simuleringar med HAZARD visas i digram B41 –B43.

Resultaten visar att det blir en tydlig skillnad på brandgaslagrets egenskaper om antändning av flygplanet sker snabbare. Resultaten är samma den första minuten men sedan ökar temperaturen snabbare och brandgaslagret sjunker snabbare vid tidigare antändning av flygplanet. Övertändning sker också 1,5 min tidigare dvs. efter 2,5 min. Detta betyder att i de fall förarplatsteknikern kan ta sig ut själv kommer konsekvenserna vara detsamma som i huvudscenariot, men när han/hon blir kvar i provhallen kommer andra konsekvenser att observeras. När det gäller strålning mot en kvarvarande människa ökar strålningen från det varma brandgaslagret snabbt efter 100 s om antändning av flygplanet sker snabbare. Strålning från flaman är densamma som i huvudscenariot dvs. 20 kW/m².
