# **Risakanalys på Svenska lantmännens anläggning i Helsingborg**

Report 5104, Lund 2002

This report is a risk analysis of Svenska lantmännen in Helsingborg, Sweden. In the analysis probabilities is appraised with event trees and consequences is described in economic terms. The report also contains a chapter in which suitable means to fight fires in silos is examined.

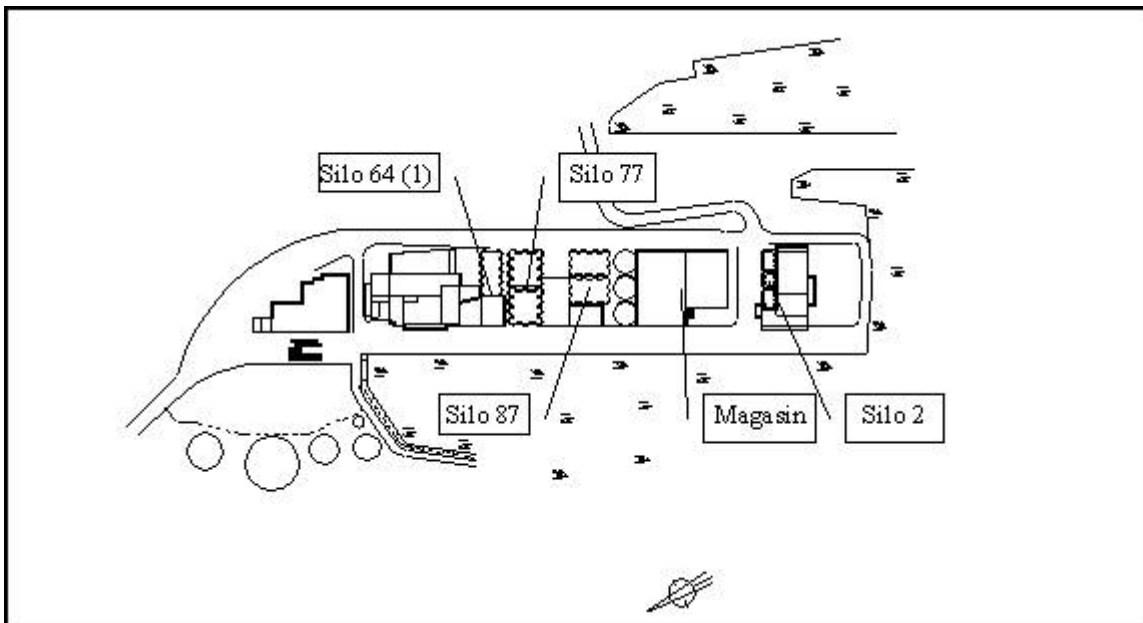
Figur 2.2 Översiktsbild och byggnadsbeteckningar på Spannmålsterminalen

Spannmålsterminalen består av fyra silobyggnader för lagring och hantering av spannmål som är placerade enligt nedanstående figur. Spannmålsavdelningen har även ett par magasin för förvaring av spannmål. Tre av silobyggnaderna har fått namn efter byggåret och kallas silo 64, 77 och 87. Den fjärde silobyggnaden är en ombyggd kvarn och kallas silo 2.

Silo 64 eller silo 1 är den äldsta byggnaden på spannmålsterminalen. I denna silopark rensas och torkas spannmålen. Här finns också behållare och silos för lagring av spannmål. I byggnaden finns även ett kontrollrum varifrån spannmålshanteringen i silo 64 och silo 77 styrs.

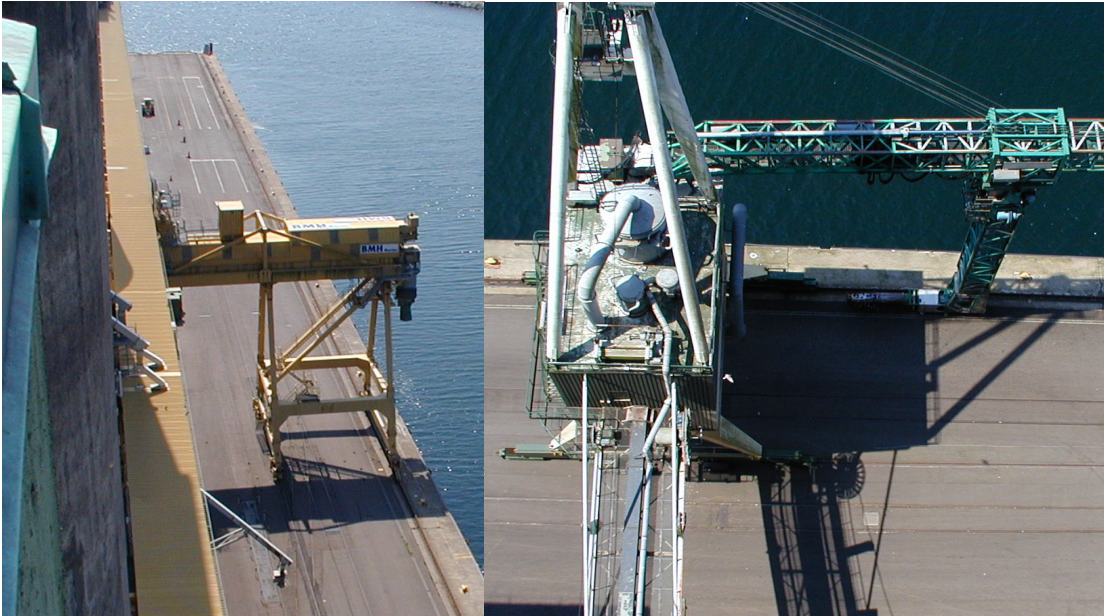
*Figur 2.3 Båtlastare och båtlossare*

På anläggningen finns en båtlastare med en anslutande bandgång som är 285 meter lång som används vid lastning av stora fartyg. Den består av ett transportband i gummi och den drabbades av en allvarlig brand 1999. För lossning av båtar finns en båtlossare som består av en sug som leder till ett inbyggt transportband som består av gummi. Bandgången till lossaren är inte utrustad med några brandtekniska installationer.

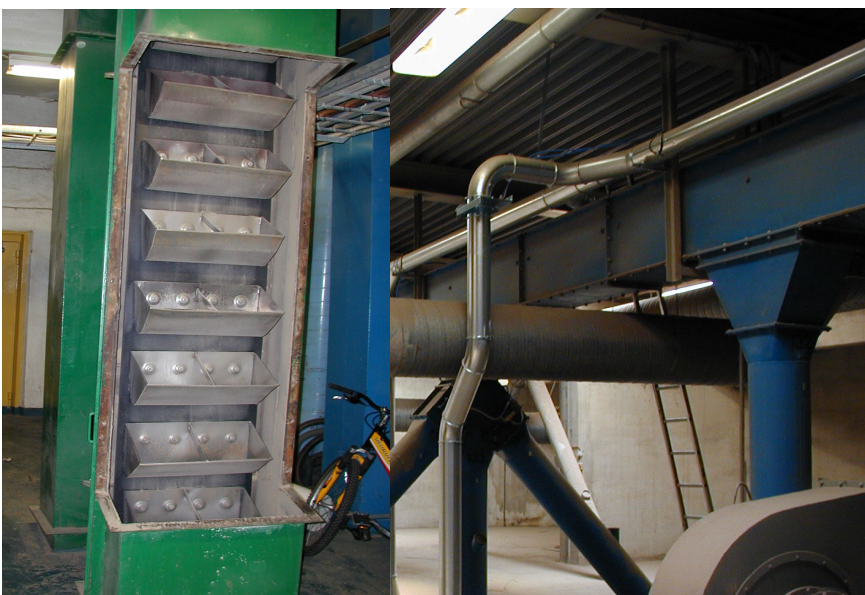
*Figur 2.4 Transportsystem i form av elevator och transportör*

**Elevatorer** transporterar spannmålen vertikalt i silobyggnaden. Elevatorerna är uppbyggda av skopor som är monterade på transportband.

**Transportörer** transporterar spannmålen horisontellt i byggnaden. Transportörerna består av transportband med pinnar som skjuter spannmålen framför sig.

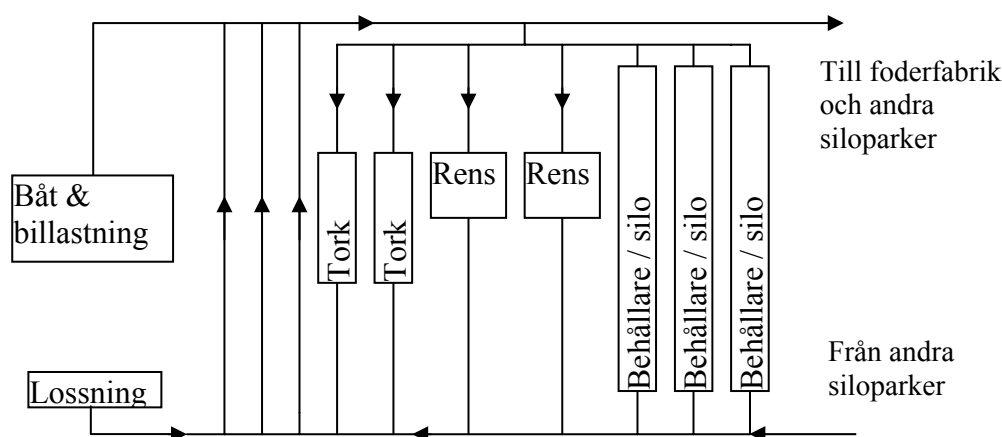
Figur 2.5 Översiktlig beskrivning av spannmålshanteringen

En grov förenkling av spannmålshanteringen presenteras i följande stycke. Spannmål kommer med båt eller lastbil för lossning. Lossningsplatserna är anslutna till transportörer som transporterar spannmålen till elevatorer. Elevatorerna transporterar därefter spannmålen till toppen av byggnaden. På toppen är elevatorerna anslutna till transportörer som leder till behållare, torkar, rensar eller till andra siloparker. Vid lossning från båt eller lastbil transporteras spannmålen vanligtvis till toppen för att därefter skickas ner genom rensmaskinen. När det har passerat rensarna transporteras spannmålen åter igen upp på toppen för att sedan gå ett antal varv genom torkarna tills rätt fukthalt uppnås så att det kan lagras i respektive behållare. Detta innebär att spannmålen vanligtvis transporteras flertalet varv genom byggnaden innan det lagras i silos eller behållare. Vid lastning av båt eller lastbil släpps spannmål ut i botten på behållarna till transportörer som tar säden till elevatorer som transporterar spannmålen uppåt i byggnaden. Därefter tar transportörer spannmålen till behållare som är anslutna till bil- eller båtlastare.

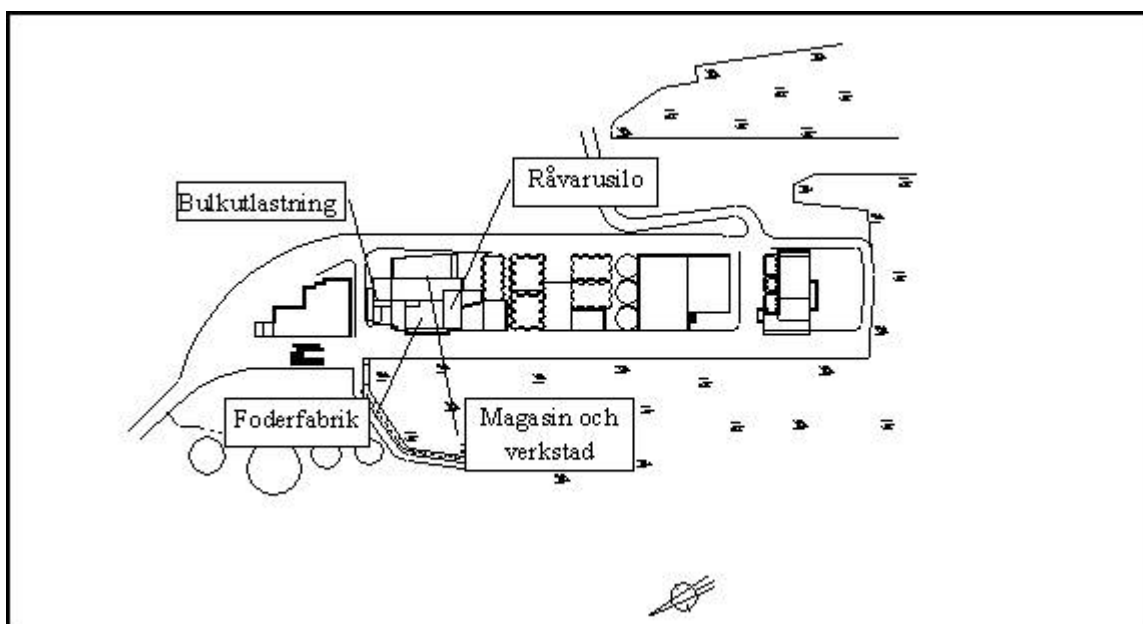
Figur 2.6 Översiktsbild och byggnadsbeteckningar på Foderfabriken

På Svenska lantmännens foderfabrik i Helsingborg tillverkas foder i form av pellets. På fabriken tillverkas ca 200 000 ton foder per år. Foderfabriken är en modern anläggning med många maskiner och tekniska system. I dagsläget finns inga brandtekniska installationer. Foderfabriken består av fyra stora delar en råvarusilo, en foderfabrik, ett magasin och bulkutlastningen enligt nedanstående figur.

För att kunna tillgodose spannmålsbehoven för fodertillverkningen finns en silopark som kallas "råvarusilon" där spannmål lagras innan det används i produktionen. Det mesta av spannmålen som kommer till råvarusilon kommer från spannmålsterminalen i transportörer. I anslutning till råvarusilon finns även intag för lastbilar och båtar för att förse fabriken med de råvaror som behövs vid fodertillverkningen.

I foderfabriksdelen sker tillverkningen av foder. I första steget blandas spannmål med fett och övriga ingredienser i en blandare. Därefter pressas fodret till pellets i tre pressar för att sedan transporteras till kylare och krossverk. Efter tillverkningen transporteras fodret till förvaringsbehållare som är placerade ovanför bulkutlastningen.

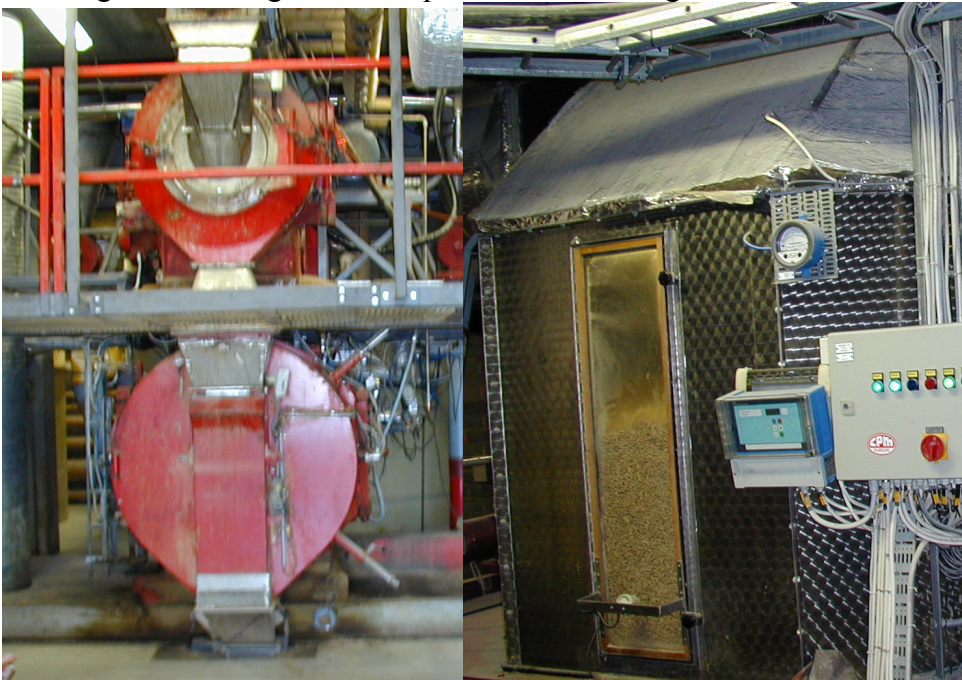
*Figur 2.8 Pelletspress och kyl som används vid fodertillverkning*

Det första steget i fodertillverkningen är blandningen. I en blandningsbehållare blandas spannmål, fett, och andra tillsatser. Exempel på andra tillsatser är kalk, olika sorters antibiotika och mineraler. Efter blandningen går fodret till de tre pressarna där fodret pressas till pellets. Efter pressningen går fodret till kylare där det kyls med stora mängder luft.

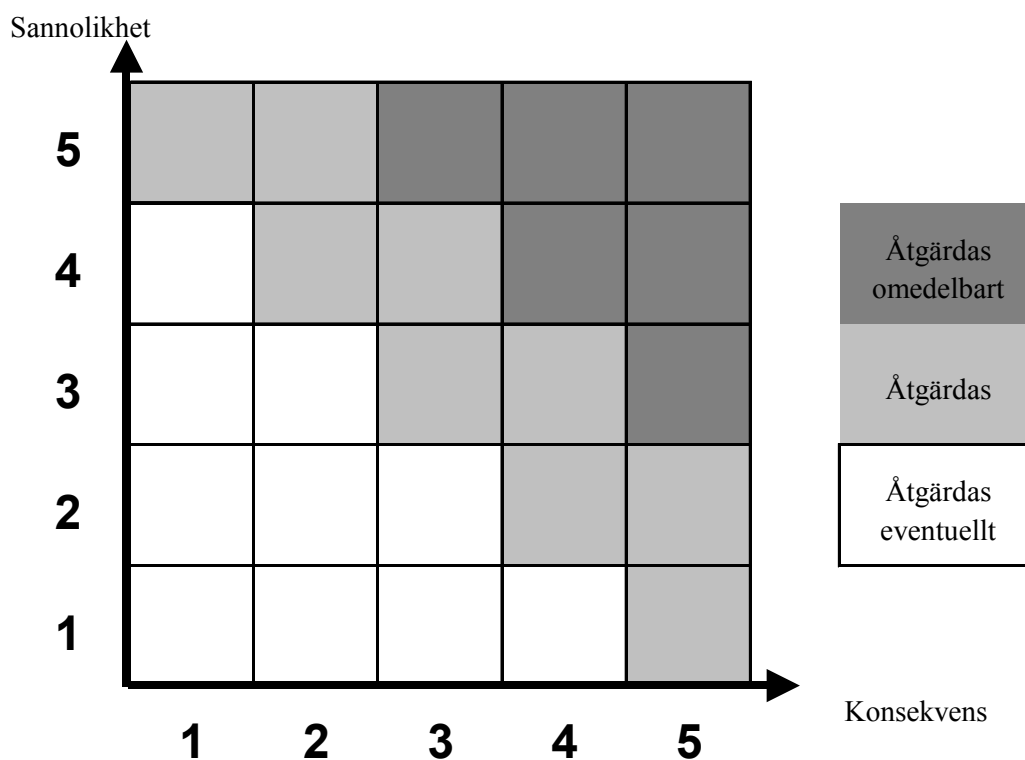
Figur 3.1 Riskmatrix för redovisning av grovanalys

Resultatet från grovanalysen redovisas i matriser som visar sambandet mellan bedömd sannolikhet och bedömd konsekvens. Resultatet blir tre matriser som beskriver riskerna för liv, miljö och egen- dom /2/. I matriserna framgår vilka risker som behöver åtgärdas. Alla risker som placeras inom det område som betyder åtgärdas behöver inte vara allvarliga. De risker som placeras högst upp i vänstra hörnet och längst ner i högra hörnet skall enligt matrisen åtgärdas men dessa område bör granskas mycket kritiskt. Detta beror på att riskmatrisen i dessa områden kan visa att risken bör åtgärdas trots att konsekvensen eller sannolikheten är så låg att risken kan ignoreras. I praktiken innebär detta att risker som flygplansolyckor på anläggningen samt snubbelolyckor hamnar i områ- den som behöver åtgärdas.

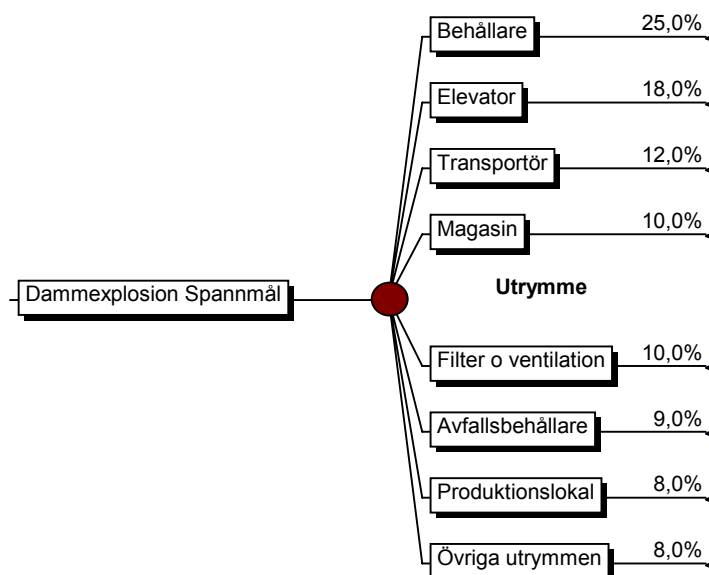
Figur 6.1 Fördelning av dammexplosioner förutsatt att en explosion inträffat, den första förgreningen i händelseträdet

Med hjälp av statistik och subjektiva bedömningar skattades fördelningen av dammexplosioner på Spannmålsterminalen. Olika scenarier beskrivs med hjälp av händelseträd för att undersöka sannolikheter och konsekvenser. De faktorer som påverkar bedömning och skattning av sannolikheter beskrivs och visas med hjälp av fortsättning på händelseträdet under respektive startutrymme i bilaga C.

Fördelningen av dammexplosioner är första noden i händelseträdet, de andra noderna beskriver stor respektive liten explosion samt om en explosion ger upphov till sekundära explosioner. Sammanlagt blir det 32 delscenarier (se bilaga B) som beskriver olika förlopp vid en dammexplosion på Spannmålsterminalen. Varje scenario har en sannolikhet som gäller under förutsättning att en dammexplosion inträffat.

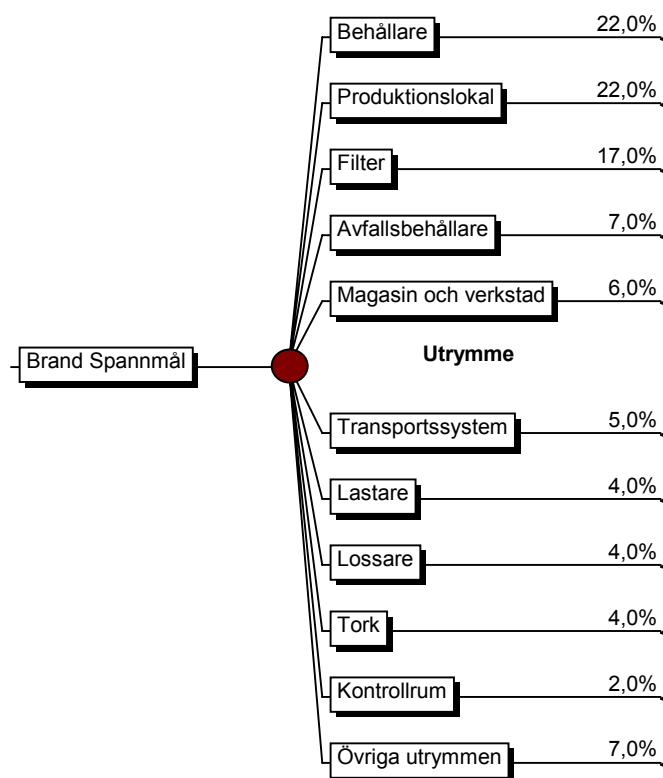
Figur 7.1 Fördelning av bränder, den första förgreningen i händelseträdets

Brandfördelningen på spannmålsterminalen är svår att bedöma med enbart statistik eftersom att en spannmålsanläggning inte går att jämföra med annan industri. Vid skattning av brandfördelning användes förutom statistik även tidigare tillbud på spannmålsterminalen och erfarenheter från anställda på spannmålsterminalen. Fortsättning på händelseträdets och förutsättningar för uppskattning av sannolikheter redovisas under respektive startutrymme i bilaga D.

Fördelningen av bränder är första noden i händelseträdets medan den andra noden beskriver brandpotentialen och den tredje noden beskriver om personalen lyckas släcka en brand i ett tidigt skede.

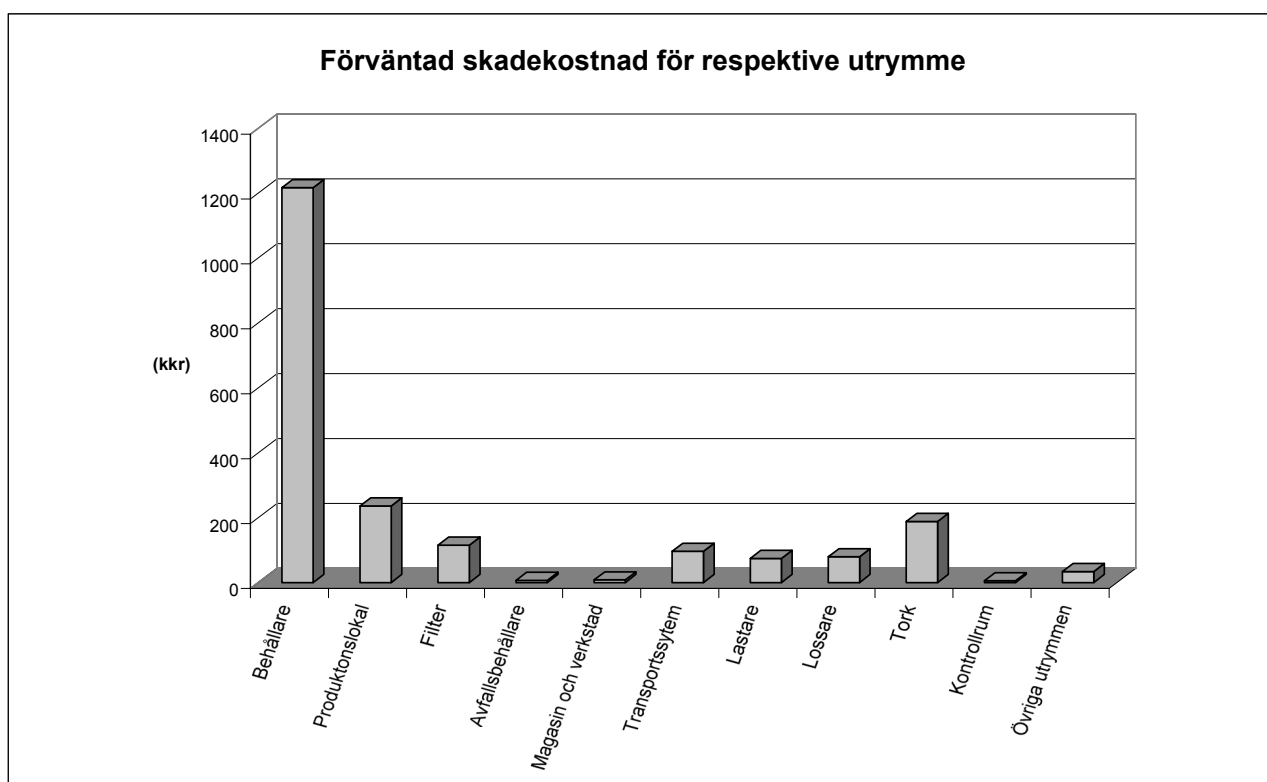
Figur 7.1 Förväntad skadekostnad för respektive utrymme på Spannmålsterminalen

Den förväntade skadekostnaden för en brand är 2 030 kkr. Vid närmare undersökning visade det sig att stora delar av den förväntade kostnaden för brand på Spannmålsterminalen kommer från en stor brand i behållare. En effektiv åtgärd för att minska skadekostnaderna på anläggningen är därför att minska sannolikheten för bränder i behållare. Bränder i silos startar ofta med en långsam förbränningshastighet som ökar efterhand, ett bra detektionssystem innebär att många glödbär i behållare skulle kunna begränsas innan de blivit stora. Diagrammet nedan visar hur den förväntade kostnaden fördelade sig på de olika utrymmena.

Vid en enkel typ av känslighetsanalys visar det sig givetvis att det är sannolikheterna och kostnaderna för brand i behållare som är de parametrar som i störst utsträckning påverkar resultatet för den förväntade kostnaden. Antagandet att de dolda kostnaderna är lika stora som försäkringsersättningen påverkar också resultatet, fördelen med detta antagande är att även om den förväntade kostnaden förändras förblir förhållandet mellan utrymmena oförändrat.

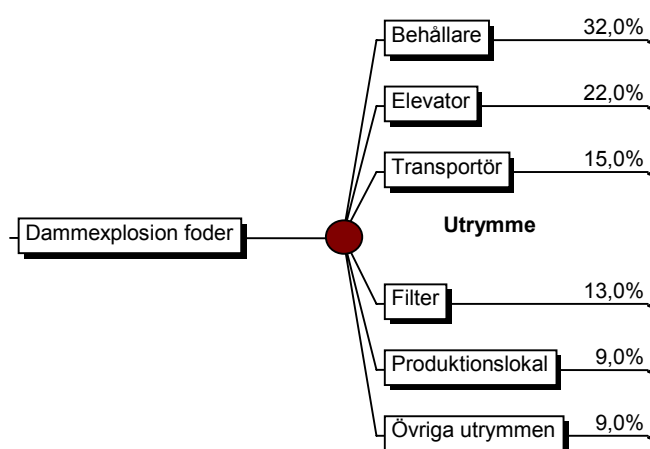
Figur 10.1 Fördelning av dammexplosioner, den första förgreningen i händelseträdet

Med hjälp av statistik och subjektiva bedömningar skattades fördelningen av dammexplosioner på Foderfabriken. De faktorer som påverkar bedömning och skattning av sannolikheter beskrivs och visas med hjälp av händelseträd under respektive startutrymme i bilaga E.

Fördelningen av dammexplosioner är första noden i händelseträdet, de andra noderna beskriver stor eller liten explosion samt om en explosion ger upphov till sekundära explosioner. Sammanlagt blir det 24 delscenarier som beskriver olika förlopp vid dammexplosioner. Sannolikheten som står efter varje scenario gäller förutsatt att en dammexplosion inträffat på anläggningen.

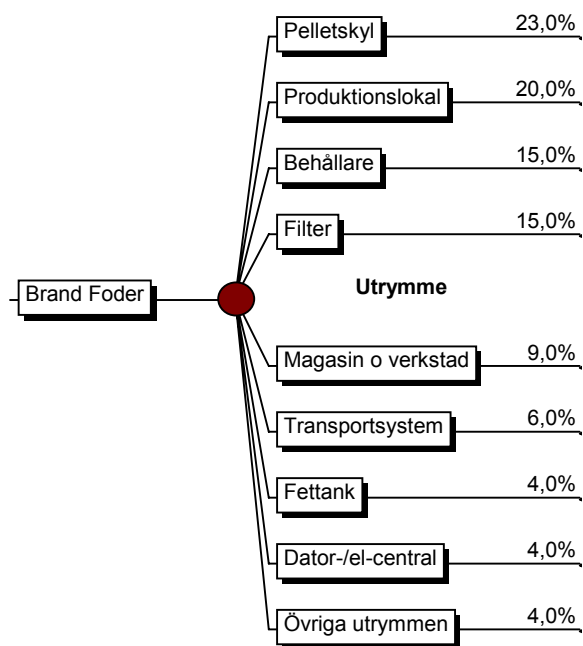
Figur 11.1 Fördelning av bränder, första grenen i händelseträdet för brand

Brandfördelningen på Foderfabriken skattades med hjälp av statistik från livsmedelsindustrin /8/. För att få en uppfattning om vilka brandrisker som finns vid fodertillverkning har även andra foderfabriker konsulterats för att möjliggöra en skattning av brandfördelningen på fabriken i Helsingborg. Fortsättning på händelseträdet redovisas under respektive startutrymme i bilaga D.

Fördelningen av bränder är första noden i händelseträdet, den andra noden beskriver brandpotentialen och den tredje noden beskriver om personalen lyckas släcka en brand i tidigt skede. Sammanlagt blir det 45 delscenarier som beskrivs med en sannolikhet som gäller förutsatt att en brand inträffar på Foderfabriken. Med stöd av händelseträden gjordes en bedömning om var det är störst sannolikhet att bränder som skadar företaget uppstår.

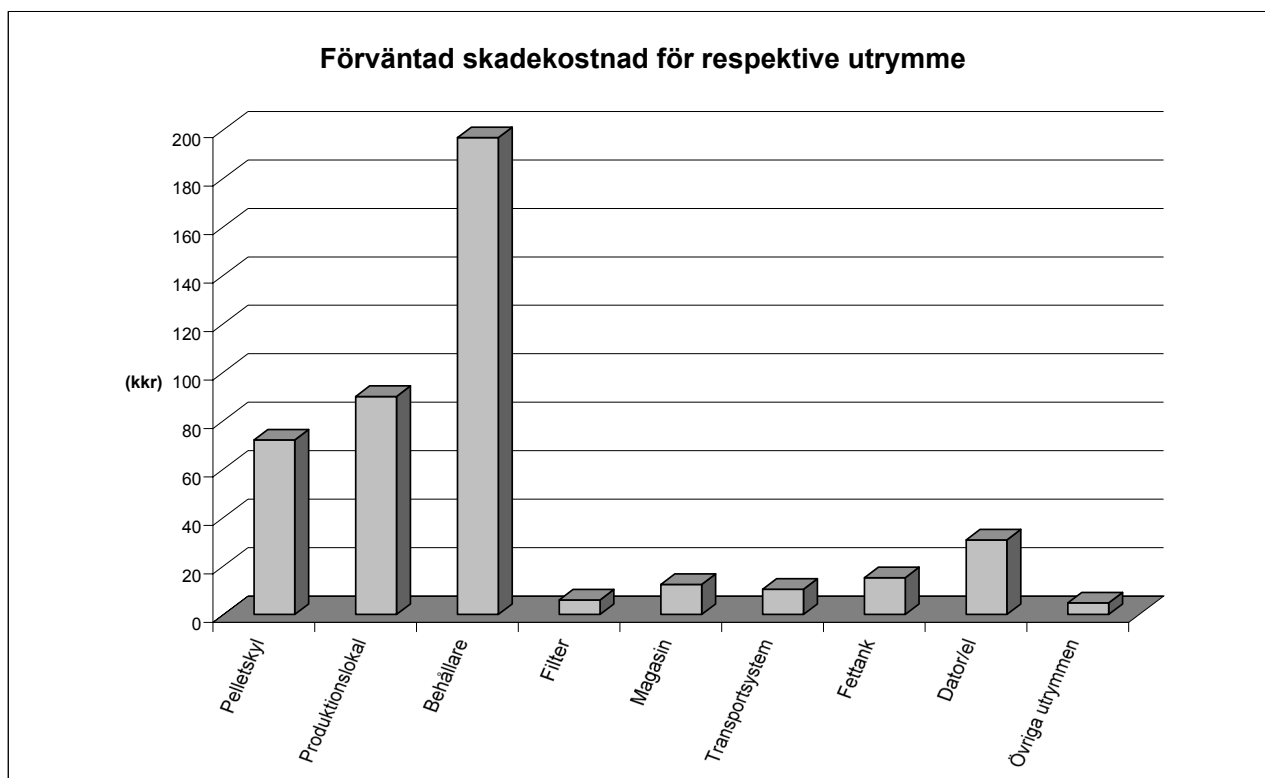
Figur 11.1 Förväntad skadekostnad för respektive utrymme på Foderfabriken.

Den förväntade skadekostnaden för en brand är 1 100 kkr vilket medför att den förväntade kostnaden för bränder blir 440 kkr/år. Den troligaste brandplatsen är pellets kylarna enligt den ekonomiska

analysen förväntas bränder där kosta företaget 72 kkr om året. Bränder i behållare och produktionslokaler förväntas däremot innebära större kostnader för företaget på lång sikt.

För att minska skadekostnaderna för bränder i pellets kylar kan det installeras flamdetektorer som stänger av fläktar i kylen vid detektion för att förhindra brandspridning, detta system kan även kompletteras med sprinklersystem. Ett bra sätt att minska skadekostnaderna i produktionslokaler och behållare är att installera detektionssystem. Det är svårt med detektion i dammiga miljöer, men idag finns bra alternativ.

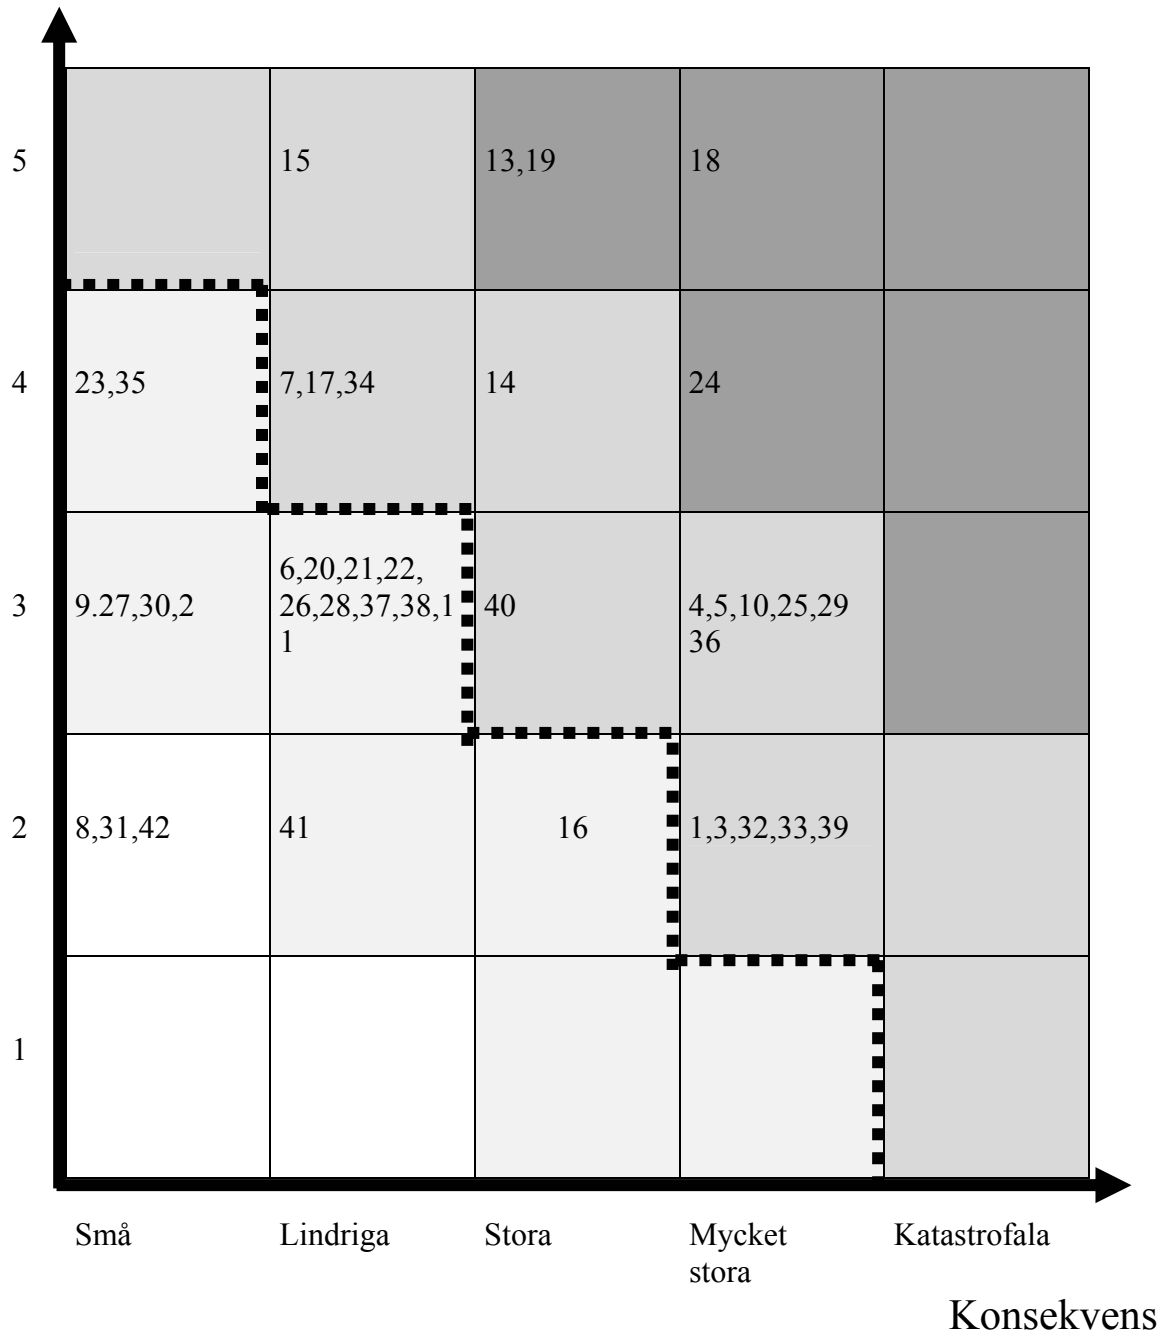
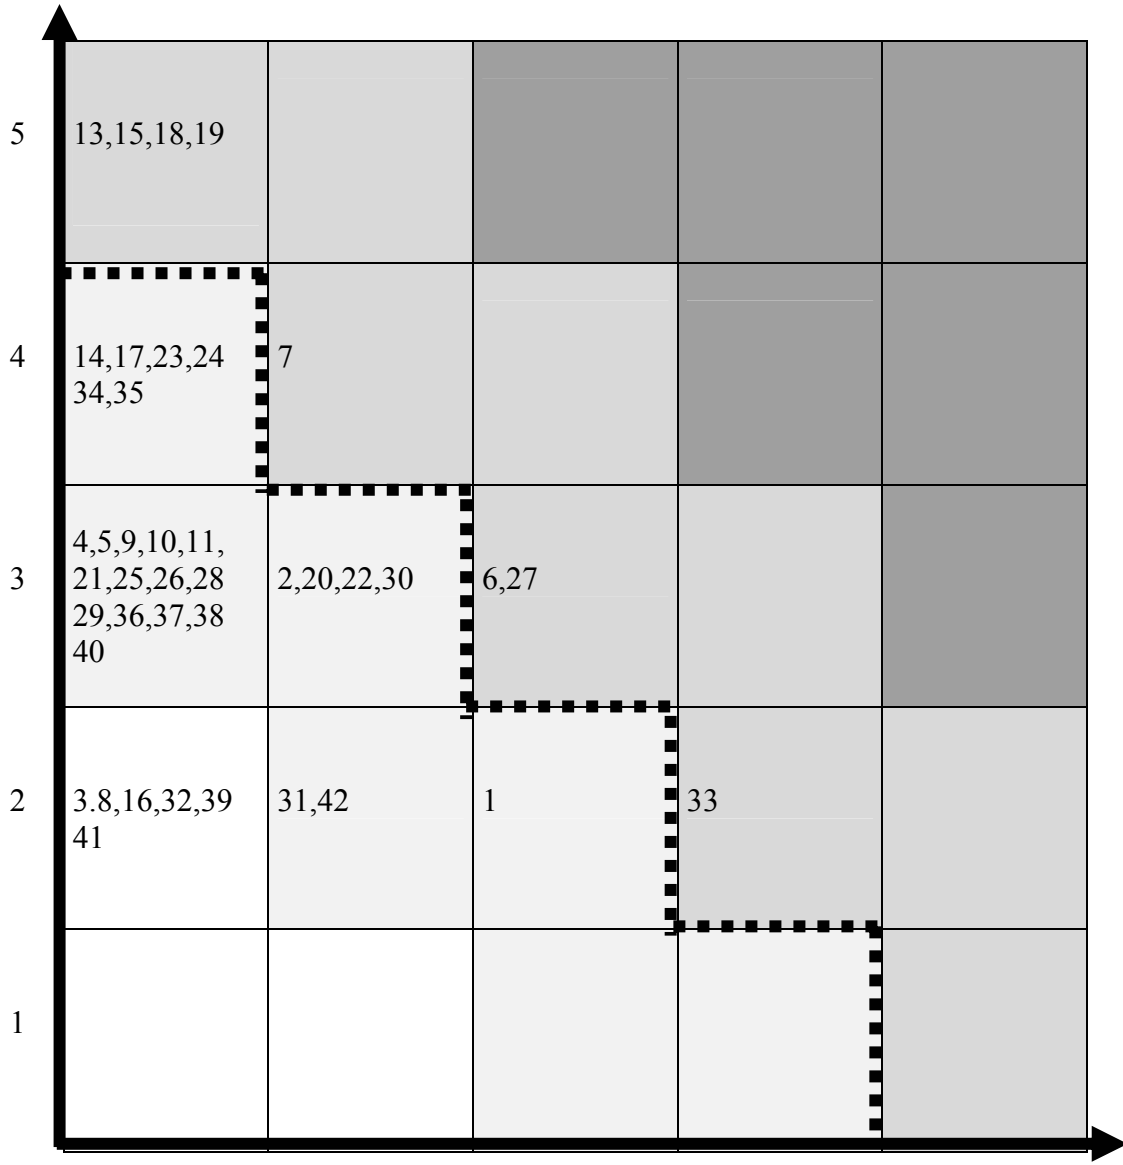
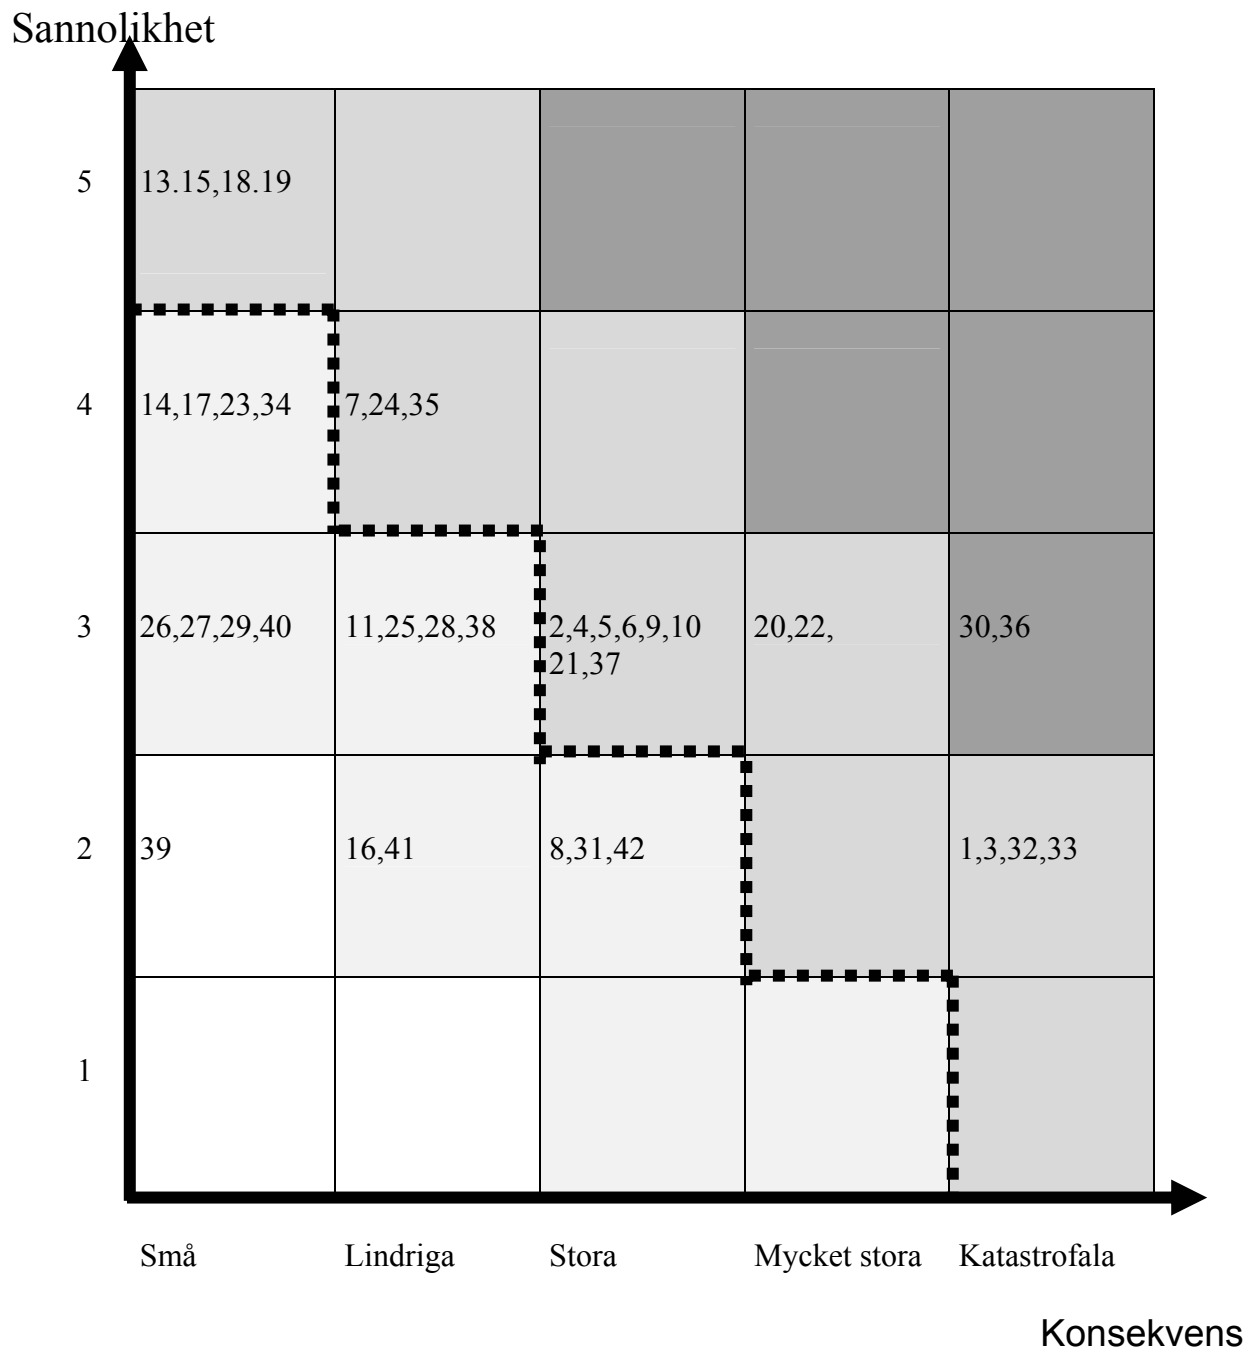
# Liv

# Miljö

# Egendom

I nedanstående tabell beskrivs riskkällan och de olika konsekvensklasserna liv, miljö och egendom se kapitel 3.3. Den sista kolumnen i tabellen står för de olika åtgärdsklasserna i matriserna där en etta betyder åtgärdas omedelbart och en tvåa står för åtgärdas.

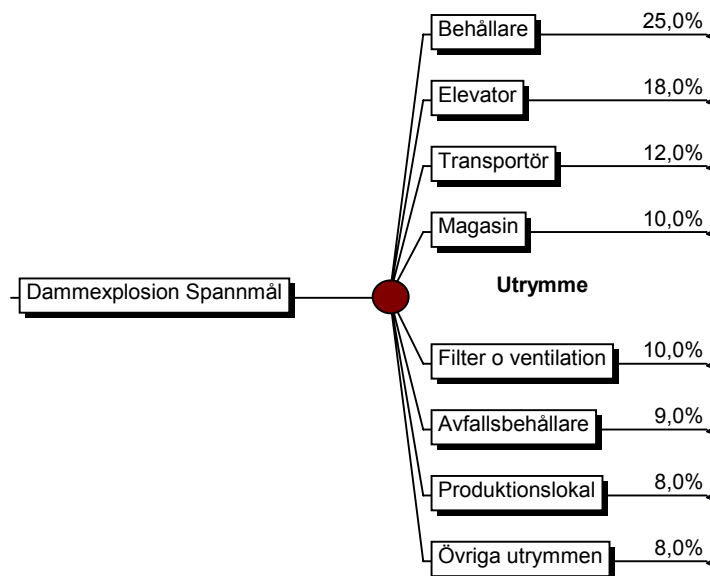
Figur B.1 Fördelning av dammexplosioner förutsatt att en explosion inträffat, den första förgreningen i händelseträdets

Med hjälp av statistik /3/ och subjektiva bedömningar skattas fördelningen av dammexplosioner på Spannmålsterminalen. De faktorer som påverkar bedömning och skattning av sannolikheter beskrivs och visas med hjälp av fortsättning på händelseträdets under respektive startutrymme.

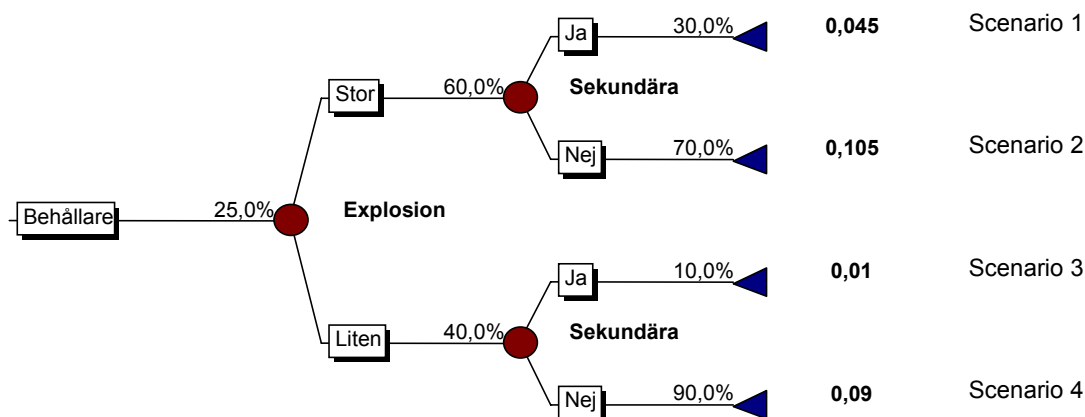
Silo och behållare är de utrymnen där spannmålen förvaras. I en behållare finns det stora mängder brännbart damm i kombination med stora volymer, vilket innebär att sannolikheten för en stor dammexplosion i en behållare bedöms till hög. Vid en stor dammexplosion i en behållare antas sannolikheten för sekundära explosioner bli 0,3.

Figur B.2 Grenen för dammexplosion i en behållare eller silo

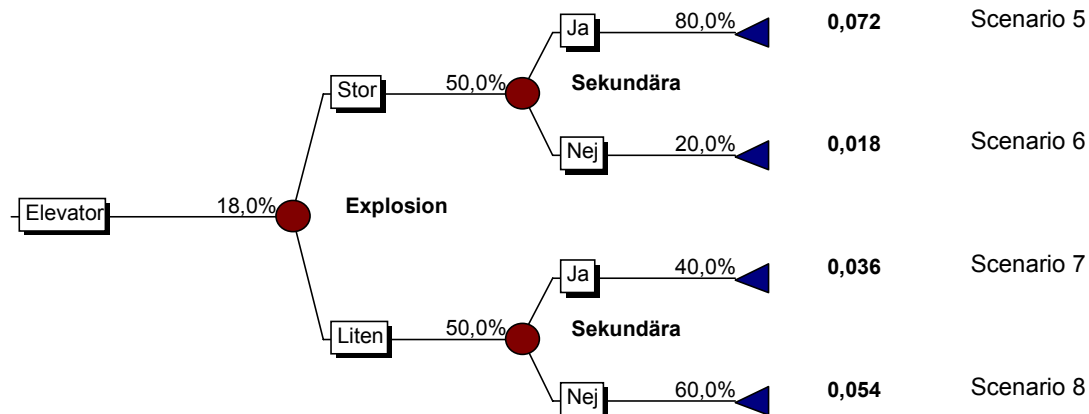
Vid transport av spannmål alstras stora mängder damm, detta medför att dammkoncentrationen är hög i elevatorer. Det begränsade utrymmet och inga naturliga möjligheter för tryckavlastning innebär att sannolikheten för att en eventuell dammexplosion blir stor är relativt hög. Vid en stor dammexplosion i en elevator är sannolikheten stor att elvatorn inte klarar av den stora tryckuppbyggnaden vilket medför att risken för sekundära dammexplosioner är stor i angränsande utrymmen och lokaler. Detta betonas även i boken Dammexplosioner /3/.

Figur B.3 Grenen för dammexplosion i en elevator

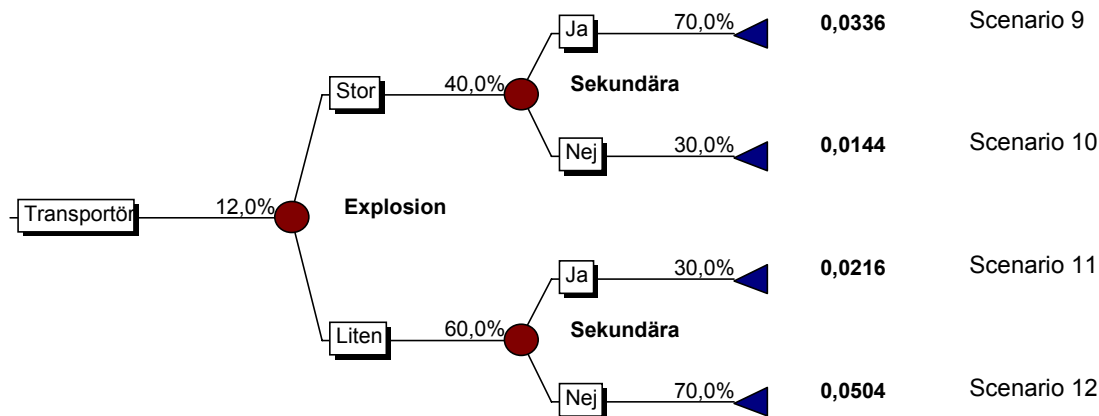
I transportörer är inte dammkoncentrationen i luften lika hög som i elevatorer detta innebär att sannolikheten för en stor dammexplosion är mindre än hos elevatorer. Sannolikheten för sekundära explosioner bedöms till 0,7 för en stor explosion eftersom att transportörerna har anslutning till behållare, elevatorer och filter.

Figur B.4 Grenen för dammexplosion i en transportör

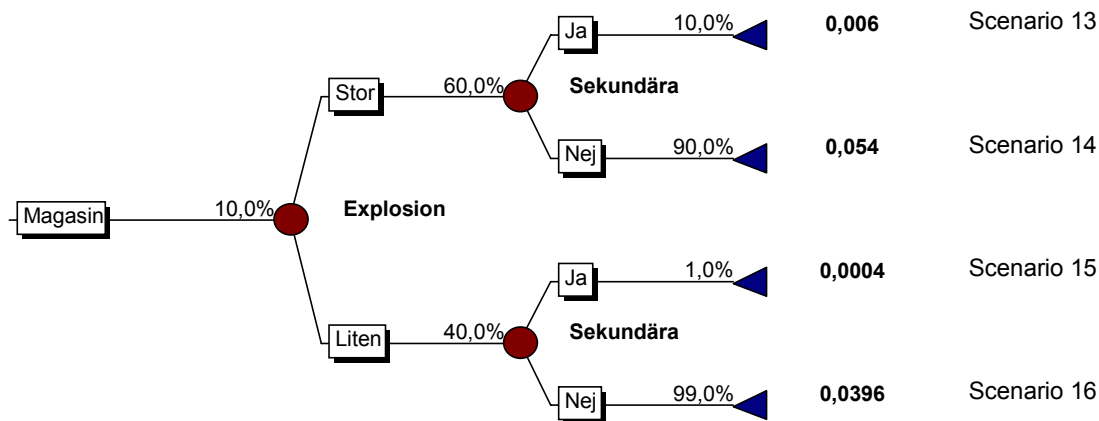
På spannmålsterminalen lagras även spannmål i magasin. Vid hantering av spannmål i magasin uppstår stora mängder damm vilket innebär att sannolikheten för en stor explosion förutsatt att en dammexplosion inträffat skattas till 0,6. Magasinen är fristående vilket innebär att risken för sekundära dammexplosioner är väldigt låg. Eventuella sekundära dammexplosioner uppstår i andra delar av magasinet.

Figur B.5 Grenen för dammexplosion i magasin

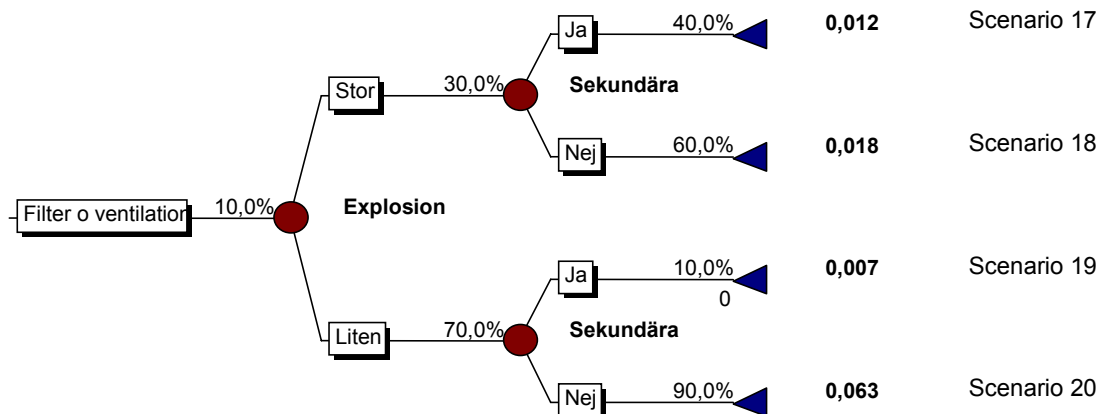
Aspirationen suger damm från processteg där det bildas mycket damm och transporterar det till filter där luften renas. I filter och aspiration bedöms sannolikheten för att få en stor explosion förutsatt att en explosion inträffat till 0,3. Anledningen till den låga sannolikheten är den begränsade volymen. Sannolikheten för sekundära dammexplosioner är hög, denna bedömning grundar sig på att aspirationssystemet är heltäckande vilket ger möjlighet för en explosion att fortplanta sig genom rörsystemen.

Figur B.6 Grenen för dammexplosion i filter eller ventilation

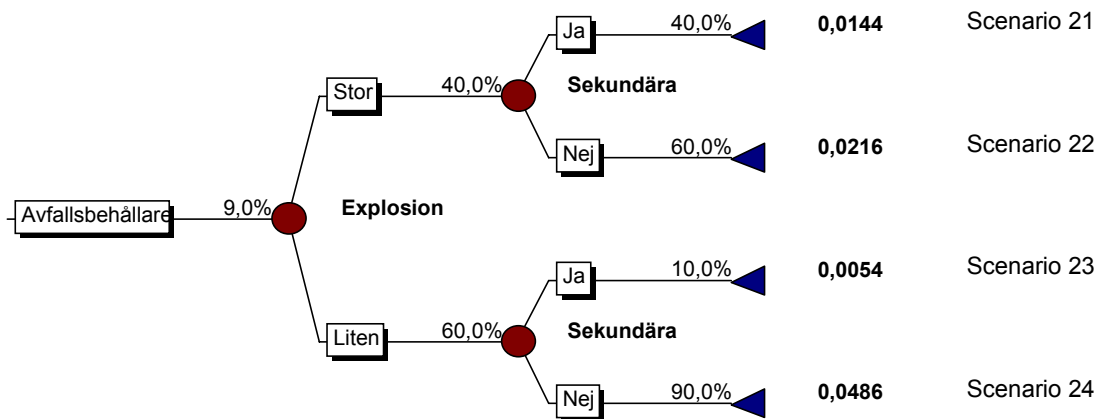
Avfall från rensning och filter transporteras till avfallsbehållare. Avfallsbehållarna innehåller mycket spannmålsdamm som eventuellt kan ge upphov till explosioner med stora konsekvenser. Avfallsbehållarna är avskilda men det finns en viss risk för spridning av explosion genom ventilationssystemet.

Figur B.7 Grenen för dammexplosion i avfallsbehållare

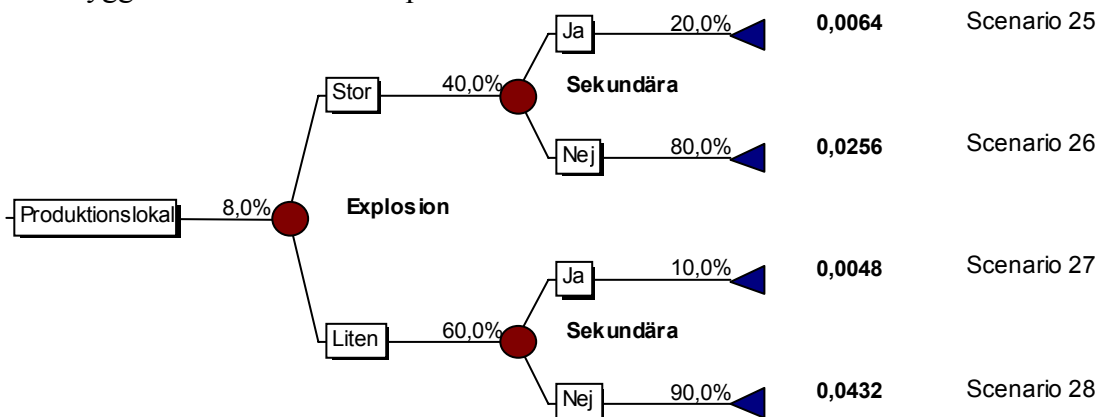
Med produktionslokal menas de utrymmen som finns i siloparkerna där torkning och rensning sker. Till denna grupp hör även de områden och lokaler där transport och fördelningssystem finns. Sannolikheten för att få en dammexplosion i en produktionslokal är relativt stor eftersom de stora ytorna medför att det finns många utrymmen på spannmålsterminalen som får dålig översyn vilket ökar sannolikheten för antändliga dammansamlingar. Sannolikheten för sekundära dammexplosioner är låg eftersom lokalerna oftast är egna brandceller och att de inte är anslutna till övriga delar av byggnaden i form av transportörer och ventilation.

Figur B.8 Grenen för dammexplosion i produktionslokal

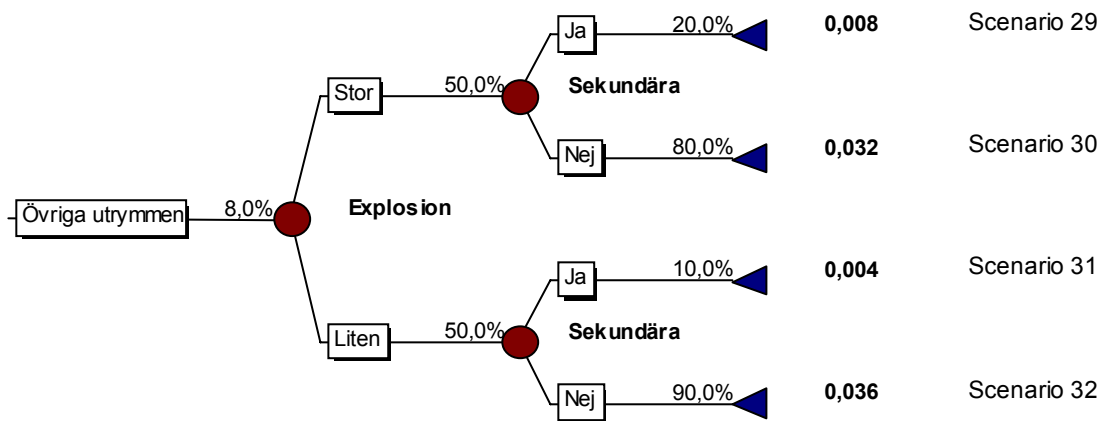
Övriga utrymmen innefattar bland annat personalutrymmen, billossning och kontor. I dessa utrymmen skattas sannolikheten för en stor dammexplosion till 0,5 eftersom att det innefattar så många olika typer av utrymmen. Risken för sekundära dammexplosioner bedöms som låg eftersom att de flesta av de övriga utrymmena ansluter till områden där det inte finns förutsättningar för sekundära explosioner.

Figur B.9 Grenen för dammexplosion i övriga utrymmen

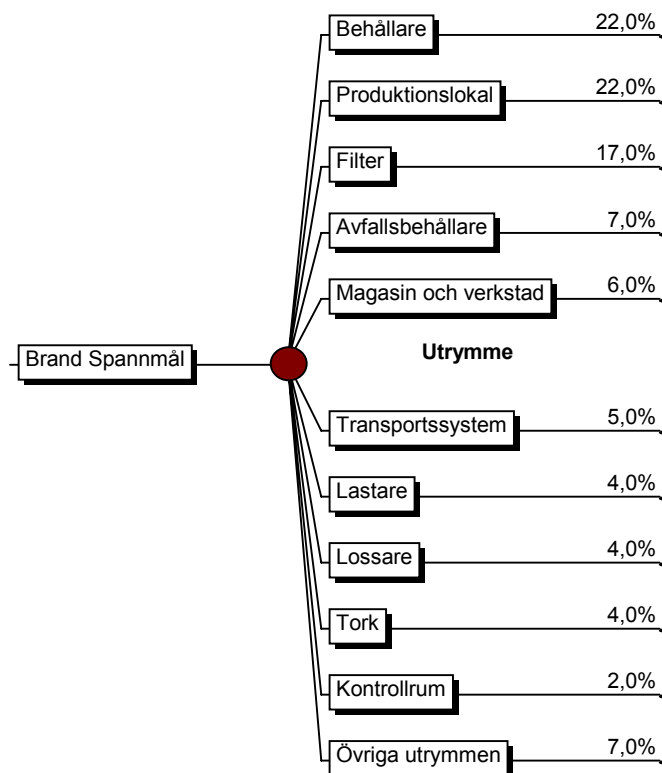
Brandfördelningen på spannmålsterminalen är svår att bedöma med enbart statistik /8/ eftersom en spannmålsanläggning inte går att jämföra med annan industri. Vid skattning av brandfördelning används förutom statistik även tidigare tillbud på spannmålsterminalen och erfarenheter från anställda på spannmålsterminalen. Fortsättning på händelseträdet redovisas under respektive startutrymme

Figur C.1 Fördelning av bränder, den första förgreningen i händelseträdet

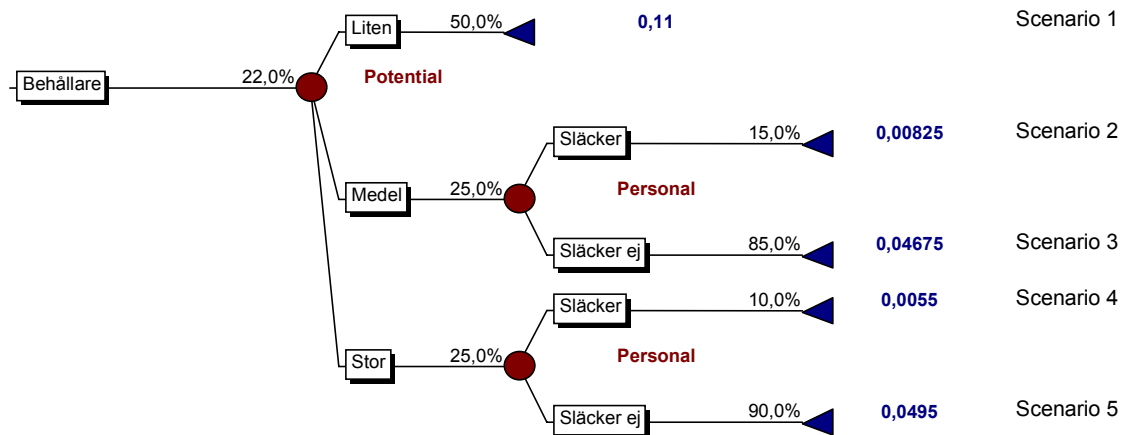
En stor del av ytan på spannmålsterminalen består av lagringsbehållare och silos vilket förklarar den höga sannolikheten för att en brand ska uppkomma i dessa utrymnen. I en behållare eller silo finns det mycket bränsle i form av spannmål som har ett relativt högt energiinnehåll. Detta innebär att sannolikheten är hög för att en brand med stor potential ska uppstå. I poröst och finkornigt material som spannmål är det vanligt att det uppstår glödbärbränder /13/. Glödbärbränder är besvärliga att släcka eftersom att det är svårt att nå glödhärden med släckmedel. Möjligheterna för personalen att släcka en brand i en behållare är små eftersom det finns få möjligheter att ta sig in i behållarna och komma åt brandhärden.

Figur C.2 Grenen för brand i behållare
