# **Risakanalys på Svenska lantmännens anläggning i Helsingborg**

Report 5104, Lund 2002

This report is a risk analysis of Svenska lantmännen in Helsingborg, Sweden. In the analysis probabilities is appraised with event trees and consequences is described in economic terms. The report also contains a chapter in which suitable means to fight fires in silos is examined.

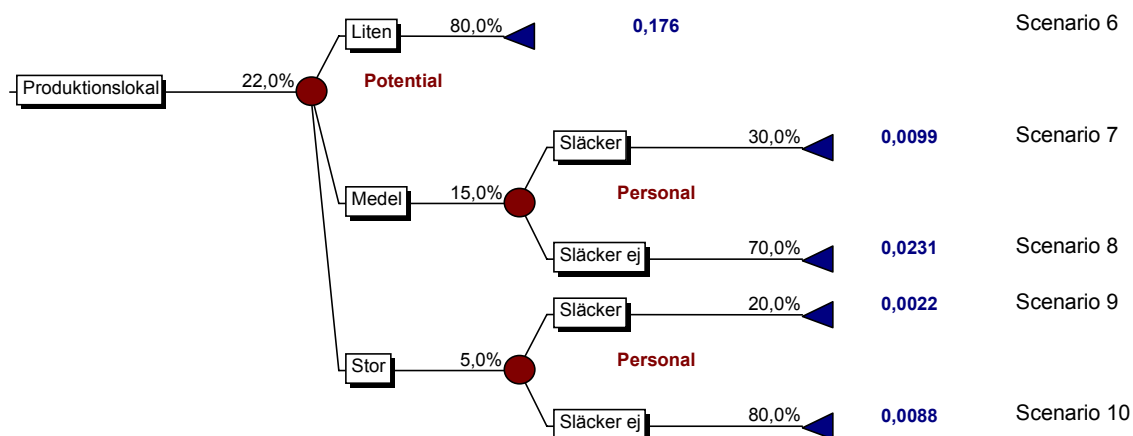
Med produktionslokal menas de utrymmen som finns i siloparkerna där torkar, rensar och aspiration finns. Till denna grupp hör även de lokaler och utrymmen där transport och fördelningssystem är placerade. Sannolikheten för att en brand ska uppstå i denna typ av lokal är hög eftersom dessa lokaler innefattar en stor del av golvarean på spannmålsterminalen. Bränsle och bränslemängd varierar i produktionslokalerna men vanligtvis så finns det relativt lite brännbart material vilket påverkar brandpotentialen. Det stora problemet vid en brand i en produktionslokal är att personaltätheten är låg samtidigt som det saknas branddetektionssystem. Detta påverkar sannolikheten för att personalen ska kunna släcka en eventuell brand som uppstår.

Figur C.3 Grenen för brand i produktionslokal

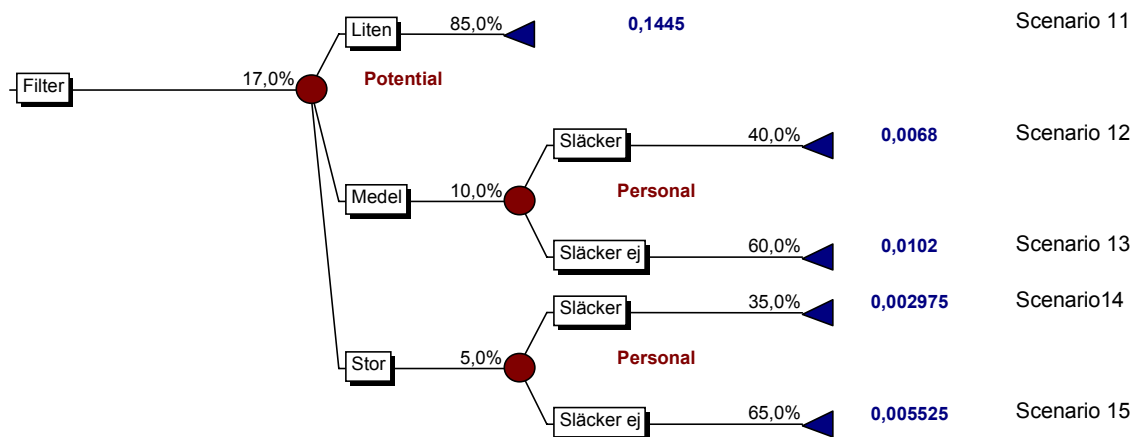
Sannolikheten för att en brand ska uppstå i ett filter är hög eftersom aspirationssystemet suger luft från behållare, transportssystem och rensar. Detta innebär att eventuella gnistor eller glödhärdar i produktionen kan transporteras genom aspirationen till filterskåpen. Bränslemängden är begränsad men det finns en stor spridningsrisk genom aspirationen till bland annat avfallsbehållare. Det är vanligt med glödbränder i filterskåp. Sannolikheten för att personalen lyckas släcka en brand i ett filter är relativt hög om branden upptäcks i tid.

Figur C.4 Grenen för brand i filter

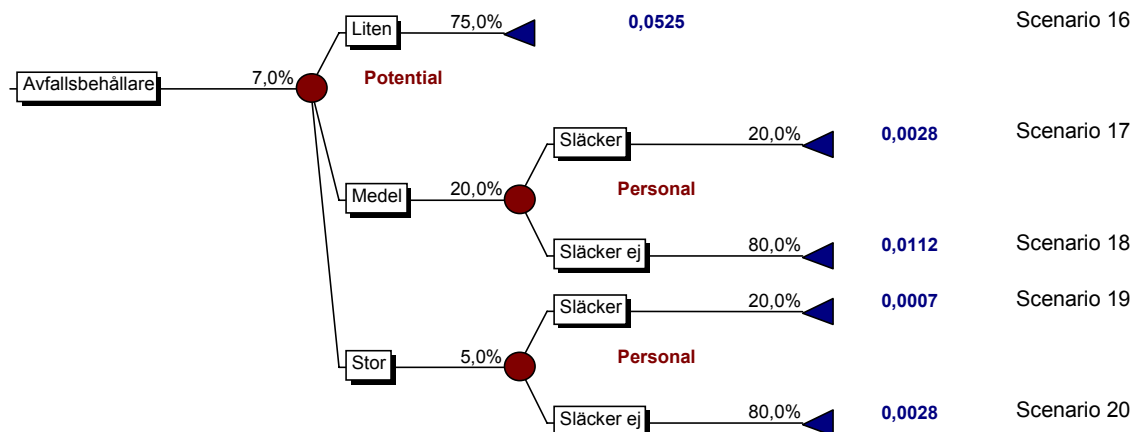
På spannmålsterminalen har det tidigare förekommit brandtillbud i avfallsbehållare. I behållarna finns avfall från spannmål där det till likhet med förvaringsbehållarna är relativt vanligt med glödbränder. Sannolikheten är låg att personalen lyckas släcka en brand eftersom en brand i en avfallsbehållare är svårupptäckt och att det är svårt för personalen att komma åt en eventuell brand med handbrandsläckare.

Figur C.5 Grenen för brand i avfallsbehållare

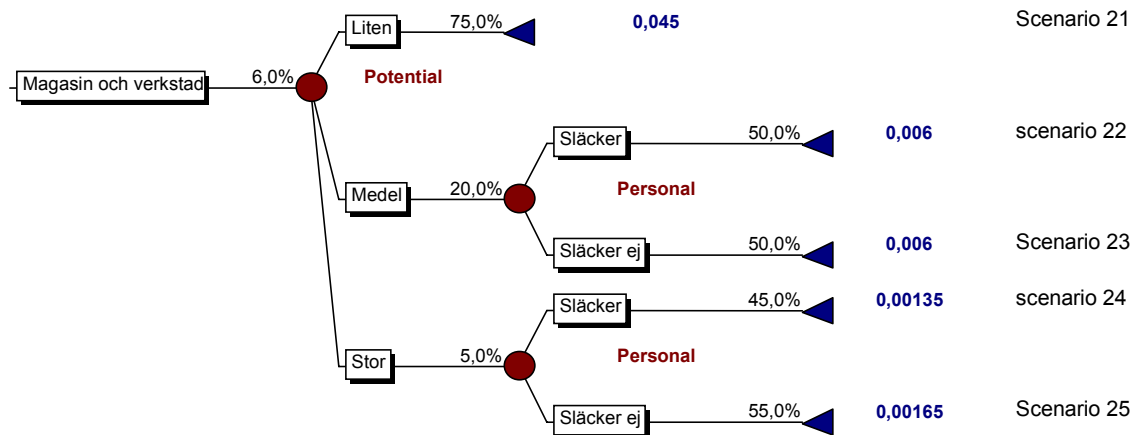
Sannolikheten för att en brand ska uppstå i magasinen är låg trots att de täcker stora ytor. I magasinen finns inga maskiner och magasinen står oanvända stora delar av året. Verkstaden är liten och där utförs mycket heta arbeten. Brandpotentialen är svår att skatta eftersom den varierar. Sannolikheten för att personalen ska släcka bedöms som relativt hög eftersom det är mest troligt att en brand uppkommer vid heta arbeten och då är brandutbildad personal närvarande.

Figur C.6 Grenen för brand i verkstad och magasin

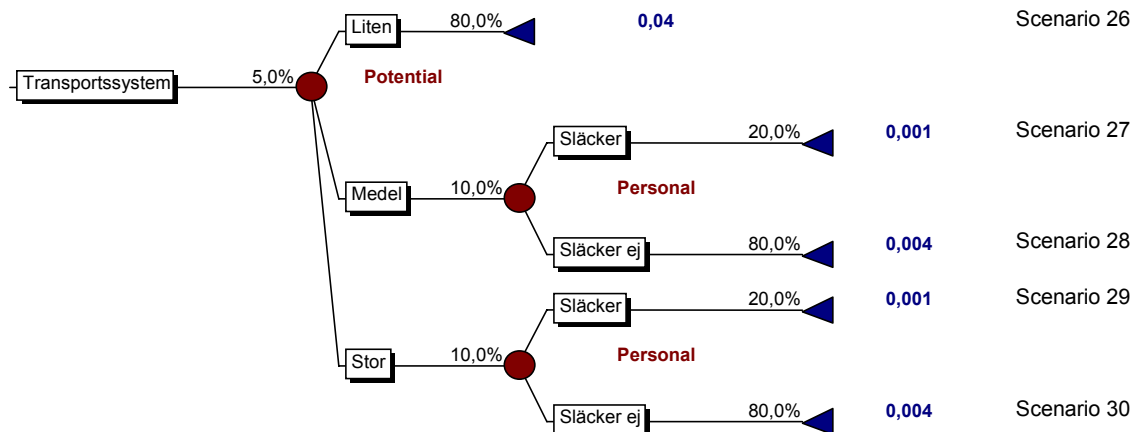
Det transporteras stora mängder spannmål på spannmålsterminalen. Varmgång i ett lager eller snedgång i en elevatorrem kan orsaka brand i transportsystemet. Brandpotentialen varierar eftersom vissa delar av transportsystemet innehåller plast för att minska friktionen. Risken för spridning är stor eftersom transportsystemen står i förbindelse med behållare och filter. Sannolikheten för att personalen ska släcka är relativt liten eftersom transportör eller elevator måste öppnas för att påbörja eventuell släckning.

Figur C.7 Grenen för brand i transportsystem

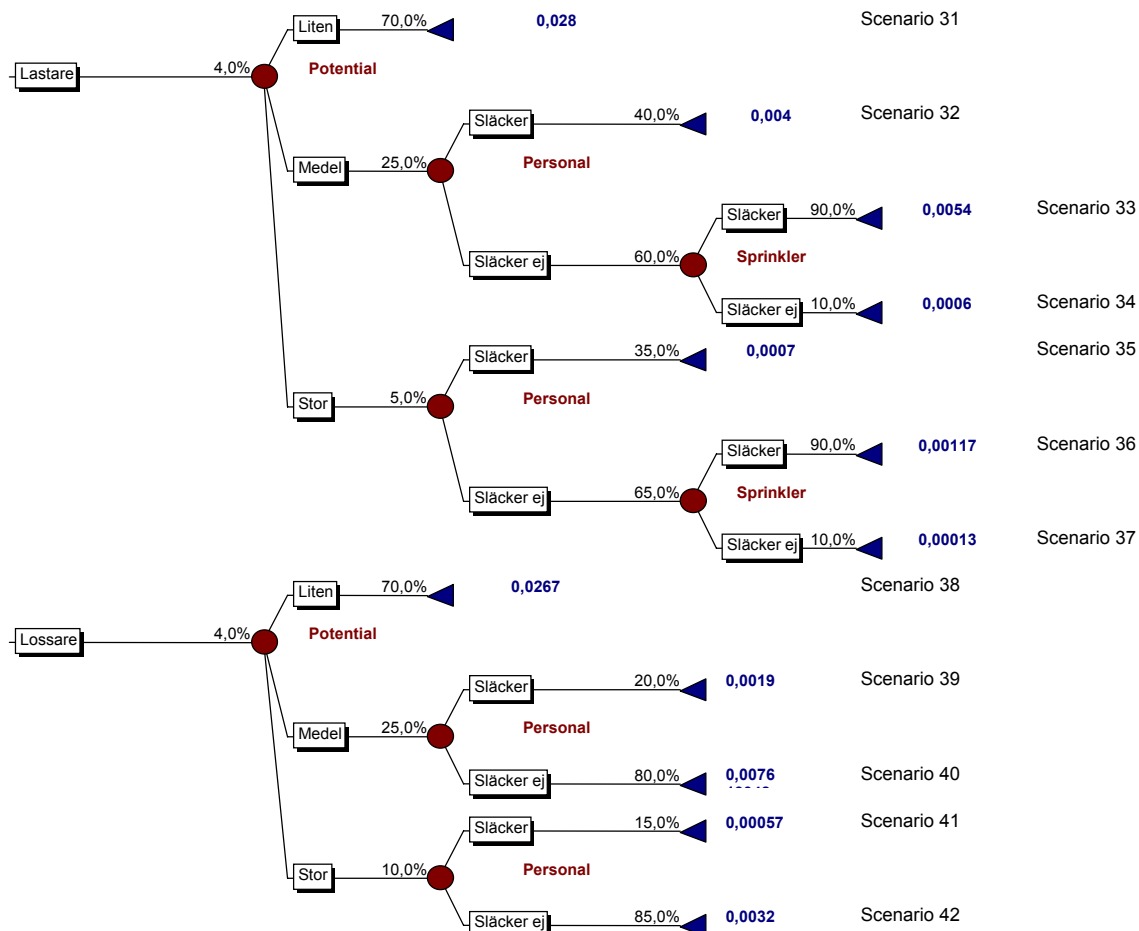
Lastaren och lossaren har transportband som består av gummi vilket är ett bränsle som ger mycket effekt vilket ökar sannolikheten för att få en brand med stor potential. 1999 drabbades lastaren av en brand på transportbandet vilket orsakade en stor brand som kostade företaget åtskilliga miljoner. Efter branden installerades ett sprinklersystem på lastaren. Lossaren är däremot inte utrustad med några brandtekniska installationer. Sannolikheten för personalen att släcka en brand på lastaren är högre än på lossaren eftersom det finns möjlighet för personal att gå på lastarbandgången.

Figur C.8 Grenarna för brand i lastare och lossare

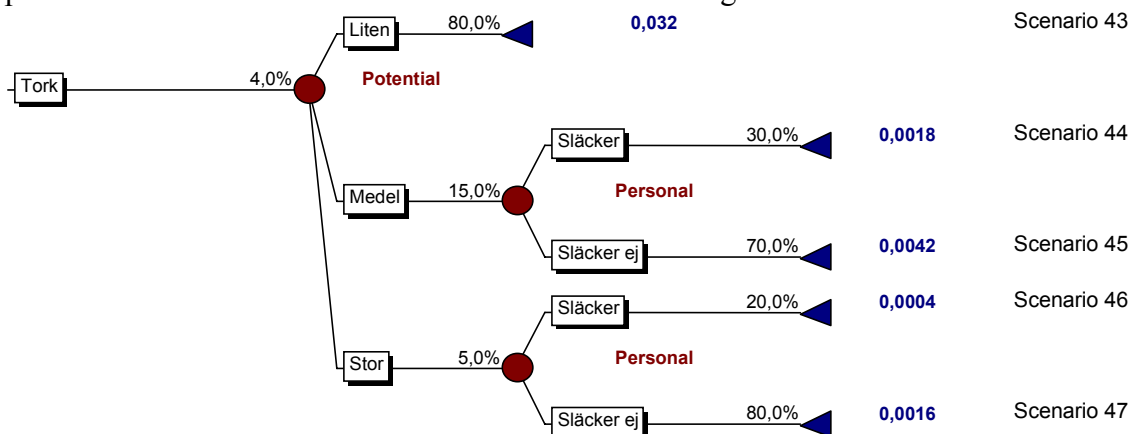
På spannmålsterminalen används torkar som drivs av naturgas. Sannolikheten för att få en brand i dessa är relativt låg eftersom de får regelbunden översyn. Mindre glödhärdar kan uppkomma i spannmål som fastnat i torken. Med tanke på att torkarna drivs med naturgas antas sannolikheten för att personal ska släcka en eventuell brand i torkarna som låg.

Figur C.9 Grenen för brand i tork

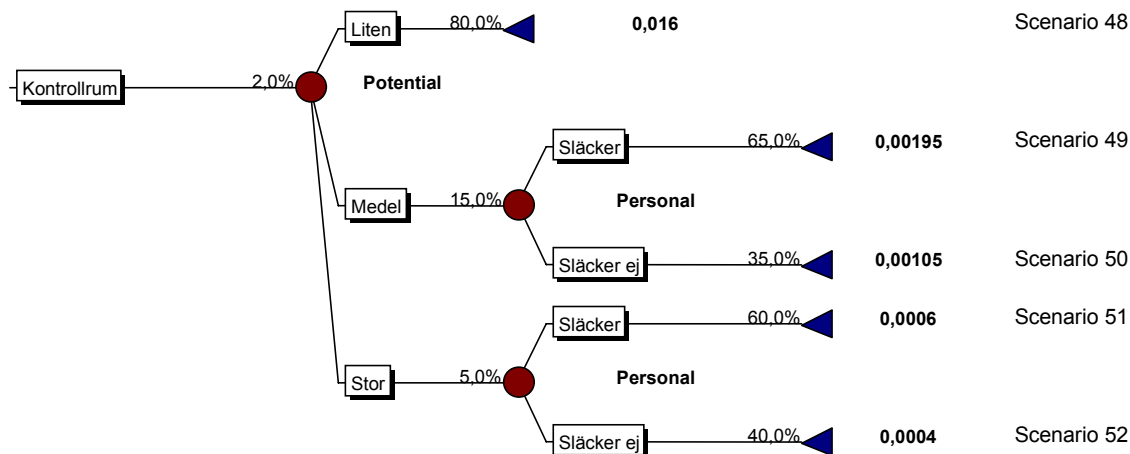
Kontrollrummen är viktiga för att spannmålshanteringen ska fungera. I kontrollrummen finns mycket elektronik och datautrustning där en brand eventuellt skulle kunna starta. Sannolikheten för att en bra ska uppstå här är ändå liten eftersom det är så liten del av anläggningen som består av kontrollrum. Sannolikheten för att personalen ska kunna släcka en brand i kontrollrummet är relativt stor eftersom där mestadels befinner sig personal under arbetstid.

Figur C.10 Grenen för brand i kontrollrum

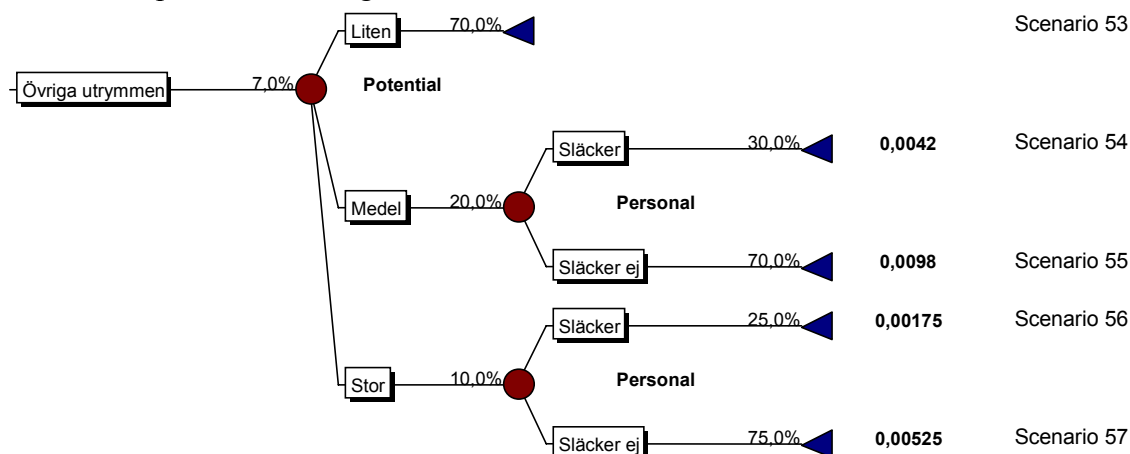
Övriga utrymmen består av pannrum, elrum och utrymmen som inte tas upp i de andra punkterna. Potentialen i de övriga utrymmen varierar kraftigt med var en brand skulle uppstå vilket gör att skattningen av brandpotentialen är väldigt osäker. I flertalet av de utrymmen som ingår i denna grupp befinner det sig ingen personal regelbundet, detta innebär att sannolikheten för att en brand ska släckas av personalen är låg.

Figur C.11 Grenen för brand i övriga utrymmen

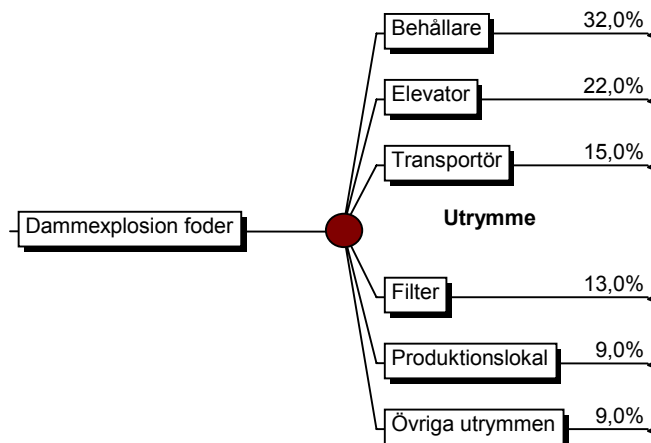
Figur E.1 Fördelning av dammexplosioner, den första förgreningen i händelseträd

Med hjälp av statistik /3/ och subjektiva bedömningar skattas fördelningen av dammexplosioner på Foderfabriken. De faktorer som påverkar bedömning och skattning av sannolikheter beskrivs och visas med hjälp av händelseträd under respektive startutrymme.

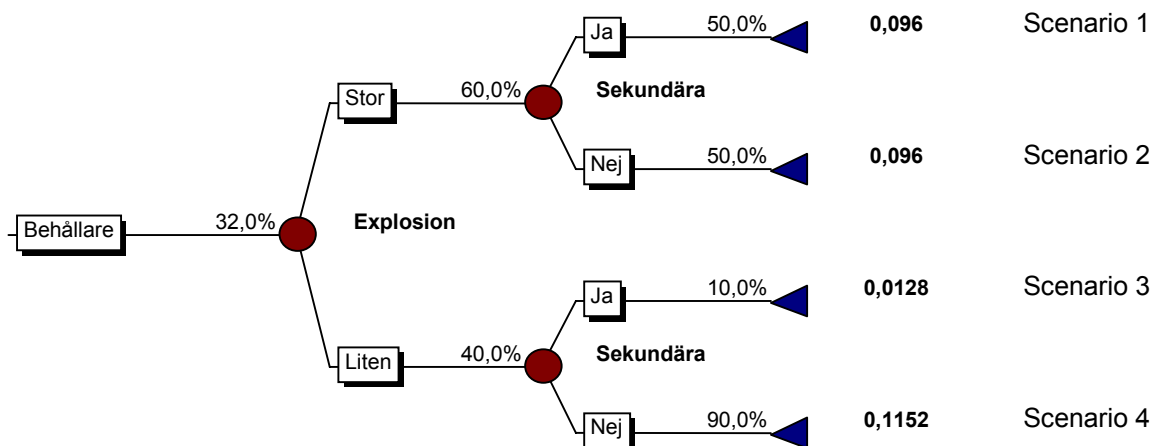
Silo och behållare är de utrymmen där råvaror och färdigt foder lagras. I en behållare finns det stora mängder brännbart damm i kombination med stora volymer, vilket innebär att sannolikheten för en stor dammexplosion i en behållare bedöms till hög. Med tanke på att en stor dammexplosion i en behållare sannolikt skulle innebära att delar av konstruktionen förstörs bedöms risken för sekundära explosioner som stor vid en stor explosion i en behållare.

Figur E.2 Grenen för dammexplosion i en behållare eller silo

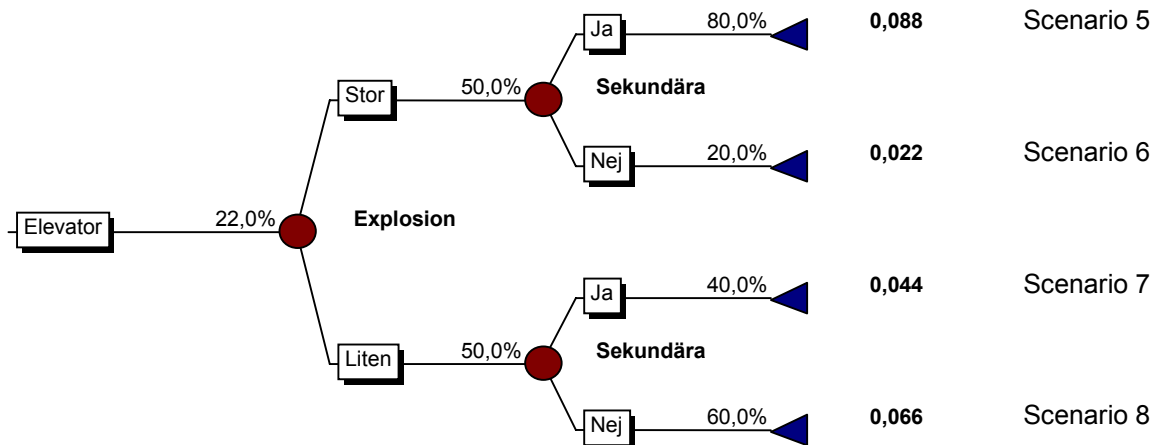
Vid transport av spannmål och foder alstras stora mängder damm som medför att dammkoncentrationen är hög i en elevator när den används. Det begränsade utrymmet och att det inte finns naturliga möjligheter för tryckavlastning innebär att sannolikheten för att en eventuell dammexplosion blir stor är relativt hög. Vid en stor dammexplosion i en elevator är sannolikheten stor att elvatorn inte klarar av den stora tryckupbyggnaden vilket medför att risken för sekundära dammexplosioner är stor.

Figur E.3 Grenen för dammexplosion i en elevator

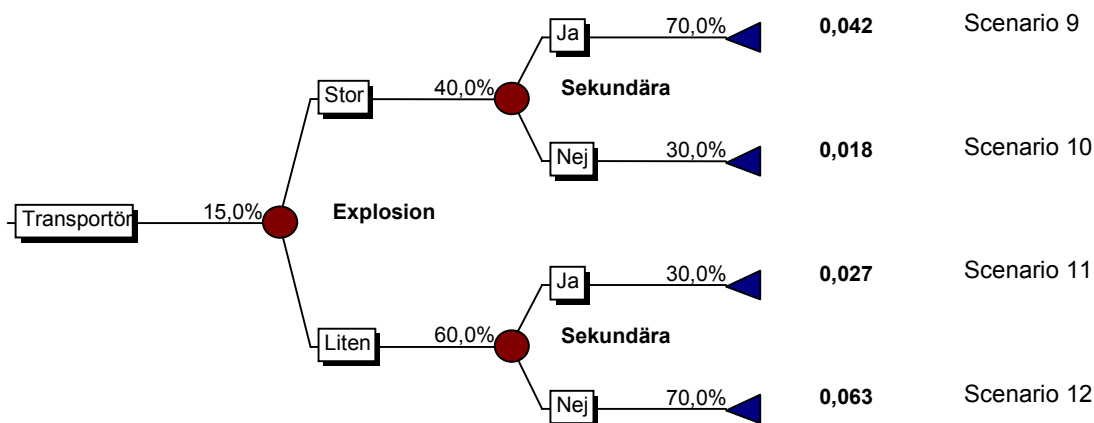
I transportörer är inte dammkoncentrationen i luften lika hög som i elevatorer. Detta innebär att sannolikheten för en stor dammexplosion är mindre än hos elevatorer. Sannolikheten för sekundära explosioner bedöms till 0,7 för en stor explosion eftersom transportörerna har anslutning till behållare, elevatorer och filter.

Figur E.4 Grenen för dammexplosion i en transportör

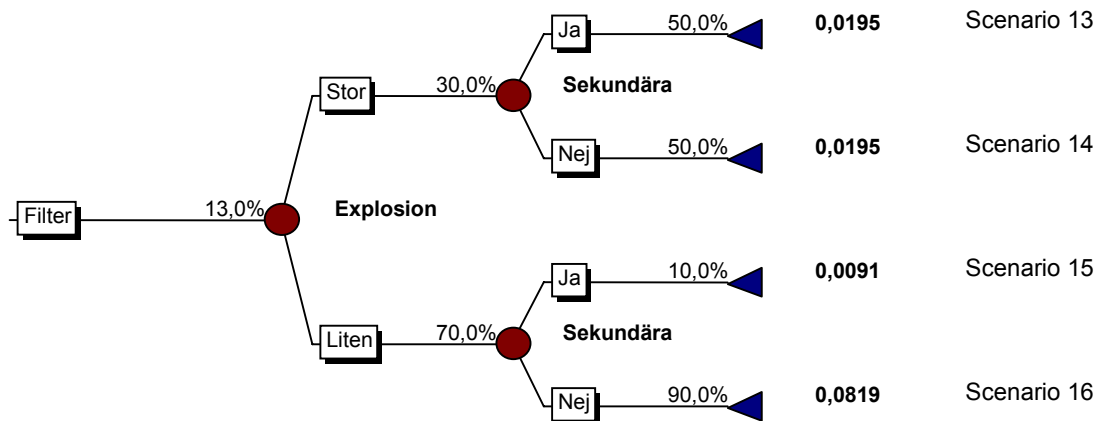
Aspirationen suger damm från processteg där det bildas mycket damm och transporterar det till filter där luften renas. I filter och aspiration bedöms sannolikheten för att få en stor explosion förutsatt att en explosion inträffat till 0,3. Anledningen till den låga sannolikheten är den begränsade volymen. Sannolikheten för sekundära dammexplosioner är hög, denna bedömning grundar sig på att aspirationssystemet är heltäckande vilket möjliggör för en explosion att fortplanta sig.

Figur E.5 Grenen för dammexplosion i filter

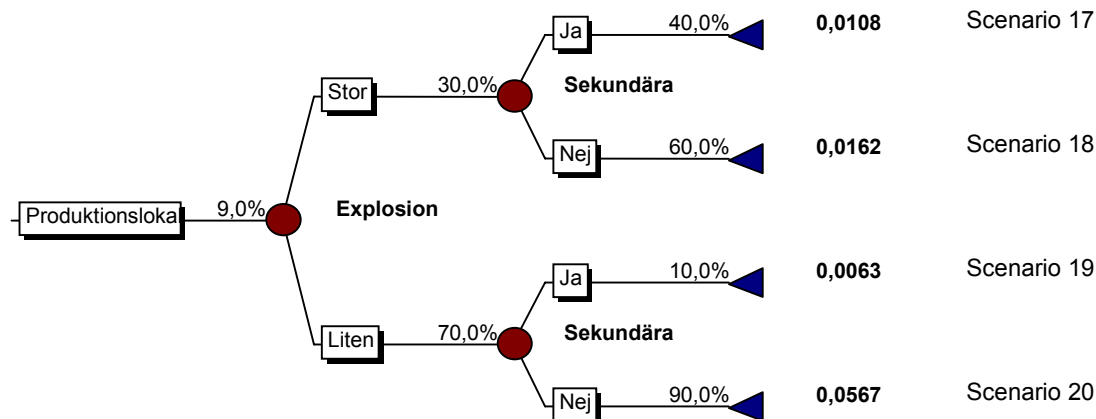
Med produktionslokal menas de lokaler där fodertillverkningen sker och de utrymmen som inte är behållare i råvarusilon. Sannolikheten för att få en stor dammexplosion är relativt liten eftersom det krävs en brännbar dammblandning i en stor del av lokalen. Sannolikheten för att få en stor explosion förutsatt att en dammexplosion inträffat skattas till 0,3. Sannolikheten för sekundära dammexplosioner är låg eftersom lokalerna är egna brandceller och de är inte anslutna till övriga delar av byggnaden.

Figur E.6 Grenen för dammexplosion i produktionslokal

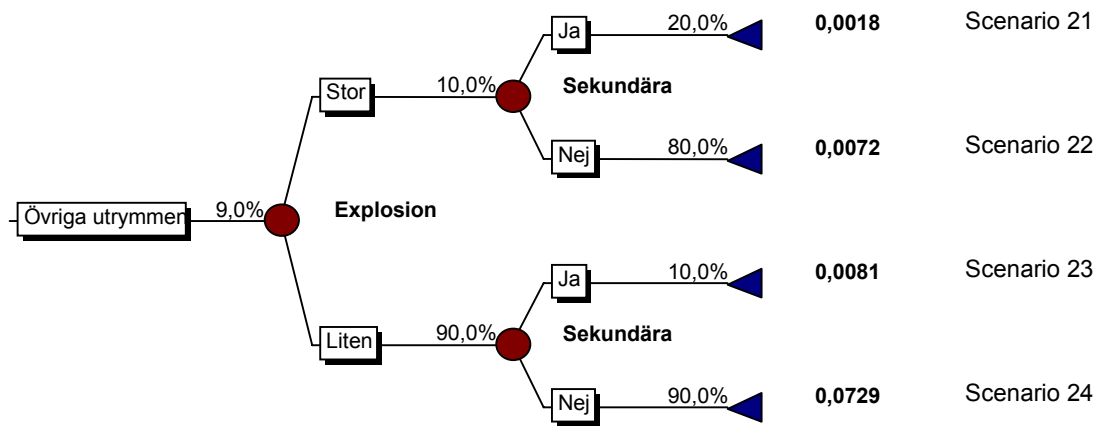
Till övriga utrymmen tillhör bland annat bulkutlastning, magasin och verkstad. Sannolikheten för att få en stor dammexplosion i dessa utrymmen bedöms som liten eftersom risken för brännbara dammoln är mindre i dessa utrymmen. Dessa utrymmen är inte heller i förbindelse med andra utrymmen där risken för sekundära dammexplosioner är stor.

Figur E.7 Grenen för dammexplosion i övriga utrymmen

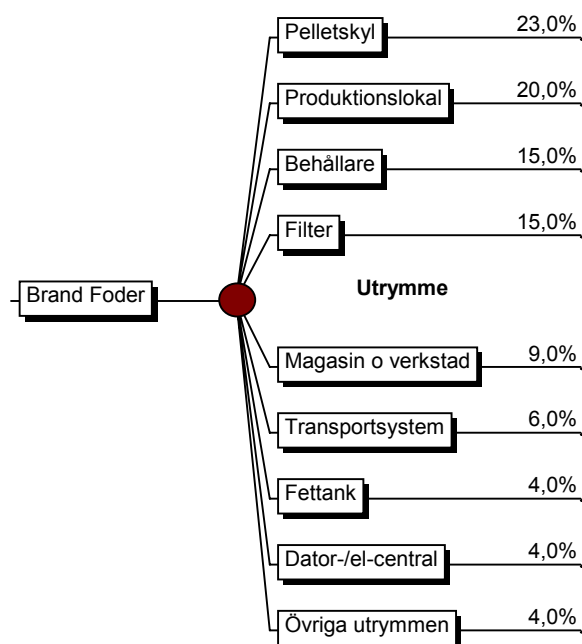
Brandfördelningen på Foderfabriken har skattats med hjälp av statistik från livsmedelsindustrin /8/. För att få en uppfattning om vilka brandrisker som finns vid fodertillverkning har även andra foderfabriker konsulterats för att möjliggöra en skattning av brandfördelningen på fabriken i Helsingborg. Fortsättning på händelseträdet redovisas under respektive startutrymme.

Figur F.1 Fördelning av bränder, första grenen i händelseträdet för brand

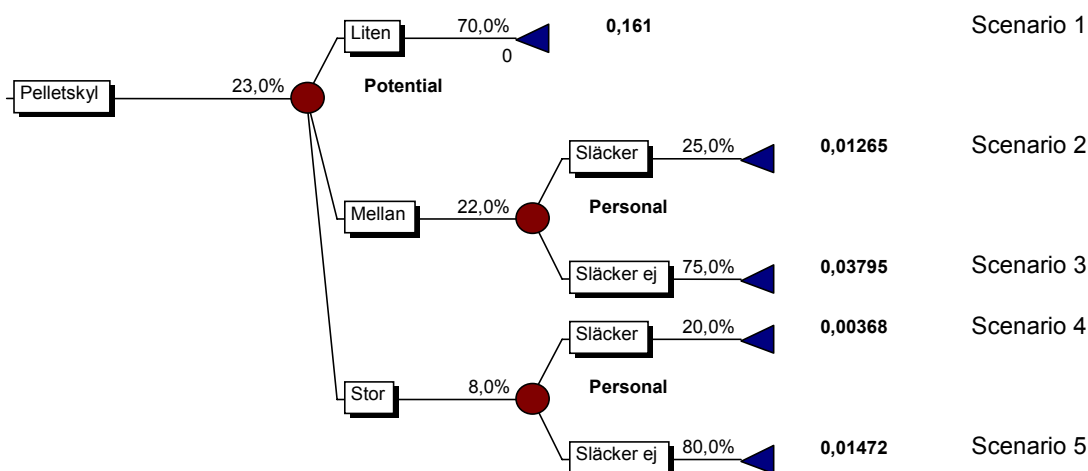
På Foderfabriken uppskattades det mest troliga brandstället till pellets kylarna. I Helsingborg har det aldrig brunnit i kylarna men på flertalet av övriga foderfabriker har det förekommit brandtillbud i där. Detta har medfört att många foderfabriker har installerat någon typ av punktskydd för pellets kylarna. Vid kylning passerar mycket luft vilket medför att en brand troligtvis sprider sig till filter-skåp. Personalens chanser att släcka en brand i pellets kylarna är små eftersom det inte finns någon detektion och att det är svårt att komma åt en brand i kylarna.

Figur F.2 Grenen för brand i pelletsfyl

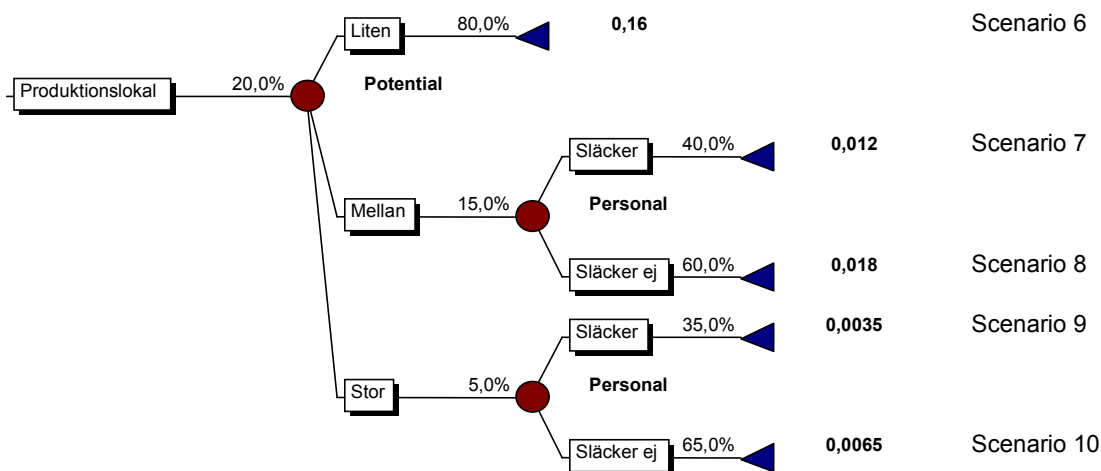
Med produktionslokal menas de lokaler där fodertillverkningen sker och de utrymmen som inte är behållare i råvarusilon. I produktionslokaler finns mycket maskiner som pelletspressar och blandare som bidrar till både brandbelastningen och tänkbara tändkällor. Sannolikheten för att personalen ska lyckas släcka en brand i produktionslokalerna är större än i de flesta andra utrymmen eftersom det i dessa lokaler ofta befinner sig personal. Bristen på detektionssystem innebär att Foderfabriken förlitar sig på att branden upptäcks av personalen.

Figur F.3 Grenen för brand i produktionslokal

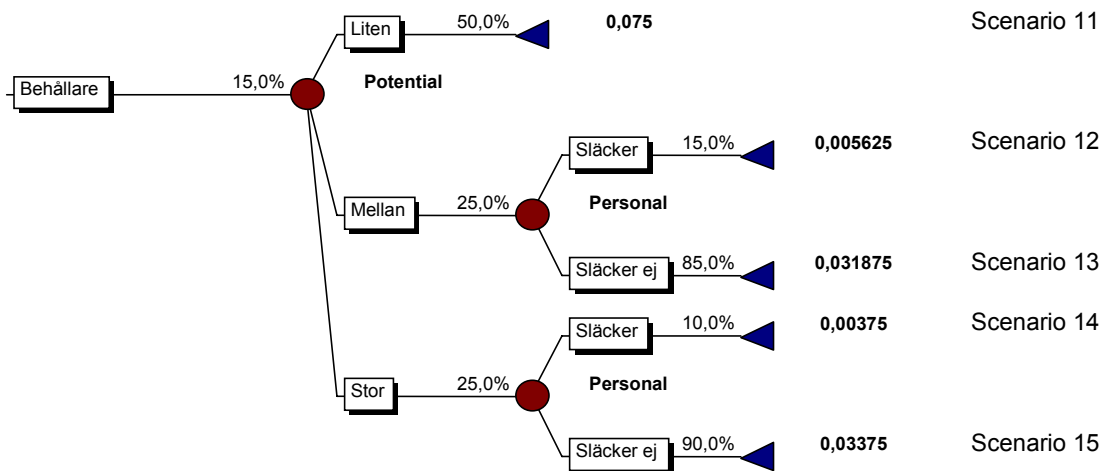
Råvaror och färdigt foder lagras i behållare. Det finns mer behållare på Foderfabriken än på en vanlig livsmedelsindustri, detta är förklaringen till den höga sannolikheten för brand i silo och behållare. I en behållare eller silo finns det mycket bränsle i form av spannmål som har ett relativt högt energiinnehåll. Detta innebär att sannolikheten är hög att en brand med stor potential ska uppstå. I poröst och finkornigt material som spannmål är det vanligt att det uppstår glödbänder/13/. Glödbänder är besvärliga att släcka eftersom det är svårt att nå glödhärden med släckmedel. Möjligheterna för personalen att släcka en brand i en behållare är små eftersom det finns få möjligheter att ta sig in i behållarna.

Figur F.4 Grenen för brand i behållare eller silo

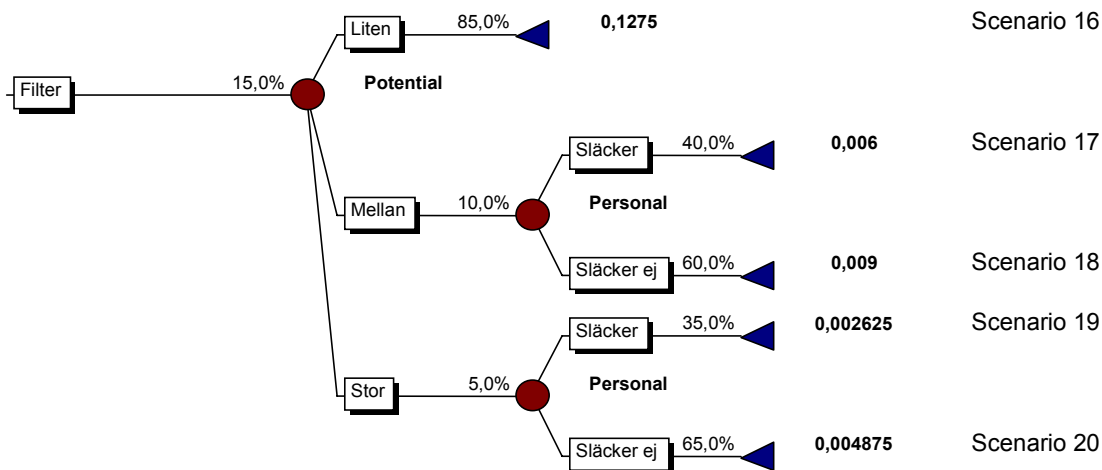
Sannolikheten för att en brand ska uppstå i ett filter är hög eftersom att aspirationssystemet suger luft från behållare, transportssystem och kylar. Detta innebär att eventuella gnistor eller glödhärdar i produktionen kan transporteras genom aspirationen till filterskåpen. Bränslemängden är begränsad men spridningsrisken är stor genom aspirationen till övriga delar av anläggningen. Det är vanligt med glödbränder i filterskåp. Sannolikheten för att personalen lyckas släcka en brand i ett filter är relativt hög om branden upptäcks i tid vilket inte kan garanteras eftersom detektion saknas.

Figur F.5 Grenen för brand i filter

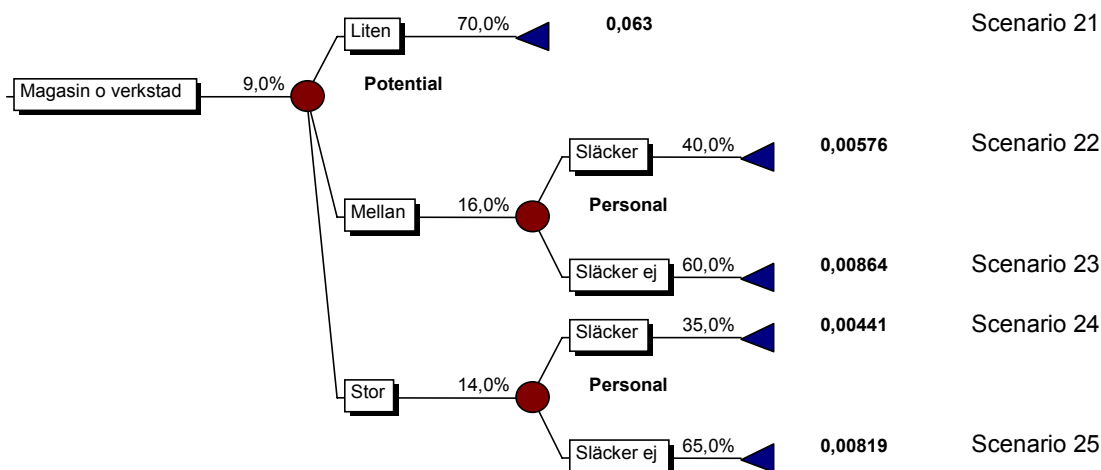
Sannolikheten för att få en brand i magasin eller verkstad bedöms som relativt hög eftersom där utförs mycket heta arbeten. Brandpotentialen är svår att skatta eftersom en mängd olika tillsatser som används i produktionen förvaras i magasinet. I magasinet finns även ett pallager som bidrar till brandbelastningen. Sannolikheten för att personalen ska släcka bedöms som relativt hög eftersom det är mest troligt att en brand uppkommer vid heta arbeten och då är brandutbildad personal närvarande. Vid en brand i magasinet är det svårare att bedöma om personalen kan släcka en eventuell brand eftersom där lagras farliga ämnen som exempelvis BioAdd och Monteban.

Figur F.6 Grenen för brand i magasin och verkstad

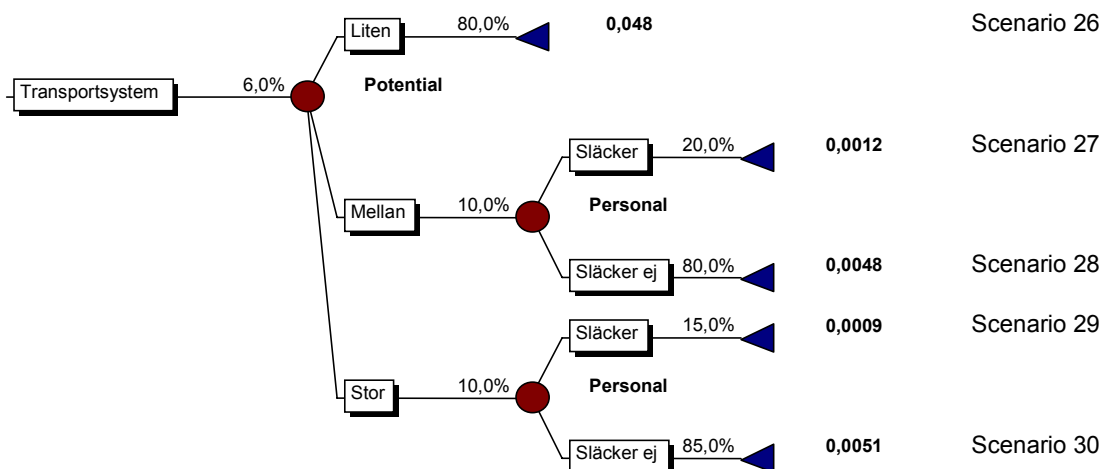
Det transporteras stora mängder spannmål och foder på Foderfabriken. Varmgång i ett lager eller snedgång i en elevatorrem kan orsaka brand i transportsystemet. Brandpotentialen varierar eftersom vissa delar av transportsystemet innehåller plast för att minska friktionen, plast innebär att sannolikheten för en hög brandpotential ökar. Risken för spridning är stor eftersom transportsystemen står i förbindelse med behållare och filter. Sannolikheten för att personalen ska släcka är relativt låg eftersom att en transportör eller elevator måste öppnas för att påbörja eventuell släckning.

Figur F.7 Grenen för brand i transportsystem

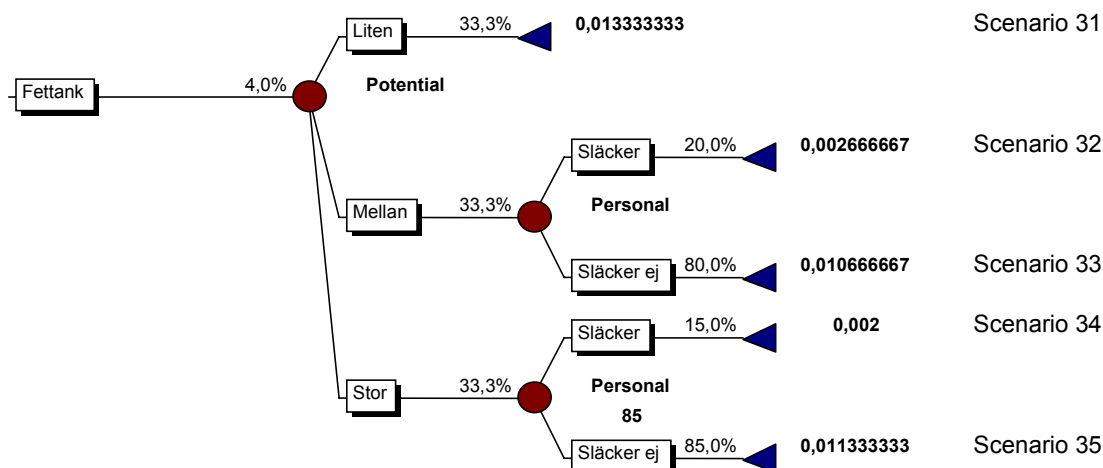
På utsidan av Foderfabriken finns fem tankar som främst innehåller olika typer av fett. Ett fettläckage i isoleringen kan innebära att fettet självantänder vilket ofta resulterar i glödbänder. För att släcka en brand i isoleringen måste plåten avlägsnas, detta innebär att sannolikheten för att personalen ska släcka branden är väldigt låg.

Figur F.8 Grenen för brand i fettank

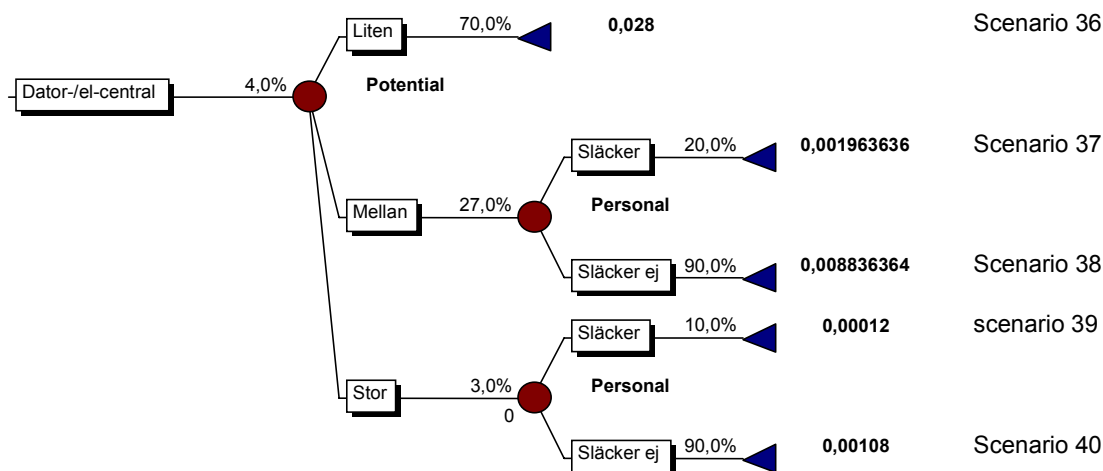
En brand i dator- eller el-central skulle troligtvis innebära kostsamma produktionsstopp för Foderfabriken. Dessa lokaler är väl avskilda från övrig verksamhet och det antas att en brand stannar i brandcellen. Sannolikheten för att personalen ska släcka en brand i dessa utrymmen antas vara låg eftersom det sällan vistas personer här.

Figur F.9 Grenen för brand i el- eller datorcentral

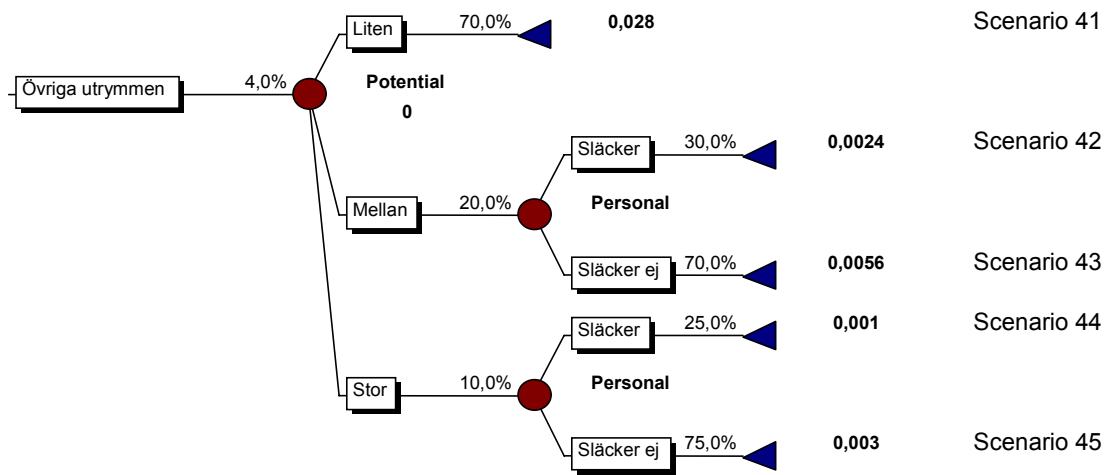
Till de övriga utrymmena hör bland annat bulkutlastningen och kontorslokaler. Potentialen i övriga utrymmen varierar kraftigt med var en brand skulle uppstå vilket innebär att skattningen av brandpotentialen är väldigt osäker.

Figur F.10 Grenen för brand i övriga utrymmen
