Ignucell Protect

- Kan den nya dränerande fasadskivan vara grunden till ett fuktsäkert enstegstätat fasadsystem?

**LTH Ingenjörshögskolan vid Campus Helsingborg
Institutionen för Bygg- och Miljöteknologi / avdelningen för Byggnadsfysik**

Examensarbete:
Sanna Erlandsson
Malin Pettersson

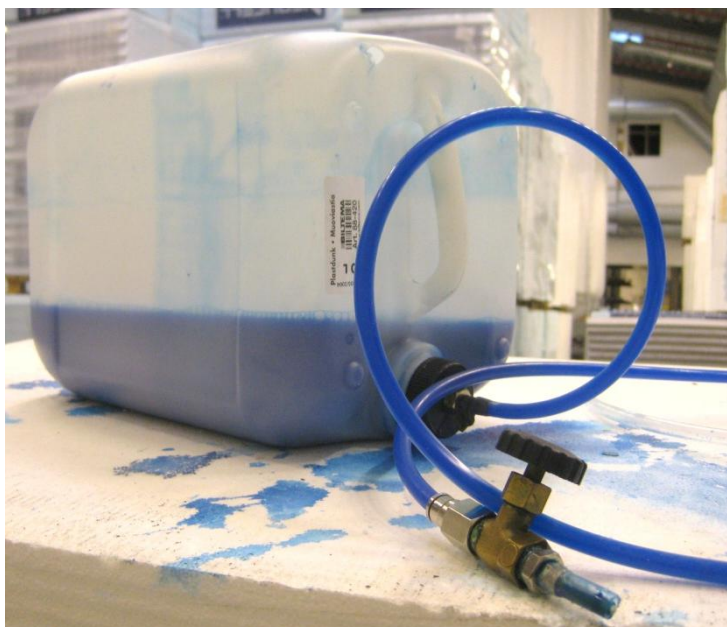
Ovanför väggen monterades en dunk med färgat vatten. Dunken var försedd med en slang med ett reglage. För att uppnå rätt vattenflöde inför varje test öppnades reglaget och den mängd vatten som flödade ut under en bestämd tid vägdes. Med en känd tid och vattnets vikt fastställdes flödet.

Bild 8.2 Dunken med färgat vatten

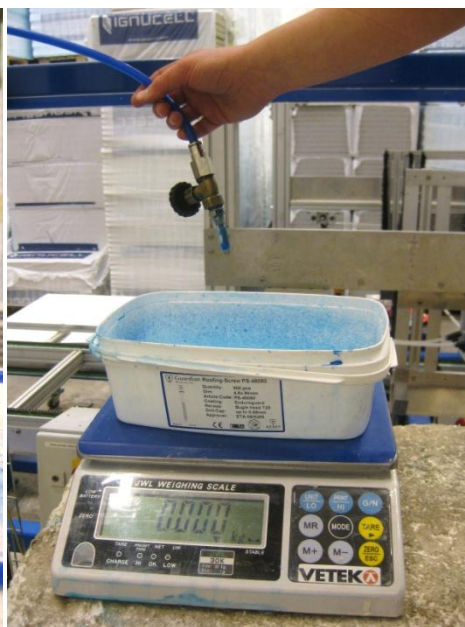
Bild 8.3 Flödet bestäms

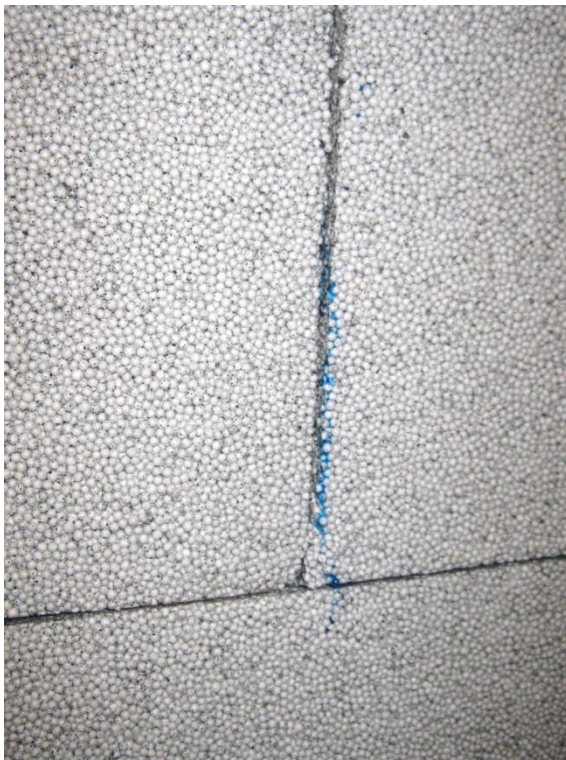
Bild 8.4 Vatten har trängt ut genom den lodräta skarven till baksidan av väggen.

Efter cirka sex minuter blev det ett utslag på baksidan. Vattnet tog sig genom den lodräta skarven till utkanten av skivan men rann sedan tillbaka in i interlocken, se bild 8.4.

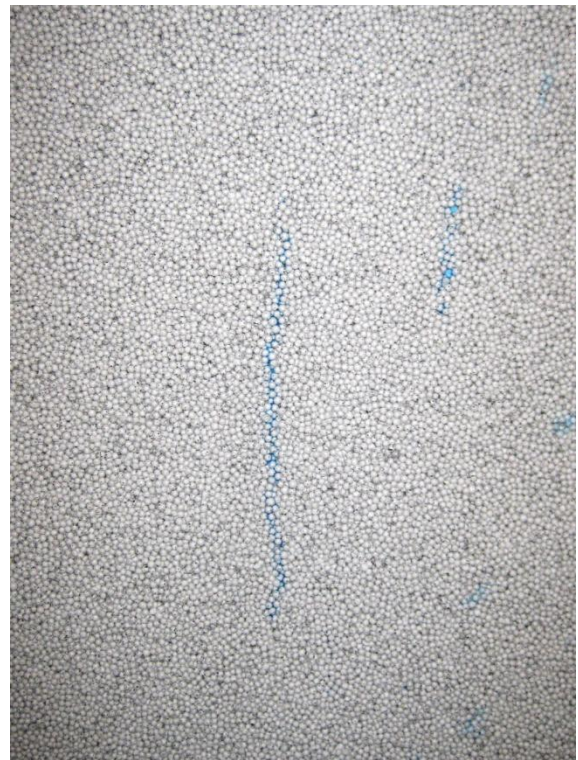
Bild 8.5 Vatten rinner precis i bakkanten på den nedersta skivan.

Efter ca sju och en halv minut kom vattnet än en gång ut på baksidan av skivan, denna gång i nedersta skivan. Vattnet rann inte utanpå skivan utan i det yttersta skiktet. Cirka tio minuter in i testet blev det ett litet större utslag på baksidan av den nedersta skivan. Den här gången trängde vattnet ända ut till utsidan av skivan, se bild 8.5.

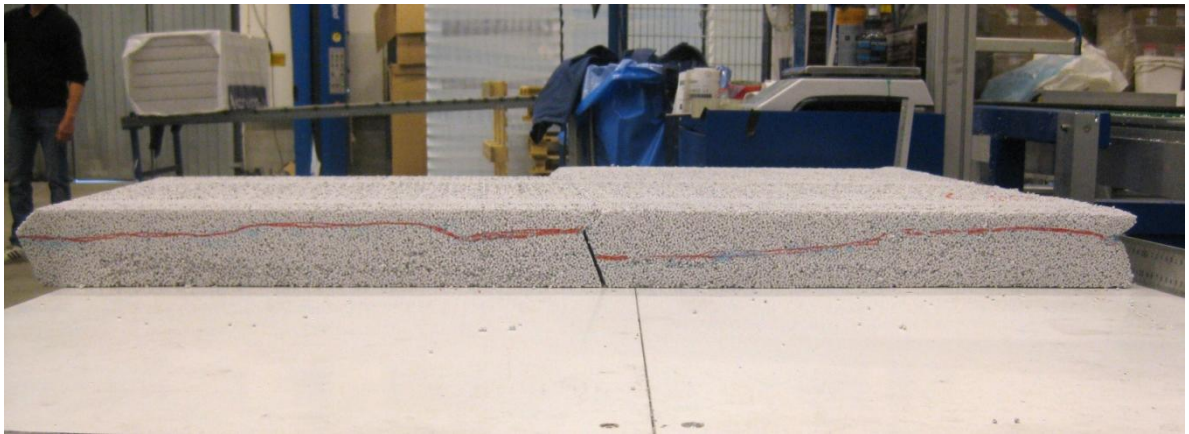
Bild 8.7 Provväggens två översta skivor skurna för att följa vattnets väg. Vattnets väg är markerad med röd penna. Vattnet rör sig i en vågform. I den horisontella skarven rinner det framåt mot interlockens spets.

När testen var avslutade skar vi itu skivorna vid test 2 för att se hur vattnet runnit genom skivan, se bild 8.7 och 8.8.

Att interlockskarven fungerar ser man i bild 8.7 där vattnet runnit framåt i skarven mellan skivorna. Det syns även i test tre där vattnet när det når en interlockskarv rinner inåt i skivan.

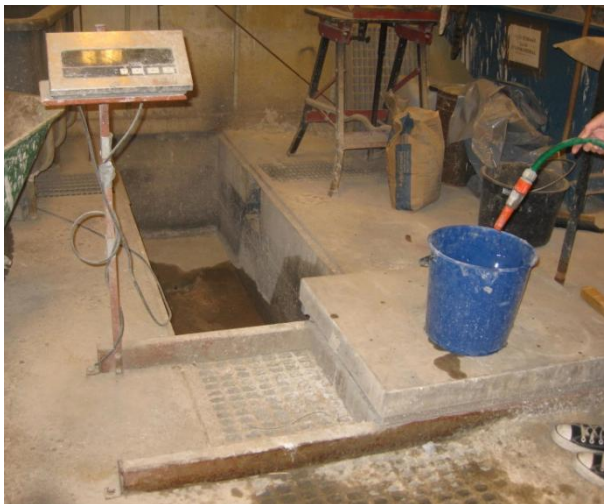
Bild 9.1 Flödet bestäms.

Vatten togs direkt från en vattenslang. Flödet bestämdes genom att väga vattnet som rann ut under en minut, detta gjordes både före (flöde 1) och efter (flöde 2) varje test, se bild 9.1. Alla flöden finns sammanställda i tabell 9.1. Vattenslangen fördes långsamt fram och tillbaka utmed hela interlockskarven under fem minuter, se bild 9.2. Vattenbegjutning gjordes i fem omgångar, det vill säga fem gånger fem minuter.

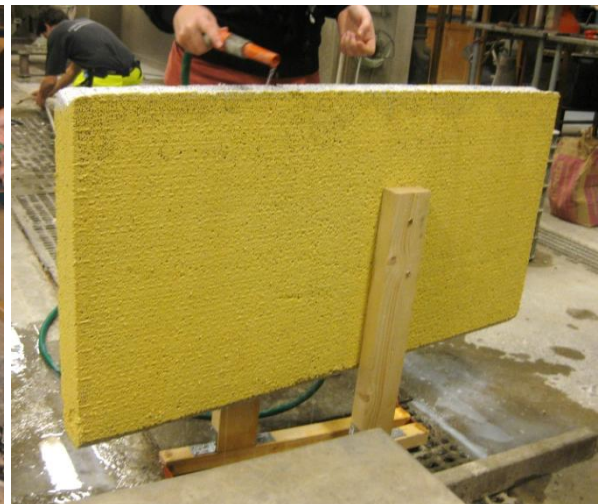
Bild 9.2 Vatten tillförs längsmed interlockskarven. Skivan är upphängd i stället.

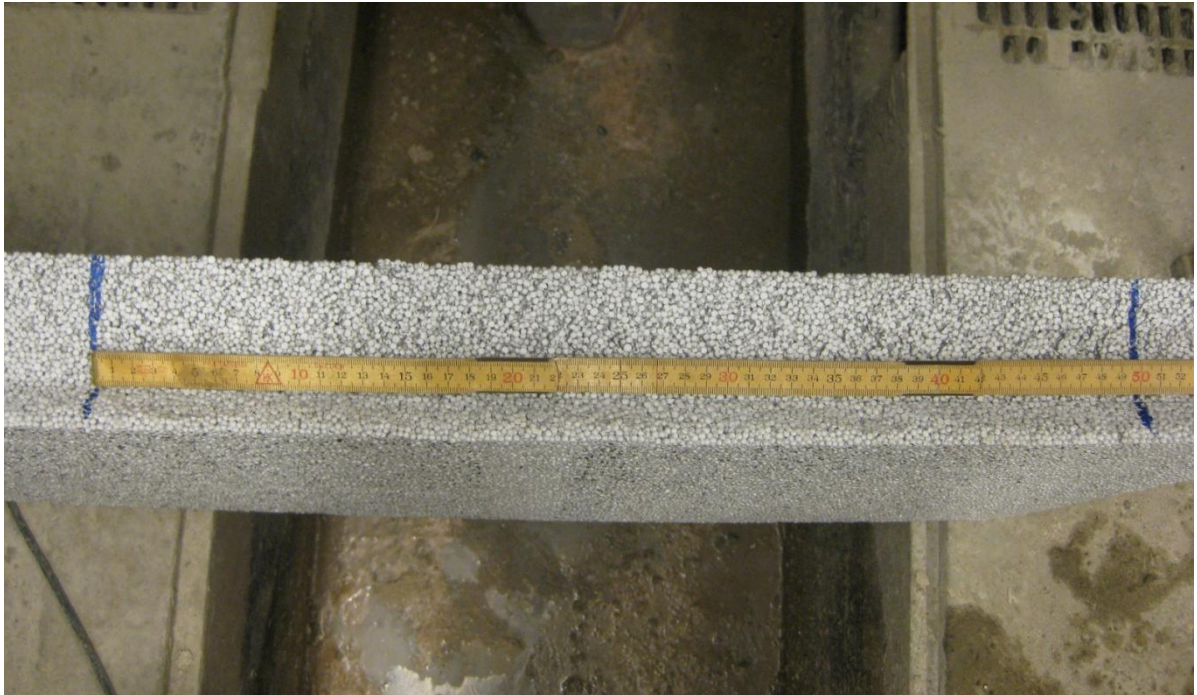
Till testet användes två nya obehandlade Ignucell Protect-skivor, 80 mm. Den skiva testet utfördes på ställdes så att den kunde dränera fritt i underkant. Vattenpass användes för att kontrollera att skivan stod lodrätt. En sträcka på 50 cm mättes ut på skivan, på denna sträcka hölls vatten i interlockskarven. Tre tester med olika vattenmängder genomfördes. För varje test togs en ny 50 cm lång sträcka ut.

Bild 9.3. Obehandlad skiva uppställd så att den kan dränera fritt nedåt. Vatten hälldes på den 50 cm långa sträckan mellan markeringarna.

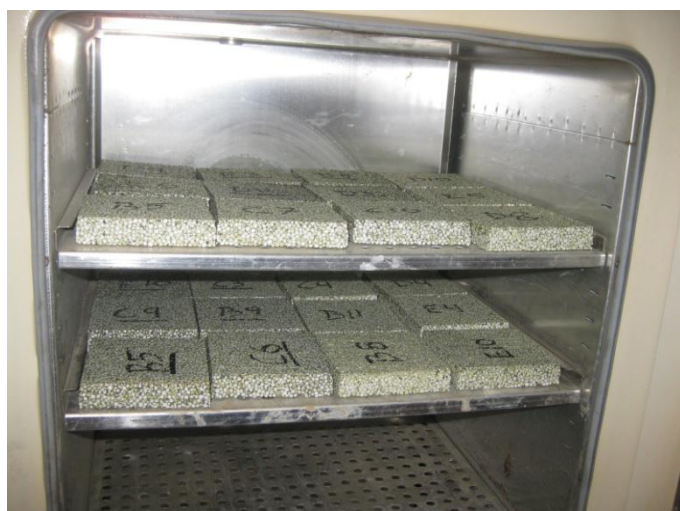
Bild 10.1 Provbitar torkas i ugn

Innan testet startades klimatanpassades bitarna. Först vägdes bitarna. Därefter lades 24 bitar att torka i en ugn på 50 grader, dessa torra bitar absorberade sedan vatten och gav en absorptionskurva. Samtidigt lades 24 bitar i ett vattenbad av destillerat vatten, dessa bitar avgav sedan vatten och gav en desorptionskurva. Vid ett par tillfällen vägdes bitarna och efter tre dagar hade vikten stabiliserat sig och bitarna var redo för testet.

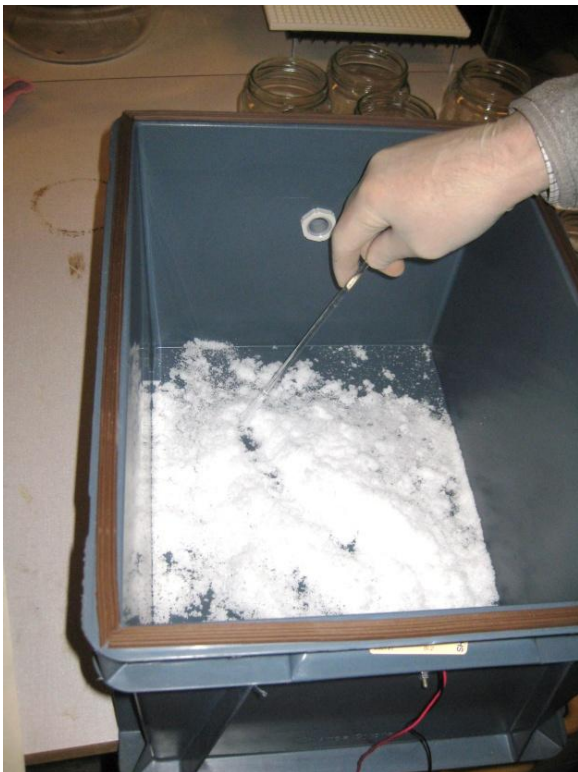
Bild 10.3 Detta är den känsliga magnesiumkloriden som blandades med små mängder destillerat vatten.

- RF 33 procent erhålls av en lösning av Magnesiumklorid, $MgCl_2$. Detta salt är väldigt lösligt och det är därför viktigt att man inte tillsätter för mycket vatten.
- RF 76 procent erhålls av en lösning av Natriumklorid, $NaCl$.
- RF 85 procent erhålls av en lösning av Kaliumklorid, KCl .
- RF 97 procent erhålls av en lösning av Kaliumsulfat, K_2SO_4 .

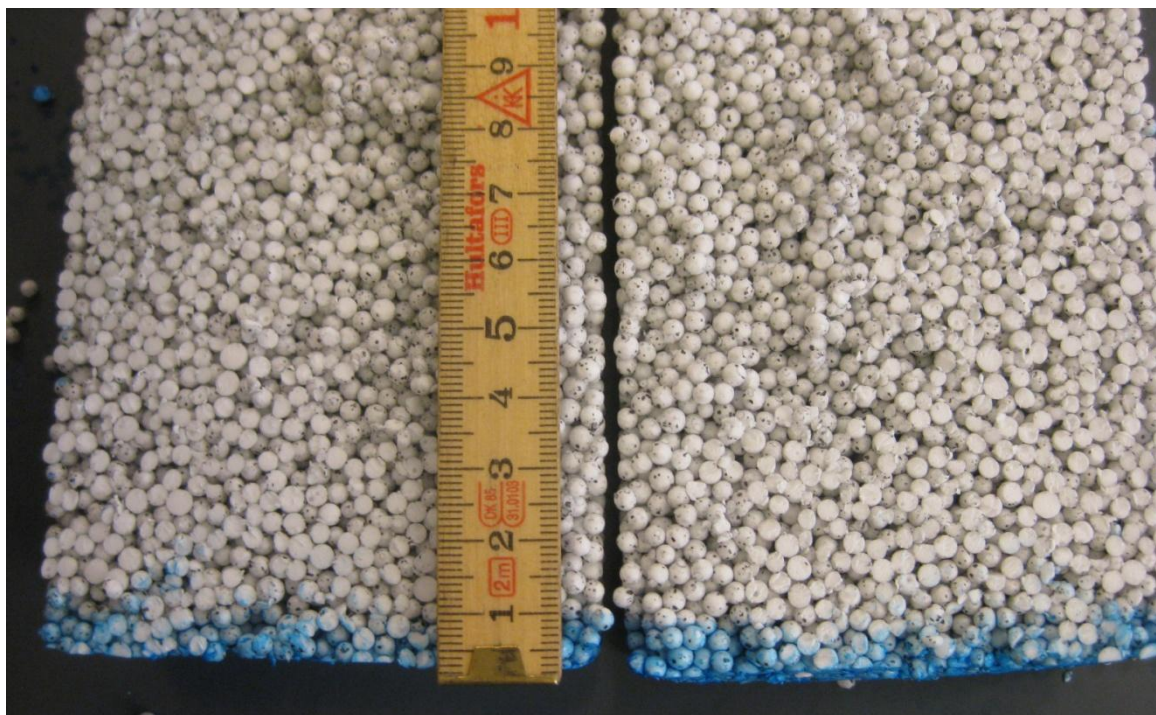
Bild 11.1 Provkropp uppskuren på mitten. Ingen kapillär stighöjd kan uppmätas.

Efter avslutat test togs bitarna försiktigt upp ur backen med vatten. För att minimera risken att sprida ut färgen och vattnet när bitarna skars itu fick de stå och droppa av och torka i ett par timmar. Därefter skars de itu och den kapillära stighöjden uppmättes med hjälp av spåren från det färgade vattnet.

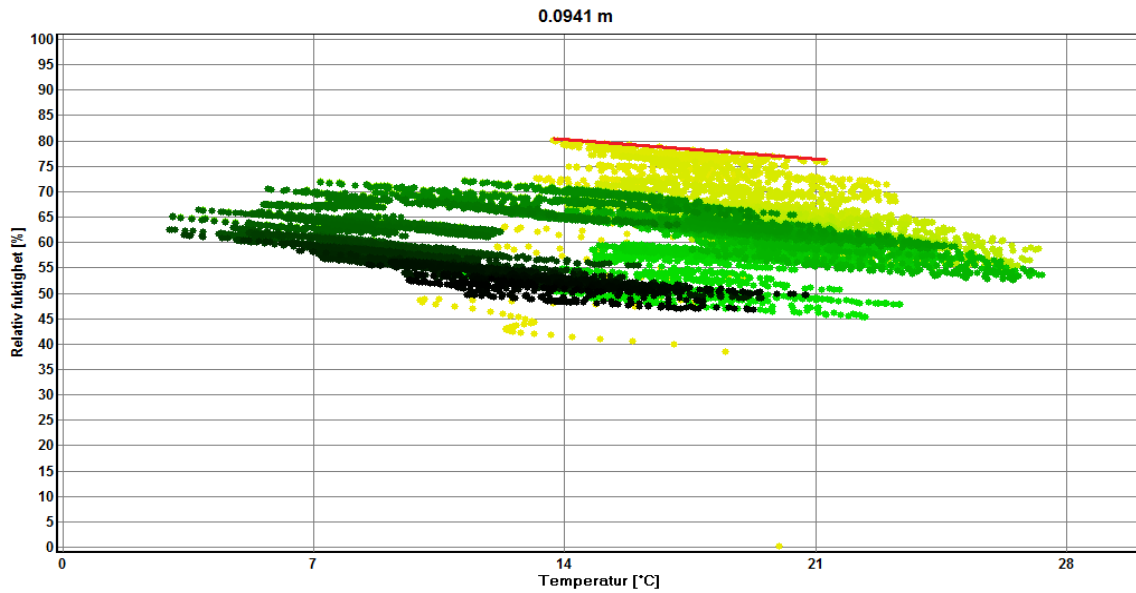
Diagram 12.2 Exempel på hur en resultatlinje ritas.

För att kunna jämföra resultaten av olika beräkningar gör vi en resultatlinje som följer gränsen av de mest kritiska isopleterna i beräkningen, se den röda linjen i diagram 12.2. Resultatlinjer från olika beräkningar kan sättas i relation till varandra.

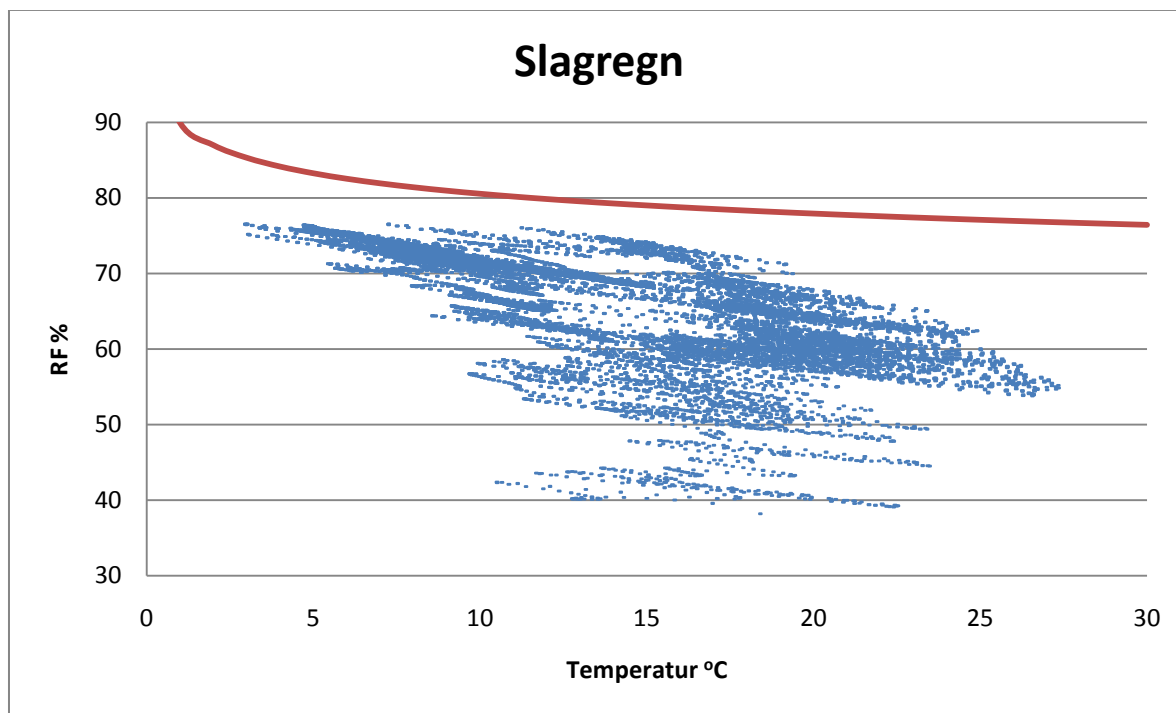
Diagram 12.4 Fukttillståndet ytterst i mineralullen. Beräkning av slagregnets påverkan.

Den första beräkningen vi utförde på en vägg med StoTherm Vario D avsåg slagregn. Inställningarna sattes så att 0,5 procent av det slagregn som träffar fasaden läcker in i konstruktionen. Läckaget uppstod 0,04 m in i Ignucell Protect. I diagram 12.4 visas fukttillståndet längst ut i mineralullen.

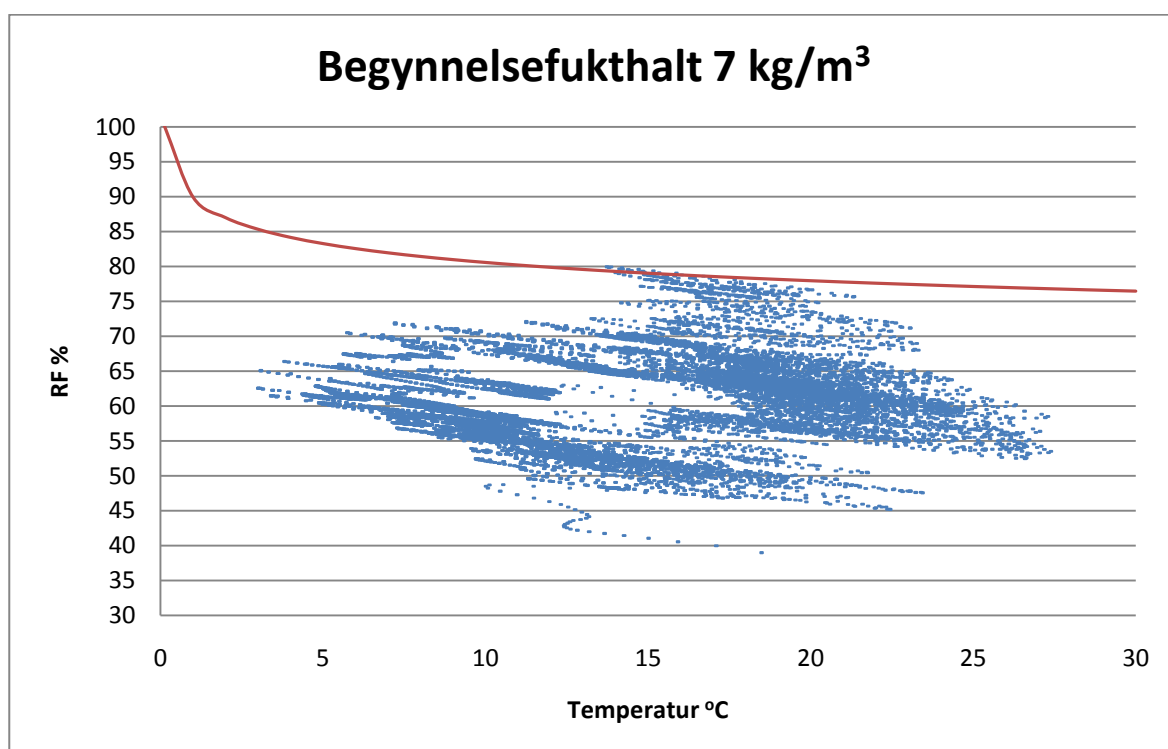
Diagram 12.5 Fukttillståndet ytterst i mineralullen. Begynnelsefukthalt 7 kg/m^3 i Ignucell Protect.

Fukthalterna har tagits från resultaten i dräneringstestet se tabell 9.5. Dessutom har 5 kg/m^3 testats för att se hur stor skillnad det blir. Begynnelsefukthalten i de övriga materielen är enligt WUFIs default värden vilket motsvarar den fukthalt materialen har vid 80 procent RF. Fukttillståndet längst ut i mineralullen för beräkningen med begynnefukthalt 7 kg/m^3 visas i diagram 12.5.

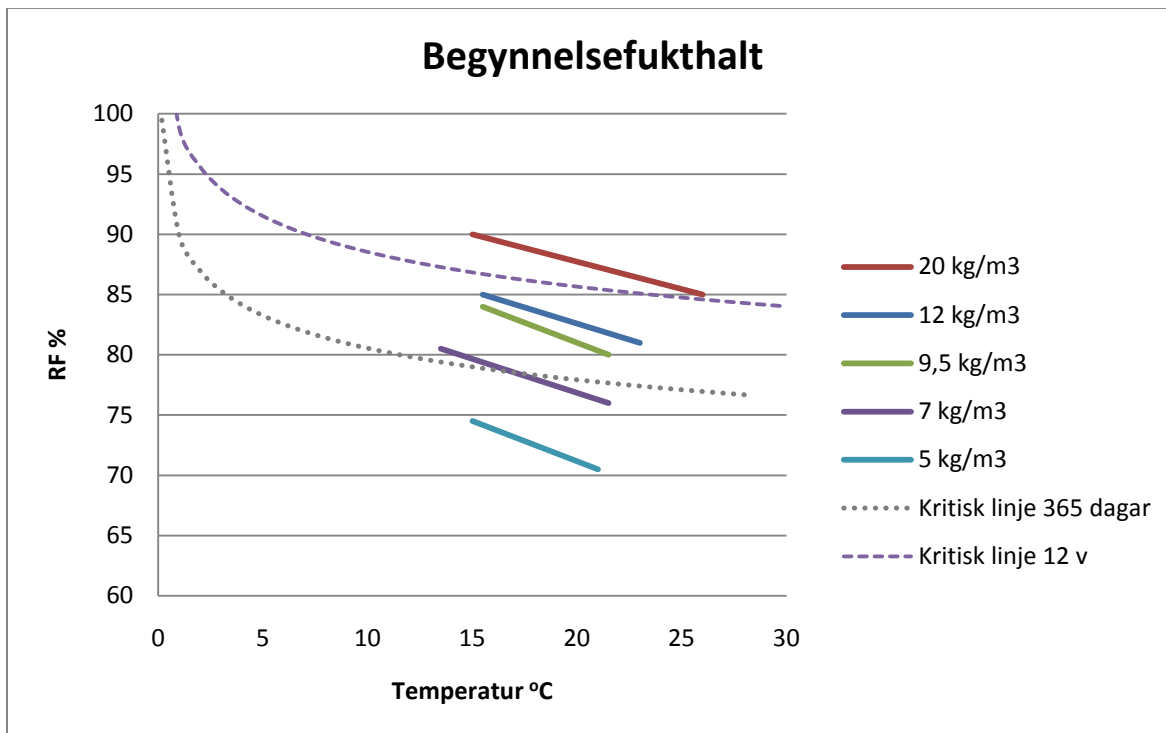
Diagram 12.6 Fuktillståndet ytterst i mineralullen. Jämförelse av resultatlinjer för olika begynnelsefukthalter.

I diagram 12.6 visas en jämförelse mellan beräkningarna med olika begynnelsefukthalter. Dessa resultatlinjer visar endast de mest kritiska isopleterna för varje beräkning och vi vill bara visa en grov jämförelse på hur fuktillståndet påverkas av varierande begynnelsefukthalter i Ignucell-skivan. Även dessa resultat är från den yttersta delen av mineralullen.

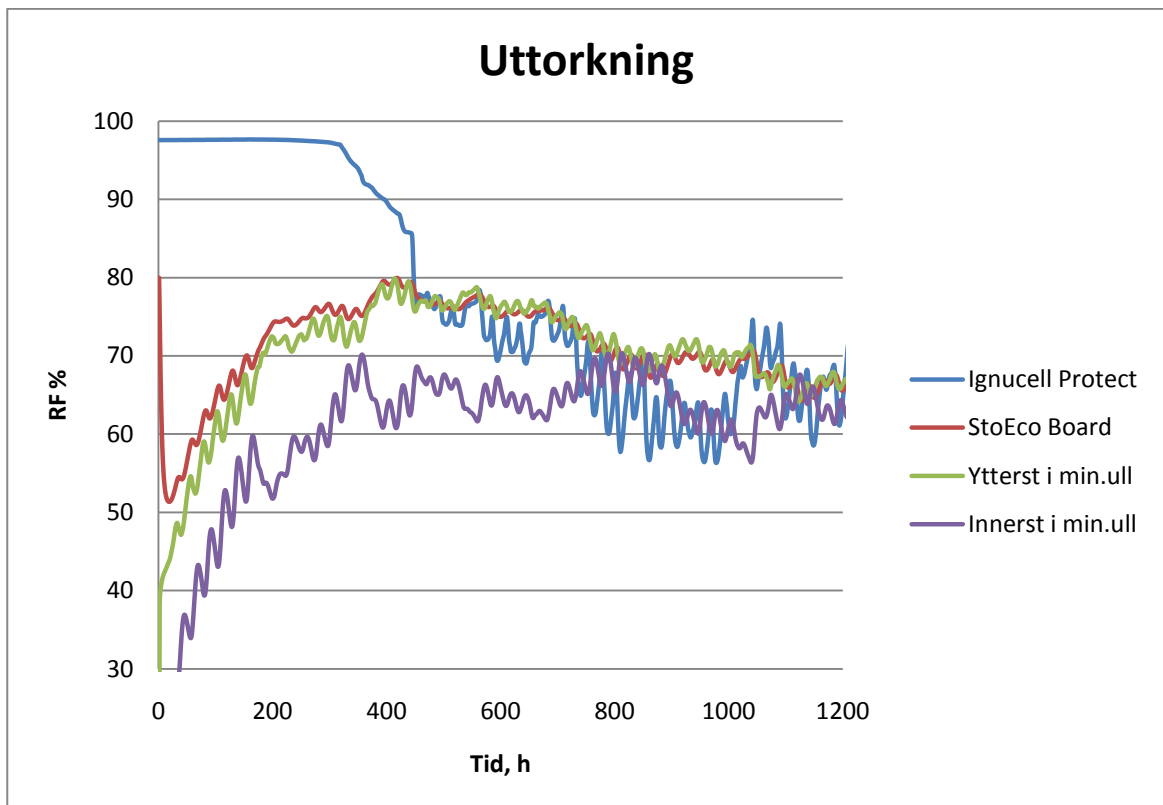
Syftet med att variera begynnelsefukthalten är att se hur bra skivan kan torka ut och hur dess uttorkning påverkar de inre delarna av väggen. När Ignucell-skivan torkar går en del av fukten att inåt i väggen och orsakar förhöjda fukthalter i de inre skikten. I diagram 12.7 nedan visas RF i Ignucell Protect, StoEco board och mineralullen som följd av tiden, när Ignucell Protect torkar ut från begynnelsefukthalten 7 kg/m^3 . Diagrammet visar hur lång tid det tar för Ignucell att torka ut och hur de andra materialen påverkas.

Diagram 12.7 Vatteninnehåll i materialen som funktion av tiden.

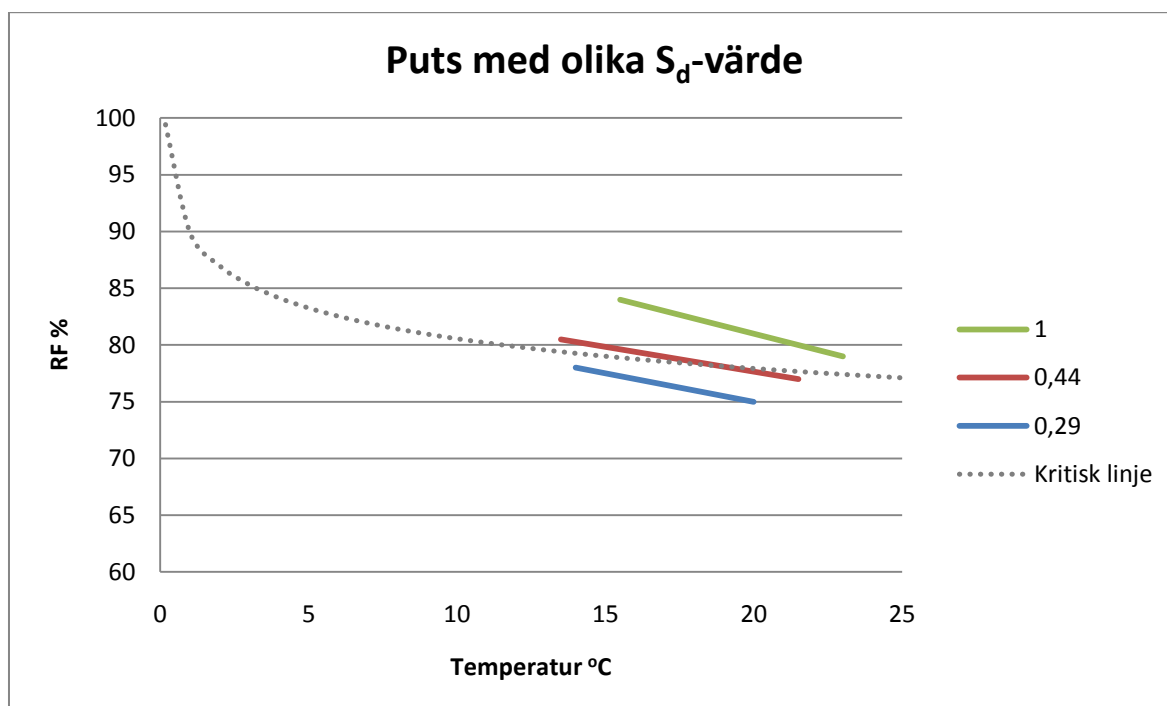
Putsens ånggenomgångsmotstånd påverkar beräkningen eftersom en puts med högre ånggenomgångsmotstånd är tätare och därför försvårar uttorkning. Ånggenomgångsmotståndet uttrycks i WUFI med ett S_d - värde. De putser Sto rekommenderar är StoSilco som tillsammans med underliggande putslager har S_d - värde 0,44 m. Sto rekommenderar också StoLoutsan som tillsammans med underliggande putslager har S_d - värde 0,29 m. Alla beräkningar som utförts ovan har gjorts med S_d 0,44 m. Vi har nu utfört en beräkning med S_d - värde 0,29 m. För att testa vad som händer om man använder en tät puts, som inte rekommenderas, har vi även gjort en beräkning med S_d - värde 1,0 m. Resultaten från mineralullens yttre del jämförs i diagram 12.10.

Diagram 12.10 Fukttillståndet ytterst i mineralullen. Jämförelse mellan puts med olika ånggenomgångsmotstånd.
