Enstegstätade putsfasader med träregelstomme

En fuktsäker fasad för framtiden?

Examensarbete:
Mattias Åkesson
Torbjörn Paulsson

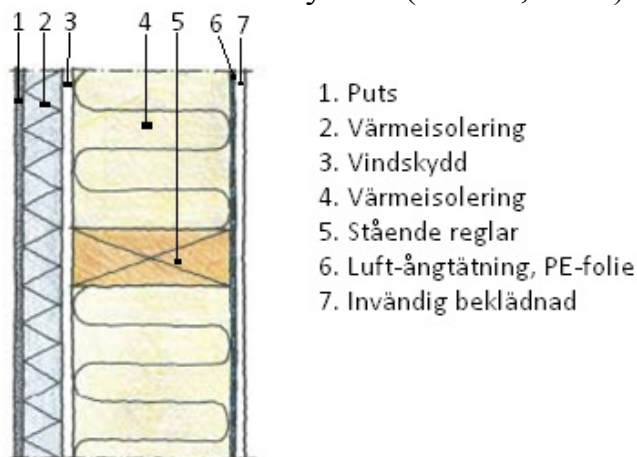
Figur 1.1 Genomskärning av enstegstätad putsfasad på trästomme. Källa: SP 2009.

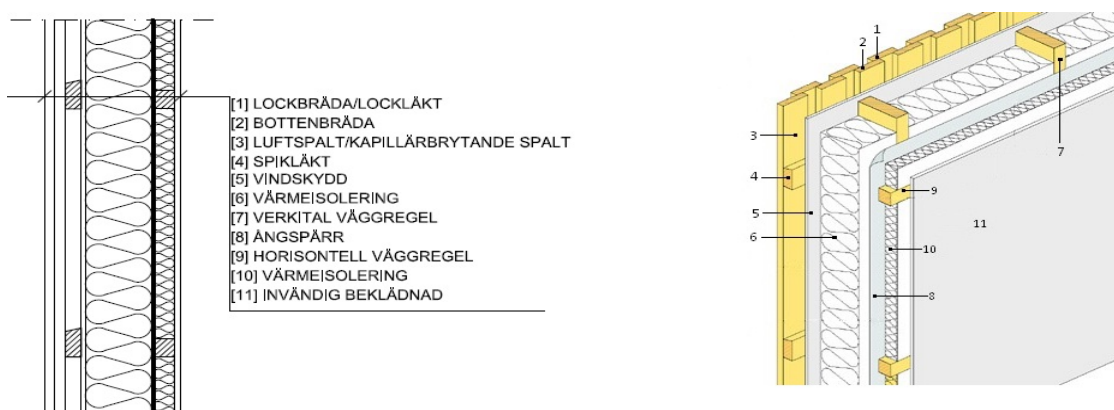
En tvåstegstätad vägg är t.ex. uppbyggd av en träregelstomme som är bärande och har isolering mellan reglarna och även ett lager isolering utanpå regelstommen. Utanför isoleringen sätter man en skiva som är luft- och vattenavvisande och sedan kommer ytterfasaden utanpå denna. Man bygger även in en luftspalt så att den fukt som kommer in via slagregn eller anslutningar kan torka ut med hjälp av ventilationen. Då är fasaden ett regnskydd och den skiva som sitter innanför fasadbeklädnaden fungerar som ett vindskydd. (Nevander & Elmarsson, 2008)

Figur 2.1. Beskrivning av tvåstegstätning. Källa: www.traguiden.se.

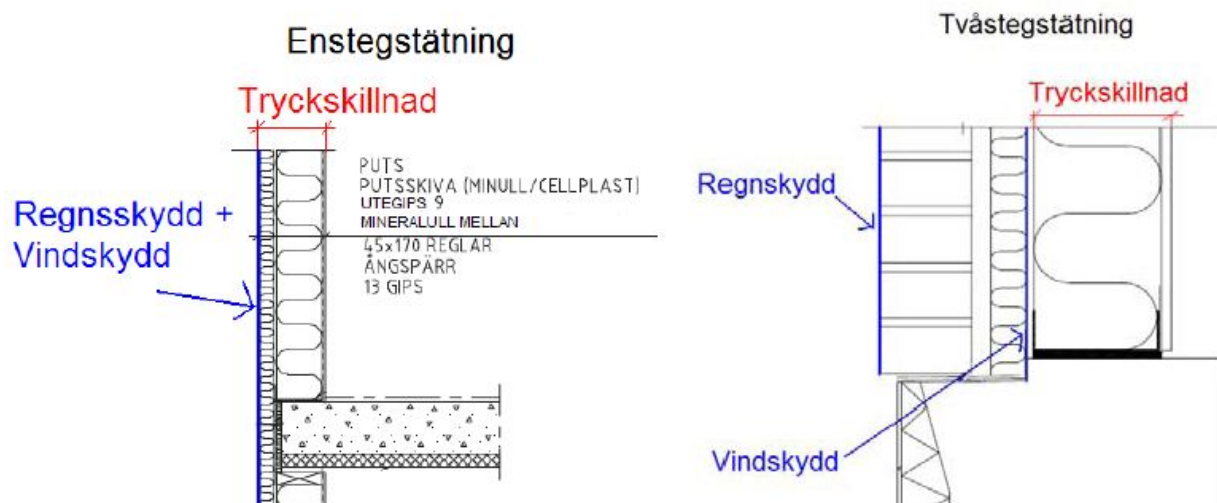
Figur 2.2. Jämförelse av tryckdifferens mellan enstegstätning och tvåstegstätning. Källa: Ritningar tillhandahållna från NCC med egna kommentarer.

Luftspaltens andra uppgift är också att skapa samma tryck utanför fasaden som inne i luftspalten. På detta sätt sker tryckdifferensen över skiktet som går från insidan av väggen till skivan innanför luftspalten. Tryckdifferensen gör så att vattnet lättare kan tränga in i skiktet och det är därför man bygger in denna tryckskillnad längre in i väggen. Detta gör att fasaden slipper få den största tryckskillnaden då den redan är utsatt för regn och snö. (Engerup, C. 2008)

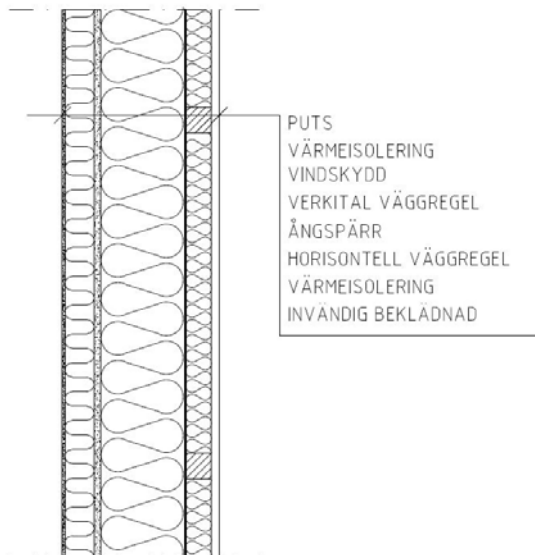
De enstegstätade fasaderna är uppbyggda så att på träregelstommen sätts det en vindskyddsskiva (precis som på den tvåstegstätande fasaden). På denna vindskyddsskiva fästs sedan tilläggsisoleringen som man sedan putsar. Luftspalten uteblir då i detta fall.

Figur 2.3. Enstegstätade putsfasader på trästomme.

Putsen fungerar då både som vind- och regnskydd och man får en tryckskillnad genom hela väggen istället för som i det tvåstegstätade systemet där bara den inre delen av väggen får tryckskillnaden. Det är därför man i vissa fall får stora fuktskador när det är små sprickor i putsen då tryckskillnaden får vattnet att tryckas in i väggen om det är organiskt material i väggen. (Engerup, C. 2008)

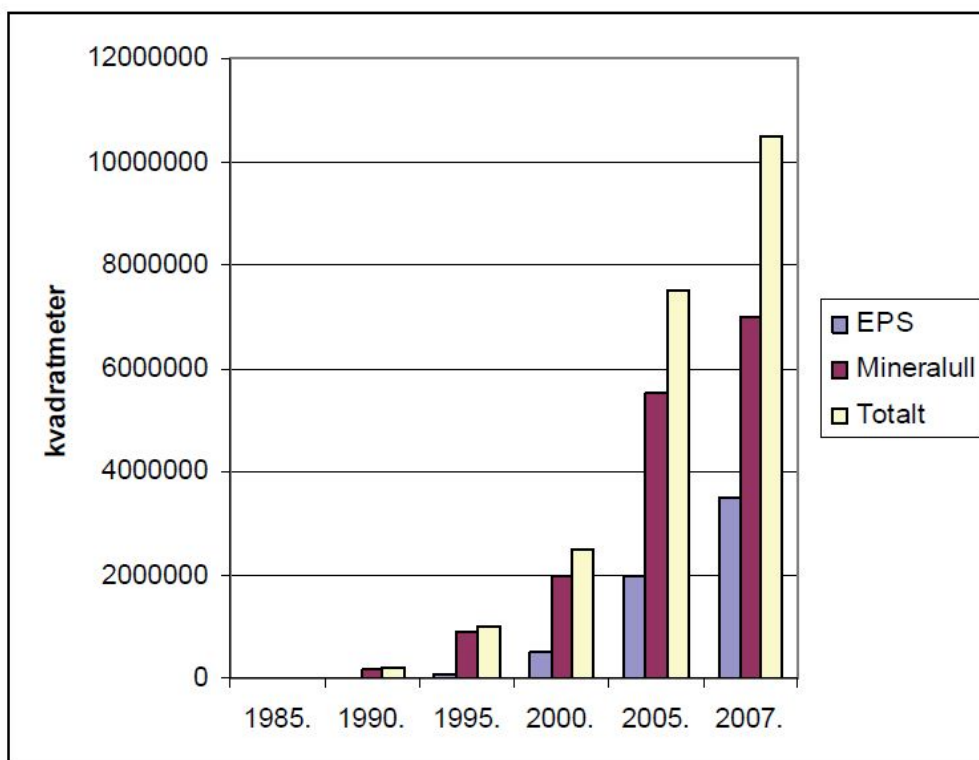
Figur 2.4. Antal sålda m² enstegstätade fasadsystem. Källa: SP 2009.

Nästan 10.5 miljoner m² väggarea byggdes fram till 2007 där 7 miljoner m² var med mineralull som det putsbärande materialet. För att då kunna uppskatta hur många hus som har byggts med enstegstätade fasader så har ett småhus i genomsnitt en väggarea på ca 160 m² och ett flerbostadshus ca 1300 m². Man kan anta att 60 % av den totala väggarean användes till småhus och 40 % till flerbostadshus. Detta ger uppskattningsvis 10 000 småhus och 7000 flerbostadshus. Säger man istället att 80 % är småhus och resterande är flerbostadshus kommer siffran att bli 22 000 småhus och 5 000 flerbostadshus. Antalet byggda hus med denna fasad ligger då mellan 17 000 -27 000. (SP 2009)

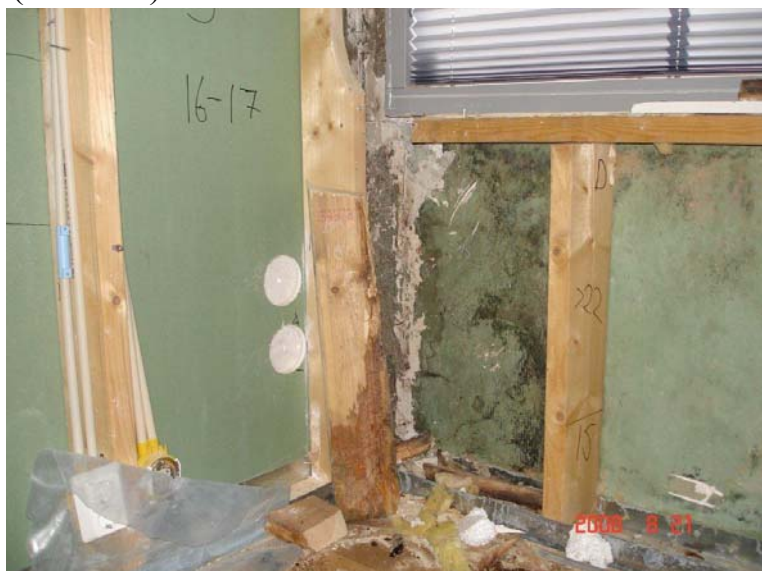
Figur 2.5. Trästimme som fått röta sett från insidan. Källa: Kenneth Sandin.

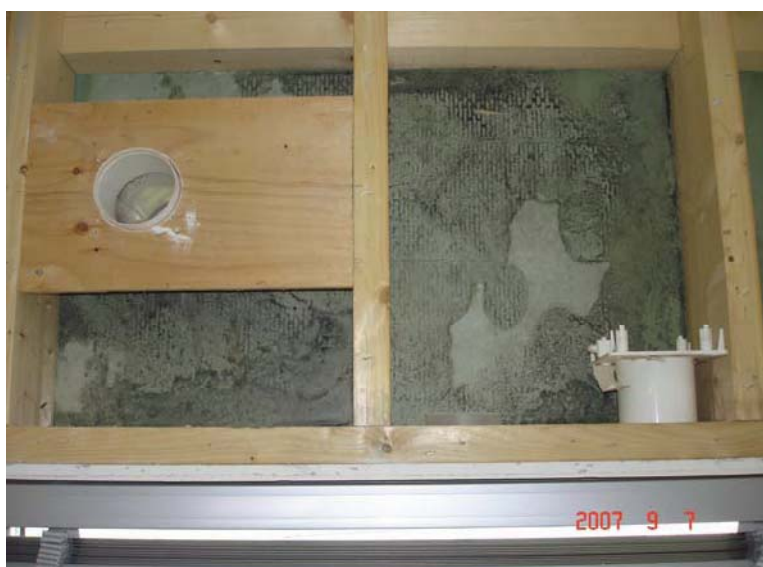
Figur 2.6. En gipsskiva som har möglat, sedd från insidan. Källa: Kenneth Sandin.

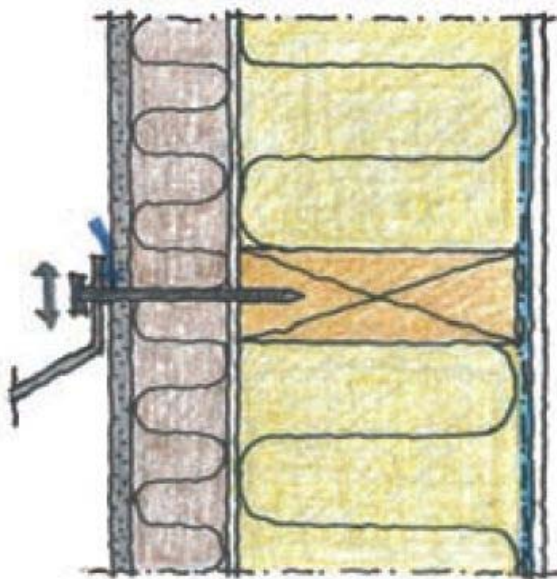
I fasadens anslutningar till fönster och dörrar blir det inte alltid tillräckligt tätt. Detta gäller även vid genomförningar och infästningar av krokar, markiser, lampor med mera. Problemet ligger i att man fäster komponenten så att materialet går igenom isoleringen för att fästas på trä- eller stålstommen på insidan. Det blir alltså otätheter igenom putsen och in till isoleringen, vid sprickor och otätheter kan regnet ta sig igenom med bl.a. hjälp av starka vindar och orsaka mögel och röta. (SP 2009)

Figur 2.7. Visar infästning av markis. Vid det blå området kan vatten läcka in vid t.ex. hård vind. Källa: SP 2009.

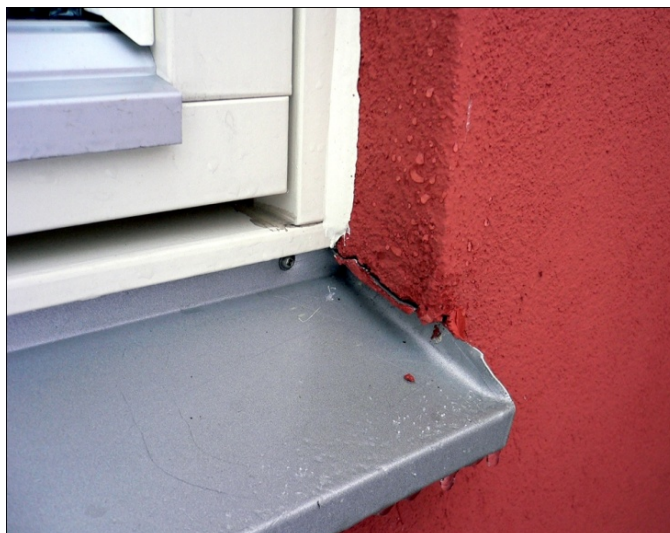
Det är viktigt att montera fönsterblecket på rätt vis då vatten kan tränga in mellan aluminiumbeklädningen och träkarmen. Vatten kan sedan ledas ut sidled i väggen in till isoleringen. Men att montera fönsterblecket på rätt sätt har varit en stor utmaning bland arbetarna då många hus har haft läckage där. (SP 2009)

Figur 2.8. Otäthet vid fönsterbleck. Källa: SP 2009.

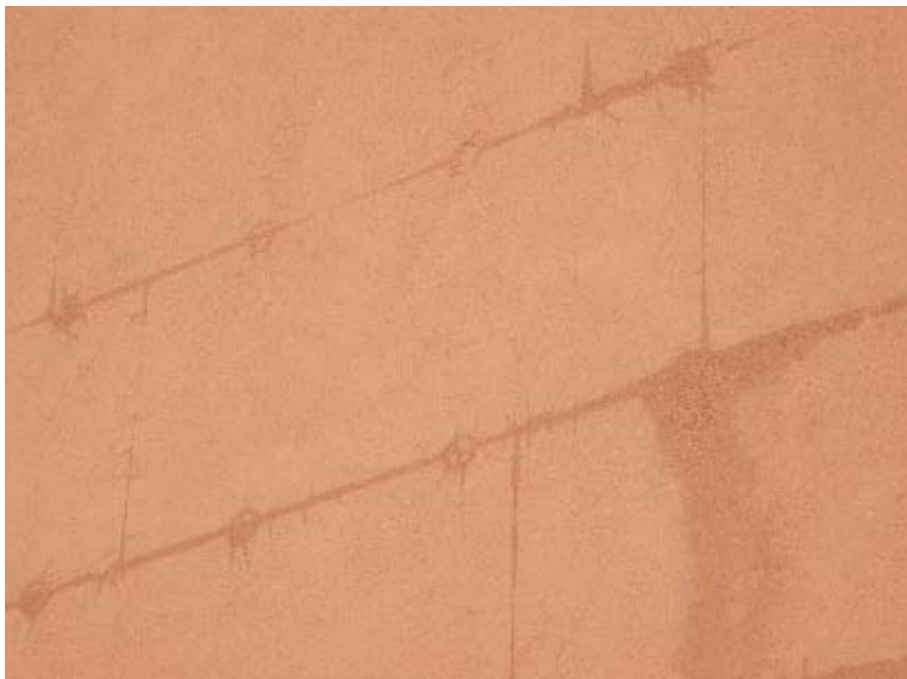
Figur 2.9. Tunnputsfasad med synliga sprickor. Källa: Kenneth Sandin.

Bilden visar en fasad som har blivit spolad med vatten som gör det enklare att se sprickor då vattnet kan sugas in mellan springorna. De synliga linjerna är springor mellan cellplastskivor vilket visar att där har putsen blivit svagare. En teori varför dessa små sprickor framhävts är att cellplasten växer och krymper beroende på klimatet och är då putsen tillräckligt tunn klarar den inte av spänningarna den utsätts för. I detta fall kan då en väldigt tunn tunnputs, alltså runt 2 mm vara för svag för spänningarna, en tjockare tunnputs runt 8 mm bör sättas eller tjockputs. (Engerup, C. 2008)

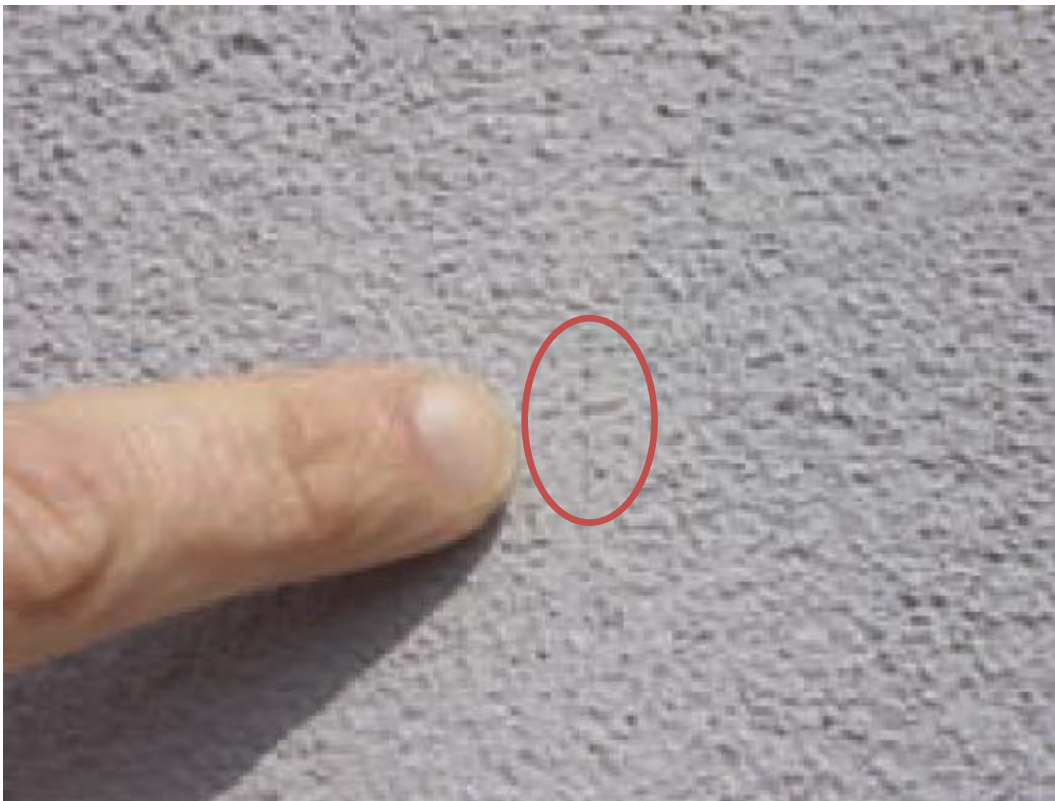
Figur 2.10. Ytterligare exempel på spricka från SP 2009. De beskriver att genom denna spricka har det runnit in vatten efter regn som efter 10 minuter har fuktat cellplasten på insidan. Källa: SP 2009.

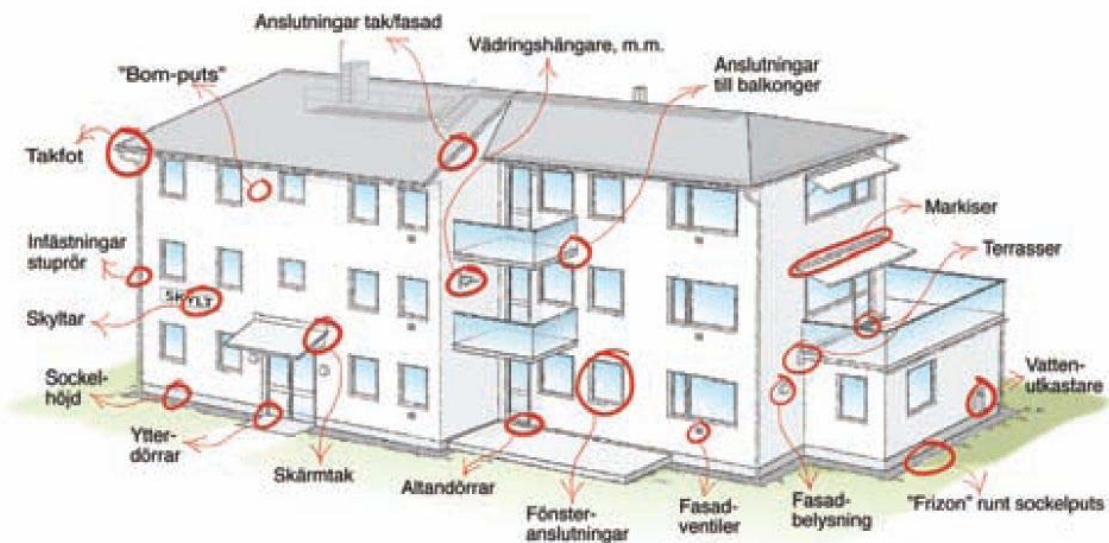
Figur 2.11. Bilden visar de flesta platser och områden där otätheter kan förekomma. Källa: SP 2009.

Andra områden som riskerar otätheter kan vara balkonger, skärmtak, markiser, ventilationsdon, stuprör och lampor.

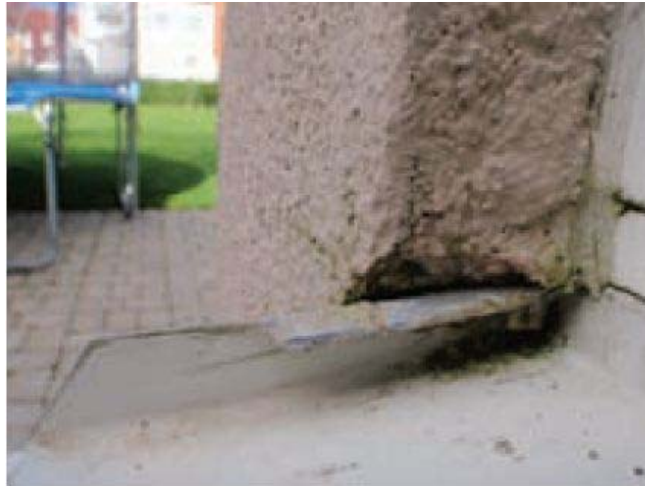
Figur 2.12. Spricka vid dörranslutning. Källa: SP 2009.

Med denna kontroll ser man över de detaljer som finns på husen på plats, även de detaljer som var osäkra när man utförde granskningen av ritningar. Man kollar på detaljutföranden som t.ex. fönsterbleck, dörranslutningar eller om det finns sprickor runt olika infästningar (SP 2009). Se figur 2.12, 2.13, 2.14

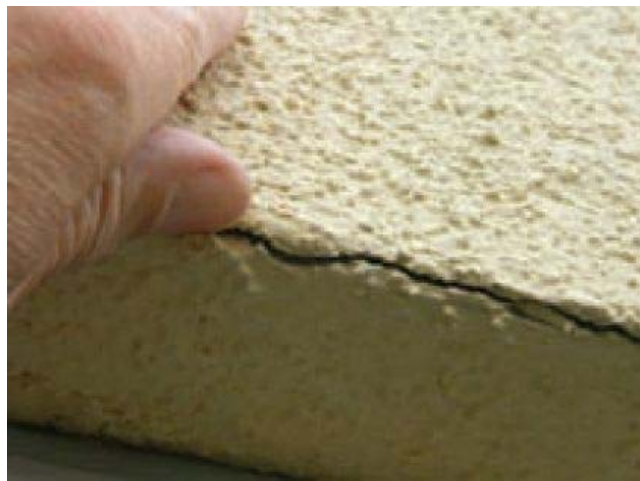
Figur 2.13. Spricka vid hörn ovanför fönster . Källa: SP 2009.

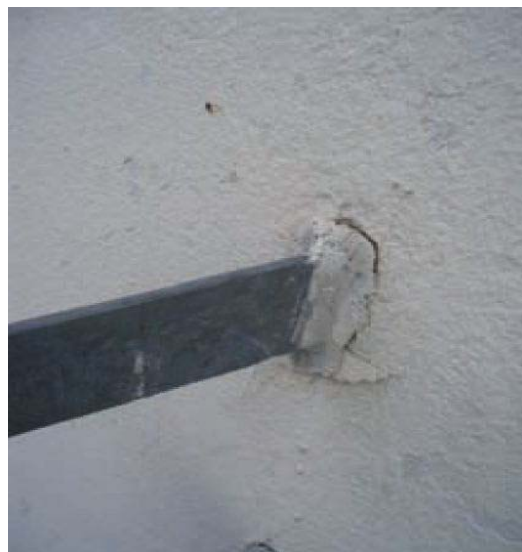
Figur 2.14: Spricka vid infästning. Källa: SP 2009.

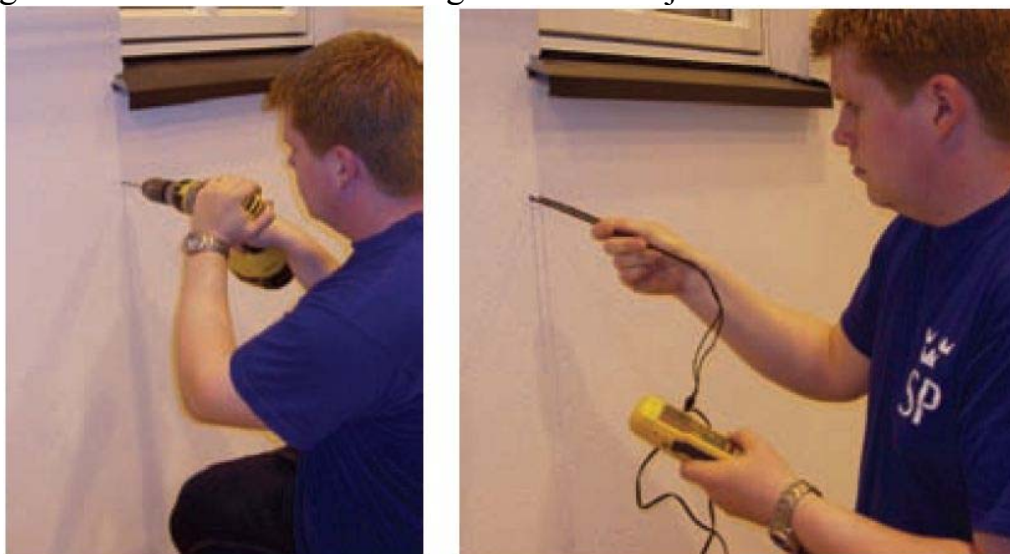
Figur 3.1. Indikationsmätning. Källa: SP2009.

Man borrar då två hål vid detaljen och för in två förlängningsstift in till vindskivan och mäter fuktkvoten där (se figur 3.1). Mätningen bör utföras i närheten av detaljen och ca 150 mm under detaljen. Det är även bra att testa på längre avstånd från detaljen t.ex. vid syllen eller bjälklagsanslutningen där vatten kan ha samlats från läckaget vid detaljen. De två hålen lagas efteråt med ett lämpligt material. Denna metod fungerar inte om vindskyddsskivan är av typen minerit. (SP 2009)
