# Sammanställning och utvärdering av kemiska grundvattenprover inom H+ området i Helsingborg

Examensarbete för kandidatexamen 15 hp

Lunds universitet

Av: Tina Ren  
Datum: 2011-09-22

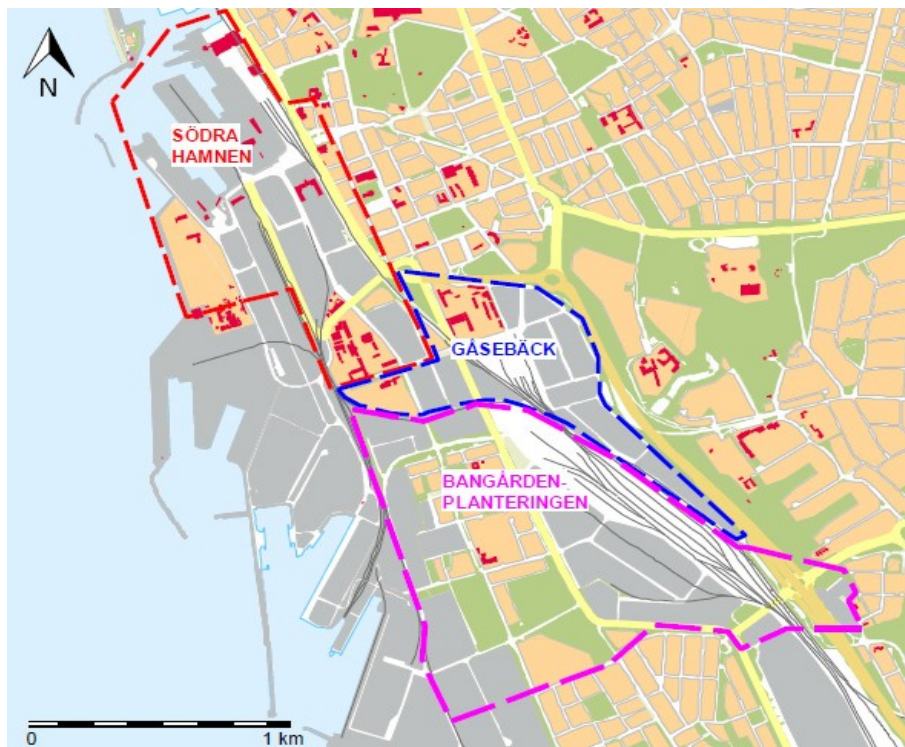
*Figur 2. Karta över hela H+ området i Helsingborg. H+ är uppdelat i tre delområden; Södra hamnen, Gåsebäck samt Bangården – Planteringen (Simonsson, 2008).*

H+ projektet är ett stadsförnyelseprojekt som omfattar centrala södra Helsingborg (se figur 2). En miljon kvadratmeter mark som tidigare använts som hamn- och industriområde ska utvecklas, förnyas och länkas samman med centrum, söder och omkringliggande områden. Namnet H+ står för att Helsingborg kommer att växa, förnyas samt tillföras nya kvaliteter där pluset syftar på fler invånare, arbetstillfällen och nya företag. (H+ kontoret, 2011)

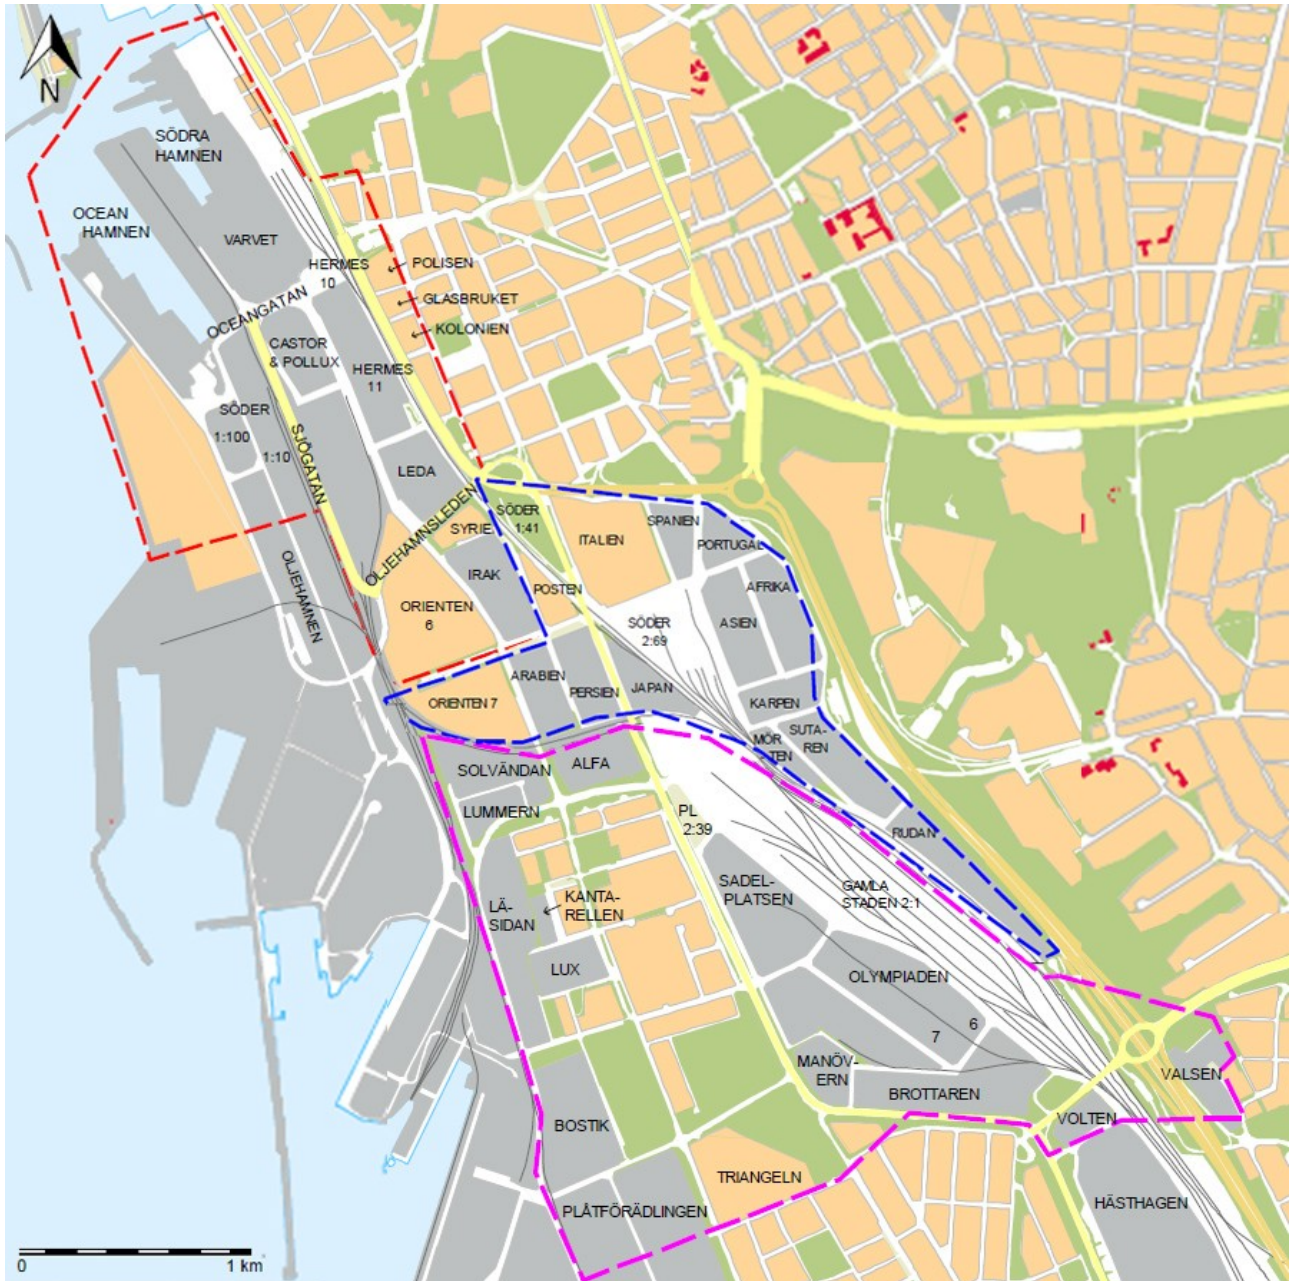
## Bilaga 1

Karta över vart fastigheterna/områdena är belägna inom H+ området. Hämtad ur Simonssons, 2008.

Fastigheten Afrika 21 (se Bilaga 1), beläget i Gåsebäcksområdet i centrala delen av Helsingborg, har bl a varit garage, verkstad, skrothandel, upplag för järnvaror samt kontor mm. Föroreningar som oljekolväten och tungmetaller kan tänkas förekomma inom området. (J&W Energi och Miljö, 2000)

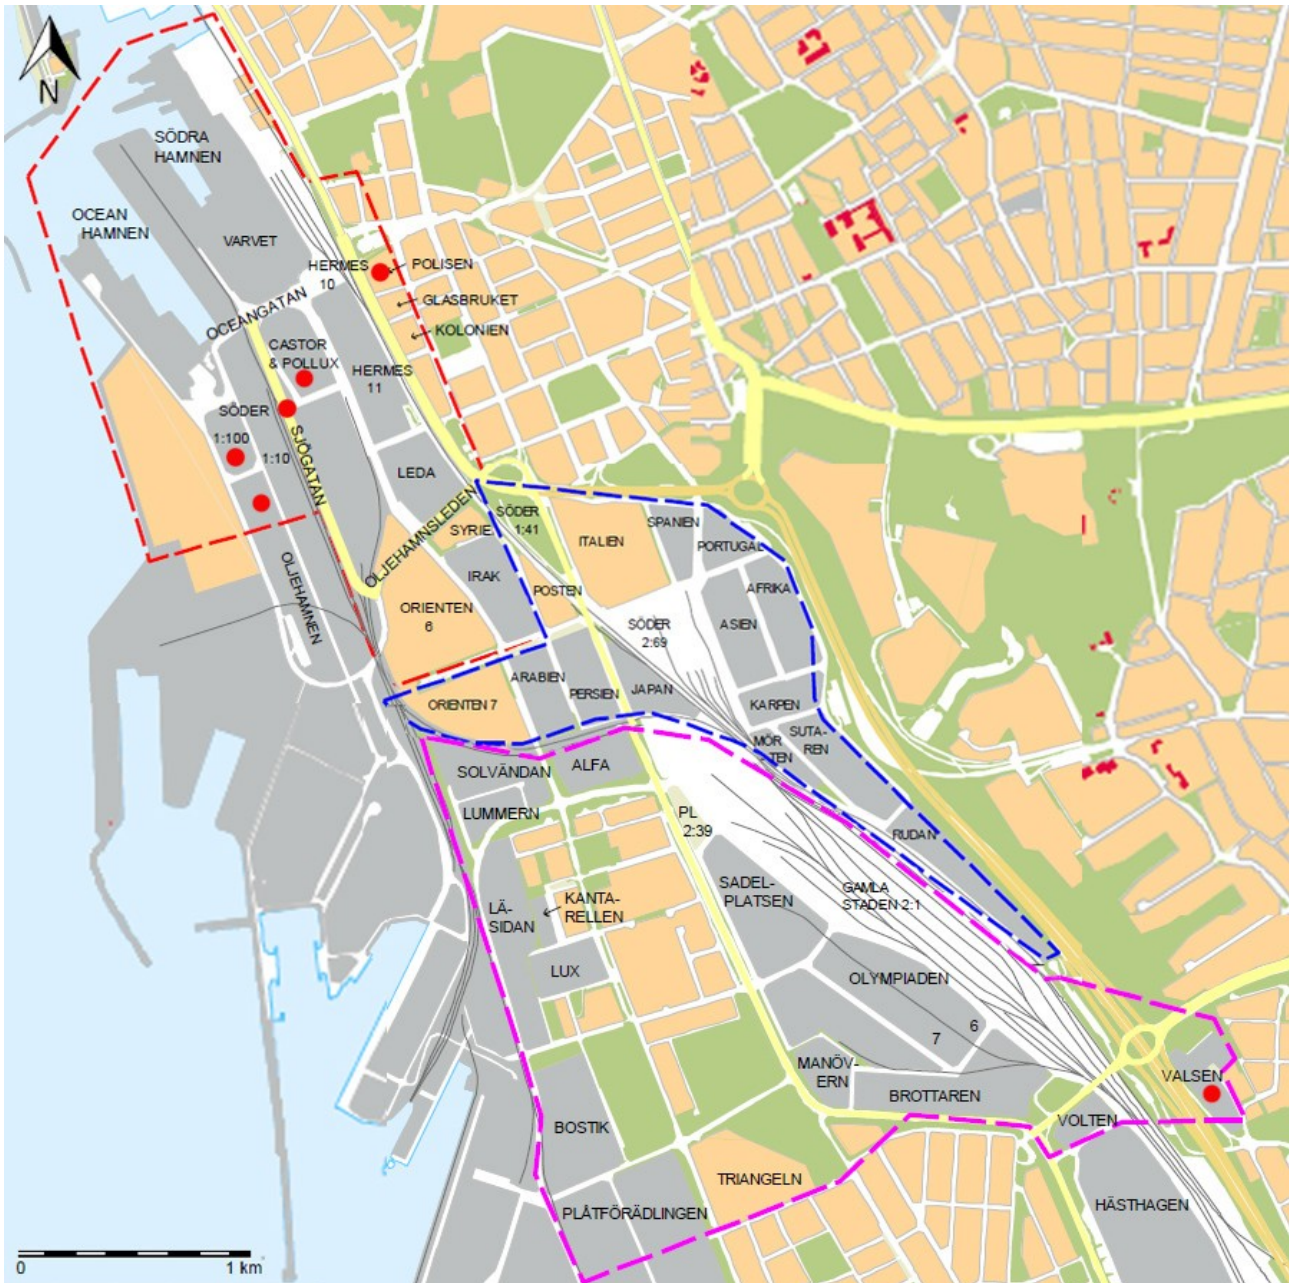
**Figur 1.** En översiktlig bild över metallföroreningarnas utbredning inom delar av H+ området, där de fastigheter/områden med parametrar som överstiger riktvärden för allvarlig påverkan markerats ut som röda punkter. Hämtad ur Simonssons, 2008.

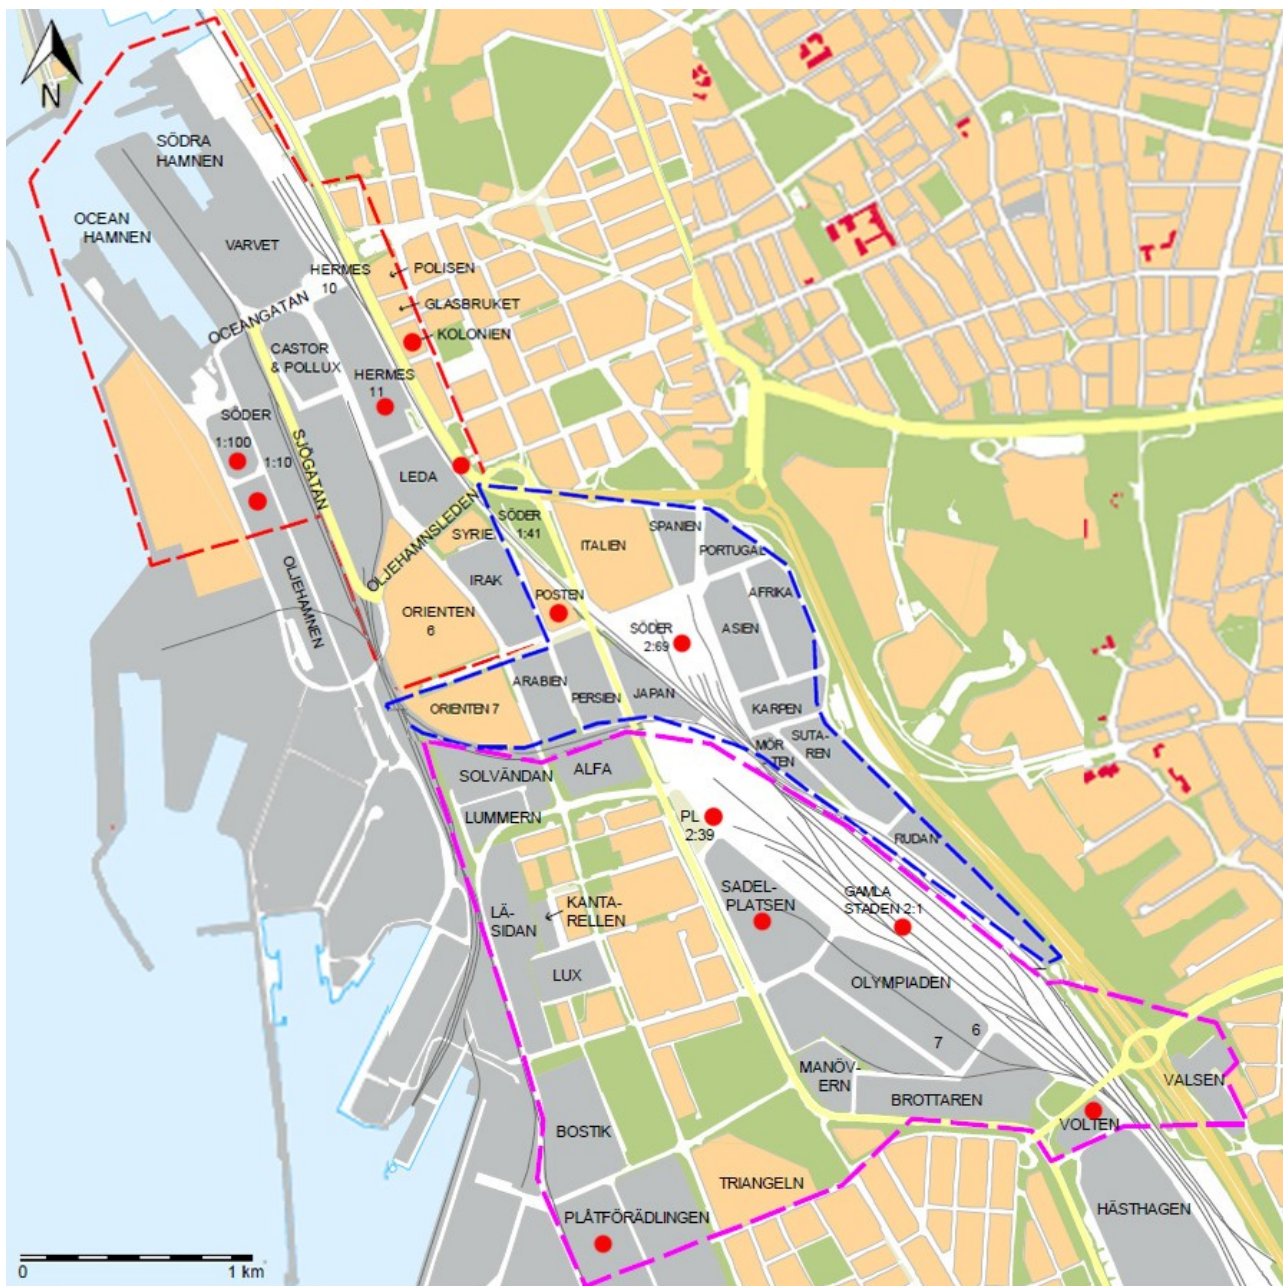
**Figur 3.** En översiktlig bild över PAH föroreningarnas utbredning inom delar av H+ området, där de fastigheter/områden med parametrar som överstiger riktvärden för allvarlig påverkan markerats ut som röda punkter. Hämtad ur Simonssons, 2008.
