# Hantering av säkerhetsfarliga fel inom järnvägsinfrastruktur utifrån tillståndsbedömning med mätvagn

– Fallstudie Malmbanan

Examensarbete:  
Mohammed Taha

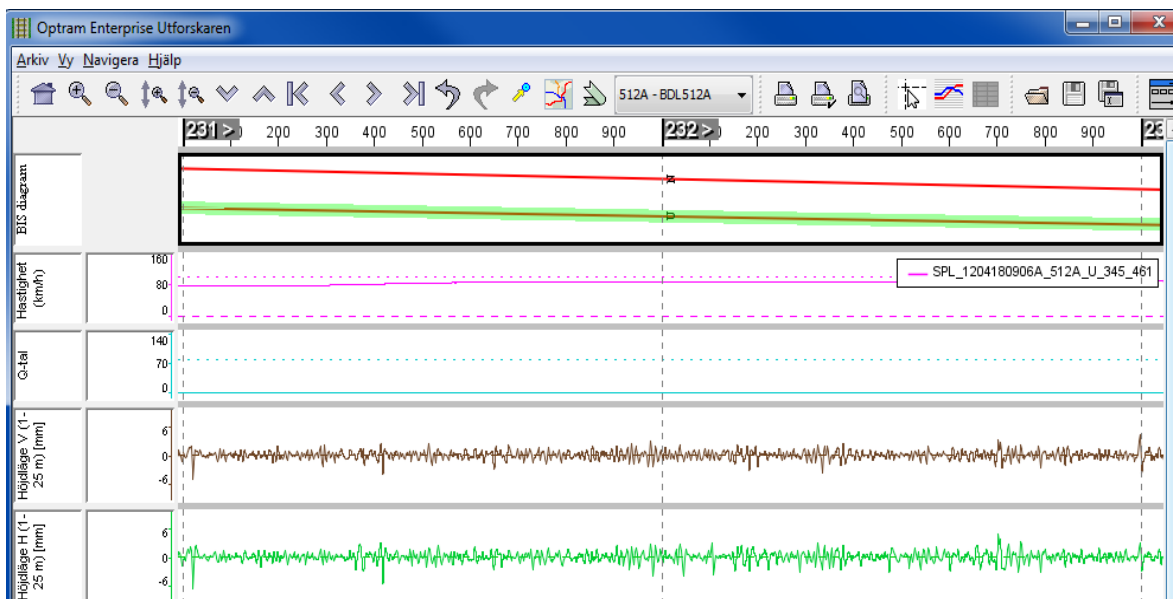
Figur 1: Ett skärmutklipp från Optram som visar spårlägesdata längs en bandel.

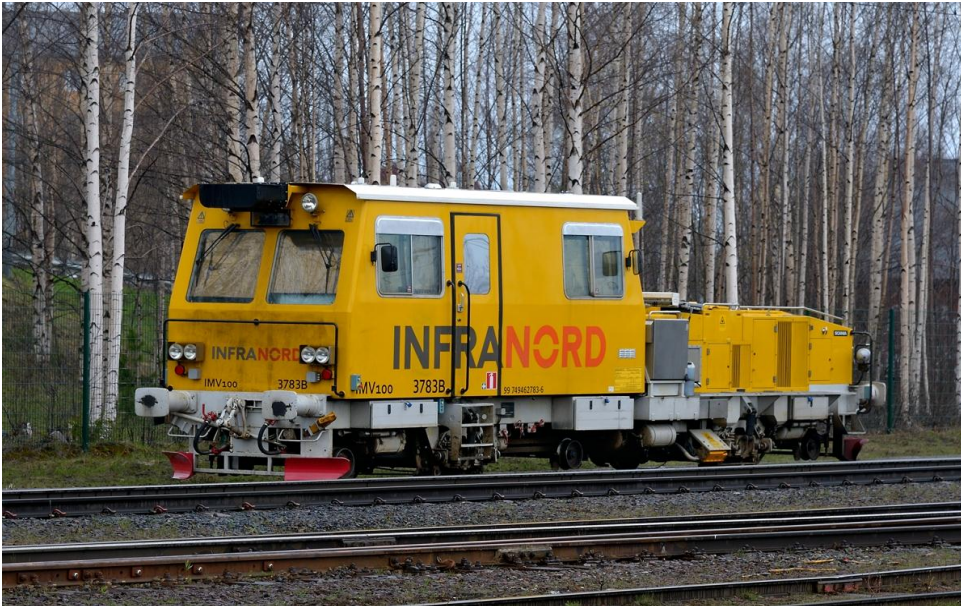
**Figur 3: En äldre mätvagn (IMV 100) som tillhör Infranord.**

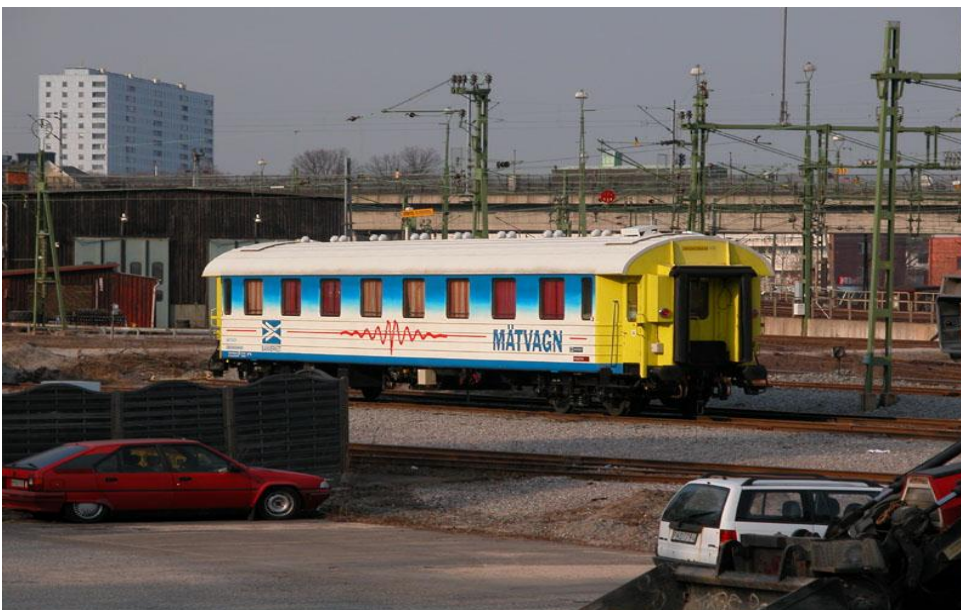
Den övergripande mätmetodiken i Strix-vagnen bygger på två system, dels ett tröghetsmätsystem som är placerat i vagnskorgen, dels ett optiskt system för mätning av farkantens läge i förhållande till tröghetsmätsystemets plattform<sup>11</sup>.

**Figur 4: En nyare mätvagn (Strix-wagn) som tillhör Infranord.**

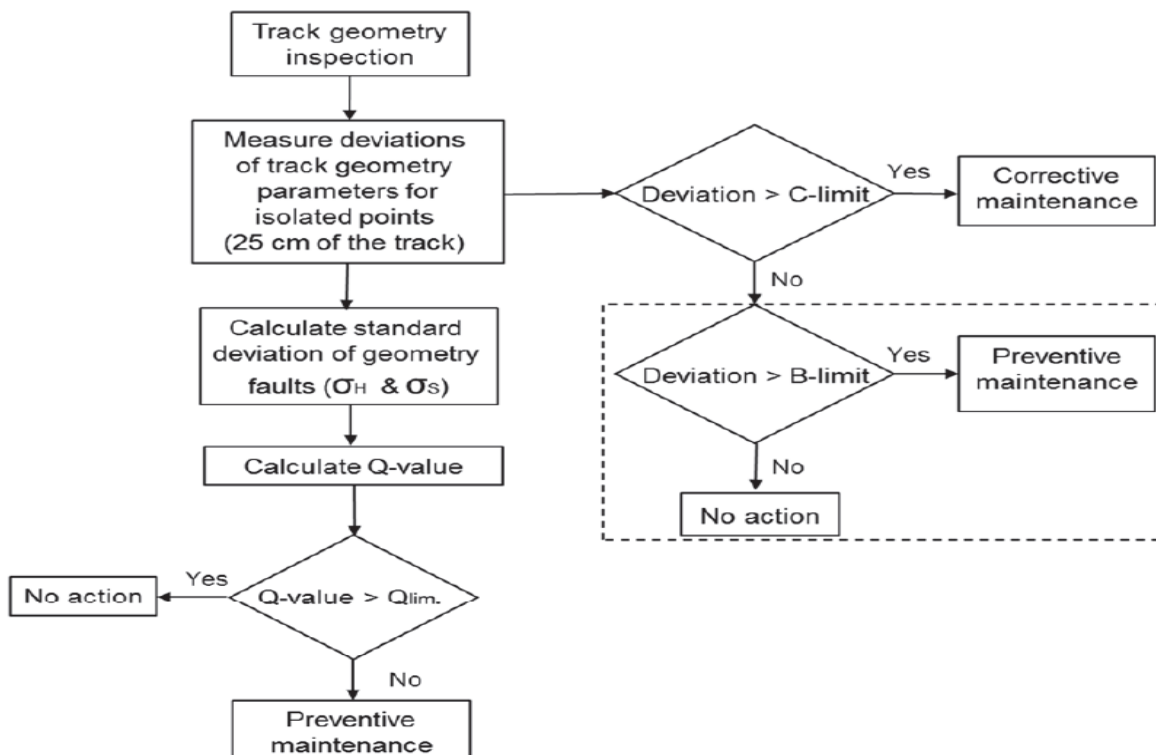
**Figur 6: Underhållsstrategi för spårläge.**

I steg 1 beskrivs hur ett spårläge ska mätas avseende de kvalitetsnormer som beskrivs i kapitel 3.1. I steg 2 jämförs erhållna mätvärden med kvalitetsnormer för att identifiera eventuella avvikelser. Om det förekommer avvikelser som är så pass stora att de klassas som C-fel så ska avhjälpande underhåll genomföras. Om avvikelserna är mindre än kvalitetsnormerna för C-fel, men större än för B-fel, så ska förebyggande underhåll genomföras, i steg 3. Om avvikelserna är så pass liten att den inte kan klassas som ett B-fel behöver ingen åtgärd genomföras<sup>12</sup>.

Strategin som Trafikverket använder sig av för att vidmakthålla och återställa ett säkert spårläge delas in i olika steg och kan översiktligt beskrivas som i figur 6.

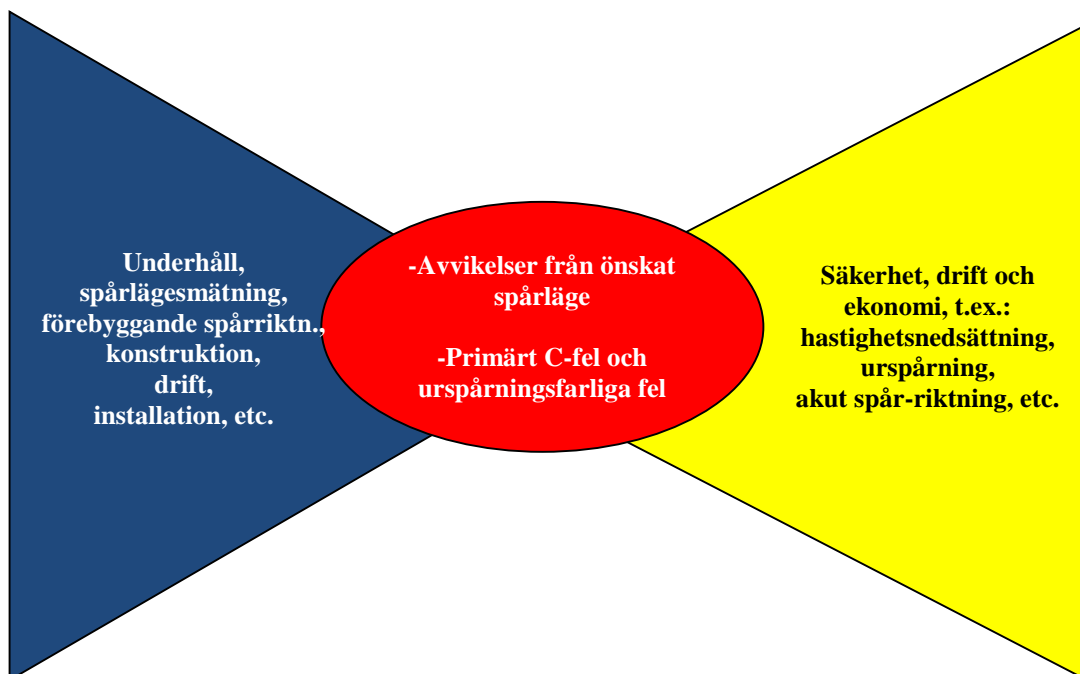
**Figur 9:** Bow-tie diagram som visar vilka faktorer som påverkar nedbrytningen av ett spårläge (till vänster) samt konsekvenserna av detta (till höger).

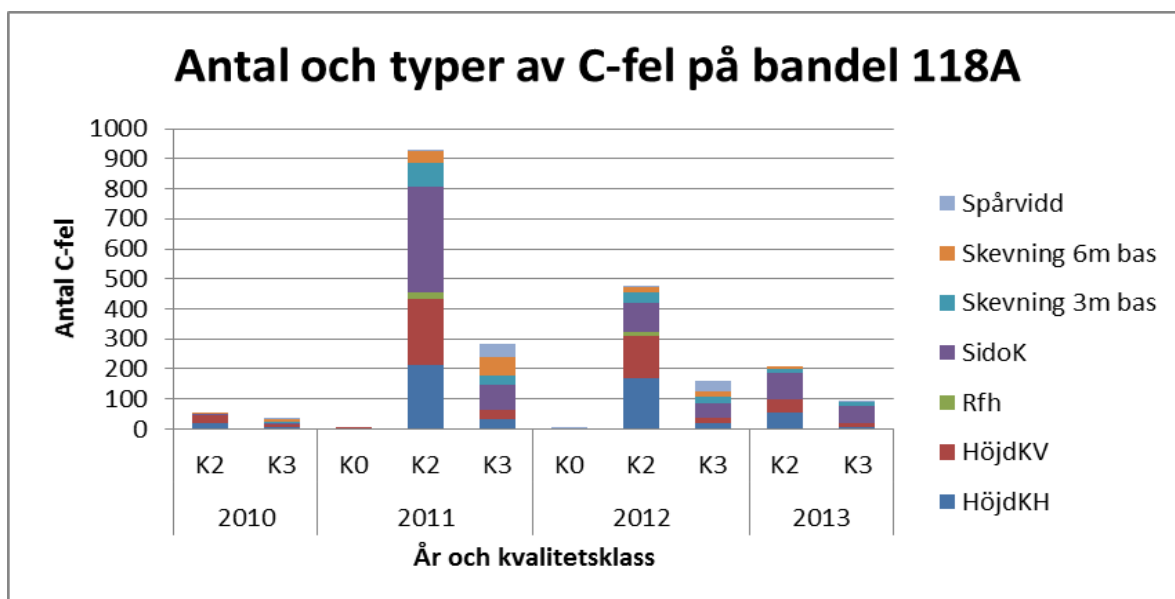
Figur 15: Antal och typ av upptäckta C-fel per kvalitetsklass och år på bandel 118A.

Det spårlägesfel som dominerar på bandel 118A är primärt höjdfel, som i sin tur är uppdelat på höger och vänster räl. Under år 2011 uppmättes flest höjdfel och ökningen av felen från 2010 till 2011 kan verka dramatisk, men viktigt att poängtera är det varierande antalet mätningar för respektive år. Antalet mätningar kan även påverka minskningen av antalet upptäckta C-fel från år 2011 till 2012. Den största delen C-fel ligger på sträckor med kvalitetsklass K2 där loktåg får köra mellan 105-120 km/h och snabbtåg mellan 135-155 km/h. Se Figur 15.

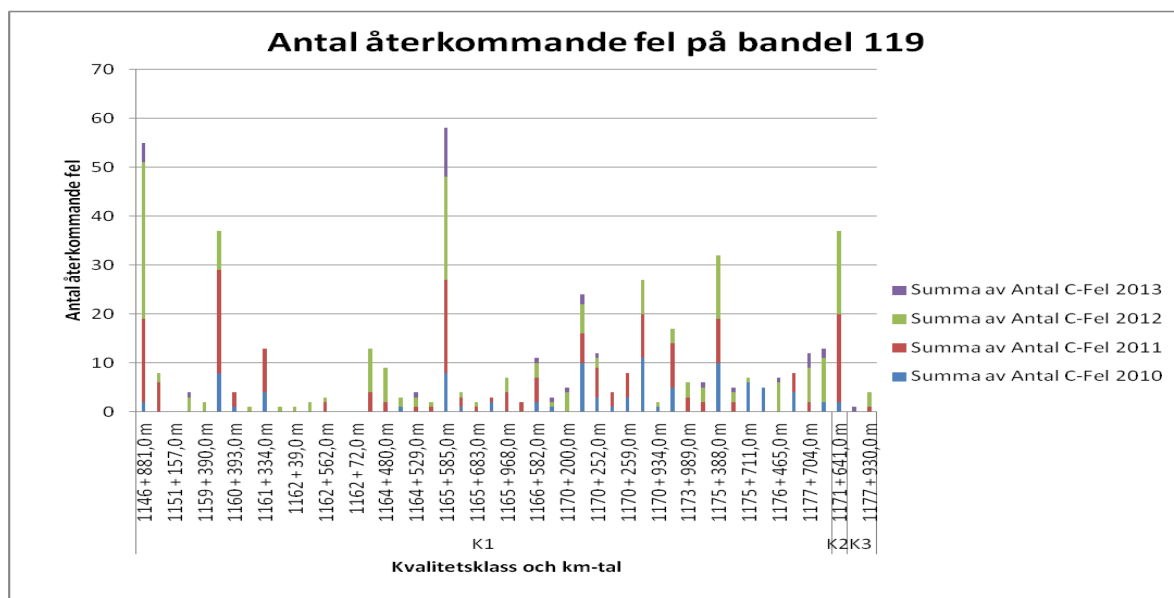
Motsvarande analys som ovan, men för bandel 119 visar att höjdfel är det bakomliggande C-felet på de tio sträckor med flest återkommande fel. Skillnaden är dock att ingen sträcka låg i en övergångskurva. Skillnaden är också att nio av totalt tio sträckor är med kvalitetsklass K1 (se Figur 18).

Figur 18: Antal återkommande och nya C-fel per spårklass och år längs bandel 119.

Sju av tio sträckor på bandel 119 ligger i närheten av, eller på, en växel. Två av tio sträckor ligger i närheten av, eller på, en skarv och plankorsning. Den sista stapeln gick inte att hitta en orsak till utifrån studie av data i BIS (se Figur 18).
