Vattnets kretslopp i området vid Lilla Klåveröd: ett kunskapsprojekt med vatten i fokus

Examensarbeten i geologi vid Lunds universitet,
kandidatarbete, nr 401
(15 hp/ECTS credits)

Kandidatarbete
Jorunn Falkenhaus

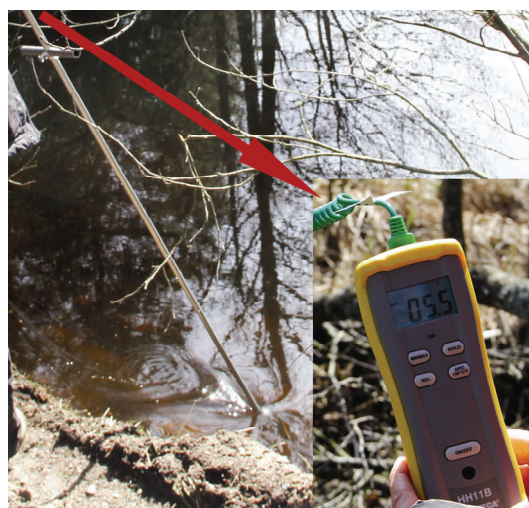
Fig. 6. Ett temperaturstickspjut. Foto: Göran Persson.

Vattentemperatur i ett ytvattendragets bottensediment kan ge en indikation av flödesriktning mellan ytvatten och grundvatten. Om flöde sker från grundvattnet in i en bäck eller sjö, bör vattentemperatur i bottensedimenten skilja sig markant från vattentemperaturen i det undersökta ytvattendraget. Om vatten från ytvatten tvärtom infiltrerar grundvattnet, bör temperaturen i bottensedimenten vara samma som i vattnet ovanför (Rau et al. 2014). För att mäta temperatur i bottensediment kan ett temperaturstickspjut användas (Fig. 6).

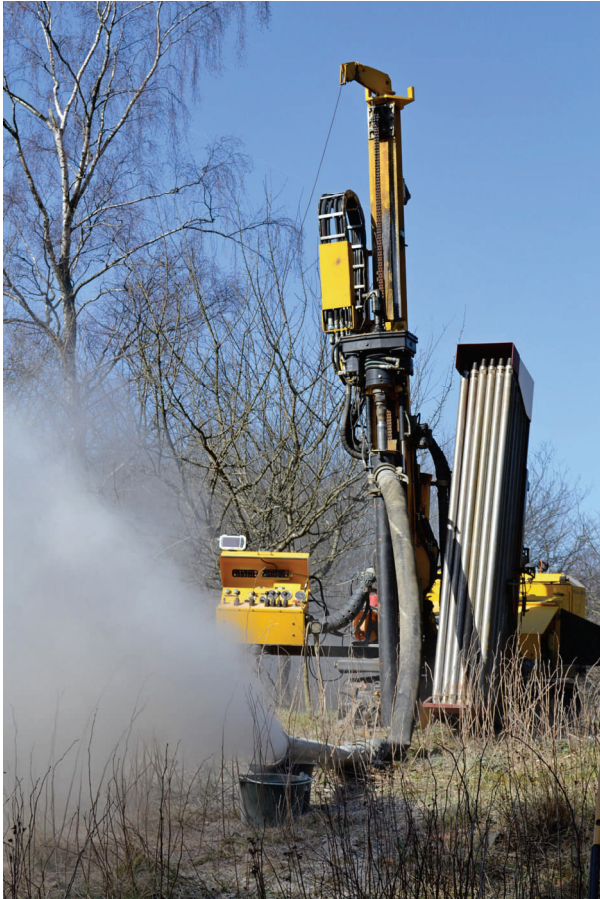
Fig. 8. Borriggen under pågående borrhning av B1. Den vita röken är borrhkax som blåses ut med hjälp av tryckluft.

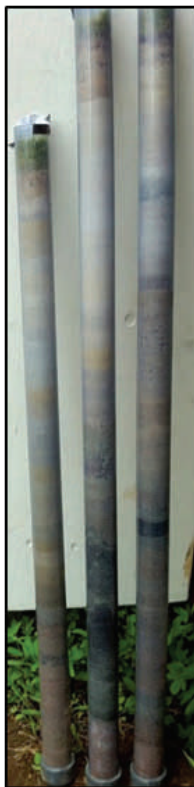
Fig. 9. Materialprover från borrhning. Från vänster: B1, B6 och B5. 0 meter (markytan) är överst i respektive rör.

Från samtliga brunnar samlades kaxprover var tredje meter. I syfte att skapa undervisningsmaterial packades sedan delar av kaxproverna i plaströr med 63 mm i diameter (Fig. 9).

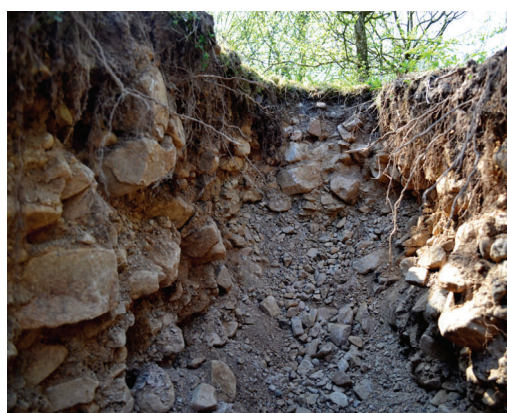
Fig. 10. Grävt dike mellan B1 och B6. Riklig förekomst av grus, sten och block förekommer i jordlagren.

Jordlagerföljder vid Lilla Klåveröd kan generellt sammanfattas som 40-60 cm jordmån och sedan ett sandigt grusigt material med rikligt inslag av block, som enligt jordartskartan är en isälvsavlagring. Under borrning finfördelar borrkronan materialet det borrar igenom, därför gick det inte att återge kornstorleksfördelning från borrkaxprover. Jordarten i marken bestämdes därför utifrån dels okulär besiktning av de översta 1,3-1,5 m i det dike som grävdes mellan B1 och B6, och dels utifrån de kornstorleksanalyser som utförts från materialet provtaget med spade. Den okulära besiktningen av diket bekräftade den rika förekomsten av block i marken (Fig. 10).

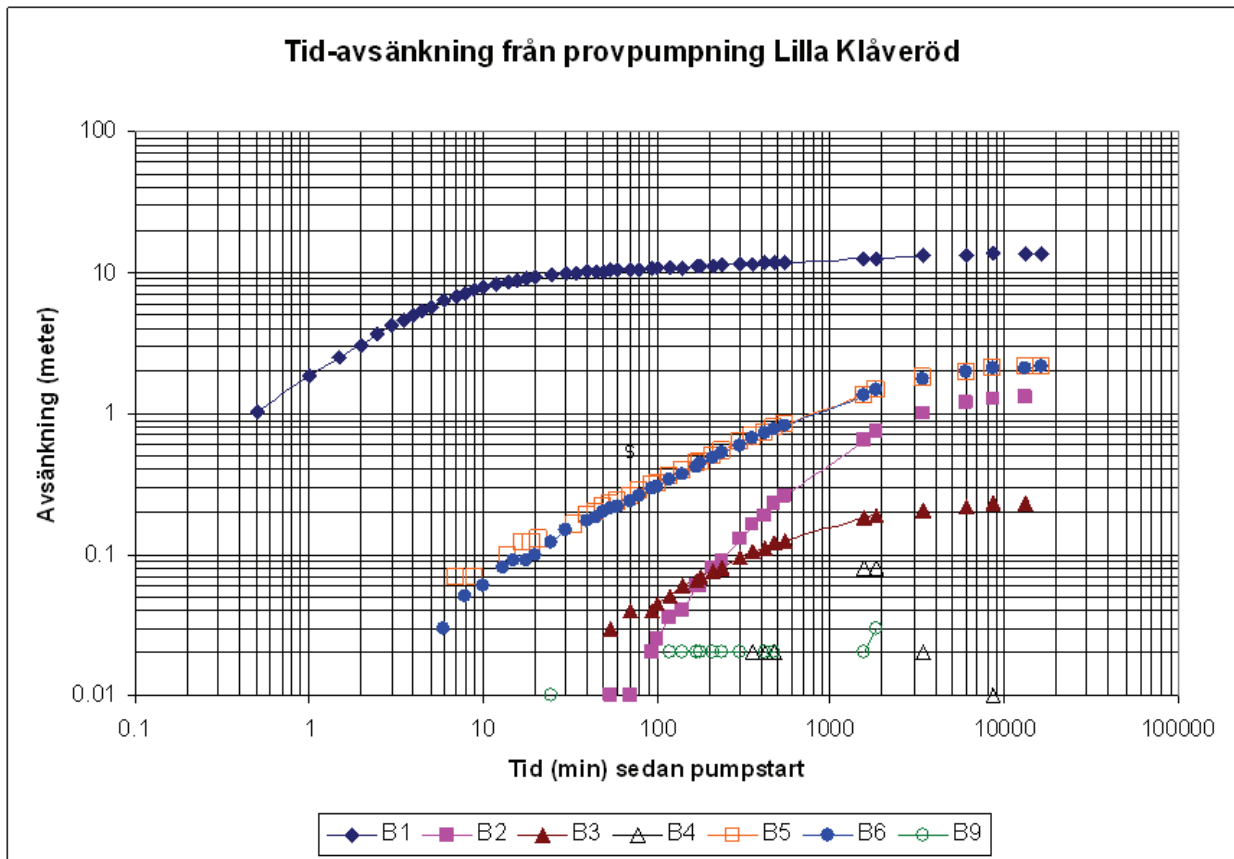
Fig. 17. Avsänkning i pumpbrunnen B1 och samtliga observationsbrunnar plottad mot tid. Tydlig avsänkning skedde i B1, B2, B3, B5 och B6. B4 avsänktes med totalt 8 cm, därefter började g v y stiga. B9 avsänktes enbart 3 cm innan g v y började stiga. Den siffran innehåller en viss måtosäkerhet, då förekomst av vegetabilisk olja från borrhningen i brunns vattenyta, störde mätning av g v y det första dygnet. Det skulle dock kunna vara en början till avsänkning. G v y i B9 höjdes med totalt 32 cm mot pumpningens slut. Då negativa värden ej kan redovisas i en logaritmisk skala, framkommer ej höjning av g v y i B4 och B9 i figuren.

Vid avslutad provpumpning hade avsänkning skett i observationsbrunnarna B2, B3, B4, B5 och B6 (Fig. 17). De djupa brunnarna (B5 och B6) började avsänkas nästan direkt efter pumpstart, medan de ytligt borrade brunnarna (B2, B3, B4) reagerade med en viss fördröjning (Fig. 18). I B9 avsänktes g v y enbart med 3 cm vilket skulle kunna vara en början till avsänkning. Dock finns en viss mätosäkerhet i denna siffra då vegetabilisk olja från borrningen som ansamlats i B9 störde mätning av g v y i brunnen den första dagen. Efter 3410 minuters pumpning steg g v y i B9. Även i B4 började grundvattenytan stiga efter 6090 minuter. Vid provpumpningens slut hade grundvattenytan i B9 höjts med 0,32 m jämfört med vilande trycknivå vid provpumpningens början (Fig. 17).

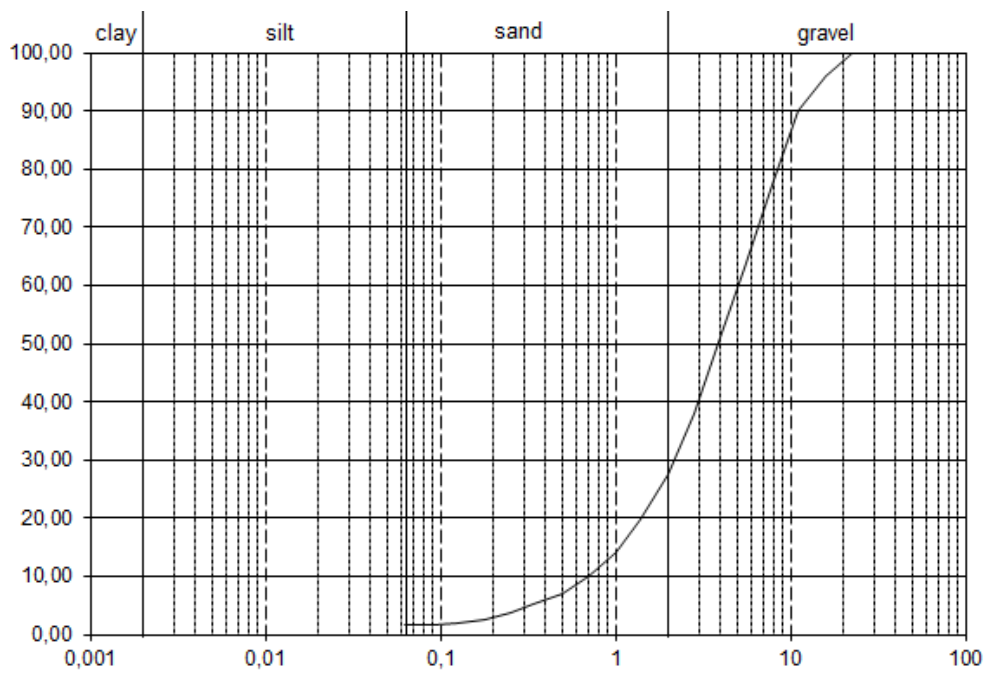
Figur 2. Kornstorleksanalys för jordprov provtaget en meter nordväst om B2, överst i skärningen.
