Förstärkning av rörbroar

Jonas Lundström

Avdelningen för konstruktionsteknik, Lunds Tekniska Högskola, 2013

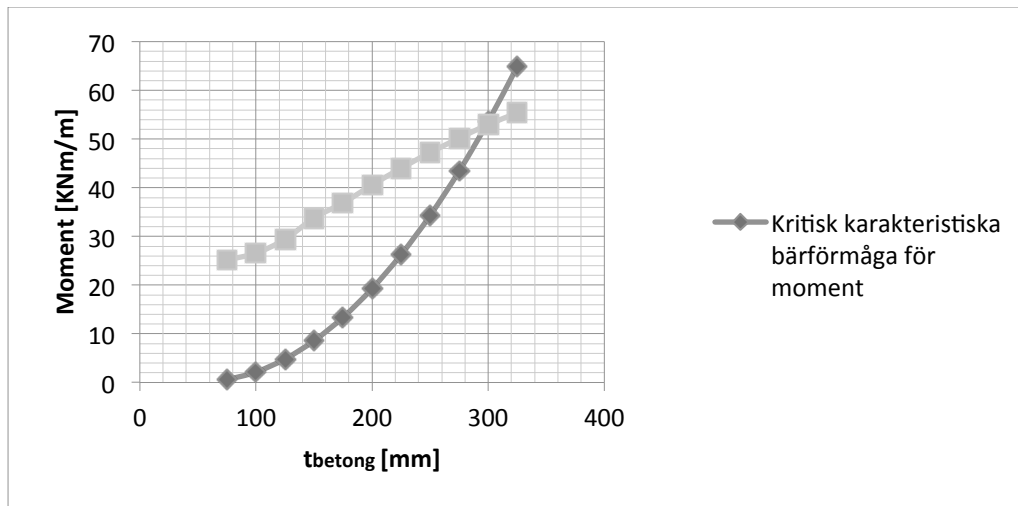
Figur 1 Diagrammet beskriver hur kritiska karakteristiska bärförmågan för moment och moment i brottgränstillstånd varierar beroende på tjockleken hos den fiberarmerade betongen.

För att öka bärförmågan måste momentkapaciteten i hjässan ökas och en sprutbetonglining hjälper inte där då betongens draghållfasthet inte får utnyttjas. Eftersom en rörbro är flexibel kommer en del av tyngden att fördelas till kringfyllnadsmaterialet och belastningen på själva rörbron minskar. Sprutas bron med betong blir röret styvare och kan inte böja undan på samma sätt som enbart plåten gör och drar då på sig mer last. Beräknas bron med värden för den fiberarmerade betongen från betongtillverkaren Radmix (2009) krävs för att bron ska uppfylla kraven för moment enligt BK1 en tjocklek på den fiberarmerade betongen på 300 mm se Figur 1. Röret beräknas då enbart som ett betongrör och stålet tar inte någon last över huvud taget. Resultatet blir en konstruktion med andra egenskaper än en vanlig rörbro i stål.

Innan godkända dimensionsmetoder för fiberarmerad sprutbetong har tagits fram kan inte denna metod ses som ett lasthöjande alternativ då det alltid kommer att uppstå ett litet moment i hjässan oavsett fyllnadshöjd och detta bidrar till böjdragspänning.

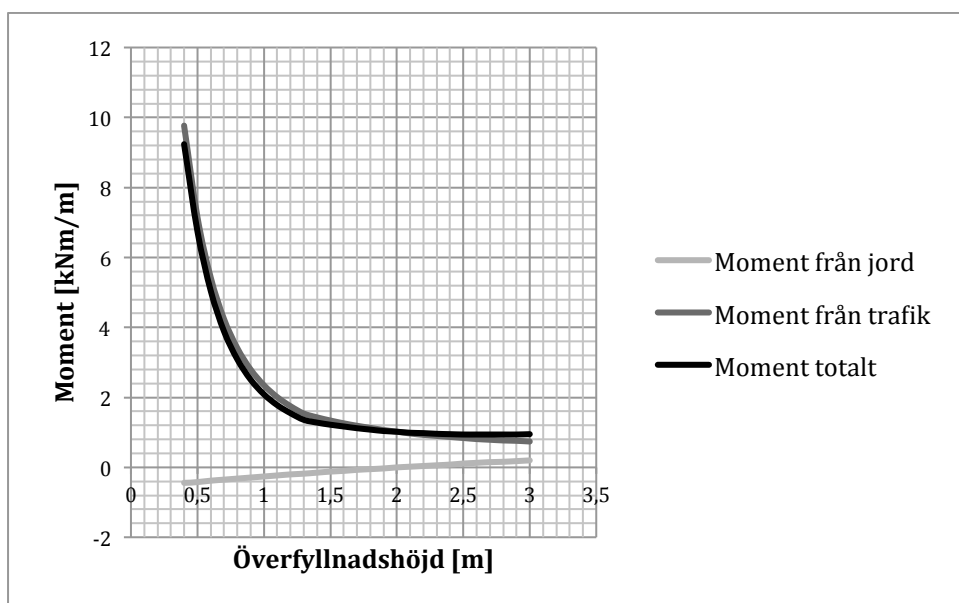
Figur 2 Visar hur momentet i hjässan påverkas av överfyllnadshöjden för bro 4-705-1.

Om inte draghållfastheten inte får tillgodoräknas krävs att det momentet i hjässan försvinner. För att detta ska kunna ske så krävs att överfyllnadshöjderna blir större, detta förhållande visas i Figur 2.

Även vid höga överfyllnadshöjder kommer det att uppstå ett litet moment i hjässan som är ca 1 kNm/m och detta medför att med dagens dimensioneringsmetoder så får man inte tillgodoräkna sig någon draghållfasthet för betongen, detta medför att det idag inte skulle vara möjligt för sprutbetong att höja lastkapaciteten.
