Examensarbete TVBH-5057

Lund 2008

Fuktskador i byggnader

-Hur kan information sammanställas och kunskap återföras

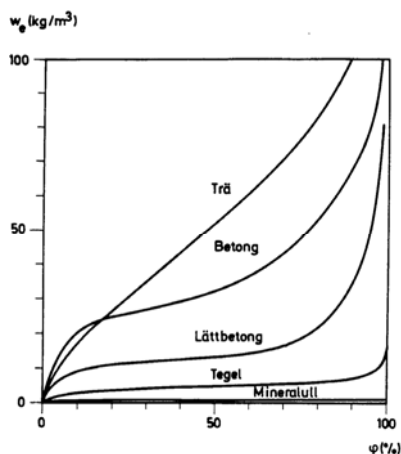
Sorptionskurva är ett diagram som visar ett materials fukttinnehåll vid olika RF, se bild 2.2. Kurvorna skiljer sig åt lite beroende på om materialet är i uppfuktnings- eller uttorkningsfasen. Uttorkningskurvan, desorption, ligger strax ovanför uppfuktningskurvan, absorption. Temperaturen påverkar även till viss del kurvans utseende.

Bild 2.2, Sorptionskurvor hos olika byggnadsmaterial (Burström, 2001).

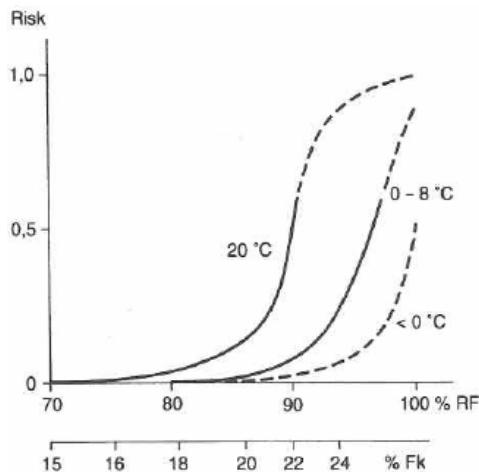
Bild 2.3 Diagram över mögelrisk vid temperaturerna 0, 0-8 och 20 grader vid olika RF och FK (Nevander, Elmarsson, 2006).

Trä är ett organiskt material med en naturligt hög fukthalt, dess struktur gör att det kan absorbera stora mängder vatten vilket medför rörelser och ofta deformationer. 20 % av ett träs totala svällning sker inom fuktkvotsintervallet 0-20 %. Har materialet varit utsatt för högt RF eller fritt vatten måste överskottsvattnet snarast torka ut annars är det stor risk för påväxt och nedbrytning av materialet. Hur lång tid materialet varit fuktigt påverkar också risken, ju längre tid desto större risk. Hur risken för mögel- och rötangrepp varierar med olika fuktbelastningar kan ses i bild 2.3 och 2.4 samt tabell 2.1.

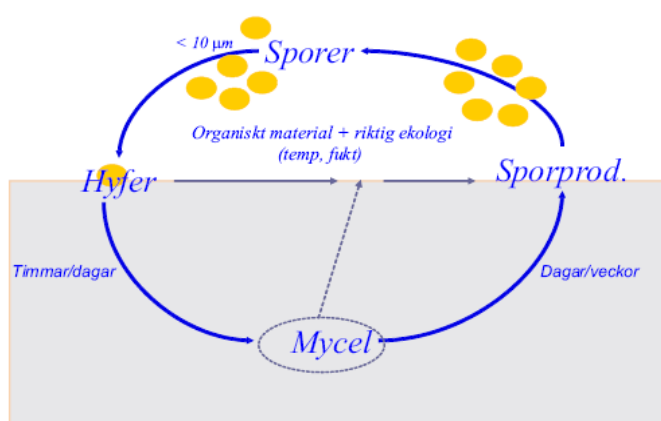
En mögelsvamps livscykel sträcker sig över 4 stadier, se bild 2.8. Det börjar med att *luftburna sporer* fastnar på en yta. Om förutsättningarna där är de rätta slår sporena rot och utvecklar *hyfer*. Hyfer är en slags svamptrådar som när de är samlade i större nät kallas *mycel*. När mycelet väl har utvecklats kan ny *sporproduktion* påbörjas vilket leder till att svampen på nytt kan sprida sig till andra ytor.

Bild 2.8, Livscykel hos mögelsvamp (Mattsson, 2004).

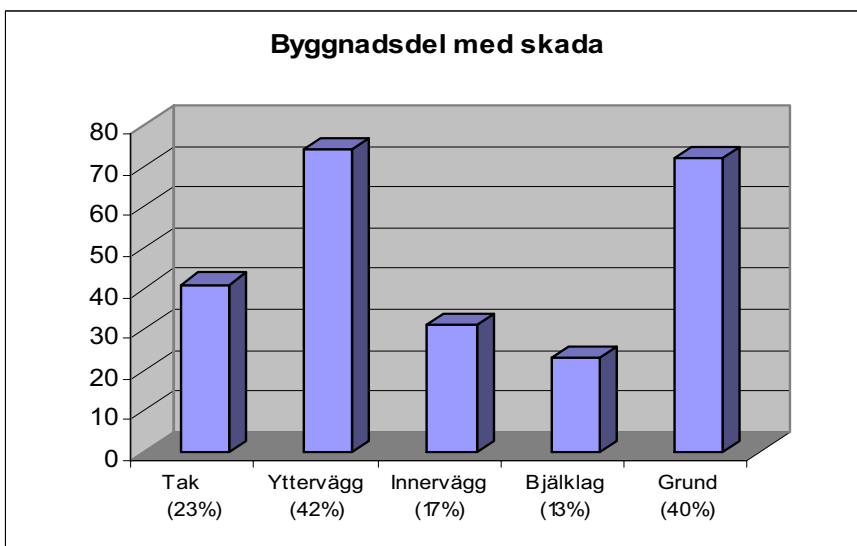
Bland de skadade byggnadsdelarna är yttervägg och grund de klart vanligast förekommande delarna medan de övriga tre, tak, innervägg och bjälklag, har lägre förekomst, se diagram 4.2 nedan. Till varje skaderapport kan mer än en byggnadsdel anges som skadad, procentandelen är beräknad på det totala antalet rapporter (178 st) och alltså är det sammanlagda antalet skadade byggnadsdelar mer än 100 %.

Diagram 4.2, Byggnadsdelar med skada. En rapport kan omfatta mer än en byggnadsdel, totalt lades informationen från 178 skaderapporter in.

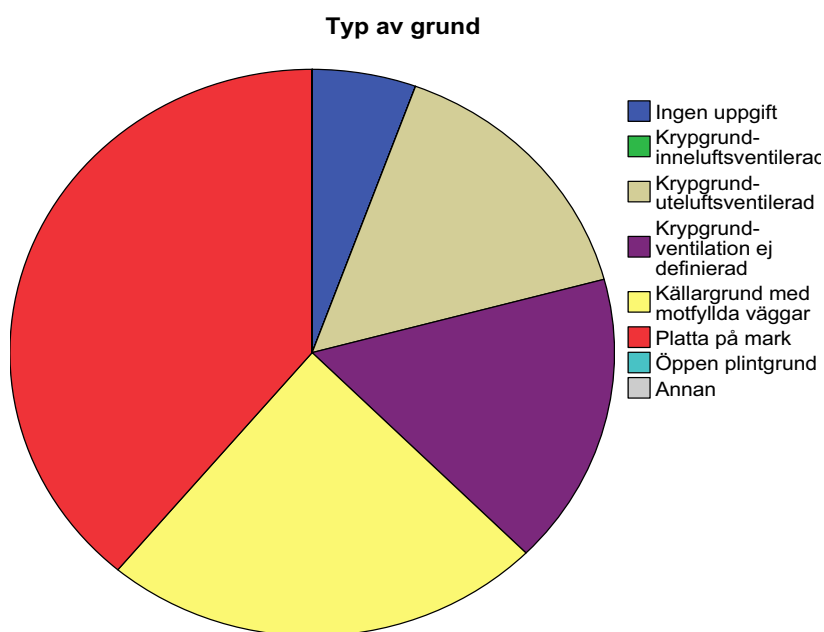
Vanligast typen av grund är platta på mark följt av kryppgrund och källargrund med motfyllda väggar. Grundtyperna fördelar sig enligt diagram 4.9 nedan.

Diagram 4.9, Grundtyper hos totalt 72 skadade grunder.
Grundtyperna redovisas medsols med början högst upp och följer sen den redovisade ordningen på höger sida.

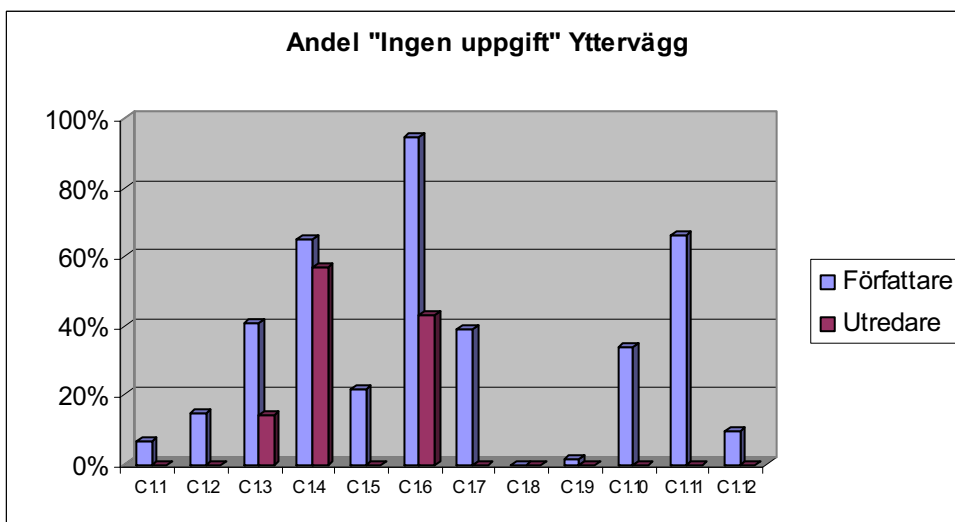
Diagram 4.17, Frekvens av "Ingen uppgift" på frågor om yttervägg. Totalt antal är 74 resp. 7 stycken.

Frekvensen "Ingen uppgift" är generellt relativt hög. Graferna visar tydligt att svarsfrekvensen blir påtagligen bättre när skadeutredarna själva fyller i indatabladet vilket författarna också anade. Skadeutredarna fyllde visserligen i betydligt färre indatablad än författarna men svarsfrekvensen skiljer sig markant och utgående från samtal med skadeutredarna har vi fått uppfattningen att det bör gå att svara på de flesta frågor efter en vanlig skadeutredning.

Att svarsfrekvensen skiftar kan delvis bero på att omfattningen i skadeutredningarna varierar och att en noggrann inspektion där konstruktionen öppnas inte alltid utförs. Då är det naturligt att andelen information om delar som sitter dolda i konstruktionen är lägre, t.ex. har frågan C1.4- Fuktspärr under syll många ”Ingen uppgift” även då utredarna svarar.
