Vattenskador i småhus

En jämförelse med VASKA och dagens
branschregler

Examensarbete:
Martin Hjalmarsson
Christian Israelsson

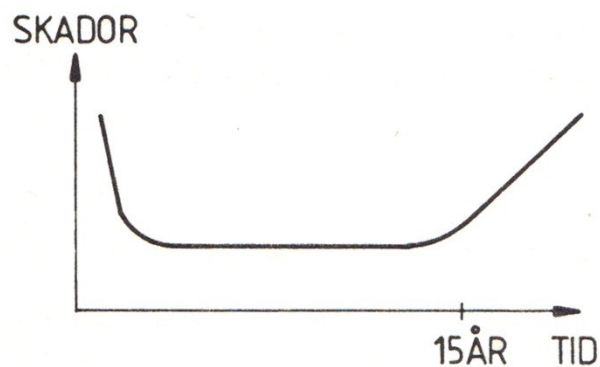
Figur 1. Skadeårsfördelningen enligt VASKA-rapporternas badkarskurva (Andersson & Kling, 1991b).

Enligt författarna till VASKA-rapporterna fördelar sig vattenskador likt en badkarskurva (Andersson & Kling, 1991b). Många skador antas inträffa då husen är nybyggda och beror generellt på slarv och felaktiga installationer. Skadefrekvensen sjunker sedan för att efter en tid öka då komponenterna börjar bli utslitna, i Figur 1 illustreras denna skadefördelning.

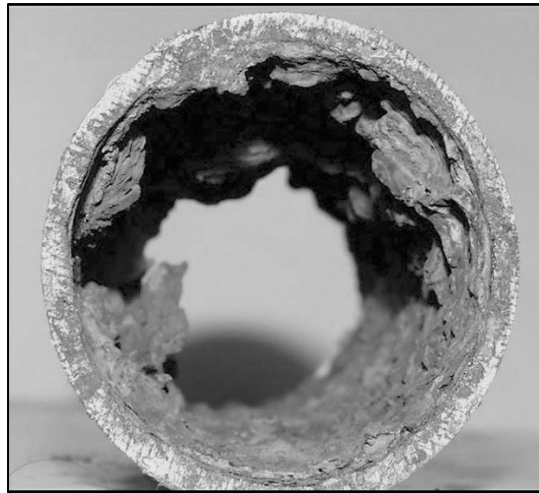
Figur 2. Ett ledningsrör som illustrerar hur korrosion kan te sig på insidan av ett rör. (Stroudsystems, 2014)

Korrosion på koppar- och stålrör, vilket ofta används i byggnader, innebär en elektrokemisk nedbrytning av materialet. I hög luftfuktighet och med god tillgång till syre kan det ske ett elektronutbyte mellan katod- och anodytor. Mellan dessa ytor finns en potentialskillnad som gör att elektroner vandrar över från anodytan som oxideras till katodytan som reduceras. Delen av röret som påverkas är där metallen oxiderar. Angreppet kan ske både över en större yta som långsamt korroderar och blir tunnare vilket visas i Figur 2. Det kan också ske på en i jämförelse med katodytan liten anodyta som oxiderar i en kraftigt förhöjd takt och ger en gropfrätning. Den senare av dessa är farligare

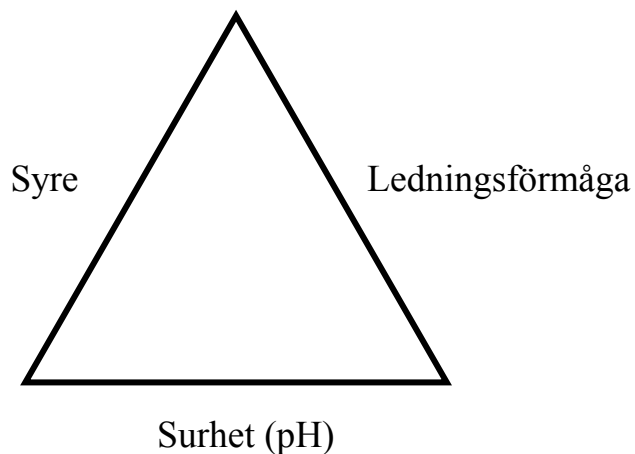
Figur 3. Korrosionstriangeln som visar de olika komponenterna som styr hastigheten av korrosionen.

Hur snabbt endera av korrosionstyperna sker styrs i princip av korrosionstriangeln, som visas i Figur 3, med de olika sidorna syre, surhet (pH) och ledningsförmågan hos oxidationsmedlet (Carlsson, 2000).

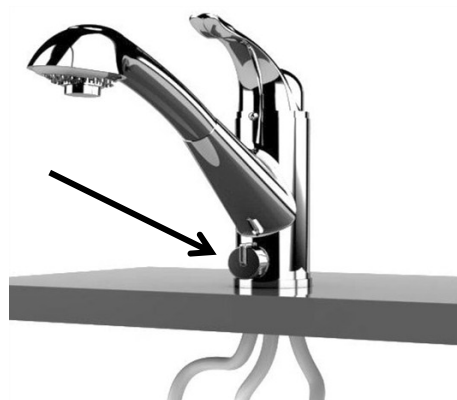
Figur 4. Pilen visar avstängningsventilen till en tappvattenblandare som även är förberedd för installationen av en diskmaskin (Säker Vatten, 2011).

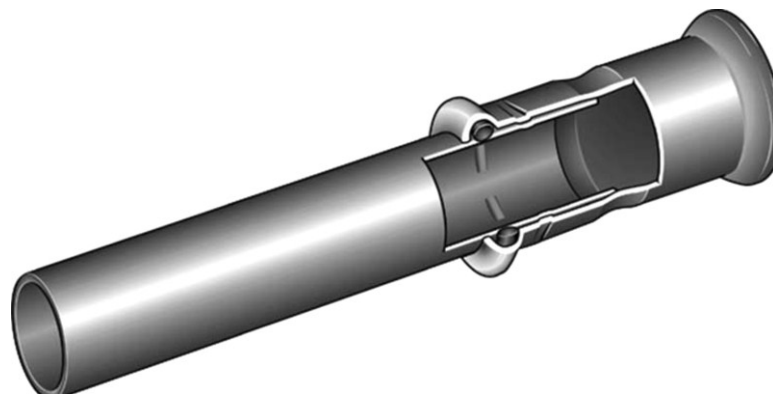
Figur 5. Exempel på presskoppling av ett kopparrör. (Koppar, 2007)

Vattenskador från korroderade, frysta eller utmattade fogar och kopplingar är bland de vanligaste typerna. Tillsammans med plast är koppar det vanligaste rörmaterialet. Det finns ett flertal sätt att sammanfoga och koppla rör. För kopparrör används mekaniska kopplingar som presskoppling och klämrörskoppling, där presskopplingen numera är den vanligaste och visas i Figur 5 (Warfvinge & Dahlblom 2010, Koppar, 2007). Kapillärlödning var tidigare också ett vanligt monteringsätt, men har fasats ut p.g.a. det komplicerade heta arbetet och enkelheten i att montera presskopplingar. För kopparrör är korrosion och frysning de vanligast kända skadeorsakerna (Vattenskadecentrum, 2013).

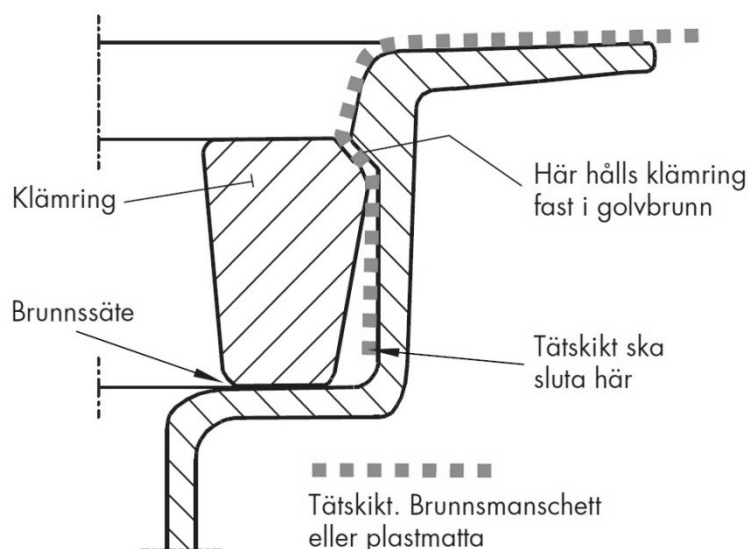
Figur 6. Golvbrunnanslutning enligt GVK. (Säkra Våtrum, 2011)

Bland skador av läckande tätskikt står golvet för över 75 %. Av dessa är merparten uppkomna vid anslutningen till golvbrunnen, ett typexempel på en korrekt anslutning visas i Figur 6. Skadan är både frekvent hos våtrum med plastmatta och med keramisk beläggning (Vattenskadecentrum, 2013).

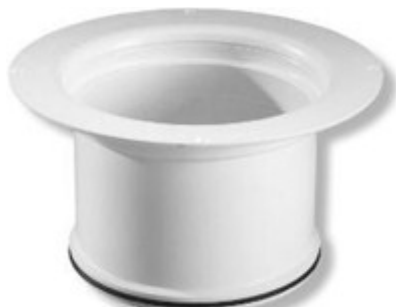
Figur 7. Ett typexempel på en nutida förhöjningsring, före 1991 var ringarna generellt utformade så att de kunde sågas till rätt höjd (GVK, 2014).

sig in under tätskiktet (Bröchner et al, 2010). Även otäthet mellan förhöjningsringar till en lågt sittande golvbrunn är en vanlig skadeorsak, en typisk förhöjningsring visas i Figur 6 (Andersson & Kling, 1991, Anticimex, 2014).

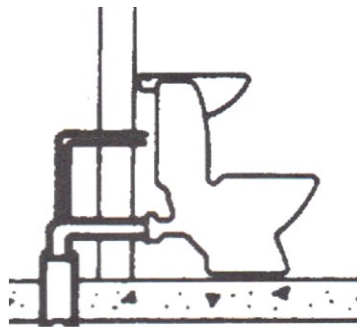
Figur 8. Bild på rör genomföring i vägg från VASKA-rapporterna (Andersson & Kling, 1991a).

Under VASKA-projektet togs en ny badkarsblandare fram, den så kallade ”Sandahöjdmodellen”. Badkarsblandaren anslöts uppifrån och krävde bara en fästskruv i duschutrymmet. Med komponenter som krävde färre hål vid uppsättning minskade man risken för vattenskador. För att minska rör-genomföring i golv anslöts i flera fall toaletter och tvättställ med ledningar genom väggen och ner genom bjälklaget i rummet intill. Detta tillvägagångssätt illustreras i Figur 8 (Andersson & Kling, 1991a).

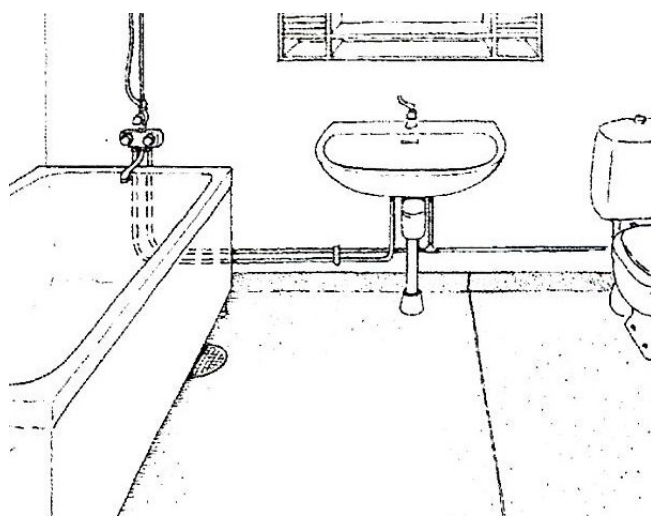
Figur 9. Typexempel på golvbrunnspacering enligt VASKA. I figuren visas även att fogen mellan plastmattorna på golvet ligger utanför badutrymmet (Andersson & Kling, 2000).

För att försäkra sig om att golvbrunnarna placerades på rätt ställe mättsattes de på ritningarna. I VASKA-husen placerades golvbrunnarna lättåtkomligt likt i Figur 9 för att underlätta rensning vid eventuellt stopp, med en synlig golvbrunn var även tanken att ett stopp skulle upptäckas lättare. När VASKA-projektet genomfördes hade de flesta badkar en frontplåt vilket gjorde det svårt för de boende att se golvbrunnen om den placerades under badkaret, idag saknar många modeller frontplåt och golvbrunnen placeras enligt andra kriterier (Andersson & Kling, 1991a).

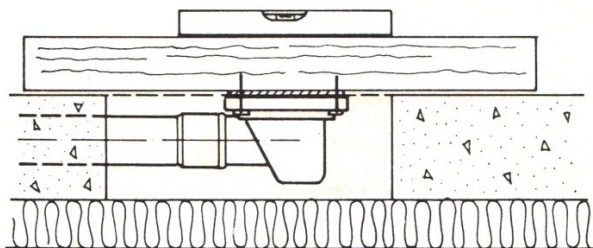
Figur 10. Golvbrunnsmontering i ursparning i betongbjälklag (Andersson & Kling, 1991a).

För att förhindra komplettering med en förhöjningsring i betongbjälklag bör man enligt VASKA inte gjuta fast golvbrunnen vid grovgjutningen. Istället bör man göra en ursparning likt Figur 10 när man gjuter bjälklaget och sedan

precisionsgjuter golvbrunnen på plats efteråt. Var bjälklaget av trä rekommenderade VASKA att golvbrunnen monterades i kortlingar och golvbjälkar för att minska risken att golvbrunnen rörde sig när golvet belastades. Några av husen i Ersmark var byggda med isolering ovanför betongen, golvkonstruktionen var i dessa fall svår att kombinera med en säker golvbrunnsanslutning och man valde att gjuta upp golvet lokalt i dessa våtrum (Andersson & Kling, 2000).

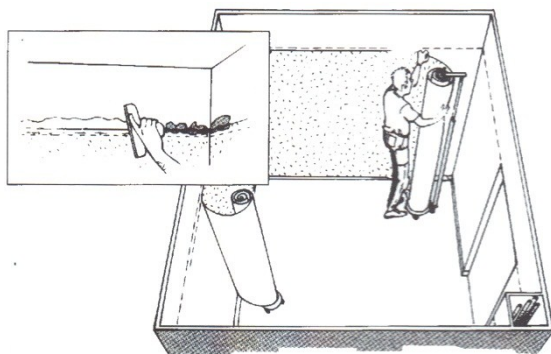
Figur 11. Figuren illustrerar hur en horisontell mattavrullare såg ut i VASKA-husen (Andersson & Kling, 2000).

För väggarnas tätskikt var VASKA-gruppens utgångspunkt att inga fogar skulle förekomma i duschplats eller andra på utsatta områden. För att lyckas med detta rullades mattan ut längs väggarna som i Figur 11.

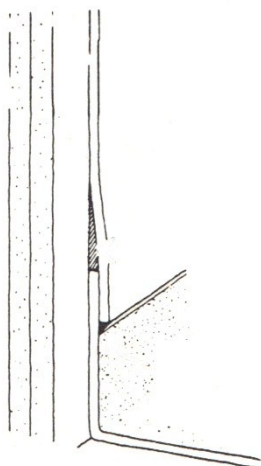
Figur 12. Bilden visar ändförslutningen av de horisontella fogarna (Andersson & Kling, 1991a).

Med breda matrullar hamnade de horisontella fogarna ovanför duschutrymmet och risken för inträngande vatten minimerades. Att rulla ut mattan horisontellt var en ny monteringsmetod när VASKA-projektet genomfördes, för att garantera att monteringen utfördes korrekt togs detaljritningar med anslutningar fram. I detaljritningarna framgick bland annat att ändförslutning av väggmattan skulle limmas hela vägen ner som i Figur 12 för att undvika att vägglimmet löstes upp (Andersson & Kling, 2000).

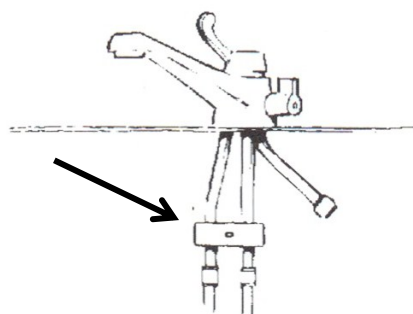
Figur 13. Pilen visar klamringen av kopplingsledningarna till disklådsblandaren (Andersson & Kling, 2000).

I alla hus i Ersmark klamrades kopplingsledningen till disklådsblandaren. Genom att klamra ledningsröret vid kopplingen till disklådsblandaren som i Figur 13 kan de små rörelser som eventuellt uppstår vid manövrering minskas och risken för läckage minimeras (Andersson & Kling, 1991a).

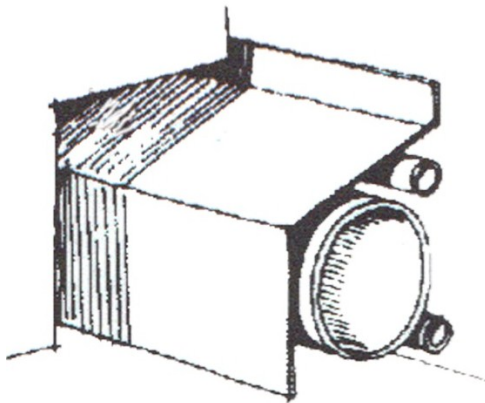
Figur 14. Figuren visar hur avloppsrör, tappvarm- och tappkallvattenrör drog bakom köksinredningen. Värmerör drogs på liknande sätt i installationssocklar (Andersson & Kling, 2000).

I köken monterades rören utbytbara i eller bakom köksinredningen som i Figur 14, skarvar placerade i dolda utrymmen undveks. Värmerören drogs antingen i inklädnader vid taket eller i installationssocklar. För att vatten som eventuellt läckte ut i en installationssockel skulle rinna fram och bli synligt veks golvmattan upp något mot väggen, i vissa fall monterades dessutom en plastprofil bakom rören. I installationssocklarna monterades de flesta rör utan skarvar, i de fall skarvar inte gick att undvika redovisades de i bygghandlingarna (Andersson & Kling, 1991a).

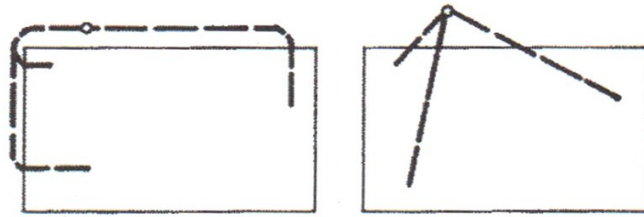
Figur 15. T.v. visas hur avloppsrör drog ut från grunden till samlingsledningar och t.h. hur de drogs rakt till spolbrunnen (Andersson & Kling, 1991a).

VASKA ställde inga direkta krav på hur avloppsledning dras. I Ersmark förekom två metoder för hus med platta på mark och en metod för hus med torpargrund. I den första metoden för hus med platta på mark drogs avloppsledningarna med långa raka dragningar mellan spolbrunnen utanför huset och de olika våtenheterna. I den andra metoden drogs avloppsledningarna från utloppet raka vägen ut ur huset och sedan längs med grundplattan till spolbrunnen. De två varianterna visas i Figur 15. I hus med torpargrund drogs avloppsrören traditionellt under bjälklagen (Andersson & Kling, 1991a).

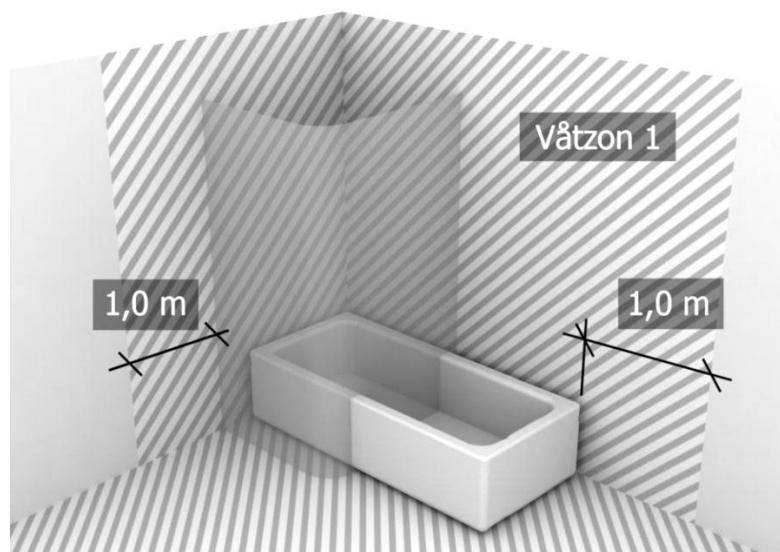
Figur 16. Våtzon 1 är skrafferad i figuren, allt utanför våtzon 1 tillhör våtzon 2 (Säker Vatten, 2011).

Här nedan följer en beskrivning av branschreglerna enligt Säker Vattens egen kapitelindelning. Om inte annat anges är källan för detta kapitel Säker Vattens branschregler (Säker Vatten, 2011). I både Säker Vattens och GVK:s branschregler refereras ofta till *våtzon 1* och *2*. Våtzonsindelningen, som är lika i alla dagens branschregler, visas i Figur 16.

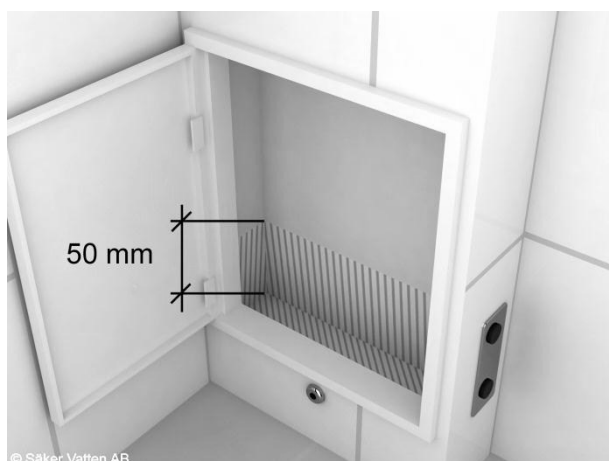
Figur 17. Inspektionslucka till ett rörschakt med vattentät bottenskikt (Säker Vatten, 2011).

För alla typer av ledningssystem ska byggnadsarbeten utföras så att branschreglerna kan följas. Tappvatten- och värmeledningar ska båda utföras så att läckage snabbt kan upptäckas och inte skadar byggnadsdelar då eventuellt läckage uppstår. Dolda och ej inspekterbara ledningar ska utföras utan fogar. De fogar som måste utföras ska göras med produkter från samma tillverkare och placeras i utrymmen med vattentätt golv eller för ändamålet utrustade inbyggnader där man snabbt kan upptäcka läckage och utföra servicearbeten. Ett typexempel på rörinbyggnad visas i Figur 17. Även utrymmen för värme-system och dess komponenter ska utföras med vattentät botten och likt tappvattenkopplingar ska de kunna inspekteras och bytas.

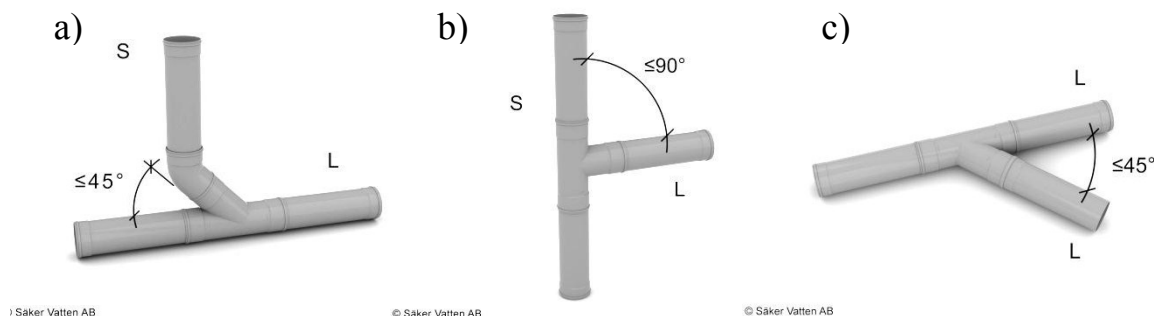
Figur 18a-c. 18a visar en stående samlingslednings anslutning till en liggande. 18b visar en liggande samlingslednings anslutning till en stående och 18c visar en liggande samlingslednings anslutning till en annan liggande samlingsledning (Säker Vatten, 2011).

Horisontella avloppsrör i byggnaden skall förläggas så att de har fall i hela sin längd. Anslutningar till dessa och övriga liggande ledningar, både från andra rör och toalettstol ska göras med en vinkel på högst 45°. Samma vinkel ska det också vara på liggande anslutande ledningar. Då ett liggande spillvatten- eller samlingsrör ansluts till ett stående samlingsrör ska denna vinkel vara högst 90°. Figureerna 18a-c visar vinklar i avloppsrörsanslutningar.

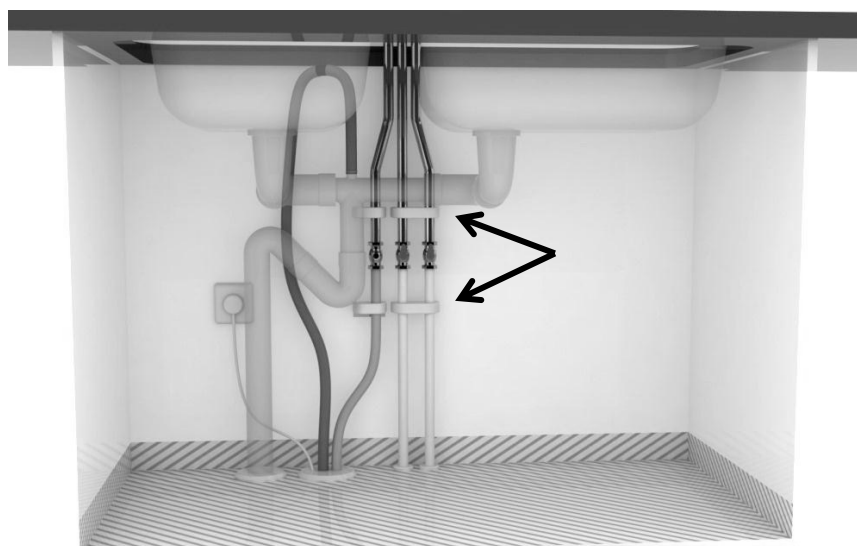
Figur 19. Pilarna visar klamringen av kopplingsledningarna. Bilden visar även det vattentäta botten-skiktet och diskmaskinsavloppet som är fäst vid diskbänkens undersida (Säker Vatten, 2011).

apparater säger att de ska ha en koppling som är godkänd för ändamålet, samt att de ska ha en avstängningsventil vilken är lättåtkomlig. Köksblandare ska ha kopplingsledningar klamrade så nära kopplingen som möjligt vilket visas i Figur 19. Det ska utföras oavsett ledningsmaterial för att undvika utslitnings-skador som kan uppstå vid tryckslag då kranen stängs (Warfvinge & Dahlblom, 2010).

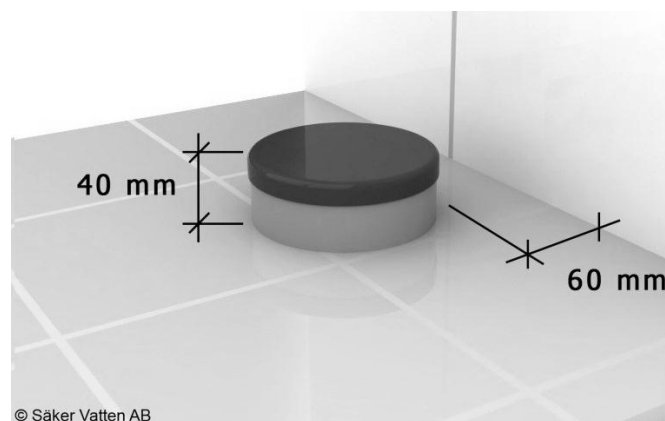
Figur 20. Visar måttangivelser för placering av rör genomföring (Säker Vatten, 2011).

För tappvatten- eller värmerör ska håltagning genom golv med tätskikt inte genomföras över huvud taget, den enda installation som får göras i duschutrymmet är golvbrunnar. Utanför bad- eller duschutrymme kan spillvattenrör från WC, tvättställ etc. förläggas med vissa måttbestämmelser, minst 60 mm från vägg och minst 40 mm över golv som visas i Figur 20. En servisledning med tappvatten får inte genomföras i bad- eller duschrum. Om servisledningen förläggs i skyddsror genom ett utrymme med vattentätt golv ska måtten från vägg och golv vara 60 respektive 40 mm.

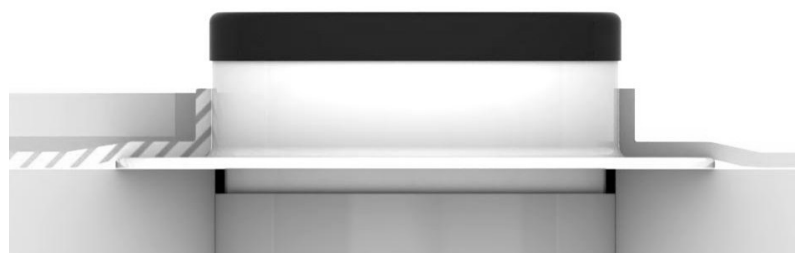
Figur 21. Anslutningen av plastmattan mot WC-stos med 15mm uppvik (Säker Vatten, 2011).

Alla genomföringar, tappvatten och spillvatten genom både vägg och golv, ska vara monterat och fixerat innan tätskiktet i rummet appliceras. Detta för att motverka rörelser som kan skada tätskiktet. Tätningen mot installationen genomförs normalt av tätskiktsentreprenören men Säker Vatten anger vissa regler. Spillvattenrör eller anslutningsstos ska vara avpassade för att kunna tätas mot underlaget och för anslutningsstos till WC ska en plastmatta kunna träs över med minst 15 mm uppvik som i Figur 21. Både rör och stos ska vara utformade så att eventuella tätningsmanschetter eller tätskikt kan monteras.

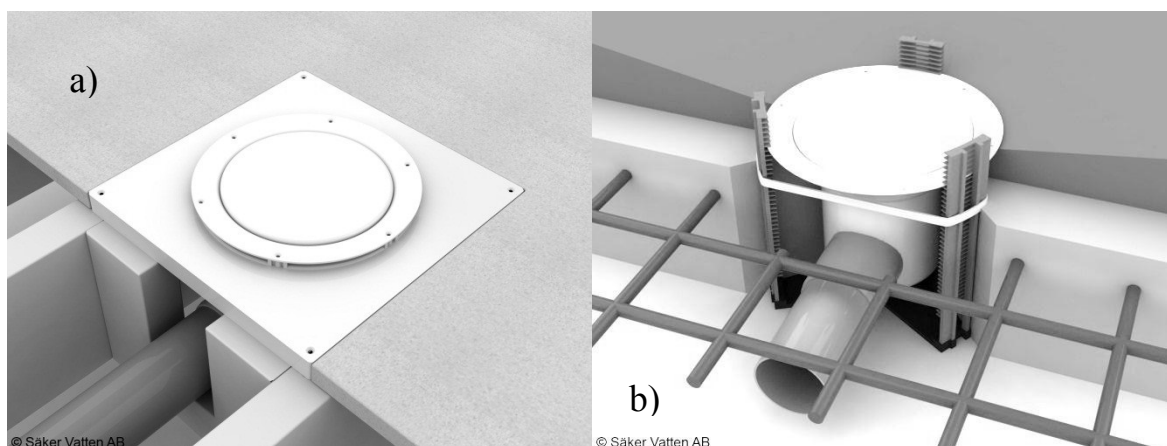
Figur 23a-b. Bilden 23a t.v. visar en monteringsplatta i ett träbjälklag och bilden t.h. visar en golvbrunnsfixering för fastgjutning i ett betongbjälklag (Säker Vatten, 2011).

Förutom vägnära golvbrunnar som endast får användas i godkända kombinationer ska brunnens yttre fläns ha ett minsta avstånd till väggens tätskikt på 200 mm. Vid monteringen av golvbrunnen ska denna vara fixerad i bjälklaget för att motverka rörelser mellan skikt och beläggningar eller vid gjutning av betongbjälklag. Hjälpmedel för fixering, exempelvis monteringsplatta eller ingjutningsfixtur, anges generellt av tillverkaren och kan exempelvis se ut som i figurerna 23a-b.

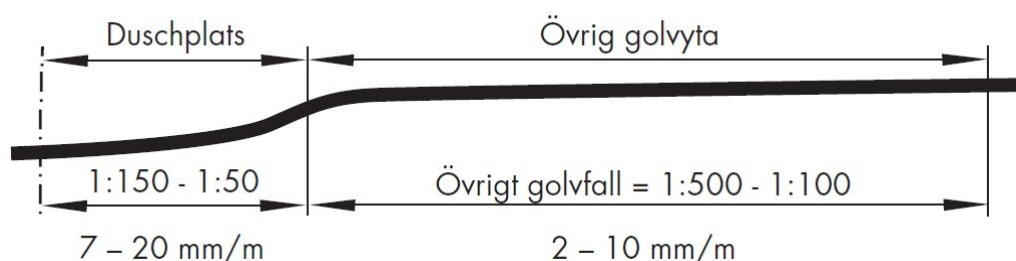
Figur 24. Golvfall i olika delar av vårummet enligt GVK (GVK, 2011).

ojämnheten klara vissa buktighetstoleranser uppsatta av AMA samtidigt som RF ska vara mindre än 85 % och temperaturen den som krävs av tätskiktsleverantören, dock alltid mer än 10°C. Materialet i golvet ska vara av sådan kvalitet att de är lämpat för det tätskikt som används i vårummet och det ska förstärkas om t.ex. klinker läggs för att motverka svikt och fuktrörelser. Eventuell golvvärme kan utgöra en risk så GVK rekommenderar att plaströren ska ha en syrebarriärsfunktion för att förhindra korrosion och att en leverantör väljs som kan ta ansvar för både bjälklagskonstruktionen och värmeöverföringen såväl som vattensäkerhet. Golvfallet ska läggas inom gränserna angivna i Figur 24.

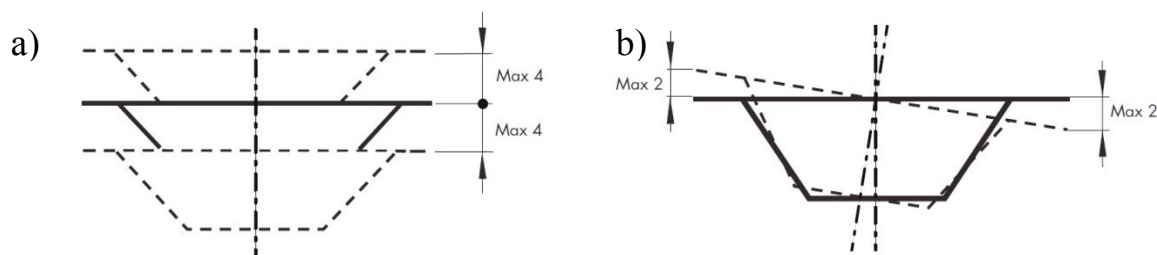
Figur 25a-b. 25a visar maximala höjdtoleranser och 25b visar lutningstoleranser för golvbrunnen (GVK, 2011).

Anvisningarna berör för det första förstärkningar av träbjälklag för att motverka svikt och fuktrörelser som kan skada ett keramiskt ytskikt. Därefter följer ett avsnitt om golvbrunnar som i det stora hela ger samma instruktioner som Säker Vatteninstallation. Förhöjningsringar som är godkända av leverantören tillåts. Brunnen ska placeras med en maximal lutning på 2mm från brunnsmitt till fläns och 4mm höjdskillnad från golvet vilket illustreras i Figur 24a-b. Sist i kapitlet behandlar reglerna anvisningar för tätskiktet. Här beskrivs både håltagningar och montering av både installationer och tätskikt samt toleranser angivna i AMA.

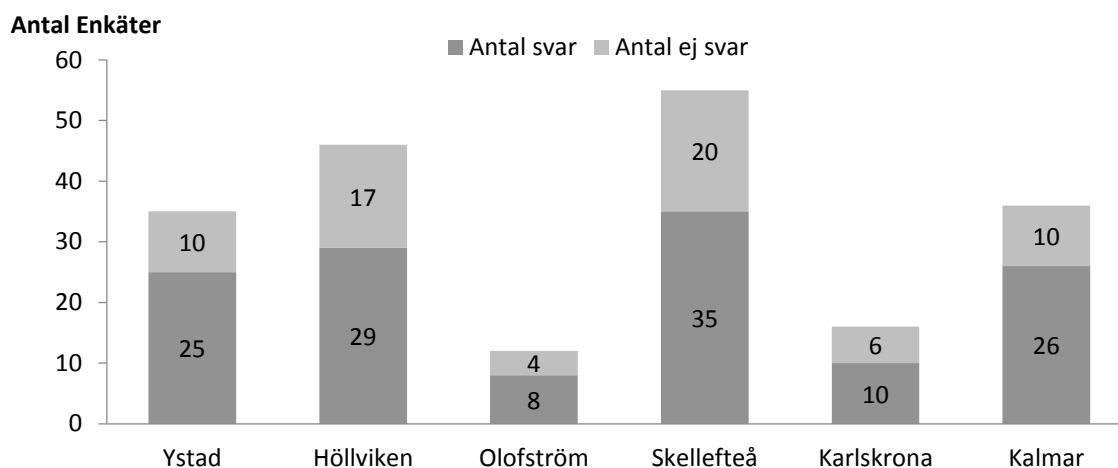
Diagram 1. Antal svar och ej svar från respektive ort.

Av de 200 enkäter som skickats ut har 133 besvarats och skickats tillbaka, omkring 80 efter ett första utskick och resterande efter en påminnelse. Från Kalmar erhöles 26 av 36 svar vilket motsvarar 72 % procent och det var den ort med högst svarsfrekvens. I Höllviken svarade 29 av 46 hushåll, i Skellefteå 35 av 55 och i Olofström 8 av 12. Av de 35 enkäterna som skickades till Ystad svarade 25 stycken. Karlskrona hade lägst svarsfrekvens med 10 av 16 svar vilket motsvarar 62,5 %. En svarsfrekvenstabell visas i Diagram 1.

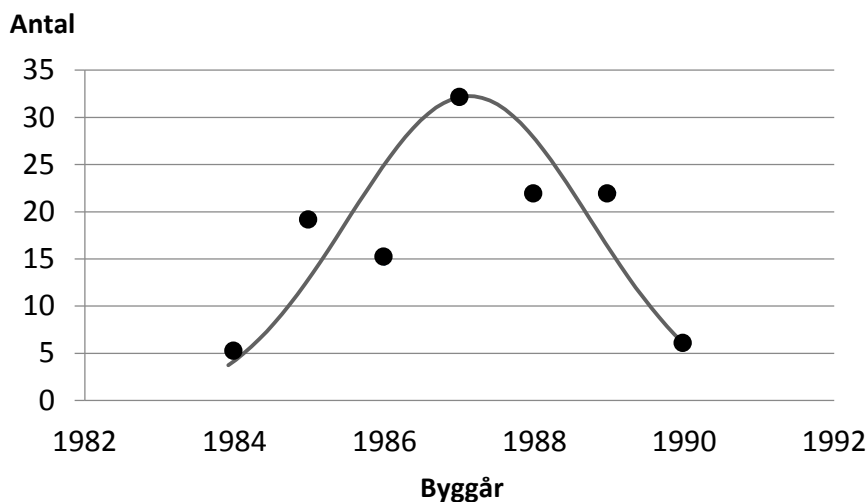
Diagram 2. Byggårsfördelning för Kontrollgrupp 2 med dess normalfördelningskurva.

Av de totalt 133 enkäter som besvarats föll 121 innanför ramen för målpopulationen. En mindre övertäckning på åtta individer och ett häfte med icke-ifyllda svar sorterade bort nio enkäter. Tre enkäter lämnades in så sent att de inte togs med i undersökningen. Med tolv hus borträknade fördelades de övriga husens byggår enligt normalfördelningskurvan nedan, i diagrammet visas även byggårsfördelningen med punkter. Medelvärde för husens byggår var 1987 med en standardavvikelse på 1,56 år.

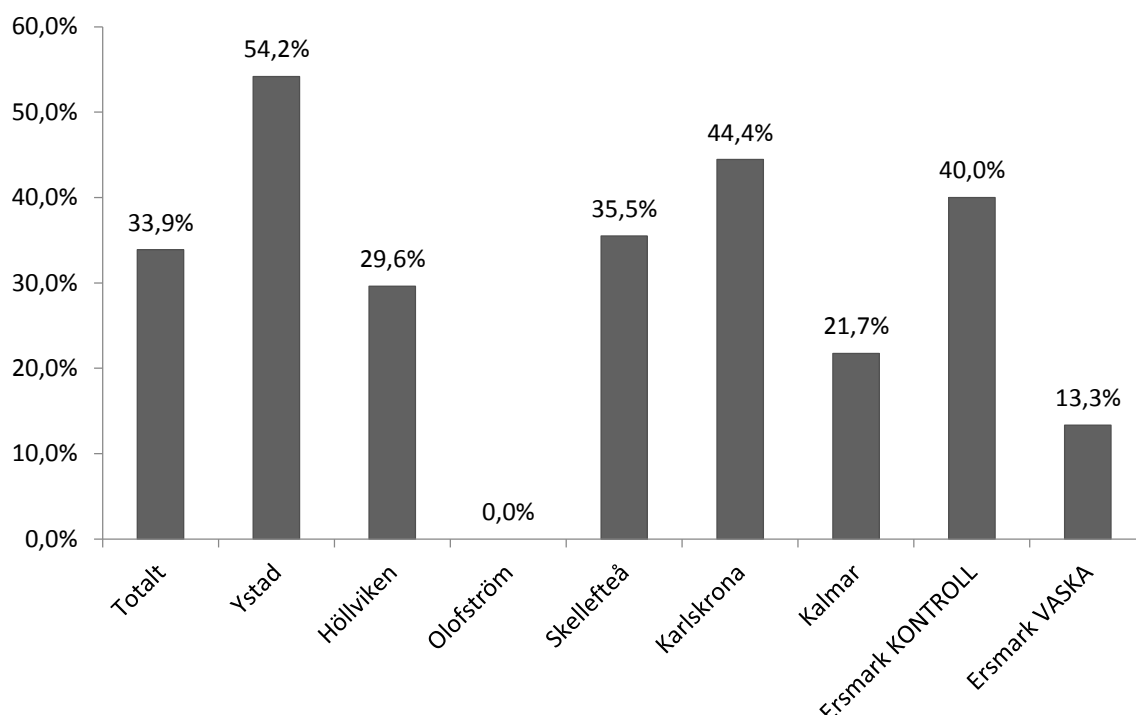
Diagram 3. Andel hus med skador för varje ort. Stapeln ”totalt” är ett genomsnitt för hela Kontrollgrupp 2.

Tio av de 25 husen från Kontrollgrupp 1 uppgav att de råkat ut för en eller flera vattenskador, det totala antal vattenskador för samma grupp var 11 stycken. Av de 15 enkäter som besvarats av de boende i VASKA-husen har två husägare uppgivit att de råkat ut för vardera en vattenskada. Statistiken presenteras i Diagram 3 och 4.

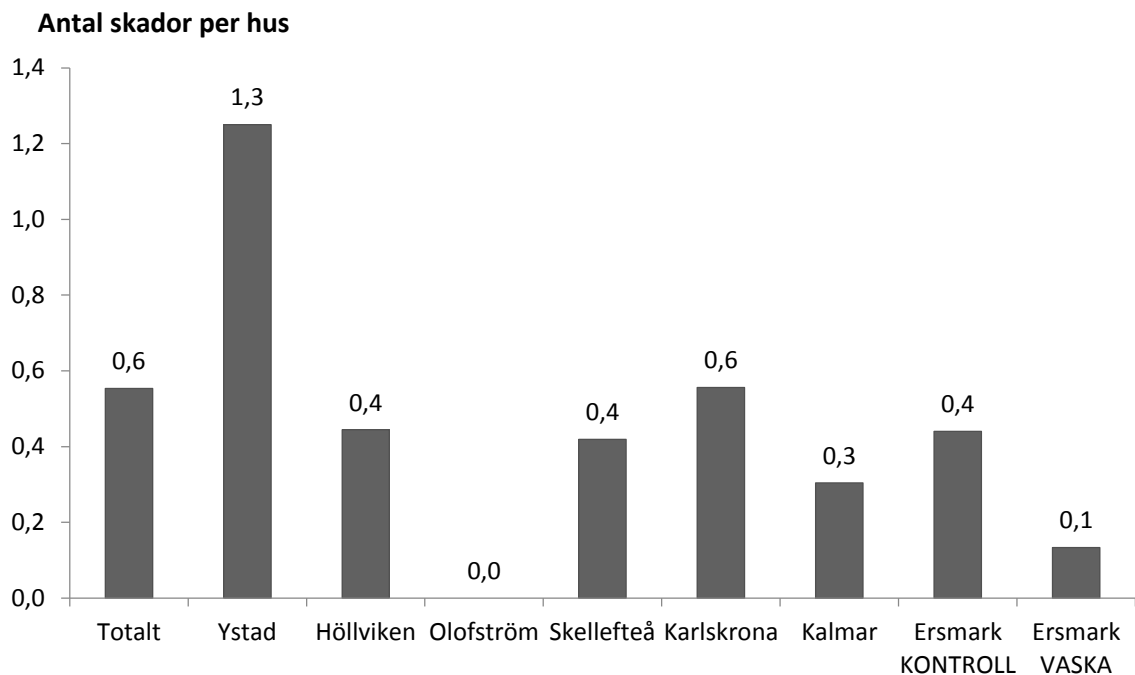
Diagram 4. Genomsnittligt antal skador per hus och ort. Stapeln ”totalt” är ett genomsnitt för hela Kontrollgrupp 2.

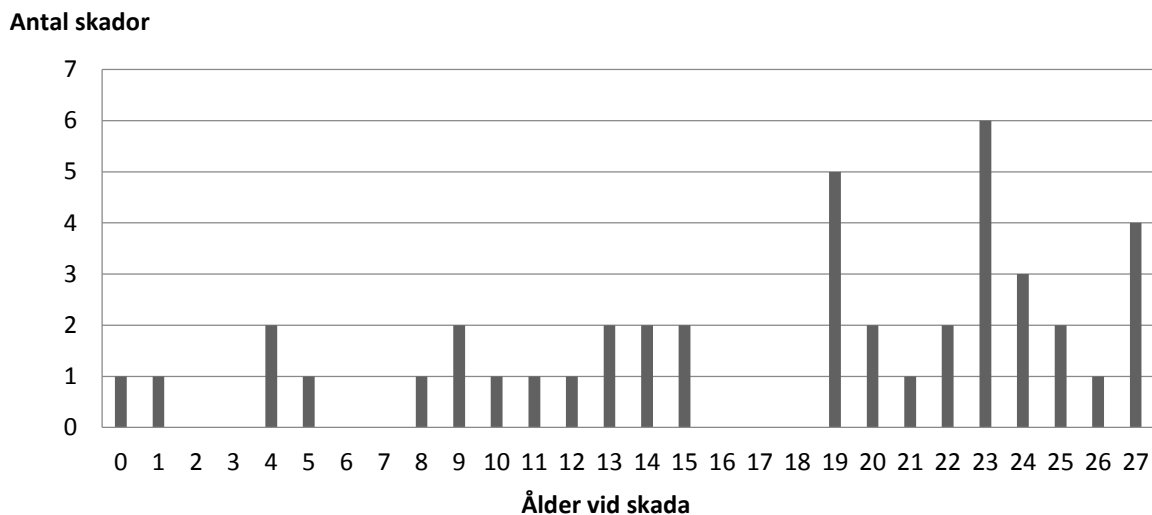
För 43 av de totalt 67 vattenskadorna i Kontrollgrupp 2 finns årtal angivet. 60 % av skadorna inträffade vid en husålder på 19 – 27 år.

Diagram 5. Statistik som visar byggnadernas ålder då skadorna inträffade.

Diagrammet över skadeålder visar att ett flertal av de skador som registrerats från Kontrollgrupp 2 inträffade mellan 19–27 år efter att huset byggts. Kurvan stämmer någorlunda väl överens med badkarskurvan som presenteras i VASKA-rapporterna, bortsett från att få vattensador registrerats i början av husens livstid. Endast 43 av 67 har angivit vilket år respektive vattenskada inträffade vilket möjligen skulle kunna bero på att husägarna helt enkelt glömt bort vilket årtal skadan inträffade. Är det så kan man spekulera kring om vattensador som inträffat för länge sedan har en större risk att bli bortglömda än vattensador som inträffat senare. Detta skulle i så fall kunna förklara den något felfördelade badkarskurvan.

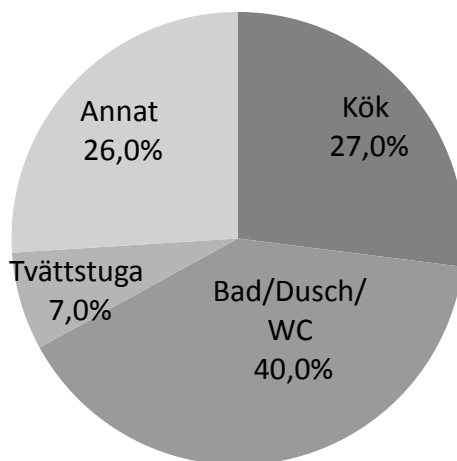
Diagram 6. Vattenskadefördelningen enligt Vattenskadecentrum.

Vattenskadecentrum har under flera år fört statistik över vattenskadefördelningen mellan olika rum i småhus, flerbostadshus och fritidshus. Mellan 2008 och 2013 registrerades 16114 vattenskador. 40 % av dessa vattenskador inträffade i bad/dusch/WC. Kök stod för 26 % av skadorna, tvättstugor för 7 % och resterande 26 % inträffade i andra utrymmen. Diagram 6 visar fördelningen.

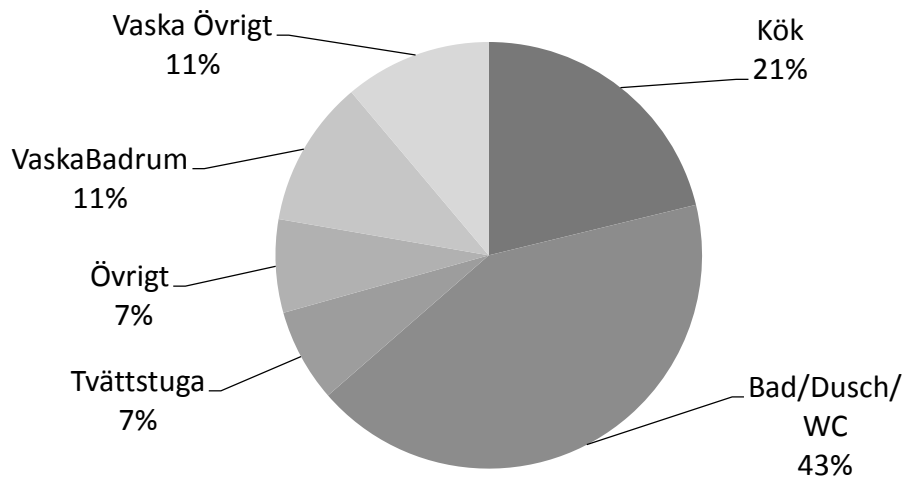
Diagram 7. Vattenskadefördelningen i enkätundersökningen från Ersmark.

I VASKA-husen har två vattenskador registerats. En av dem uppstod i ett badrum när ett fönster lämnats öppet och ledningar frusit sönder, den andra uppstod i en groventré efter att fukt trängt in genom taket. I Kontrollgrupp 1 inträffade sex skador i bad/dusch/WC. Tre skador inträffade i kök och en

skada i tvättstuga. I övriga utrymmen har en Vattenskada uppstått. Diagram 7 visar fördelningen.

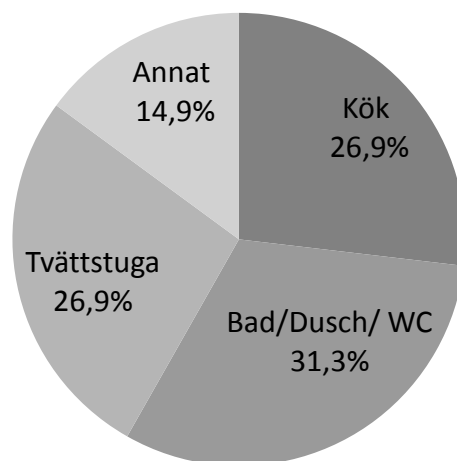
Diagram 8. vattenskadefördelningen i Kontrollgrupp 2.

Av de totalt 67 vattenskador som registrerats för Kontrollgrupp 2 inträffade 21 i något utav badrummen. 18 inträffade i kök och 18 inträffade i tvättstuga. De resterande 10 skadorna har inträffat i övriga utrymmen. Alltså en markant skillnad i antalet skador i tvättstugan jämfört med övrig statistik.

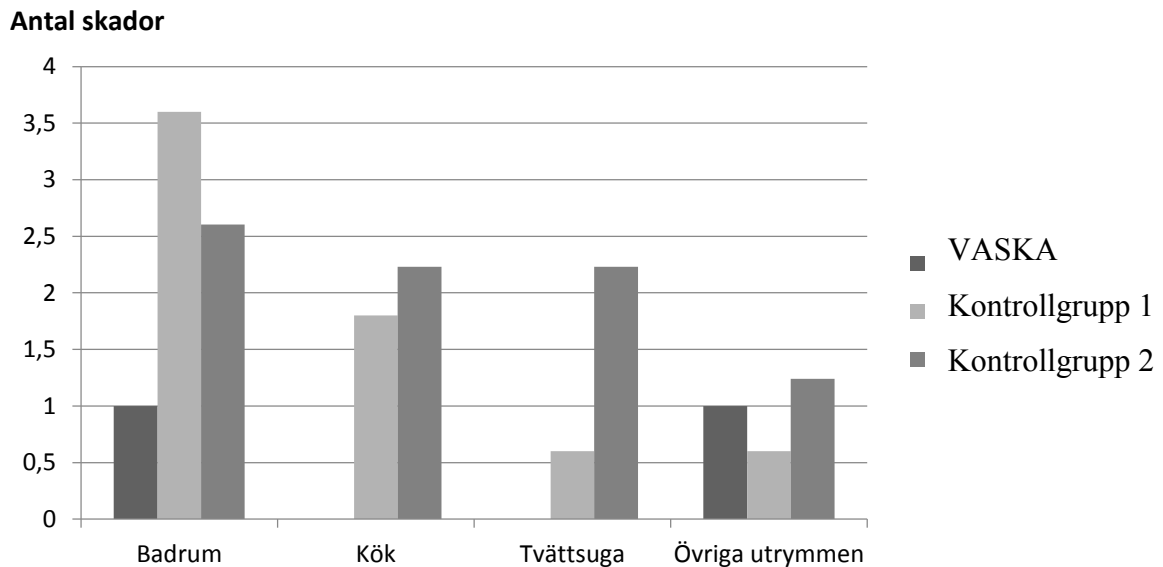
Diagram 9. Korrigerat skadefördelningsdiagram om populationen i Kontrollgrupp 1 & 2 hade bestått av 15 småhus.

För att jämföra antalet skador mellan VASKA-husen i Ersmark och husen i de två kontrollgrupperna har antalet skador för kontrollgrupperna korrigerats efter antalet VASKA-hus i Ersmark. Skulle de två kontrollgrupperna endast

innehålla 15 hus vardera, samma antal som VASKA-husen i Ersmark, skulle skadeantalet rimligtvis fördela sig enligt Diagram 9 nedan.

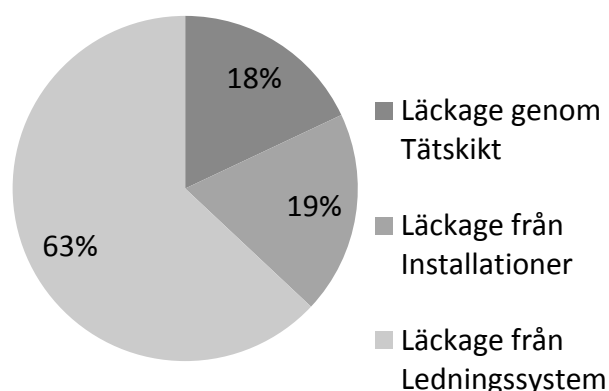
Diagram 10. Skadetypsfördelning i Vattenskadecentrums statistik.

Vattenskadecentrums statistik över skadetyper visar att en majoritet av deras registrerade vattenskador beror på *läckage från ledningssystem*. Fördelningen mellan *läckage genom tätskikt* och *läckage från installationer* är mycket jämn. I Diagram 10 visas fördelningen mellan skadetyperna i Vattenskadecentrums samlade statistik.

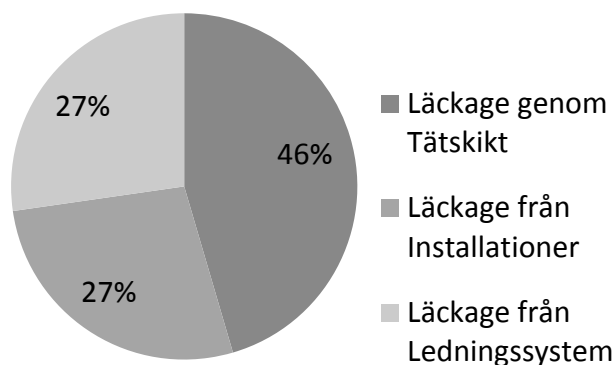
Diagram 11. Skadetypsfördelning i Kontrollgrupp 1.

Skadorna för Kontrollgrupp 1 fördelas annorlunda än Vattenskadecentrums statistik. Här sorteras flest vattenskador till kategorin *Läckage genom tätskikt* vilket visas i Diagram 11.

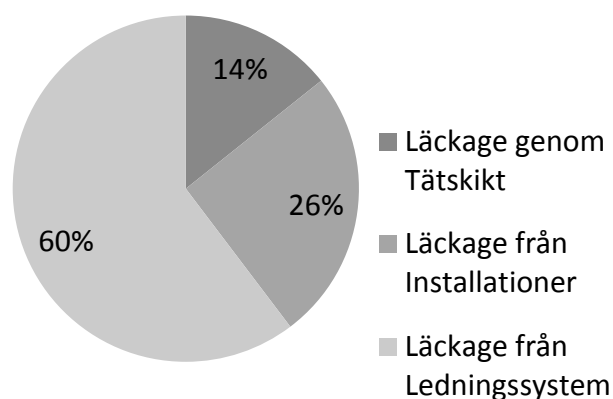
Diagram 12. Skadetypsfördelning i Kontrollgrupp 2.

Precis som i VSC:s statistik kan den största delen av de vattenskador som drabbat husägarna i Kontrollgrupp 2 sorteras till läckande ledningssystem. Drygt en fjärdedel av vattenskadorna sorteras till *Läckage från installationer* och 14 % sorteras till *Läckage genom tätskikt* som i Diagram 12.

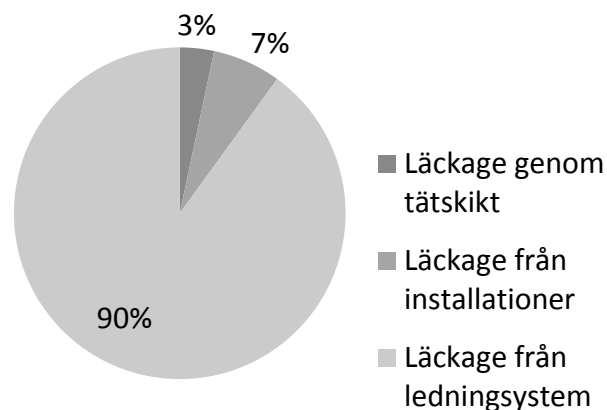
Diagram 13. Skadetypsfördelning i Ystad.

Skadetypsfördelning är relativt jämt fördelad mellan de olika orterna bortsett från Ystad. I Ystad sorteras hela 27 av 30 vattenskador till kategorin *Läckage från ledningssystem* som visas i Diagram 13. Flera av respondenterna från Ystad har klagat över låg vattenkvalitet och återkommande problem i ledningssystemen.
