Egendomsskydd vid brand i flerbostadshus

Report 5475, Lund 2014

Titel: Egendomsskydd vid brand i flerbostadshus
Title: Property loss prevention in case of fire in apartment buildings

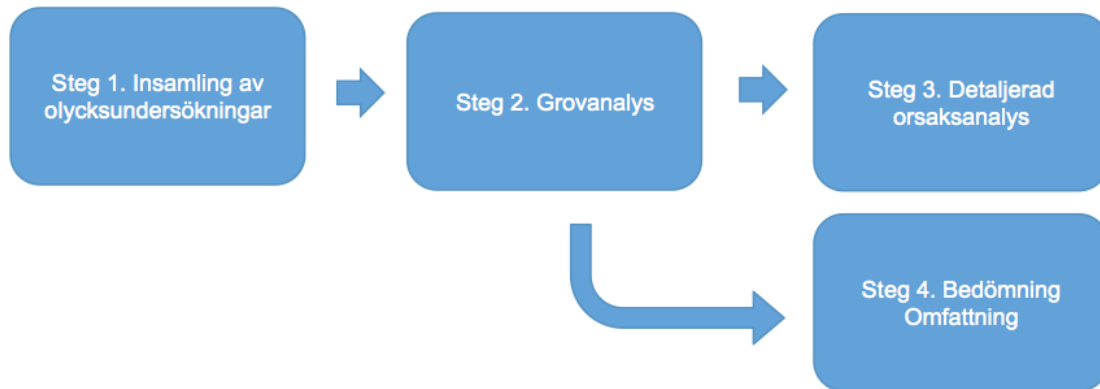
Figur 1. Flödesschema med metodens olika delar.

I avsnittet nedan presenteras den metod som används i arbetet. Metoden består av flera delar och beskrivs i Figur 1 nedan, och kan beskrivas som en typ av metaanalys där tidigare utförda undersökningar analyseras.

Observera att både steg 3 och steg 4 bygger delvis på resultatet från steg 2 men utförs oberoende av varandra, vilket tydliggörs i flödesschemat i Figur 1.

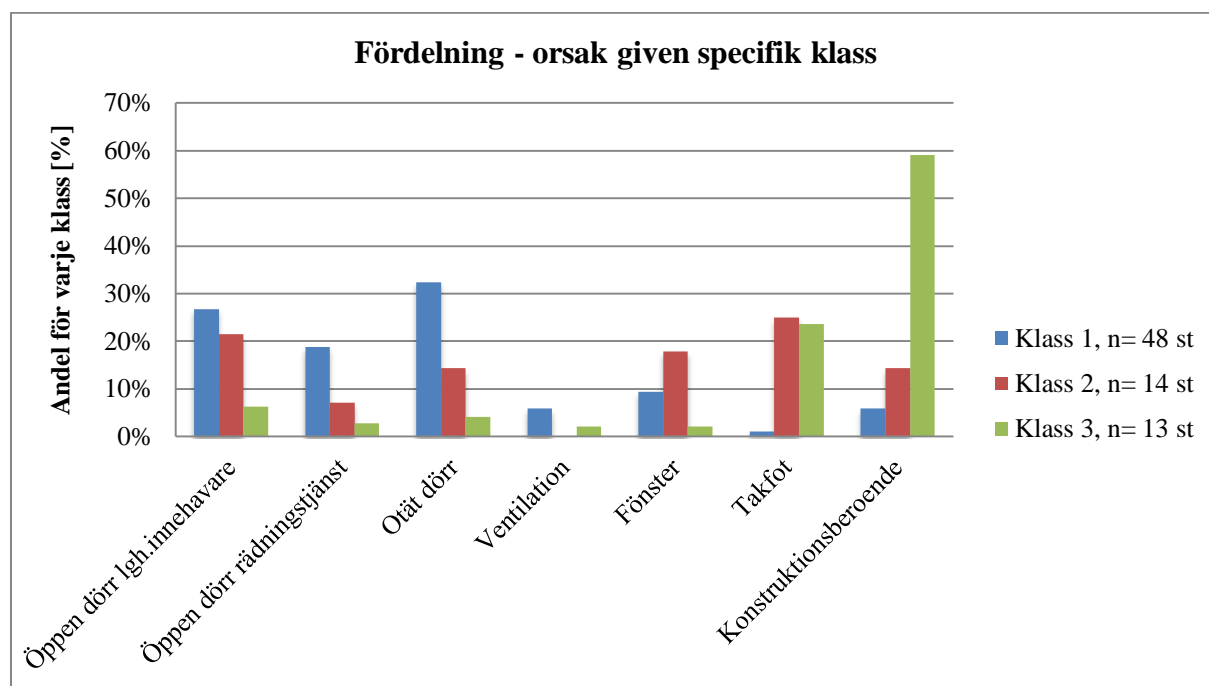
Figur 4. Fördelning som visar orsak given en viss klass. Klass 1 – Ingen brandspridning. Klass 2 – Brandspridning till en brandcell. Klass 3 – Brandspridning till fler än en brandcell.

I Figur 4 ovan kan klassernas fördelning mellan orsakerna utläsas, det vill säga staplarna för respektive klass summeras till 100 %. Här syns att majoriteten av fallen i klass 3 finns representerade i orsakerna takfot och konstruktionsberoende, medan fallen i klass 1 finns representerade i huvudsak bland orsakerna som berör dörrar.

Bedömning av skadeomfattning görs för att undersöka eventuellt samband mellan omfattningen av branden och orsak till spridningen. Resultatet presenteras i Figur 4 nedan.

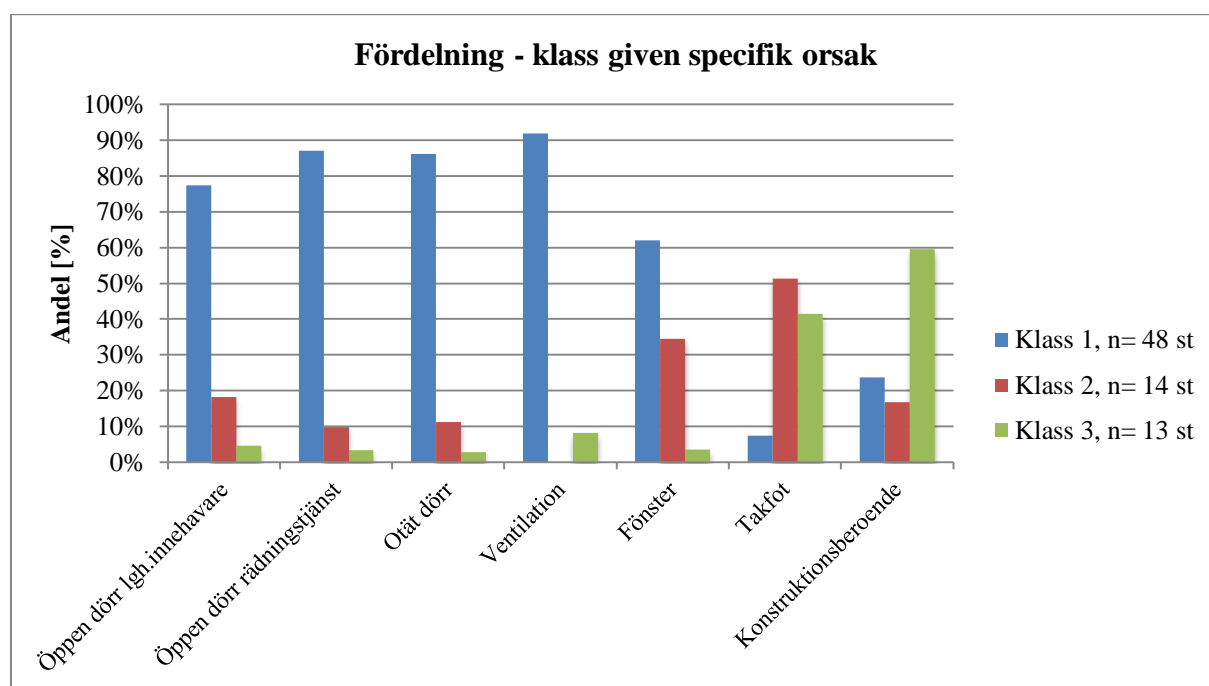
Figur 5. Fördelning som visar klass given en viss orsak. Klass 1 – Ingen brandspridning. Klass 2 – Brandspridning till en brandcell. Klass 3 – Brandspridning till fler än en brandcell.

I Figur 5 ovan kan orsakernas fördelning mellan klasserna utläsas, det vill säga staplarna för respektive orsak summeras till 100 %. Här syns att givet problem med dörr, ventilation eller fönster är sannolikheten stor att förloppet sker enligt klass 1, det vill säga att ingen brandspridning sker utan enbart brandgasspridning. Givet problem med takfot är sannolikheten störst för förlopp enligt klass 2 eller klass 3, medan konstruktionsmässiga fel med störst sannolikhet leder till förlopp enligt klass 3.

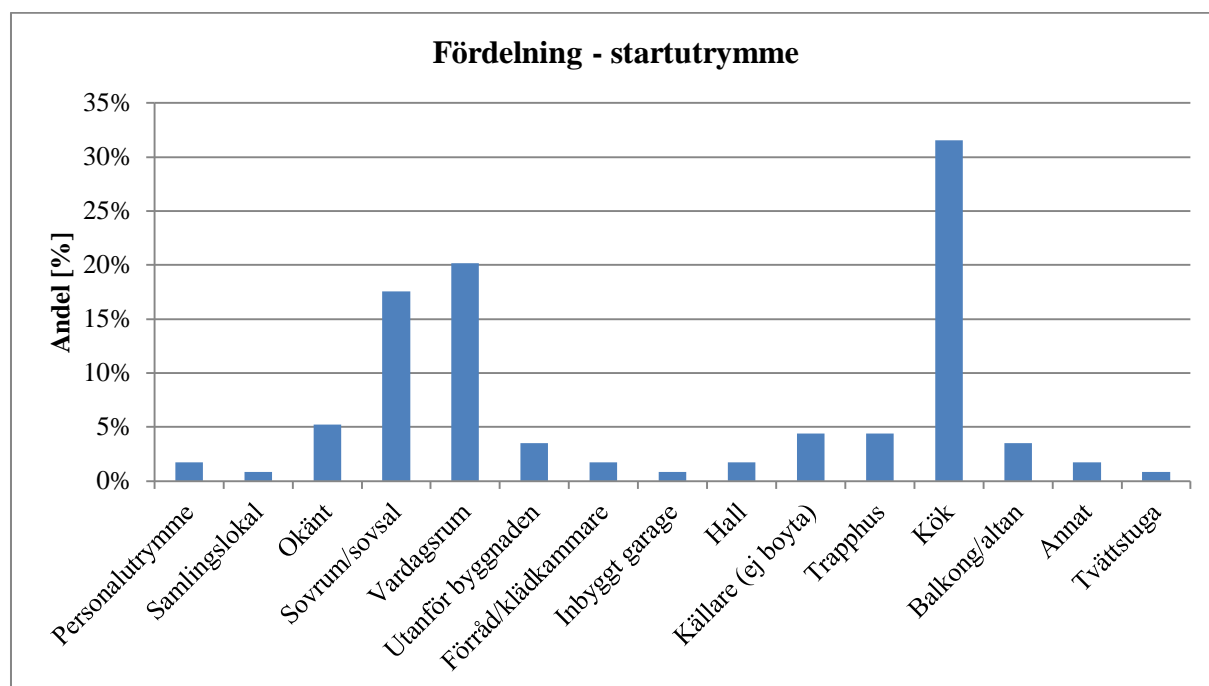
Figur 10. Startutrymmesfördelning för insamlade olycksundersökningar, n=113 stycken.

I Figur 10 nedan presenteras fördelningen av startutrymmet för de undersökta bränderna i olycksundersökningarna.

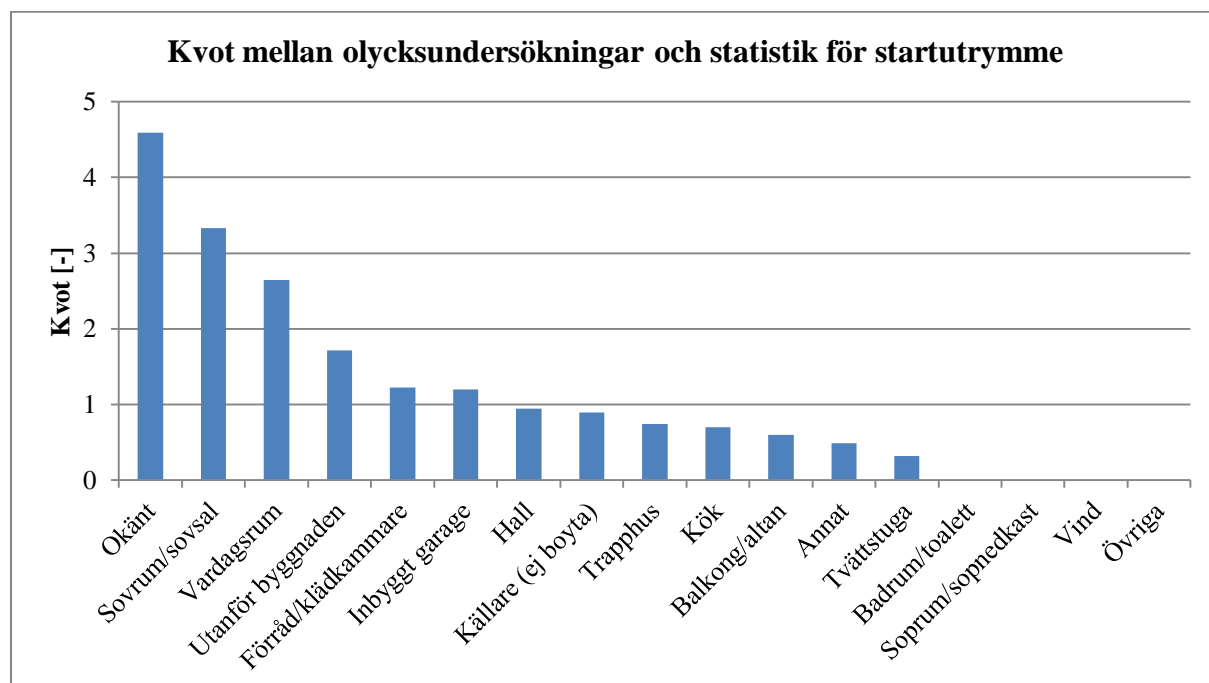
Figur 11. Kvot mellan olycksundersökningar och statistik för startutrymme.

Enligt figuren ovan skiljer sig de granskade undersökningarna mot statistiken på några punkter gällande startutrymmet. Detta gäller exempelvis vardagsrum och sovrumsområde som är överrepresenterat som startutrymme, medan kök är underrepresenterat. För att möjliggöra

jämförelser mellan flertalet av startutrymmena exkluderas två kvoter i diagrammet då dessa skiljer sig markant från övriga kvoter. Detta gäller personalutrymme där kvoten är 29 och samlingslokal där kvoten är 9. Dessa kategorier är små i statistiken vilket gör att ett fåtal fall bland de granskade undersökningarna får stort utslag i kvoten. Inga systematiska avvikelser kan observeras i övrigt.

I Figur 11 nedan presenteras kvoten mellan andelarna för startutrymmena bland de granskade undersökningarna och samtliga inträffade bränder.

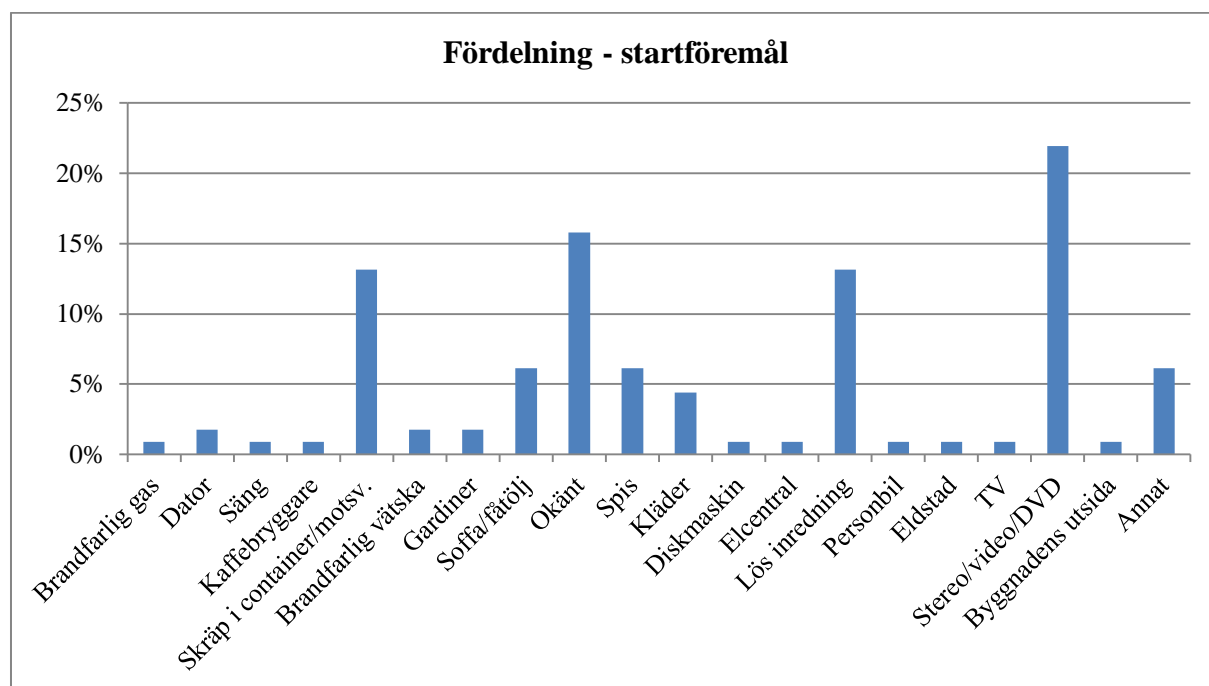
Figur 12. Startföremålsfördelning för insamlade olycksundersökningar, n=113 stycken.

I Figur 12 nedan presenteras fördelningen av startföremålet för de undersökta bränderna i olycksundersökningarna.

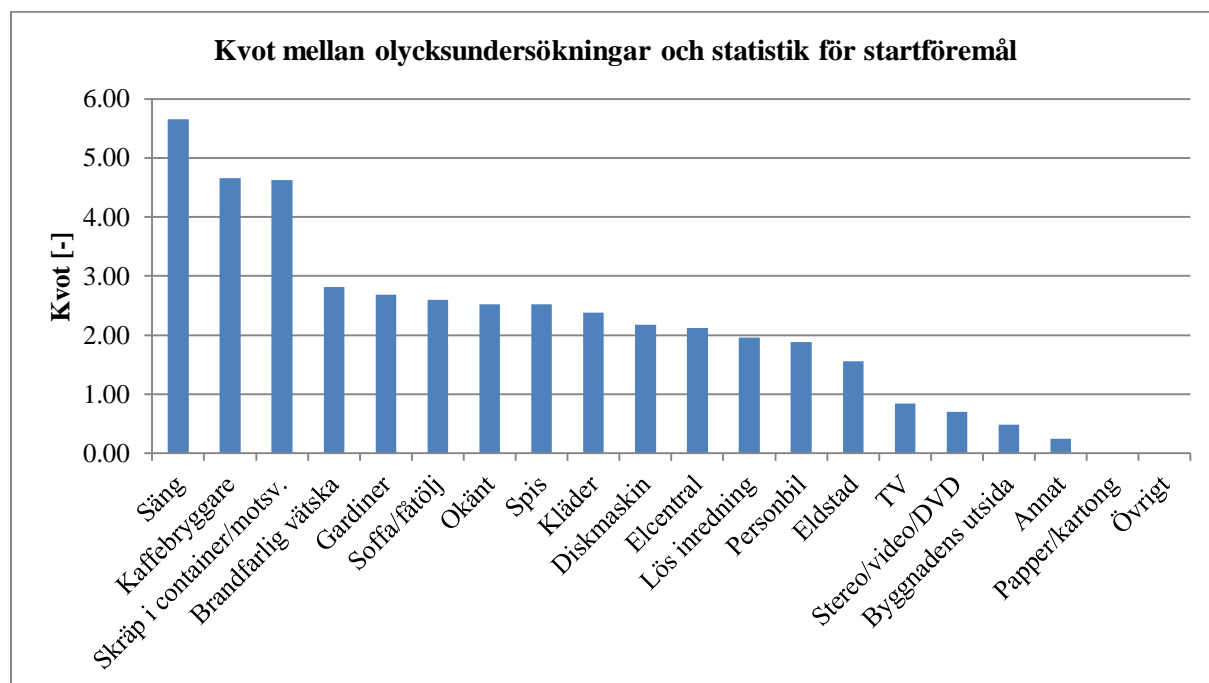
Figur 13. Kvot mellan olycksundersökningar och statistik för startföremål.

Enligt Figur 13 skiljer sig fördelningen mellan bland de granskade undersökningarna och statistiken åt i varierande utsträckning. För denna jämförelse har flera små startföremål slagits samman till kategorin övrigt för att få ett hanterbart antal kategorier. Detta ger därför en

kategori som inte finns representerad i urvalet. I kategorin för annat ingår de fall där startföremålet varit annat än de som definierats i statistiken. Det ska inte förväxlas med kategorin övrigt som alltså har flera underkategorier som redovisats av MSB. För att möjliggöra jämförelser mellan flertalet av startutrymmena exkluderas två kvoter i diagrammet då dessa skiljer sig markant från övriga kvoter. Detta gäller för dator där kvoten är 9 och brandfarlig gas där kvoten är 10. Dessa kategorier är små i statistiken vilket gör att ett fåtal fall bland de granskade undersökningarna får stort utslag i kvoten. Inga systematiska avvikelser kan observeras i övrigt.

Det bör påpekas att många av de staplar som visar hög eller låg kvot utgörs av ett fåtal fall vilket gör att utslaget kan vara något missvisande för dess betydelse för urvalets representativitet. Exempelvis utgörs kategorin dator som startföremål av 2 fall bland de granskade undersökningarna vilket ger en procentsats på 1,8 % av alla fall. Motsvarande värden för samtliga bränder är 51 stycken och 0,2 % vilket ger en hög kvot trots liten betydelse bland de de granskade undersökningarna.

I Figur 13 nedan presenteras kvoten mellan andelarna för startföremålen bland de granskade undersökningarna och samtliga inträffade bränder.
