Stambyte och badrumsrenovering för bostadsrättsföreningar

- Underhåll av Miljonprogrammets byggnader

Avdelningen för installationsteknik
Institutionen för bygg- och miljöteknologi
Lunds tekniska högskola
Lunds universitet, 2008
Rapport TVIT--08/5015

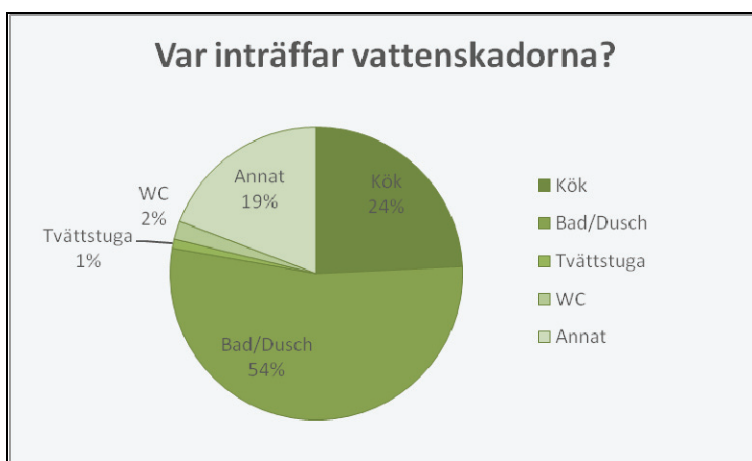
Tabell 2-3 Var inträffar skadorna?

I 54 % av fallen inträffar vattenskadorna i bad- eller duschutrymmena där både skador på ledningssystemen, utrustningen och våtisoleringsskador kan uppstå. 24 % av vattenskadorna inträffar i köket där det framförallt är diskmaskinen, rör och kopplingar som orsakar skadorna.

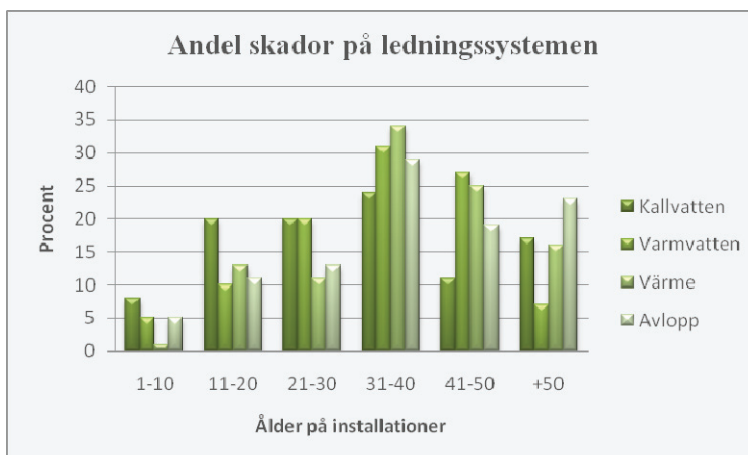
Tabell 2-4 Andel skador på ledningssystemen

Tappvattensystemen står för ca 1/3 av skadorna på ledningssystemet, men medelskadekostnaden är ungefär dubbelt så stor som för skador på värme- och avloppssystemen, som står för 1/4 respektive 2/5 av skadorna. Ovanstående diagram visar att andelen skador på ledningssystemen främst inträffar när installationerna uppnått en ålder av 31-40 år.

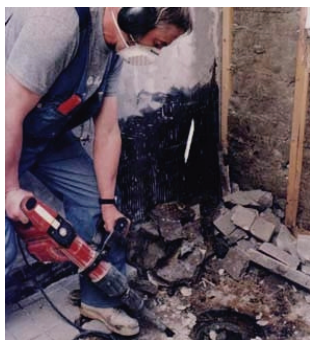
Figur 3 Bila i betong

Det traditionella stambytet innebär att alla gamla rörinstallationer rivs ut och ersätts med nya rör i de befintliga rörschakten. Denna metod innebär ett omfattande rivningsarbete med mycket rivningsmaterial och dyr sophantering. Metoden kan jämföras med traditionell installations teknik vid nybyggnation. Om man väljer att behålla den befintliga planlösningen i badrummen kan man använda den existerande förläggningen av rör i källare och på vindar som förenklar arbetet.³⁷

Innan man monterar in kassetten river man ut all den gamla inredningen samt badrummets tät- och ytskikt. Golvet bilas, huggs upp, och den gamla brunnen samt avloppsrören i golvet byts ut. Det enorma rivningsarbetet tar lång tid samtidigt som lägenheten blir väldigt smutsig och en stor mängd avfall måste transporteras bort. Innan det nya tätskiktet läggs på är det viktigt att befintlig fukt torkas ut ordentligt.³⁹

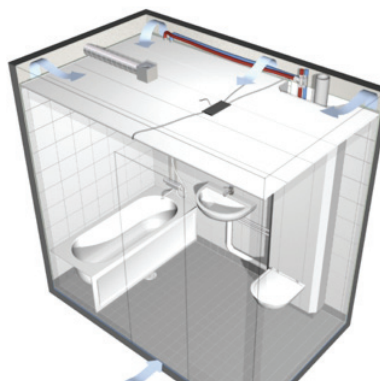
Figur 5 Rum-i-rum

Med rum-i-rum-tekniken bygger man ett nytt badrum innanför det gamla med en ventilerad konstruktion. Denna metod har blivit allt vanligare de senaste åren eftersom den är kostnadseffektiv och genomförs på betydligt kortare tid än ett traditionellt stambyte eller stambyte med kassettlösning.

Projektet börjar med att alla synliga delar och installationer i badrummet plockas bort innan hela badrummet, väggar, golv och tak rengörs. I vissa lägenheter behöver man dock bila upp golvet på traditionellt vis om instegshöjden redan i befintligt skick är för hög. Därefter gör man hål i bjälklaget för de nya stamledningarna och golvbrunnen innan elinstallationen förbereds. En luftspaltbildande matta läggs på golvet och stålreglar monteras på väggarna. På monteringsramen sätts sedan våtrumsskivor upp och de nya stamledningarna i kassetten samt golvbrunnen monteras. Innan rummet våtsäkras och förses med kakel och klinker flytspacklas golvet. När kakel och klinker är på plats kan den nya inredningen monteras och anslutas till vatten och avlopp från kassetten. Innertaket monteras och elen färdigställs innan ventilationen ansluts och badrummet är färdigt för användning. Denna metod har varit mer förekommande bland allmännyttan än i bostadsrättsföreningar eftersom allmännyttan vill minimera störningarna för hyresgästerna som innebär en nedsättning av hyran. Rum-i-rum-tekniken har dock blivit allt mer vanlig även i bostadsrättsföreningar som vill göra ett snabbare stambyte till en lägre kostnad.

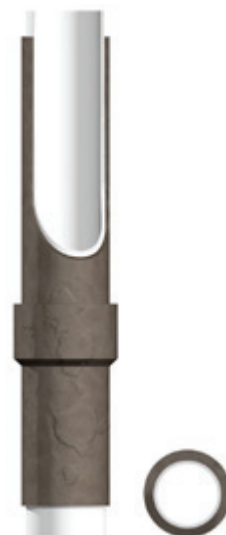
Figur 6 Relining av avloppsstammar

För relining av avloppsstammar finns ett antal olika aktörer på den svenska marknaden. Gemensamt för de olika aktörerna är att de skapar ett nytt rör med en epoxilösning inuti de befintliga avloppsstammarna. När toalettstol, vattenlås och tvättställ är demonterade är första steget att rengöra alla rören med bland annat högtryck eller roterande verktyg som tar bort avlagringar och rost. Därefter granskas rören med en videokamera för att konstatera om det finns skadade rör längs vägen. Skadade rör måste bytas ut innan de befintliga rören kan beläggas med epoxilösningen.

Det finns därefter olika metoder för att sprida epoxin i rören, antingen skjuts den ut i två till tre lager med tryckluft eller så sprids den via en så kallad strumpa med epoxilösningen. När epoxin har härdat dokumenteras rören i flera fall ytterligare en gång för att kunna konstatera eventuella brister direkt. Därefter sätts demonterad toalettstol, vattenlås och tvättställ tillbaka och badrummet kan användas som vanligt igen.⁴⁰

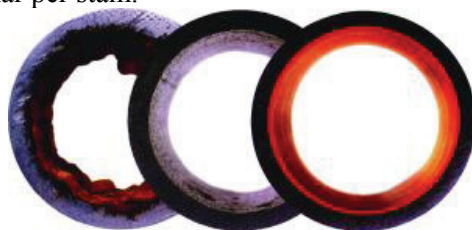
Figur 7 Relining av tappvattenstammar

För relining av tappvattenrören finns det än så länge enbart en aktör på den svenska marknaden. På samma sätt som för relining av avloppsstammar byggs ett nytt rör inuti de befintliga tappvattenstammarna. Rören måste torkas fria från all fukt innan de kan rengöras, blåstras. Därefter belägger man insidan på rören med en epoxilösning som förhindrar att smuts fastnar som kan fräta sönder rören. Epoxilösningen klara att belägga ett antal mindre hål utan att de befintliga stammarna behöver bytas ut. Ingreppet tar ca 30 timmar per stam.⁴¹
