# Bärighetsförbättrande åtgärder på lågtrafikerade landsvägar

Anton Vilander

Trafik och Väg  
Institutionen för Teknik och Samhälle  
Lunds Tekniska Högskola  
Lunds Universitet

Author: Anton Vilander  
Title: Bärighetsförbättrande åtgärder på lågtrafikerade landsvägar  
English title: Bearing capacity measures on low traffic country roads  
Language: Svenska  
Year: 2015  
Keywords: Lågtrafikerade vägar; Förstärkning; JIM/IMT- beläggning; Fallvikt; Underhållsåtgärder; Tillståndsbedömning  
Citation: Anton Vilander, Bärighetsförbättrande åtgärder på lågtrafikerade landsvägar. Lund, Lunds universitet, LTH, Institutionen för Teknik och samhälle. Trafik och väg 2015. Thesis. 269

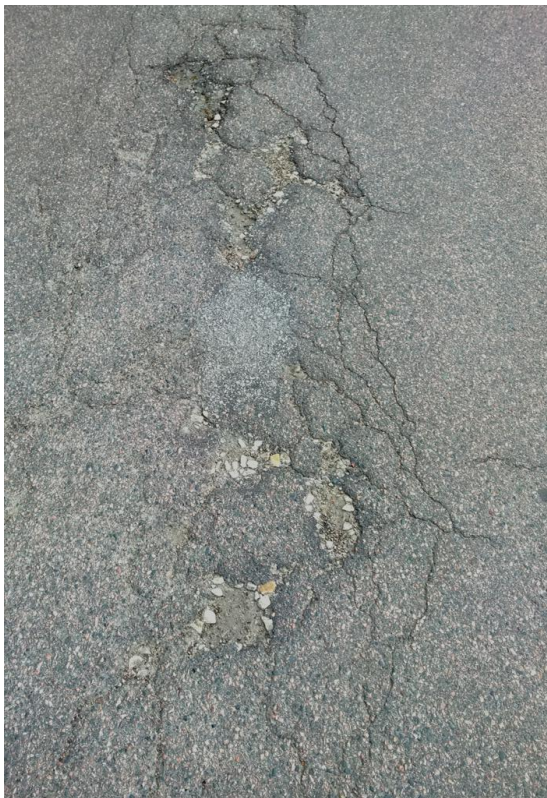
Figur 2: Sprickor och krackeleringar på en bostadsgata, även gamla bristfälliga lagningar visas i bilden

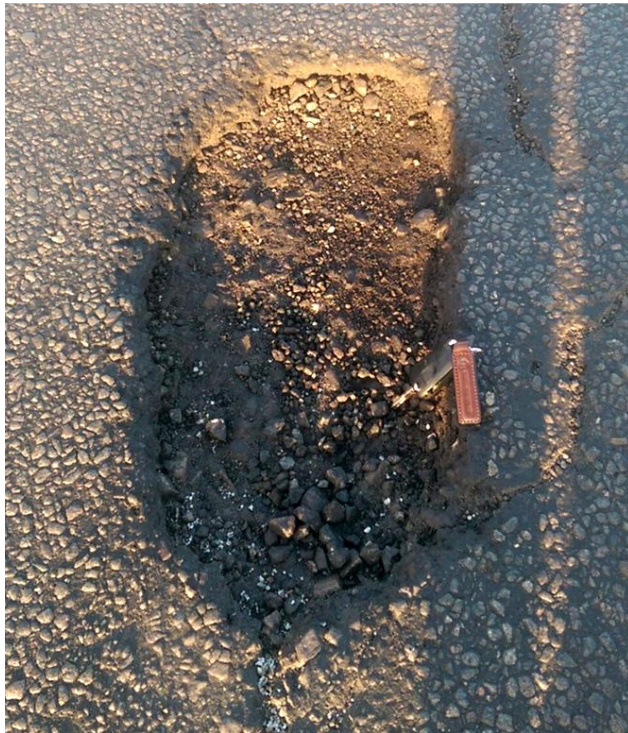
**Figur 5: Ett stort slaghål, notera bilnyckeln i bilden**

Slaghål, även kallade potthål, kan uppträda ensamt i beläggningen utan övriga problem på en väg (SKL, 2003). Slaghål kan också vara den yttersta konsekvensen av en rad andra skador, exempelvis krackelering eller dålig vidhäftning. I Figur 5 nedan syns en bild på ett stort slaghål.

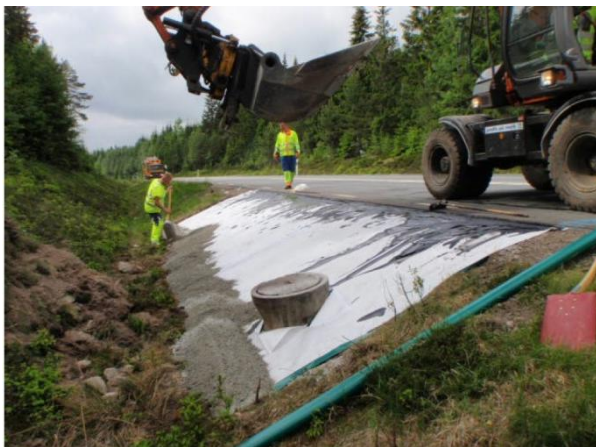
**Figur 7: Tätning av innerslänt**  
(Salour & Erlingsson, 2012)

Diket tätades (Figur 6) och vägtrumman sattes igen (Figur 7) 10 juni och togs sedan bort 15 september 2011 och fukthalten mättes på olika djup (Cruz del Aguila & Direnius, 2012). Den modell som har använts vid beräkningarna av hållfasthetsvärdena är förenklad och består endast av 3 lager; asfaltsbeläggning (100 mm), obundna material (460 mm) och terrass (~ 2000 mm till fast berg).

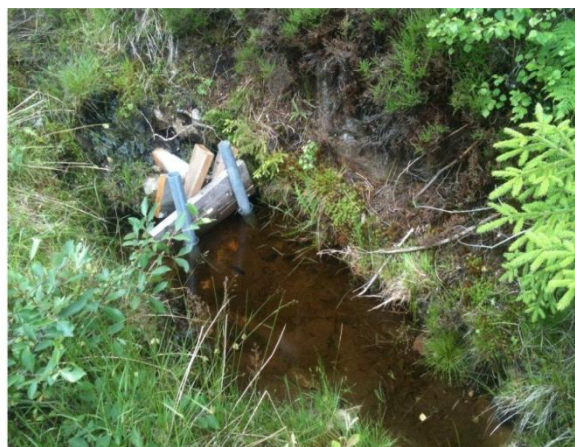
**Figur 6: Igensättning av vägtrumma**  
(Salour & Erlingsson, 2012)

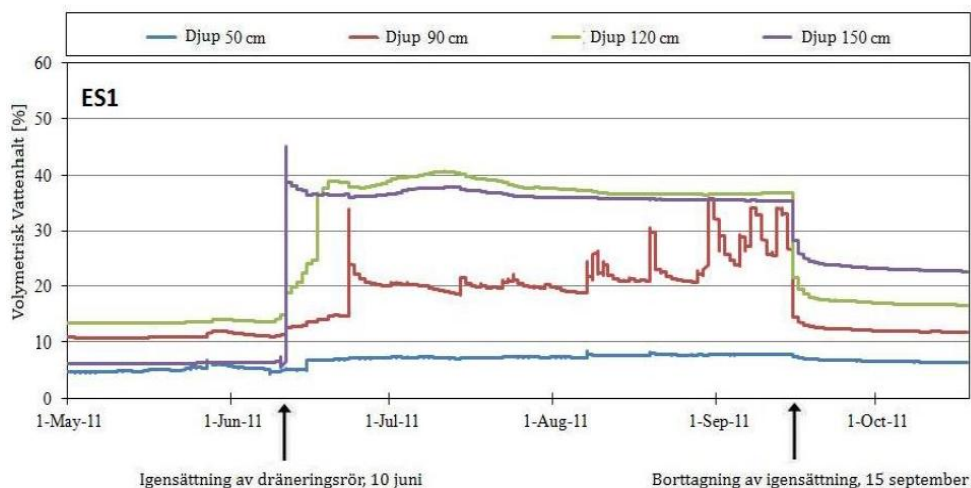
**Figur 8: Hur fukthalten ökar vid igensättningen av vägtrumman vid mätning under presenningen (Cruz del Aguila & Direnius, 2012)**

Hansson, et al. (2012) visar att de mätningar som genomförts kring hur vattennivån i diket påverkas av en igentäppt vägtrumma. Den igentäppta trumman medför i detta fall att vattennivån i diket ökar med ca 1,5 m. Vidare beskriver Cruz del Aguila & Direnius (2012) hur fukthalten ökar i vägkanten, vid olika djup och i två fall; under presenningen (Figur 8) och i en vanlig innerslänt (Figur 9). Det första mätdjupet, på 50 cm, befinner sig i de obundna lagren medan de andra mätningar befinner sig i terrassen.

Om figurerna ovan analyseras kan följande slutsatser dras;

- På djupet 50 cm, minimal ökning av fukthalt på grund av att ingen infiltration sker
- På djupet 90-150 cm ökar fukthalten med 10- 30 procentenheter
- Fukthalten ökar med djupet i terrassen

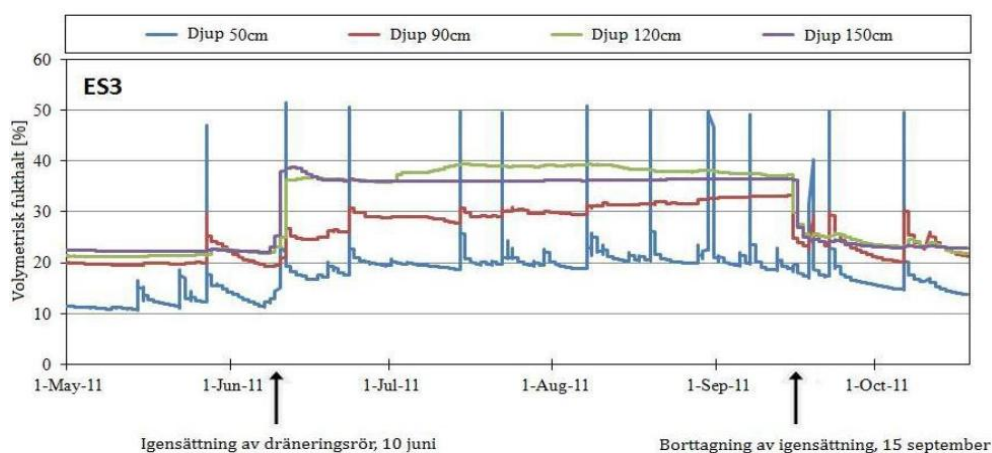
**Figur 9: Hur fukthalten ökar vid igensättningen av vägtrumman vid mätning utan presenning (Cruz del Aguila & Direnius, 2012)**

- På djupet 50 cm; fukthaltens lägstanivå ökas med 10 procentenheter och fukthalten när det regnar ökar ca 35 procentenheter
- På djupet 90 cm ”förskjuts” kurvan 10 procentenheter uppåt
- På djupet 120-150 cm ökar fukthalten med ca 15 procentenheter
- Fukthalten ökar först i terrassen för att sedan stabilisera sig runt en fukthalt på ca 37%

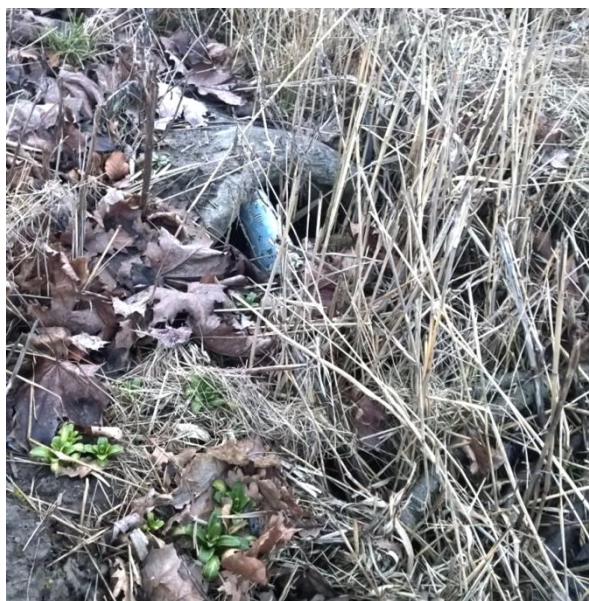
Figur 10: Igensatt trumma

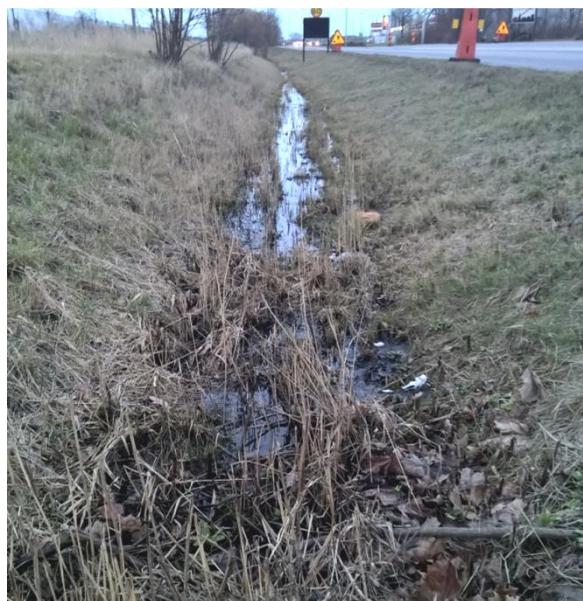
Figur 11: Dike i behov av underhåll

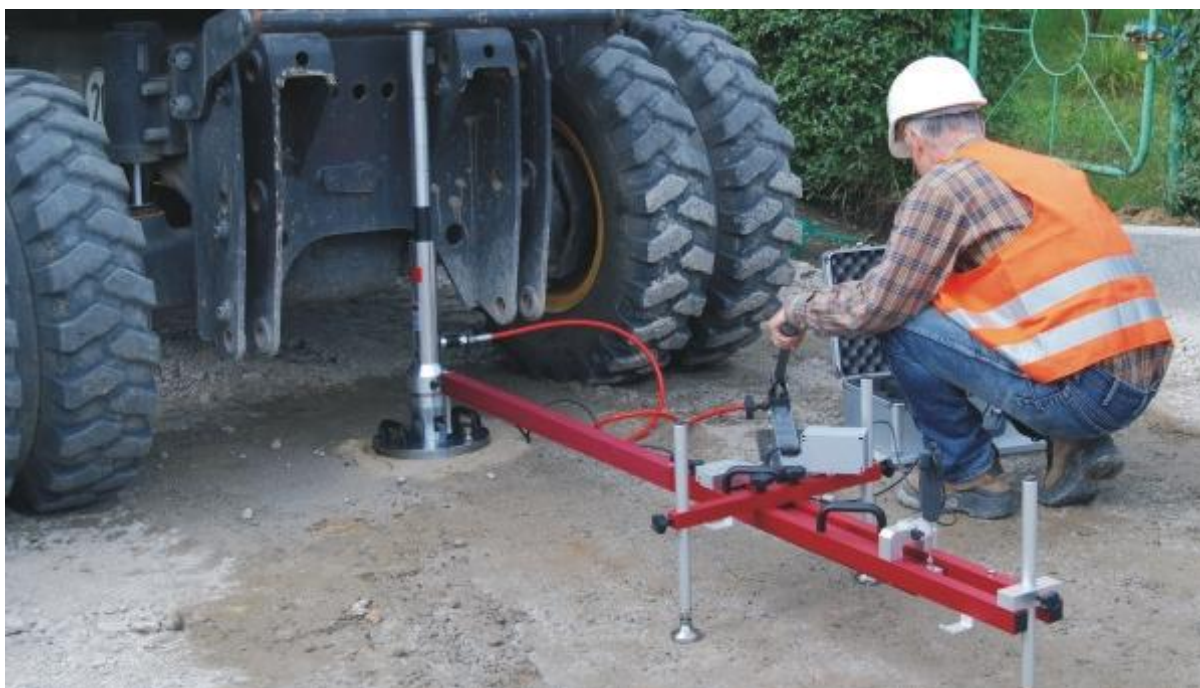
Figur 14: Bild på en statisk plattbelastare (HMP, 2015)

En statisk plattbelastare fungerar genom att en platta med diametern 300 mm, 600 mm eller 762 mm belastas med ett hydrauliskt tryck (Vägverket, 1993). För att kunna belasta plattan och komprimera marken krävs det en motvikt på minst 4,5 ton. När marken belastas används en domkraft och sättningen mäts mitt under lasten. Sättningen mäts genom en monteringsrigg och den fungerar genom att två fötter står på marken horisontellt och stabilt medan sättningen mäts med linjal under den tredje foten. Kortfattat går mätningen till genom att lasten läggs på lite i sänder, under två försök. För mer ingående detaljer om hur mätningen går till, se följande litteratur:

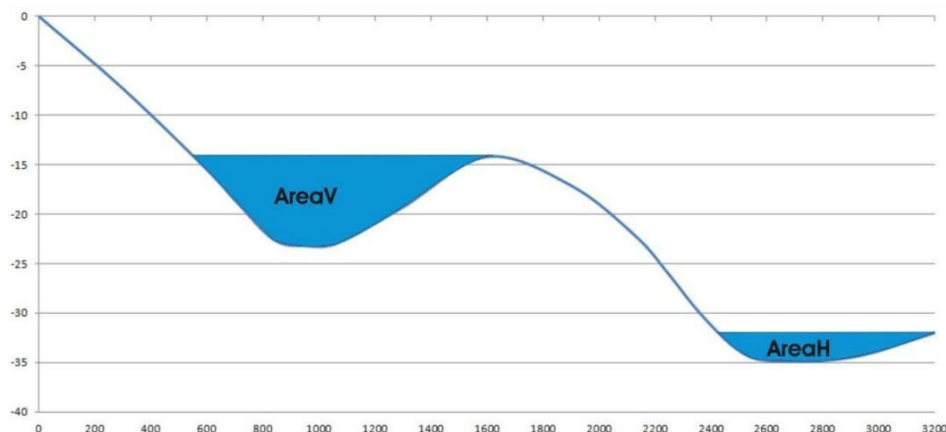
**Figur 17: Den teoretiska vattenarean i en viss tvärsnitt (Trafikverket, 2012a)**

Teoretisk vattenarea är ett mått Trafikverket har under utveckling. Tanken med den teoretiska vattenarean är att indikera hur stor mängd vatten som riskerar att bli stående på en väg efter regn.

För att beräkna den teoretiska vattenarean summeras AreaV och AreaH i varje tvärsnitt därefter tas ett medelvärde över 100 m. Enheten är  $\text{dm}^3$  och mätomfånget ligger mellan 0-1  $\text{dm}^3$  (Trafikverket, 2012a).

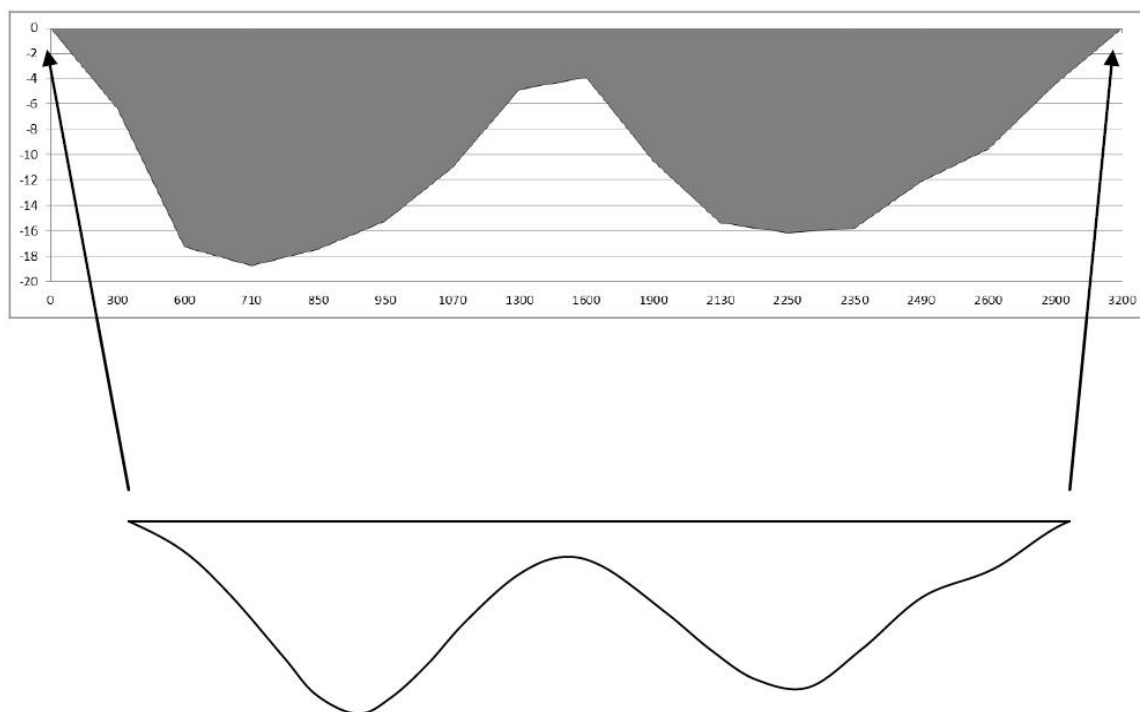
Figur 18: Principbild för beräkning av spårarean (Trafikverket, 2012a)

Spårarean mäts genom att det spänns en fiktiv tråd mellan mittlinje och väggkant. Spåraren blir då ytan mellan tråden och vägytan. Måttets omfång är 0-21 dm<sup>2</sup> och enheten är alltså dm<sup>2</sup>. En väg med stor spårarea men litet spårdjup kan tillsammans med en krackelerad beläggning indikera bärighetsproblem (Trafikverket, 2012a).

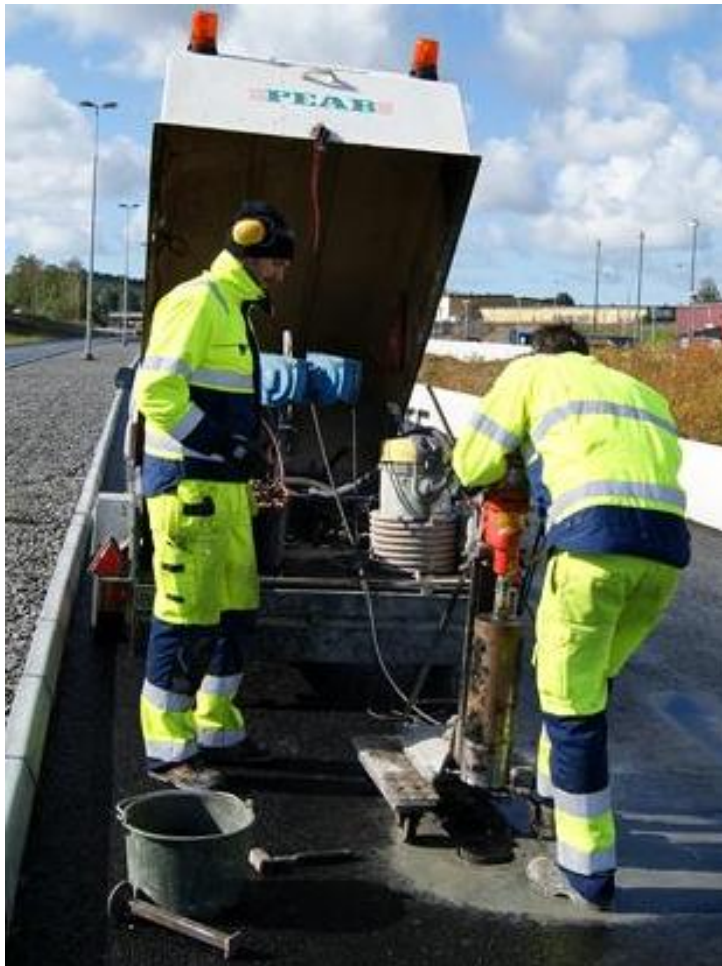
**Figur 20: Borrhutrustning på släp**  
(Peab Asfalt, 2015)

Kärnbörning är den absolut vanligaste metoden då beläggningen ska undersökas. På de lågtrafikerade vägarna är det vanligt med endast några centimeter beläggning och då bidrar inte beläggningen med någon större bärighet till vägens totala bärighet. Metoden fungerar bra på såväl asfaltsvägar som betongvägar (Trafikverket, 2012d).

Kapaciteten vid kärnbörning är 7-15 hål/ dag och provtagningen kräver 1-2 operatörer. Provtagningen är begränsad till ett djup av 0,8 m. En svårighet efter börning kan vara att återställa vägen till det skick den hade innan provtagningen genomfördes (Trafikverket, 2012d).

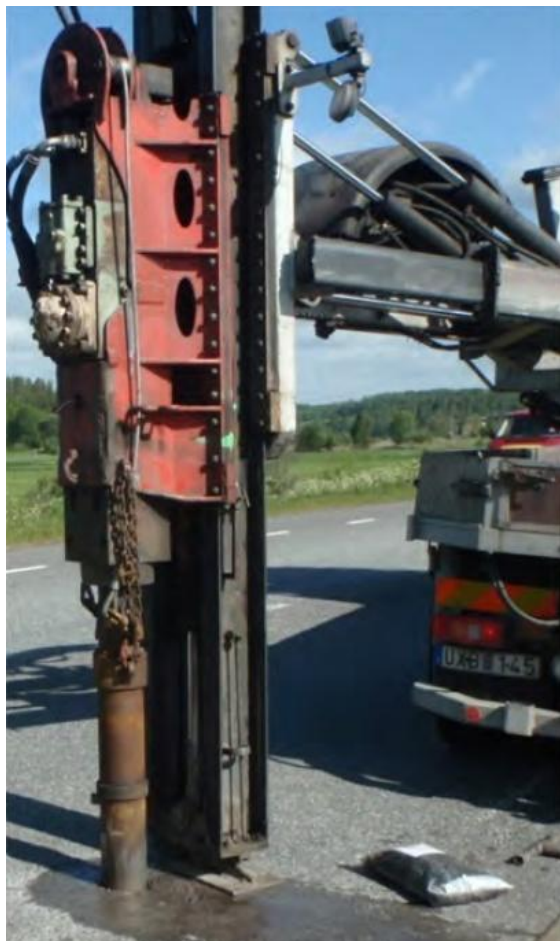
**Figur 21: Provtagning med typen tryckrör (Trafikverket, 2012b)**

Maximalt provdjup är ca 2 m, vid större djup kan en skruvborr användas. Metoden fungerar maximalt ner till berggrunden. Provtagningsmetodens kapacitet är 10-15 hål/ dag och den kräver 2 operatörer vid provtagning (Trafikverket, 2012d).

Några nackdelar med metoden är att provvolymen är beroende av rörets diameter och lagertjocklekarna. Vidare kan stora stenar begränsa provtagningsdjupet avsevärt (Trafikverket, 2012d). Vid intervju med Bengtsson (2015) är det vanligt att fortsätta undersökningen med CPT- eller Hejarsondering i hålet för att komma ytterligare några meter ner i marken.

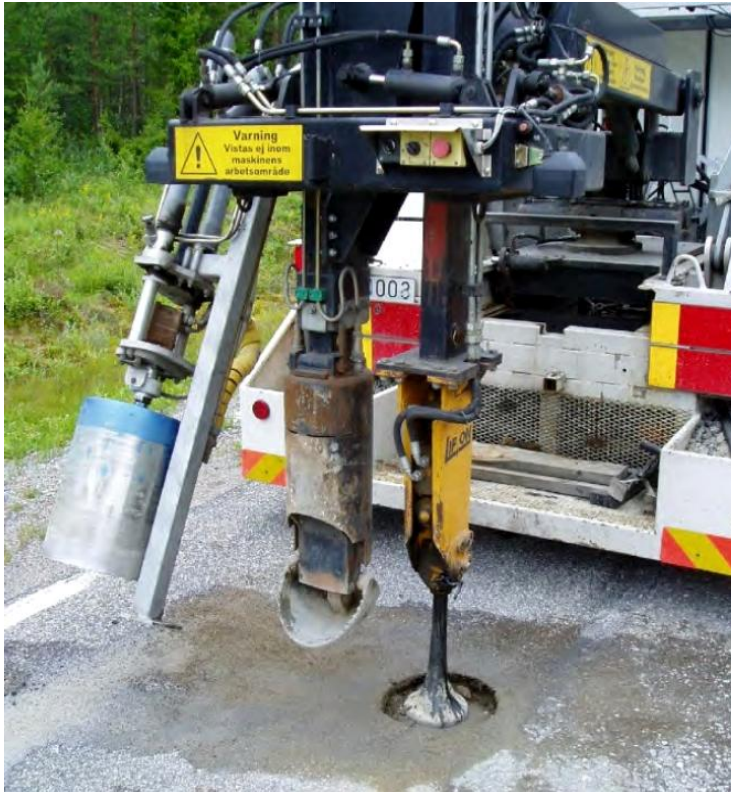
**Figur 22: En variant av Underlättaren, i bild ses samtliga delar (Trafikverket, 2012b)**

I Trafikverket (2012d) förekommer benämningen ”specialbyggd utrustning”, vilket vanligtvis innebär Underlättaren. Metoden beskrivs genom att provtagning sker med hjälp av borrhning, spettning och grävning. Efter att provtagningen har genomförts åtgärdas hålet genom att godkända material läggs i hålet och packas ordentligt innan det beläggs med en lämplig beläggning.

Fördelen med Underlättaren är att provtagningen kan utföras enda ner till terrassen och få upp ett ostört prov på materiallagren. De obundna lagren tas upp i ett rör enligt den metod som beskrivs under 3.3.2. Borrhning och provtagning i asfalten sker genom en kärnborrhning, se mer i 3.3.1 (Trafikverket, 2012d).

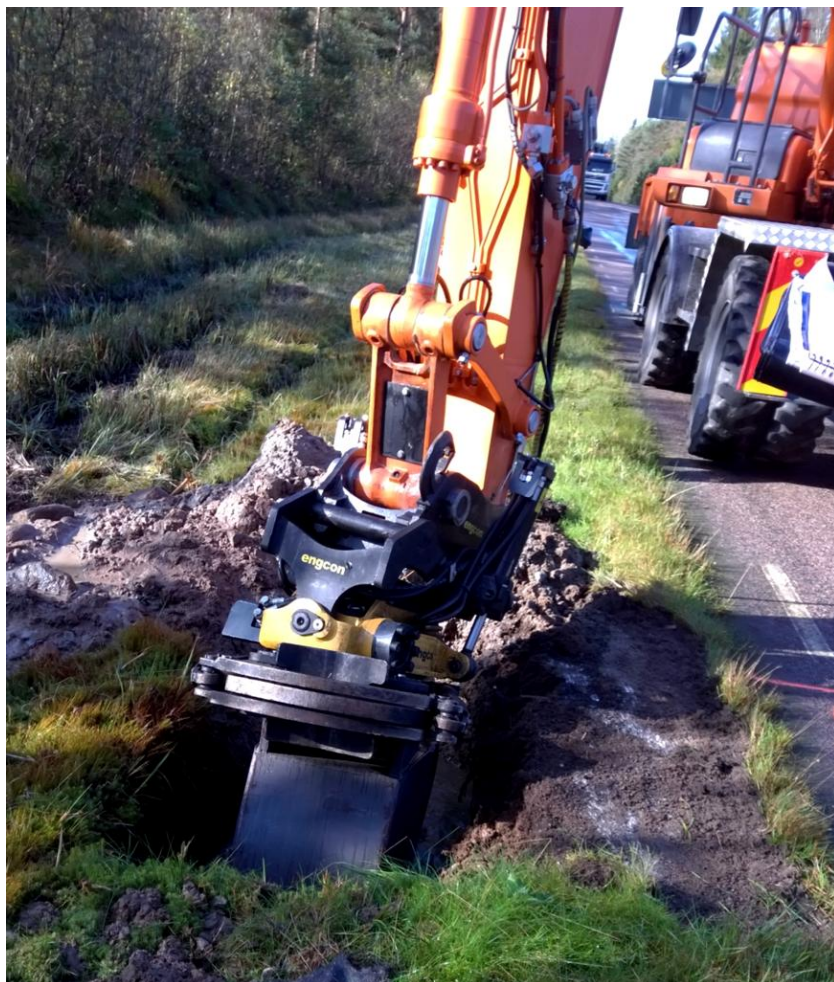
**Figur 23:** Provgrop i bankslätt med en hjulgrävare

Fördelen med att gräva provgropar är att bärighetsutredaren kan undersöka ett stort djup, enligt Trafikverket (2012d) ända ner till ca 4 m. Undersökningsdjupet beror främst på vilken typ av grävaggregat hjulgrävaren använder. Det förekommer också en stor möjlighet att gräva ett stort hål vilket gör att det går att se de befintliga materialen i överbyggnaden. En nackdel är att maskinen kräver mycket TMA- skydd<sup>1</sup> vid grävning på större vägar och att den är långsam att flytta. Vidare beskriver Trafikverket (2012d) att det förekommer en viss risk att materialen i de obundna lagren riskerar att blandas och det svårt att få återfyllnaden tillräckligt god med hänsyn till packning.

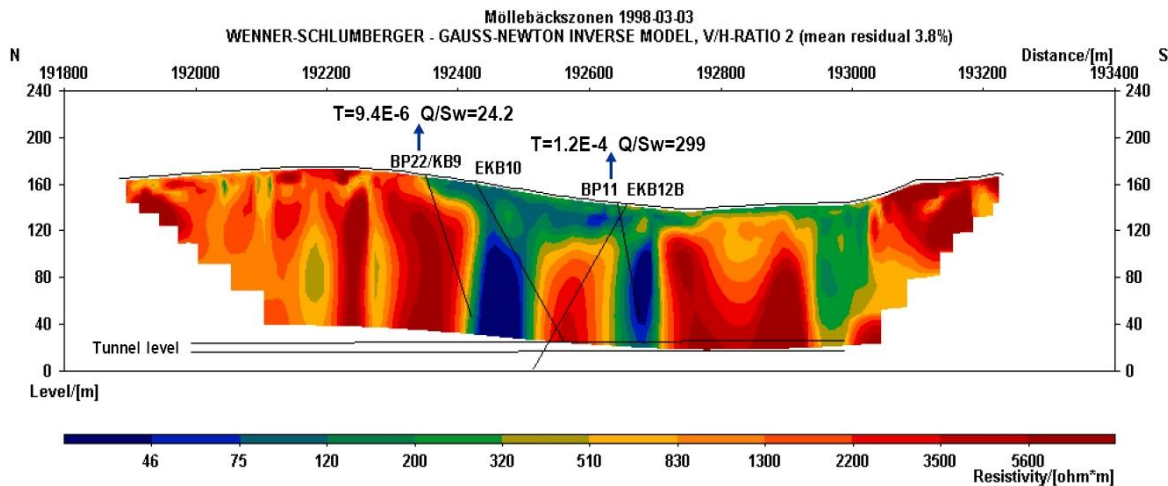
Figur 24: Resistivitet i Möllebäckszonen i Hallandsåsen (Dahlin, 2014)

I Figur 24 ses Möllebäckszonen i Hallandsåsen, de enda slutsatserna som kan dras efter den geofysiska mätningen är att det är olika färger, vilket i praktiken betyder olika geotekniska förhållanden. I figuren visas även fyra borrhål, strategiskt placerade, för att ta reda på vad de olika färgerna innebär geologiskt.

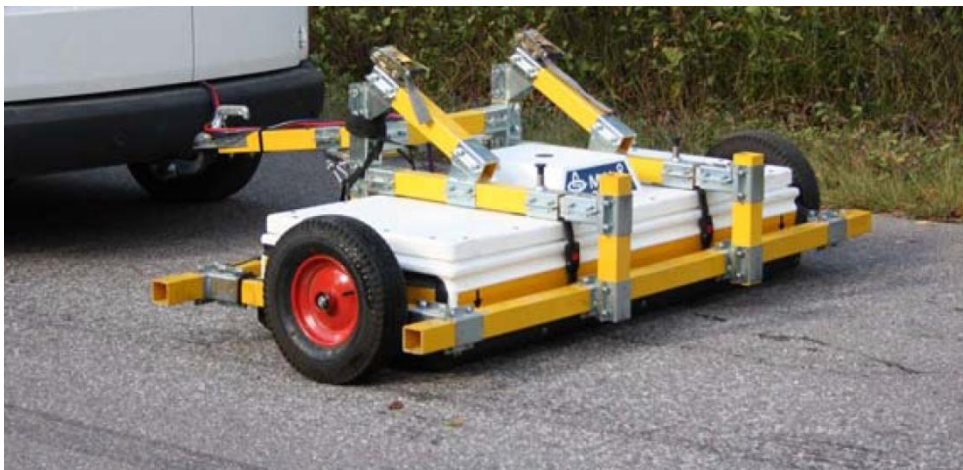
Figur 25: En modell av georadar (Trafikverket, 2014c)

I Figur 25 ses en av de olika georadarna som förekommer på marknaden, den här modellen har 31 antenner och mäter en bredd på 2,2 m i varje stråk. När bilen kör framåt, vilket den gör i 90 km/h, kommer det att skapas en 3D- struktur över vägens lagerföljd (Trafikverket, 2014c).

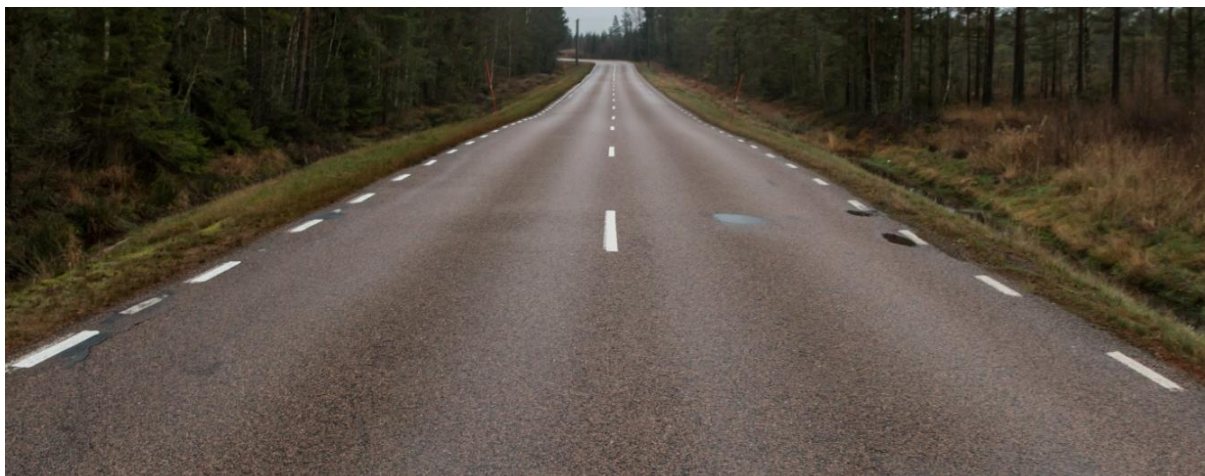
Nedan visas en bild på hur v. 506 ser ut. Bilden är tagen efter att det har regnat. Vidare i bilden går det att se en tendens till spårbildning och en beläggning med grov struktur.

**Figur 27: Bild på v. 506**

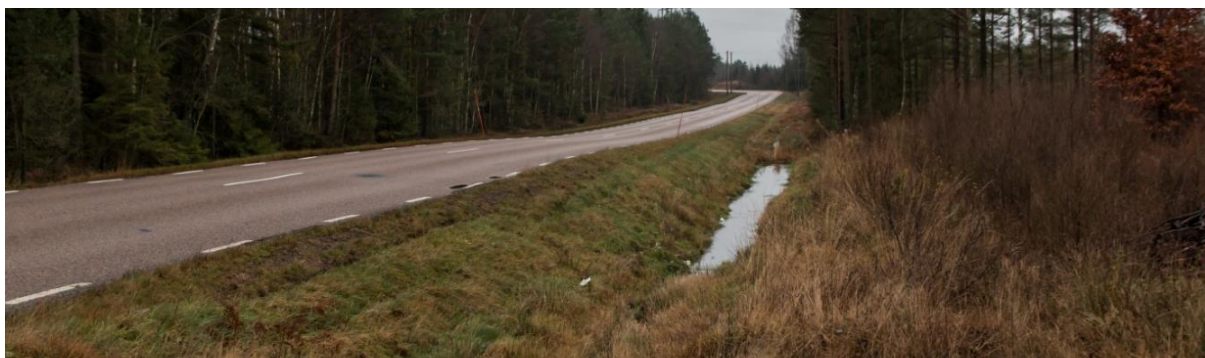
**Figur 28: Ojämnheter och vatten i dike**

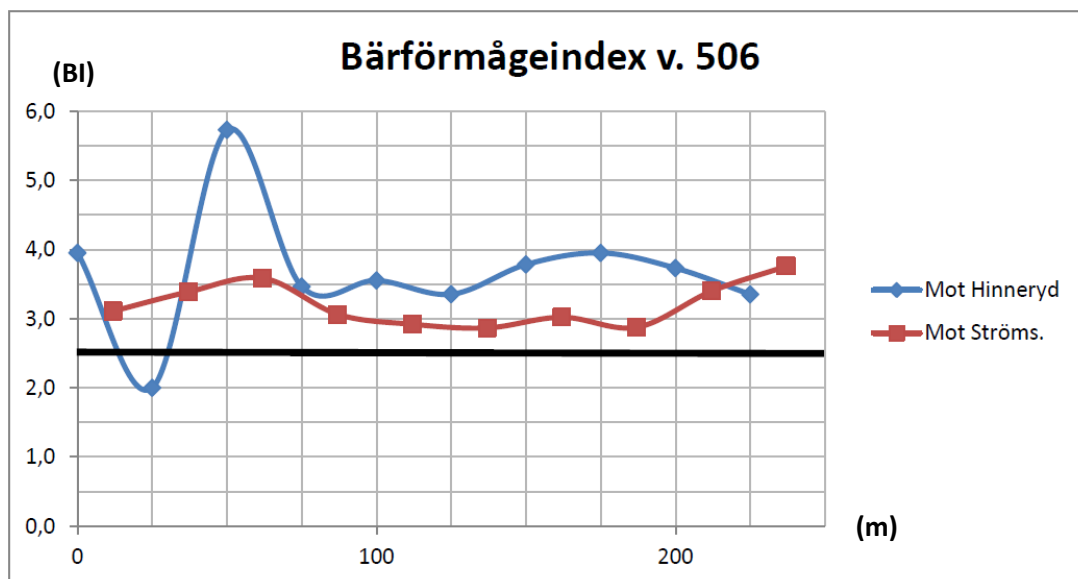
**Figur 29: Bärförmågeindexet för v. 506 för den delen som ska byggas om.**

Den breda svarta linjen i Figur 29 är gränslinjen mellan bärförmågeklass 2 och 3. Den svarta linjen är framtagen med hjälp av Tabell 7. Ur Figur 29 går det att se att vägen mestadels har bärförmågeklass 2 och vissa avsnitt med bärförmågeklass 3.

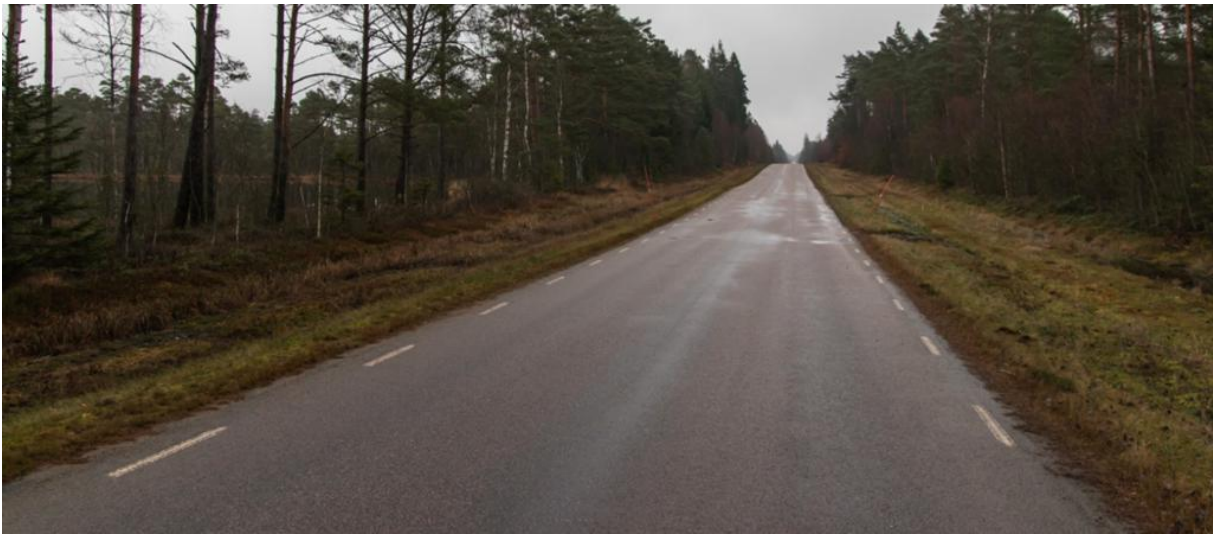
Nedan visas en bild på hur v. 522, delsträcka 1 ser ut. Vid första anblick ser vägen bra ut, notera dock att vägen inte ligger på bank och sjön till vänster i bild.

Figur 30: En bild på v. 522 delsträcka 1

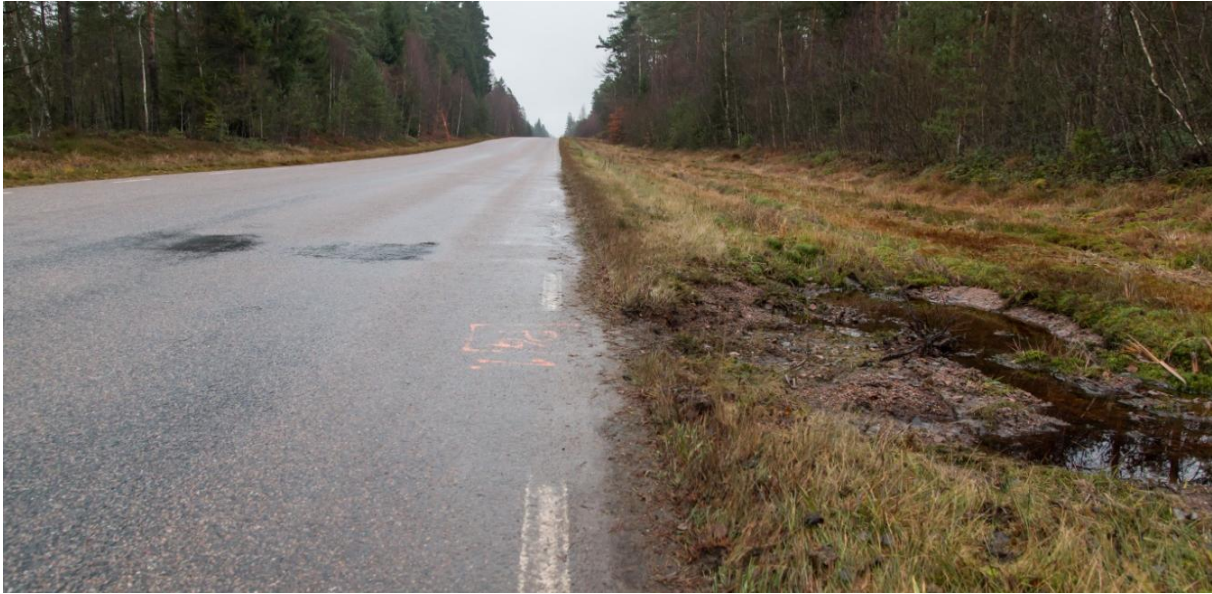
**Figur 32:** I figuren visar sig grundvattnet mycket nära vägytan

Vid intervju med Rudolfsson (2015) framkom det att vägen var översvämmad under och efter stormen Egon<sup>1</sup>. För att se skadornas utbredning och svårighetsgrad, se bilaga 3.

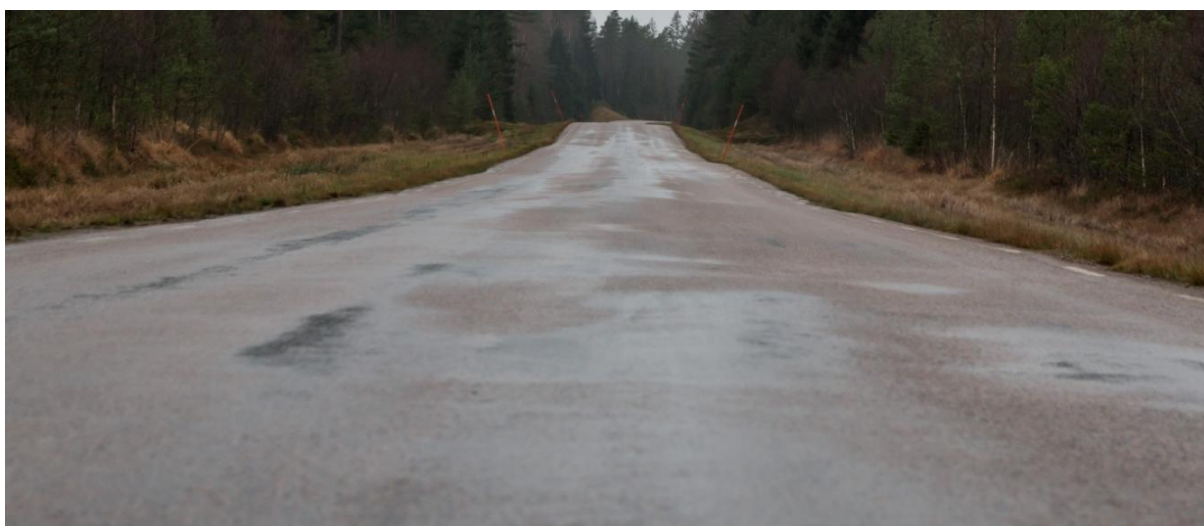
Delsträcka 2 på v. 522 är snarlik delsträcka 1. Kortfattat kan det beskrivas som att delsträcka 1 och delsträcka 2 ligger i två svackor väldigt nära varandra. Vid en första anblick indikeras det att vägen har en viss kantdeformation och en viss mängd ojämnheter.

Figur 33: Delsträcka 2 på v. 522

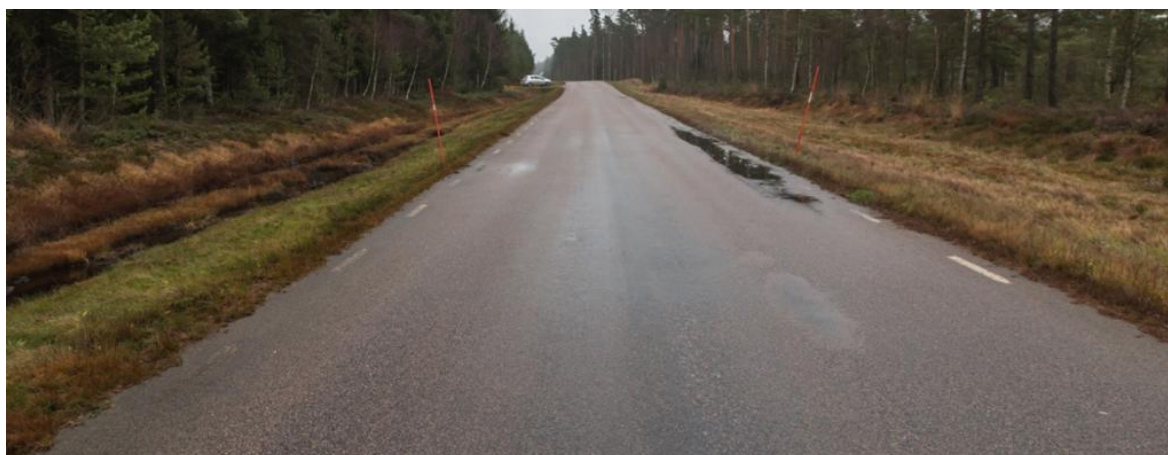
Nedan visas en bild på delsträcka 3. Vid inventering noterades det att det förekom stående vatten, på vägen, på grund av spårbildning och även stående vatten i diket, se Figur 34. Slutligen noterades en betydande växtlighet på stödremsan.

**Figur 34: Delsträcka 3 på v. 522**

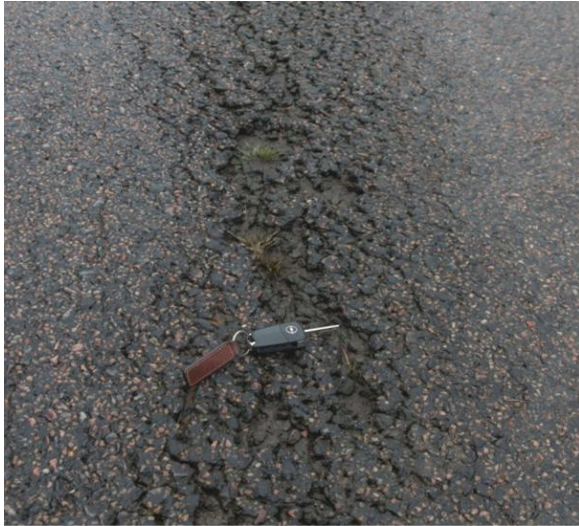
**Figur 35: Bristande kantstöd, vilket har lett till att asfalten har spruckit**

Den här vägsträckan ligger på en vägbank och vid grävning av provgropar ”gungade” vägen vilket är en indikation på att vägen ej vilar på fast mark. Även förekomsten av kantsprickor, i Figur 35, tyder på att vägbanken håller på att ge vika på grund av ett bristande kantstöd. Det bristfälliga kantstödet beror troligtvis på att vägen vilar på torv och det är således endast torven som agerar ”motstöd” mot vägbanken.

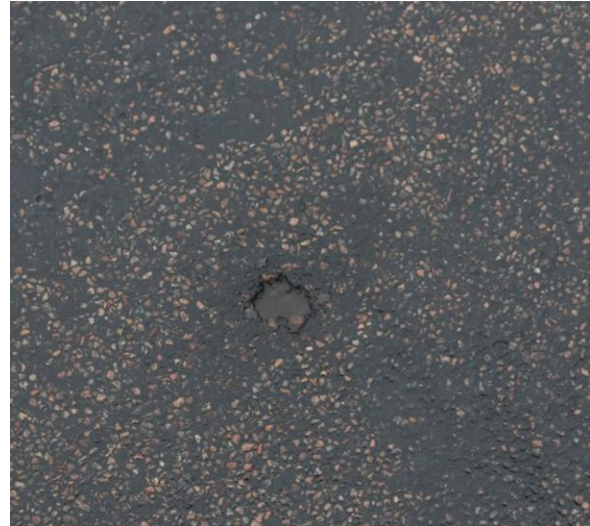
**Figur 36: Vatten i ett hål, där stensläpp förekommer**

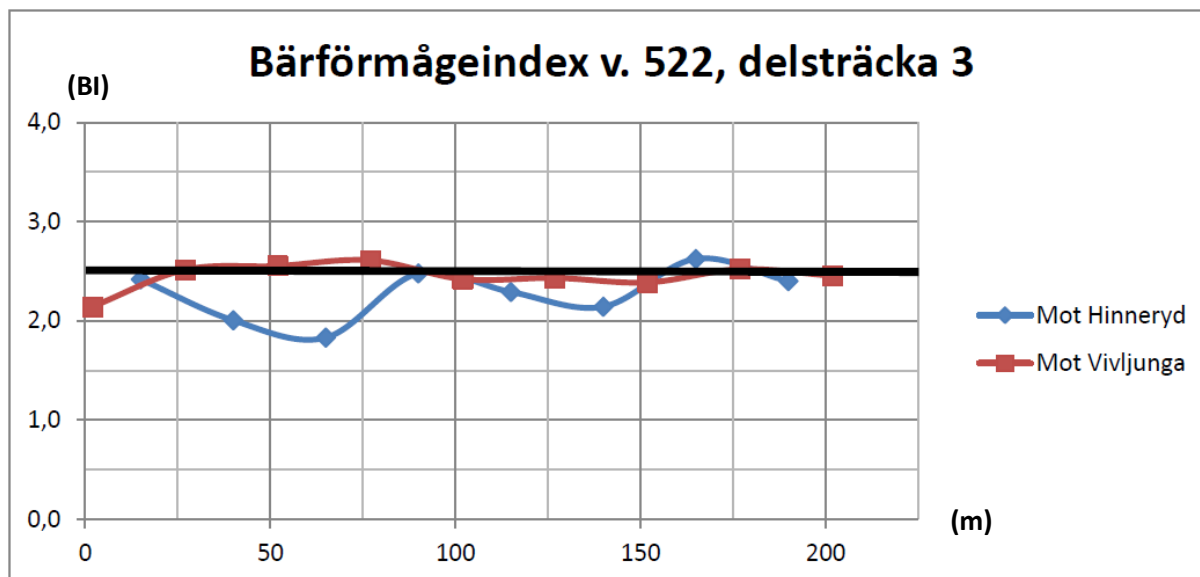
Figur 37: Bärförmågeindex för v. 522, delsträcka 3

Den breda svarta linjen i Figur 37 är gränslinjen mellan bärförmågeklass 2 och 3.

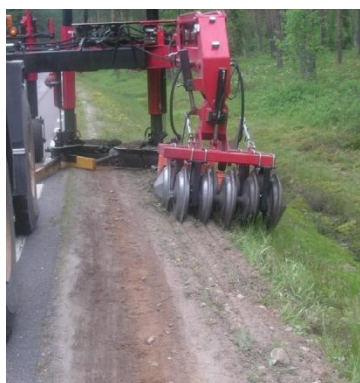
**Figur 38: Kanthyvel VKS**  
(Vägverket, 2009a)

Vägverket (2009a) beskriver tre olika metoder för kantskärning; med vatten (används mest på högtrafikerade vägar), med kanthyvel VKS (Figur 38) och med stålborstar (Figur 39). Vidare finns det en fjärde metod som återuppbygger kantremsan, en så kallad Stödkantsrenoverare (Figur 40). Det förekommer en ytterligare metod, vilken inte är en specialmaskin och idén med metoden är avlägsna växtligheten med en konventionell skopa. Att ta bort växtligheten med en skopa torde vara både minst effektiv och minst kostnadseffektiv.

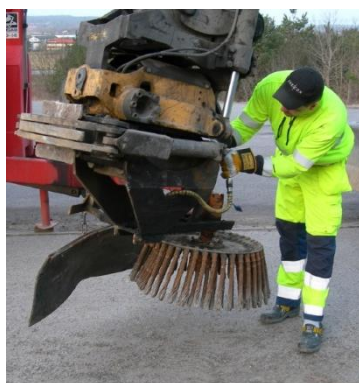
**Figur 39: Stålborstar**  
(Vägverket, 2009a)

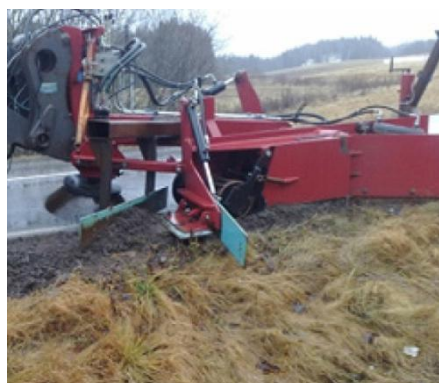
**Figur 40: Stödkantsrenoveraren**  
(Vägverket, 2009a))

Kostnaden för de olika alternativen ligger mellan 0,45 kr/m ända upp till 9 kr/m. Anledningen till att priset varierar beror främst på förekomsten av räcke och andra fasta föremål, således minskas framdriften avsevärt. Även vägar med breda stödremсор och hög växtlighet sänker kapaciteten. Vidare föreskriver Vägverket (2009a) att samtliga metoder ger ett bra resultat och det går inte att säga vilken metod som är mest fördelaktig. Varje enskild metod har sina respektive fördelar, mycket beror på operatörens skicklighet och de aktuella förutsättningarna. Däremot torde Stödkantsrenoveraren vara bättre på de vägar där det förekommer en för låg stödkant. Anledningen till det är att Stödkantsrenoveraren justerar och återställer stödkanten till erforderligt skick.

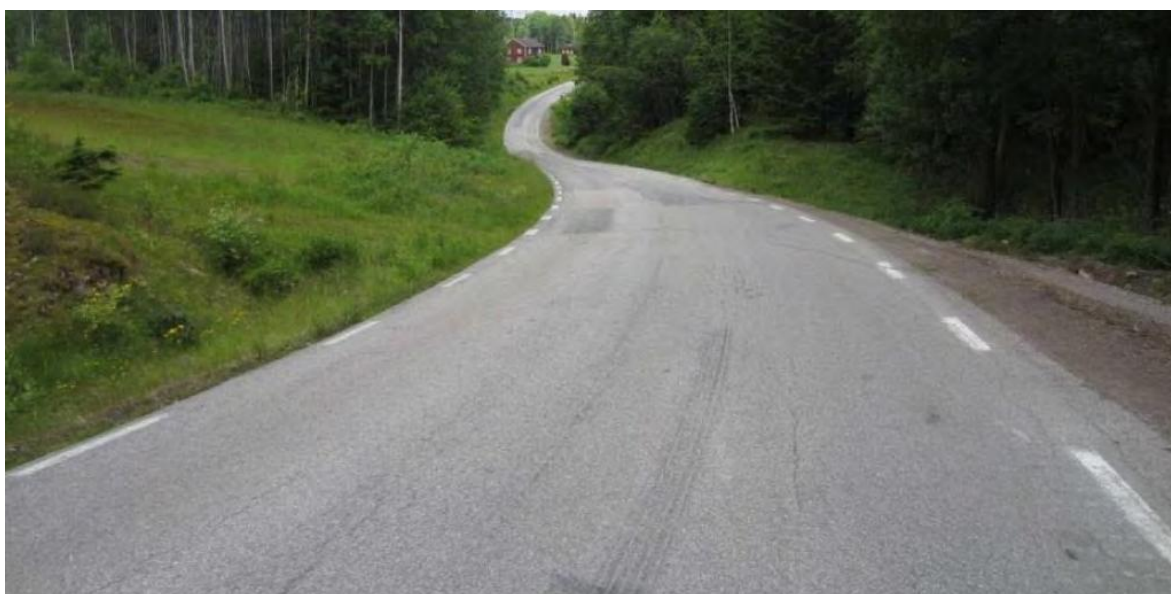
**Figur 41: Ett exempel på kulturväg, notera den smala vägbredden och den kuviga linjeföringen (Trafikverket, 2011b)**

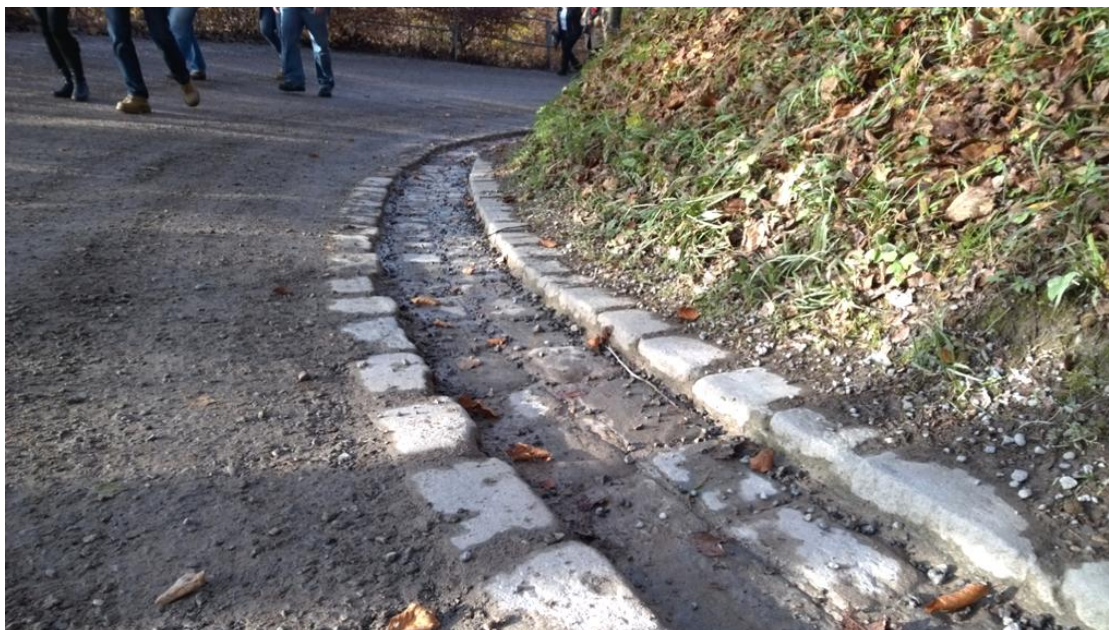
**Figur 42:** En öppen ränna för ytvattenavledning utanför Zürich i Schweiz

I Figur 42 går det att se att vägen har ett ordentligt tvärfall. Vidare från studiebesöket noterades också att vägen lutade nedåt i riktning med bilden. Idén här är att regnvattnet ska rinna tvärs över vägen och ner i rännan. På så sätt hindras finmaterialet i grusslitlagret att transporteras bort från vägen (Agardh, 2015).

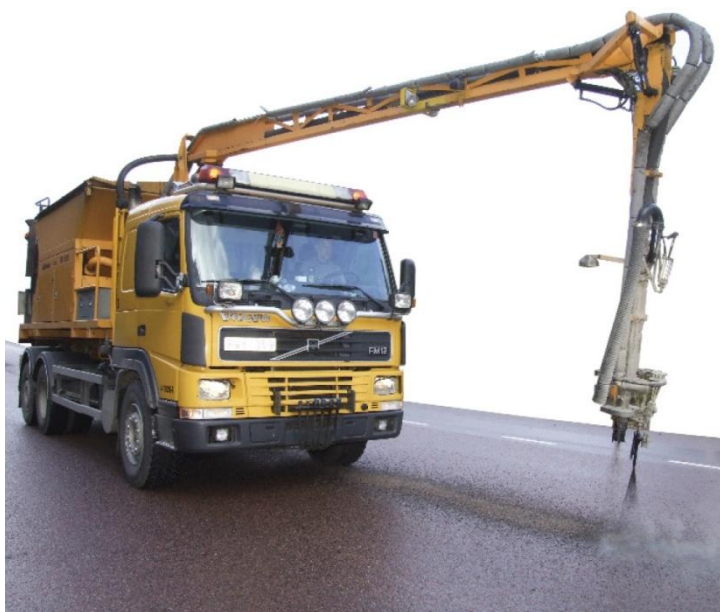
Figur 45: Snabelbil som lagar en spricka (Trafikverket, 2009a)

En Snabelbil är en lastbil med en monterad snabel framtill. Lagningen går till genom att följande procedur genomförs (Sundell & Södergren, 2010):

1. Hålet rengörs
2. Bitumenemulsion sprutas i hålet för vidhäftning
3. Hålet fylls med bitumenindränkt makadam
4. Lagningen förseglas med bindemedel
5. Ett tunt lager grus placeras överst för att på så sätt skydda lagningen från trafik innan emulsionen har härdat

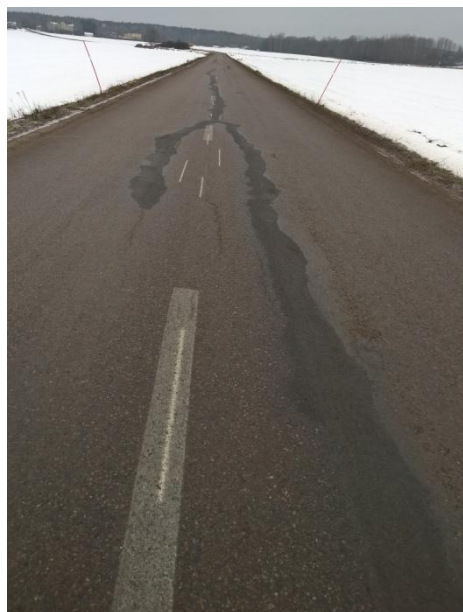
Figur 46: Spricklagning utförd med snabelbil

Trafikverket (2009) beskriver att lagning med Snabelbil är överlägset bäst oavsett trafikmängd. Enda nackdelen med åtgärdsmetoden är den överskottssten som blir kvar precis när metoden har utförts. Det har genomförts lite olika experiment för att minska överskottsgruset, bland annat har det testats att packa lagning med en gummivals monterad baktill på Snabelbilen och en sopvals monterad framtill på plogfästet. Den här metoden gav enligt Trafikverket (2009) ett mycket bra resultat. Gummivalsen är till för att packa lagningen och sopvals körde över lagningen efter ca 15 min för att sopa bort överskottsstenen.

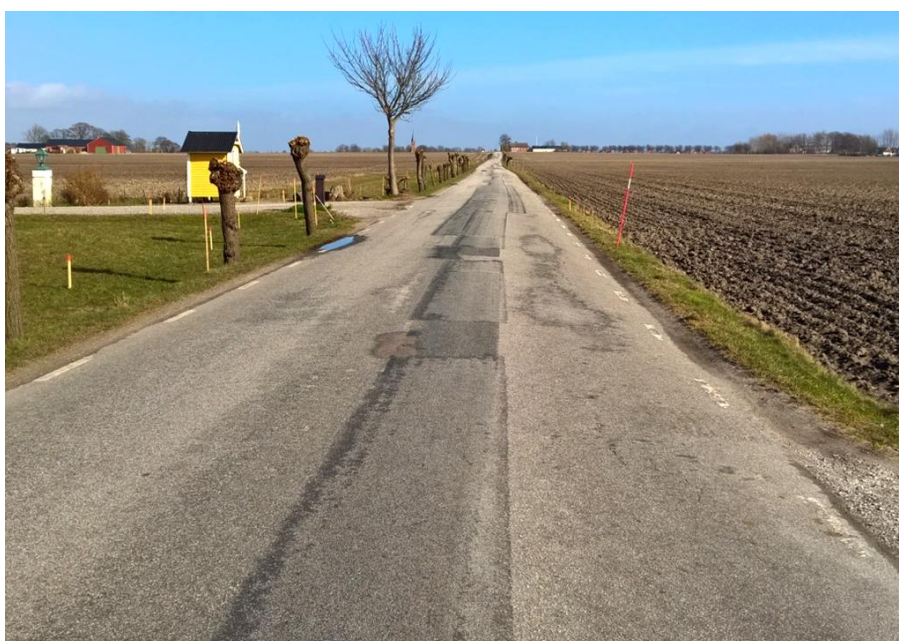
Figur 48: En väg reparerad med HP27, som kännetecknas av de svarta rektanglarna.

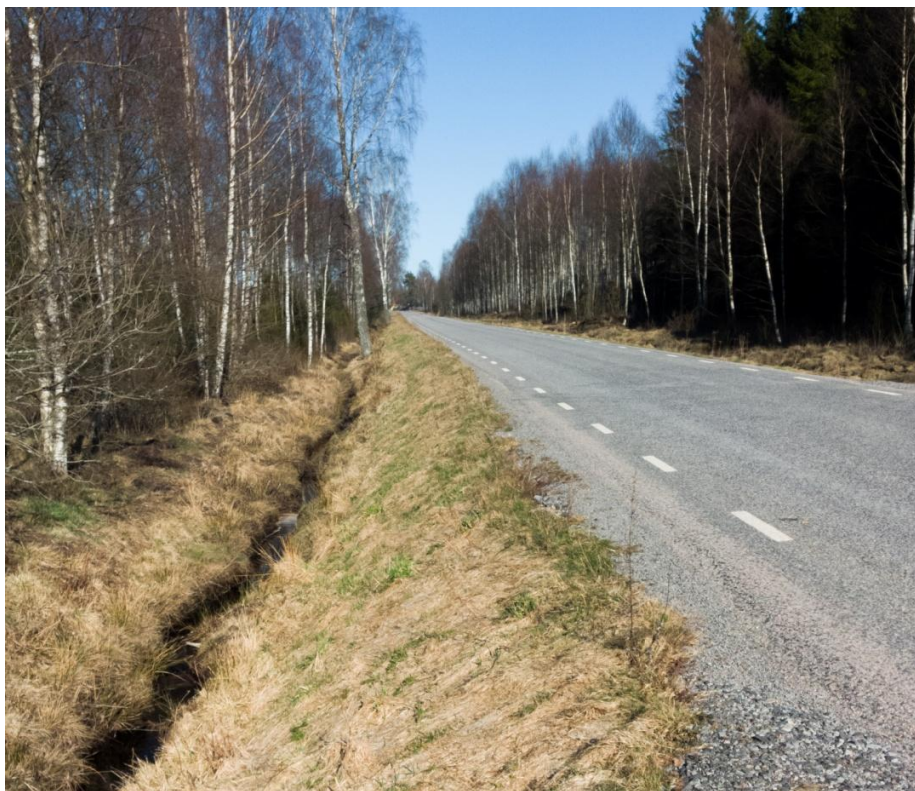
Figur 52: V. 595 mellan Hamneda- Ivla

Följande nackdel observerades dock vid den okulära inventeringen och det var de branta slänterna. Då vägen är en lågtrafikerad landsväg är det inte samhällsekonomiskt försvarbart att skapa erforderlig släntlutning, se Figur 52.

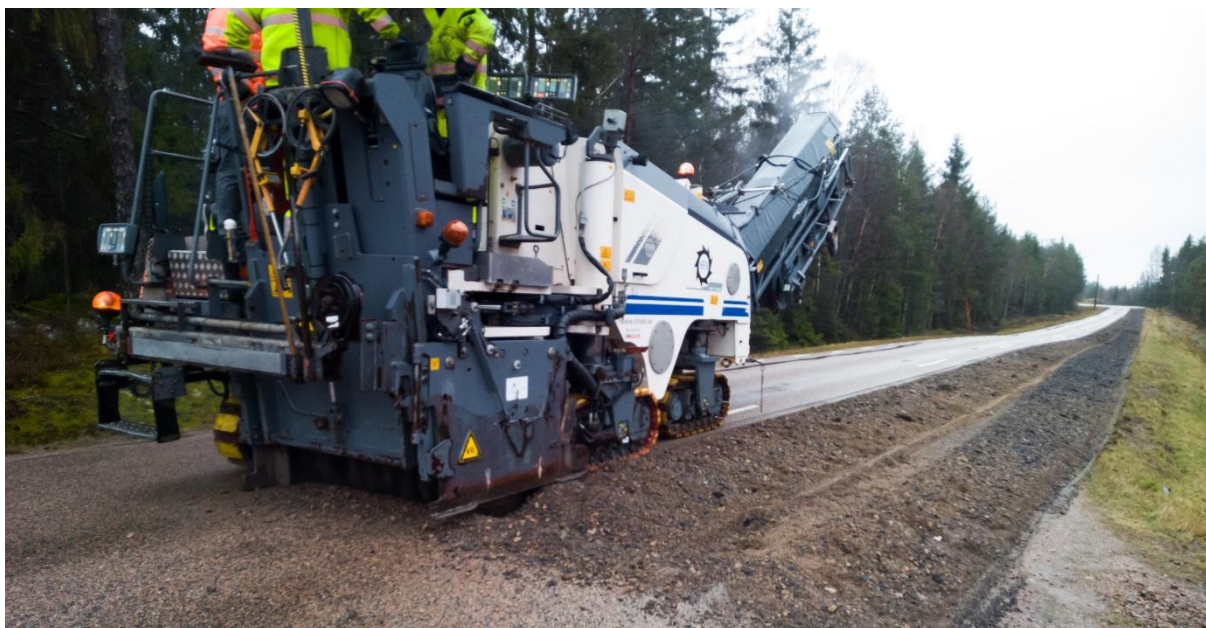
Figur 53: Fräsning av beläggningen på v. 506

För att överhuvudtaget kunna börja med att förstärka vägen och undvika sandwichkonstruktioner beslutades det att beläggningen skulle fräsas sönder, se Figur 53. Efter fräsningen av beläggningen packades materialet.
