# Bärighetsförbättrande åtgärder på lågtrafikerade landsvägar

Anton Vilander

Trafik och Väg  
Institutionen för Teknik och Samhälle  
Lunds Tekniska Högskola  
Lunds Universitet

Author: Anton Vilander  
Title: Bärighetsförbättrande åtgärder på lågtrafikerade landsvägar  
English title: Bearing capacity measures on low traffic country roads  
Language: Svenska  
Year: 2015  
Keywords: Lågtrafikerade vägar; Förstärkning; JIM/IMT- beläggning; Fallvikt; Underhållsåtgärder; Tillståndsbedömning  
Citation: Anton Vilander, Bärighetsförbättrande åtgärder på lågtrafikerade landsvägar. Lund, Lunds universitet, LTH, Institutionen för Teknik och samhälle. Trafik och väg 2015. Thesis. 269

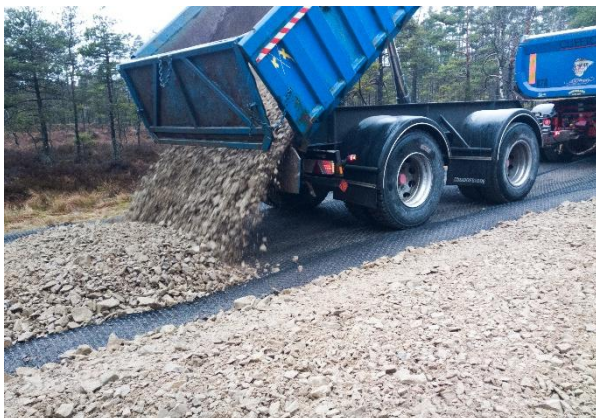
Figur 54: 0-90 mm förstärkningslager spreds på geonät

När materialet väl hade packats rullades det triaxiala geonätet ut för att sedan förseglas med 0- 90 mm förstärkningslager, vilket spreds med en lastbil, se Figur 54.

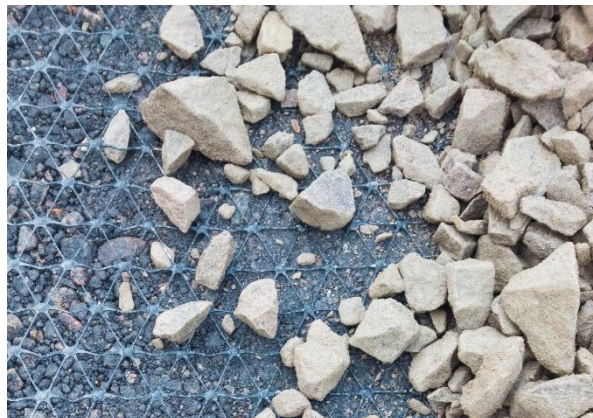
Figur 55: Resultatet av spridningen

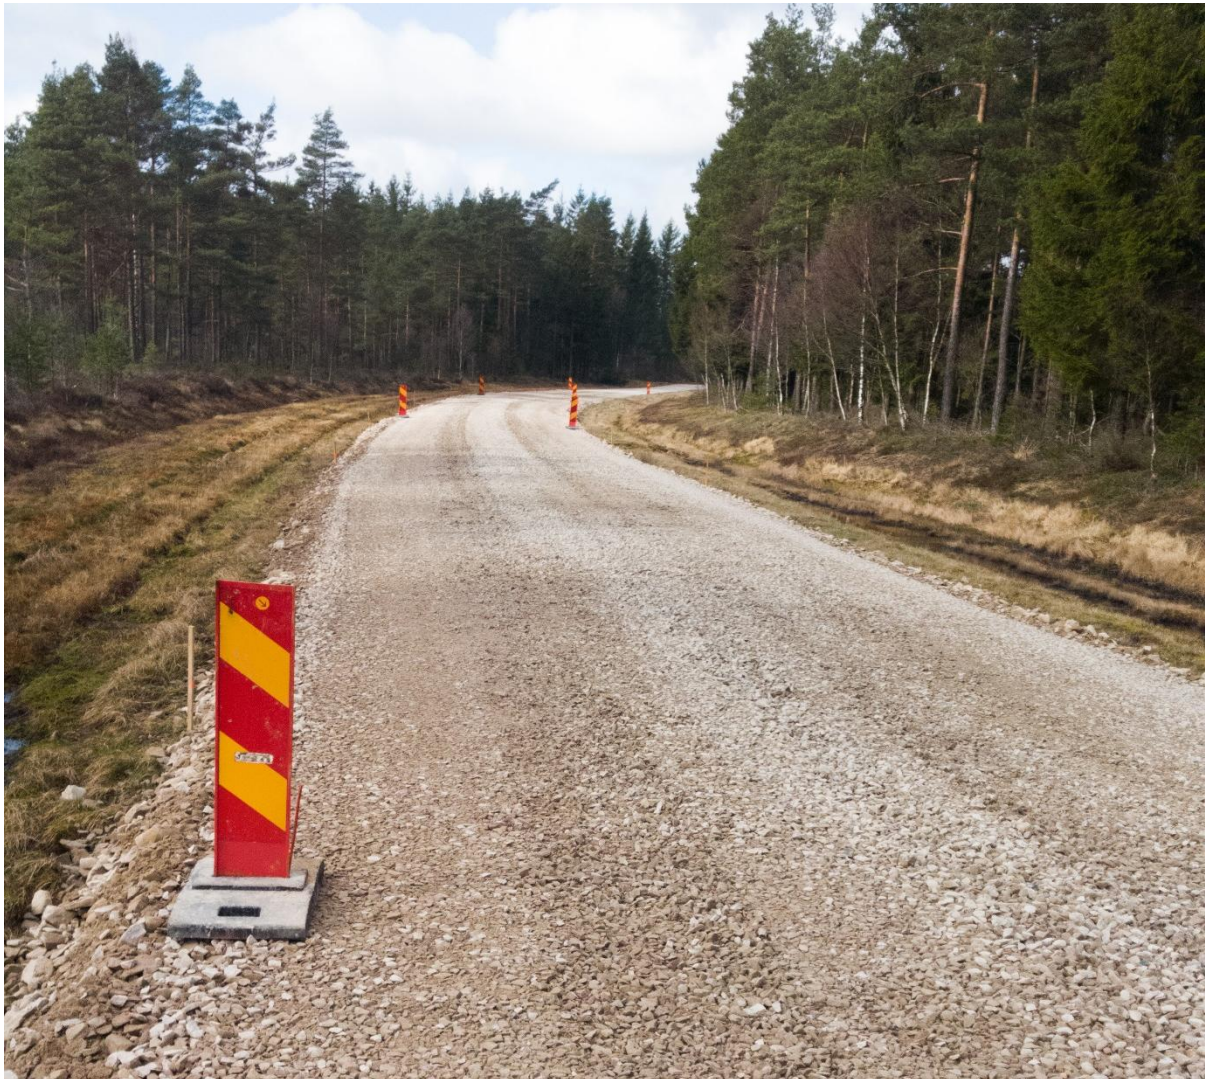
**Figur 56: V. 522 åter öppen för trafik innan de sista justeringarna utförs och vägen beläggs**

Allt eftersom materialet anlände och spreds ut, jämnades ytan till och materialet packades i omgångar. När allt förstärkningslager spridits ut påbörjades spridningen med 0-30 mm bärlager på samma sätt som förstärkningslagret. Slutligen jämnades ytan till och vägen lämnades öppen för trafik i ca 3 veckor innan de sista justeringarna utfördes.

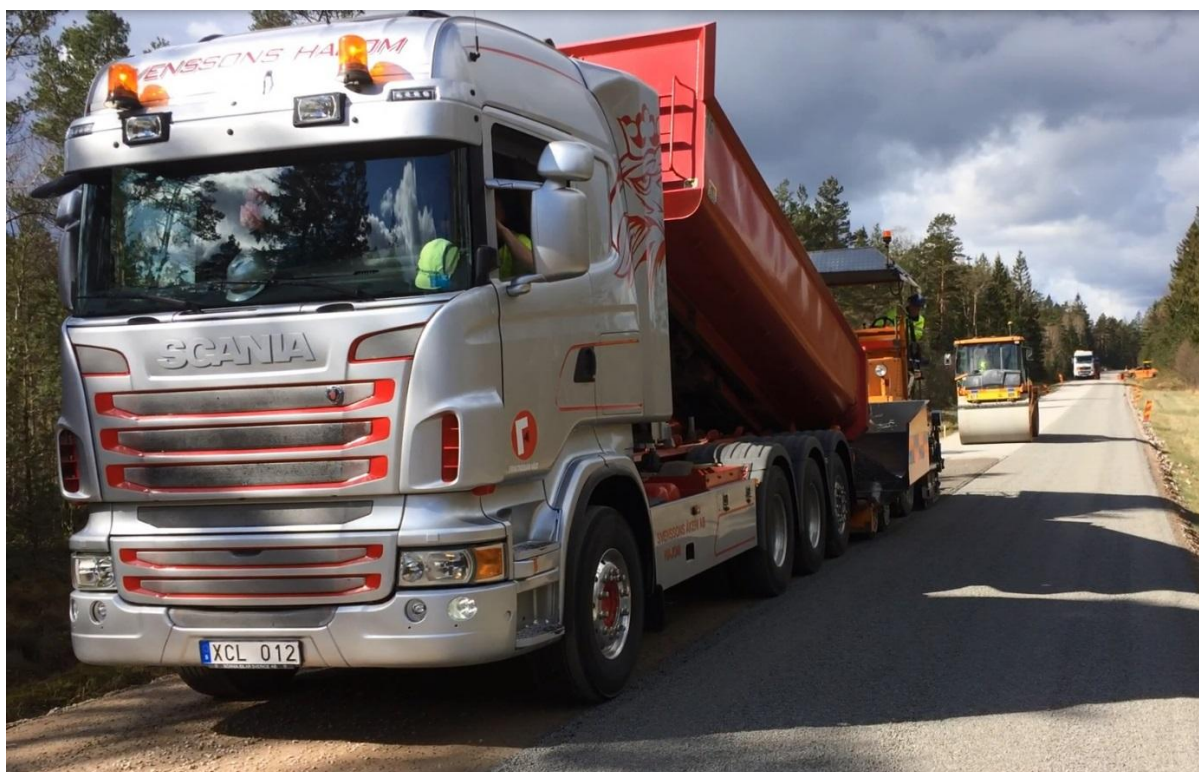
Figur 57: Utläggning av makadam med mekanisk läggare

1. Makadamen sprids ut på vägen med en mekanisk läggare (Figur 57)
2. Makadamen vältas (Figur 57)
3. Bindemedel sprids ut med tankbil (Figur 58)
4. Kilsten sprids ut med mekanisk läggare (Figur 59)
5. Vägytan packas med en gummihjulsvält (Figur 59)
6. Vägytan sopades två gånger innan vägen var redo att trafikeras (Figur 61)

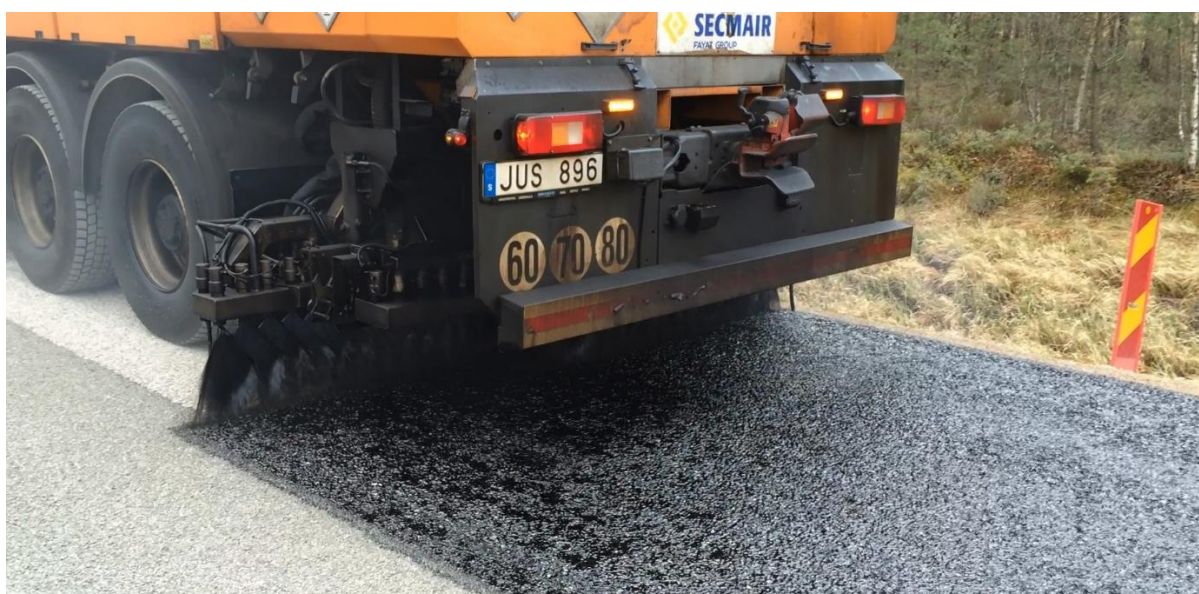
Figur 58: Spridning av bindemedel på makadamen

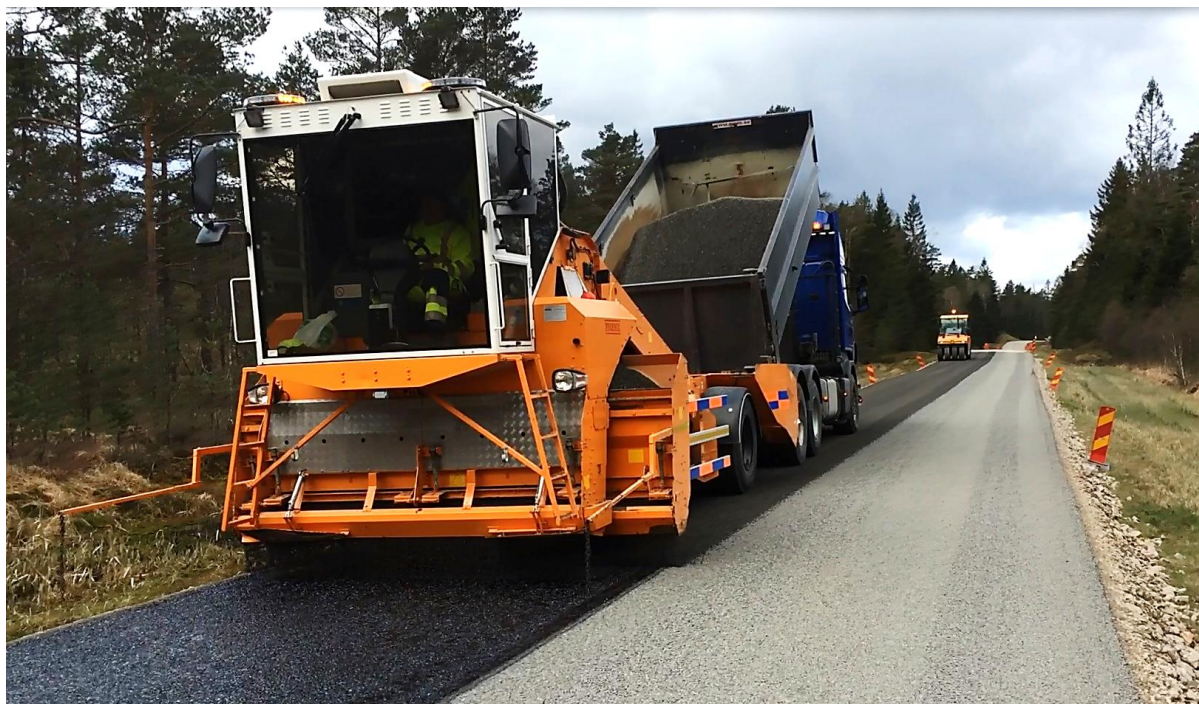
**Figur 59: Spridning av kilsten på bindemedlet och makadamen**

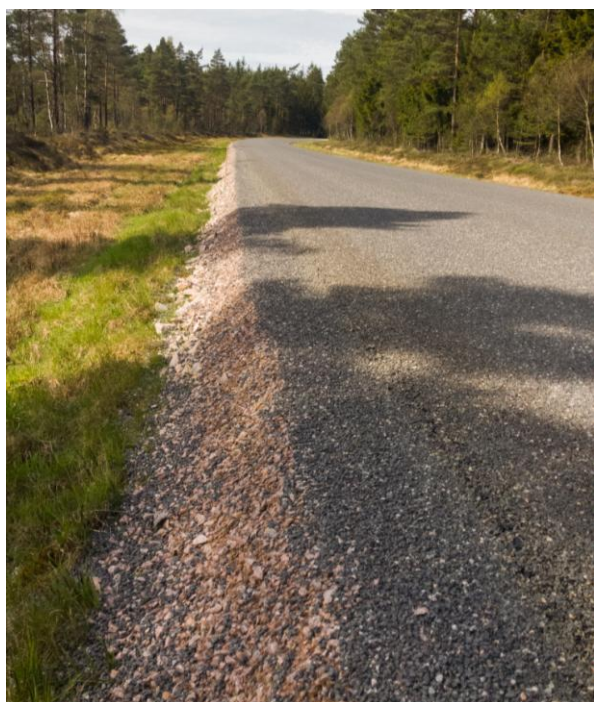
**Figur 61: Färdig vägyta efter sopning**

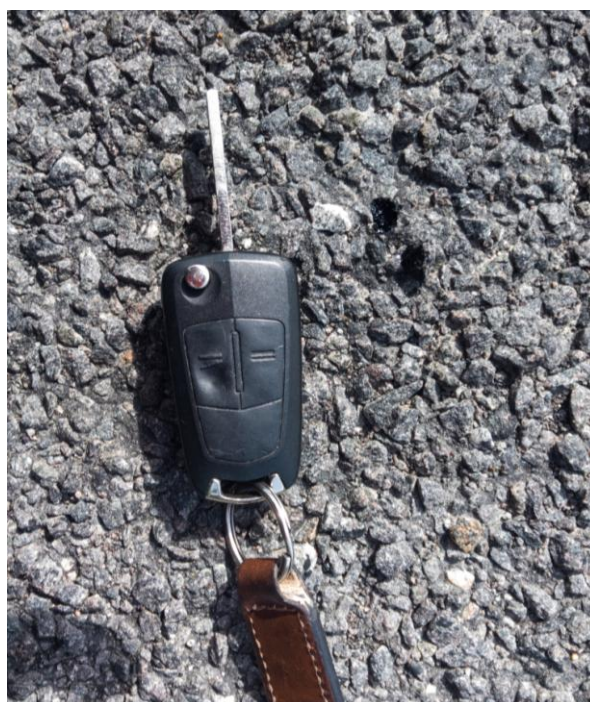
**Figur 60: Närbild på IMT40- beläggning**

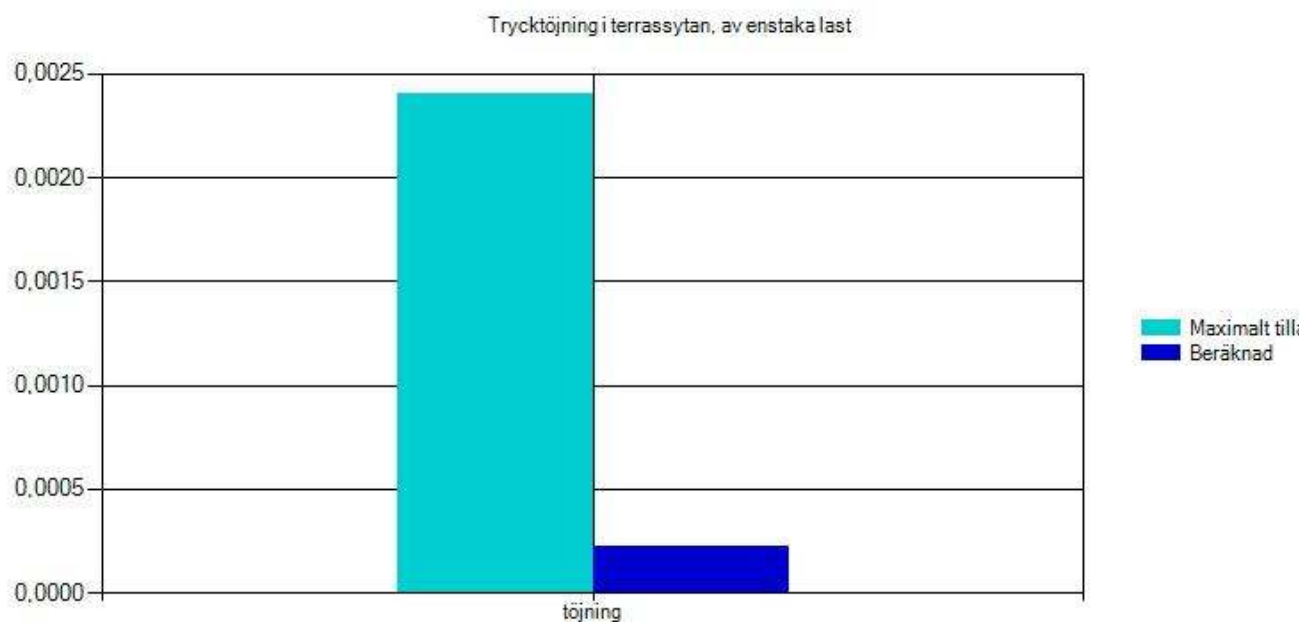
Trycktöjning i terrassyta, av enstaka last

Vinter	Tjällossningsvinter	Tjällossning	Senvår	Sommar	Höst
0,000183	0,000211	0,000220	0,000217	0,000226	0,000218

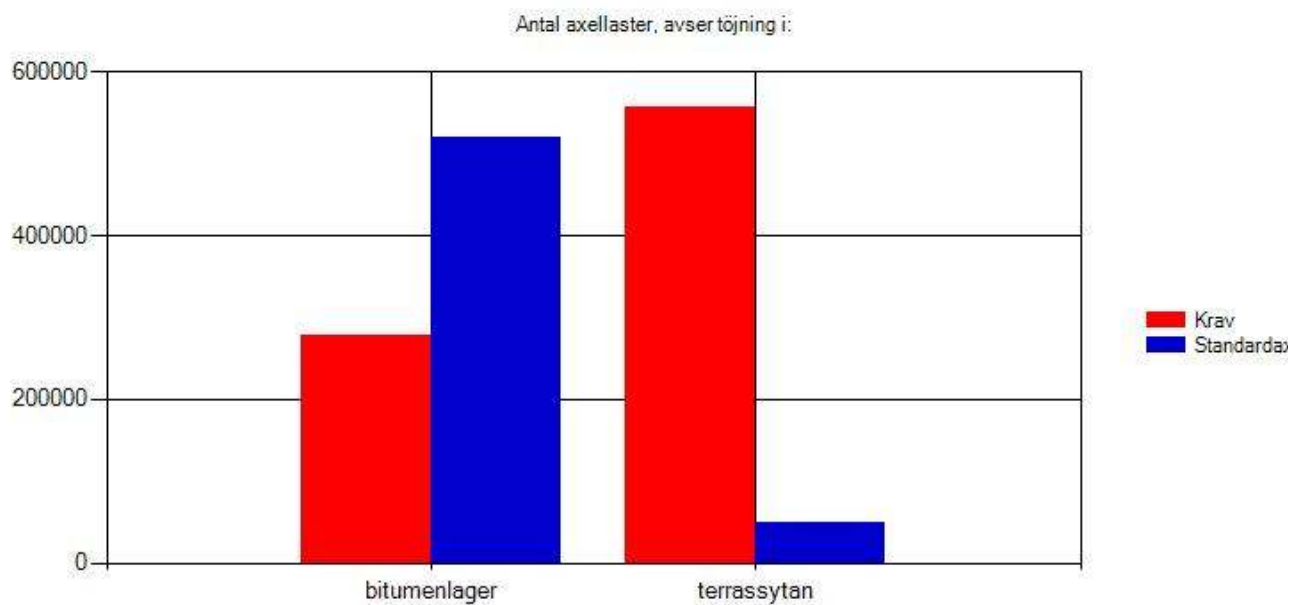
Antal axellaster, avser töjning i bitumenlager och terrassyta

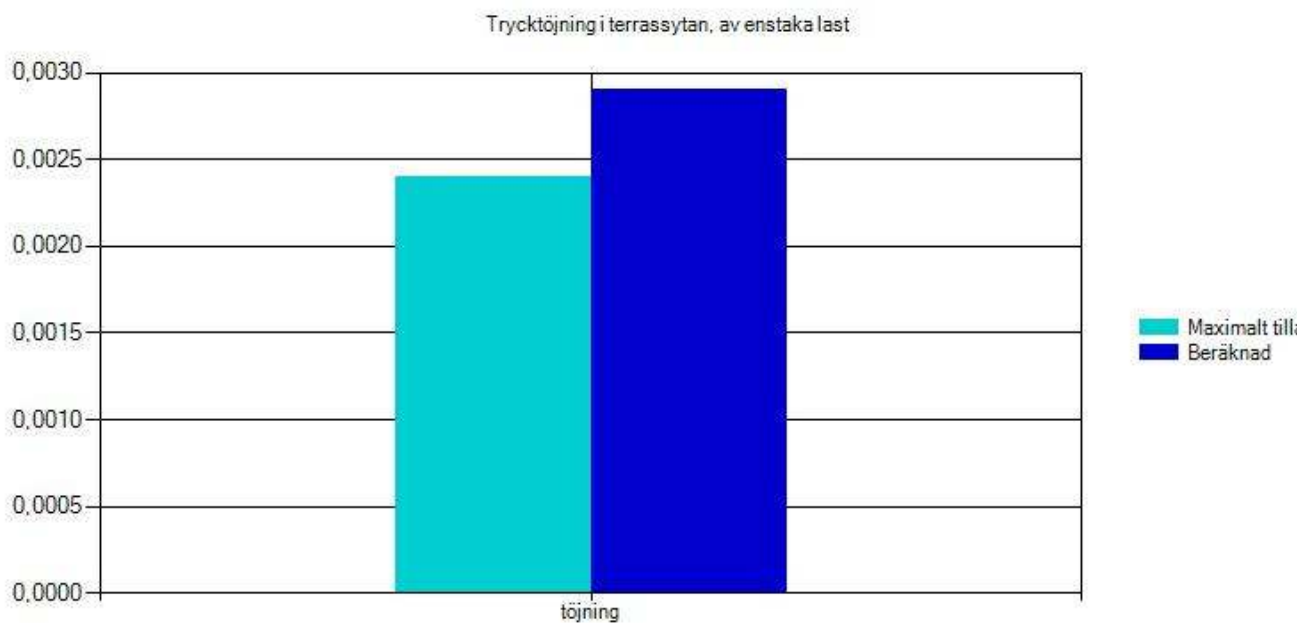
Trycktöjning i terrassyta, av enstaka last
