# Analys av storskaliga bränder och dödsbränder i höga hus med trästomme, inträffade i USA mellan 2007 och 2015

Rapport 5534, Lund 2017  
Examensarbete på brandingenjörsutbildningen

A study of large-scale fires and fatal fires in tall buildings with wood frame, occurred in the USA between 2007 and 2015

Keywords: Wood frame, USA, residential building, multi-storey building, fire, fire spread, sprinkler, water damage, costs.

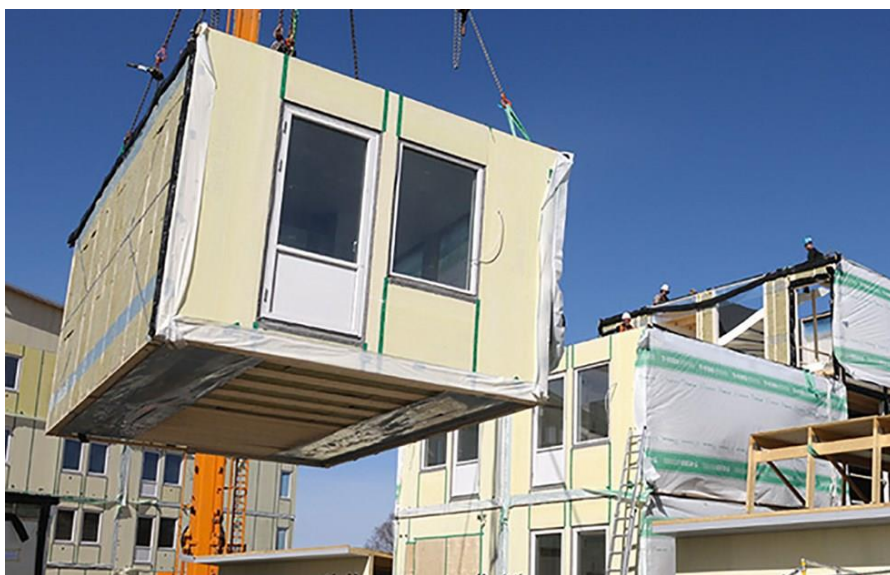
Figur 4. Montering av volymelement i Vinsta, Stockholm. Källa: Svenskt Trä. Foto: Johan Ardefors.

Volymelement skiljer sig från planelement på så sätt att de förtillverkade elementen består av ett eller flera rum, se figur 4. När volymerna levereras till byggarbetsplatsen kopplas de sedan ihop med fler volymer för att skapa en komplett byggnad. Oftast levereras volymerna med redan färdiga installationer, men ibland sker detta i ett senare skede. Exempelvis är det vanligt att volymelementen innehåller installationer för el, tele och data. (Svenskt Trä a 2016)

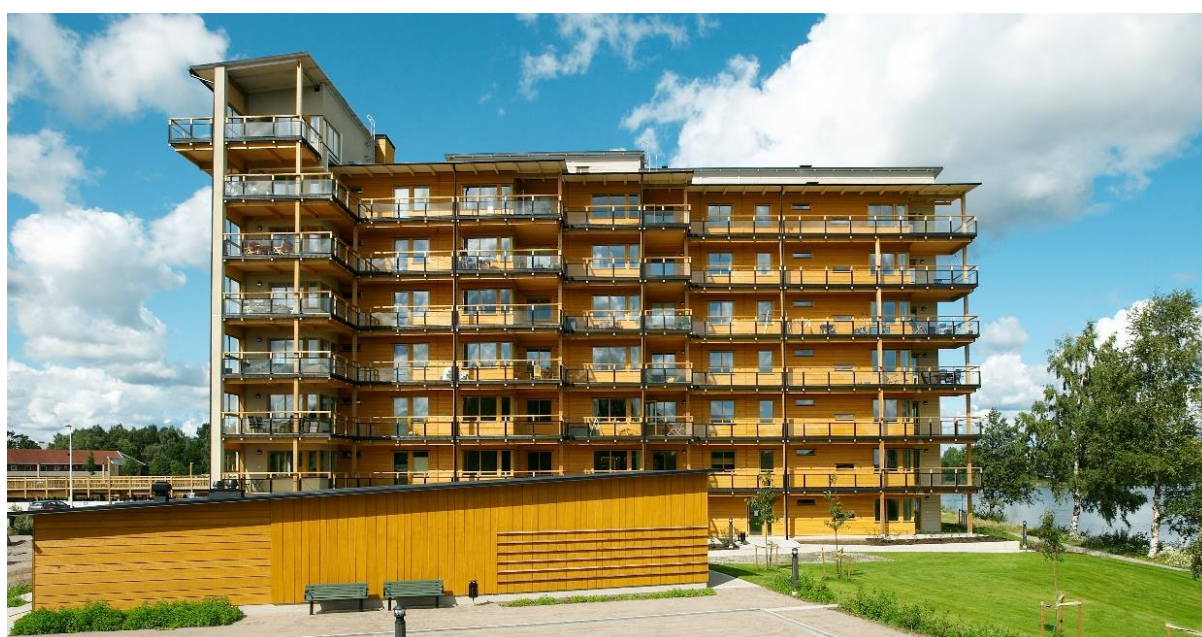
Figur 5. Limnologen i Växjö, flervåningsbostäder utförda med massiv trästomme. Källa: Midroc. Foto: Ole Jais.

Limnologen färdigställdes år 2008 och utgörs av åtta stycken flervåningsbostadshus byggda med massiv trästomme, se figur 5. Varje byggnad består av åtta plan, där den understa våningen har utförts i betong, bland annat därför att egentvyngheten underlättade förankringen av övriga våningar. (Ehrnström & Selvarajah 2011)

Det vertikala bärverket och systemet för horisontell stomstabilisering har utförts i R 90 och det horisontella bjälklaget har utförts i R 60. Husen är utrustade med boendesprinkler vilket möjliggjort vissa tekniska byten. Det första var att ytskikten på undersidan av balkongerna kunde utföras i massivt trä och att den södra fasaden kunde utföras med träpanel, se figur 5. På den nordvästra fasaden minskades även det vertikala avståndet mellan fönstren till 0,75 m från BBR:s föreskrift på 1,2 m. Bytena kunde genomföras då man visade att byggnadens totala brandsäkerhet inte försämrats. (Frantz 2008)

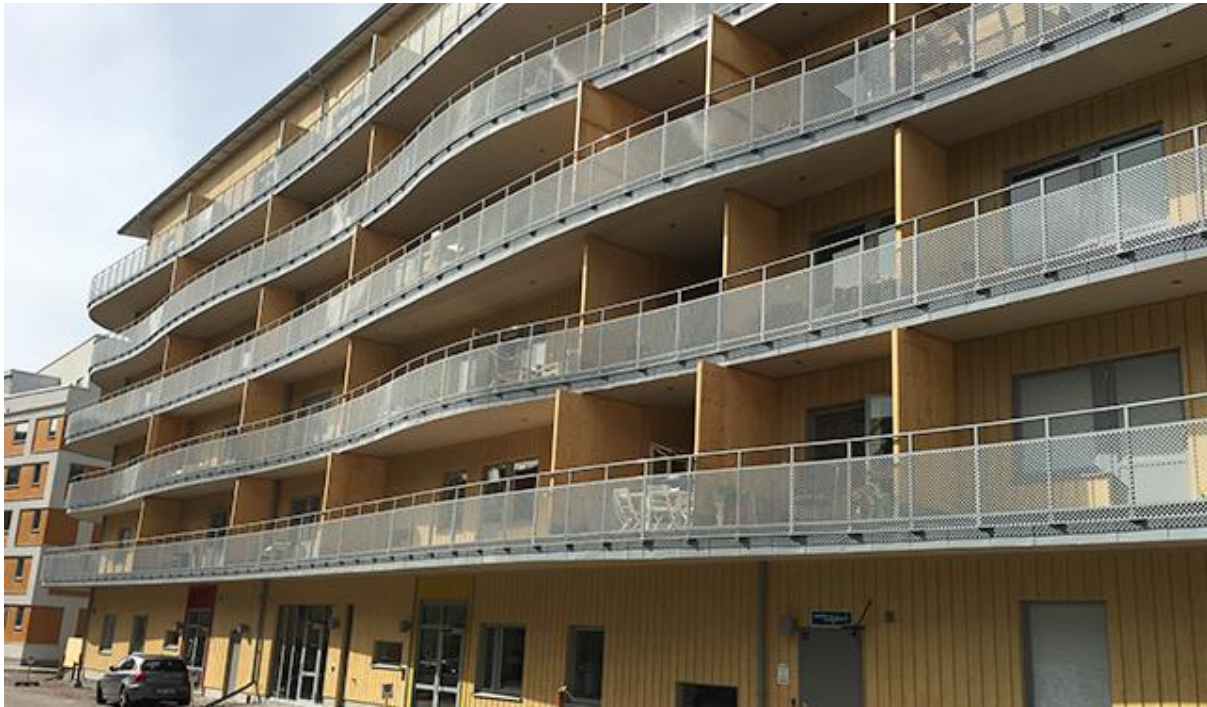
Figur 6. Mesanseglet i Västerås, flerbostadshus uppfört med massiv trästomme. Källa: Woodsafe. Foto: Thomas Bengtsson.

arkitektur ut från mängden, se figur 6. Huset är ett sex våningars flerbostadshus uppfört med massiv trästomme. (Asplind 2015)

Huset, som färdigställdes år 2016, är helt byggt i trä. Förhoppningarna var att beställa allt material från Sverige, men då träindustrin inte hängde med i utvecklingen beställdes stommen från Österrike. (Westerberg 2016)

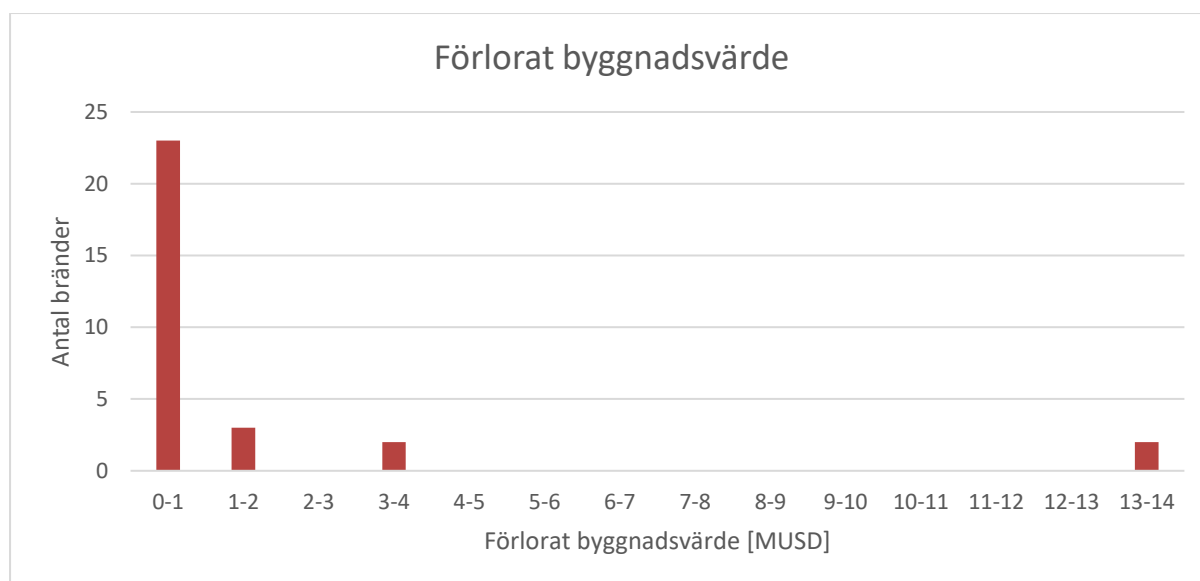
Figur 16. Fördelning över byggnadsvärdet som gick förlorat i bränderna.

Det förlorade byggnadsvärdet varierade kraftigt mellan de olika fallen. I figur 16 nedan presenteras en översikt över kostnadsfördelningen. Resultatet bygger på 30 fall där det fanns information om det förlorade byggnadsvärdet, i övriga sex fall saknades denna information.

Diagrammet visar att spridningen av kostnaderna är stor och varierar mellan under en miljon USD till strax under 14 miljoner USD. I de två fall då kostnaderna låg på 13-14 miljoner USD bestod byggnaderna av dyra lägenhetshus som totalförstördes i branden. I dessa bränder uppstod inga dödsfall. Även för de två fall då kostnaderna uppgick till 3-4 miljoner USD uppstod inga dödsfall, men stora skador på byggnaden inträffade. I det ena fallet totalförstördes byggnaden och i det andra fallet fick delar av stommen stora skador och det uppstod även stora vattenskadorna i byggnaden.

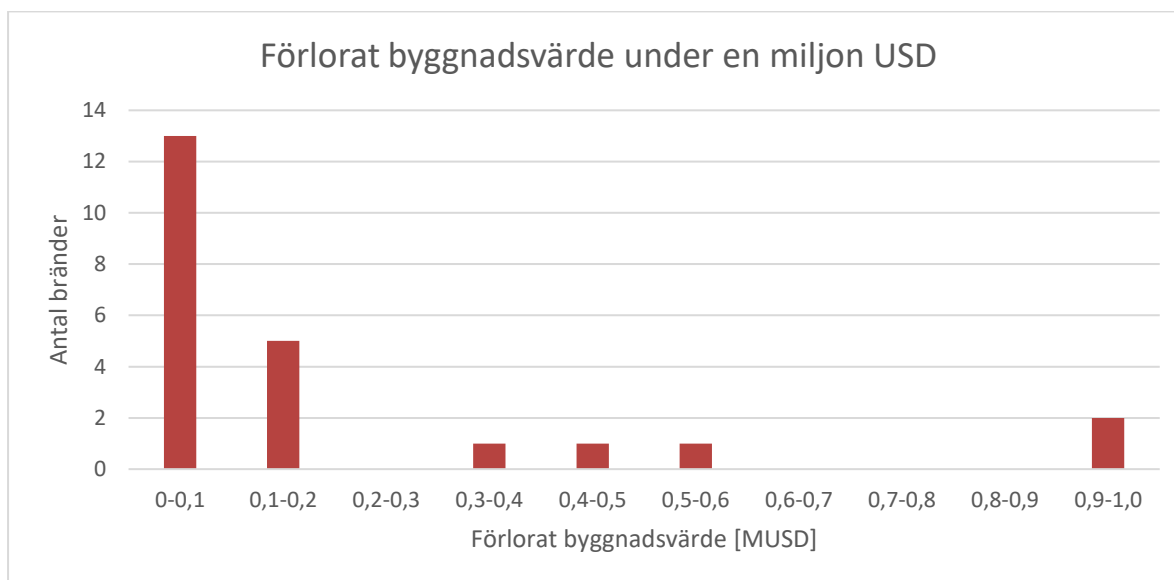
Figur 17. Fördelning över det förlorade byggnadsvärdet för de fall då värdet ej översteg en miljon USD.

För majoriteten av bränderna var dock kostnaden under en miljon USD och för att få en bättre bild över spridningen bland dessa studerades de närmare. Resultatet visade att i 13 av fallen var kostnaderna under 100 000 USD och i 21 fall under 500 000 USD, se figur 17 nedan.

För de två fall då kostnaderna för branden uppgick till 0,9-1,0 miljoner USD uppstod inga dödsfall, men stora delar av byggnaden tog skada i bränderna. För de tre fall där kostnaderna var mellan 0,3-0,6 miljoner USD uppstod det ett dödsfall och i alla tre fall var endast 1-2 brandceller involverade i branden.
