Förseningsminuter i samband med spårväxelfel på den svenska järnvägen

- En undersökning av spårväxelfelen mellan Hässleholm-Älmhult på Södra stambanan

Examensarbete:
Henrik Hua
Nikola Tosovic

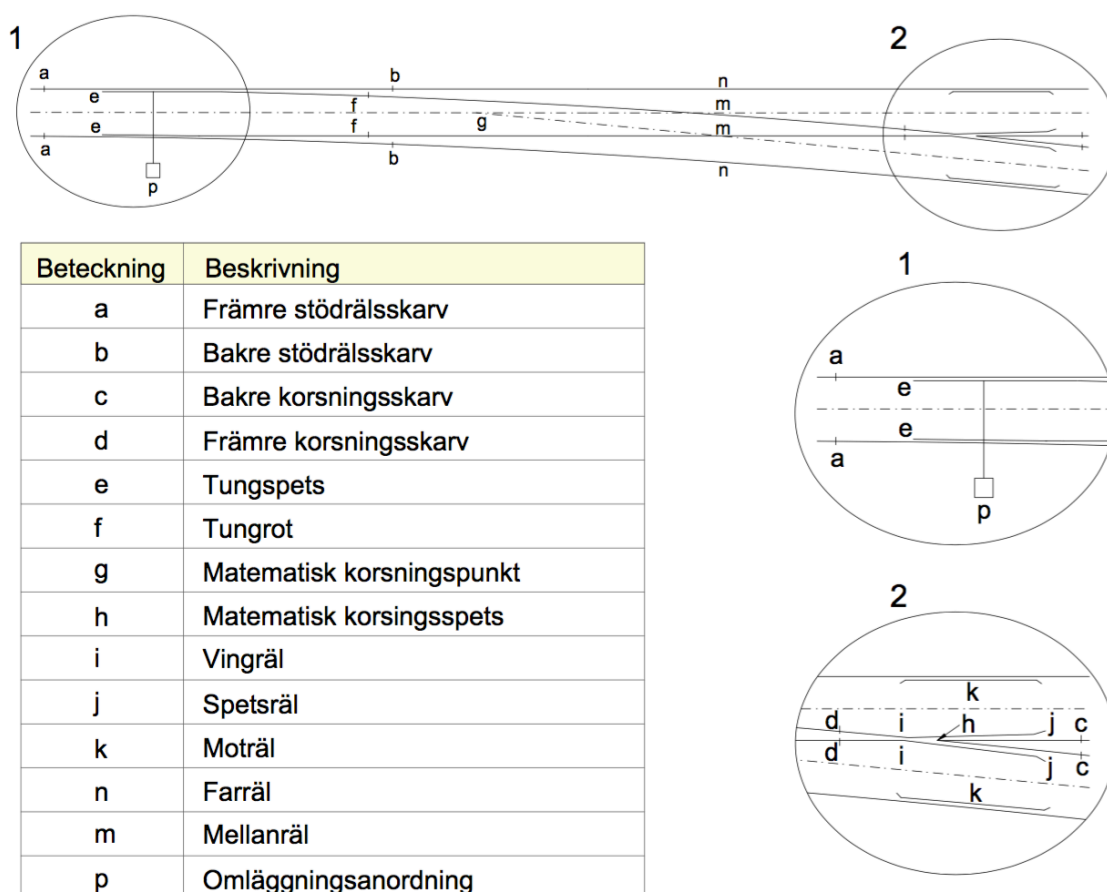
Figur 3, Anläggningsdelar/komponenter i enkel växel (Trafikverket, 2015)

Den enklaste formen av en växel, enkel växel (EV), består av delarna: tunganordning, enkelspetsad korsning, mot-mellan och farräler samt en växelomläggningsanordning (Andersson & Berg, 2001).

Vid färd genom en växel möts tåget först av tungan som manövreras med hjälp av omläggningsanordningen för att leda tåget till rätt spår. Vid vidare färd i växeln avskiljs stam- och grenspår i den matematiska korsningsspetsen. Tåget försätter därefter mot vingrälen som antingen övergår till mellanräl eller

spetsräl, beroende på tågets riktning. Moträlen uppgift är att rycka tag i fordonet för att bibehålla tåget på rätt sida av korsningsspetsen (Ebelin & Elmström, 2014).

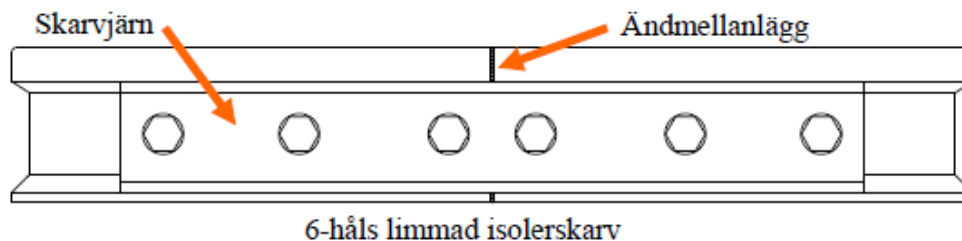
Figur 4, Isolerskarv, En rälsskarv med tunt ändmellanlägg av elektriskt isolerande material.

För att förhindra strömmen från att vandra mellan en rälsände till nästkommande räl, sektioneras spårledningen med hjälp av isolerskarvar. Detta möjliggör en säkerställning av tågets position då endast en sektion av spårledningen kortsluter. I varje växel finns minst tre isolerskarvar för att kontrollera hjulaxlarnas framfart i växeln (Corshammar, 2006).

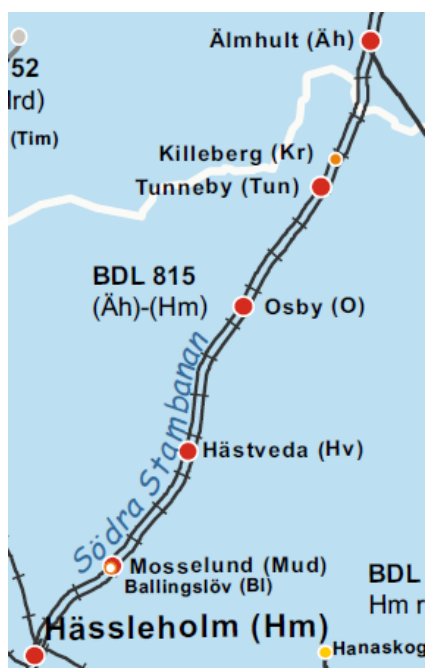
Figur 6, Bilden visar den sträckningen arbetet är baserat på (Mail kontakt).

Sträckan Hässleholm-Älmhult är en 54km lång del av Södra Stambanan. Sträckan trafikeras i genomsnitt av 100 stycken persontransportståg varje dag (Corshammar, 2016). På sträckan ligger det främst växlar av typen EV-SJ50 och trafikeras med ca 10-12 miljoner bruttoton per år (Ahlquist & Krüger, 2017).

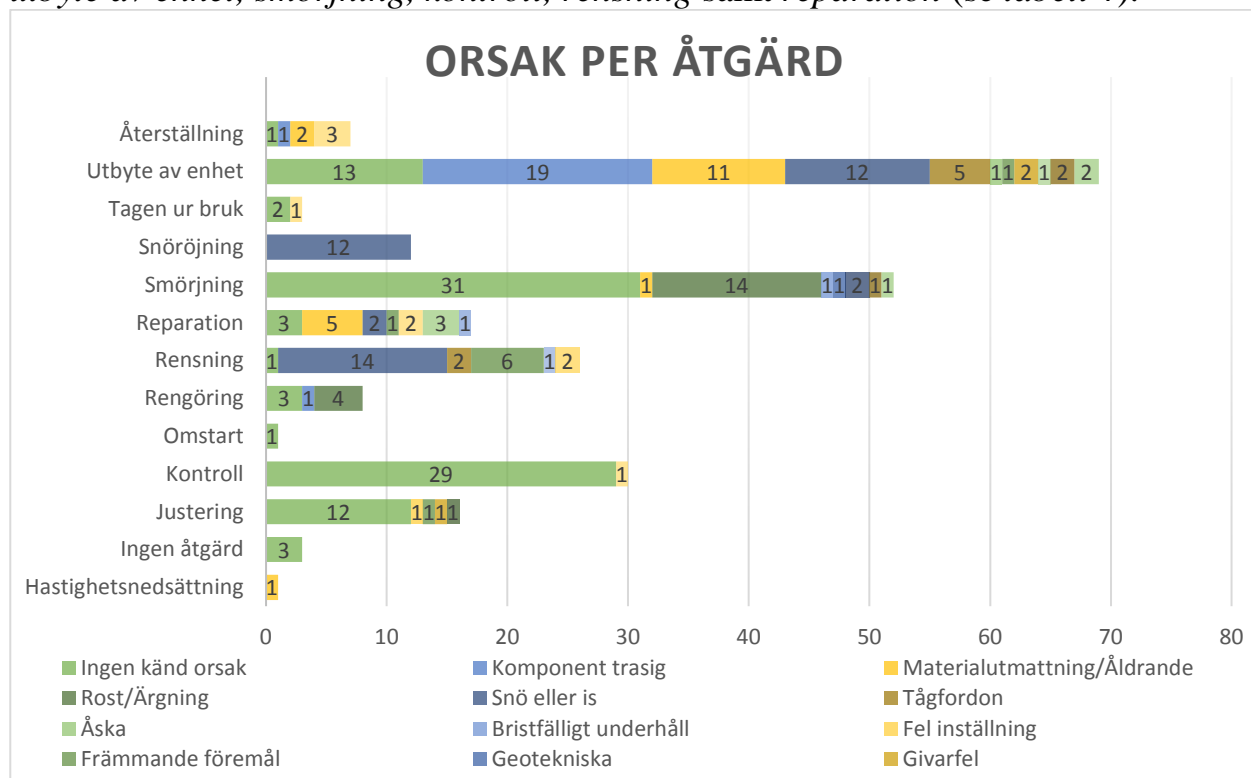
Tabell 2, antal orsaker per åtgärder som skett under perioden 2013-2016

Av de 245 rapporterade felanmälningar åtgärdades större delen på följande sätt; *utbyte av enhet, smörjning, kontroll, rensning* samt *reparation* (se tabell 4).

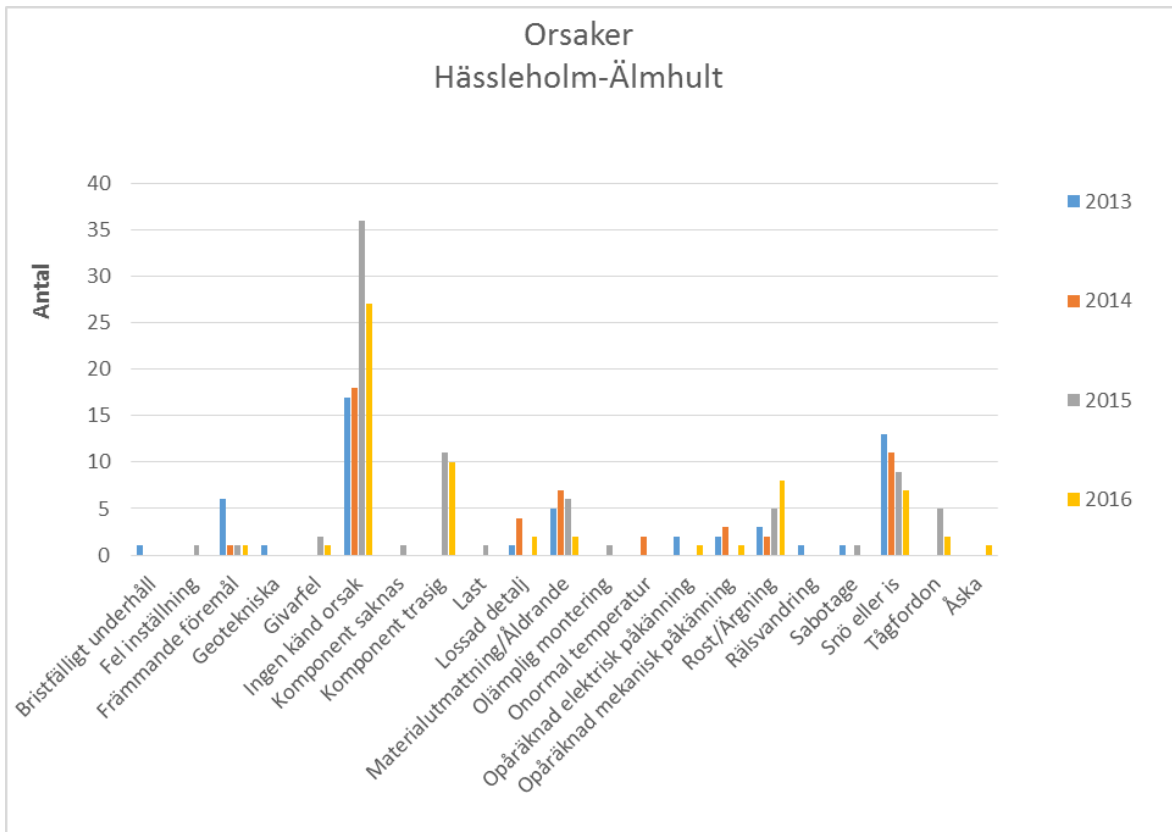
Tabell 3, antalet orsaker på sträckan Hässleholm-Älmhult uppdelat per år.

Rost/ärgning (18 anmärkningar), *komponent trasig* (21 anmärkningar), *materialutmattning/åldrande* (20 anmärkningar), *snö eller is* (40 anmärkningar) samt *ingen känd orsak* (99 anmärkningar) är orsakerna som förekommer i störst utmärkning varje år (se tabell 3).

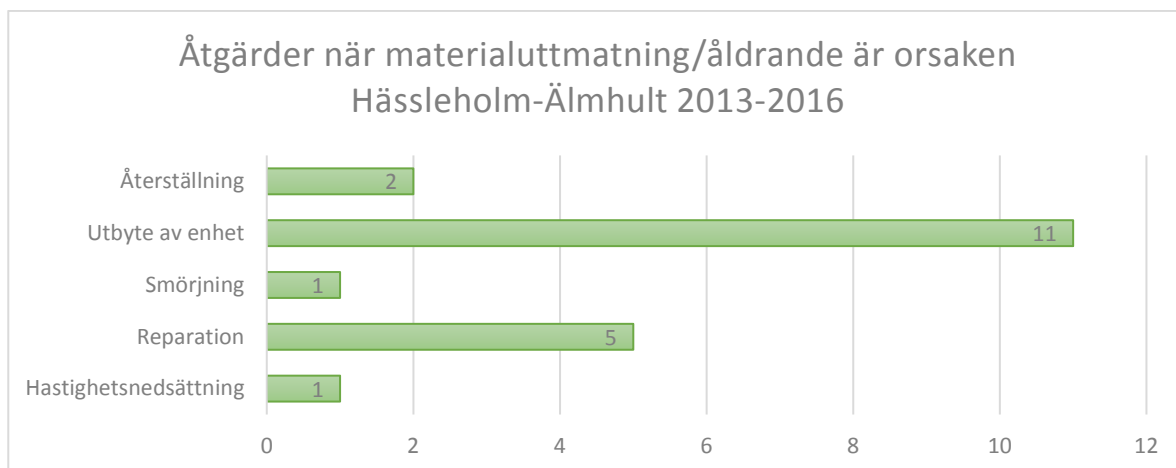
Tabell 4, åtgärder inom orsaken Materialutmattning/åldrande på Hässleholm-Älmhult 2013-2016.

Slitage i samband med materialets livslängd står i grund till felorsaken; *Materialutmattande/åldring* vilket utgör ca 8 % av de totala orsakerna på huvudspåren. Åtgärden för *materialutmattande/åldrande* är oftast ett större åtagande än resterande åtgärder eftersom komponenten troligtvis är trasig eller föråldrad och bytas därför ut. Utbytet kan variera från TKK:s till hela växlar.

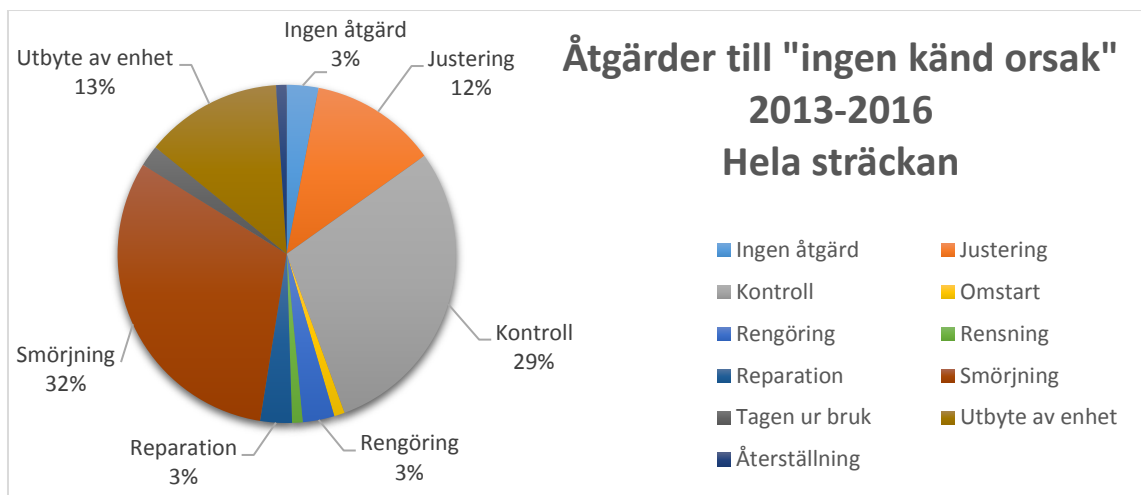
Figur 7, Åtgärder vid Ingen känd orsak på hela sträckan 2013-2016

Av de totala felanmärkningarna på huvudspåret i Ofelia klassificeras 40 % som *Ingen känd orsak*. *Smörjning* och *kontroll* är de åtgärder som förekommit mest frekvent i samband med felorsaken.

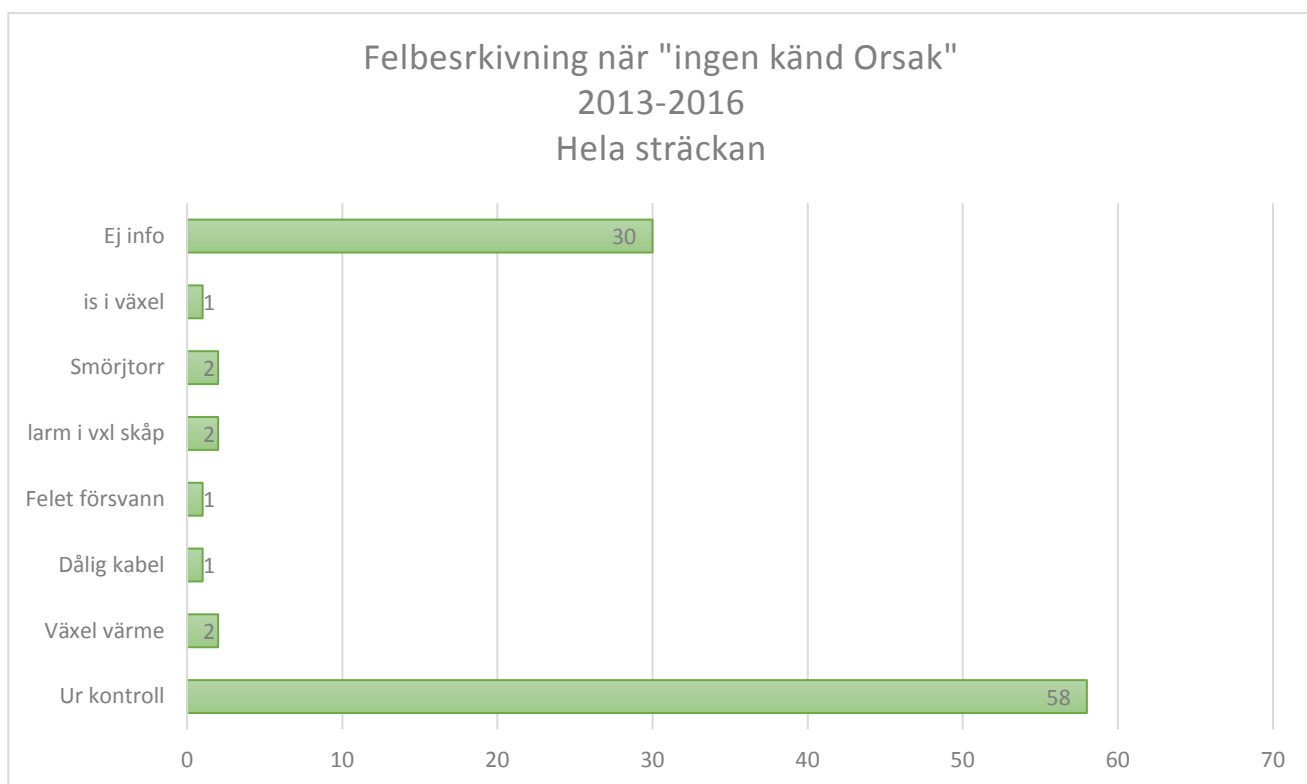
Tabell 5, resultat av undersökning av felbeskrivning vid Ingen känd orsak

För att stärka resonemanget kring sammanslagningen av åtgärderna *smörjning och kontroll* redovisas en sammanställning av felbeskrivningen ur Ofelia i *tabell 5*.

Resonemanget stärks eftersom åtgärderna *kontroll* och *smörjning* används när växel är ur kontroll, då den verkliga åtgärden är omläggning och smörjning av växel.

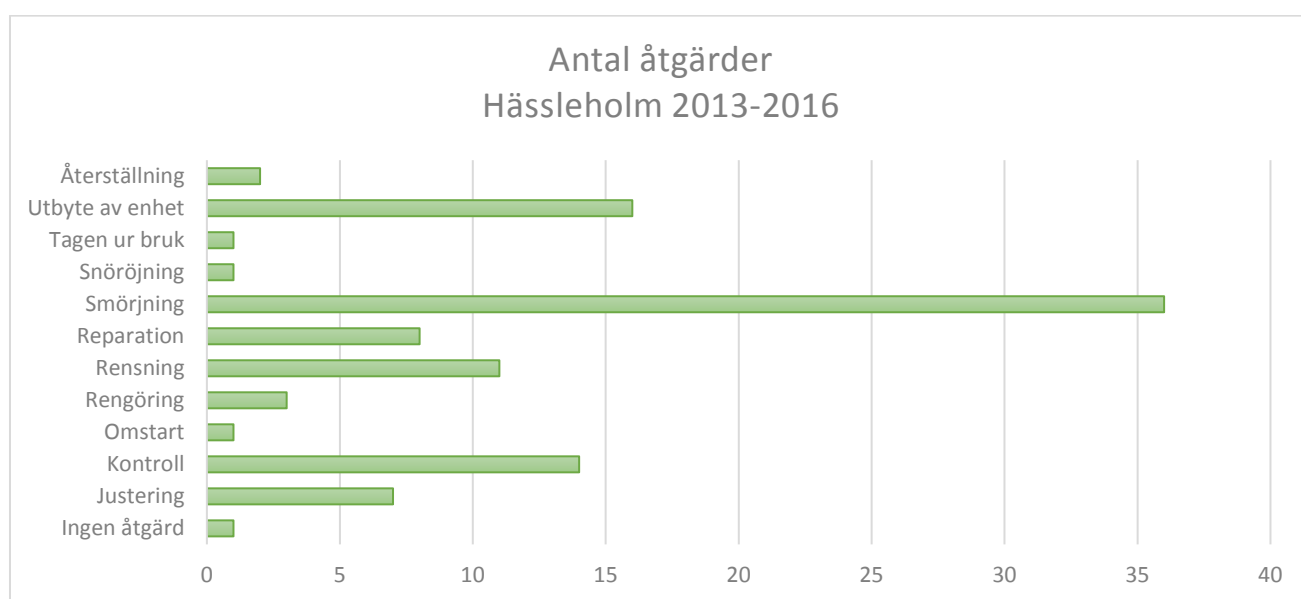
Tabell 7, antal styck åtgärder som utförts på Hässleholms driftplats under tidsperioden 2013-2016.

Smörjning och kontroll är den åtgärd som utförts flest gånger (se Tabell 7). Andra anmärkningsvärda åtgärder är; utbyte av enhet, rensning och reparation.

Andra nämnbara felorsaker är *snö eller is, materialutmattande/åldrande* och *Rost/ärgning*. Dessa felorsaker är till skillnad från *Ingen känd orsak*, definierbara och därför lösliga. I synnerhet *materialutmattande/åldrande* som utgör 8 % av totala felanmärkningar och har bidragit till många förseningsminuter (se *tabell 7*).

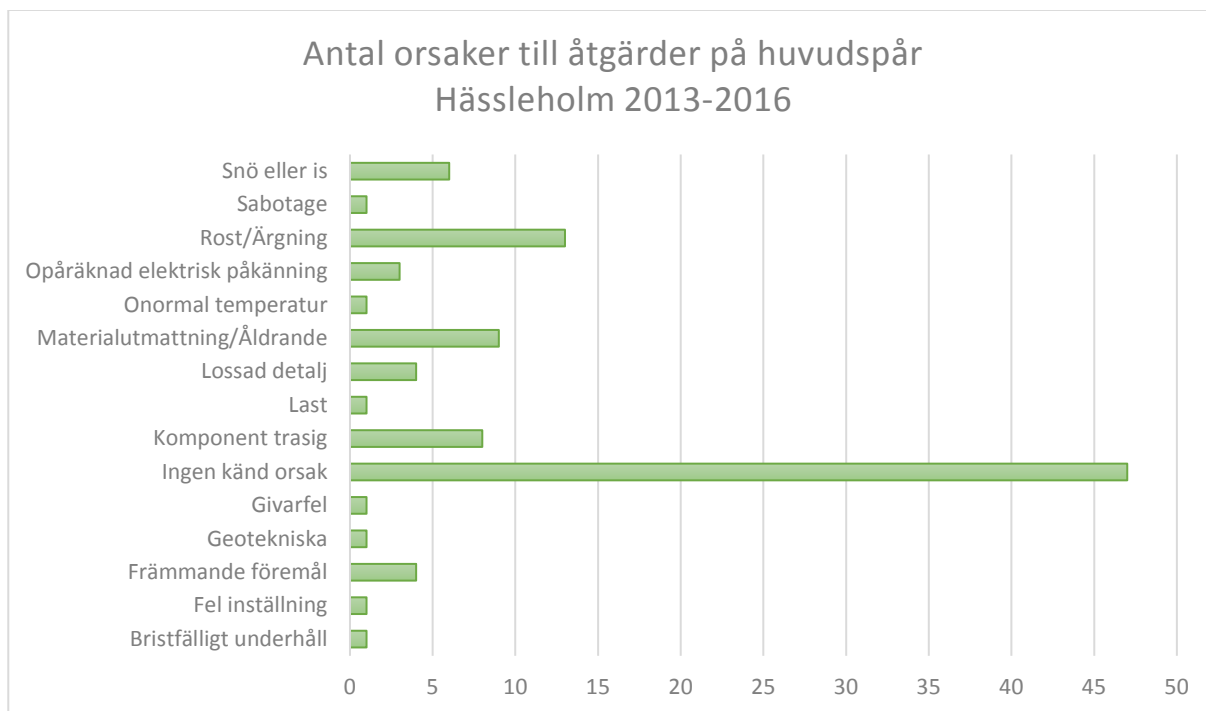
Tabell 8, orsaker till åtgärder, Hässleholms driftplats

Ingen känd orsak, Rost/Ärgning, Materialutmattande/åldrande, Snö eller is samt *Komponent trasig* är de mest förekommande orsakerna till att åtgärder utförs på huvudspårväxlarna i Hässleholm. Orsaken *Ingen känd orsak* påträffas 3 gånger så frekvent som den nästkommande orsaken, *Rost/Ärgning* (se tabell 8).

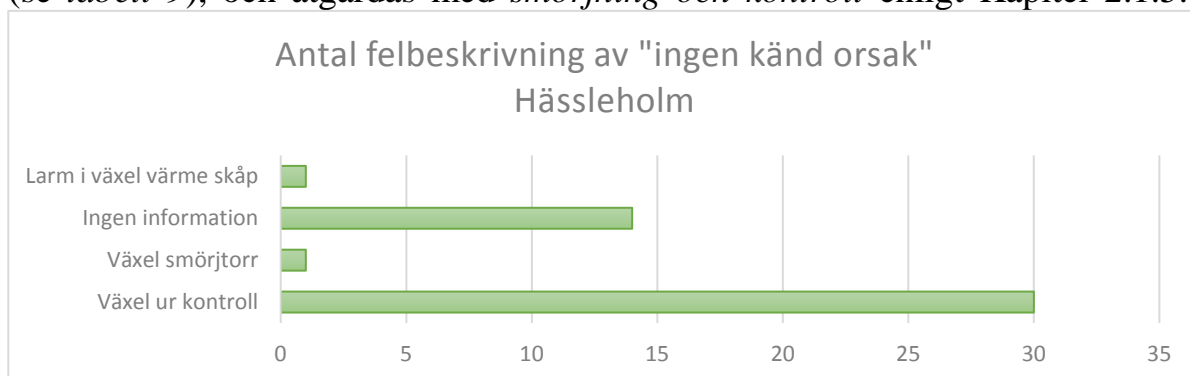
Tabell 9, Resultat från undersökning av kolumnen "Felbeskrivning" i de fallen "ingen känd orsak" var orsaken till en åtgärd.

Utav 47 anmärkningar berodde 30 stycken på att växeln varit *ur kontroll* (se tabell 9), och åtgärdas med *smörjning och kontroll* enligt Kapitel 2.1.5.

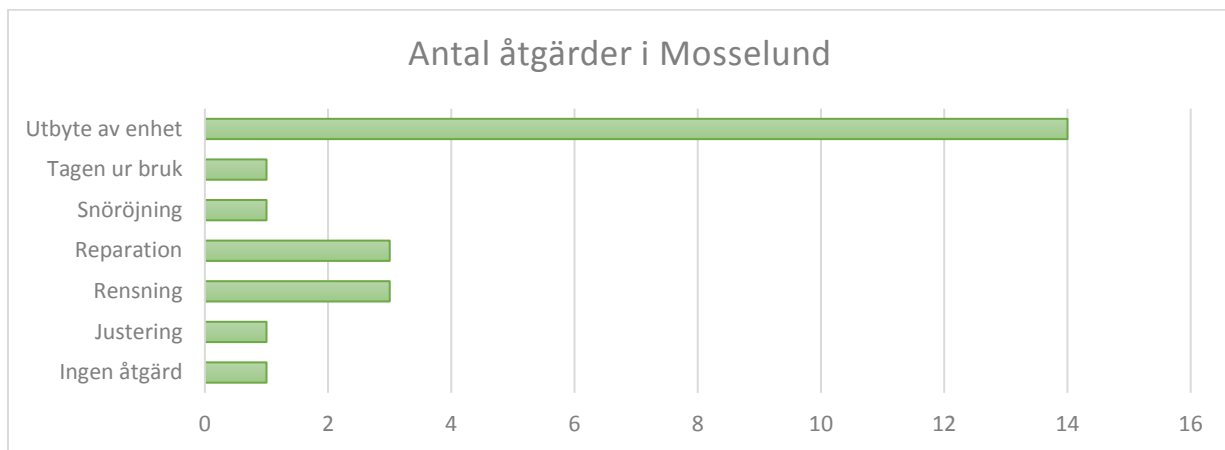
Tabell 10, antal styck åtgärder som utförts på Mosselunds driftplats under tidsperioden 2013-2016.

Utbyte av enhet är den åtgärd som skett flest gånger, åtgärden är relaterad till anläggningsdelarna *korsning, omläggingsanordning, växelvärm, kontrollanordning* samt *snöskydd*. Felbeskrivningarna vid dessa anmärkningar saknas och en slutsats kan därför inte dras angående berörda komponenter, endast anläggningsdelen är tillgänglig.

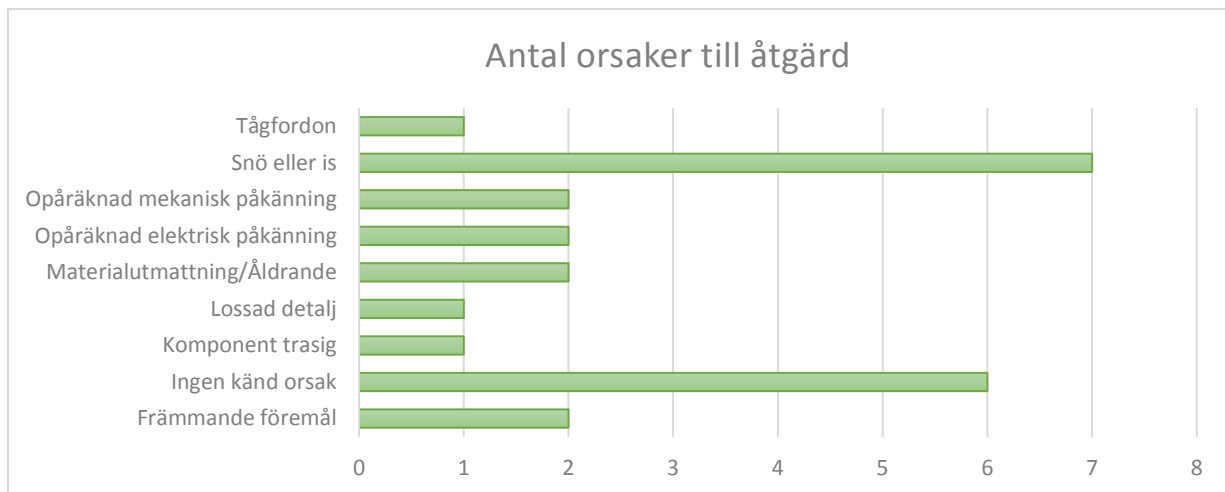
Tabell 11, Orsak till åtgärder skett på driftplatsen Mosselund

Snö eller is och ingen känd orsak är de orsaker som tvingat fram flest åtgärder (se tabell 11).

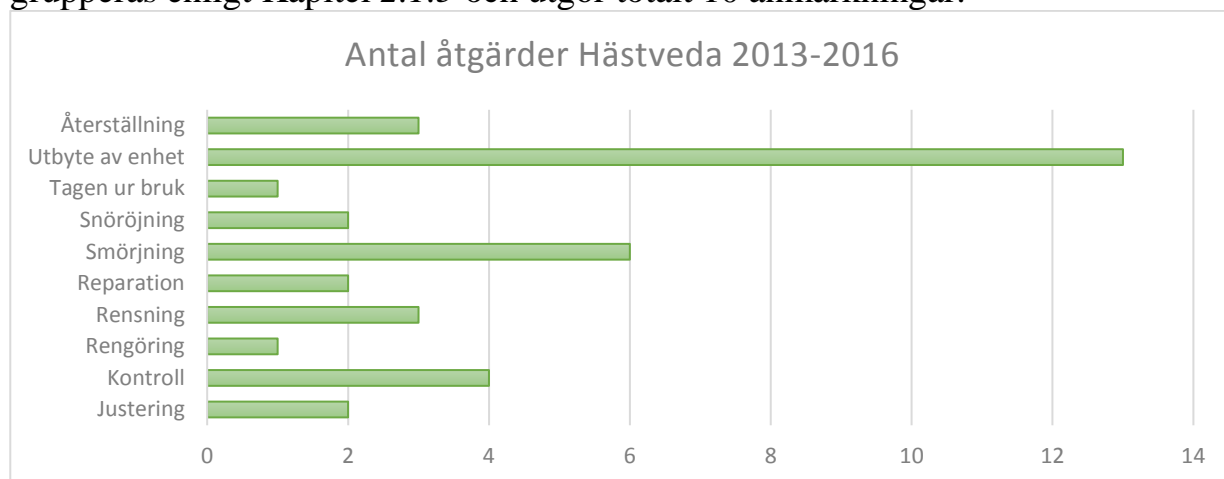
Tabell 12, antal styck åtgärder som utförts på Hästvedas driftplats under tidsperioden 2013-2016.

Utbyte av enhet är den åtgärden som förekommer mest frekvent (se tabell 12). Utav de 13 anmärkningarna bytts TKK:n 7 gånger, 2 av anmärkningarna är *korsningbyte* och resterande har inga åtgärdsbeskrivning. *Smörjning/kontroll* grupperas enligt Kapitel 2.1.5 och utgör totalt 10 anmärkningar.

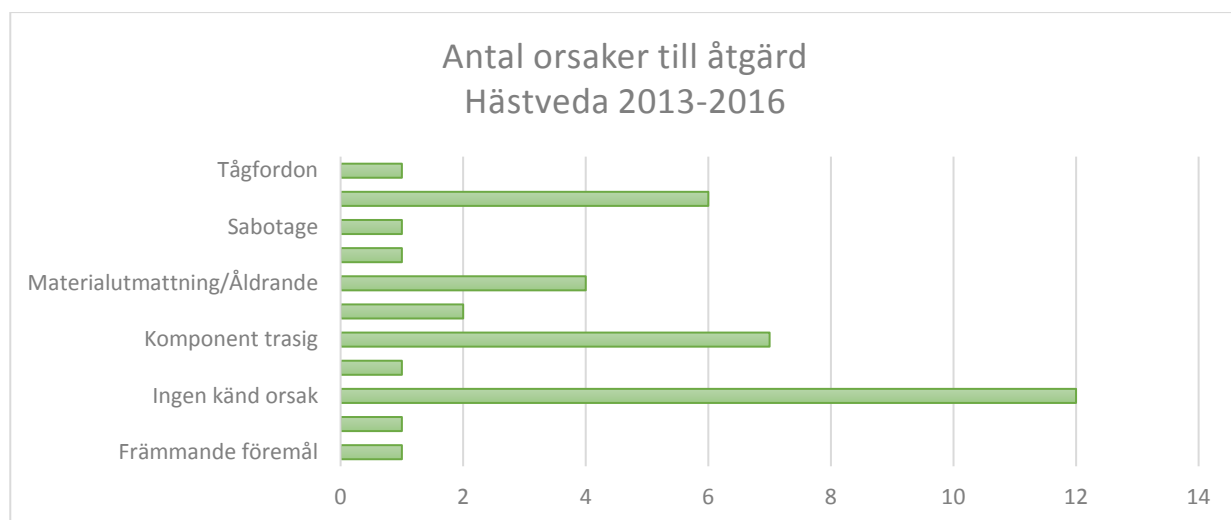
Tabell 13 Orsaker som har lett till en åtgärd Hästveda 2013-2016

Ingen känd orsak, komponent trasig, snö eller is samt *materialutmattning/åldrande* är de främsta orsakerna till att åtgärder skett på driftplatsen (se tabell 13).

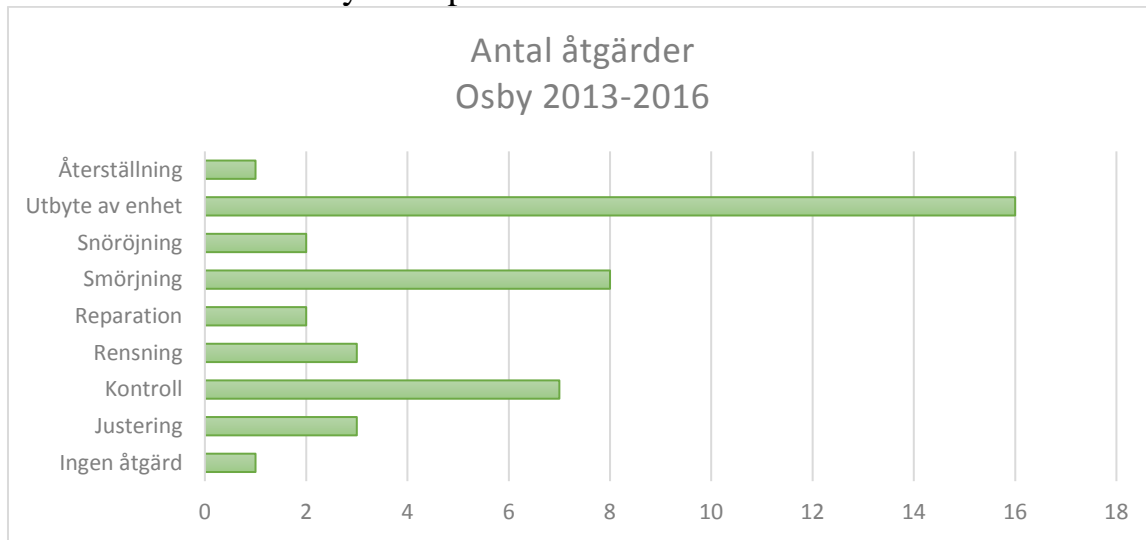
Tabell 14, antal styck åtgärder som utförts på Osbys driftplats under tidsperioden 2013-2016.

Utbyte av enhet och smörjning/kontroll är de mest frekventa åtgärderna (se tabell 14).

Vid utbyte av enhet rör det sig om följande komponenter; TKK:s, vingräl, värmeelement samt skyddskåpa.

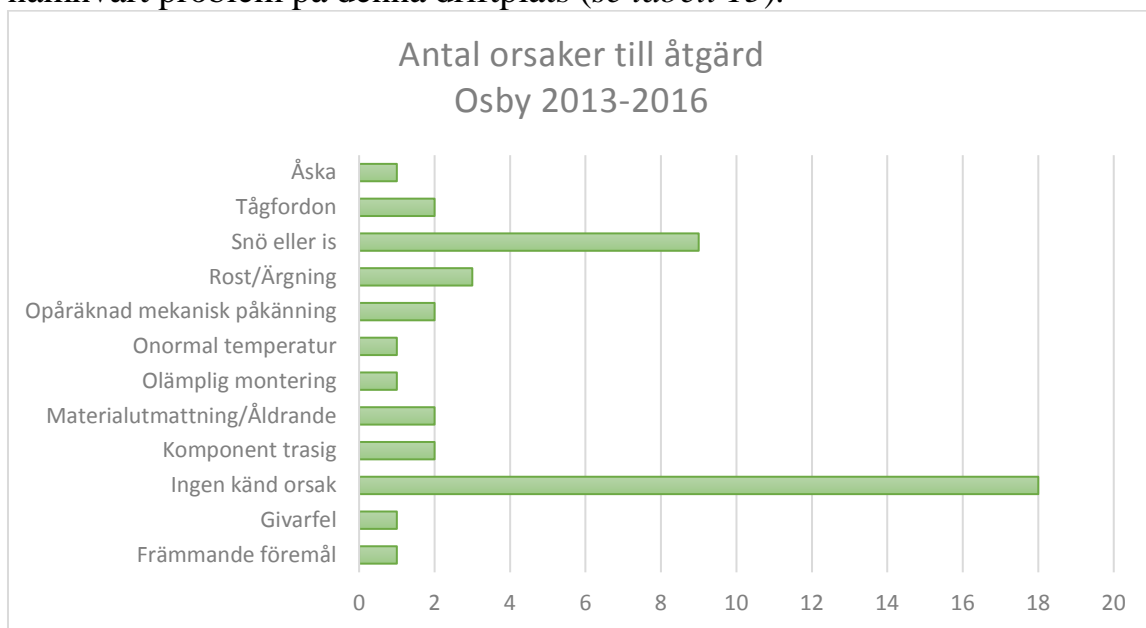
Tabell 15, Orsak för att en åtgärd har skett, Osby 2013-2016 (OFELIA)

Ingen känd orsak den största orsaken till en åtgärd men även Snö eller is är ett nämnvärt problem på denna driftplats (se tabell 15).

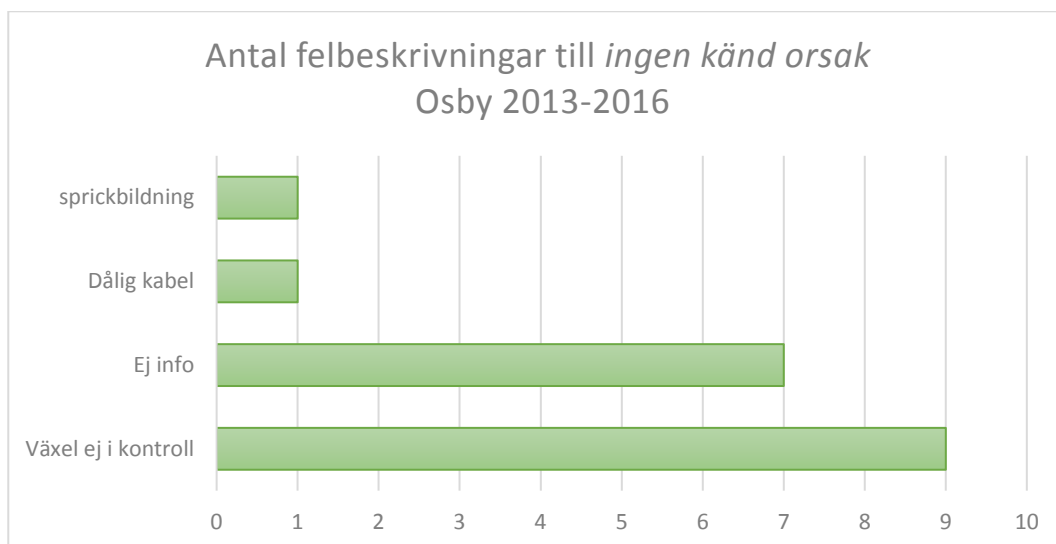
Tabell 16, Fel beskrivning när orsaken har varit okänd, Osby 2013-2017 (OFELIA)

En vidare analys av *ingen känd orsak* fastställer att växeln ej varit i kontroll (se tabell 16).

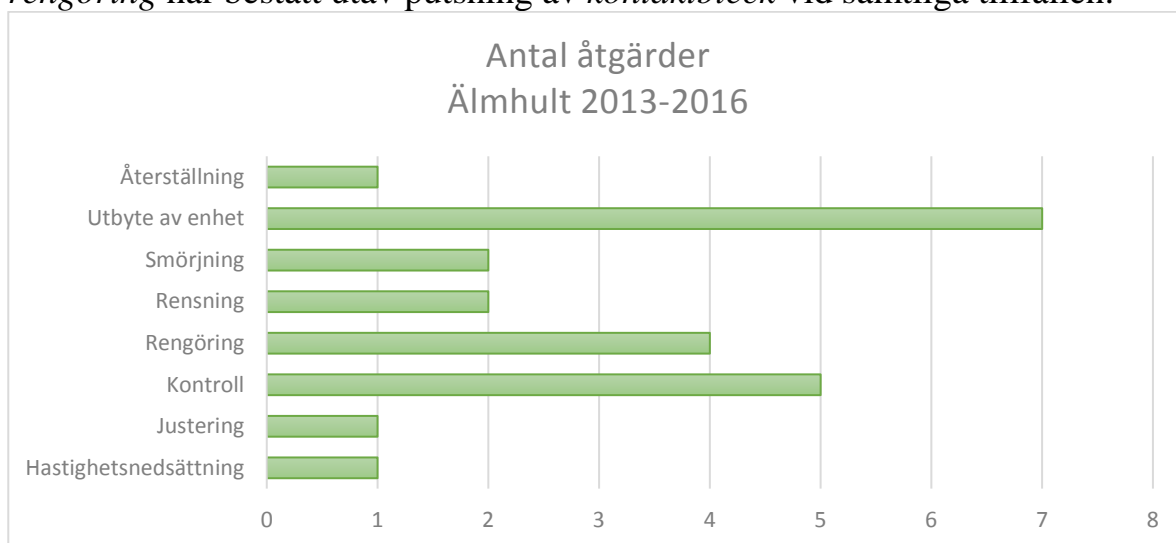
Tabell 17, antal styck åtgärder som utförts på Älmhults driftplats under tidsperioden 2013-2016.

Analysen behandlar de 23 anmärkningar som uppkommit i Ofelia i samband med Älmhult. *Utbyte av enhet, smörjning/kontroll och rengöring* är de mest frekventa åtgärderna på driftplatsen (se tabell 17).

Vid *utbyte av enhet* har åtgärden berott på en icke fungerande motor, trasigt styrdon, dåligt snöskydd samt trasiga säkringar för växelvärm. Åtgärden *rengöring* har bestått utav putsning av *kontaktbleck* vid samtliga tillfällen.

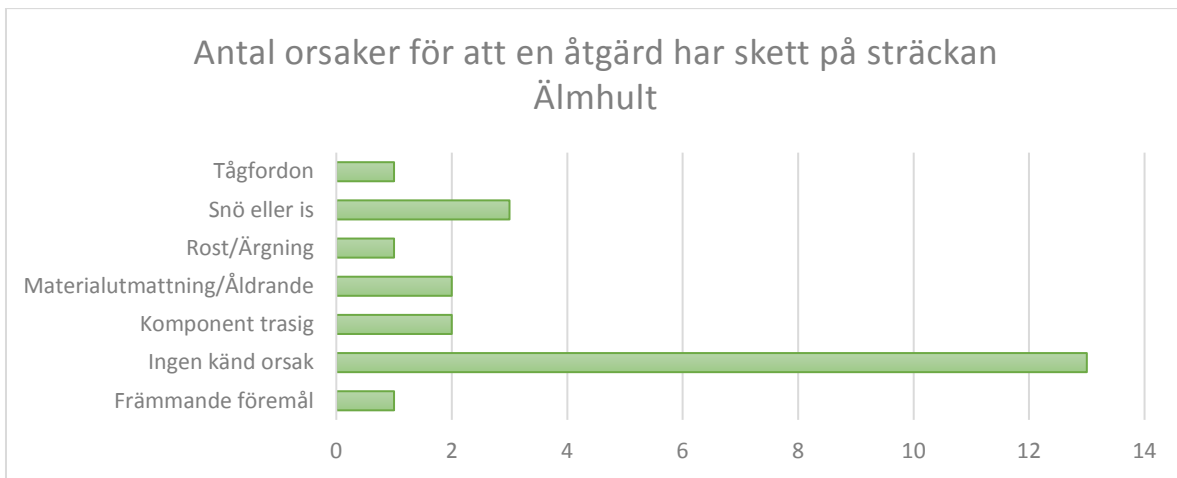
Tabell 18, Orsaker som har lett till en åtgärd, Älmhult 2013-2016

Ingen känd orsak är den orsak som påtvingat flest åtgärder på sträckan (se tabell 18).

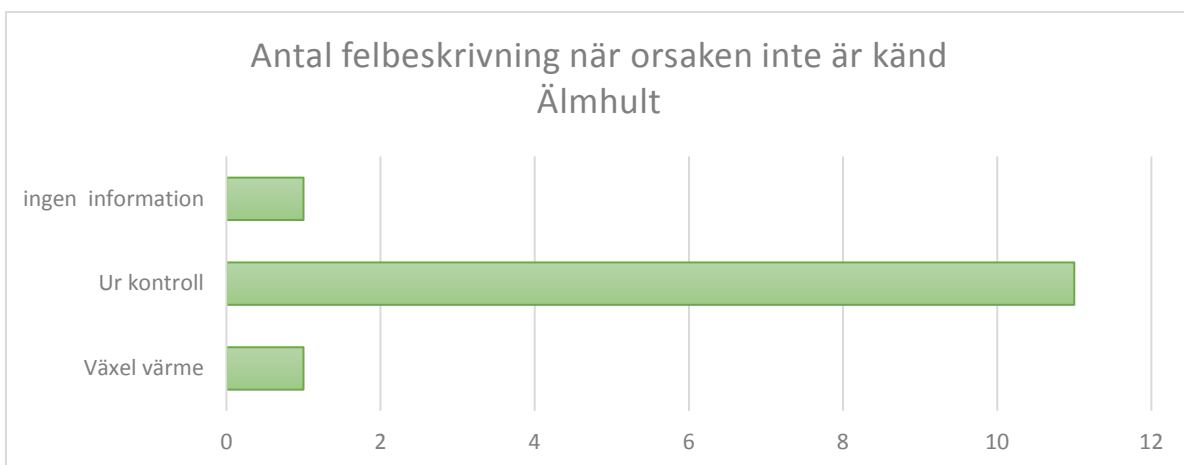
Tabell 19, resultat av undersökning av felbeskrivning vid *Ingen känd orsak*

Felbeskrivningen ger att växlarna ofta var ur kontroll när *ingen känd orsak* uppstod (se tabell 19).
