# Moderna hus inverkan på brandförlopp och räddningstjänstens utveckling för att hantera nya typer av bostadsbränder

Rapport 5554, Lund 2017  
Examensarbete på brandingenjörsutbildningen

Moderna hus inverkan på brandförlopp och räddningstjänstens utveckling för att hantera nya typer av bostadsbränder  
The impact of modern houses on fires and the development of the fire service to cope with these

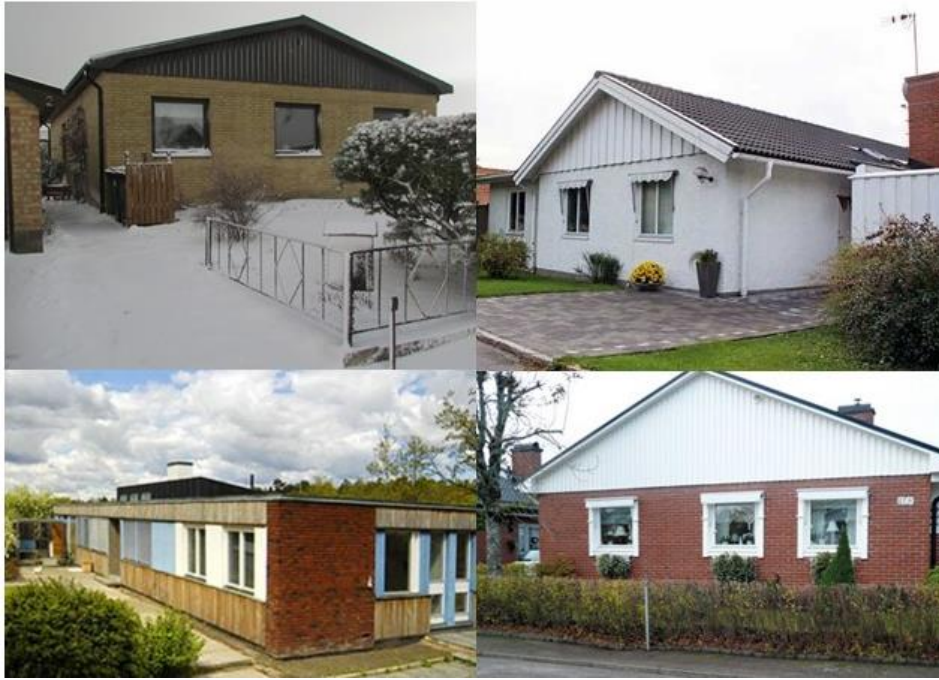
*Figur 4 Tidstypiska 60 - talshus*

Villaarkitekturen utmärktes av rationalitet, industriell produktion och ekonomi. Den svenska välfärden etablerades och det fanns en ökande medelklass som kunde köpa sig ett eget boende. En familj ansågs behöva 4 rum och kök där tv:n som nu började bli allt vanligare fick ett eget rum. Villorna byggdes nu vanligen med förtillverkade väggelement, det skulle vara enkelt och praktiskt. Som en följd var husens form ofta rektangulära med lågt lutande tak. Vanliga fasadmaterial var tegel och mexisten men även betong och eternit användes ibland. [10] Några tidstypiska hus för 60 – talet visas i Figur 4

Ytterdörrarna var ofta gjorda i massivt trä som teak eller ek med höga sidoljus som bestod av olika typer av ogenomskinligt glas. Utformningen av fönstren rationaliserades och förenklades. De fönster som tillverkades skulle vara så generella och billiga som möjligt för att de enkelt skulle kunna monteras i färdiga ytterväggselement. Den typ av fönster som kom att dominera under decenniet var ett ospröjsat och utåtgående enlufts-fönster. [9] Den dominerande fönsterstorleken var 1 x 1,5 m och utgjorde i genomsnitt 15% av fasaden [11]

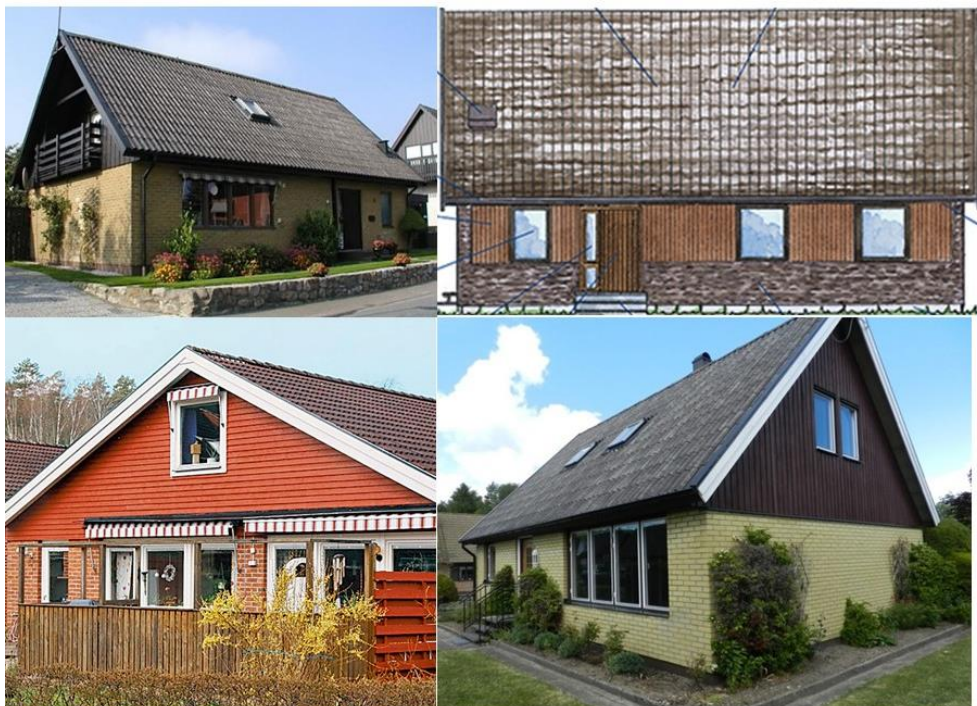
*Figur 8 Tidstypiska 70-talshus*

En stor del av de hus som byggdes utgjordes av gruppbyggda kedjehus och friliggande villor på små tomter. Tidstypiska villor från perioden visas i Figur 8. Efterfrågan på mark att bygga på var stor och äldre villaområden förtätades genom att stora tomter styckades av. Nya material som plast och plåt påstods vara underhållsfria och lanserades under perioden. Mot slutet av 70 – talet avtog byggandet på grund av en internationell ekonomisk nedgång i spåren av oljekrisen. [9]

Tidstypiskt för perioden var den källarlösa 1½ - plansvillan med stort neddraget tak i 45 graders lutning. Det var mest lönsamt att bygga 1½ - planshus under perioden vilket ledde till att detta var det vanligaste. Detta berodde på att det statliga lånesystemet i kombination med tidens byggnormer detaljstyrde både planlösning och villornas totala yta. Även souterränghus blev populära. Dels för att de kunde ta upp nivåskillnader på tomten på ett enkelt sätt men även för att souterrängplanet lämpade sig för garage och gillestuga som hade blivit allt mer populärt. Fasadmaterialen som användes dominerades av tegel och träpanel eller en kombination av dessa medan takpannor av betong användes på taken.

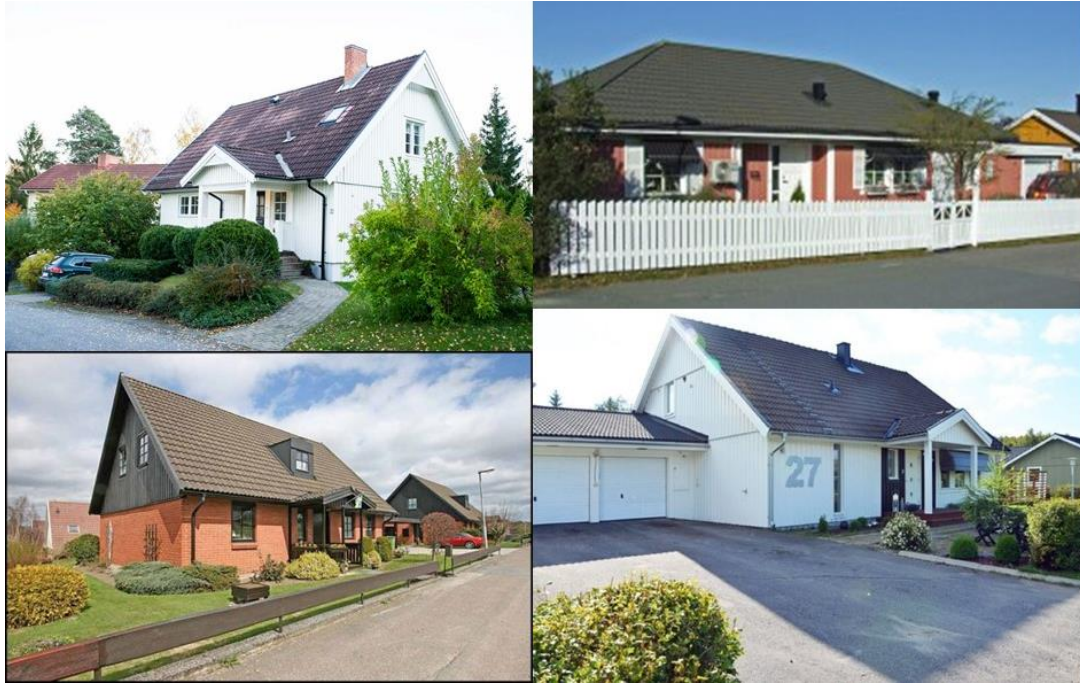
Figur 11 Tidstypiska 80-talshus

Husen blev allt tätare och bättre isolerade under decenniet. Ytterdörrarna var även relativt välisolerade och 60mm tjocka. Stommen hos dem utgjordes av porös fiberlamell med träförstärkningar och två heltäckande aluminiumplåtar. Någon form av glasning i dörren var vanlig och denna utgjordes oftast av en treglas isolerruta. [9]

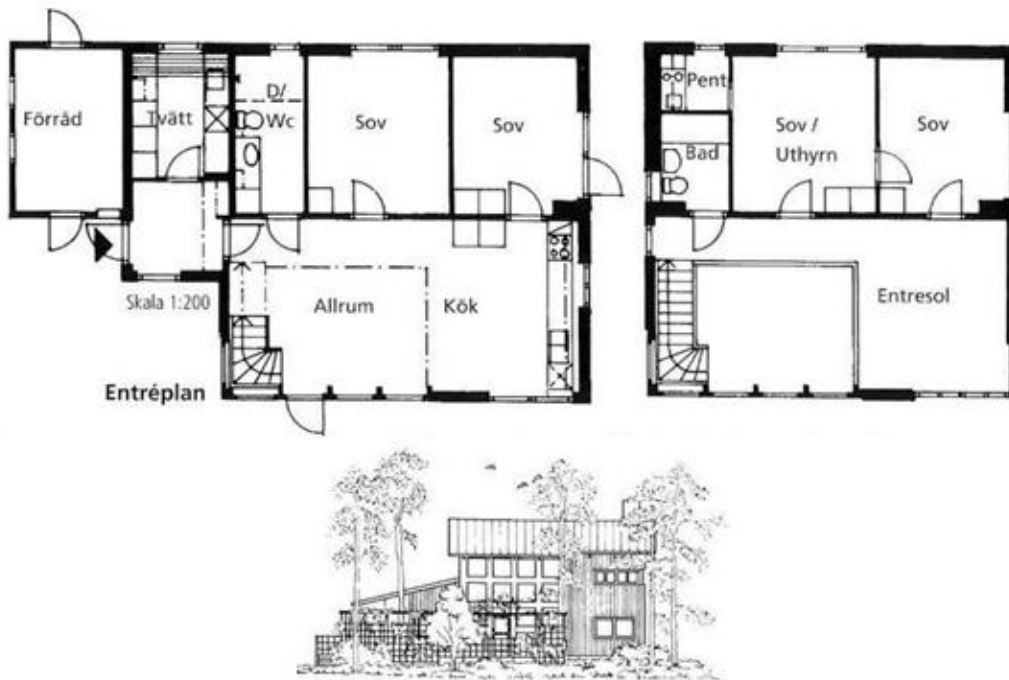
Figur 12 Planlösning för en tvåplans villa från 80-talet på 130m<sup>2</sup> [9]

Under första halvan av decenniet bestod en normalstor villa av 4-5 rum och kök på ca 125 m<sup>2</sup>. Under den andra halvan när konjunkturen förbättrades och byggandet åter tog fart var det många som var beredda att bygga betydligt större villor än så. De enklare villorna hade i princip samma planlösning som husen från tidigare perioder. Bland de större villorna var det vanligt med större vardagsrum, kök och badrum. Öppen kontakt mellan kök och vardagsrum var vanligt och öppna planlösningar introducerades. Det förekom nu även rum som var öppna i två plan och som hade stora glaspartier. För exempel på en planlösning ifrån perioden se Figur 12.

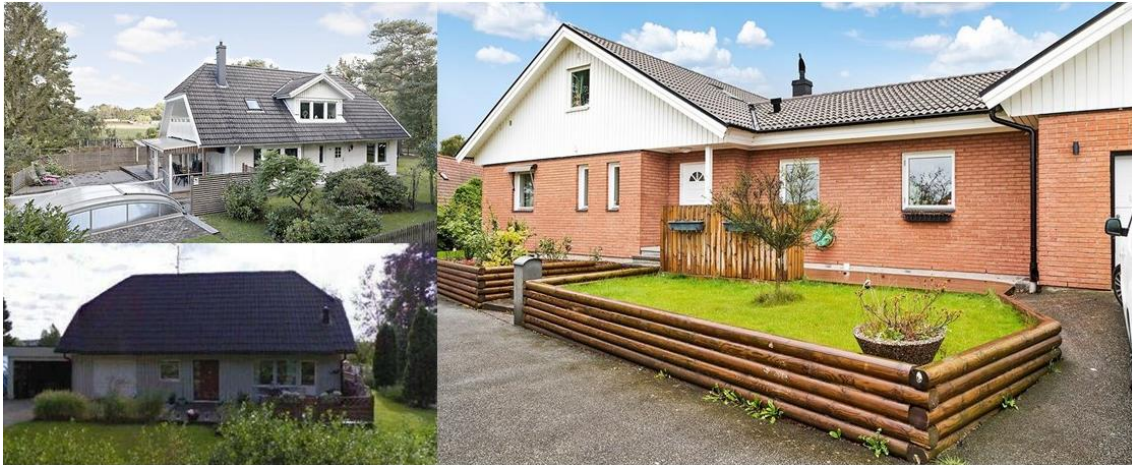
Figur 14 Tidstypiska småhus från 90-talet

Pessimism och sparsamhet präglade periodens början medan individualism och lyxkonsumtion blev vanligare under slutet. Resurshushållning och miljötänk blev vanligt i det avseende att värmepumpar, sopsortering och kompostering blev en naturlig del i planeringen av nya bostäder. Det var först mot slutet av perioden som byggandet tog fart igen och många bostäder var då stora och exklusiva. Det blev möjligt att bygga mer varierat efter att boverkets nybyggnadsregler avskaffades och ersattes av byggregler. Detta innebar att detaljerade mått istället ersattes av funktionskrav i reglerna. Tvåvåningsvillor med rum öppna genom två plan, 1½ - plansvillor med förhöjda fasadliv och enplanshus med central frontespis blev vanliga. Arkitekturen för perioden var väldigt blandad där många historiska stilar användes som förebild. Under de sista åren började även modernistiska villor i nyfunktionalistisk stil dyka upp. Denna hade 1930-talets funktionalism som inspirationskälla. Här gjorde ny teknik att sådant som eftersträvades på den tiden, men som inte gick att utföra, nu var möjligt. Det kunde till exempel vara stora fönster och fönster som gick från golv till tak. Som fasadmaterial dominerade träpanel som var av olika typ beroende på vilken tid som stod som förebild. Exempel på tidstypiska villor ifrån 90 – talet visas i Figur 14 nedan. [9]

Kraven på isoleringsförmåga fortsatte öka och ytterdörrarna ifrån tiden var uppbyggda på liknande sätt som från perioden innan. Fönstren i de modernistiska villorna hade ofta nya former, asymmetriska fönster och smala lodräta eller vågräta fönster var populära. Vanligt var även att stora fasta fönsterpartier kombinerades med mindre öppningsbara. För att förbättra isoleringsförmågan började två – och treglas isolerrutor fyllda med argongas att användas. Även olika typer av värmereflekterande beläggningar prövades under perioden. Treglas eller tvåglas isolerrutor var standard i alla nybyggda villor. [9]

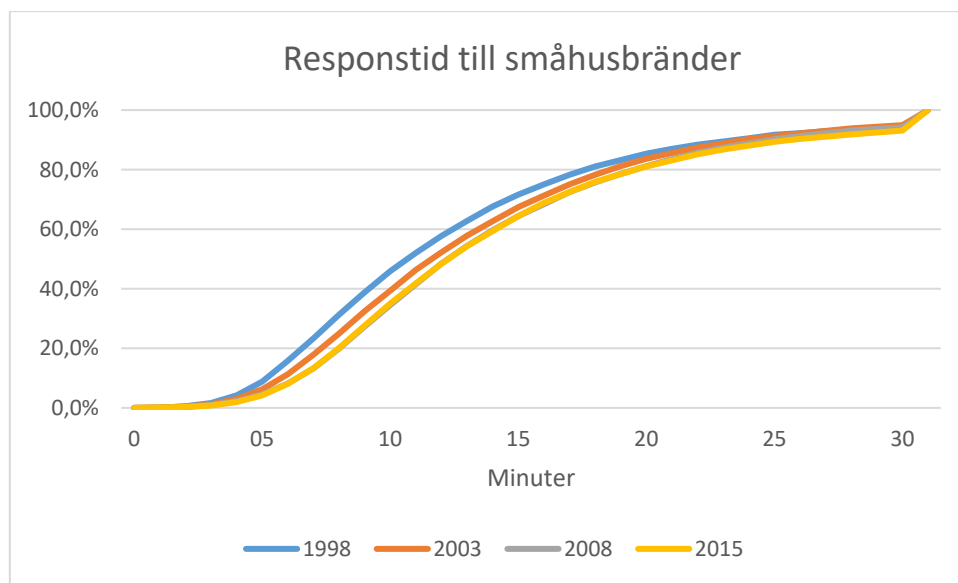
Figur 27 Responstid vid brand i småhus, kumulativ fördelning över antal insatser

Detta kan jämföras med responstid från idag som visas i Figur 27 [59]. Ankomsttiden definieras i ursprungsmaterialet som "tid från alarmering till första enhetens ankomst till brandplatsen" och bedöms därför kunna jämföras med dagens responstid [58].

Trenden i de ovanstående diagrammen visar att det tar längre tid för räddningstjänsten att komma fram till brandplatsen idag. Det är särskilt tydligt i tidsperioden mellan 5 – 20 minuter. Som exempel kan nämnas att tidigare var räddningstjänsten på plats inom 10 minuter i ungefär 50% medan så inte är fallet idag.

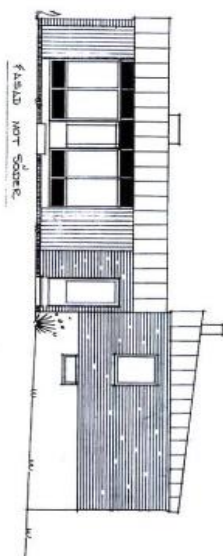
Typritning från ÅSA-hus. En tvåplansvilla från 1966 med en boendeyta på 145m<sup>2</sup>. Rumshöjder mellan 2,1-2,5 m.

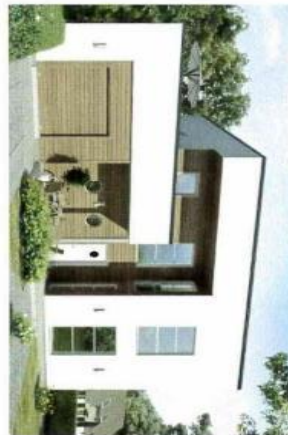
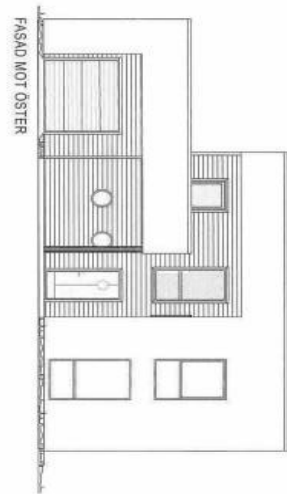
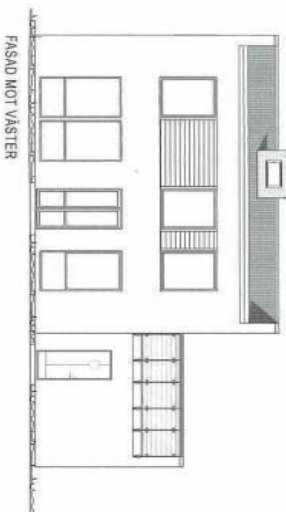
Villa Wadströmer, Vidgården 1:19

Ritning till privatvilla i två plan från 2009 med en boendeyta på 184m<sup>2</sup>. Takhöjd är 2,7 meter på nedanvåningen och 2,5 meter på ovanvåningen. En öppen sektion mellan de båda våningsplanen vid entrén ger en takhöjd på 5,2 meter där.
