# Hållbar konvertering av industrifastigheter

- För ökad bostadsproduktion, arkitektoniskt  
bevarande och integrerade städer

LTH Ingenjörshögskolan vid Campus Helsingborg  
Arkitektur och byggd miljö / Boende och bostadsutveckling

Examensarbete:  
Marthina Karlsson  
Anna Nymo

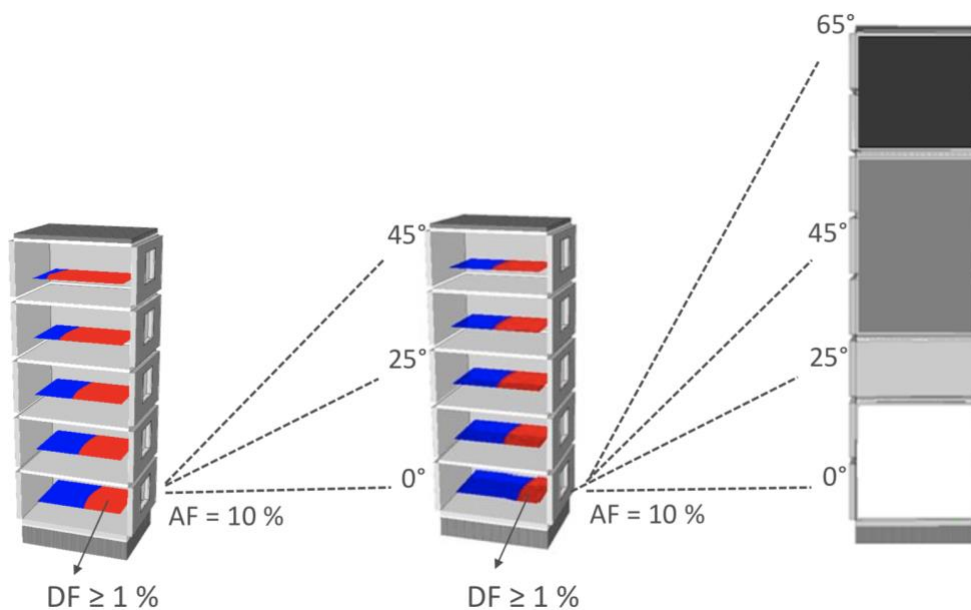
Ju högre avskärmningsvinkeln från närliggande byggnader är desto mindre dagsljus når in i rummen, se Figur 4 nedan. Detta gäller för alla väderstreck. (Ebab Installationsteknik AB 2017)

Figur 4: Olika avskärmningsvinkel ger olika dagsljusfaktor. (Ebab Installationsteknik AB 2017, s. 26)

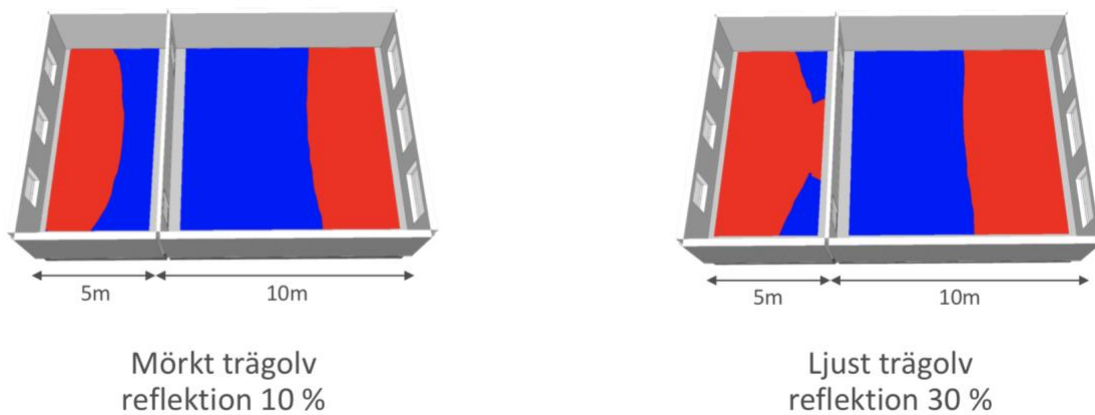
De invändiga materialen påverkar dagsljusfaktorn eftersom de ger olika reflektion och på så vis leder dagsljuset olika långt in i rummet. Nedan i Figur 6 visas hur val av golvmaterial i ett rum ger olika mängd dagsljus på olika rumsdjup. Dessutom visas hur rumsdjup påverkar dagsljuset. (Ebab Installationsteknik AB 2017)

Figur 6: Olika invändiga material ger olika dagsljusfaktorer. (Ebab Installationsteknik AB 2017, s. 28)

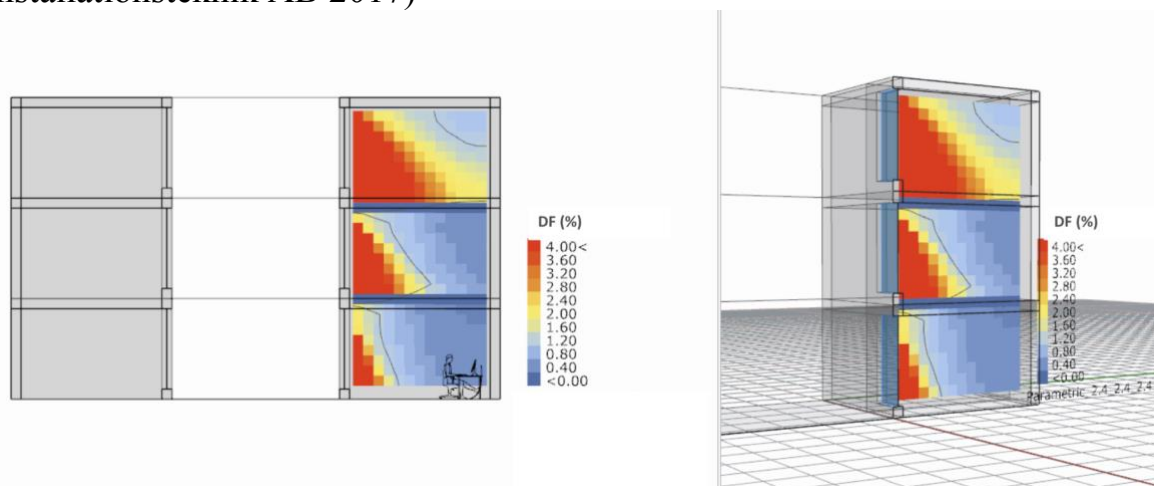
Våningar längst ner får in mindre dagsljus än de övre på grund av att avskärmningsvinkeln är större längre ner, se Figur 7 nedan. Med hjälp av variationer på fönsterarea, reflektans och rumsutformning kan dagsljusfaktorn jämnas ut så att det blir liknande inneklimat på samtliga våningar. (Ebab Installationsteknik AB 2017)

Figur 7: Simulering av hur dagsljuset varierar med våningarna. (Ebab Installationsteknik AB 2017, s. 45)

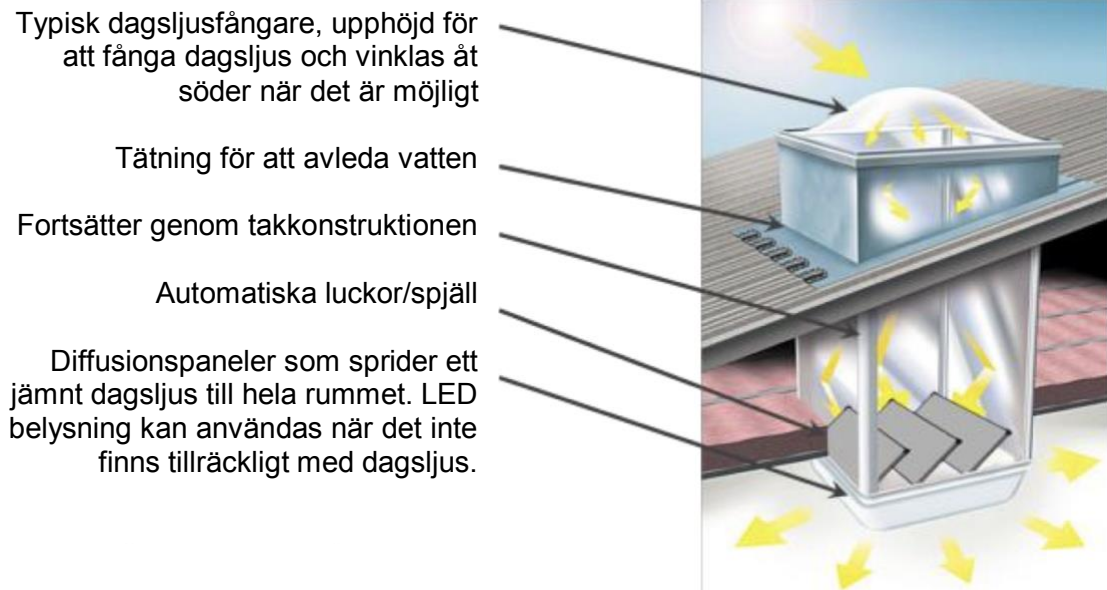
Om ljusställningen från fönster inte är tillräcklig kan dagsljus föras in via ljusinsläpp på taket. Det kan göras enligt konstruktionen på Figur 8 nedan. På så vis fångas dagsljuset in och reflekteras via speglar in i rummet. (Lightning Research Center & ÅF Lightning 2014)

Figur 8: Dagsljusintag från tak. (Lightning Research Center och ÅF Lightning 2014, s. 28)

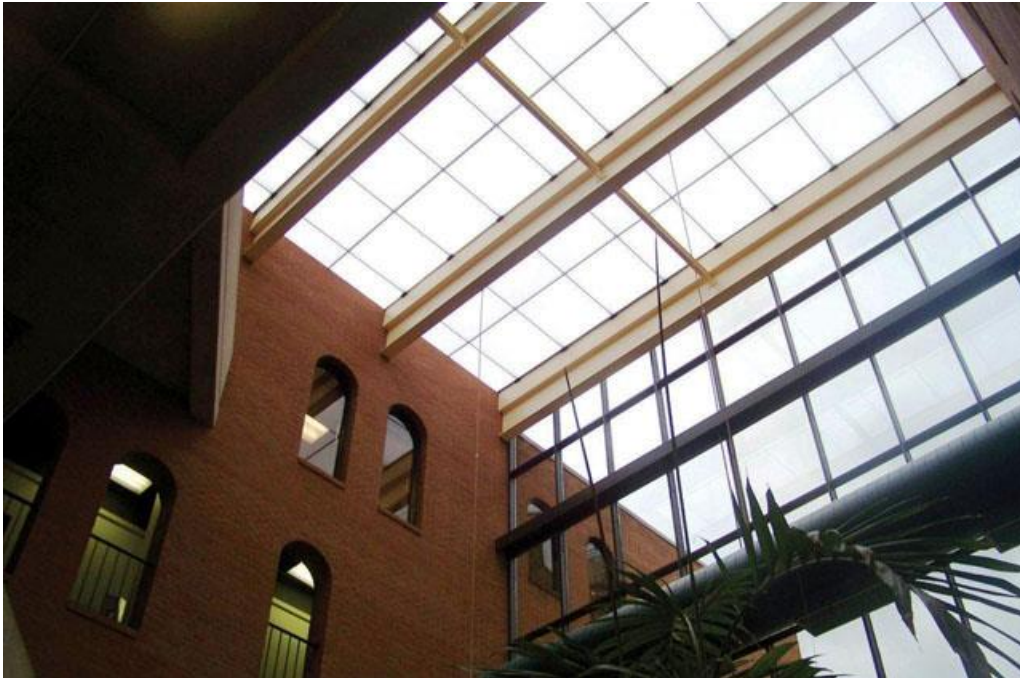
Aerogeler kan vara vattenavstötande, UV-säkra och ha en ljusgenomsläpplighet på cirka 75 procent per centimeter i djupled. Därför kan de användas i väggar och tak som kräver ljusinsläpp, exempelvis såsom i Figur 12 nedan där aerogeler placerats i taket. (Skanska 2010)

Figur 12: Aerogeler i tak ger ljusinsläpp. (Wasco Skylights u.å.)

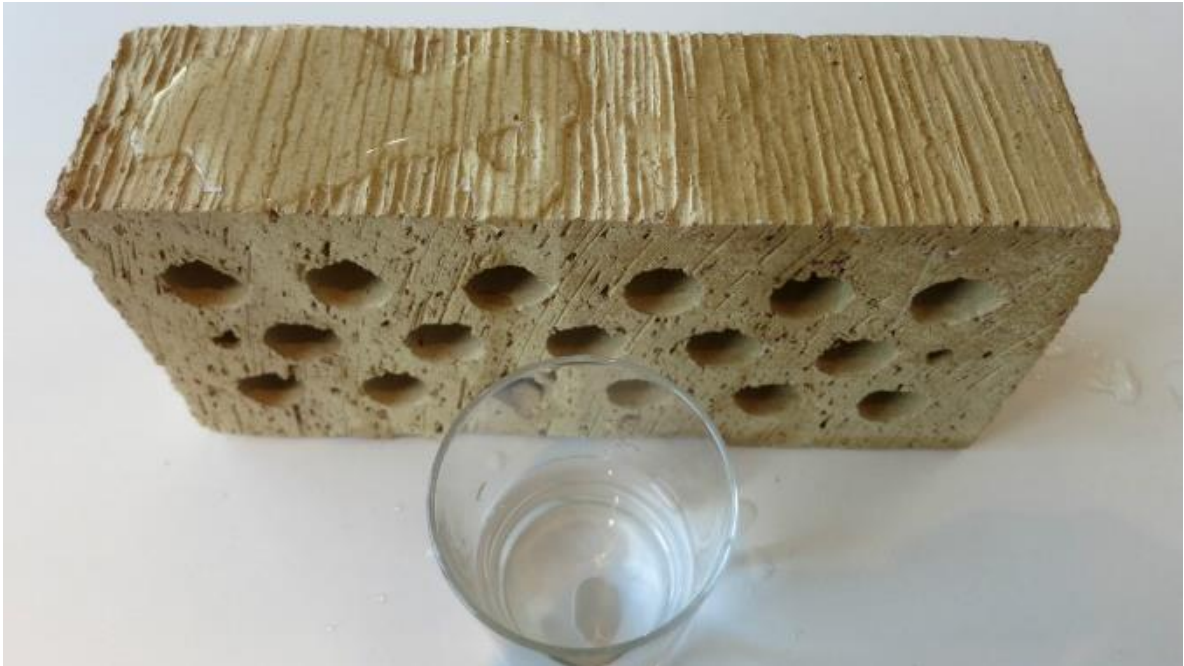
Figur 13: Efter 5 minuter har nästan allt vatten absorberats på den obehandlade sidan (Morneon fasad (u.å.))

En hydrofoberande behandling av ytterväggen stoppar yttre fuktpåverkan helt menar Roland Larsson Edberg<sup>21</sup>, företagschef på Morneon. Genom hydrofoberingens impregnerande skick blir väggen torrare och energianvändningen minskar eftersom väggen inte behöver torkas ut. Innan en hydrofoberande behandling görs bör tegelväggen renoveras, fogarna bytas och sprickor lagas. Ibland kan det räcka att enbart hydrofobera väggarna i de mest utsatta väderstrecken och det ska bara utföras på de väggar som har en varm insida. Tillverkarna lovar en livslängd på 10 år, men Larsson Edberg menar att den verkliga livslängden antagligen är längre. I Figur 13 nedan visas en tegelsten som hydrofoberats på halva stenen och sedan utsätts för rinnande vatten. Den hydrofoberade delen stöter bort vattnet på grund av högytspänning.

Larsson Edberg<sup>21</sup> uppger att en hydrofoberande behandling består av en blandning av silaner och siloxaner som sprutas på väggen. Behandlingen tränger in cirka en centimeter i materialet och avvisar allt vatten utifrån, men tillåter ångtransport genom skiktet.

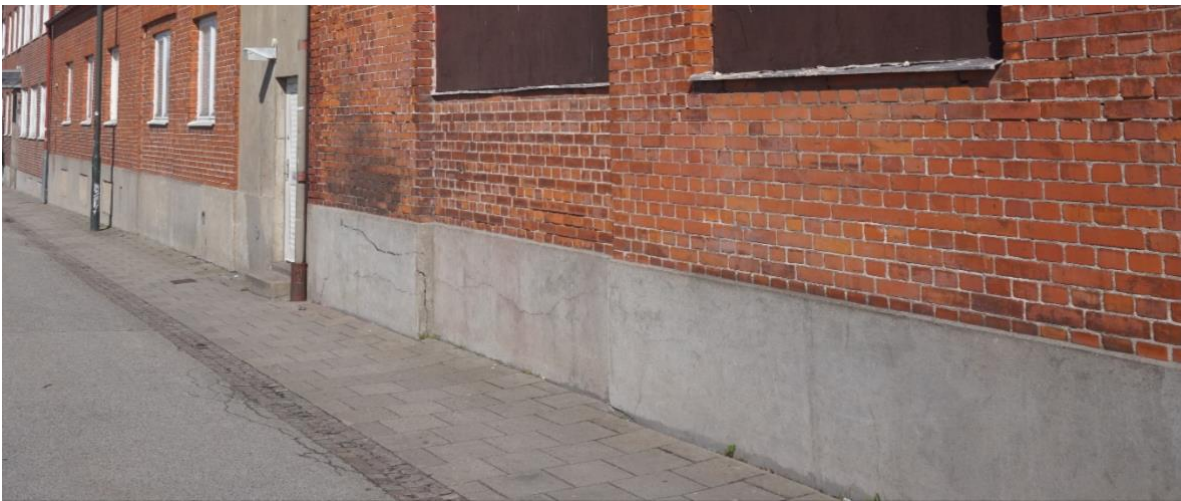
Figur 30: Tegelkonstruktionen är murad i liv med sockel och utan luftning.

Som framgår av Figur 30 nedan går tegelstenarna i liv med sockeln och dessutom finns det ingen luftning i fasaden. På grund av detta görs antagande om att väggkonstruktionen består av massiva och bärande tegelmurar. De flesta byggnader på fastigheten är uppförda omkring och innan 1940 och det sker mycket till- och påbyggnader under 1940-, 1950- och 1960-talet. Utifrån tegelväggens murförband, se Figur 31, och Webers (2018) årsangivelse för olika typer av väggar är byggnadernas väggar troligen uppbyggda med 1-stenstegel eller 1,5-stenstegel. Antagande görs om att väggarna inte har någon tilläggsisolering då de varit byggda för industriändamål. Detta medför att väggarna har ett U-värde på mellan  $1,24$  och  $1,72 \text{ W}/(\text{m}^2 \cdot \text{K})$  (Weber 2018). Rekommenderade åtgärder för denna typ av konstruktion är framförallt att renovera fogar och hydrofobera fasaden för att få fasader som håller länge. Detta medför också att väggarna blir torrare och att energiförbrukningen minskar. En invändig tilläggsisolering ger större temperaturfall genom väggen och därmed högre relativ fuktighet. Detta fuktillskott går inte att ventileras

bort eftersom väggen antas vara massiv och därför lämpar det sig inte med invändig tilläggsisolering. Eventuellt kan ett tunt skikt med superisolering läggas till under förutsättning att fuktsakkunnig gjort en analys av väggen för att säkerställa fuktbalansen i väggen. På grund av bevarandevärdet för fastigheten är inte utvändig isolering ett alternativ. Att uppnå BBR:s minikrav för yttervägg på  $0,18 \text{ W}/(\text{m}^2 \cdot \text{K})$  kommer troligen i detta fall att vara mycket svårt, avsteg kommer mest sannolikt behöva göras med bevarande som motivering. Enligt Boverkets byggregler kan lägre krav accepteras till fördel för bevarandet av kultur- och arkitekturhistoria så länge värdena förbättras vid ombyggnad.

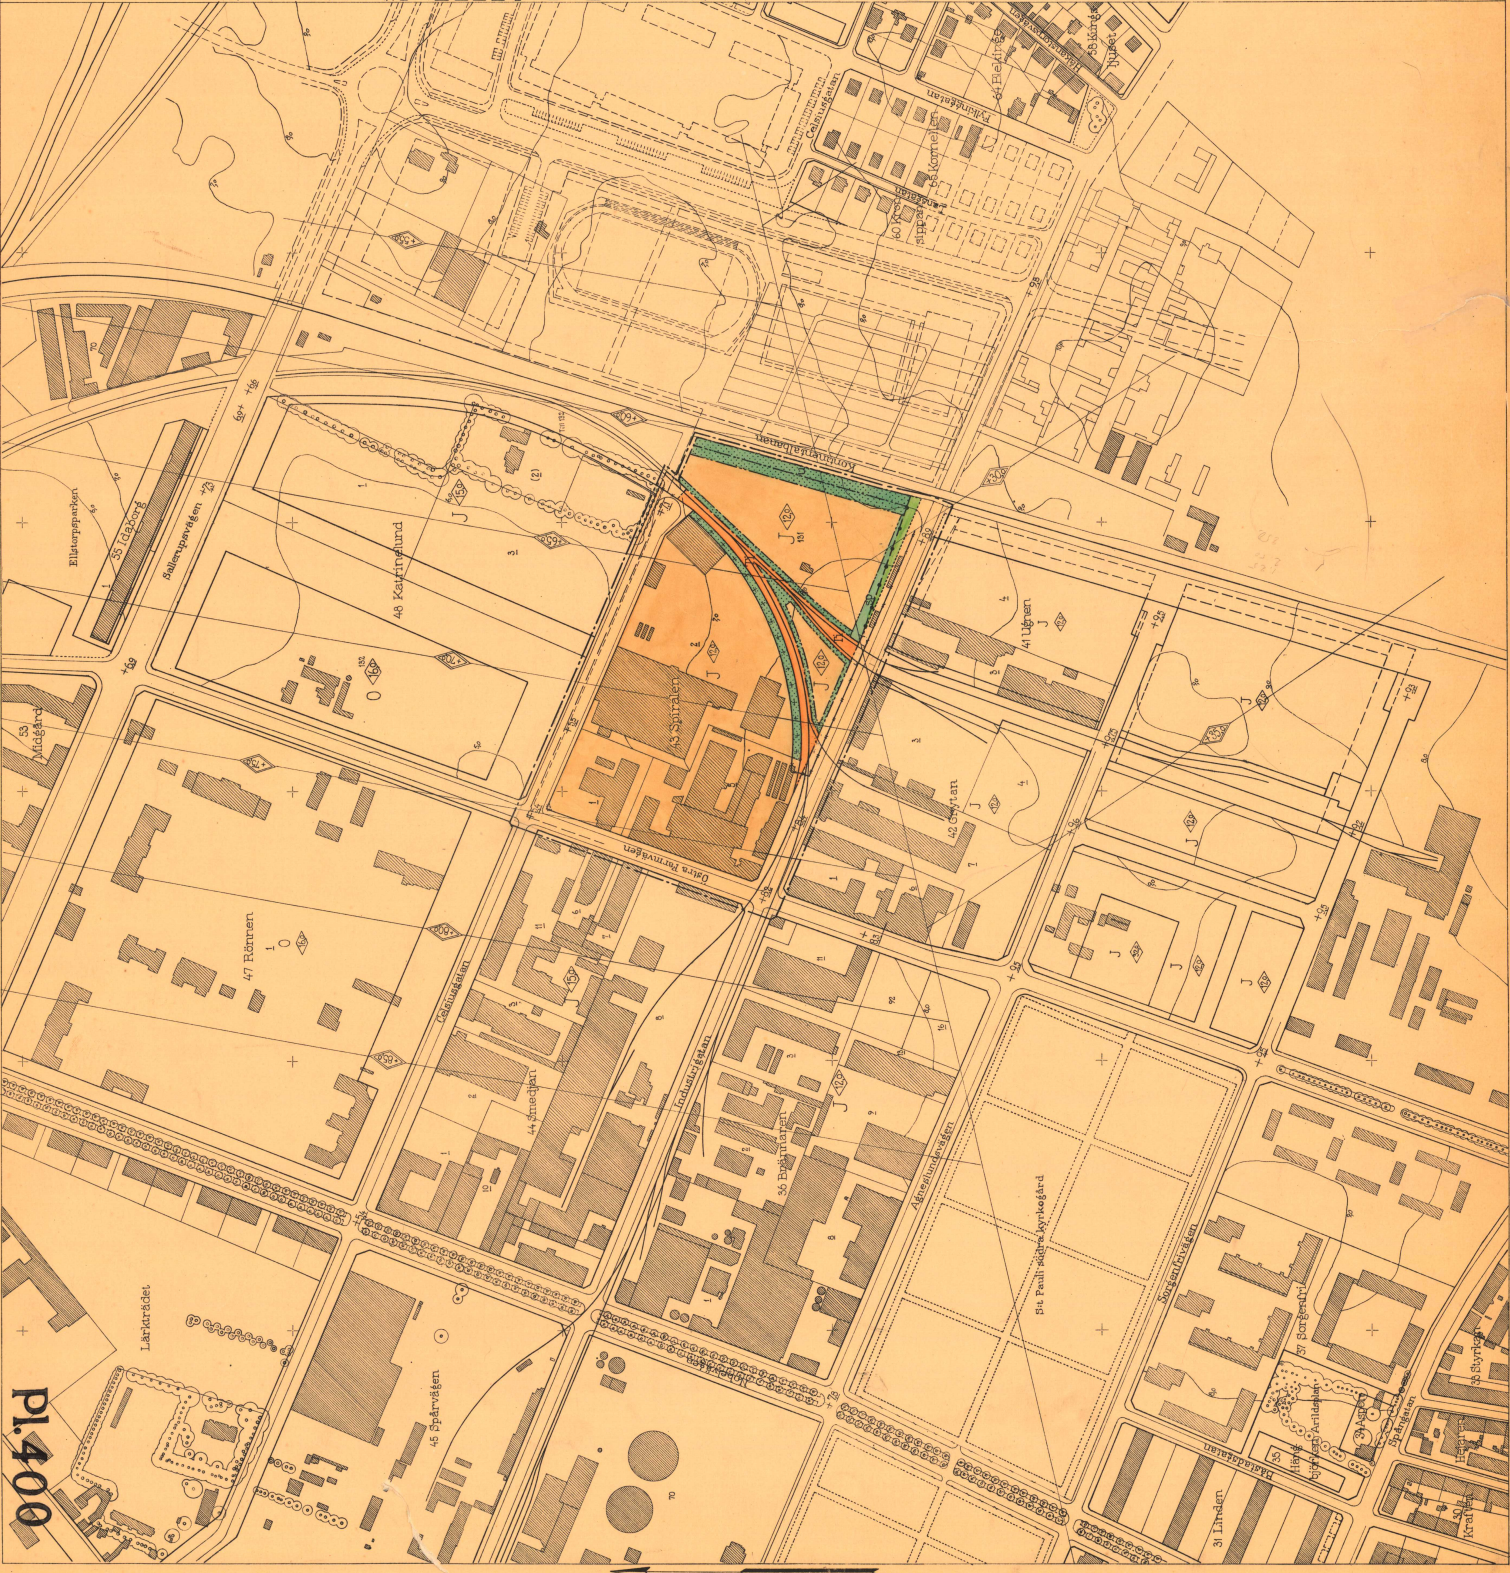
PL.400

- Gällande områdes- och bestämnelsegräns.
- Fastighetsgräns.
- Järnvägsspår.
- Byggnad.
- Gällande gatuhöjd.
- Nivåkurvor i meter över stadens nollplan.
- Purlo i runda.
- Träd.
- Trottoarlinje.
- Stadsnummer.
- Tomtnummer.
- Bezeichnung, som hänföra sig till gällande stadsplanbestämmelser.

Fastställt av K.M. den 29/6 1956
