# Solkurvans orsak och konsekvenser

Lunds Tekniska Högskola

Examensarbete:

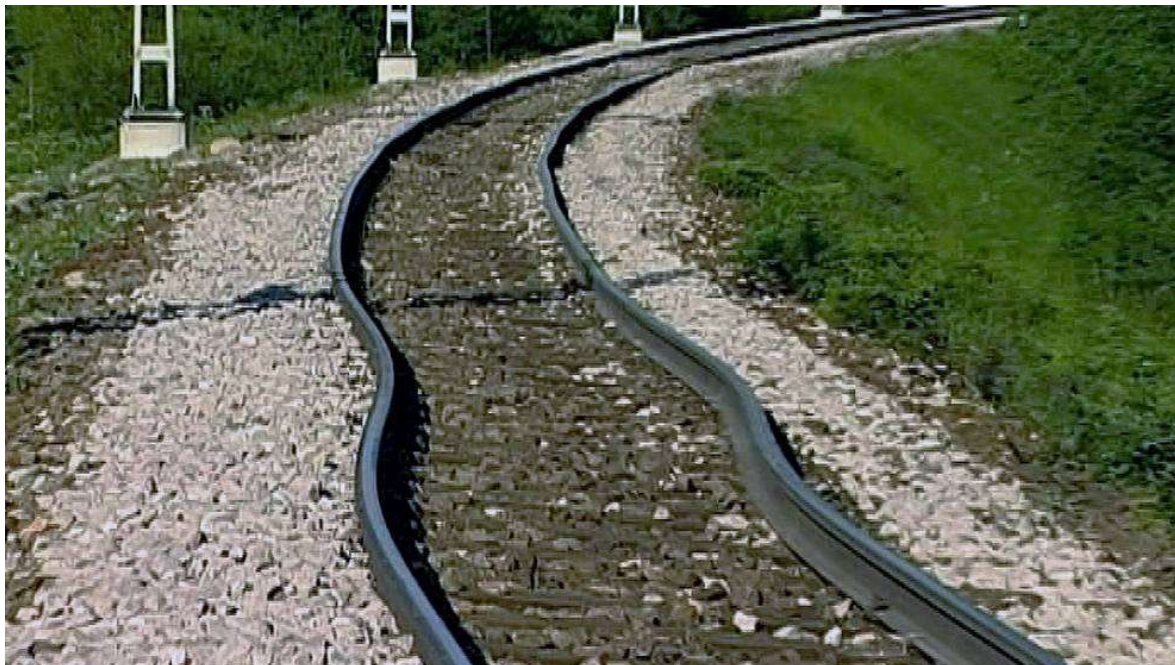
Figur 1. Spåret har en lokal utknäckning innan en kurva, alltså en solkurva. Källa: SVT 2018a

En solkurva är en lokal utknäckning eller sidoförskjutning av spåret som uppstår när ett spår inte kan stå emot tryckkrafter i spårets längdriktning. Det är inte bara solen och dess värme som kan orsaka spåret dess utknäckning utan det finns även andra faktorer som bidrar. Värmen från solen bidrar endast med ökade tryckkrafter i spåret, vilket i kombination med andra faktorer kan leda till att solkurva uppstår (Trafikverket 2015a). Spårets lokala utknäckning måste ha förskjutits i sidled 25 mm på en sträcka av 10 m för att klassas som en solkurva. Solkurvan uppstår alltså när det blir för höga tryckkrafter på rälerna, påfrestningen på rälsbefästningen blir för stor och krafterna pressar spåret utåt. Antingen kommer ballasten som håller fast slipern att ge efter eller så kommer befästningarna släppa och rälsen får en utknäckning.

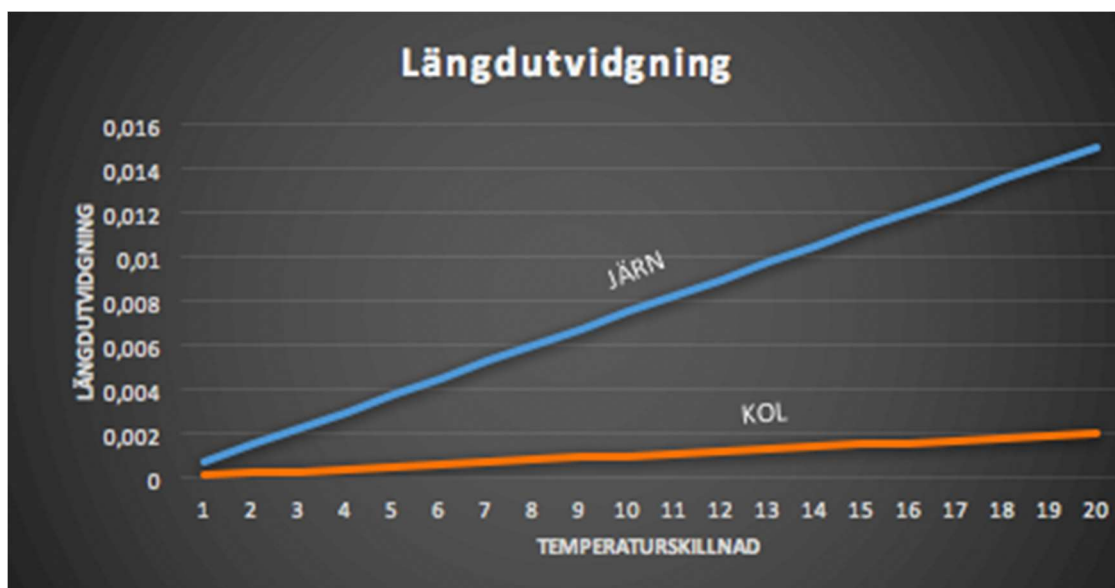
Figur 2: Förhållandet mellan längdutvidgning och temperatur. Källa: Egen 2019

Den totala längdutvidgningen beräknas genom:  $\Delta l = l_1 \times \alpha(t_2 - t_1)$

Där  $\Delta l$  är den totala längdutvidgningen av rälen,  $l_1$  är rälets ursprungslängd och  $(t_2 - t_1)$  är skillnaden i temperatur.

Det vill säga om det skulle vara 20 °C på natten och sedan stiga till 40 °C mitt på dagen, så expanderar en 50 meter lång rälsdel med över 1 cm om man beräknar  $\alpha_{STÅL} = 11,5 \times 10^{-6}$  (Trafikverket 2014)

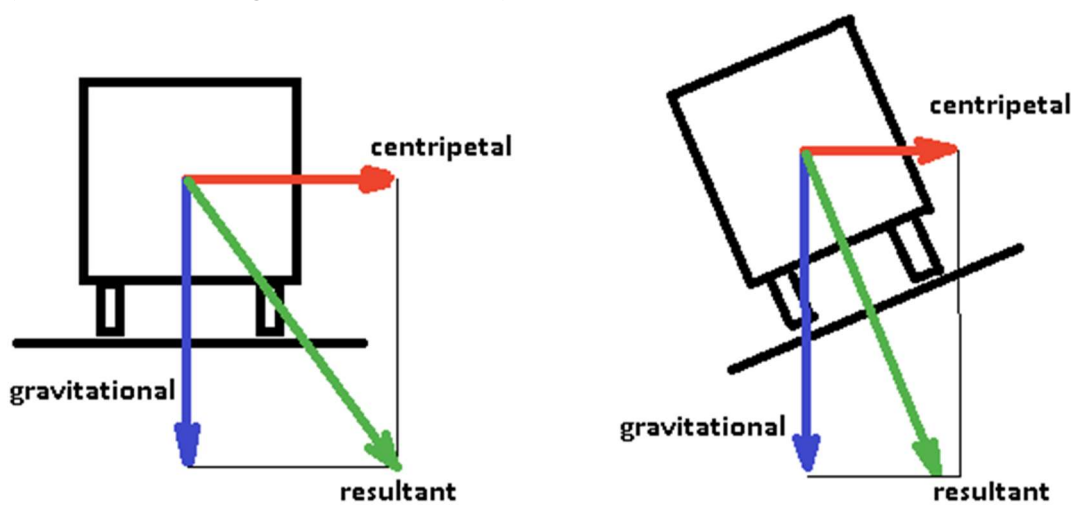
Figur 3: Förflyttad tyngdpunkt på grund av förhöjd ytterräl. Källa StackExchange 2015

För att kompensera kraften och flytta tyngdpunkten förhöjs ytterrälen, se figur 2 nedan. Hur mycket förhöjning som krävs beror alltså på kurvradien, fordonets massa och hastighet. Ju mindre radie, högre hastighet och större massa desto högre rälsförhöjning krävs på yttre räl. Meningen med rälsförhöjning är att motverka de laterala krafterna och minska krängningen av fordonet. I idealt fall tar tyngd- och centrifugalkraft ut varandra och en fullständig balans finns vid en viss hastighet, så kallad *balanserad hastighet* (Andersson, Berg & Stichel 2016).

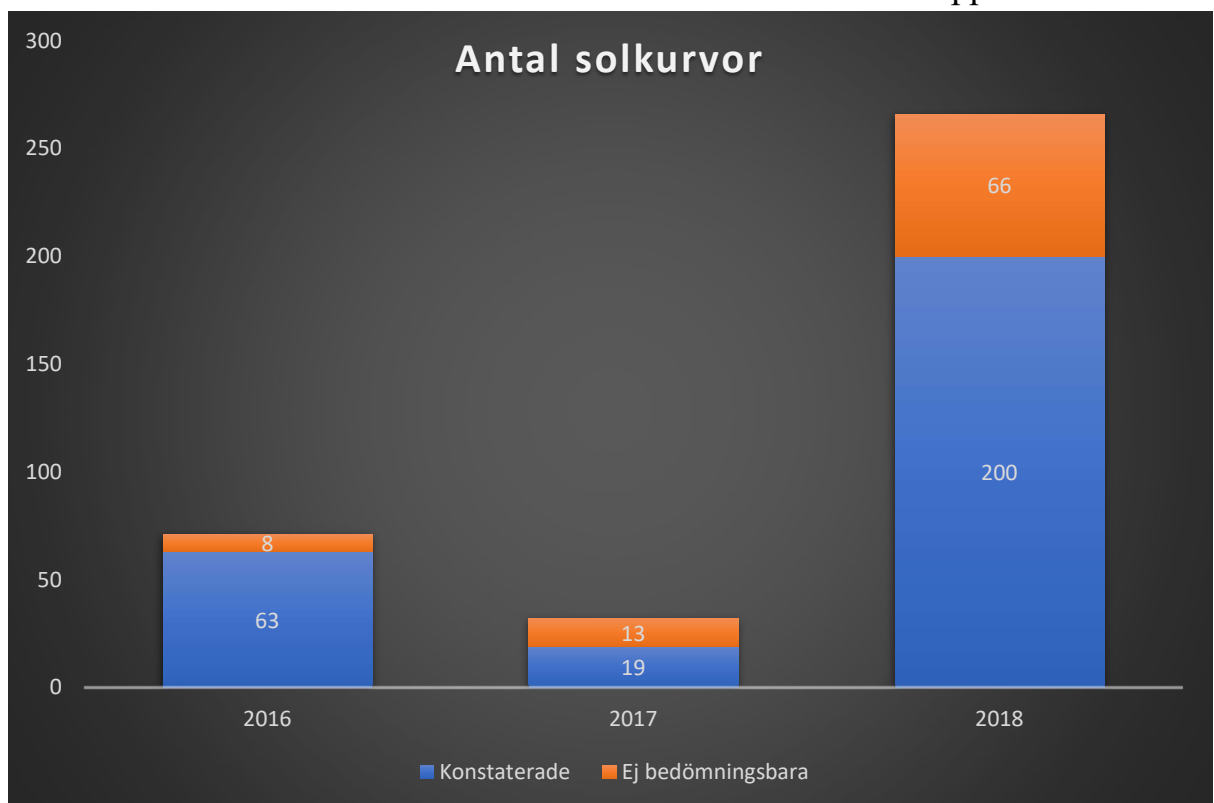
Figur 6: Statistik från Trafikverkets rapporter, presenterar antal solkurvor under åren. Källa: Egen 2019

Diagrammet ovan visar antalet solkurvor 2016–2018, det är en stor variation mellan åren och antalet solkurvor. Störst antal solkurvor var år 2018 med 200 stycken konstaterade och året innan minst med endast 19 stycken konstaterade (Trafikverket 2017, 2018b). En jämförelse av antalet gjordes gentemot vädret under året - om temperaturen påverkade solkurvorna.
