Master Thesis
TVVR 20/5011

Luft- och vattenspolning

En utvärdering av dess effekt på
vattenkvalitet

English title: Air scouring: An assessment of its effect on water quality

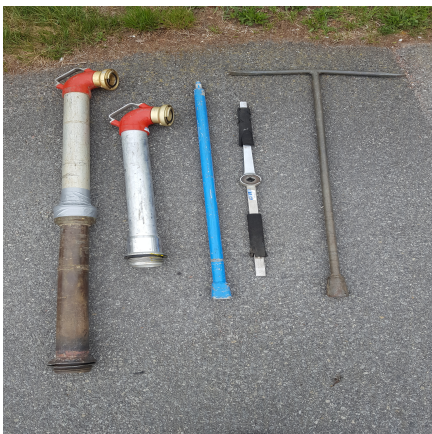
(a) Från vänster till höger: Två typer av brandposter och två varianter av nyckel och skaft.

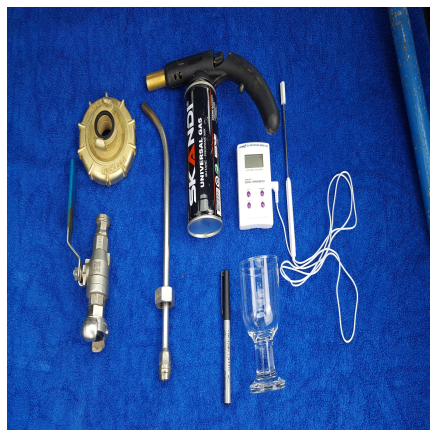
(b) Till vänster i bild visas delar som fästs på brandpost. Brännare, termometer, vattenfast penna och glas.

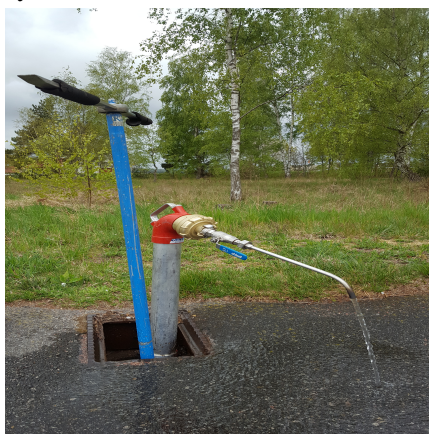
(c) Brandpost, delar monterade och ventilen till brandposten öppnad med nyckel och skaft.

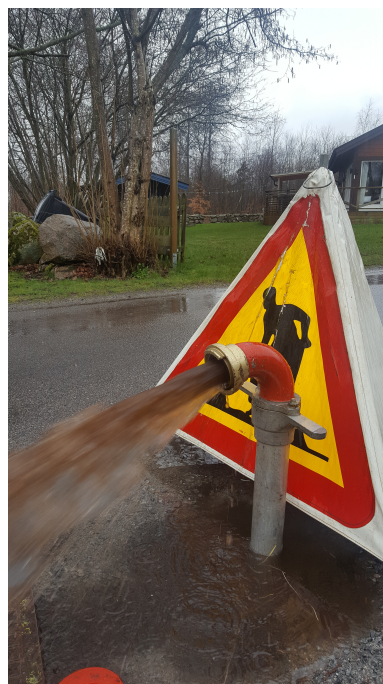
Figur 6: Vatten med kraftig missfärgning tas ut under luft- och vattenspolning, bild tagen under spolning på det ledningsnät som studerades

Indikatorer på effekten av en spolning som personalen använder sig av är (1) hur flödet ser ut vid uttag (brandpost nedströms) och (2) hur graden av missfärgning förändras i takt med spolningen. Vad gäller flödet ska det ska kunna gå att se och höra luftstötter vid brandposten. Bedömning av missfärgning görs med tränat öga samt mätglas, en vit prick i botten av mätglaset ska synas när det är tillräckligt rent. Bedömningen bygger på lång tids erfarenhet hos personal. Erfarenheter om effekten byggs också upp genom ständig återkoppling till beställare. Effekten av ett spolningsarbete dokumenteras idag hos Pollex med en gradering av missfärgningen på vattnet som tas ut vid början av spolningen. Bild 6 visar hur det ofta ser ut under luft- och vattenspolningen. Graderingen görs enligt en skala från ingen missfärgning till kraftig missfärgning. Man dokumenterar även eventuella brister hos ventiler och brandposter man kommer i kontakt med under arbetet. Generellt sätt dokumenteras inte exakt tidsåtgång för enskilda sträckor eller använd mängd

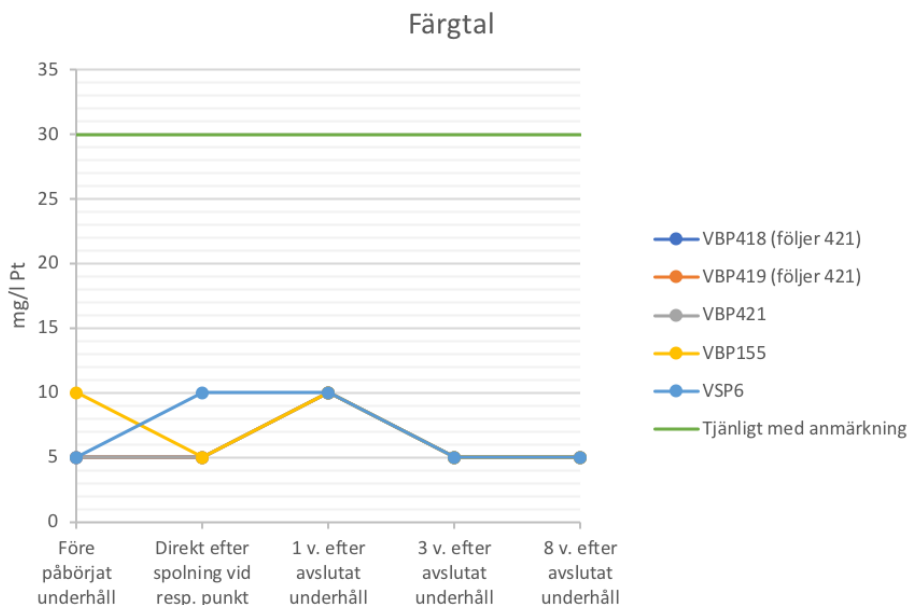
Figur 9: Färgtal vid de olika punkterna.

Figur 9 visar att färgtalen pendlar mellan 5 och 10 mg/l Pt för alla punkter. Före man började luft- och vattenspolning ledningsnätet uppmättes de flesta värden på 5 mg/l Pt vilket är förvånande med tanke på observationer av medel till kraftig missfärgning (tabell 1). En vecka efter spolning låg alla värden på 10 mg/l Pt. Samband med observationen av svag till medelkraftig missfärgning vid denna tidpunkt skulle kunna finnas. Tre och åtta veckor efter spolning låg alla värden på 5 mg/l Pt, vilket skulle kunna korrelera med observationen att ingen till svag missfärgning observerades vid fyra av fem punkter. Alla värden är en bra bit under gränsvärdet på 30 mg/l Pt.

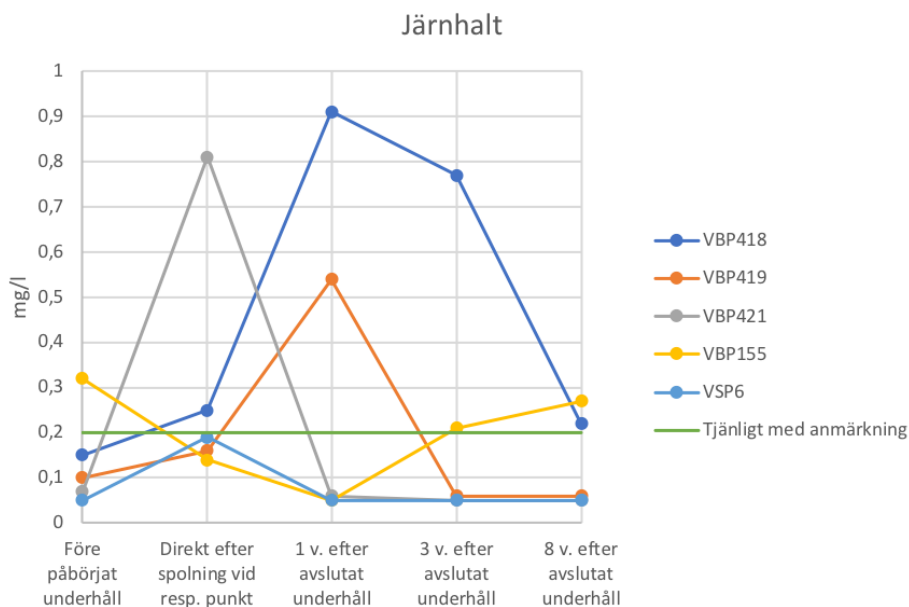
Figur 10: Järnhalt vid de olika punkterna.

Sett till alla punkter visar figur 10 inget gemensamt mönster för järnhalten. Värderna för VBP421 och VSP6 visar ett liknande mönster genom att nå en topp direkt efter spolningsarbete. VBP418 och VBP419 följer till viss del varandra med högst värden en vecka efter spolningarbete. Mätserien för VBP155 har på många sätt ett omvänt mönster jämfört med alla andra då halten ser ut att ha varit högre både före och efter underhåll. Sammantaget överstegs gränsvärdet minst en gång vid fyra av fem punkter. Högst halt uppmättes vid VBP418 på 0,91 mg/l en vecka efter att det hade luft- och vattenspolat i anslutning till denna punkt.

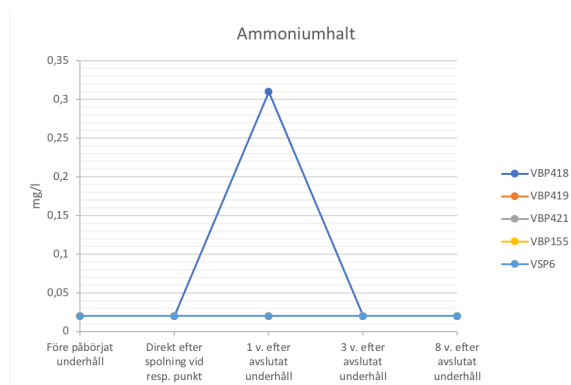
Figur 2: Halt ammonium vid de olika punkterna.

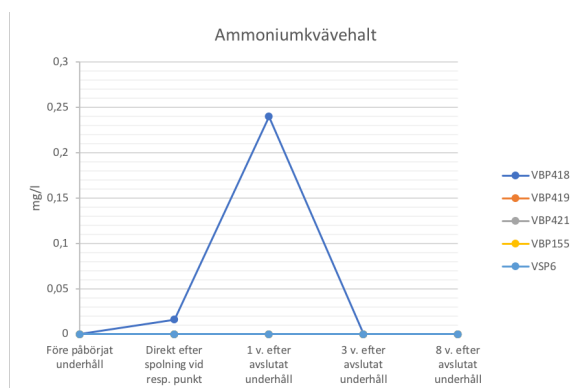
Figur 3: Halt amoniumkväve vid de olika punkterna.

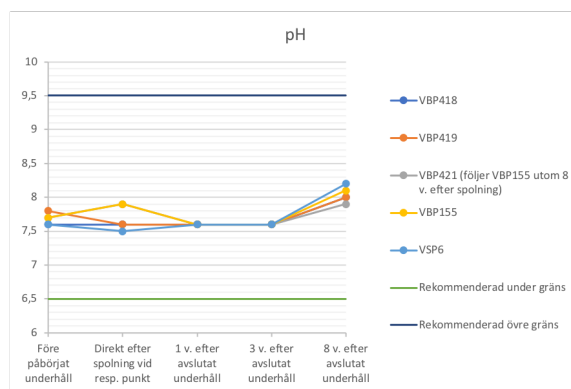
Figur 9: pH vid de olika punkterna.
