Undersökning av köldbryggor i flerbostadshus

Betong kombinerat med stål jämfört med KL-trä

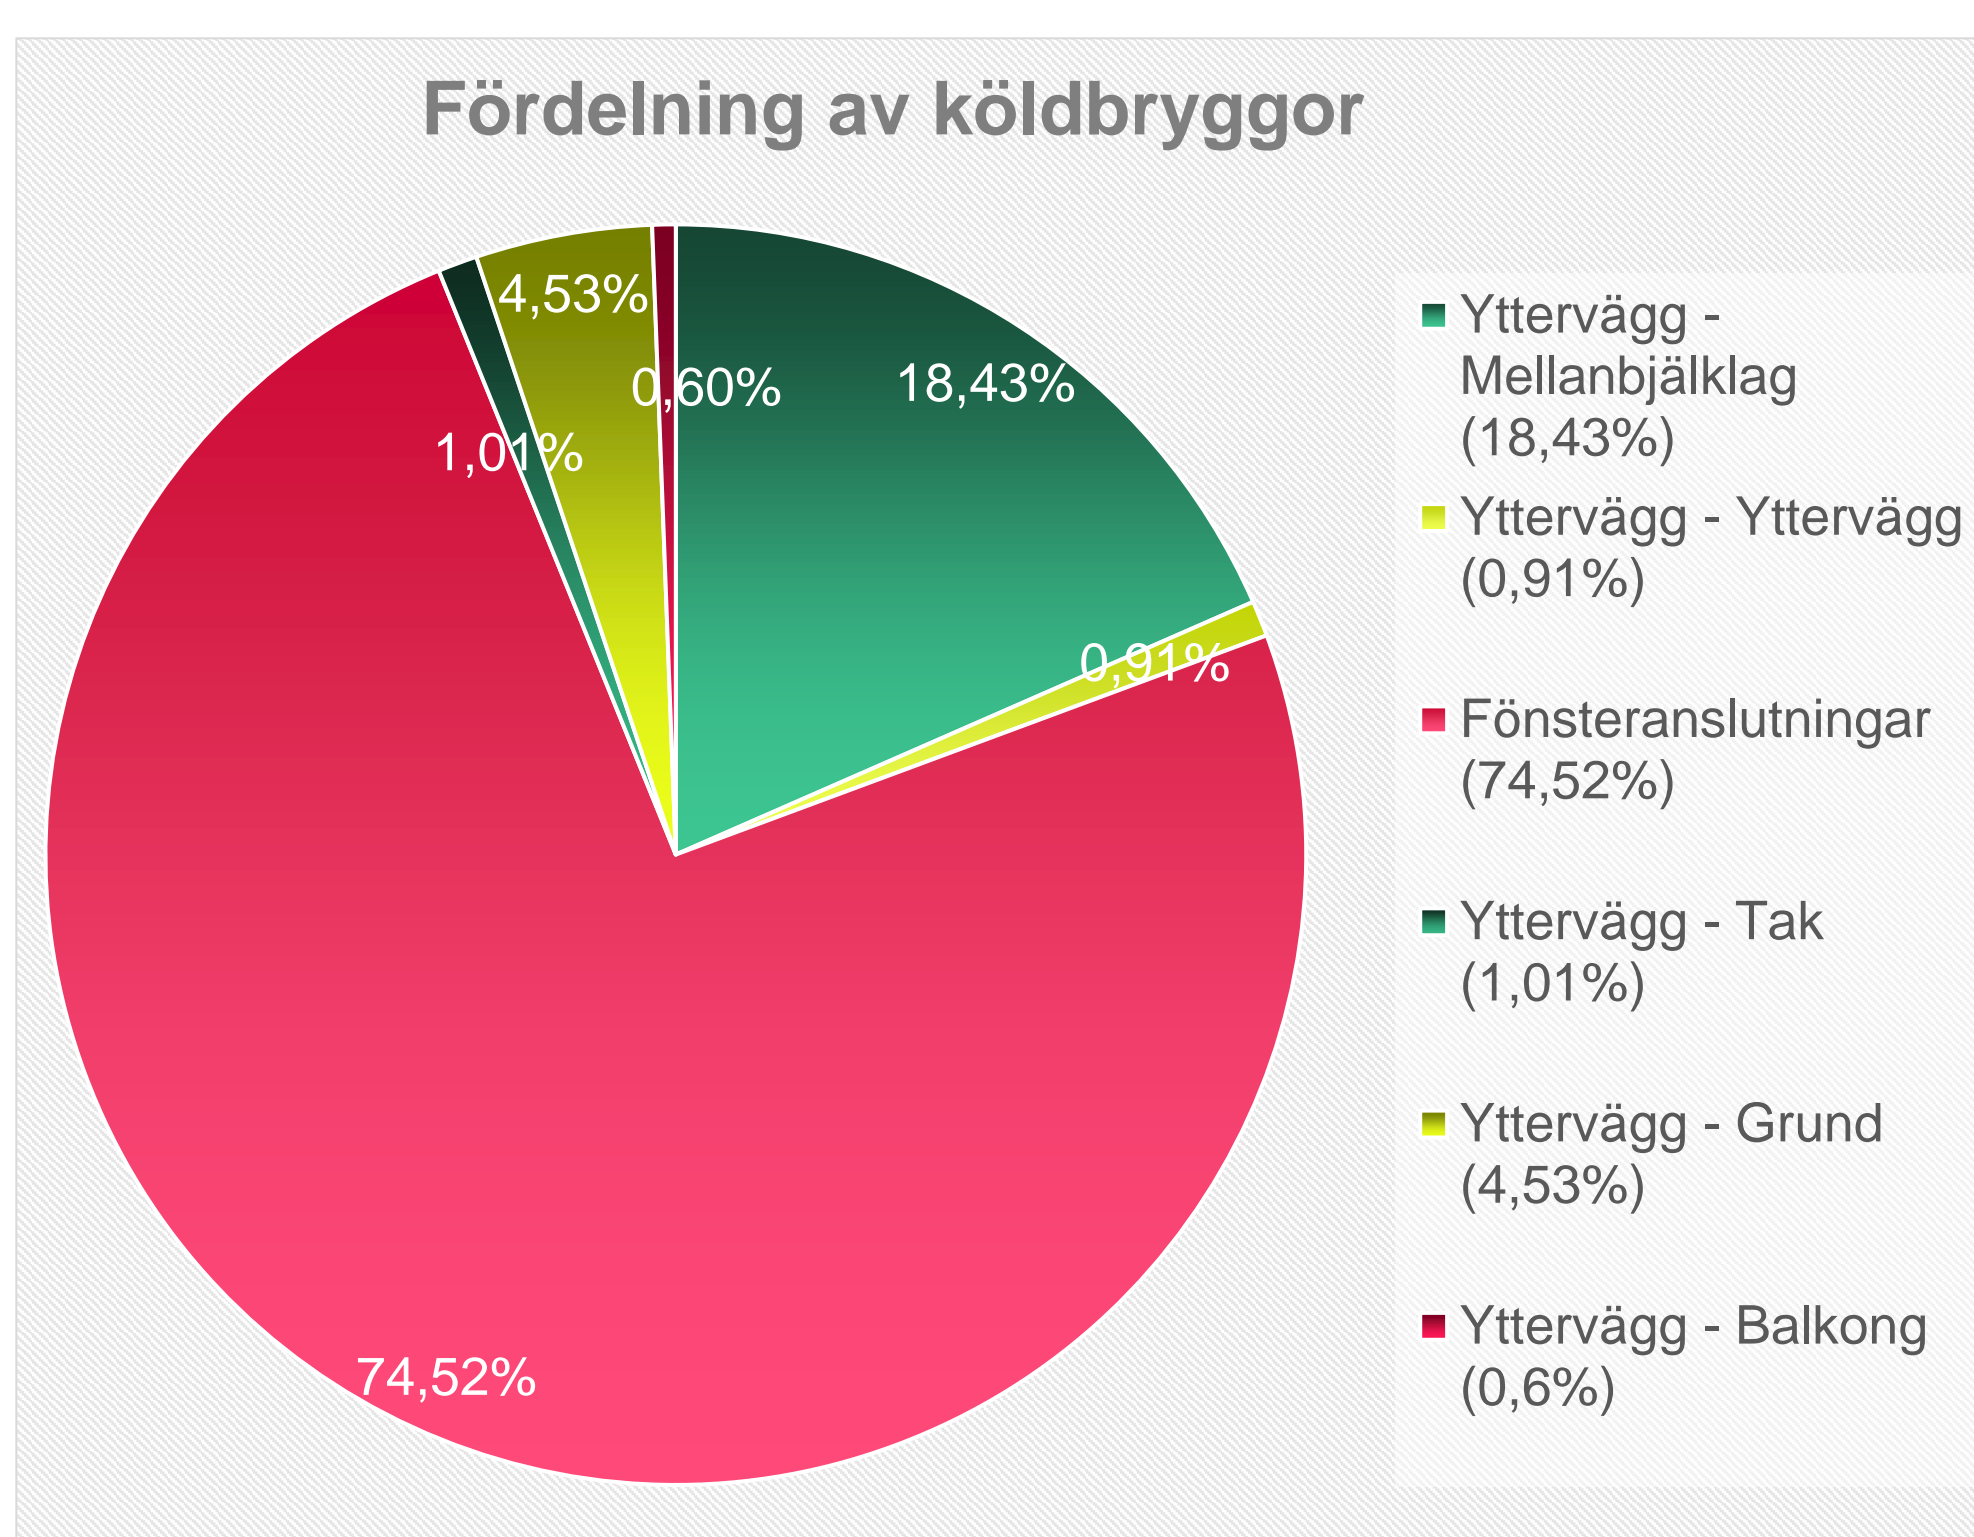
Figur 1: Fördelning av köldbryggor i byggnaden av betong & stål.

Arbetet har utförts tillsammans med AFRY där två olika flerbostadshus valdes som referenshus. Beräkningar av värmeflödet i köldbryggorna har gjorts i HEAT2. Olika typer av konstruktionsdetaljer jämfördes med varandra för att se vilka som resulterade i minst köldbryggor. Värdena som beräknades i HEAT2 fördes in i IDA ICE för att beräkna byggnadernas totala energianvändning. Genom att beräkna den totala energianvändning för byggnaden av stål och betong kunde en fördelning av köldbryggorna tas fram enligt figur 1.
