Fordonsdata på utsatta ytor

- En jämförelsestudie mellan fordonsdata,
vägytemätningar och skadebilder

Examensarbete:
Äsia Ahmad
Anton Bengtsson

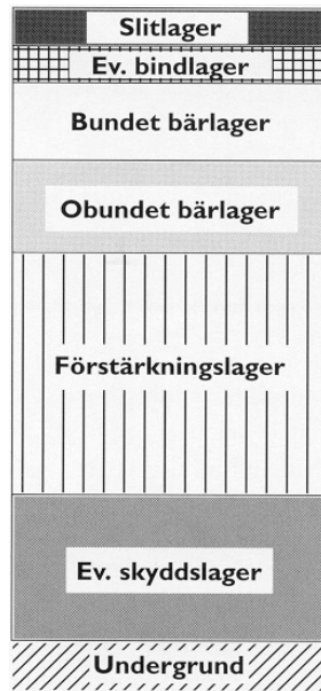
I Figur 2–1 nedan illustreras den vanligaste typen av väggkonstruktion i Sverige, en så kallad grusbitumenöverbyggnad (GBÖ).

Figur 2–1. Principiell lagerföljd av dagens vägkonstruktion (Asfaltboken, 1999)

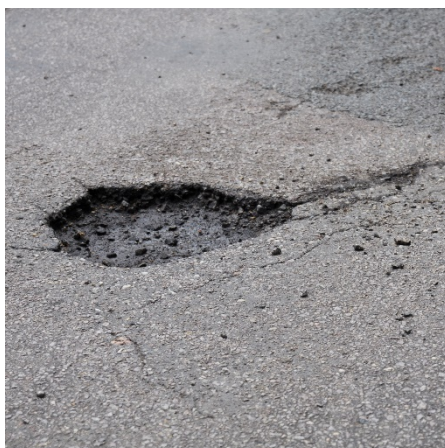
Slaghål, även kallat potthål, uppträder som hål på beläggningens yta, oftast lika djupa som beläggningsslagret (se Figur 2–2). Hålen identifieras lätt på grund av deras branta kanter. De uppstår till en följd av tidigare skador såsom sprickor, separation eller dålig vidhäftning (Agardh & Parhamifar, 2014). Ett slaghål vars diameter är mindre än 10 cm klassas som svårighetsgrad 1. Är diametern

Figur 2–2. Slaghål av svårighetsgrad 3 med en diameter som är större än 20 cm (Götene kommun, 2018).

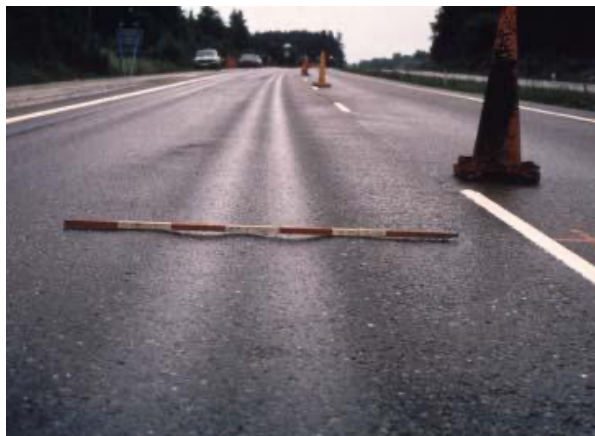
Plastiska deformationer uppstår på grund av temperatur- och belastningsberoende omlagring i de bundna beläggningslagren som leder till spårbildning, oftast som dubbelspår från tung trafik och i värre fall kan det dessutom bildas valkar vid sidan av spåren (Asfaltboken, 1999). Se Figur 2–3.

Figur 2–3. Spårbildning på grund av plastiska deformationer (SKR, 2019).

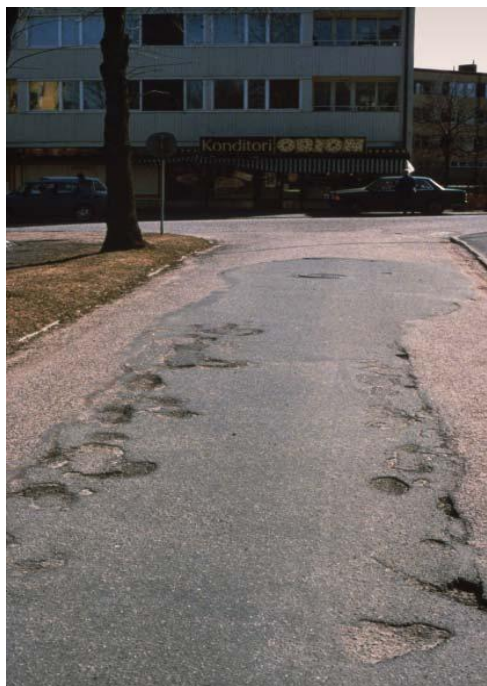
Skador av denna typ uppträder i samband med lagningar som vidtagits efter ingrepp i gatan/vägen och visas i Figur 2–4. Skadorna som förekommer kan vara allt från en dålig fog till omfattande krackelering och sprickbildning. Möjliga orsaker kan vara att återfyllning av material och packning har genomförts felaktigt. Men kan även bero på att lagning har skett med en för grovkornig asfaltmassa. Skadan delas in i 3 olika svårighetsgrader där den första beskriver skadan som att fogen mellan lagning och gammal beläggning är dåligt samt att mindre sprickor kan förekomma i fogen. När en spricka vars bredd är större än 5 mm uppträder i fogen övergår svårighetsgraden till grad 2 och grad 3 om antalet sprickor ökar som även kan ha utvecklats till större ojämnheter, slaghål och krackeleringar.

Figur 2–4. Skador vid lagningar av svårighetsgrad 3, där större större ojämnheter, slaghål och krackeleringar har bildats (SKR, 2019).

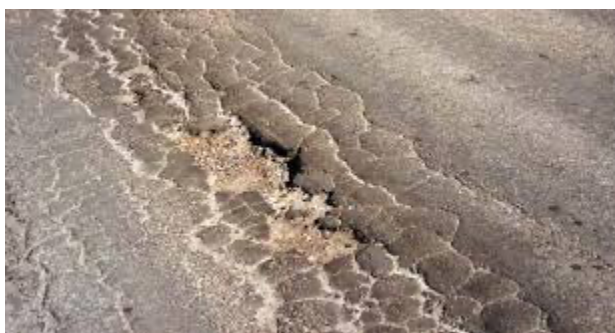
Sprickor är en variant av de skador som kan uppstå på grund av en bristande bärighetsförmåga och kallas vanligtvis bärighetsprickor. Dessa brukar oftast framträda i hjulspåren och med tiden utvecklas sprickorna till krackeleringar som visas i Figur 2–4. Denna sorts sprickor framkallas vanligen av all den upprepade trafikbelastning som vägen utsätts för. Den främsta orsaken till uppkomsten är att vägens tekniska livslängd har löpt ut och partier där beteendet uppstår innan livslängden löpt ut beror förmodligen av att partierna är dåligt utförda. En annan möjlig orsak till att krackeleringar framträder innan livslängden löpt är att vägen blivit underdimensionerad (SKR, 2019). Är svårighetsgraden 1 uppträder längsgående, parallella, minimala sprickor blandade med korta tvärsprickor i mitten av hjulspåren. Dock har ingen materialförlust skett. När sedan ett konsekvent bitmönster har bildats av de längsgående och tvärgående sprickorna övergår svårighetsgraden till grad 2. Efter ett tag så öppnar sprickorna upp sig ännu mer, materialförlust från kanterna sker och beläggningsbitarna rör sig vid trafikbelastning, då har skadan övergått till svårighetsgrad 3.

Figur 2–4. Krackeleringar av svårighetsgrad 3 där sprickorna har öppnat upp sig och material har lossnat (SKR, 2019).

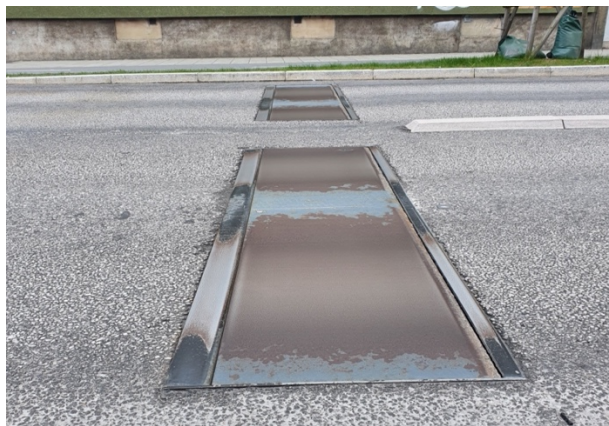
Figur 2–5. Bild på Actibump i Malmö Stad (2021).

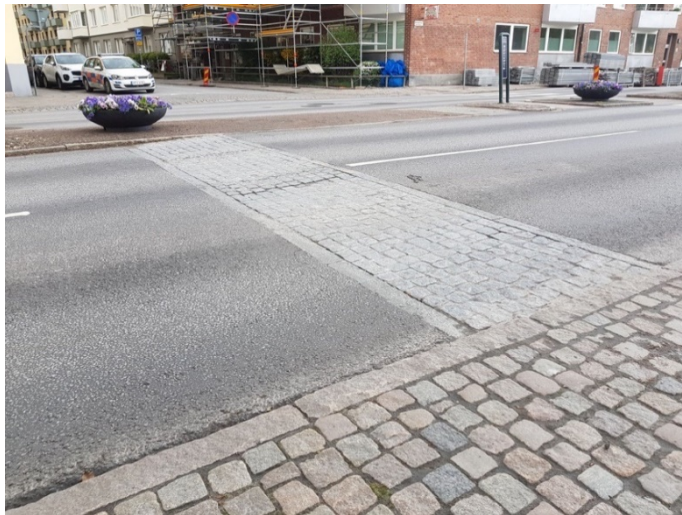
Ett Malmögupp är likt ett platågupp i utformningen, men skillnaden är att den har enbart en uppfartsramp före övergångsstället (se Figur 2–6). Guppet planar ut sig genom hela korsningen omärkbart till ursprungsnivån. Fördelen med detta typ av farthinder är att vibrationer som uppstår när en bil kör ner från förhöjningen undviks och bekvämligheten gör att ett fordon inte behöver sakta in lika mycket (Fridh, P. 2000). Den minskade hastighetssänkningen minimerar även statiska belastningar vilket innebär mindre slitage på vägytan (SKR, 2019).

Figur 2–6. Malmögupp utan ett övergångsställe (2021).

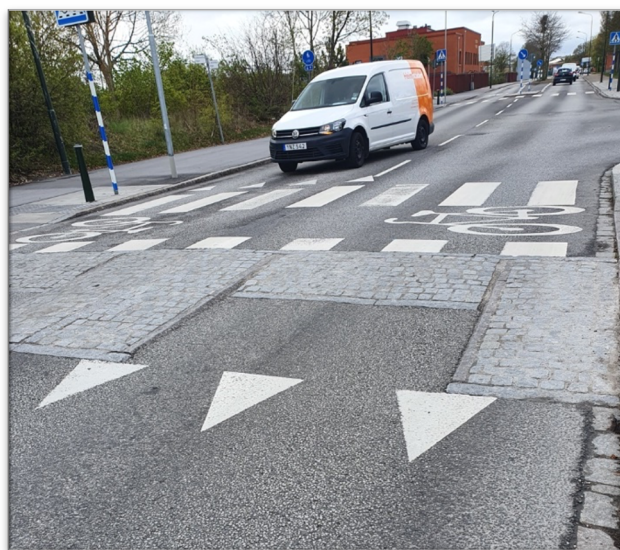
Denna typ av farthinder är utformat som ett H, därav namnet H-gupp, se Figur 2–7. Guppet är avsett för att ge fordon med olika storlekar en jämförbar hastighetsdämpning. H-utformningen ger kollektivtrafik längre ramp jämfört med personbilar och ger då en jämförbar hastighetsdämpning där både bussar och personbil kan hålla en hastighet på cirka 30 km/h över guppet.

Bredden på ytterramperna som är avsedd för kollektivtrafiken och tunga fordon är 0,7 m medan avstånden mellan dess insidor är 1,6 m, avsett för personbilar. Detta ger en sammanlagd bredd på 3m. Rampernas längd 6 m och ramplutning 1:25 (Skånetrafiken, 2000).

Figur 2–7. H-gupp med enbart uppfartsramp (2021).

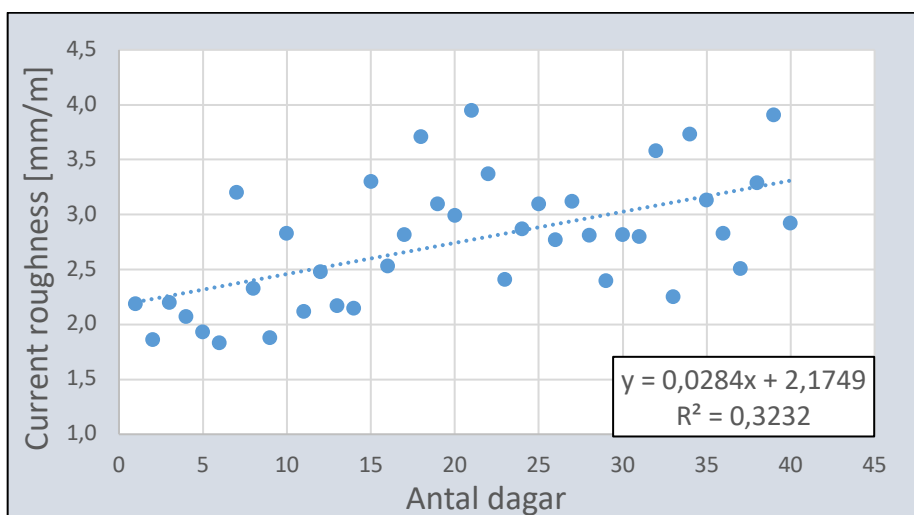
Figur 5–1. Grafen visar hur current roughness värdena förändras från dag 1 till 40, med syfte att se om vägen bryts ned något under tidsramen.

För samtliga grafer som plottades och jämfördes, var det de två ovanstående graferna som gav tydligast indikationer på förändringar av current roughness över tid. Figur 5–1, som beskriver delsträckan som befinner sig 20 meter innan busshållplatsen, visar att trendlinjen för current roughness ger en ökning med drygt 1,0 mm/m på 40 dagar. R^2 värdet är beräknat till 0.32, vilket beskriver sambandet mellan data för de 40 dagarna.

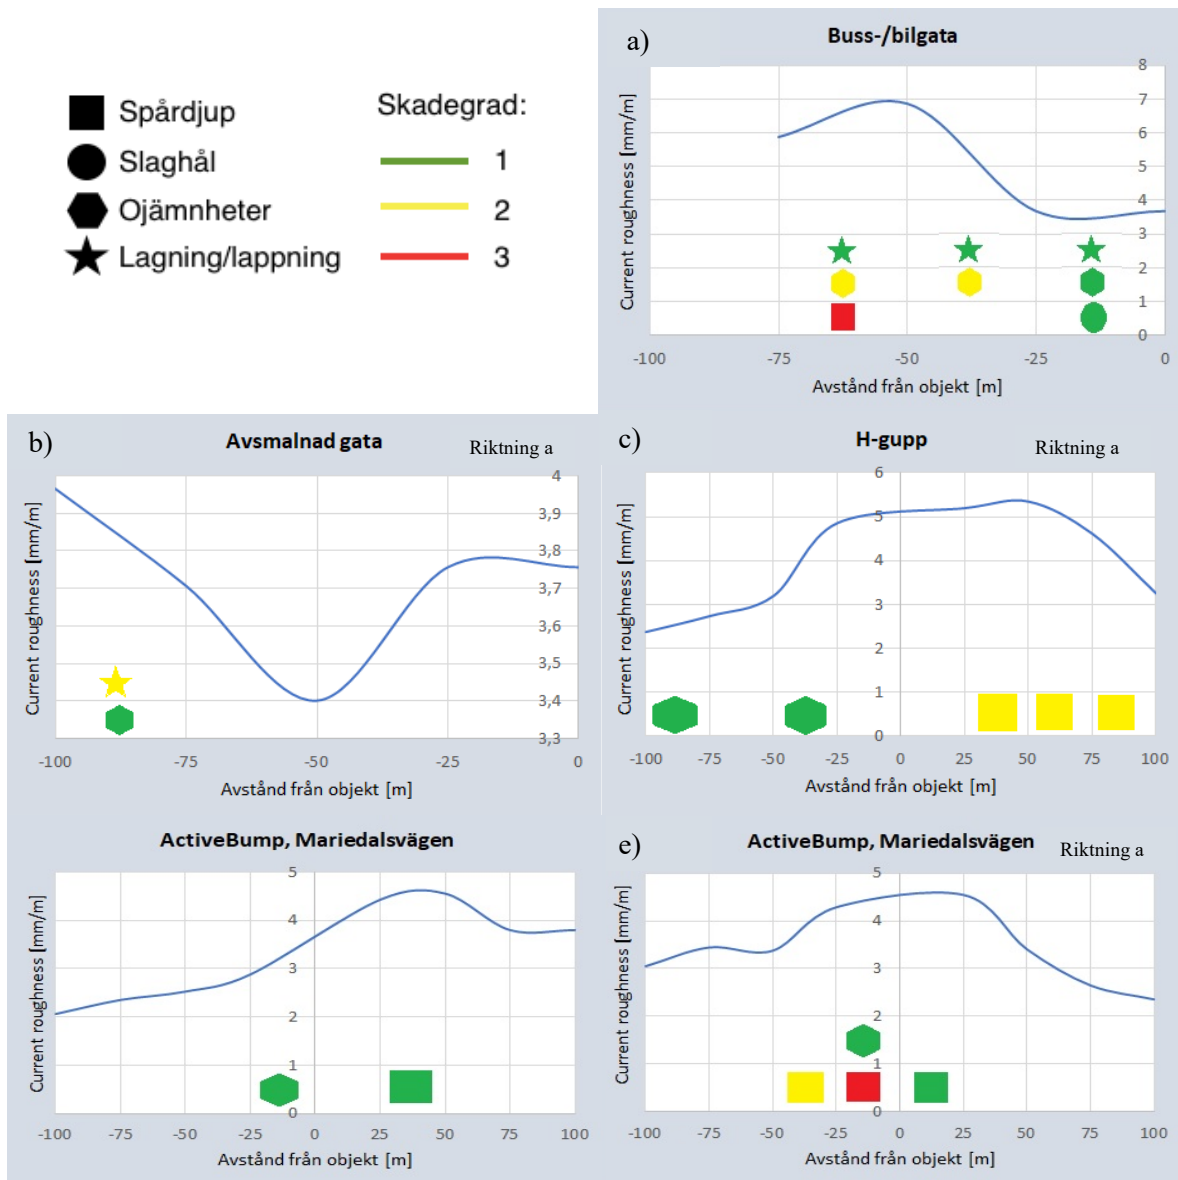
Sammanställningen nedan i Figur 5–3 visar vägtillstånden specificerat i ojämnheter både före och efter olika farthinder, där farthindret har placering 0 på x-axeln. Data som ligger över negativa x-värden beskriver delsträckor innan farthindret i enlighet med körriktningen och data över positiva x-värden beskriver delsträckor efter farthindret.

Figur 5–3. Sammanställning av grafer som illustrerar korrelationen mellan fordonsdata och skadebilder från inventering, där objektet har placeringen 0 på x-axeln och negativa x-värden beskriver delsträckor innan farthindret i enlighet med körriktningen medan positiva x-värden beskriver delsträckor efter farthindret.

I graferna ovan (Figur 5–3) syns ett tydligt samband mellan linjerna och symbolerna. Fordonsdata i graf a, som illustrera vägtillståndet på Buss-/bilgatan ger lägre utslag i början jämfört med slutet av objektet. Där utslaget är jämförelsevist lågt är skadegraderna för lagningar, ojämnheter samt slaghål bedömda till grad 1. Längre ut på vägen förekommer spårdjup av grad 3 samt slaghål av grad 2 och där syns det tydligt hur utslaget visar ett högre värde på current roughness.

Graf d som illustrerar Actibump, Mariedalsvägen i riktning b visar ojämnheter och spårdjup av grad 1 precis före och efter farthindret. Spårdjupet ger en kraftig ökning av utslaget, medan ojämnheter inte fångas upp lika kraftigt. Det kraftiga utslaget kan även bero på övergången från farthindrets yta till vägplan. Dock kan detta jämföras med riktning a (graf e) som var i betydligt sämre skick. Utslagets förhöjning sträcker sig längst ett längre avstånd, där skadorna också befinner sig på ett längre avstånd än i riktning b.

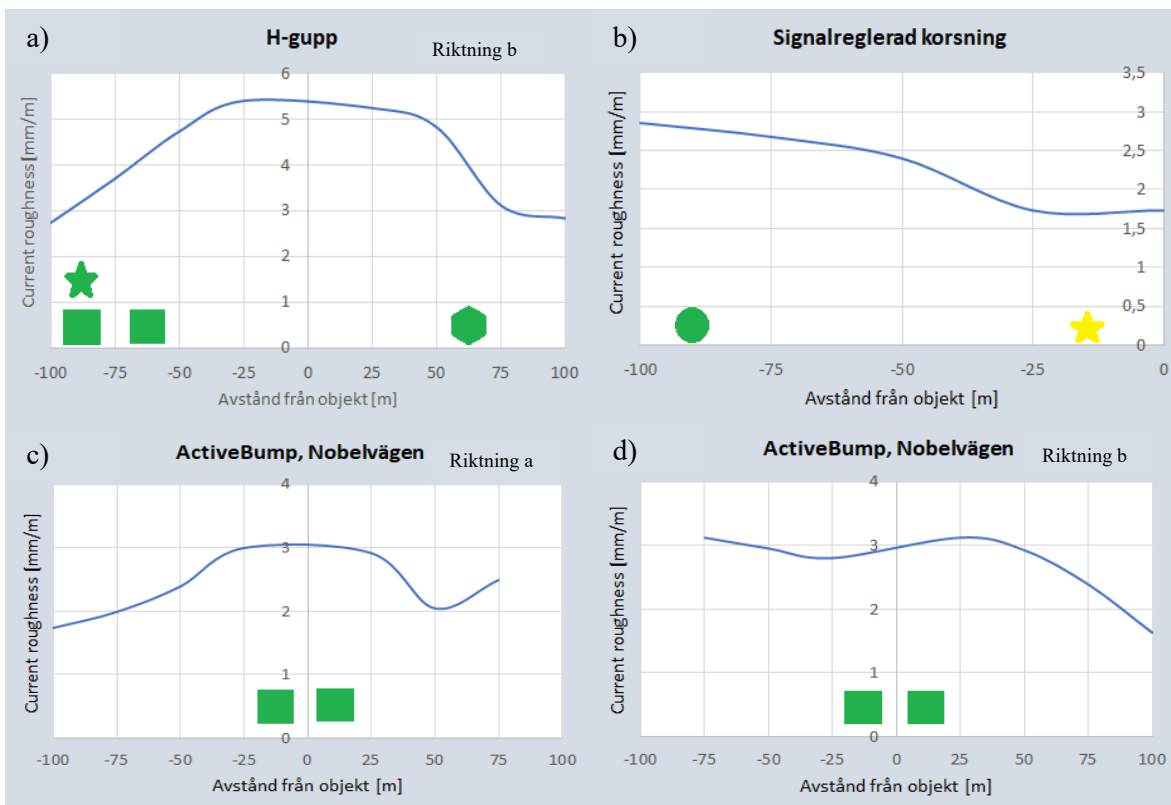
Figur 5–4 är en sammanställning av de grafer som inte visar en lika tydlig korrelation som de graferna i Figur 5–3.

Figur 5–4. Sammanställning av grafer som illustrerar korrelationen mellan fordonsdata och skadebilder från inventering, där objektet har placeringen 0 på x-axeln och negativa x-värden beskriver delsträckor innan farthindret i enlighet med körriktningen medan positiva x-värden beskriver delsträckor efter farthindret.

H-guppet i graf a har skador av första grad som inte fångas upp tydligt av fordonsdata. Graf b som illustrerar den signalreglerade korsningen har ett lägre värde på den delsträcka som har lagningar i grad 2 än på den sträcka som har slaghål i grad 1. Däremot kan ett litet slaghål bidra till större ojämnheter än lagningar, vilket kan resultera i ett större utslag.

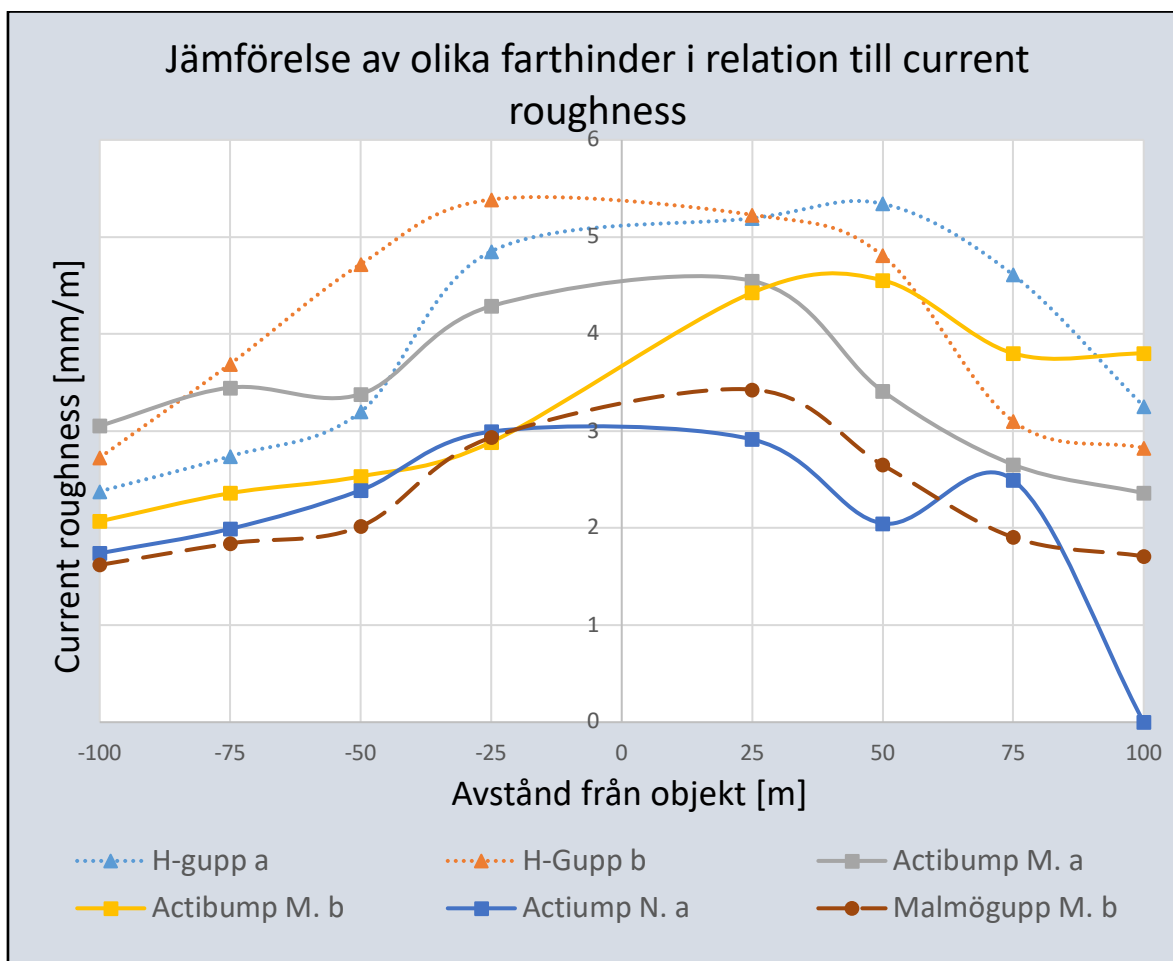
Figur 5–10. Demonstrerar hur current roughness på ett antal vägsnitt med H-gupp, Actibump och Malmögupp, varierar med avstånd från farthindret, där objektet har placeringen 0 på x-axeln och negativa x-värden beskriver delsträckor innan farthindret i enlighet med körriktningen medan positiva x-värden beskriver delsträckor efter farthindret. N står för Nobeltorget och M står för Mariedalsvägen.

Malmö Stad är intresserade av att studera vilka farthinder som är lämpligast i stadstrafik. Detta är en bred fråga, däremot när det gäller nedbrytningsprocessen kan data från Nira och Ramboll hypotetiskt besvara frågeställningen. Denna studie är avgränsad till tre sorters farthinder, därav Actibump, H-gupp och Malmögupp, som studeras inbördes för att kunna få fram en slutsats om vilket farthinder som minst påverkar vägens nedbrytningsprocess. Tillvägagångssättet utgår utifrån en illustrativ överblick och baseras på enbart hur ojämnheter på ett vägsnitt varierar med avståndet från ett farthinder. Ojämnheterna, så kallade current roughness för varje vägsnitt ställs emot varandra i Figur 5–10 och särskiljs med hjälp av olika färger.

Två farthinder utesluts från denna studie med anledning att dessa otydliggör diagrammet och inte medför extra information. Fullständigt diagram med uteslutna farthinder bifogas som Bilaga 7.

Som grafen (Figur 5–10) ovan visar ger H-gupp något högre utslag i fordonsdata. Det högre utslaget sträcker sig en längre sträcka i jämförelse med resterande kurvor. Anledningen kan vara att avståndet mellan uppfartsrampen och nerfartsrampen är påtagligt längre än konventionella H-gupp. Däremot bör utformningen av detta farthinder beaktas då det är konstruerat i syfte att ge personbilar en kortare ramp jämfört med bussar. Ett fordon som inte passerar H-guppet precis så att det kör igenom de två långa ramperna kör då med ena sida på en högre ytnivå. Med andra ord råkar fordonet ut för ett större gupp och ger därmed större utslag.

sig ha liten påverkan på vägslitage i jämförelse till resterande farthinder. Däremot kan värdets ökning efter farthindret i Figur 5–10 resoneras med accelerationer som vägen utsatt för. Apropå skadeinventeringen för denna sträcka, där inga skador hittades och kurvans placering i diagrammet kan slutsats dras att i denna studie har Malmöguppet bidragit till minst påverkan på vägens nedbrytningsprocess.

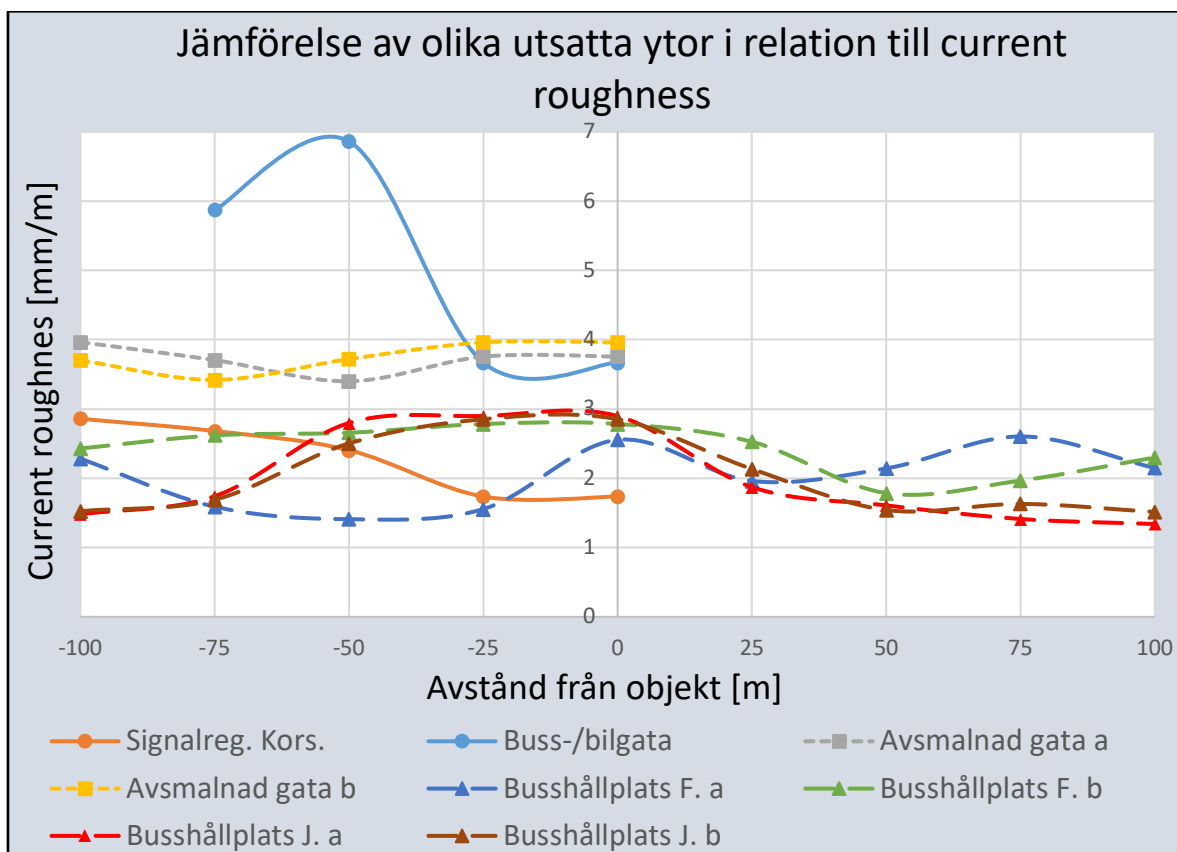
Figur 5–11. Demonstrerar hur current roughness på ett antal vägvsnitt med avsmalnad gata, buss-/bilgata, signalreglerad korsning samt busshållplatser, varierar med avstånd från objektet, där objektet har placeringen 0 på x-axeln och negativa x-värden beskriver delsträckor innan farthindret i enlighet med körriktningen medan positiva x-värden beskriver delsträckor efter farthindret. F står för Föreningsgatan och J står för John Ericssons väg.

Det är viktigt att veta hur fordonsdata reagerar på olika utsatta ytor när de jämförs mot varandra för att vara väl informerad om status på de ytor som behöver mer underhåll än andra, och som också med större sannolikhet kan få en oförväntad skadeutveckling. Studien baserar på buss-/bilgata, avsmalnad gata, signalreglerad korning samt två busshållplatser. Figur 5–11 nedan är en illustrativ överblick på hur ojämnheter på ett vägsnitt varierar med avståndet från objektet.

Diagrammet i Figur 5–11 visar att current roughness på buss-/bilgatan når upp till 7mm/m, vilket är relativt högt till skillnad från resterande objekt. Det lägsta värdet som hittas på detta objekt är cirka 3,5 som även är ett jämförelsevist högt värde på y-axeln.

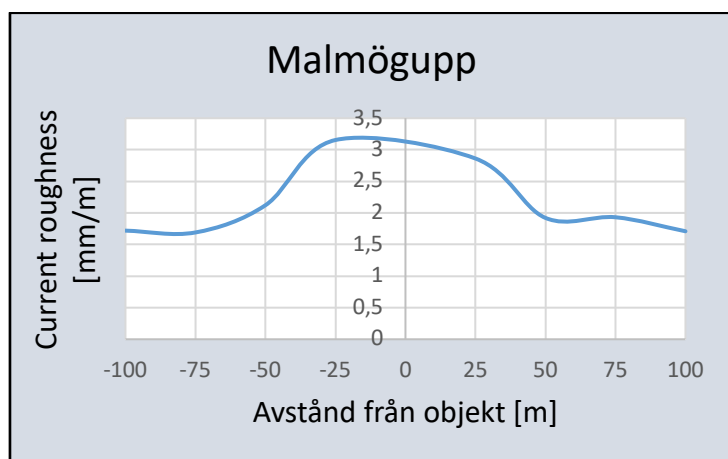
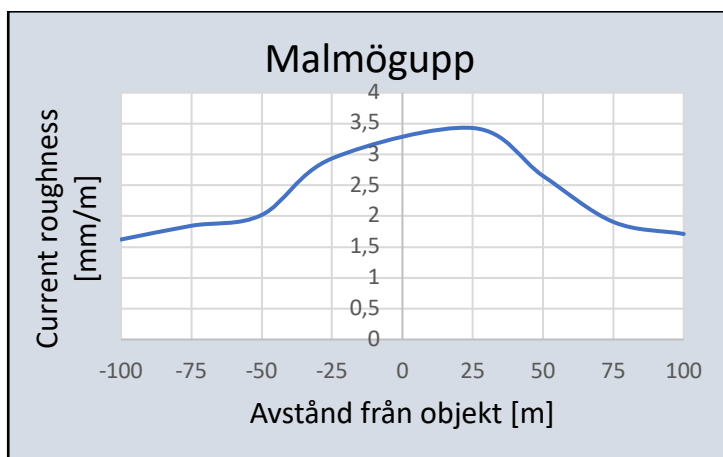
I graferna nedan är inte skadorna från inventeringen inritat. Graferna visar då endast hur current roughness förändras över sträckan.

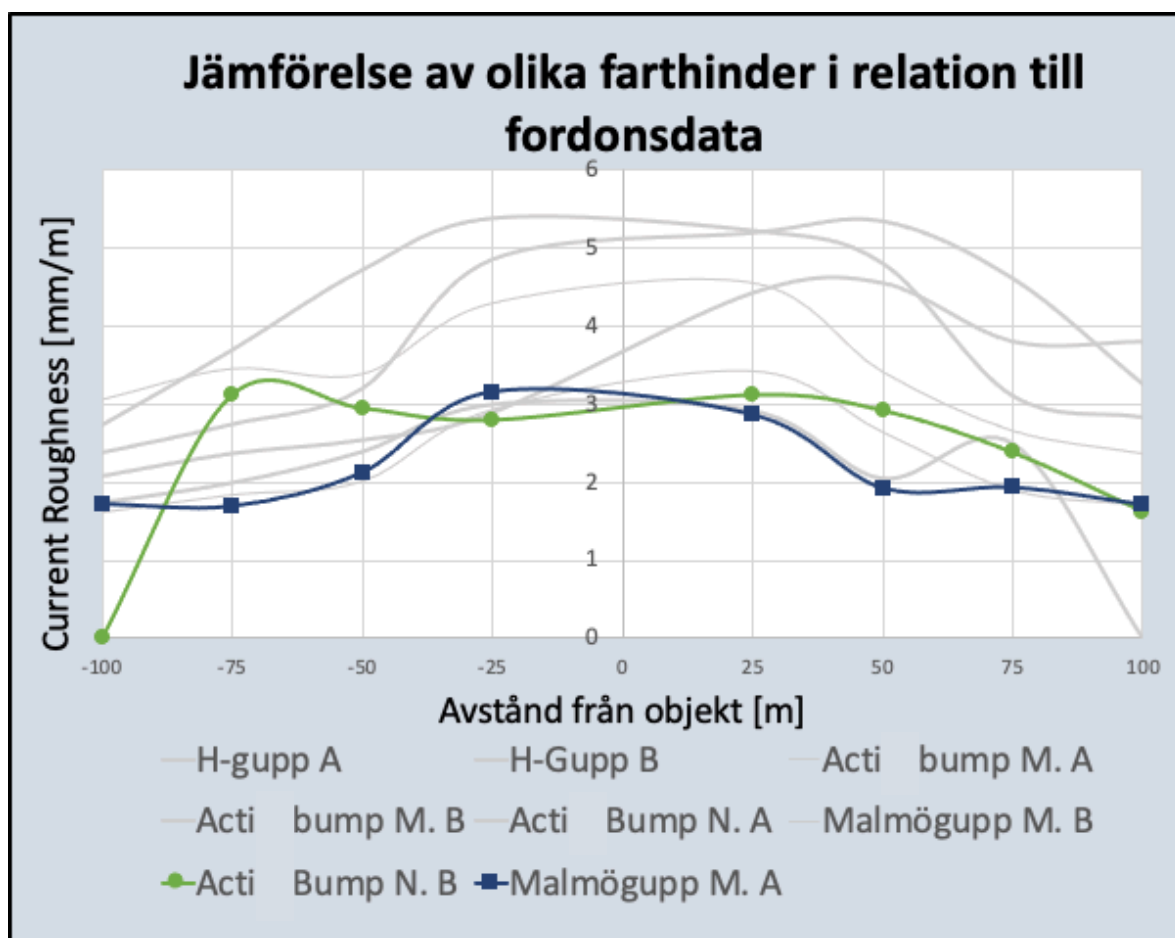
Bilaga 7 – Farthinder i relation till current roughness

Grafen demonstrerar hur current roughness på Actibump (grön linje) och malmöguppet (blå linje) varierar med avstånd från farthindret, där objektet har placeringen 0 på x-axeln och negativa x-värden beskriver delsträckor innan farthindret i enlighet med körriktningen medan positiva x-värden beskriver delsträckor efter farthindret. N står för Nobeltorget och M står för Mariedalsvägen.
