Oskyddade trafikanter i ombyggda korsningar

- En undersökning om hur åtgärder som har vidtagits i korsningar har påverkat oskyddade trafikanter i Helsingborg

Examensarbete:
Emelie Håkansson

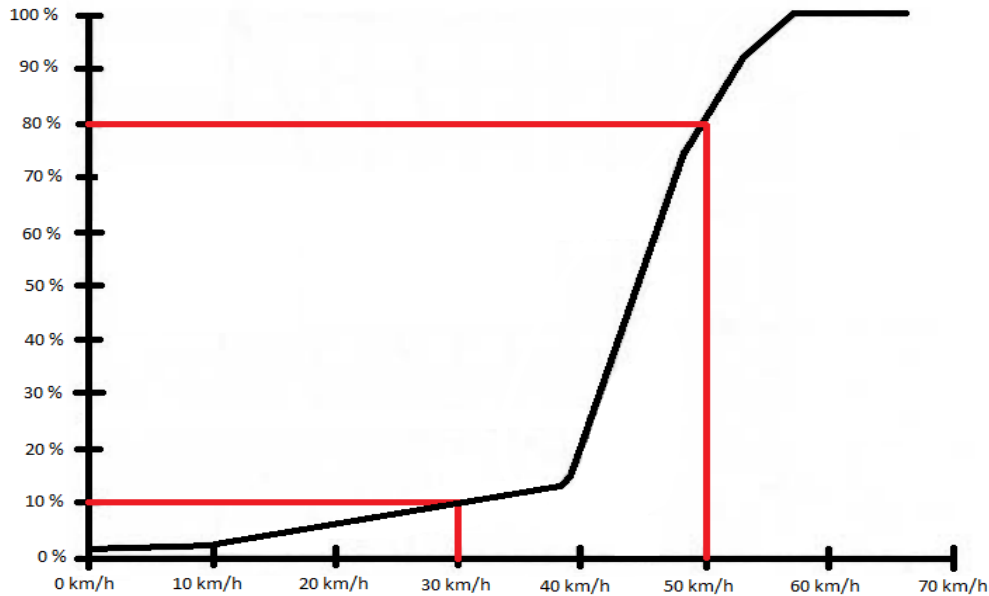
Figur 1: En krockvårdskruva som visar risken att dödas som fotgängare vid olika kollisionshastigheter. Ritad med inspiration från Lindberg (2012).

Oskyddade trafikanter är extra utsatta om fordonförare håller höga hastigheter. Blir en fotgängare påkörd av en bil som kör 30 km/h har denne 90% chans att överleva jämfört med 20% chans vid påkörning i en hastighet av 50 km/h (Ståhl 2020).

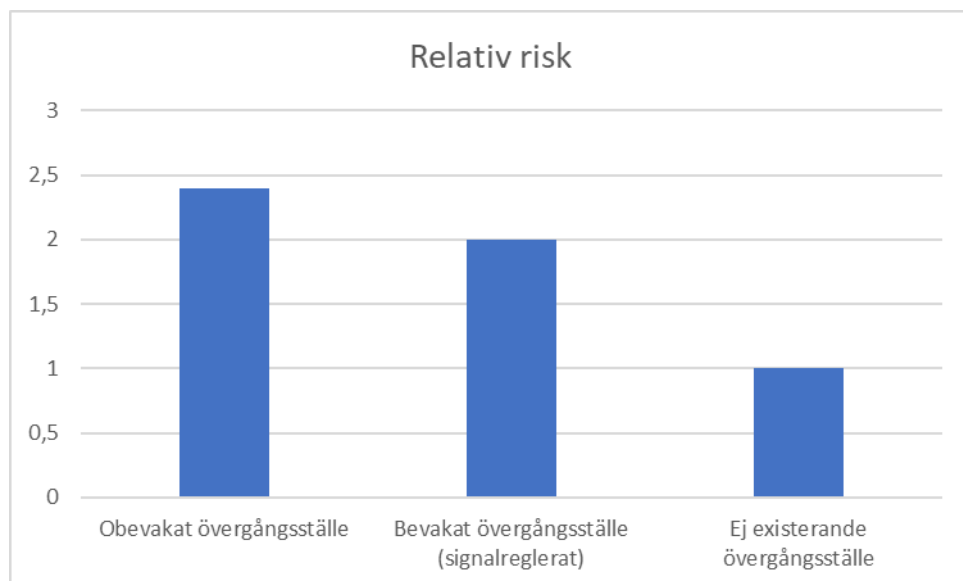
Figur 3: Risken för en fotgängare att råka ut för en olycka vid passage av väg i Sverige under 1980 – talet (Hydén 2008).

Principen kallas även beteendemodifiering och bygger på den upplevda säkerheten på vägen. I en studie som gjorts på 1980-talet av Lars Ekman vid LTH konstaterades det att risken för att fotgängare skulle råka ut för en olycka var markant större vid obevakade övergångsställen jämfört med signalreglerade övergångsställen eller platser utan övergångsställe. Detta kan förklaras med att fotgängare upplever en större trygghet vid ett övergångsställe och därför tar större risker. Där övergångsställen inte existerar känner de sig däremot mer osäkra och är därför mer försiktiga och uppmärksamma. I *Figur 3* illustreras hur riskerna såg ut enligt Ekmans studie (Hydén 2008).

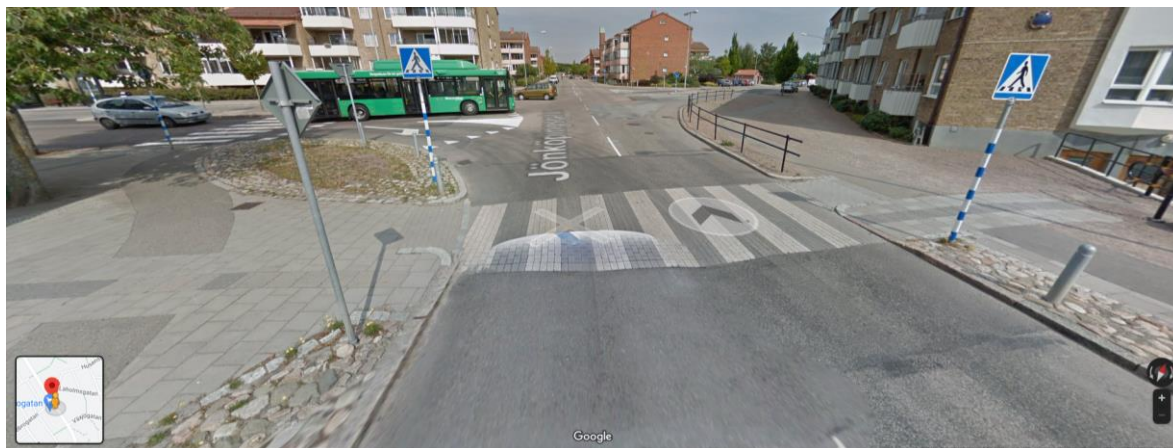
Figur 5: Korsningen Jönköpingsgatan – Örebrogatan före ombyggnation (Google Maps 2018).

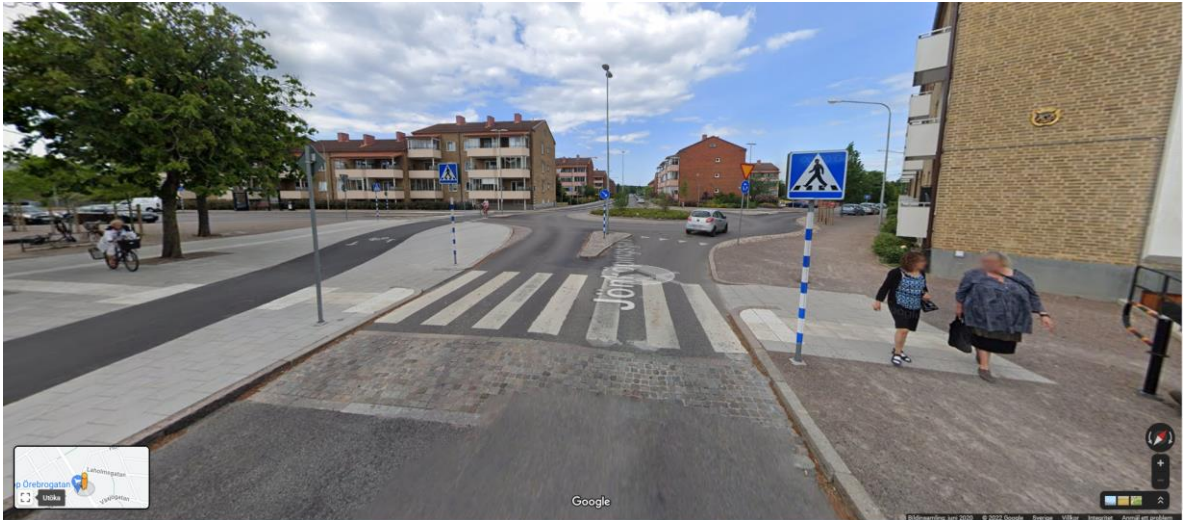
Figur 6: Korsningen Jönköpingsgatan – Örebrogatan efter ombyggnation (Google Maps 2020).

- Jönköpingsgatan delades av med mittrefuger innan cirkulationsplatsen.
- På södra sidan av Jönköpingsgatan byggdes en tvåriktad cykelbana.
- Vegetation har adderats i form av en rondell med växtlighet.

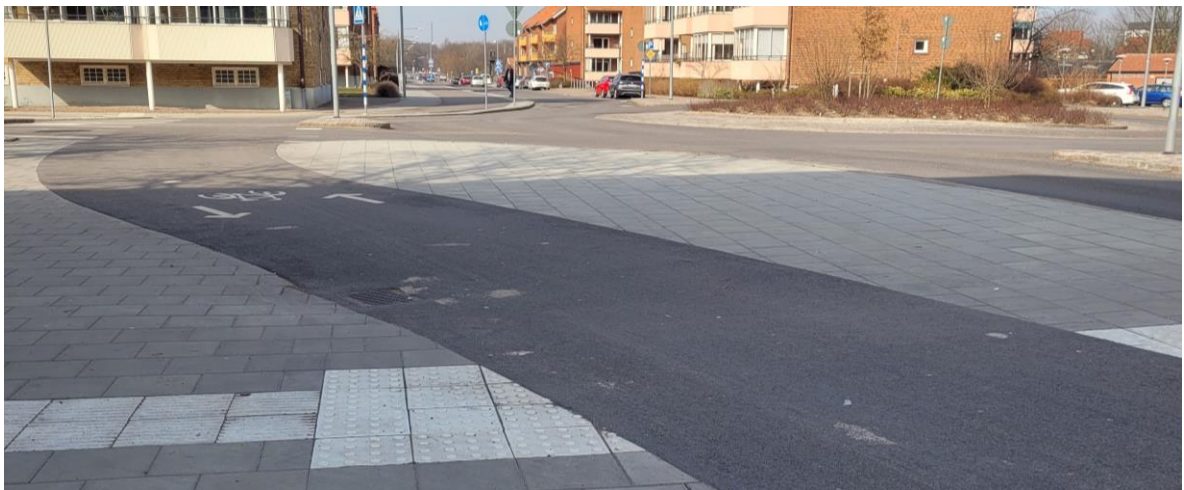
Figur 7: Egentagen bild som visar den nybyggda, dubbelriktade cykelbanan (2022).

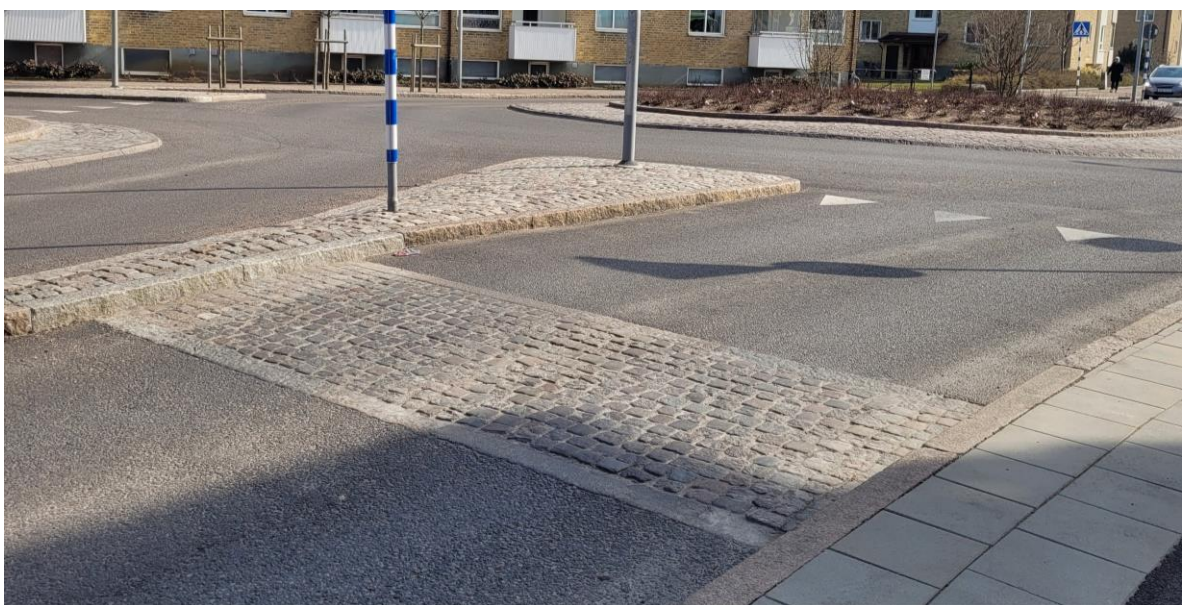
Figur 8: Egentagen bild som visar upphöjningen som en hastighetsdämpande åtgärd in i korsningen (2022).

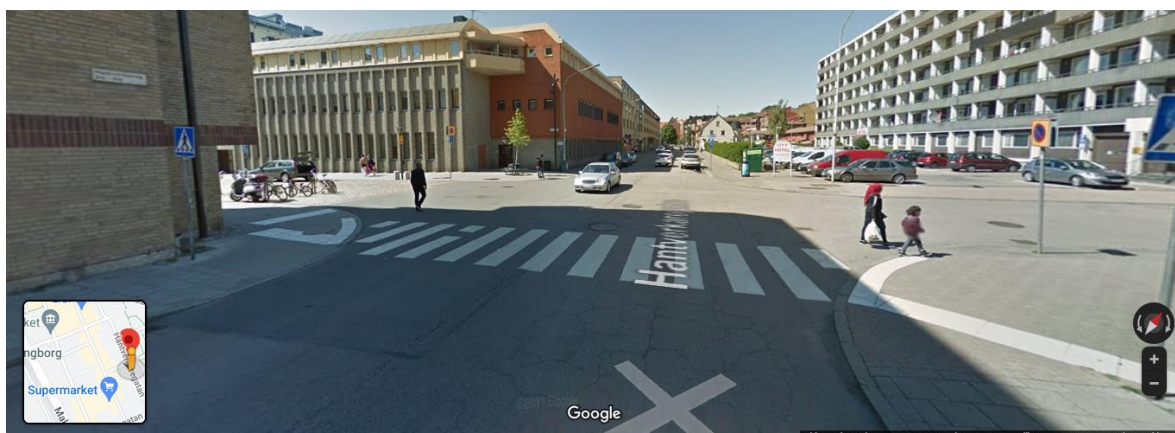
Figur 10: Korsningen Hantverkaregatan – Nedre Nytorgsgatan före ombyggnation (Google Maps 2017).

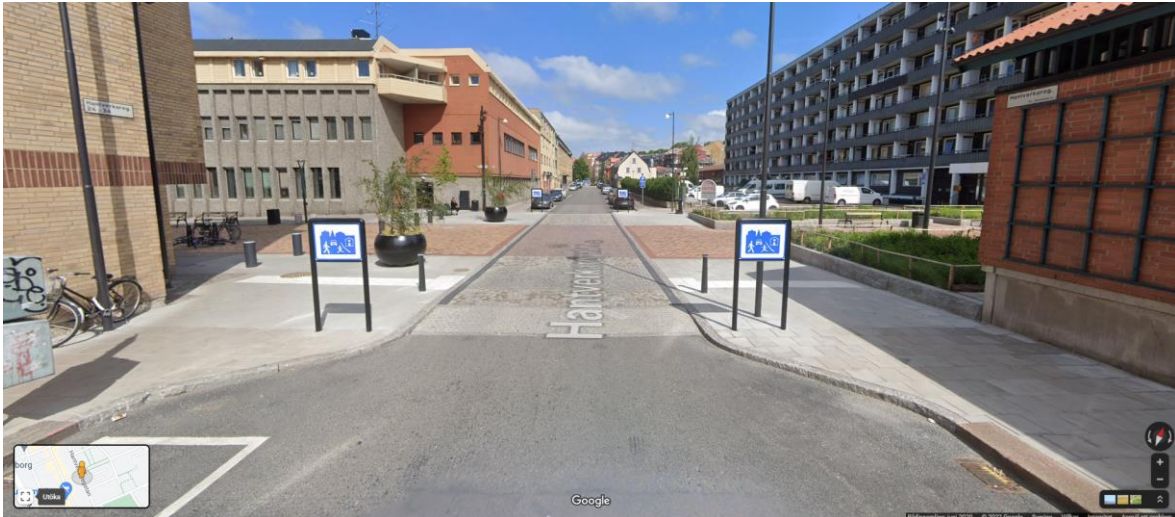
Figur 11: Korsningen Hantverkaregatan – Nedre Nytorgsgatan efter ombyggnation (Google Maps 2020).

- Korsningen blev ett gångfartsområde.
- Korsningen smalnades av med hjälp av klackar som minskade körbanan från 9 meter till 5 meter.
- Korsningen höjdes upp.
- Den södra delen av Nedre Nytorgsgatan stängdes av för motorfordon utan tillträde.
- Omgivningsmiljön förbättrades ur estetiskt perspektiv. Detta med hjälp av bland annat vegetation, belysning och val av gatstenar.

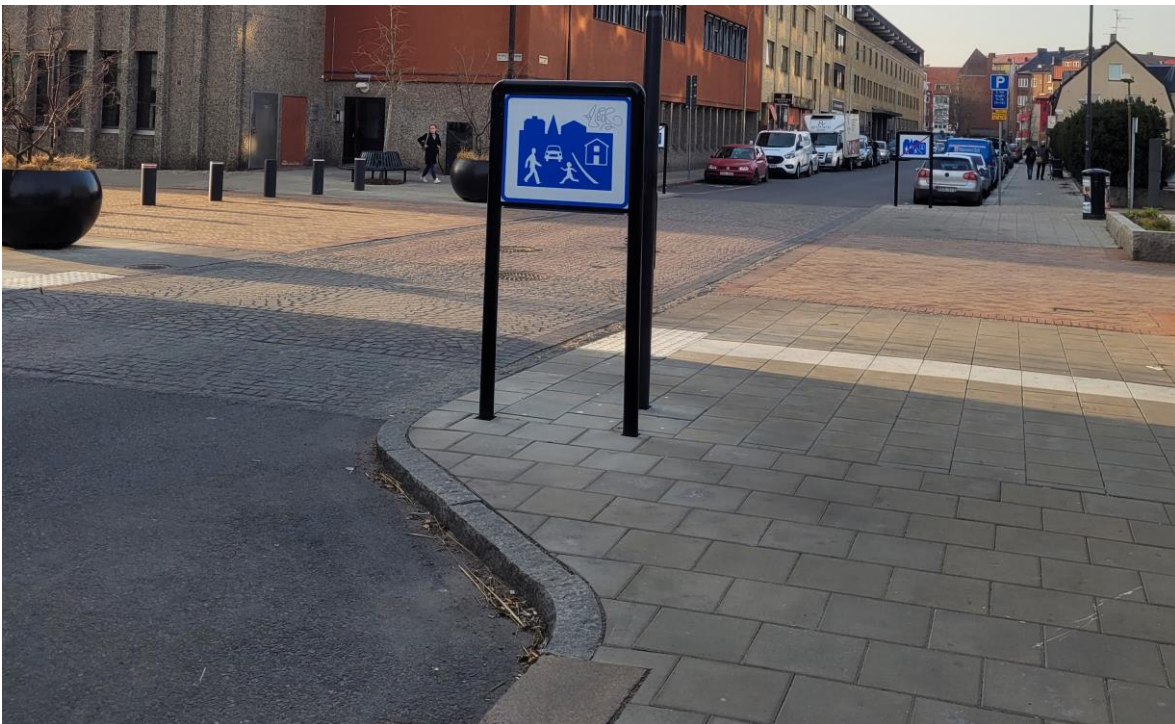
Figur 12: Egentagen bild som visar klacken, den upphöjda korsningen samt skyltning om gångfartsområde. Den tydliggör även att den södra delen av Nedre Nytorgsgatan har stängts av för motorfordon som saknar behörighet (2022).

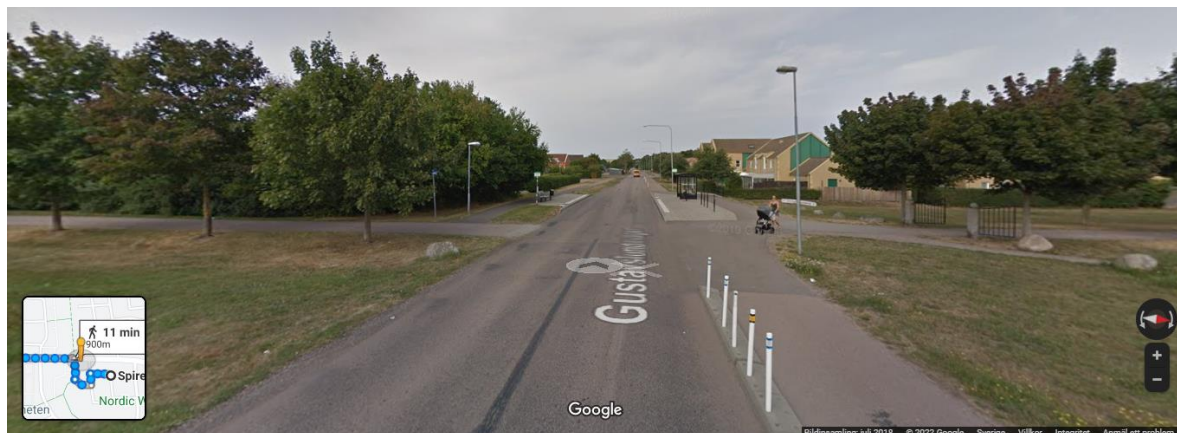
Figur 14: Korsningen Gustavslundsvägen – Spireagatan före ombyggnation (Google Maps 2018).

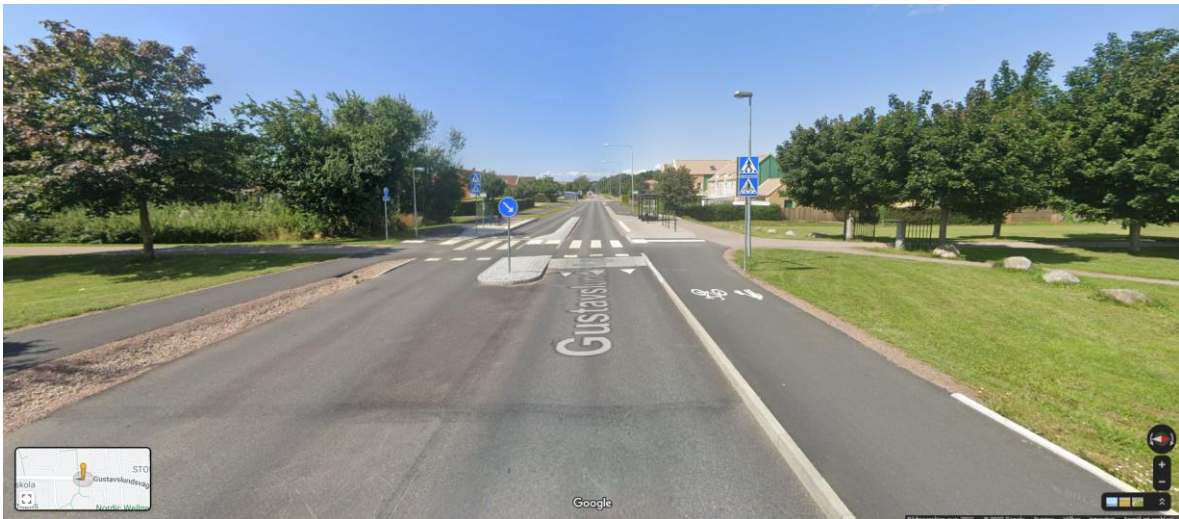
Figur 15: Gustavslundsvägen – Spireagatan efter utförda åtgärder angivna ovan (Google Maps 2021).

- Gång- och cykelbana har adderats längs Gustavslundsvägen. En trottoar har även adderats på södra sidan av Gustavslundsvägen.
- Vid hållplatsen på södra sidan förlängdes gångbanan med ca 2 meter för att sammankoppla med Spireagatan.

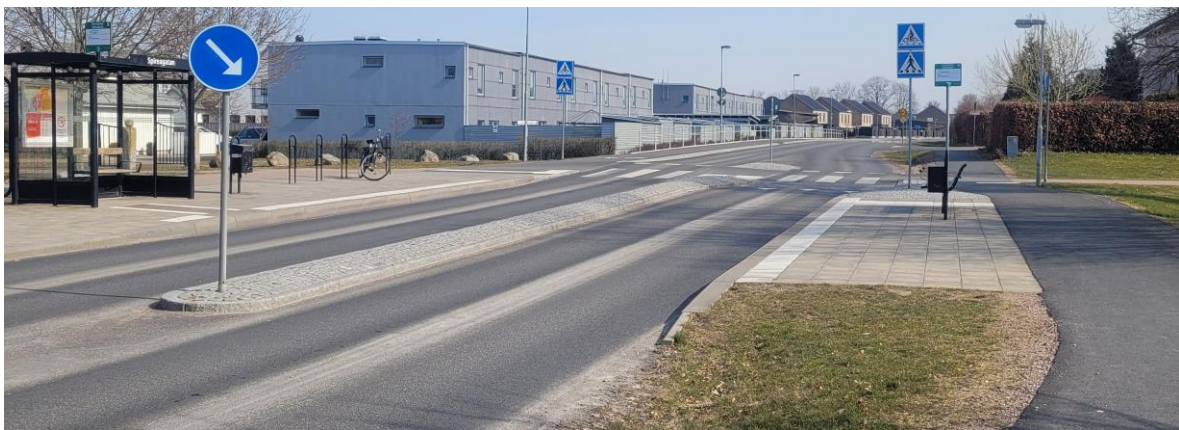
Figur 16: Egentagen bild som visar mittrefugan som hindrar omkörning av buss (2022).

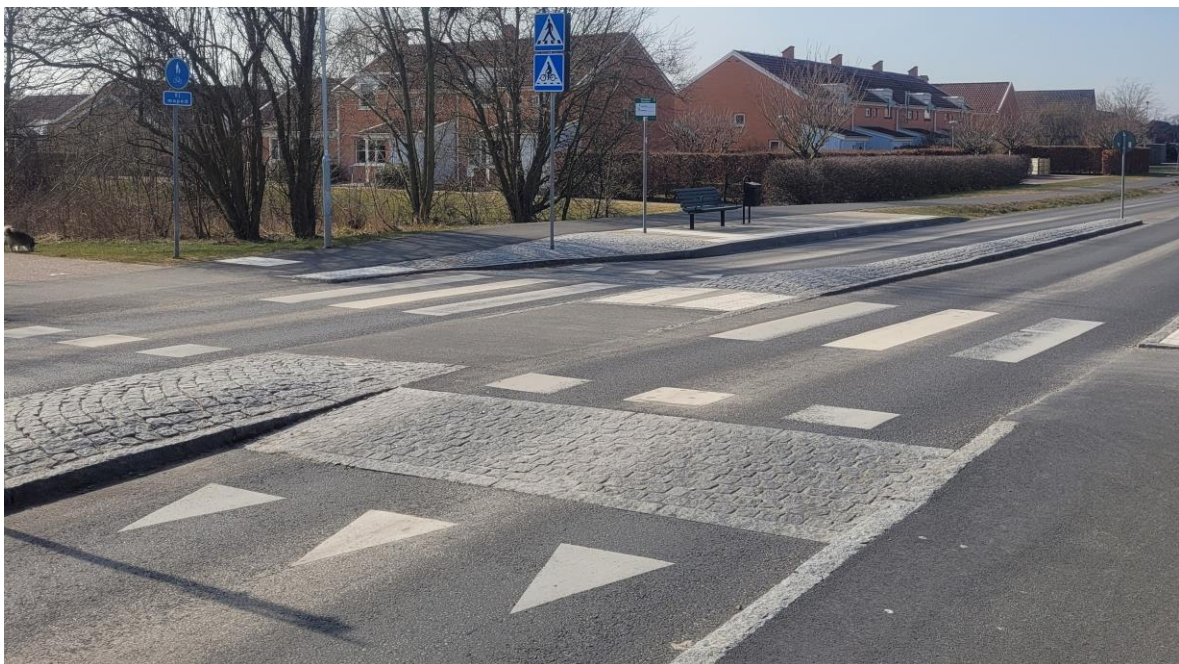
Figur 17: Egentagen bild som visar den upphöjda gång- och cykelöverfarten i förhållande till busshållplatsen (2022).

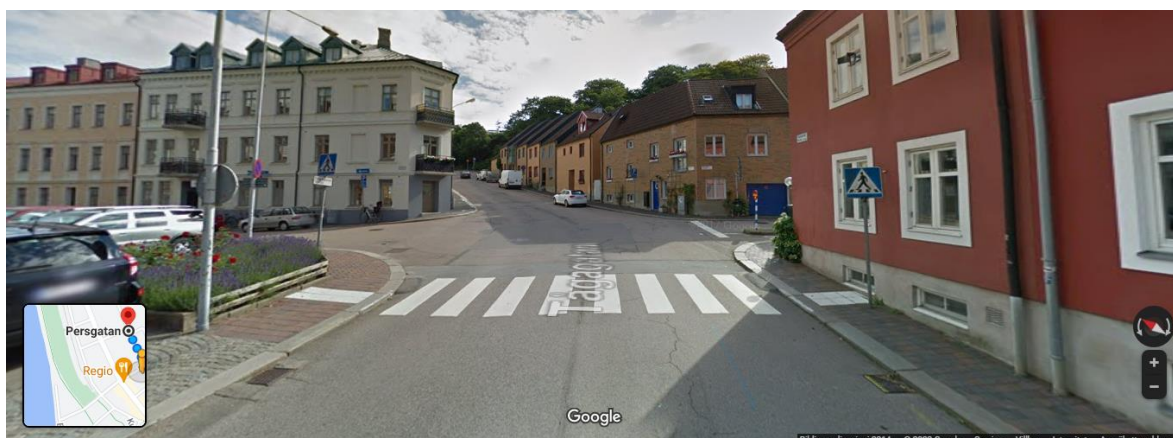
Figur 19: Korsningen Tågagatan – Persgatan före ombyggnation (Google Maps 2014).

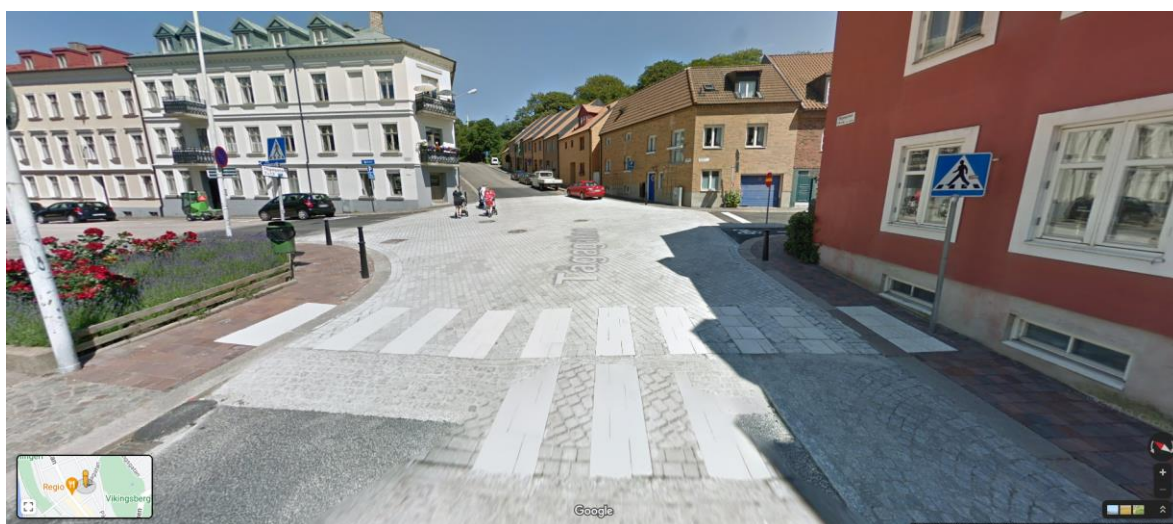
Figur 20: Tågagatan – Persgatan efter utförda åtgärder angivna ovan (Google Maps 2017).

- Korsningen höjdes upp.
- En 2 meter bred klack byggdes till väster om Persgatan så att körbanan smalnades av till ca 5 meter vid övergångsstället.

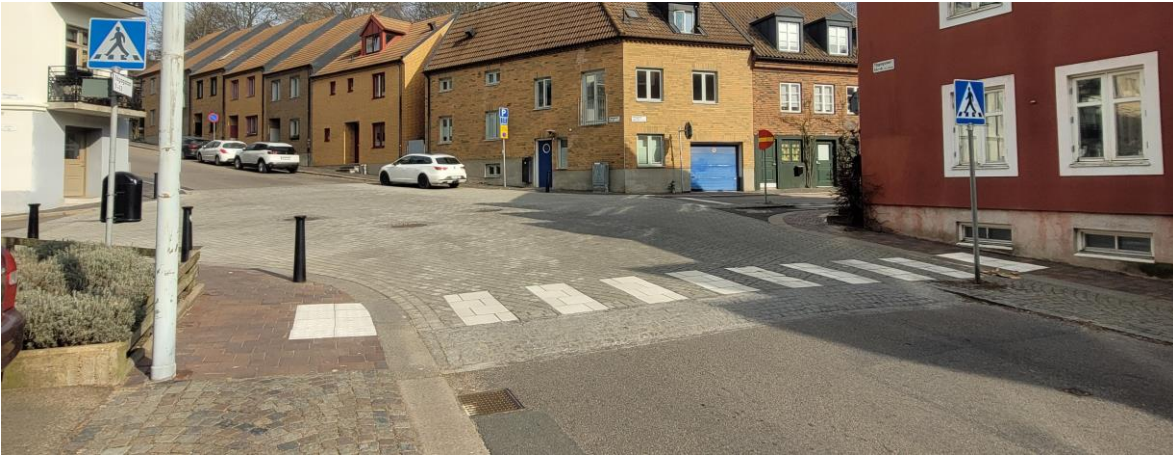
Figur 21: Egentagen bild som visar den upphöjda korsningen samt den enkelriktade Persgatan (2022).

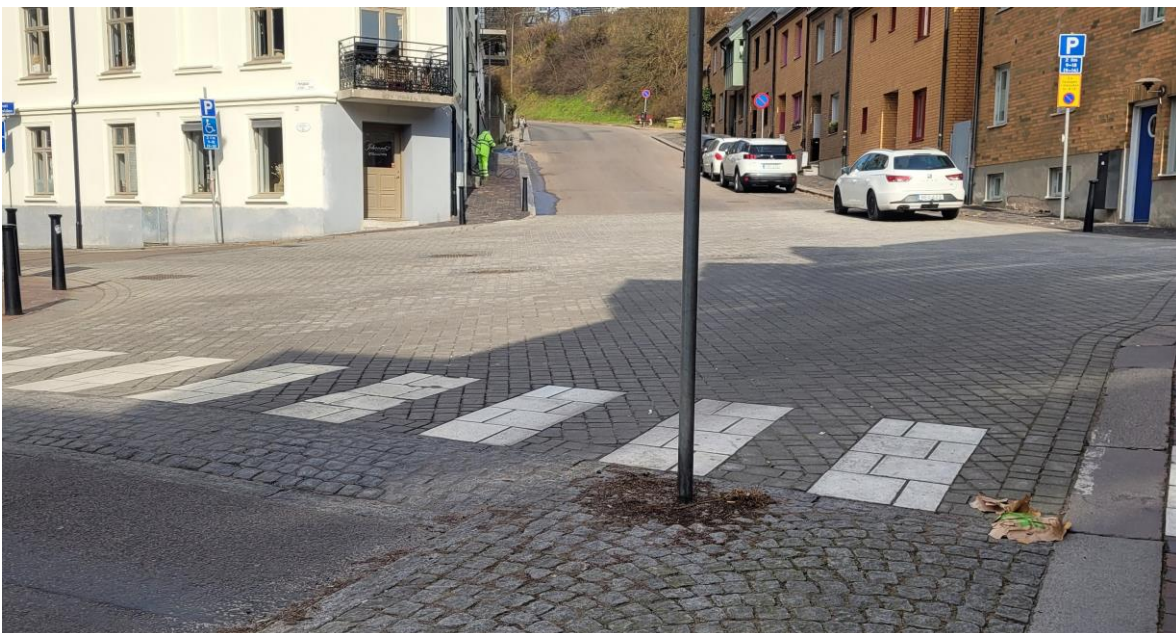
Figur 22: Egentagen bild som visar den upphöjda korsningen. I bilden syns även backen där fordon tenderade att hålla höga hastigheter (2022).

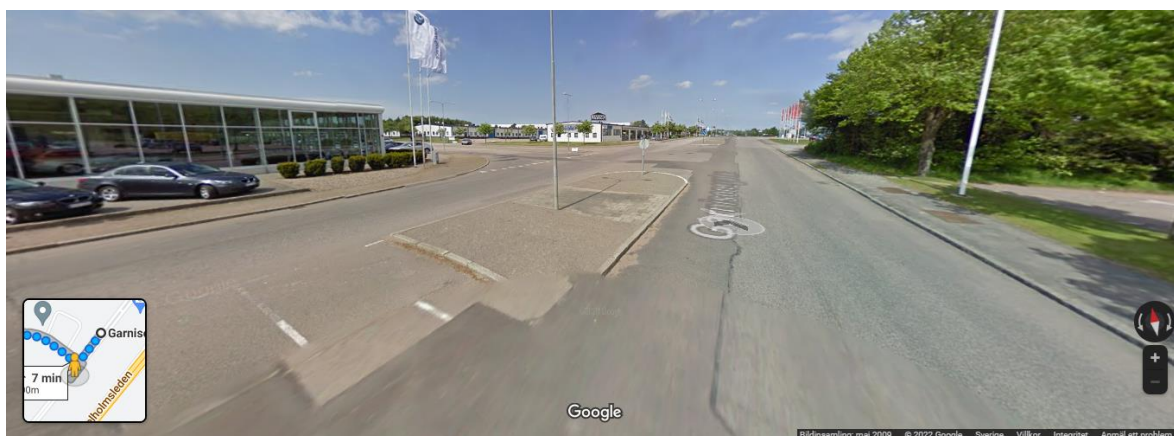
Figur 25: Korsningen Garnisonsgatan – Muskötgatan före ombyggnation (Google Maps 2009).

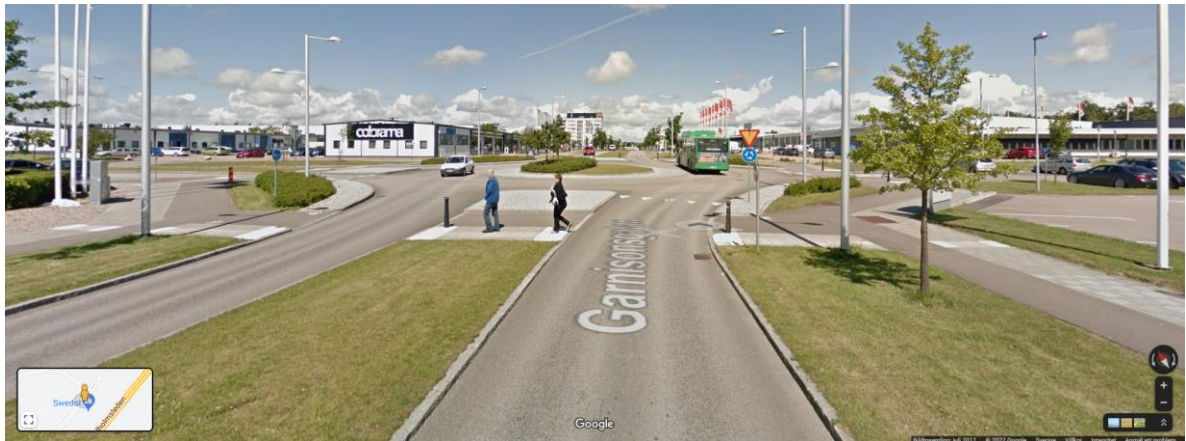
Figur 26: Garnisonsgatan – Muskötgatan efter utförda åtgärder angivna ovan (Google Maps 2017).

- Vegetation adderades i form av växtlighet i rondell och på skiljeremсор.
- Belysning adderades på flera platser i korsningen.

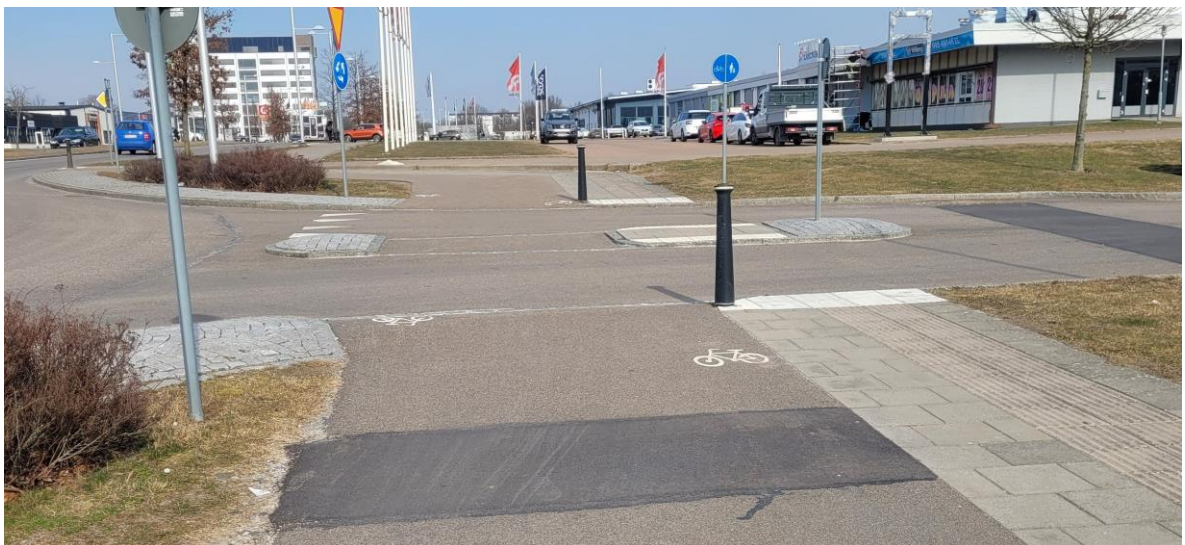
Figur 27: Egentagen bild som visar gång- och cykelpassagen med dubbelriktade cykelfält (2022).

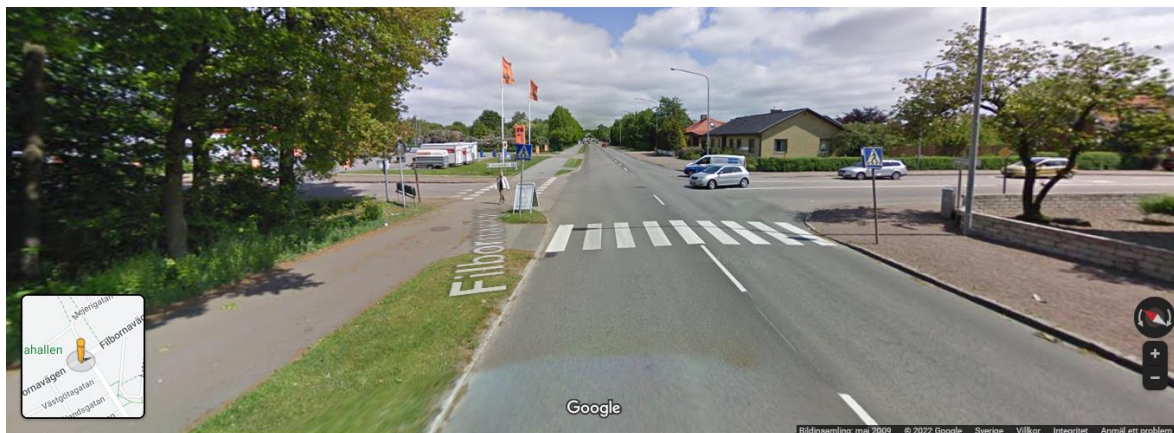
Figur 29: Korsningen Filbornavägen – Jönköpingsgatan före ombyggnation (Google Maps 2009).

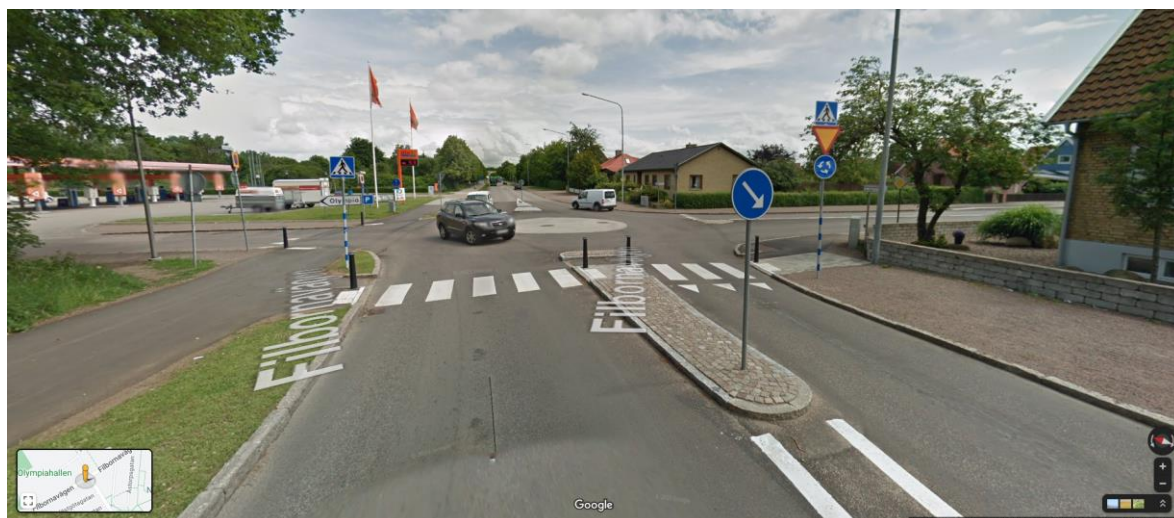
Figur 30: Filbornavägen – Jönköpingsgatan efter utförda åtgärder angivna ovan (Google Maps 2011).

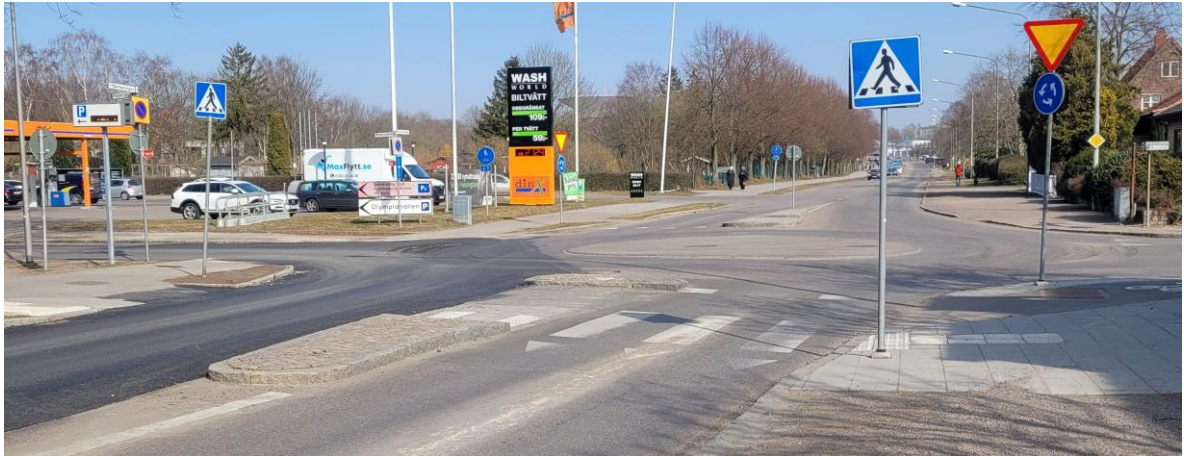
Figur 31: Egentagen bild som visar Filbornavägen – Jönköpingsgatan efter utförda åtgärder 2019 (2022).

- En cykelbana byggdes längs den västra sidan av Jönköpingsgatan.

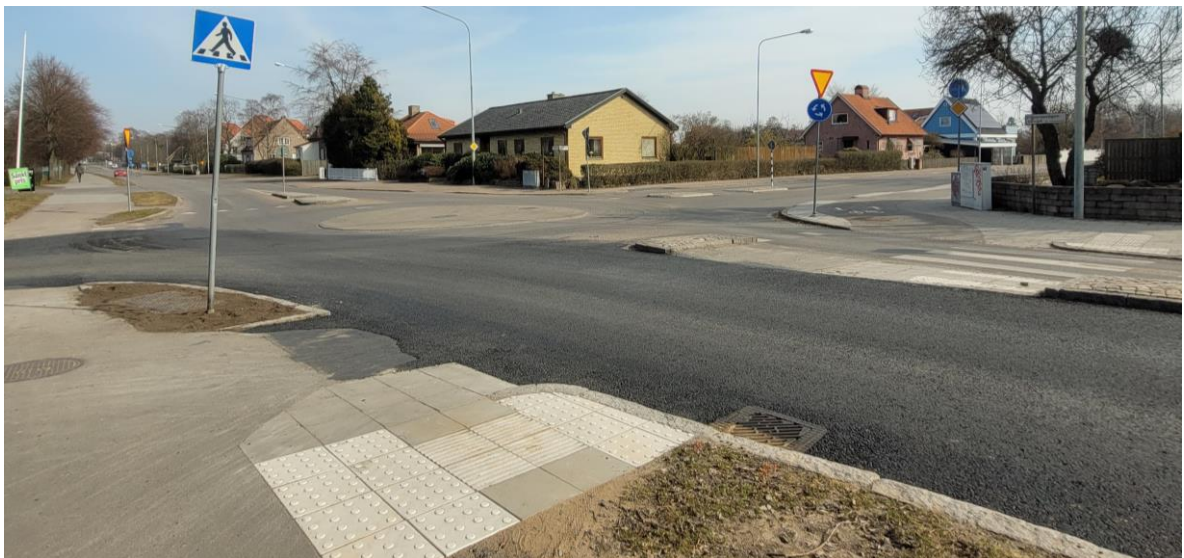
Figur 32: Egentagen bild som visar gång- och cykelpassage (2022).
