Driftstörningar relaterade till järnvägens kontaktledningssystem

**– begränsa och förebygga förseningar orsakade av
strömavtagare och kontaktledning**

Examensarbete:
Margareta Nielsen
Amanda Nilsson

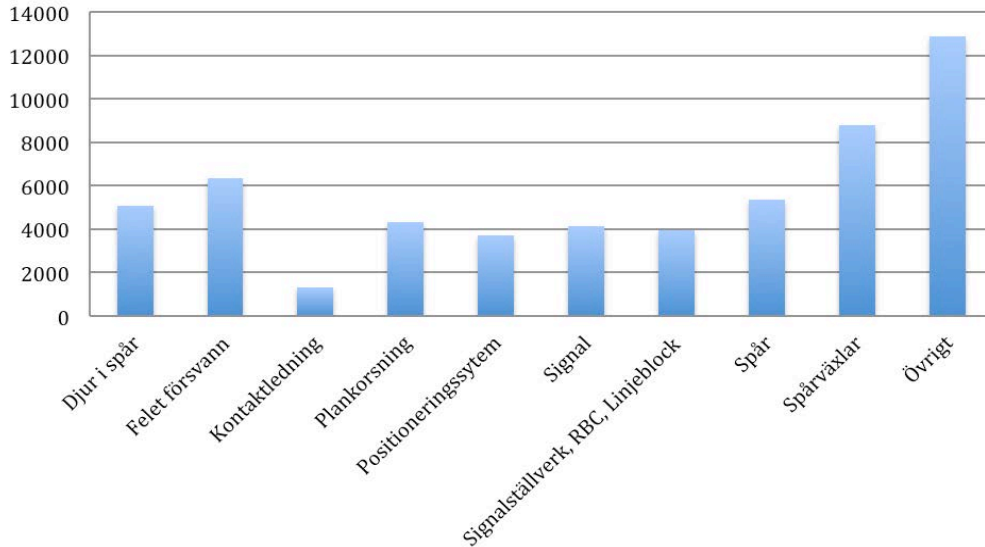
Figur 1: Antal anmälda fel på samtliga anläggningstyper (Trafikverket 2012)

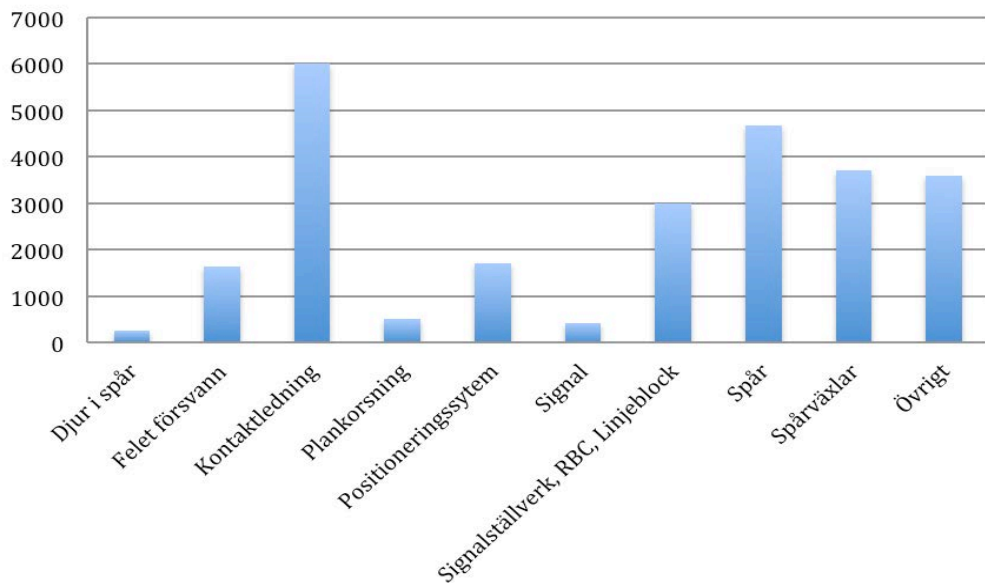
Figur 2: Antal merförseningar på samtliga anläggningstyper (Trafikverket 2012)

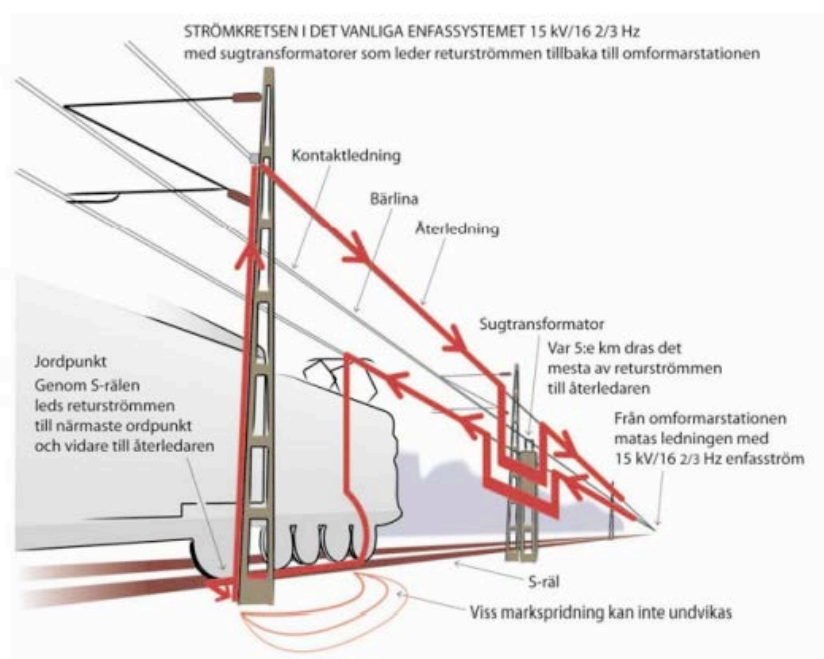
Sugtransformatorer används för återledning av returströmmen. Drivströmmen är seriekopplad med primärlindningen och den återledda strömmen är seriekopplad med sekundärlindningen. Primär- och sekundärlindning har lika många lindningar, d.v.s. att spänningen är den samma på bägge sidor om transformatorn. Primärlindningen skapar ett ”elektriskt sug”, en EMK (elektromotorisk kraft), som gör att sekundärlindningen kommer att sträva efter samma ström som går genom primärlindningen (Banverket, 2006).

Figur 3: BT-system (Banverket, 2006)

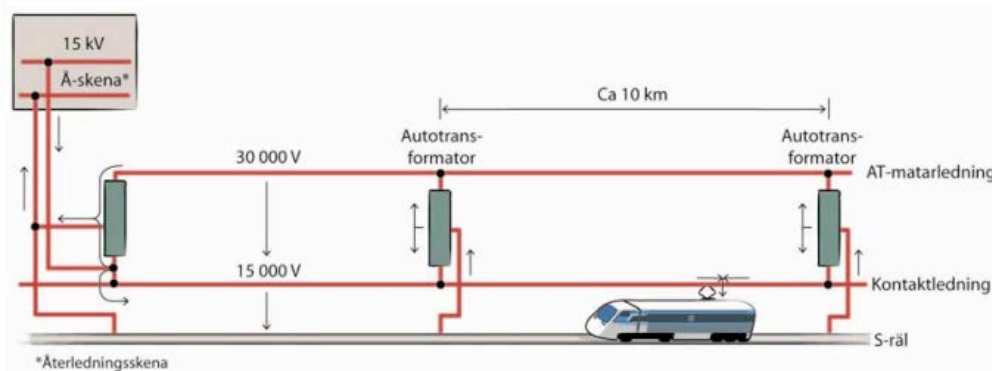
Spartransformator (autotransformator) används för återledning av returströmmen. I en spartransformator fungerar en och samma lindning både som primär- och sekundärlindning. Spartransformatorer är kopplade mot en matarledning i motfas till kontaktledning och räl. Matarledningen har då tvåfas 30 kV, och spänningen i kontaktledningen blir 15 kV (Trafikverket, 2006).

Figur 4: AT-system (Banverket, 2006)

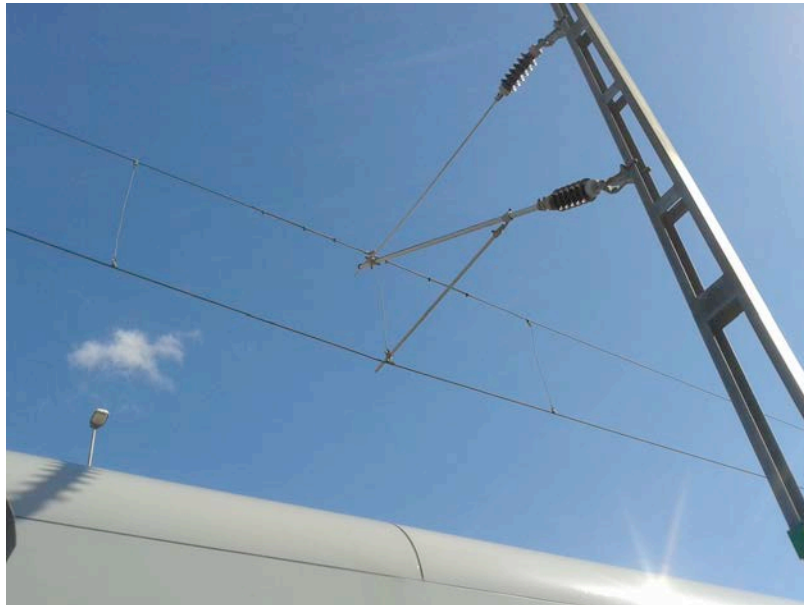
Om kontakttråden är direkt upphängd i utliggarens underrör, utan tillsatsrör, kallas det för S-system. Systemet är vanligt på bangårdar och banor med 120 km/h som STH, då det är en enklare form av upphängning. System S ska endast väljas på ombyggnationer av bana eller nybyggnation på bangård (Trafikverket, 2013).

Figur 5: Utliggare system S. (Foto: Nielsen, M. 2013)

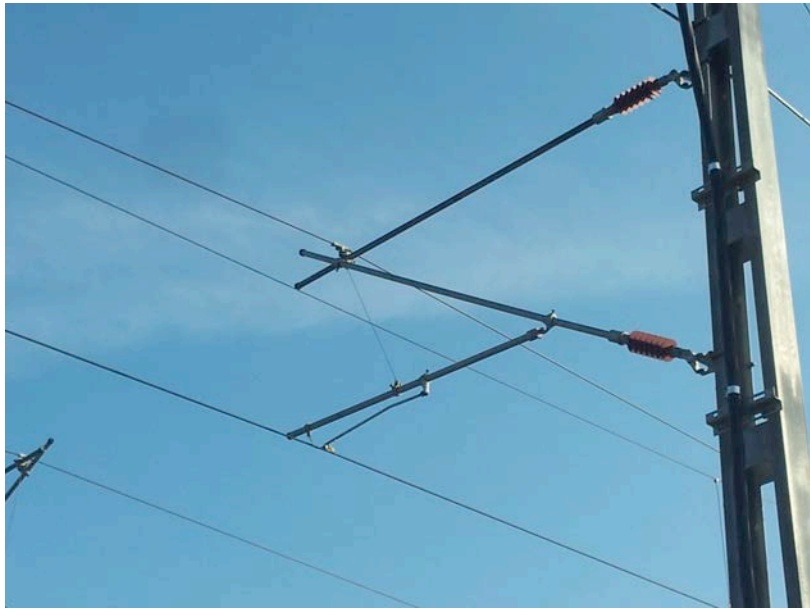
Kontakttråden hängs upp i ett rörligt tillsatsrör som sitter fast i utliggarens underrör. Beroende på val av inspänningskraft möjliggörs högre hastigheter, med STH från 140-200 km/h. I dag används inspänningskrafter på ST-system från 7,1 -15 kN. Både S-system och ST-system har en kontakttråd som är upphängd i bärlinan med bärtrådar (Banverket, 2006).

Figur 6: Utliggare system ST (Foto: Nielsen, M. 2013)

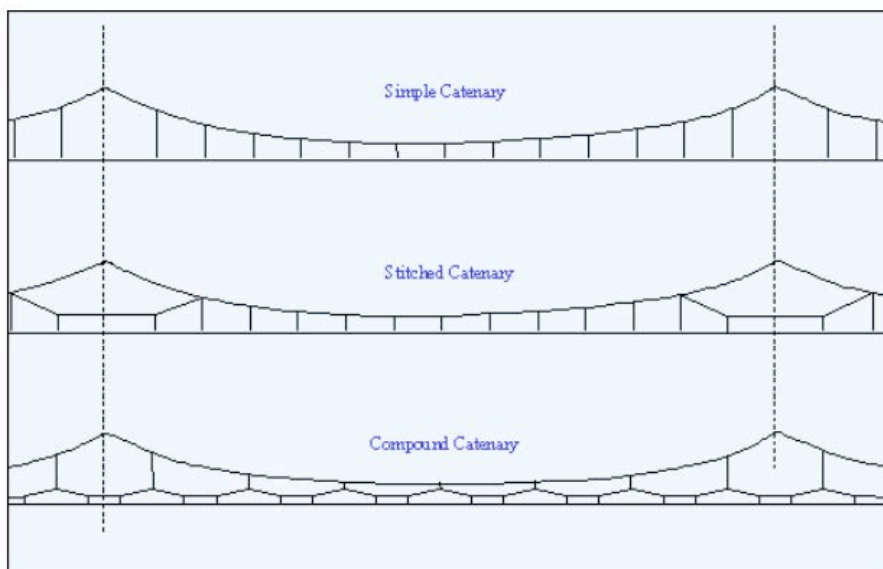
Kontakttråden monteras i ett tillsatsrör, men första och sista bärlinan vid utliggaren hängs upp i bärlinan med hjälp av en Y-lina. Upphängningsmetoden möjliggör högre hastigheter då elasticiteten kring utliggaren blir högre. Med SYT-system blir STH 250 km/h och inspänningskraften är mellan 9,8 kN och 15 kN (Banverket, 2006).

Figur 7: Upphängningsmetoder (Banverket, 2006)

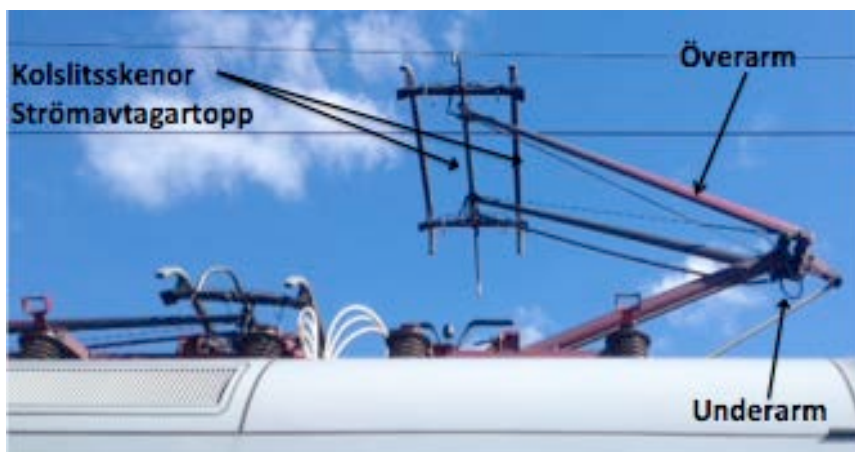
*Figur 8: Strömavtagare (DSA 200) på ett Öresundståg
(Foto: Nilsson, A.)*

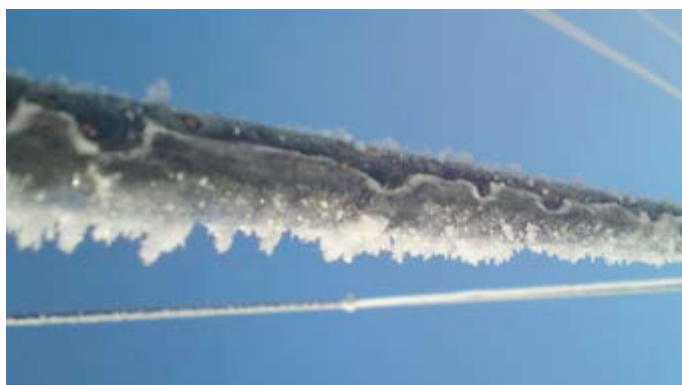
Isbildning på kontaktledningen orsakar dålig kontakt mellan strömavtagare och kontaktledning, vilket kan resultera i ett överslag i form av en ljusbåge. När en ljusbåge uppstår blir påfrestningarna på materialet stora, och livslängden kan påverkas. En ljusbåge kan under längre tid även resultera i att kolslitskenan kollapsar.

När en kontaktledning är nerisad ökar även dess vikt, något som påverkar systemets dynamiska egenskaper då påkänningen på inspänningspunkter och rörliga delar blir större. När kontaktledningen blir tyngre blir även upplyftet i strömavtagaren lägre, vilket ger en ytterligare försämrade kontakt mellan tråd och strömavtagare, som vidare kan resultera i att ljusbågar bildas. Isbildning på kontaktledning anses vara en viktig faktor när det kommer till kontaktledningsnedrivning på vintern (Haag, 2010).

*Figur 9: Isbildning på kontaktledning
(Foto: Olofsson, A)*

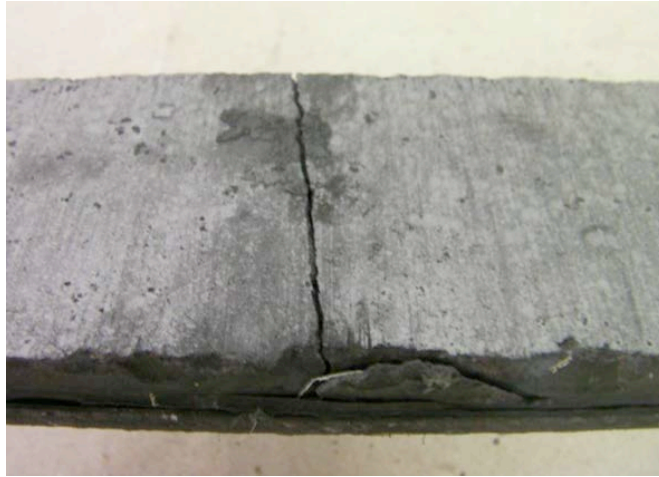
Figur 10: Sprickbildning i kolet (Foto: Olofsson, A)

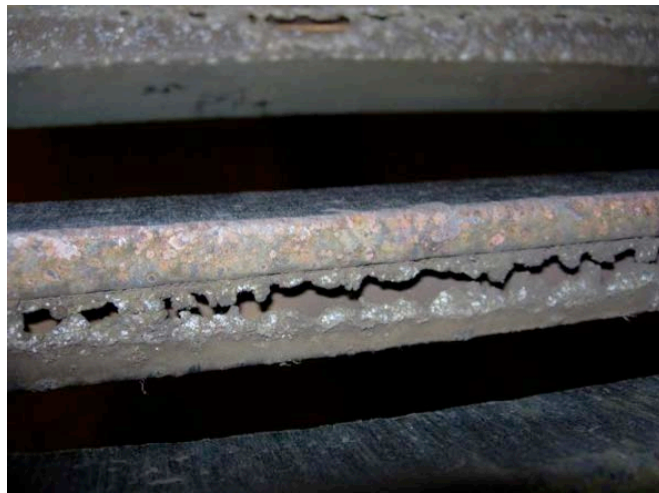
Figur 11: Sönderbränd kolslitsskena pga ljusbåge (Foto: Olofsson, A)

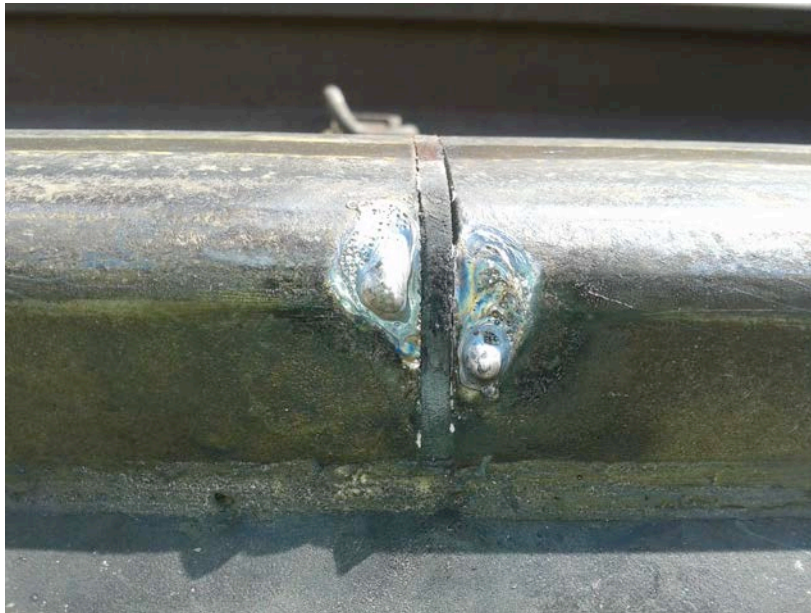
Figur 12: Smält rälsstål (Foto: Nielsen, M. 2012)

Bilden ovan visar att rälsstålet smält vid en isolator efter att kontaktledningen träffat I-rälen. Åtgärden blir att kapa rälsbiten, för att sedan placera en passräl på minst 6 meter. Passrälen svetsas dit och efteråt måste spårledningen mätas och kalibreras för att försäkra att fordonsindikeringen fungerar som den ska.

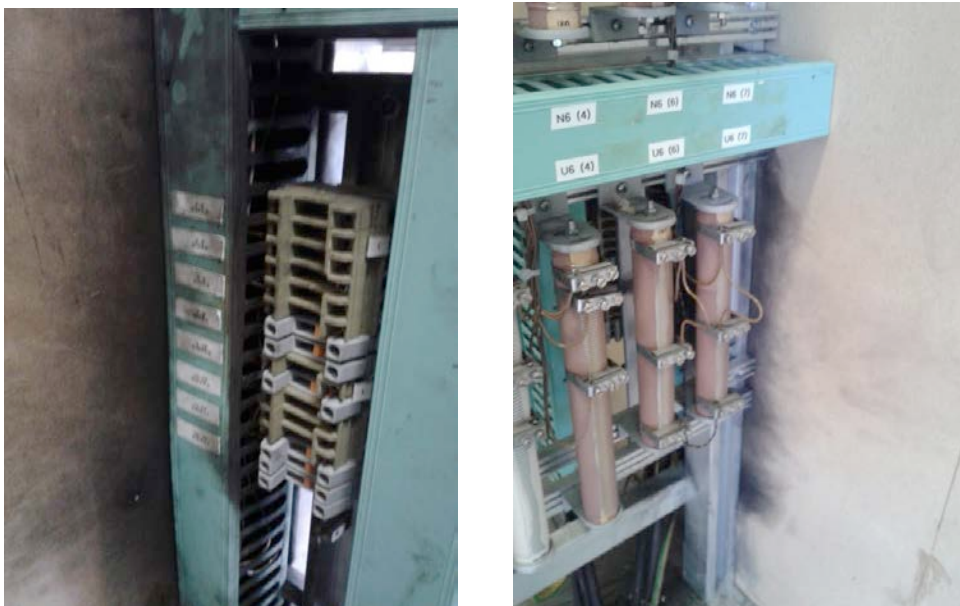
Figur 13: Sönderbrända plintar och spolar (Foto: Nielsen, M. 2012)

Bilden ovan visar hur det kan se ut i ett ställverk efter att kontaktledningen ramlat ner på I-rälen och ”blåst ut” innehållet i det. Bilden visar tydligt bränmärken efter urladdningen. Som åtgärd måste sönderbrända relä, motstånd och plintar bytas ut.

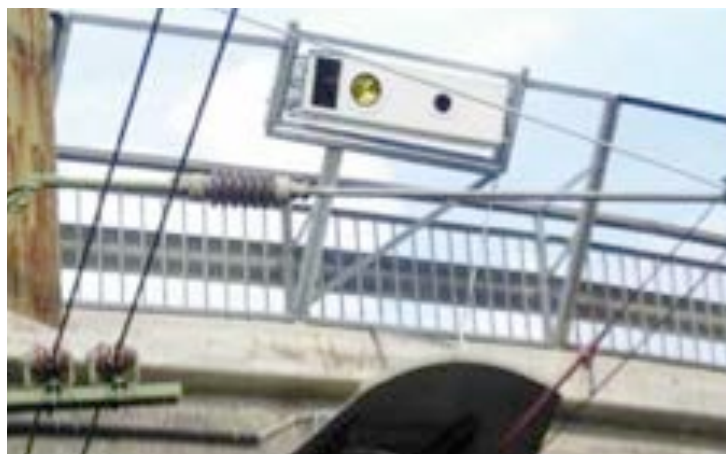
Detektorn fotograferar strömavtagaren när tåget befinner sig cirka 7 meter ifrån kameran (Sensys, 2013). Kameran kan ta bilder med god bildkvalité på fordon som färdas med en hastighet upp till 250 km/h (Sensys, 2010).

Figur 14: KIKA-detektor på bro (Foto: Trafikverket)

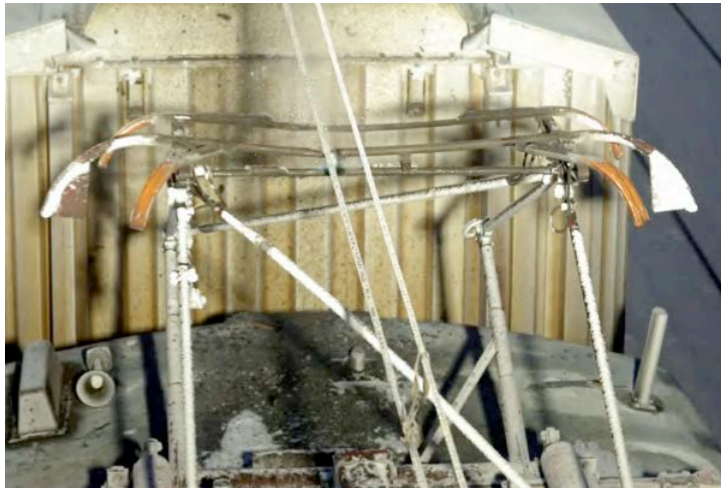
Figur 15: Foto av KIKa-detektor (Foto: Olofsson, A)

Detektorn analyserar sedan kvalitén hos strömavtagaren, först genom att studera bilden i ett bildbehandlingsprogram där en utsortering av möjliga skador sker. Den viktigaste komponenten att analysera är kolslitsskenan, då den ska bidra till en god kontakt mellan strömavtagare och kontaktledning. Vid skadad kolslitsskena blir kontakten sämre och risken är stor för att allvarliga fel uppkommer. Om detektorn upptäcker fel på strömavtagare larmar den och skickar bilden till fjärrtågklararen för att där analyseras manuellt. Om några oklarheter uppkommer ska fjärrtågklararen ta hjälp av eldriftledaren (Banverket, 2009).

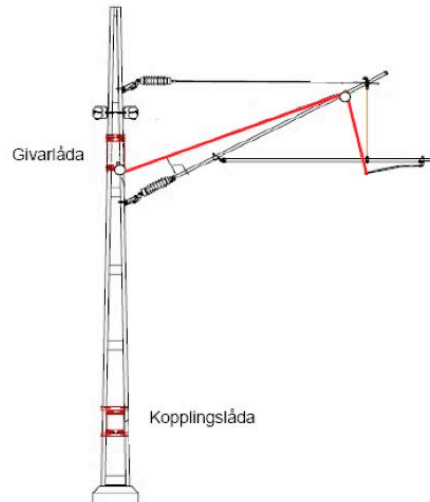
Detektorns uppgift är att varna om upplyftet är för stort eller för litet. Detta gör detektorn genom att mäta av den vertikala lägesförändringen hos kontakttråden (Trafikverket, 2005). I bild 16 visas hur en upplyftsdetektor är placerad.

Figur 16: Upplyftsdetektor (Trafikverket, 2009)

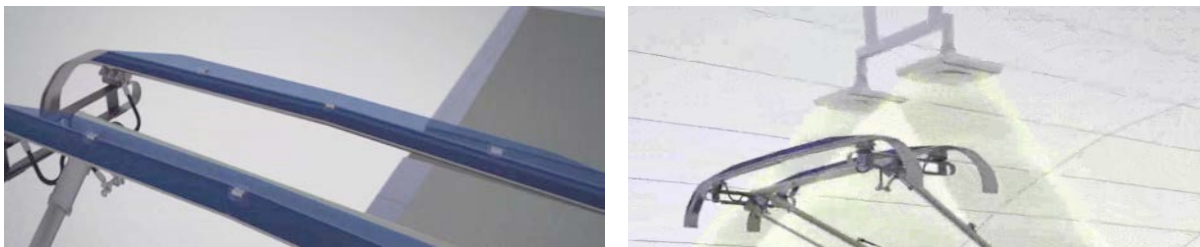
En intressant teknik som det tyska företaget Schunk har tagit fram, är den så kallade "Intelligent Carbon for pantographs", intelligent kol för strömavtagare. Tekniken kan liknas vid svenska KIKA, men istället för att använda kameror används ett datorsensorsystem. Övervakningssystemet är monterat vid en strategisk utvald punkt på banan, en tillhörande trådlös sensor placeras ut på loket under strömavtagaren, samt monteras flera sensorpunkter inuti kolslitskenan. När tåget sedan passerar övervakningssystemet, mäts kolslitskenans status. Med hjälp av ett datorprogram och tåginformation kan ett rekommenderat datum ges om när kolslitskenan skall bytas. Informationen skickas sedan vidare till tågoperatören med e-mail eller SMS (Schunk, 2013).

Figur 17: Sensorsystem i "Intelligent carbon for pantograph", (Schunk, 2013)

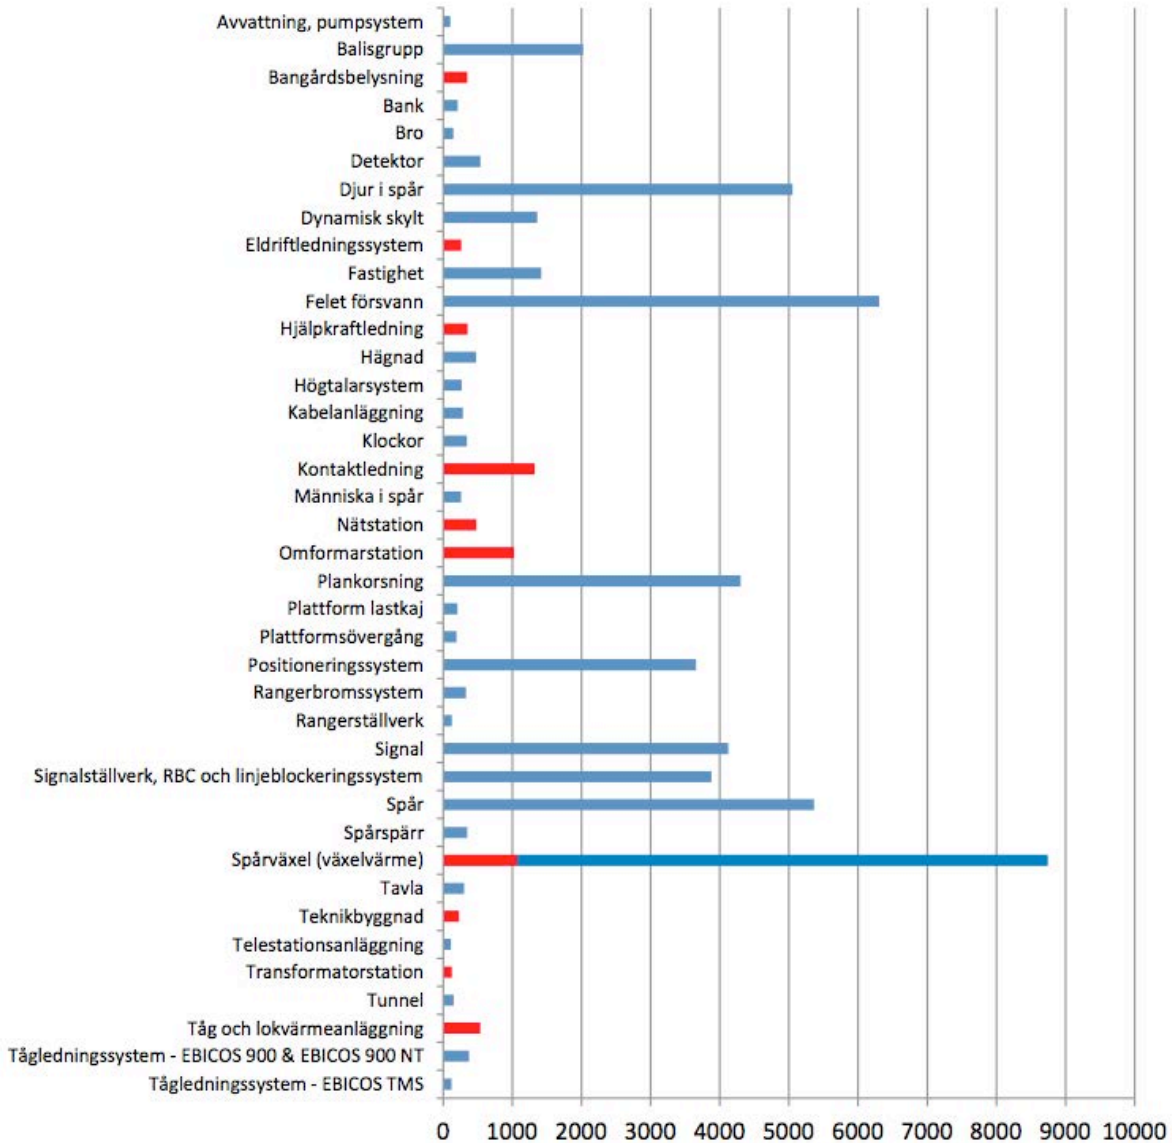
Dessa två diagram belyser förseningsproblematiken vid kontaktledningsrelaterade fel väl. Staplarna markerade i rött är i anknytning med kontaktledning.

Figur 18: Antal anmälda fel på samtliga anläggningstyper år 2012

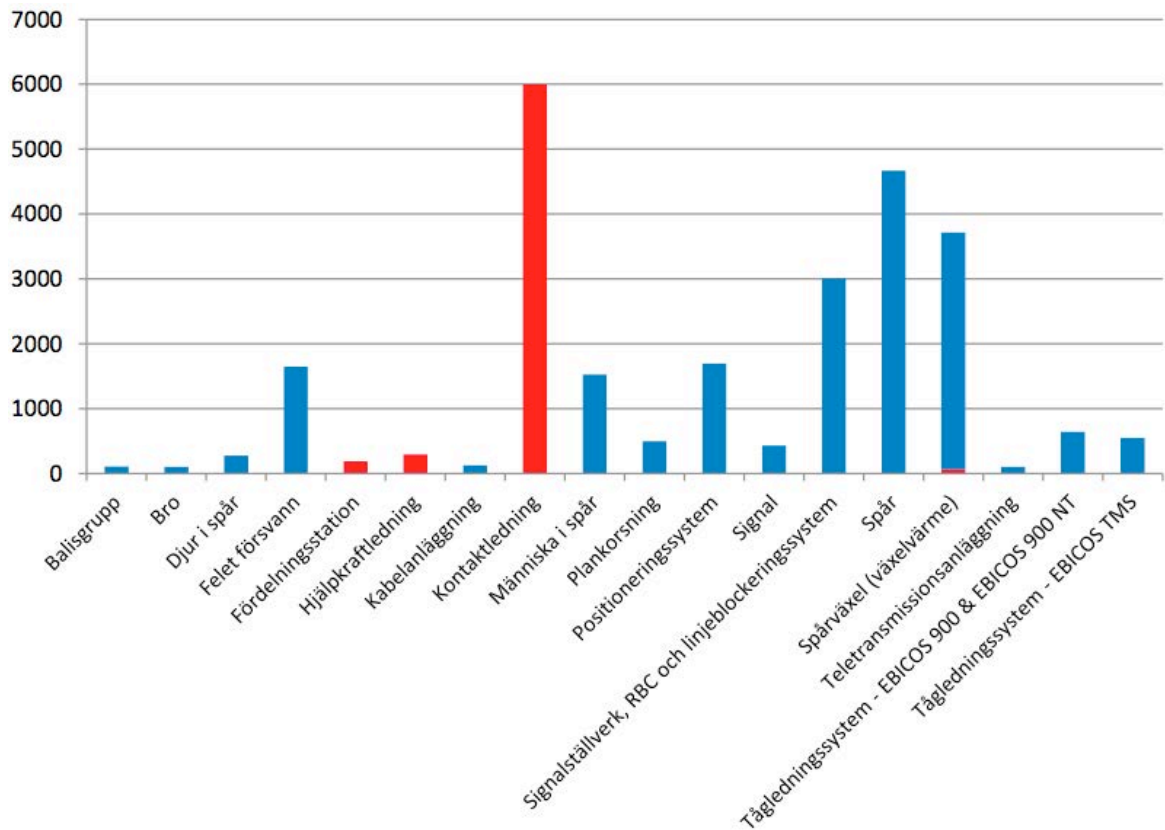
Figur 19: Antal merförseningstimmar på samtliga anläggningstyper (över 100 timmar) år 2012

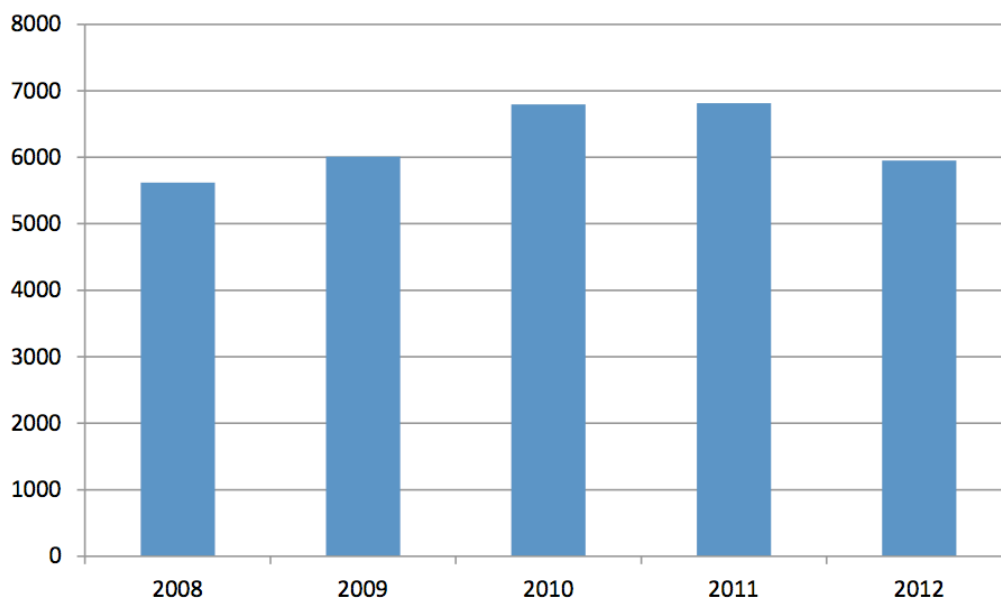
Elkraftsanläggningarna står för 30 % av alla förseningar som skedde under år 2011. Sammanlagt 1024 stycken fel påverkade framkomligheten hos trafiken och resulterade i 7691 förseningstimmar. Av dessa var 448 stycken kontaktledningsfel, vilka resulterade i 5903 förseningstimmar.

Figur 20: Antal anmälda fel under perioden 2008-2012 för elkraftanläggningar.

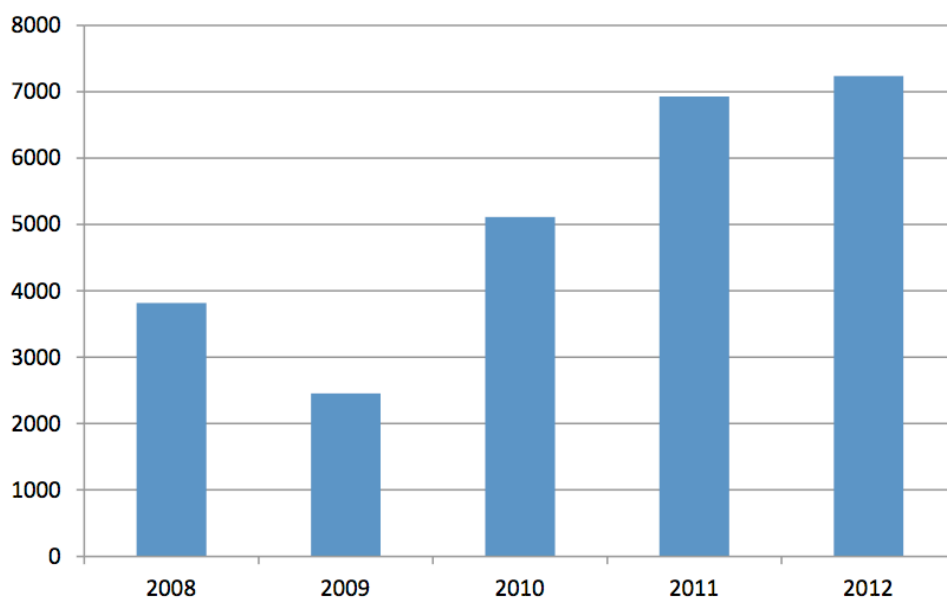
Figur 21: Merförseningstimmar under perioden 2008-2012 för elkraftanläggningar.

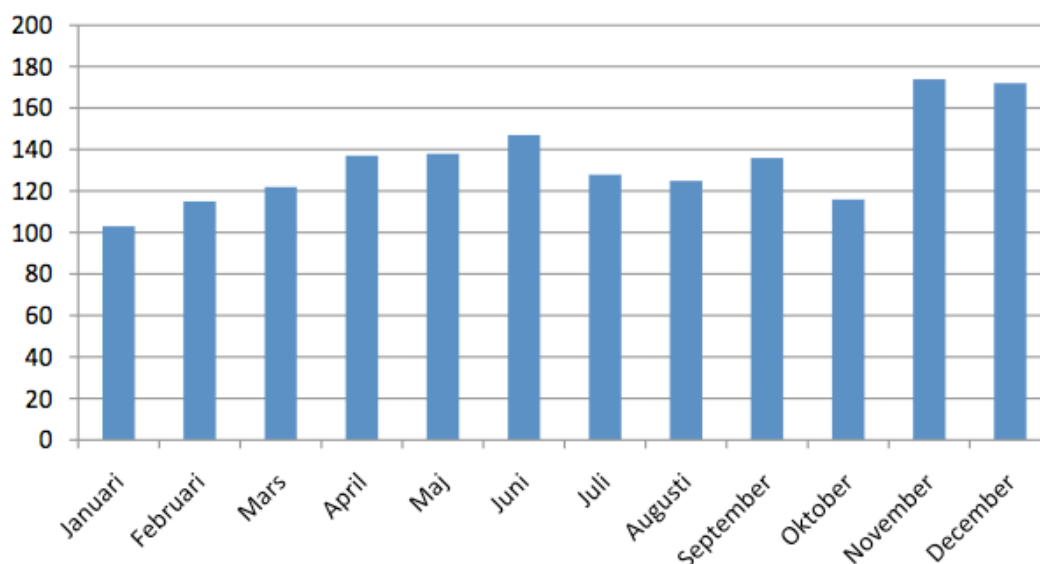
76 % av alla förseningstimmar på elkraftsanläggningen beror på fel på kontaktledningen. I figur 22 visas hur förseningarna var fördelade under året. Störst antal felanmälningar skedde kring november och december (ca 170 på vardera månad).

Anledningen till att det uppstår fler fel under vintermånaderna beror på att det kalla klimatet påverkar kontaktledningen negativt, bland annat genom frostbildning på ledningen. Viktigt att ta hänsyn till vid avläsning av diagrammet är att inte alla felanmälningar leder till förseningstimmar.

Figur 22: Antal anmälda fel på kontaktledningen år 2011 (fördelat månadsvis).

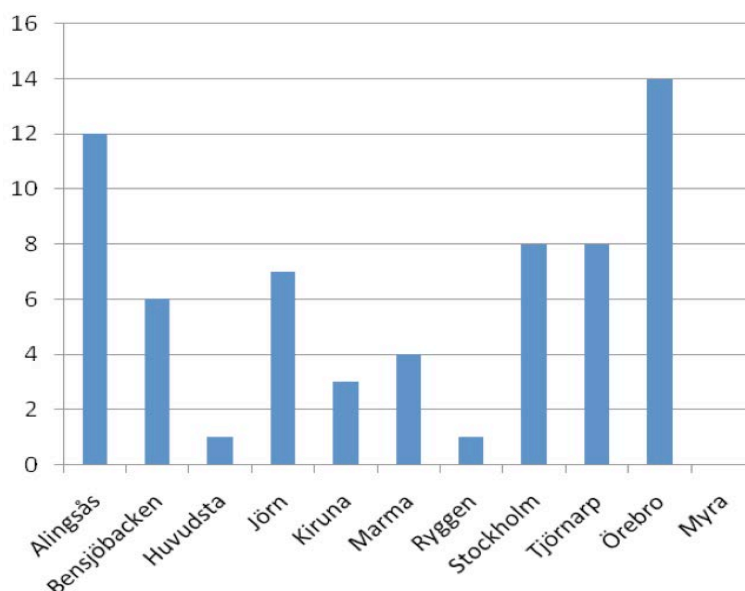
Under hösten 2011 placerades 12 nya KIKA-detektorer ut för att komplettera de existerande 10. De nu sammanlagda 22 detektorerna upptäckte själva 18 skador. Med hjälp från extrapersonal på driftledningscentralen upptäcktes 46 stycken skador med manuell granskning. Antal falsklarm uppkom till 426 stycken.

Figur 23: Antal upptäckta skador 2011, fördelat per detektor

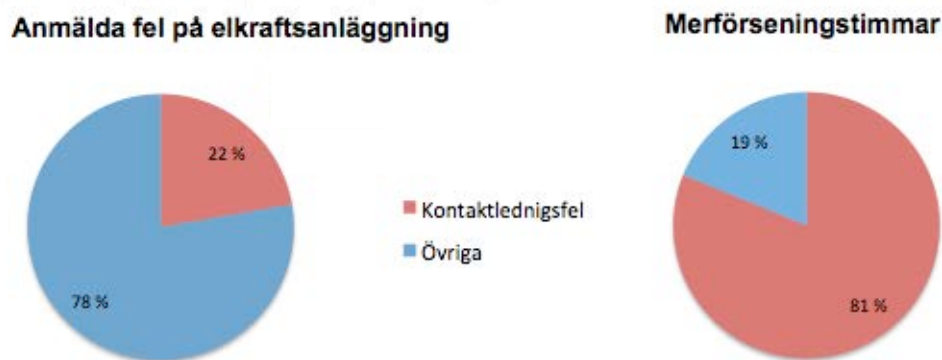
Anmärkningsvärt är att kontaktledningsrelaterade fel skapar mycket stora merförseningar i förhållande till antal anmälda fel. I figur 24 tydliggörs detta.

Figur 24: Diagram över fel och merförseningar på elkraftsanläggningen under 2012.

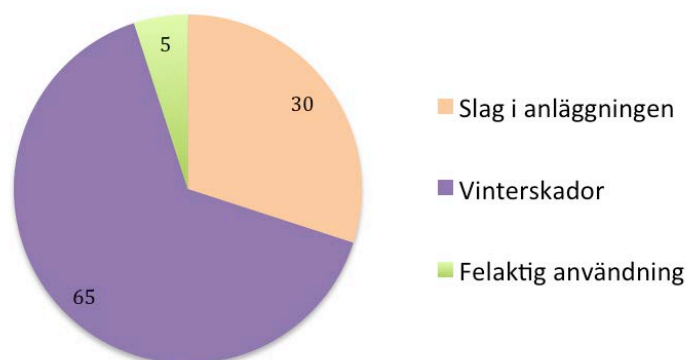
Under 2012 förbättrades den manuella övervakningen av KIKA-detektorerna, vilket resulterade i att hela 188 stycken skador uppmärksammades. Dessa i form av deformerade och skadade strömavtagare eller kolslitskenor. För att få en bättre orsaköversikt delas skadorna upp i 3 olika typer, vilka följer nedan:

Figur 25: Typ av fel på strömavtagaren

30 % av skadorna berodde på ”slag i anläggningen”, vilket exempelvis kan vara att en mindre del av kolet saknas på kolslitsskenan. Anledningen till denna typ av skada är oftast ett fel i infrastrukturen. Det kan dock vara mycket svårt att hitta felkällan i infrastrukturen.

65 % av skadorna var så kallade ”vinterskador”. Vid frostiga förhållanden kan stora ljusbågar uppstå, dessa orsakar skador på limmet på kolslitsskenan, vilket kan resultera i att hela kolet försvinner. Denna typ av fel är mycket årstidsberoende, under april och september skedde endast 2 fel, medan under oktober och mars förekom hela 20 stycken fel.
