## Stenar kan tala!

### Vä kyrka i klarare belysning

Ödman, Anders

*Published in:*  
Vä kyrka 900 år

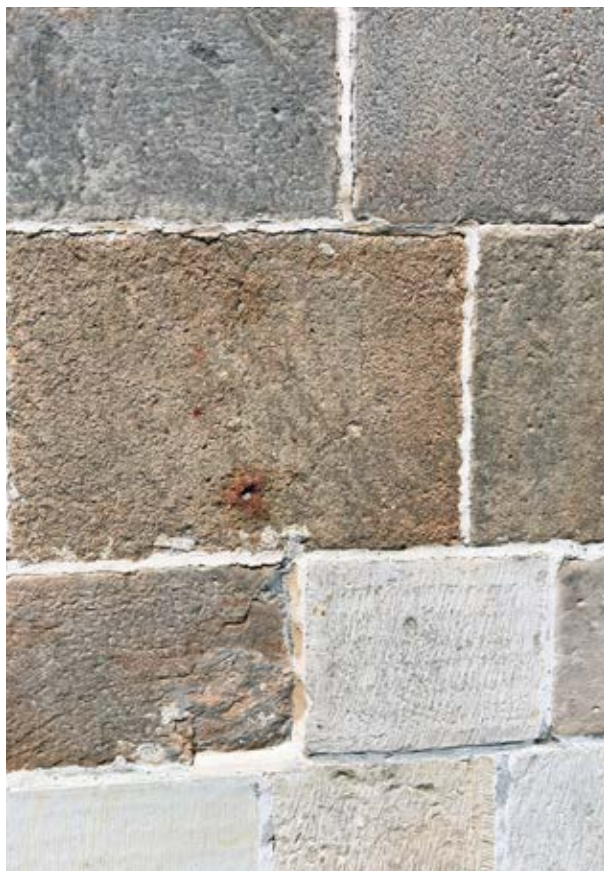
*Fig. 1. Bilden visar Höörsandsten i Vä kyrkas fasad och den stora skillnaden mellan den grusiga Kvarnstenen och den ljusa homogena Lundastenen/Skellingstenen. Den nyhuggna Lundastenen kommer med tiden att mörkna.  
Foto: Anders Ödman.*

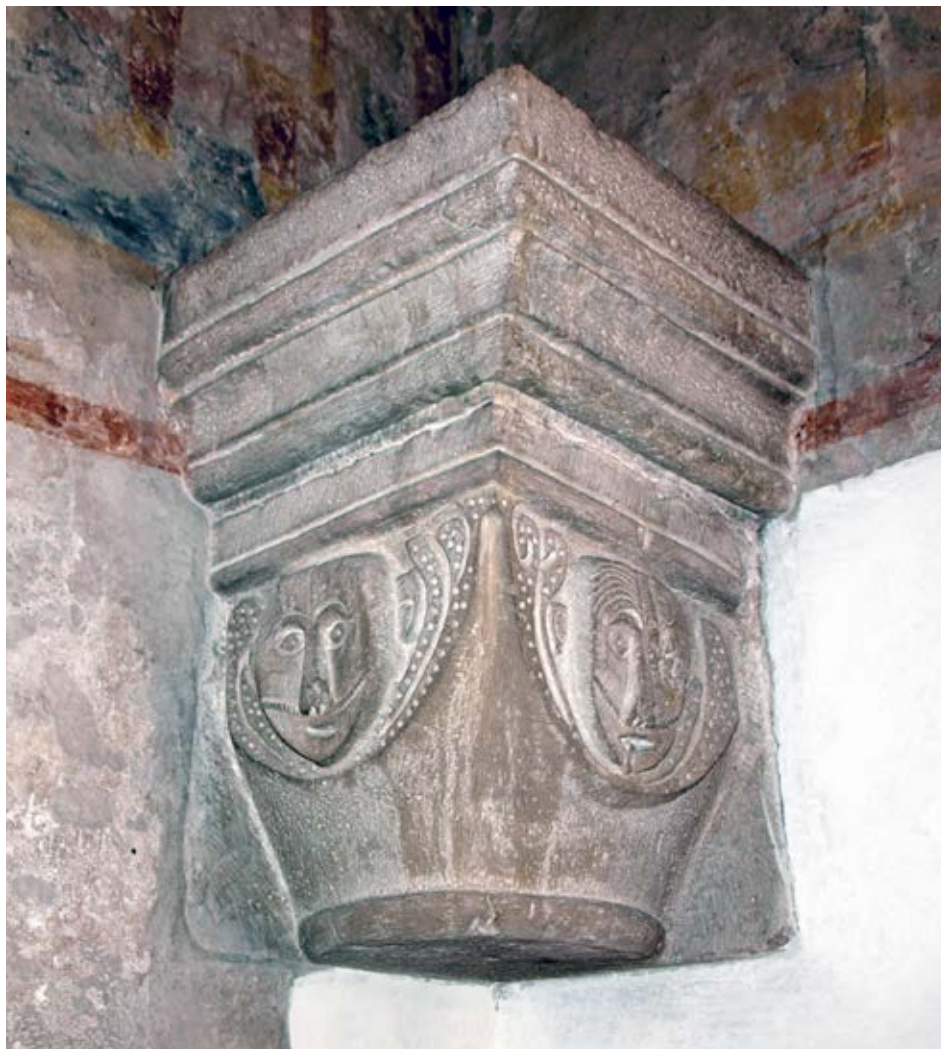
*Fig. 3. Det sydöstra korkapitålet har en typ av dekor som inte påträffas i Lunds domkyrka. Græbe bedömde den som anglonormandisk och figuren har stora likheter med Bayeux-tapetens mustaschförsedda krigare. Ovanför kapitålet skymtar de romanska målningarna. Foto: Anders Ödman.*

I korbyggnadens hörn har stått fyra kolonner vilka nu saknas. Deras attiska baser med hörnknopp finns gömda under golvet och deras kapitäl sitter ännu kvar på sina ursprungliga platser, fästa vid väggens murverk. Kapitälerna är av en ålderdomlig art och deras ansiktsframställningar har en dragning åt den sena järnålderns bildvärld och en slående likhet med Bayeuxtapetens broderade mustaschansikten (fig. 3).

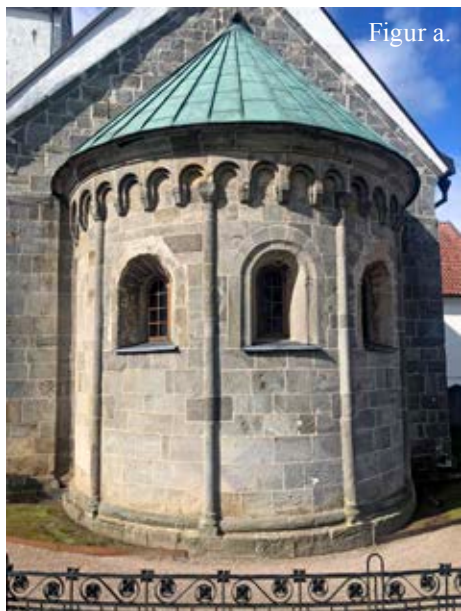
Figur a.

*Fig. 4 a-f. Ursprunglig kordekor? Det ursprungliga östra korfönstret (a) från det rakslutna koret har flyttats ut i absiden då denna byggdes. Lägg märke till dekorlisten (b) till vänster i fönstrets karm. Fig. (c–f) visar de fyra fasaddekorerna som kan ha suttit på den ursprungliga korbyggnadens hörnlisener. Foto: Anders och Chatarina Ödman.*

Förutom de ålderdomliga skulpturformerna i interiören, finns utvändigt på korbyggnadens hörnlisener tre figurkvadrar, en med *Agnus Dei*, en basilisk samt en som liknar en ”kanelbulle”. Dessa ingår i ett och samma byggnadsskede. Samtliga på korets hörnlisener. Medan ytterligare en figurkvader som ser ut att vara ett långbent fyrfotadjur, finns mitt i den södra långhusmuren under den igensatta östliga romanska fönsteröppningen. Även denna figur bör ha tillhört korets byggnadsskede, men möjligen brutits loss vid bygget av den fullbordade kyrkan och då, sekundärt, kommit till sin nuvarande plats. Även det mellersta absidfönstret har ursprungligen, med sin karmdekor, som alluderar till korets interiör, suttit i den rakslutna östväggen (fig. 4 a-f).

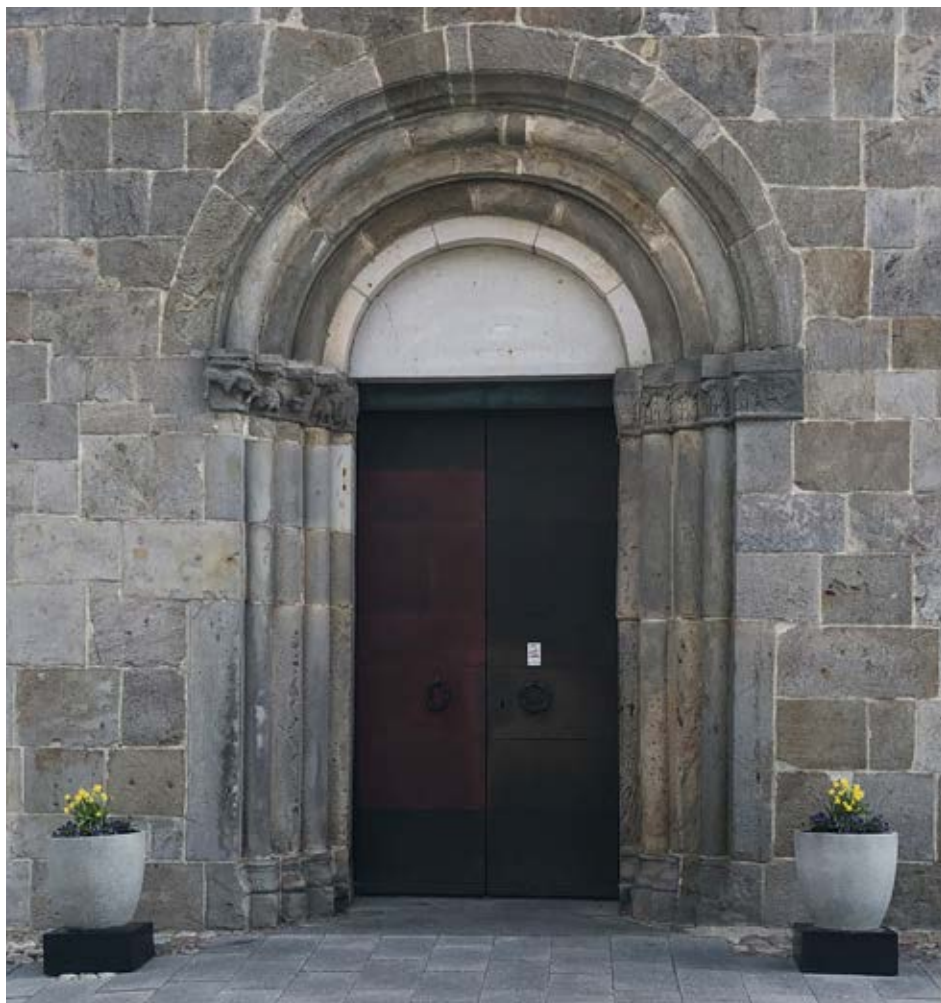
*Fig. 6. Västportalen har redan under medeltiden förstörats och det omslutande murverket har återställt mycket odisciplinerat enligt Græbe. Det södra (högra) kapitälbandet har bytts ut efter 1800-talets mitt. Kan denna portal i sitt ursprungliga skick ha föregått triumfbågen som ingångsportal till en förmodad "korkyrka". Foto: Anders Ödman.*

likaså eroderat och beskrevs av Brunius såsom med akantus på tre kapitäl och ”ombundna lejon” på det innersta. Detta band var för eroderat och byttes någon gång därefter, då de ombundna lejonerna försvann. Den animala kavalkaden och valet av denna dåliga sten i dekoren är inget som vi finner i långhusets övriga dekor utan endast i figurerna på korets ytterväggar och omfattningen till det ursprungliga korfönstret. Kan västportalen med sin dekor komma från en tidigare ”korportal” (fig. 6).

Västportalen har också vid något tillfälle satts om och utvidgats. Därför omges den nu av ett, enligt Græbe, ”odisciplinerat murverk”.

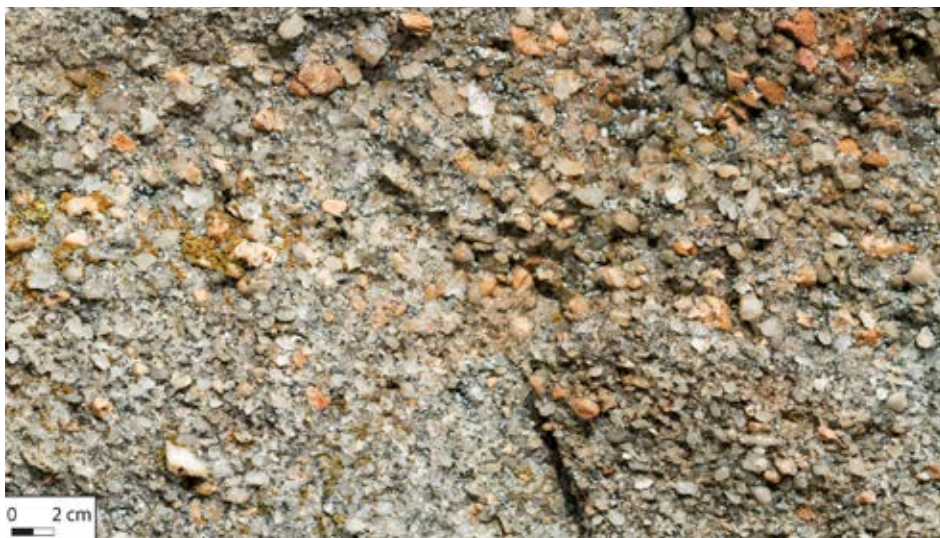
Fig. 8. Kvarnstens-kvaliteten av sandsten, som kyrkan i Vä till stor del är byggd av, kan innehålla stora gruskorn och små stenar. Dessutom finns lera inlagrad i stenen, vilket gör att den vittrar  
Foto: Anders Ödman.

Bitvis ger stenen ett homogent intryck, men består mest av större och mer blandad fraktion än *Lundastenen*. Denna grusiga sten kallas *Kvarnsten* eller *Stanstorpsledet*. Det ska ha varit denna bergart som användes för just kvarnstenstillverkning fram till omkring 1900, trots att de kvarnstenar som vi undersökt, med få undantag, varit tillverkade av den täta *Lundastenen*.

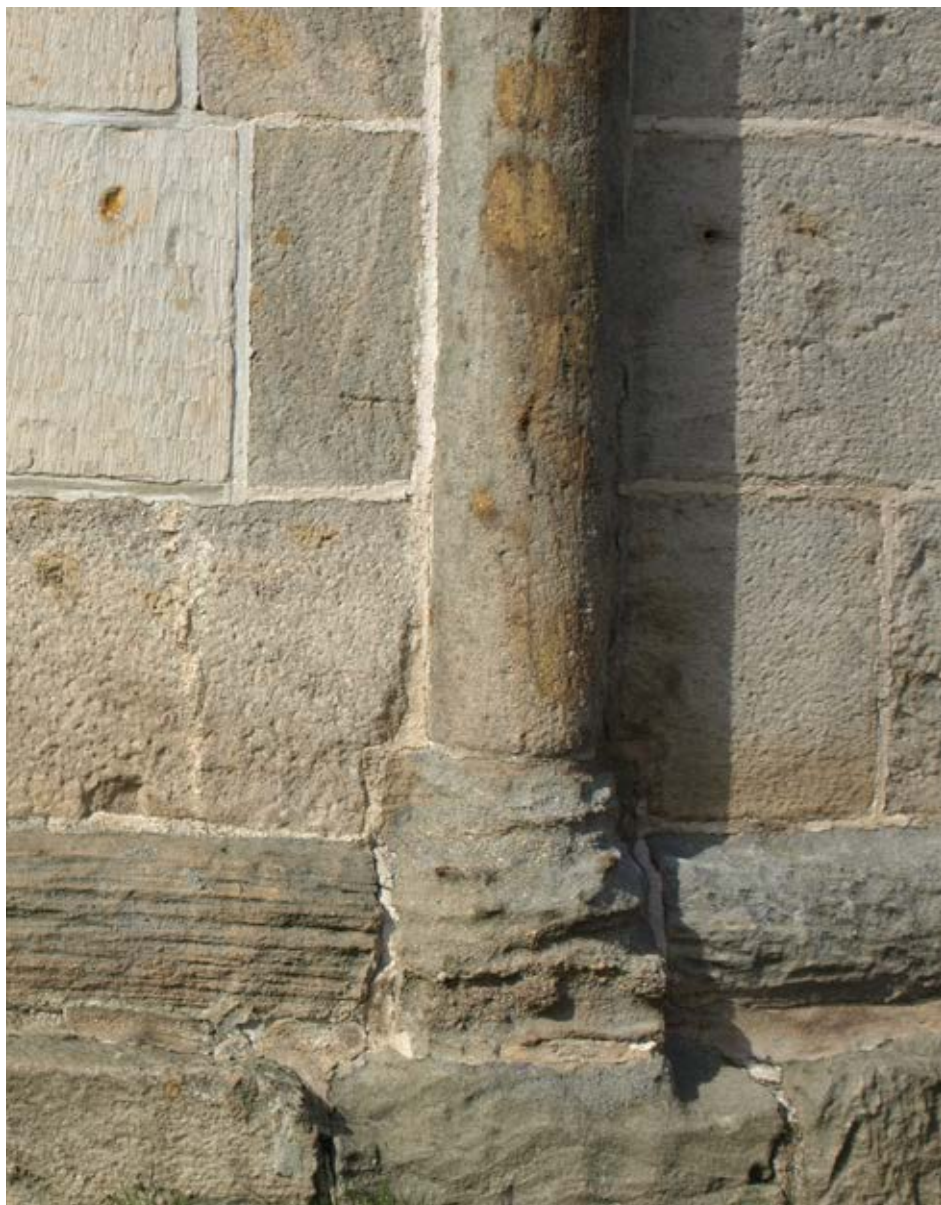
*Fig. 10. Vittringsskador på korets östra sida. Till vänster syns Lundasten som i sen tid har ersatt vittrad Kvarnsten. Foto: Anders Ödman.*

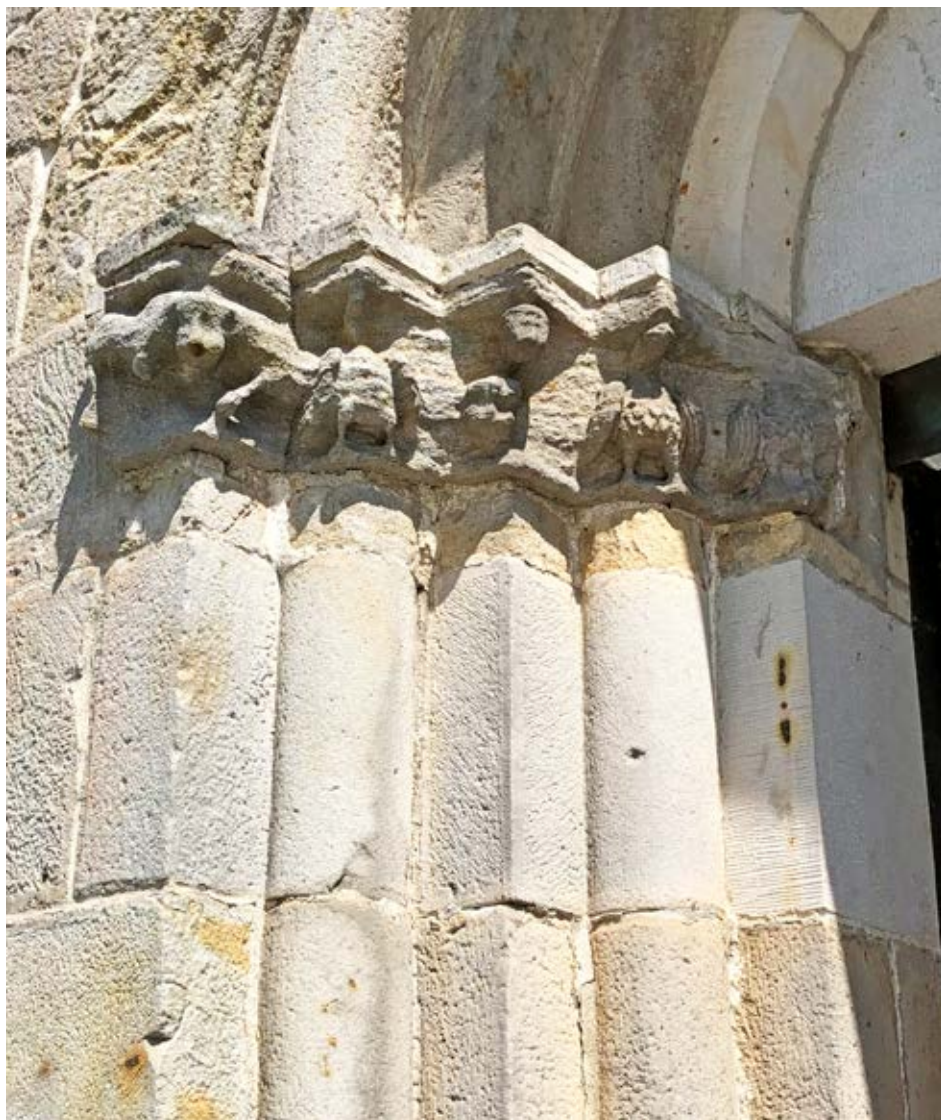
*Fig. 11. Västportalens ursprungliga kapitälband är hugget i en mycket lerhaltig sandstenskvalitet. Foto: Anders Ödman.*

Även detaljrika ornament har skulpterats av skickliga stenhuggare i undermålig sten med grus, lera och småsten (jfr fig. 11). I kyrkan finns arkitektoniska drag vilka betecknats som anglosaxiska.<sup>19</sup> Framför allt i korets stendekor. Kan det också här i Vä ha funnits engelska stenhuggare med faiblesse för lösare bergarter? Även i det senare byggnadsskede då absiden byggdes, har porös *Kvarnsten* använts och dessutom den mjuka *Ignabergakalkstenen*. Aningslöst kan tyckas.

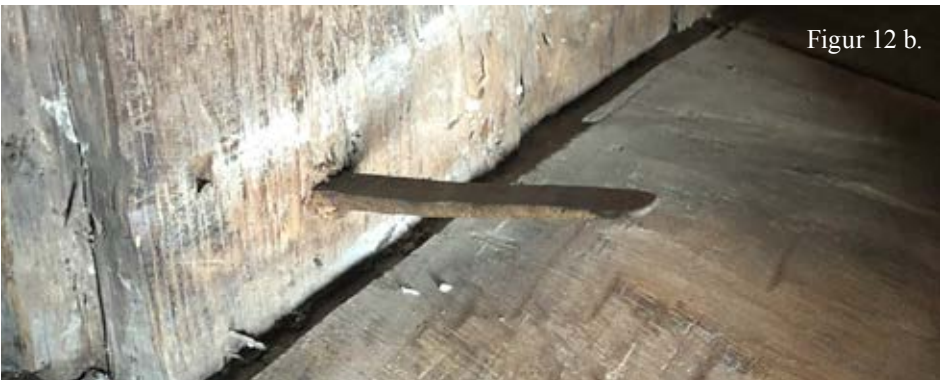
Figur 12 b.

*Fig. 12 b. Till höger syns den spik som beskrivs i texten. Den har förbundet skåpsidan med den inlagda bottnen. Är spiken medeltida eller modern?  
Foto: Anders Ödman.*

Det spik som brädan var fäst med, vars lägg och udd syns på fotot (fig. 12 b) av nedre delen av sakramentsskåpet, har orsakat mycket huvudbry då den är lik de pressspik, som tillverkades maskinellt från mitten på 1800-talet fram till modern tid. Har någon haft skåpet ute i sen tid? En stor skara institutioner inom och utanför landet har granskat spiken, men ingen har djupare kunskap i spikars typologi.

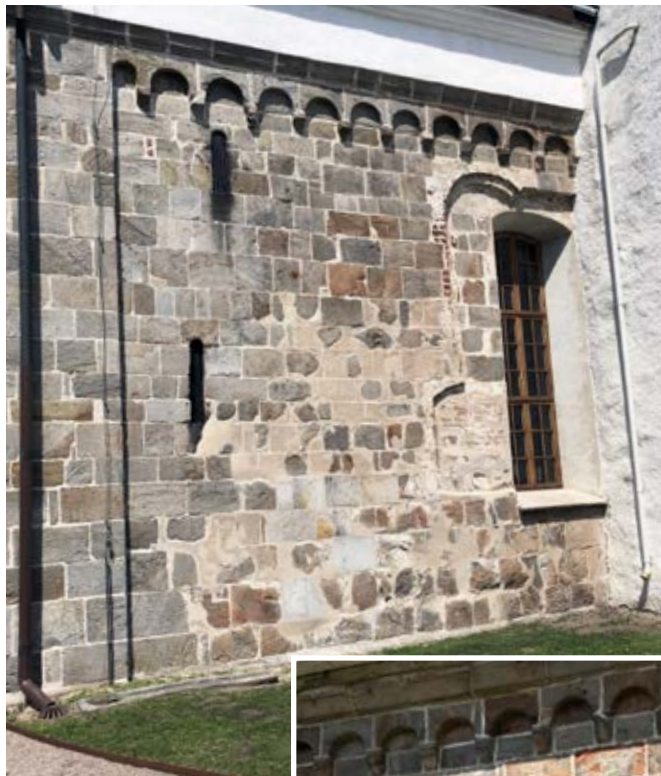
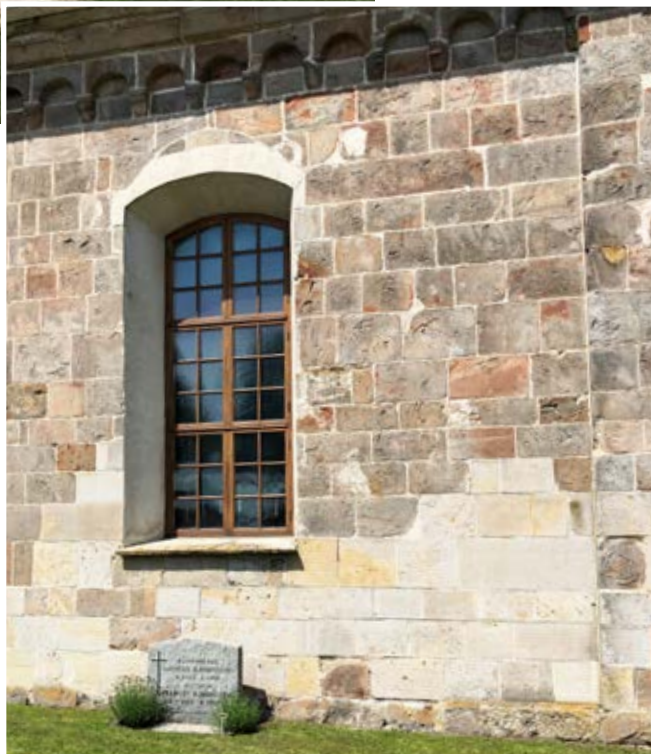
*Fig. 14 a-b. Ovan syns de skador som långhus/tornväggen fick vid branden 1213 och på bilden till höger syns skadorna på korväggen. Detta verkar ha varit de punkter där de träbyggda klosterlängorna slutit an mot stenkyrkan  
Foto: Anders Ödman.*

Så brann då kyrkan och de byggnader som låg söder därom. Var träbyggnaderna slutit an till kyrkan syns ännu tydligt i alla de utbytta och de rödbrända kvaderstenarna vid korets södra yttervägg, och likaså vid västra delen av långhuset/tornets sydvägg (fig. 14 a-b). Detta för tankarna till en sluten gård med korsgång – allt byggt av trä förutom kyrkan.

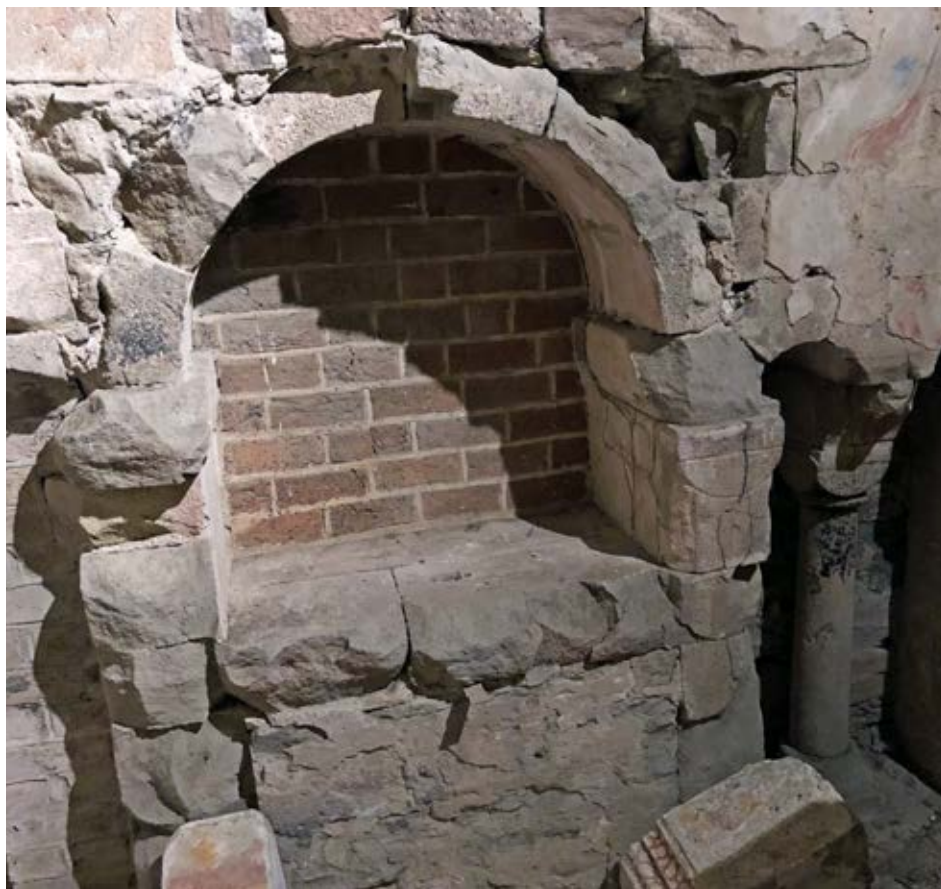
*Fig. 15. Ett exempel på rejäla brandskador finns i tornets empor-kapell. Skadorna kan härröra från en förmodad brand 1318. Emporen verkar inte ha drabbats så hårt av branden 1213, då inga långhusvalv fanns som kunde leda in elden i kapellet. På bilden syns empor-altaret med relikgömma. I samband med långhusvälvningen avskärmades altaret med en tegelmur mot långhuset.*

Denna andra kända brand har skett efter det att långhus- och emporvalven slagits. Emporöppningarna, under långhusets tegelvalv, har då fungerat som en skorsten där hettan letts under valvet och dragit genom emporkapellets öppningar mot långhuset och vidare upp i tornet med stor kraft och dånande flammor. Vid den tidigaste branden har lågorna gått rakt upp genom taket. Därför har emporkapellets målningar klarat sig medan den senare branden har förött kapellet bortom räddning.

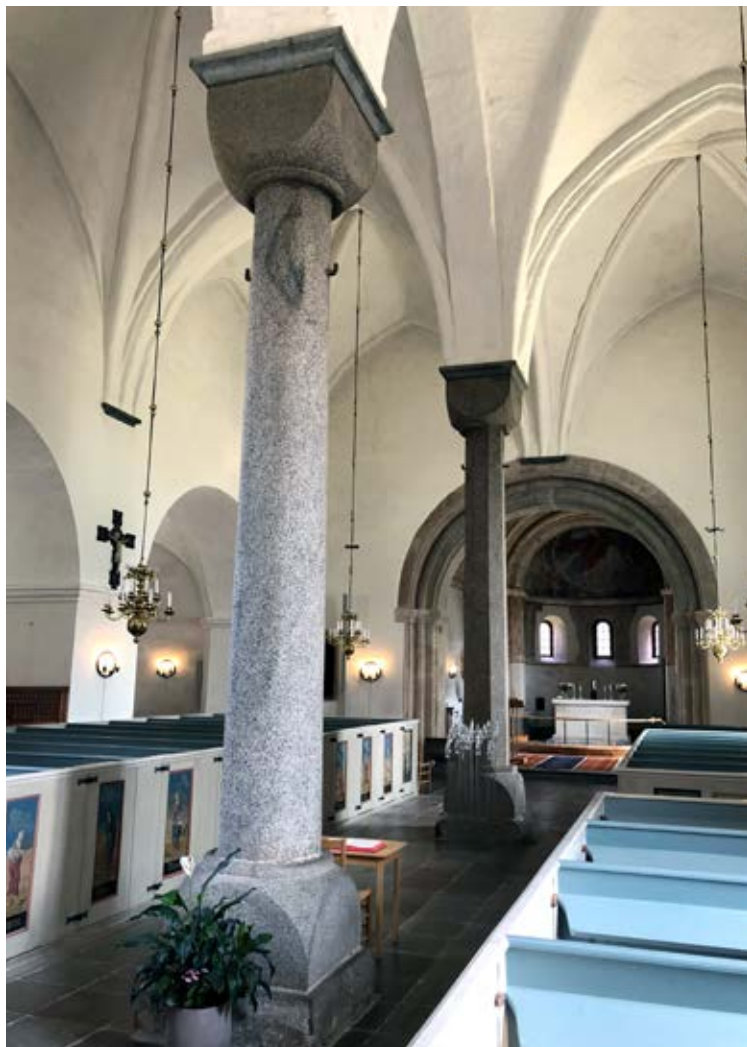
*Fig. 16. De två kolonnerna i kyrkans långhus med koret i bakgrunden. Den borte kolonnen är åttkantig och den hitre är rund. Båda är omsorgsfullt behuggna, men har ursprungligen varit polerade. Foto: Anders Ödman.*

Den totala höjden med bas och kapital är 5,2 meter. Det ena kolonnskافتet är runt medan det andra är åttkantigt. Båda kolonnskافتen har varit polerade men har senare behuggits, sannolikt med en bredmejsel. Mejselhuggen är horisontella och ligger med bara någon millimeters mellanrum så att en vertikalt ”kammad” struktur skapats. På någon enstaka plats finns den ursprungliga polerade ytan kvar.

Varför någon lagt ett så stort arbete med att hugga bort den exklusiva poleringen kan man ju fundera över. Skulle de bli mindre pråliga eller skulle de målas? De var målade i brun träimitation på 1800-talet enligt Brunius. Mest troligt är dock att en eldsvåda har skadat den polerade ytan. Enda boten var då att hugga om hela ytan. Ytan är inte helt jämn vilket kan tyda på att den partiellt spjälkats av på grund av hetta.

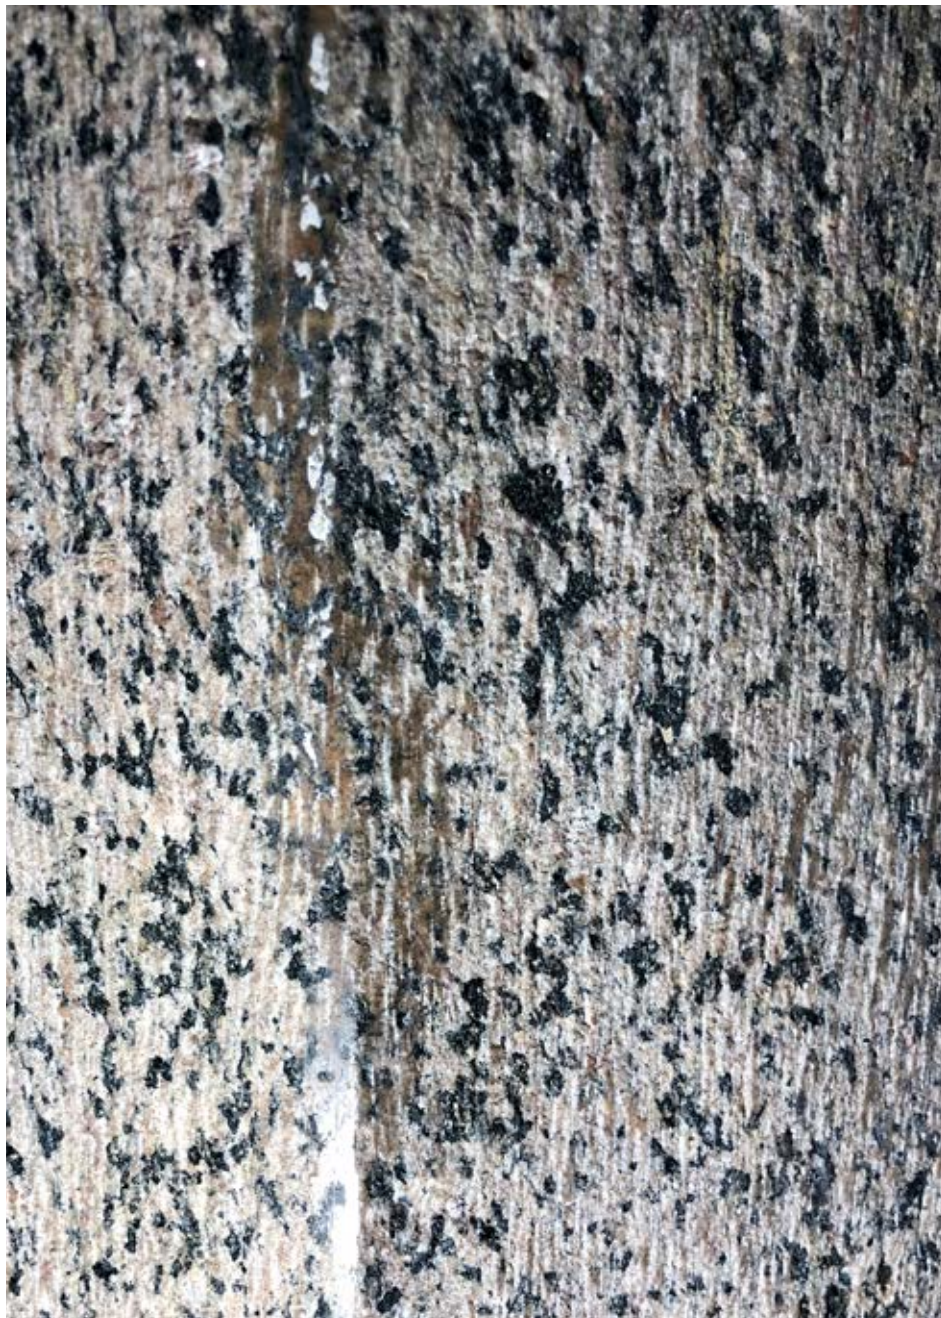
*Fig. 17. Närbild av graniten/syeniten med den omsorgsfulla horisontalbehuggningen. Den brandskadade ytan har huggits bort. Troligen med bredmejsel. En liten polerad yta syns på bilden.  
Foto: Anders Ödman.*

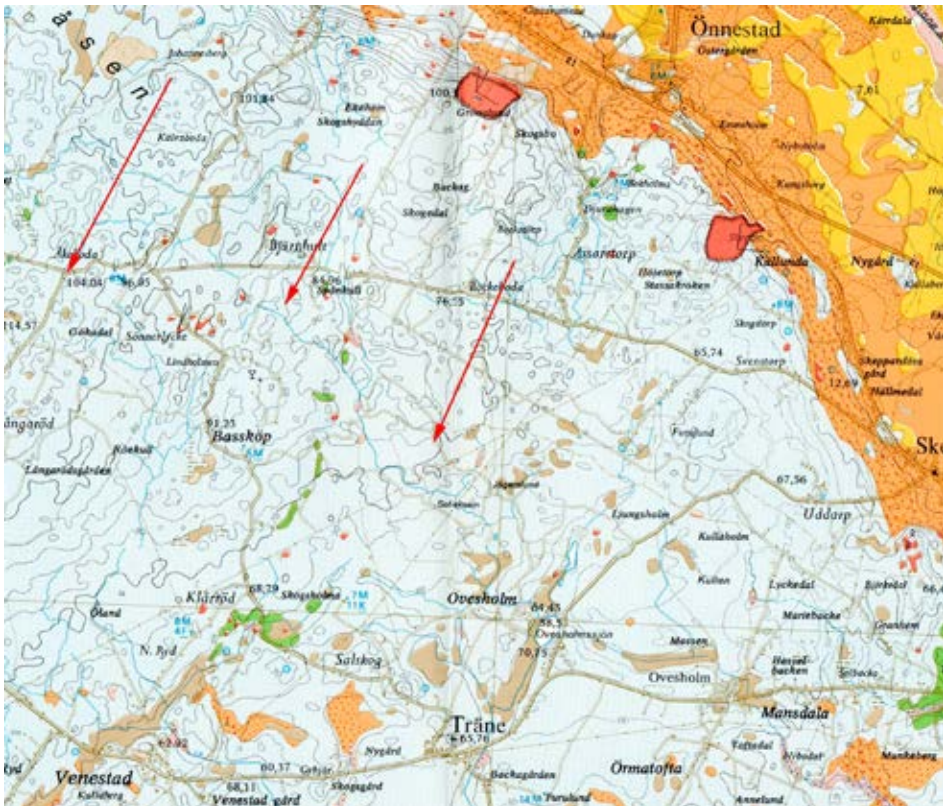
Fig. 18. Den geologiska kartan visar var syenit ännu bryts i Nävlingeåsen, söder om Önnestad och hur isen (se pilarna) har skapat en ansamling av stora block till ett område norr om Djurröd (SGU).

Den bergkropp som stämmer med värdena är Önnestadssyeniten som ännu bryts i Nävlingeåsen vilken liksom övriga stora skånska åsarna är en horst som bildades under perioden *Yngre krita* för 93–100 miljoner år sedan, då berggrunden utsattes för ytterligare en kontinentalkollision och horstarna sköts upp ur urbergsskolden.

Horstarna kan ha varit några tusen meter höga, men har efter senaste istiderna eroderats ner.<sup>50</sup> Under den sista istiden hade isen en utbredningsriktning från nordost, vilket isräfflor i berget visar. Då det under medeltiden inte bröts ”hårdsten” i fast klyft var området där den raserade Nävlingeåsens största flyttblock låg, en unik möjlighet för stentäkt.

Professor em. Bertil Ringberg, som gjort den geologiska beskrivningen av området, menar att det område där de stora blocken finns, är norr om Djurröds by.<sup>51</sup> I detta område, från Kuberup och norrut finns block, mäktiga nog att göra kolonner av, till den storlek som finns i Vä. Liknande block kan naturligtvis ha legat också på andra platser, men att det rör sig om Önnestadssyenit, gör att dessa block bör sökas sydväst om Nävlingeåsen, beroende på isens riktning.

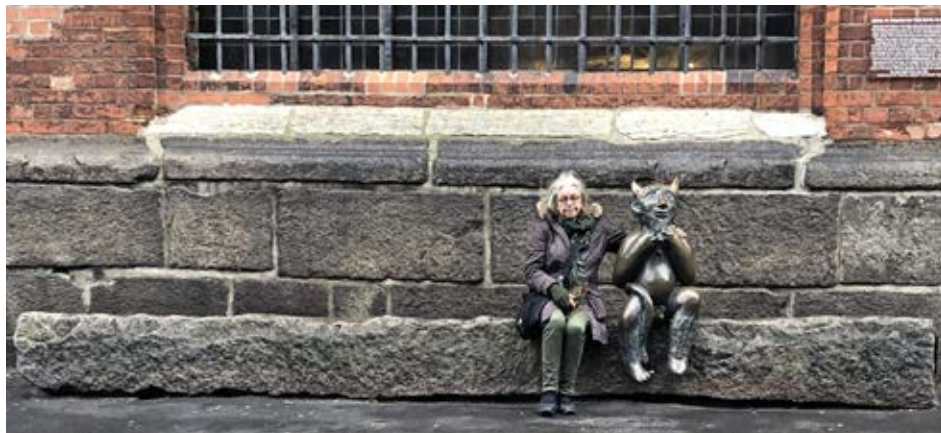
*Fig. 21. Råämne till en drygt sex meter hög kolonn, som ligger utanför Mariakyrkan i Lübeck. Foto: Anders Ödman.*

I Nordeuropa finns inte många stora kolonner från 1200-talet bevarade. I Lübeck finns några. I Mariakyrkan i Briefkapelle finns två sexkantiga kolonner av slipad röd granit som är 6,20 meter höga och där utanför vid kyrkmuren ligger en lång råhuggen granitsten 0,5x0,5 meter och lika lång som kapellkolonnerna vilka är från omkring 1300 och enligt museifolket i Lübeck är så kallade ”Findlinge”.

Alltså stenar man funnit i havet och med stor möda tagit upp. Stenfisket var mycket omfattande fram i modern tid då det förbjöds.<sup>55</sup> Den råhuggna granitpelaren visar nog hur stenen, även i Vä, såg ut i transportskick. Grovhuggen och utan finbehandling, om transporten skulle föröda den. Stor sten från kungens Vä och biskopens hamn i Åhus kan ha varit en säljbar produkt som kanske kan påvisas på fler platser.

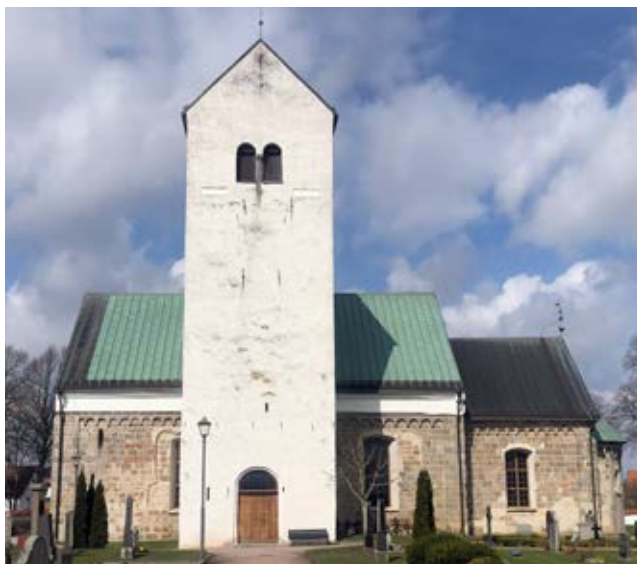
*Fig. 22. Den vita tegelmurningen över den egentliga takfoten är betingad av att kyrkans välvning tog hänsyn till emporkapellets öppningar mot långhuset. Se nästa bild. Foto: Anders Ödman.*

Vid måttsättningen av kolonnerna kan det se ut som om ett mätfel har skett, så att de blev en meter högre än kyrkans murhöjd. Därför har takfoten, ovan rundbågefrisen, fått byggas på med motsvarande höjd i tegelmur, vilken ännu syns som ett något misspyrdande vitkalkat band under kyrkans takskägg.

Detta är inget måttfel utan sannolikt betingat av att valven invändigt inte skulle täcka emporkapellets öppningar mot långhuset. Sköldbågarna tangerar emporkapellens öppningar men dolde dem inte. Det är skickligt planerat och väl byggt. Innan kolonnerna rests har de färdighuggits invid kyrkan. Två geometriska former har gjorts, en cirkulär och en oktagonal. Detta krävde mallar, som en geometrikunnig stenhuggare framställde. Då kolonnerna var färdighuggna slipades och polerades de.

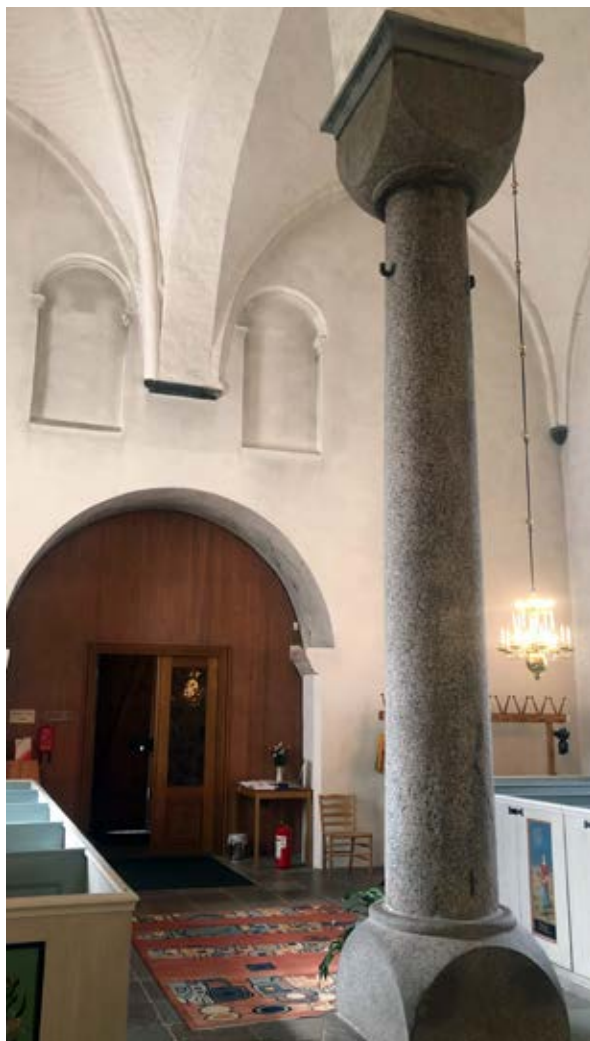
*Fig. 23. Långhusvalvets sköldbågar i väster har byggts med hänsyn till emporkapellets öppningar mot långhuset  
Foto: Anders Ödman.*
