Fallstudier – Vilka tekniska faktorer spelar en roll vid anlagd brand i skolor?

Van Hees, P., & Johansson, N. (2010). *Fallstudier – Vilka tekniska faktorer spelar en roll vid anlagd brand i skolor?* (LUTVDG/TVBB--3148-SE; Vol. 3148). Department of Fire Safety Engineering and Systems Safety, Lund University.

# **Fallstudier – Vilka tekniska faktorer spelar en roll vid anlagd brand i skolor?**

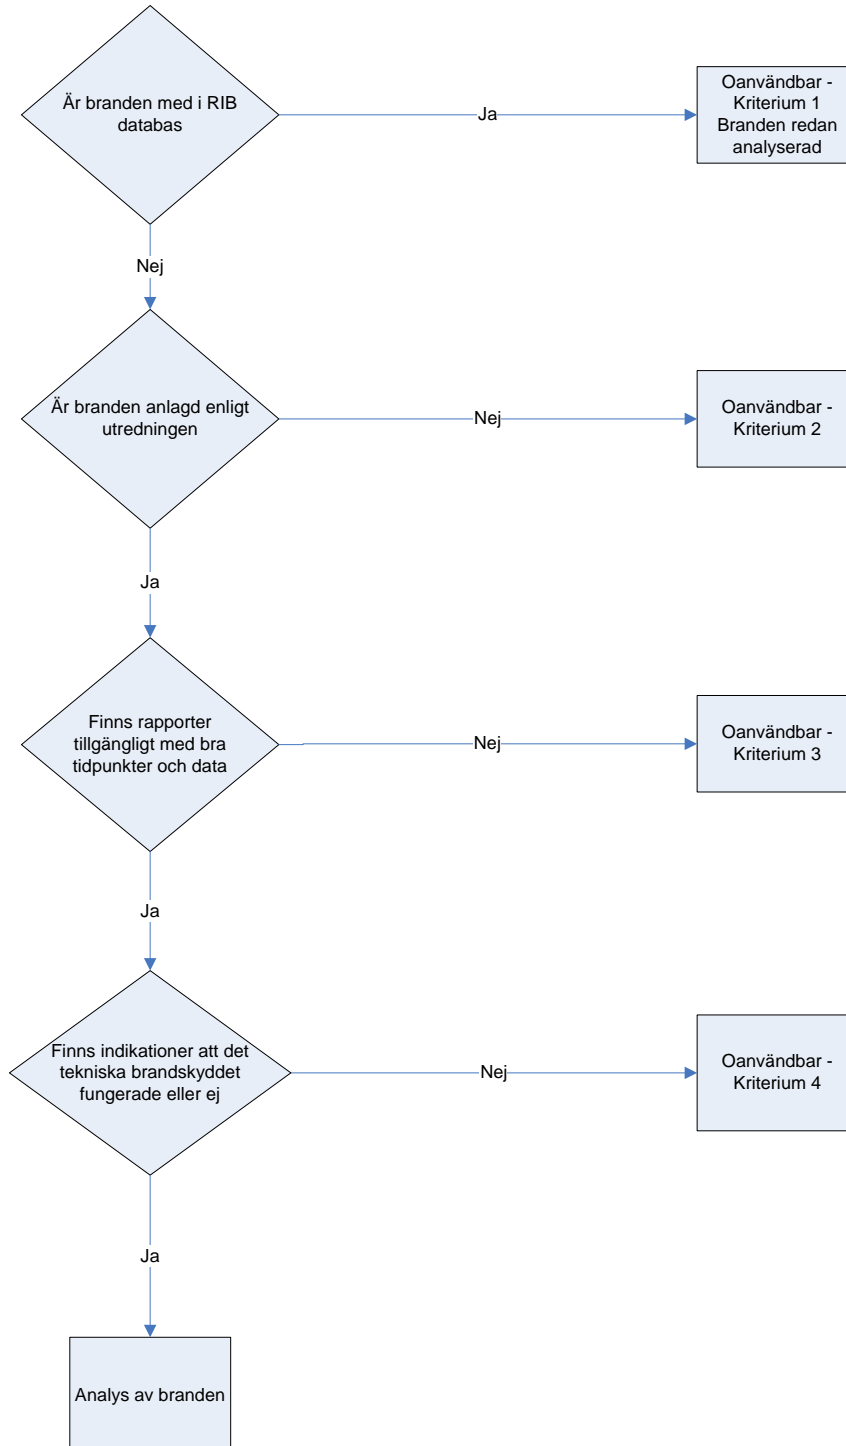
**Figur 1 Kriterier för granskning av rapporterna från utredarenätverk.**

Rapporterna undersöktes enligt kriterier i Figur 1, de rapporter som uppfyllde samtliga kriterier analyserades vidare. Resultatet av undersökningen presenteras i Tabell 21
