## Energieffektivisering av miljonprogrammets flerbostadshus genom beständiga tilläggsisoleringssystem - dräneringsförmåga hos stenullskivor avsedda till putsunderlag

## **Energieffektivisering av miljonprogrammets flerbostadshus genom beständiga tilläggsisoleringssystem:**

Dräneringsförmåga hos stenullskivor avsedda till  
putsunderlag

Rapport TVBM-3166

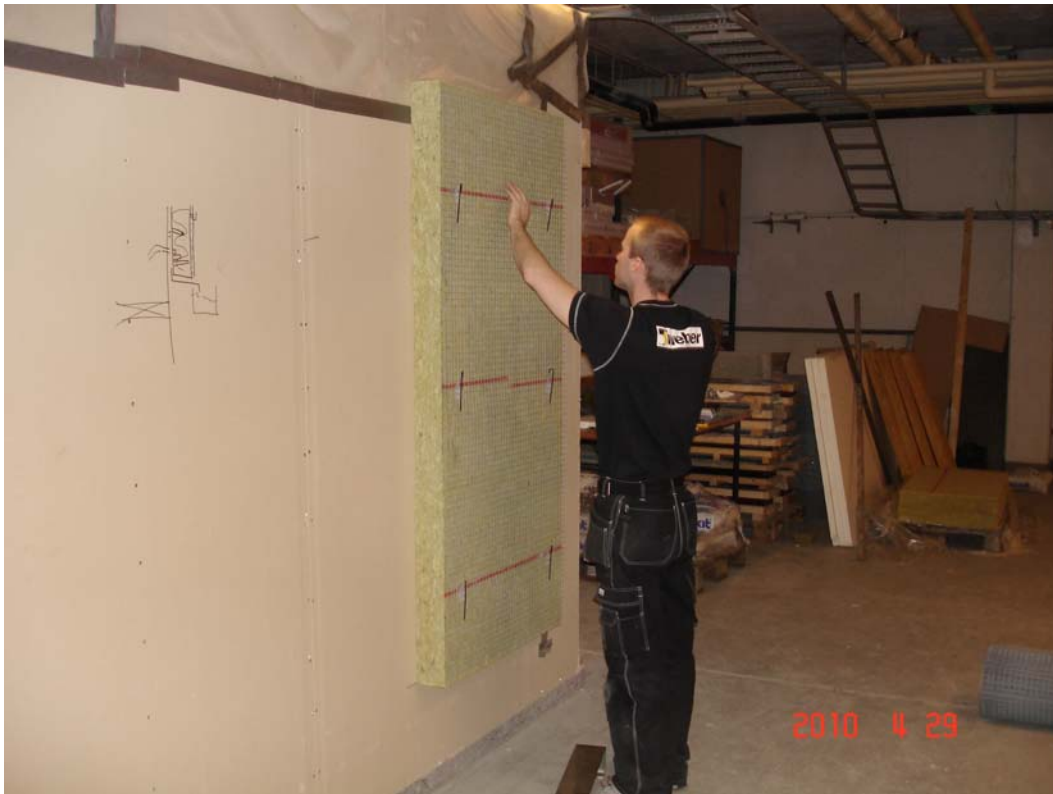
*FOTO 1. Stenullsskivan är monterad på gipsskivan.*

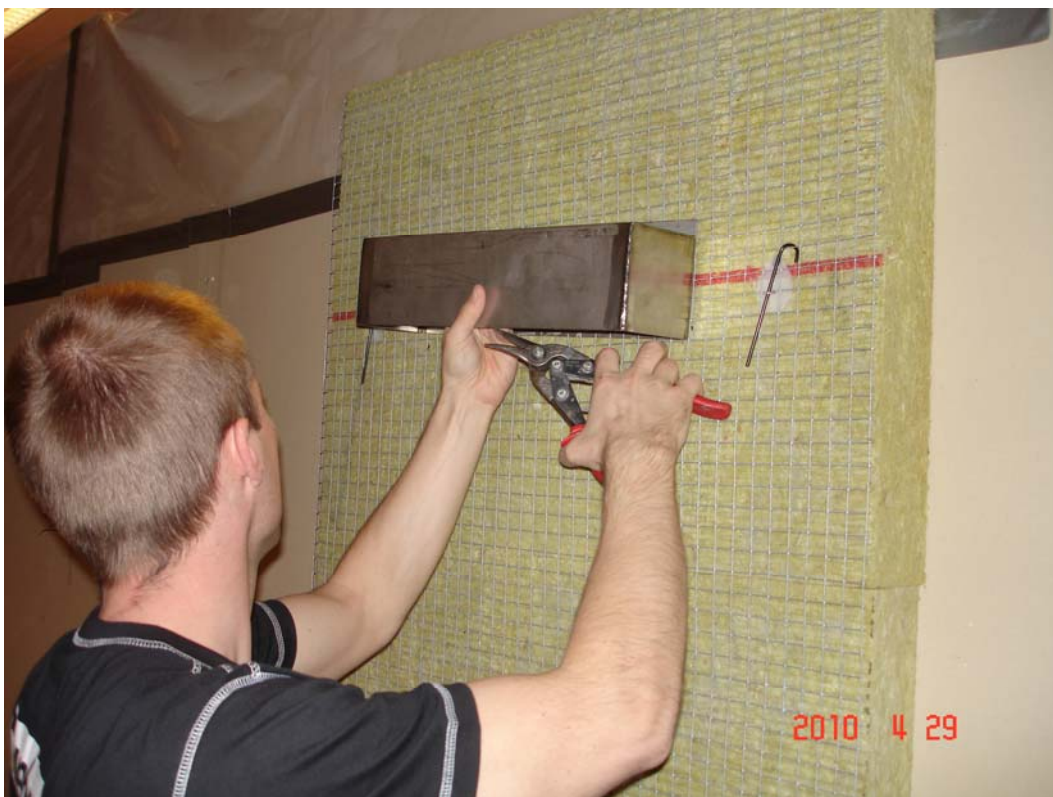
*FOTO 2. Stålåtsarmeringen klipps bort där baljan ska monteras.*

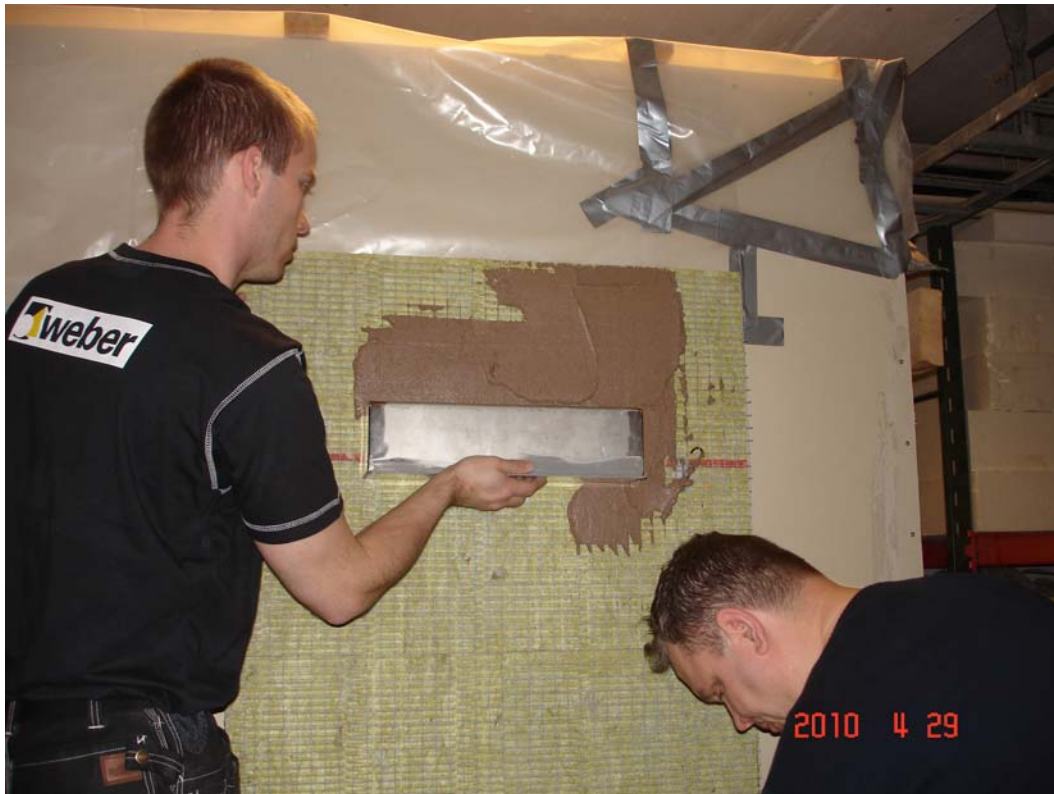
*FOTO 3. Grundningen påbörjas. Baljan hålls på plats för att markera området som inte ska putsas.*

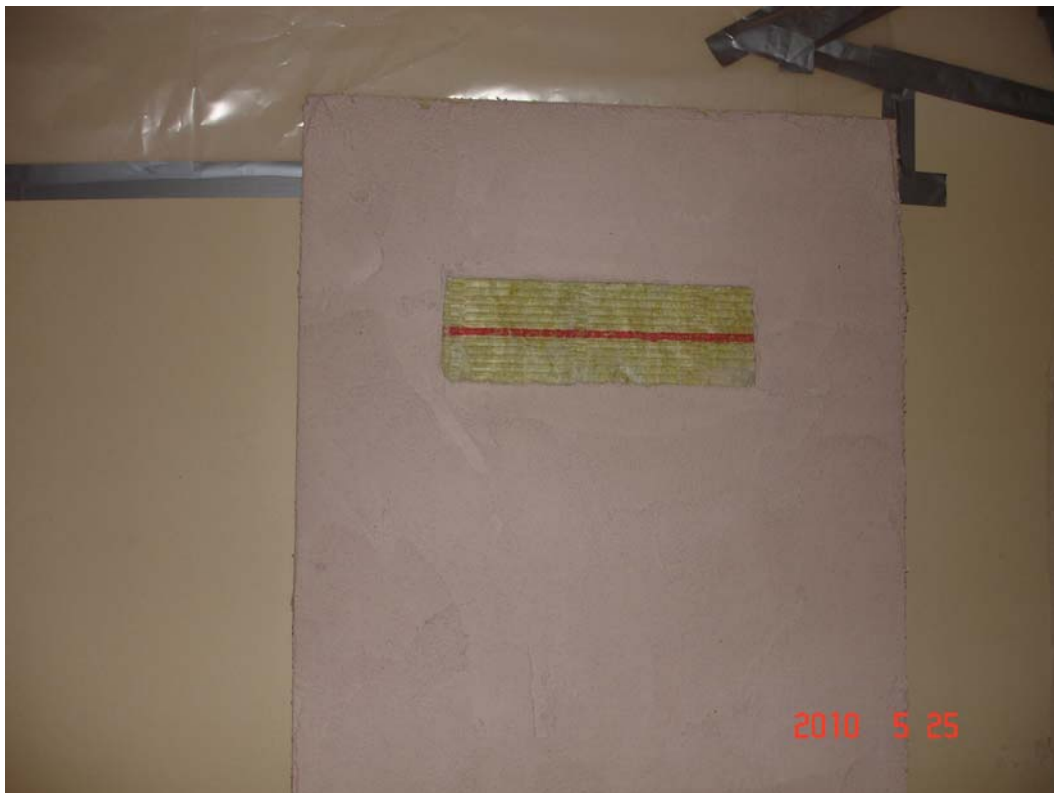
*FOTO 4. Färdig vägg med urgröpning i putsen innan baljan monteras.*

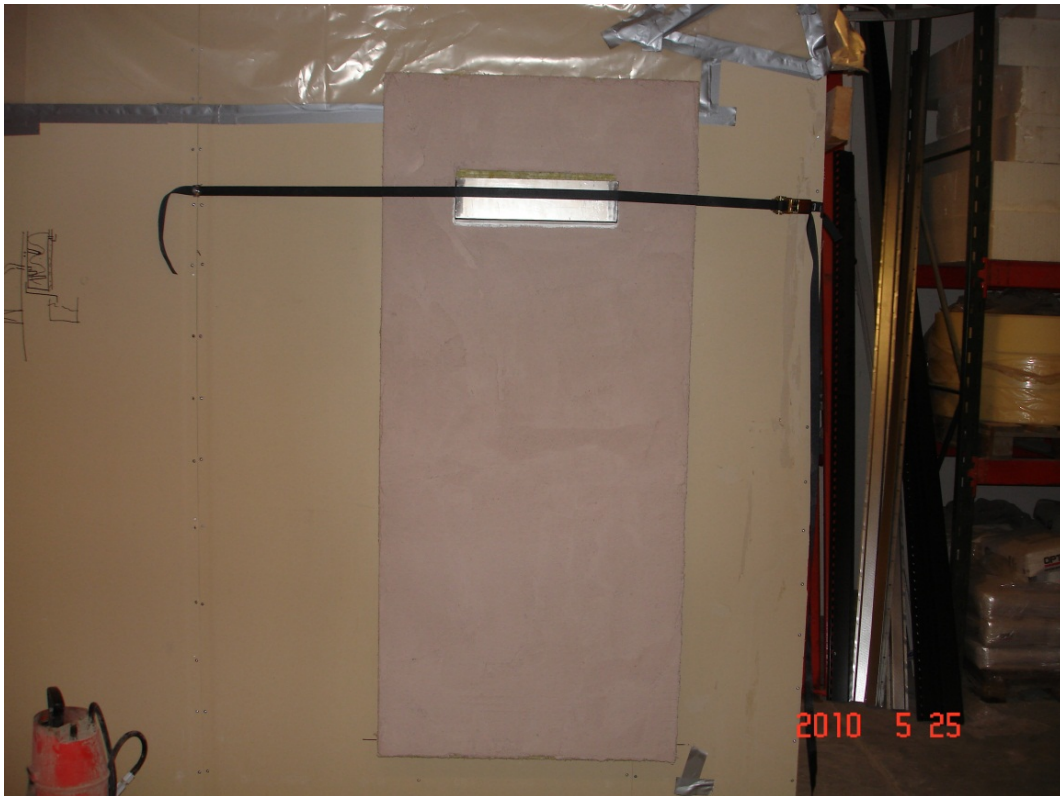
*FOTO 5. Slutligt försöksarrangemang.*

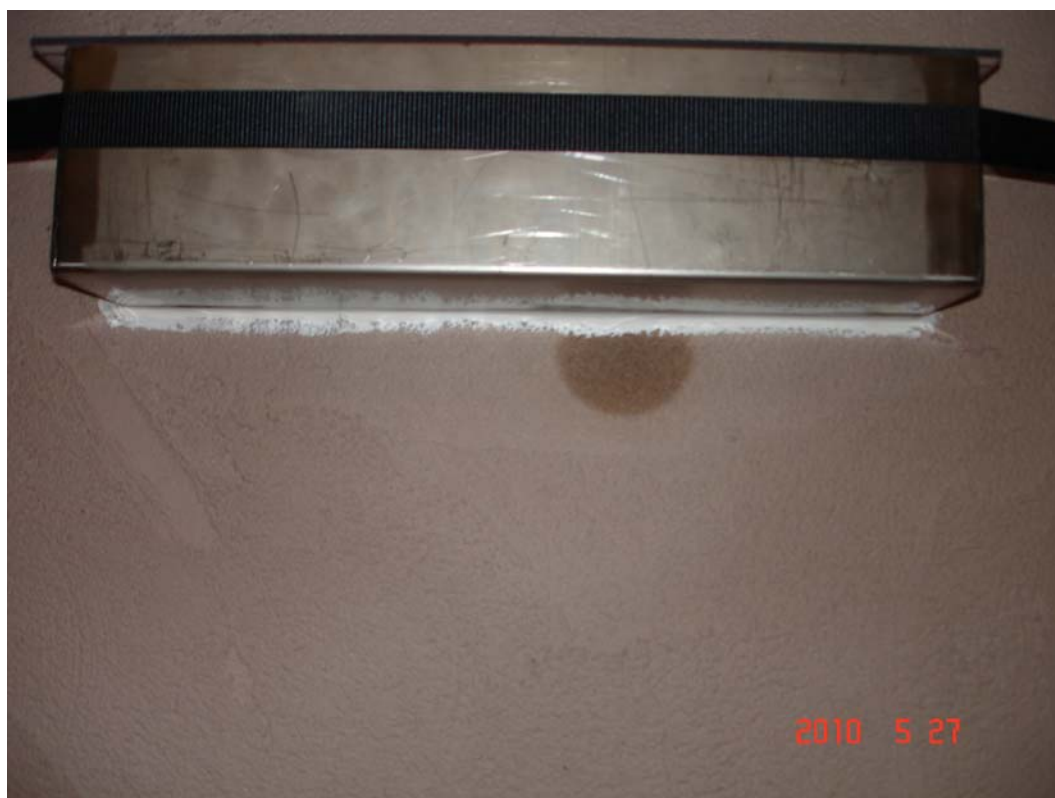
FOTO 6. Våt fläck under baljan.

Efter 19 timmar hade vattennivån i baljan sjunkit 1 mm och det fanns en våt fläck under baljan enligt FOTO 6. Vatten fylldes på till nivån 10 mm, cirka 0.3 dl.

Slutsatsen är att det inte sker någon vatteninträngning i stenullen om ytan är intakt. Inte ens vid vattenövertrycket 50 mm sker någon vatteninträngning. Putsen däremot uppfuktas lokalt under baljan. Orsaken till den blöta fläcken i början är okänd.

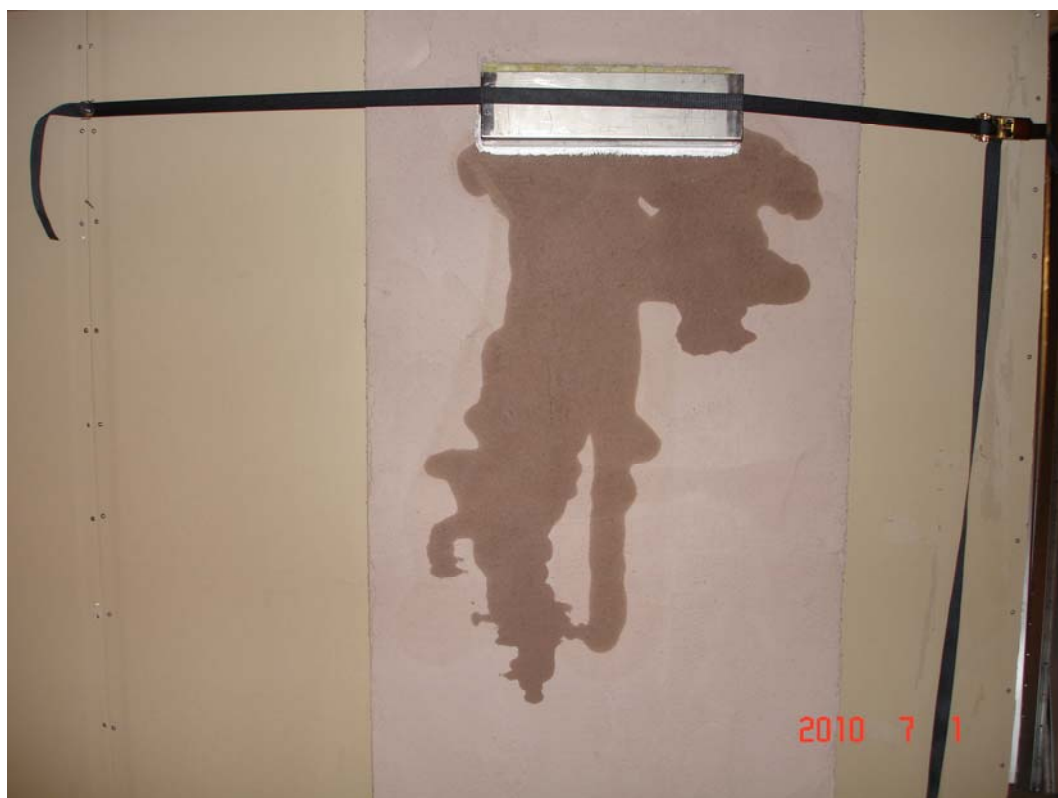
FOTO 7. Putsen blir blöt direkt.

Baljan fylldes till 30 mm. Vattennivån sjunker snabbt och putsen blir blöt direkt enligt FOTO 7.

Efter 10 minuter uppstod en blöt fläck på samma sätt som i FOTO 7. Inget rinnande vatten fanns på putsytan, vilket visar att det inte var fråga om något läckage. Vattnet rinner mellan puts och isolering och fuktar upp putsen bakifrån. Nivån hade sjunkit 3 mm och nytt vatten påfylldes till nivån 10 mm, cirka 1 dl.

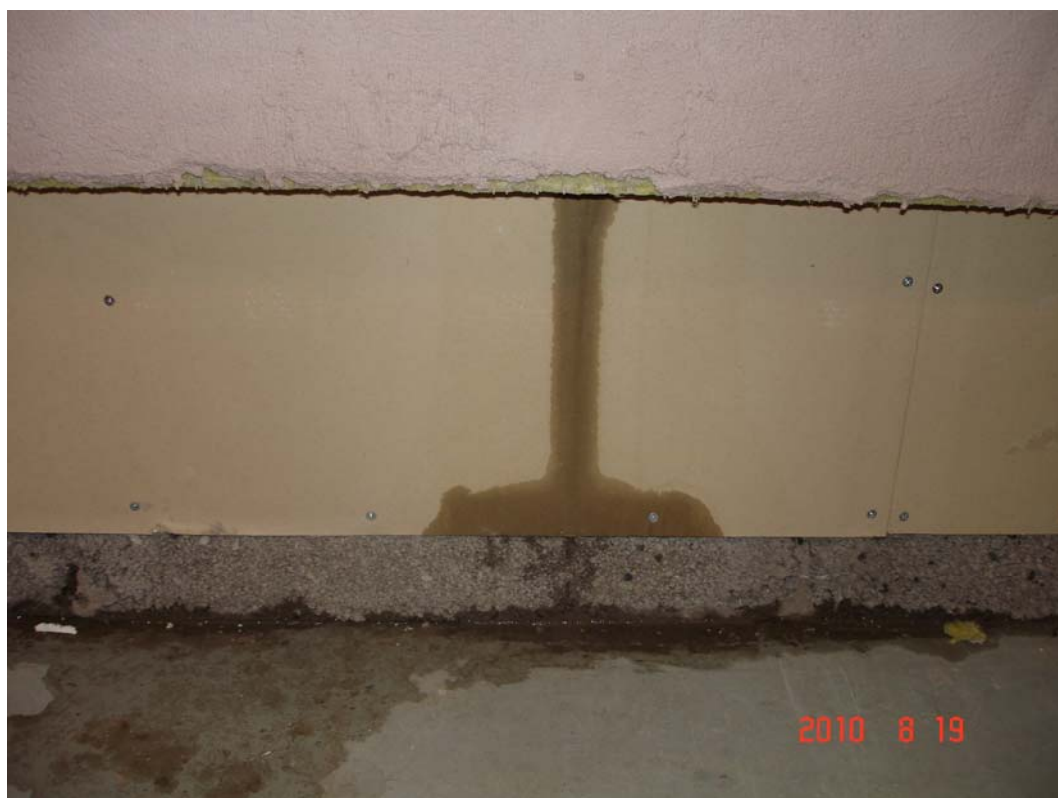
*FOTO 8. Vattenflöde nedtill direkt under den vertikala skarven mellan mineralullsskivorna.*

Efter 50 minuter rinner vatten ut nedtill i en strimla mitt under den vertikala skarven mellan stenullsskivorna enligt FOTO 8.
