## Fältstudie av olika metoder att påskynda betongs uttorkning

Johansson, Niklas

2003

Johansson, N. (2003). *Fältstudie av olika metoder att påskynda betongs uttorkning*. (Rapport TVBM (Intern 7000-rapport); Vol. 7172). Avd Byggnadsmaterial, Lunds tekniska högskola.

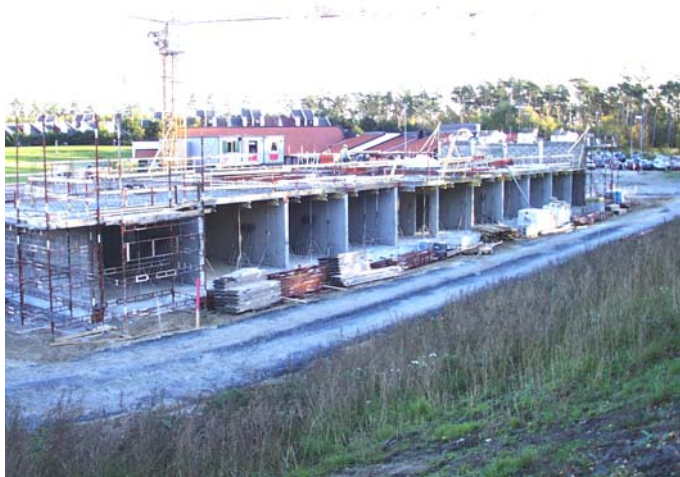
Hotelldelen är en tvåplansbyggnad som rymmer 36 dubbelrum. De yttre måtten är ca 42 x 17 m, vilket ger en yta av ca 700 m<sup>2</sup> per våningsplan. Hotelldelen består även av en ca 50 m<sup>2</sup> källare. I bilaga 1 presenteras plan- och sektionsskisser för hotellbyggnaden. Figur 3.2 visar hotellbyggnaden under byggskedet.

Figur 3.2 Hotelldelen under byggnation. Plattbärlaget är just monterat.

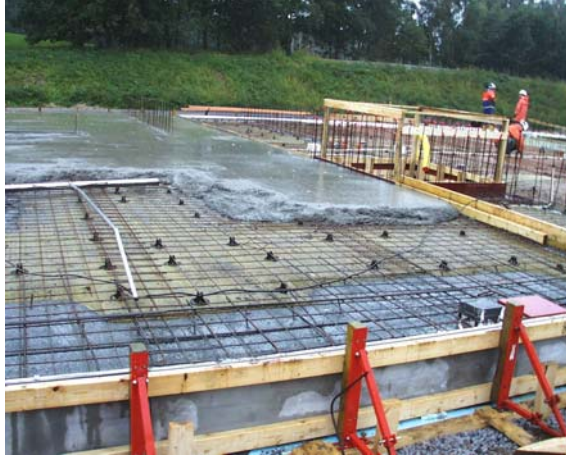
Genom att först gjuta voter och kantförstyvningar med en hög betongkvalitet, se figur 4.1, och därpå gjuta bottenplattan med en lägre kvalitet, kan man behandla hela bottenplattan som en enhet som har enkelsidig uttorkning uppåt. Vid bestämning av RF tar man därför ingen hänsyn till betongen i voten, då man anser att den torkar genom inre självuttorkning. Det innebär att voten antas ha samma s k ekvivalenta djup som plattan.

*Figur 4.1 Gjutning av voter och kantförstyvningar dagen före gjutning av bottenplattan*

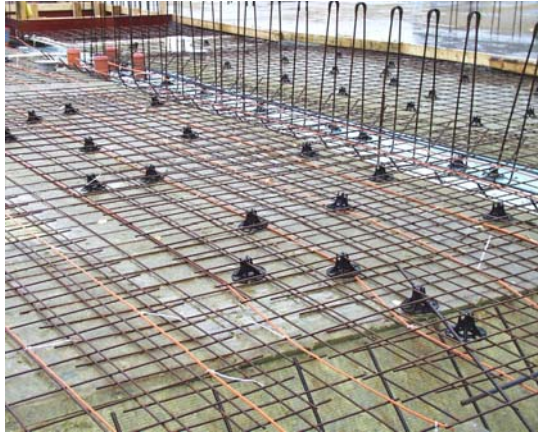
Elslingor monterades före gjutning, se figur 4.2. Avståndet mellan kablarna var ca 25 cm och en slinga täckte ca 30 m<sup>2</sup>. Kablarna monterades från långsida till långsida. Styrningen av elslingorna skedde via en termostat med noggrannheten 0,5°C. Termostaten ställdes in för en kontinuerlig temperatur på 25°C.

*Figur 4.2 Elslingor i bottenplattan*

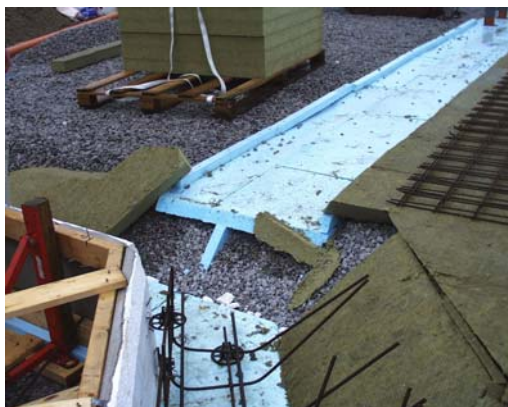
Varm torr luft blåstes in under plattan för att torka markisoleringen samt för att värma betongen. Fiberduken som fanns under bottenplattan och makadamen ansågs vara tillräckligt tät för att hindra onödigt luftläckage nedåt i marken. Där HP-torkning var aktuellt placerades cellplast mellan voter och fiberduk, se figur 4.3, för att förhindra luftläckage i sidled. HP-torkningen kunde påbörjas direkt efter gjutningen.

*Figur 4.3 Placering av cellplast under voter för att förhindra luftläckage i sidled*

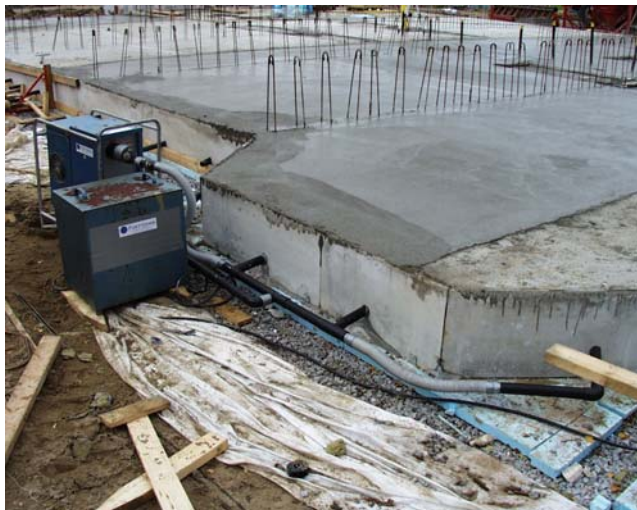
Ett av systemen, se figur 4.5, startades direkt efter gjutning. Torr varm luft blåstes in i makadamen under plattan. Det visade sig ganska tidigt att luften tog andra vägar än de tänkta, men ett visst flöde kunde mätas vid utblåsningsrören.

*Figur 4.5 HP-systemet. Bilden visar turbinen som blåser in varm torr luft genom inblåsningsrören. Utblåsningsrören kan skyntas vid plattans mitt.*

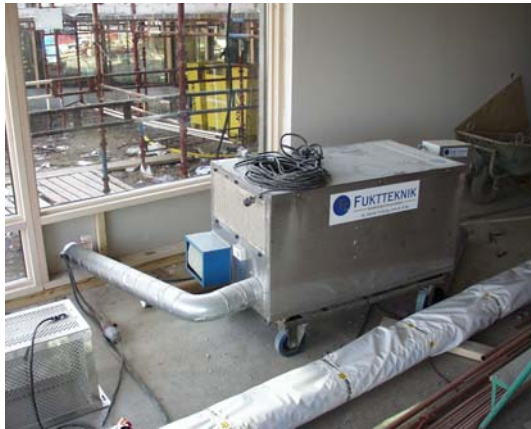
Sorptionsavfuktning av omgivande luft användes i samtliga utrymmen. Två aggregat, se figur 4.6, var placerade på bottenplanet sedan mitten av december.

*Figur 4.6 Sorptionsavfuktare*

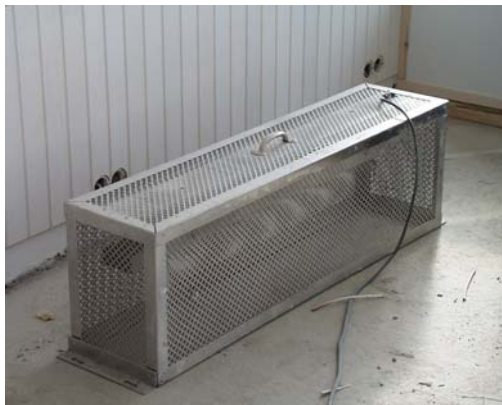
Värmning av betongen med hjälp av infravärme var en metod som lades till i projektets slutskede för att forcera uttorkningen på vissa kritiska partier av byggnaden. Värmaren var ca en meter lång, se figur 4.7, och värmdde upp ett område på ca 5 m<sup>2</sup>. Betongens temperatur var över 30°C vid uppvärmningen.

*Figur 4.7 Infravärmare*

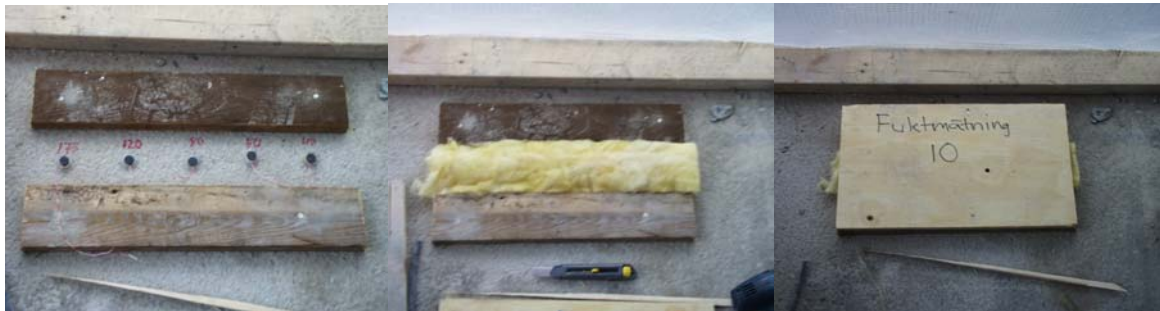
35 mätpunkter i 12 olika rum studerades i detta projekt. Mätpunkternas placering framgår av bilaga 5. RF på ekvivalent mätdjup, på halva plattjockleken samt på ytterligare ett djup registrerades i samtliga rum. Mätpunkterna skyddades under byggtiden med mineralull och ett lock av Plywood enligt figur 6.2.

*Figur 6.2 Skydd av mätpunkter under byggtiden.*

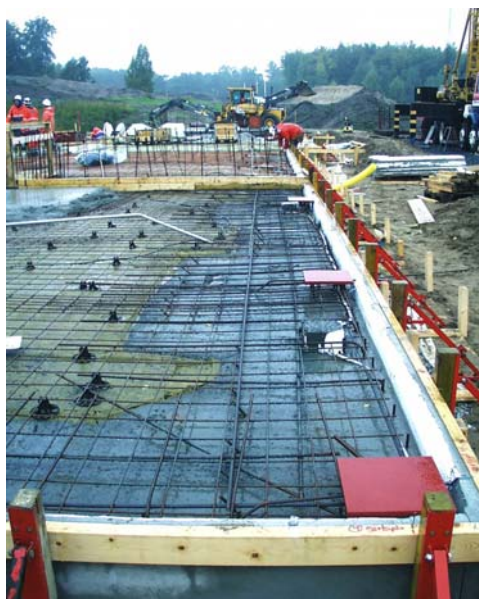
Samtliga voter och kantförstyvningar tillverkades med betong K 60, se figur 7.1. Dessa göts normalt en dag innan bottenplattan. Orsaken till den högre betongkvaliteten är att det inte är realistiskt att klara beställarens RF-krav vid användning av normal betongkvalitet.

Figur 7.1 Gjutning av voter och kantförstyvningar i betong K 60

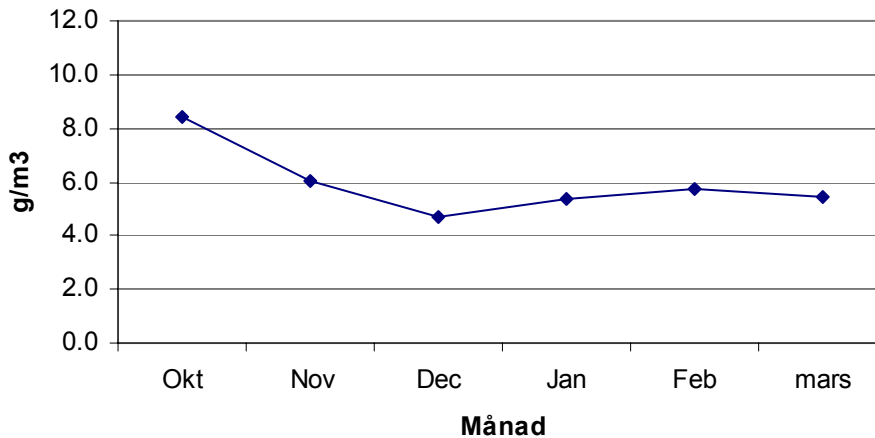
Uteluftens temperatur, relativa fuktighet och ånghalt registrerades från mitten av oktober till mitten av mars. Resultatet av loggningen presenteras som månadsmedelvärden i figur 7.2.-7.4. Noggrannheten i denna mätning var  $\pm 3\%$  RF och  $\pm 0,4^{\circ}\text{C}$ .

Figur 7.4 Månadsmedelånghalten utomhus

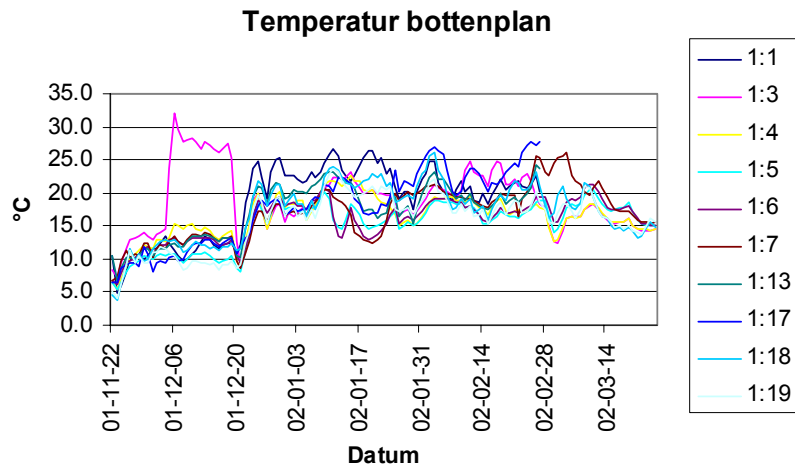
Figur 7.5 Dygnsmedeltemperaturer på bottenplanet

Figur 7.5 visar tydligt att tätt hus erhöles på bottenplanet i slutet av december. Den höga temperaturen i rum 1:3 under december berodde på att värmevläkten var placerad i detta rum. Värmevläkten flyttades ut i korridoren när tätt hus erhöles. Temperaturen varierade mellan +15°C och 25°C efter att tätt hus erhöles.

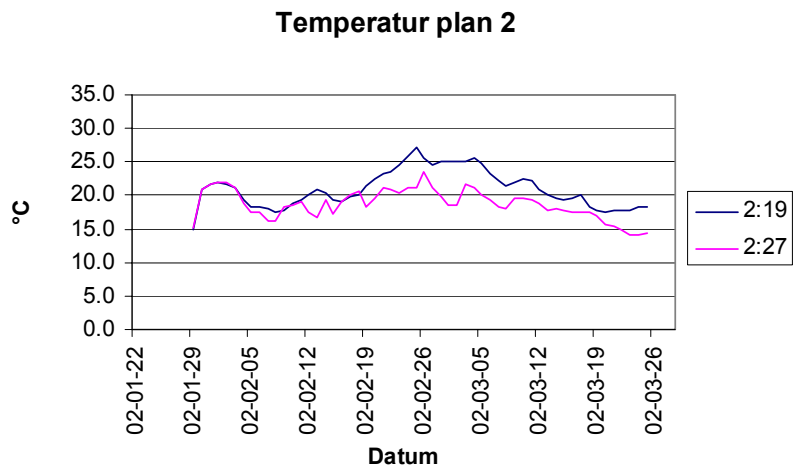
Figur 7.6 Dygnsmedeltemperaturer på plan 2

Klimatet på plan 2 började registreras i samband med att ytterväggar och yttertak monterats. Temperaturen varierade mellan +15°C och 25°C.

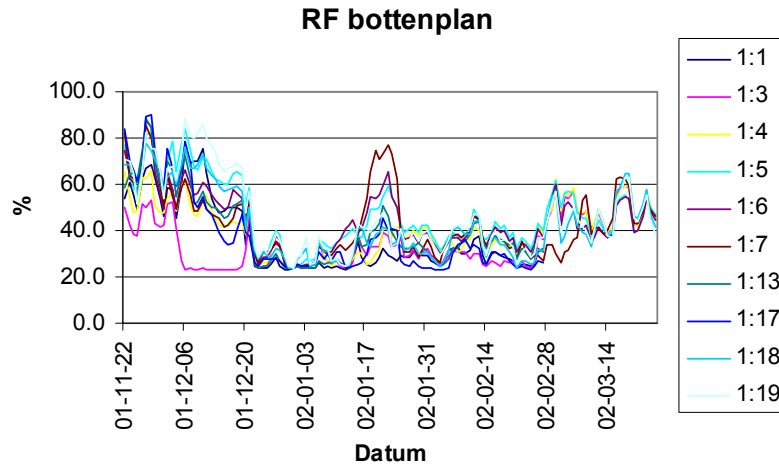
Figur 7.7 Dygnsmedel-RF på bottenplanet

Figur 7.7 visar att den relativa fuktigheten på bottenplanet var mycket låg efter man fått huset tätt och temperaturen ökat. Ökningen av RF i mitten av januari kan förklaras med ett fukttillskott pga. Målningsarbeten. Ökningen i mars beror på fukttillskott i samband med golvavjämning.

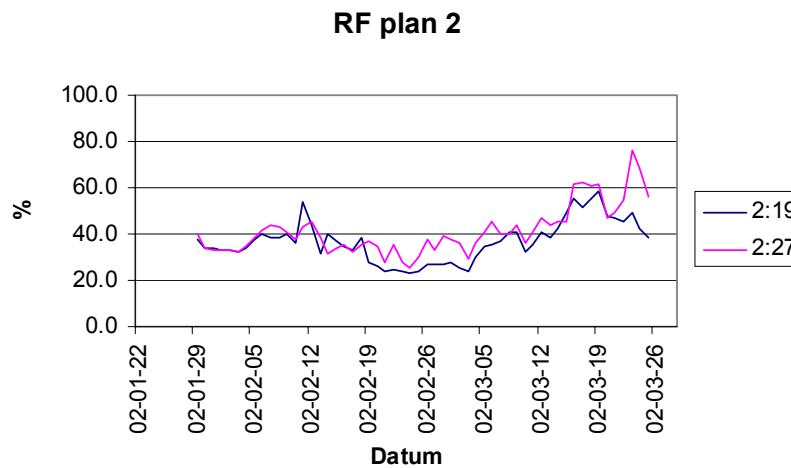
Figur 7.8 Dygnsmedel-RF på plan 2

Även på plan 2 har RF varit lågt under byggtiden. De RF ökningarna som förekommer kan förklaras med fukttillskott i samband med målning och golvavjämning.

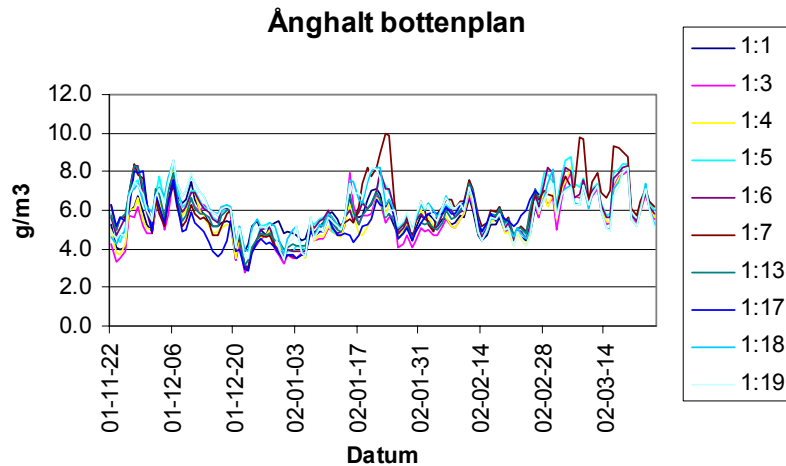
Figur 7.9 Dygnsmedelånghalt bottenplan

Efter att tätt hus erhöles så var ånghalten inomhus ungefär lika med ånghalten i utomhusluften. Detta visar att sorptionsavfuktningen tog hand om fuktillskottet. Vissa stora fuktillskott i samband med målning och golvavjämning har dock inte kunnat avfuktas.

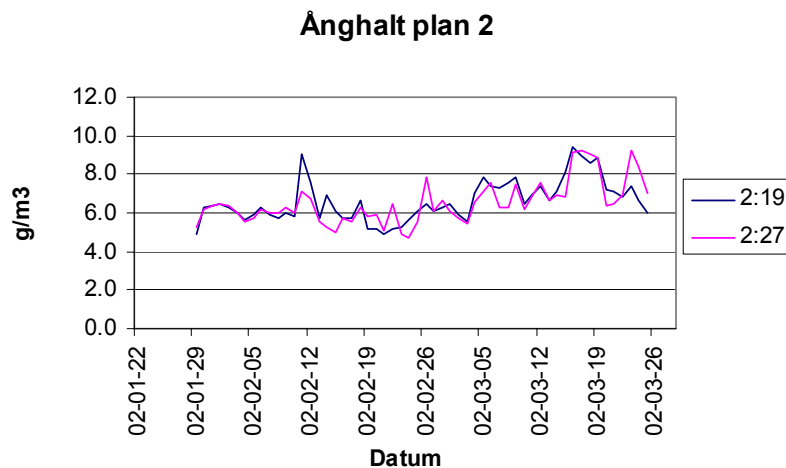
Figur 7.10 Dygnsmedelånghalt på plan 2

Ånghalten på plan 2 ligger generellt något högre än på bottenplanet. Detta förklaras med att endast en sorptionsavfuktare fanns på plan 2. På bottenplanet fanns två avfuktare.

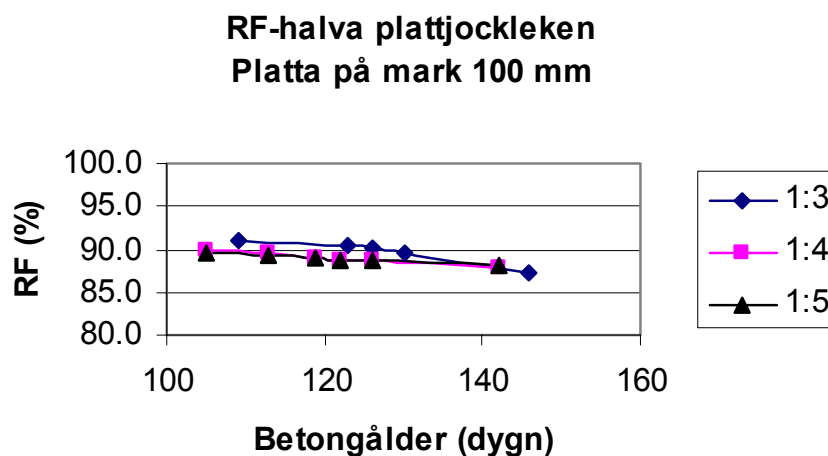
Figur 7.11 Uppmätt RF på halva plattjockleken i rum 1:3, 1:4 och 1:5.

Resultaten i figur 7.11 visar uttorkningen i de golv där HP-torkning använts. Det ser inte ut att spela någon roll om man startar HP-torkningen direkt efter gjutning (rum 1:5) eller i samband med tätt hus.

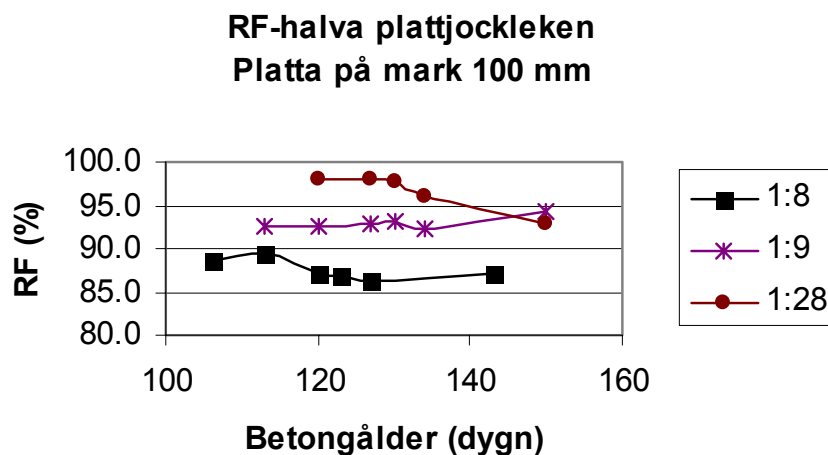
Figur 7.12 Uppmätt RF på halva plattjockleken i rum 1:8, 1:9 och 1:28.

Betongplattan i rum 1:28 börjar inte torka ut förrän man börjat värma plattan med infravärme. Detta beror på att betongen göts på en fuktig mineralullsisolering som förhindrade uttorkningen. Mätpunkten i rum 1:9 är placerad över kantförstyvningen. Uppmätt RF ligger på en jämn nivå tills betongen värms med infravärme. Då ökar RF i betongen. I rum 1:8 värms betongen med värmeslinga. Här sker en snabb uttorkning som ligger i närheten av målvärdet 85 % RF. Även i detta fall ökar uppmätt RF då temperaturen ökar.

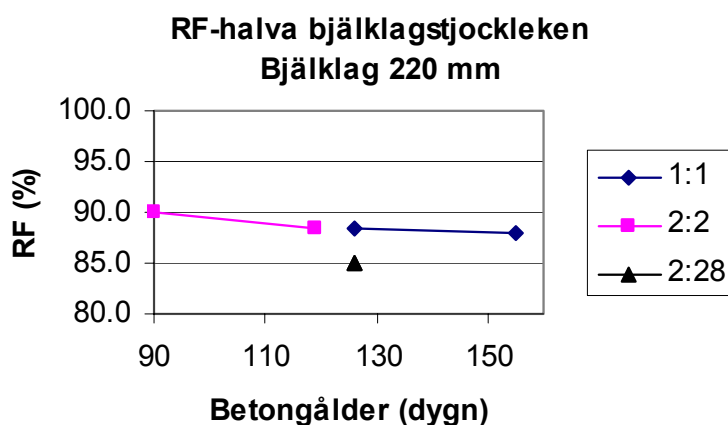
Figur 7.19 Uppmätt RF på halva bjälklagstjockleken i rum 1:1, 2:2 och 2:28.

Bjälklagen med värmeslingor torkar på ett likartat sätt. Bjälklaget med betong (vct 0,38) torkar dock snabbare.

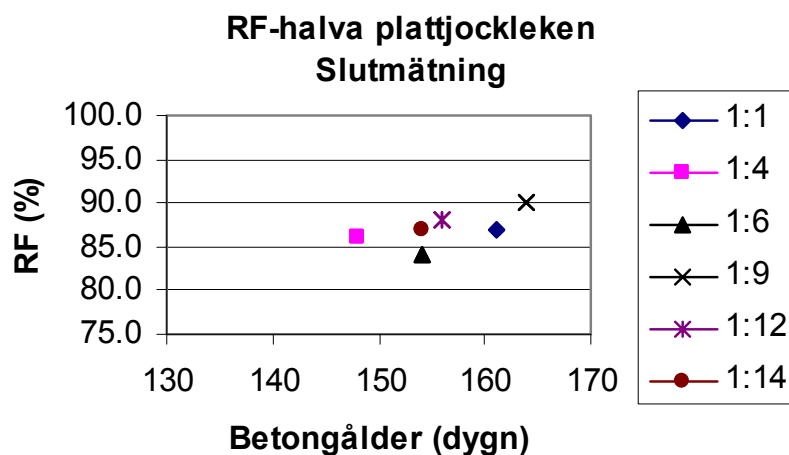
Figur 7.21 Uppmätt RF i samband med slutmätning på halva bjälklagstjockleken i rum 1:1, 1:4, 1:6, 1:9, 1:12 och 1:14.

Av resultaten i figur 7.21 är det enbart betongplattan på 100 mm med värmeslingor som når det uppsatta kravet 85 % RF på halva plattjockleken. Övriga ligger dock mellan 85 – 90 % RF

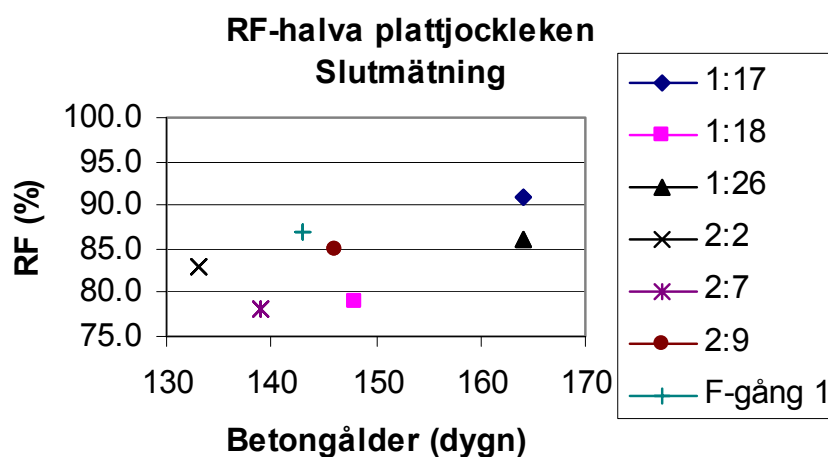
Figur 7.22 Uppmätt RF i samband med slutmätning på halva bjälklagstjockleken i rum 1:17, 1:18, 1:26, 2:2, 2:7, 2:9 och förbindelsegången.

Betongen med värmeslingor och betongen med lågt vct uppnår båda det uppsatta kravet. Sämst uttorkning visar mätpunkten i korridoren som gjutits på den blöta markisoleringen.

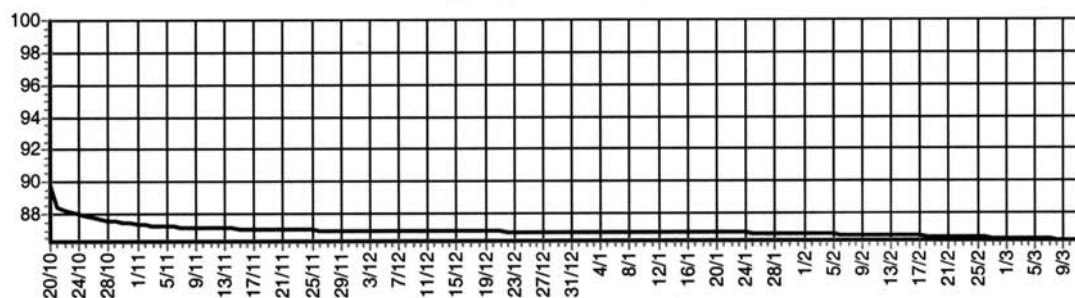
### Resultat från beräkning

Relativ fuktighet på 25% av tjockleken.
