17 sunda hus : goda exempel, daghem och skolor

GODA EXEMPEL
DAGHEM OCH SKOLOR

Text: Birgitta Nordquist, Lunds Tekniska Högskola

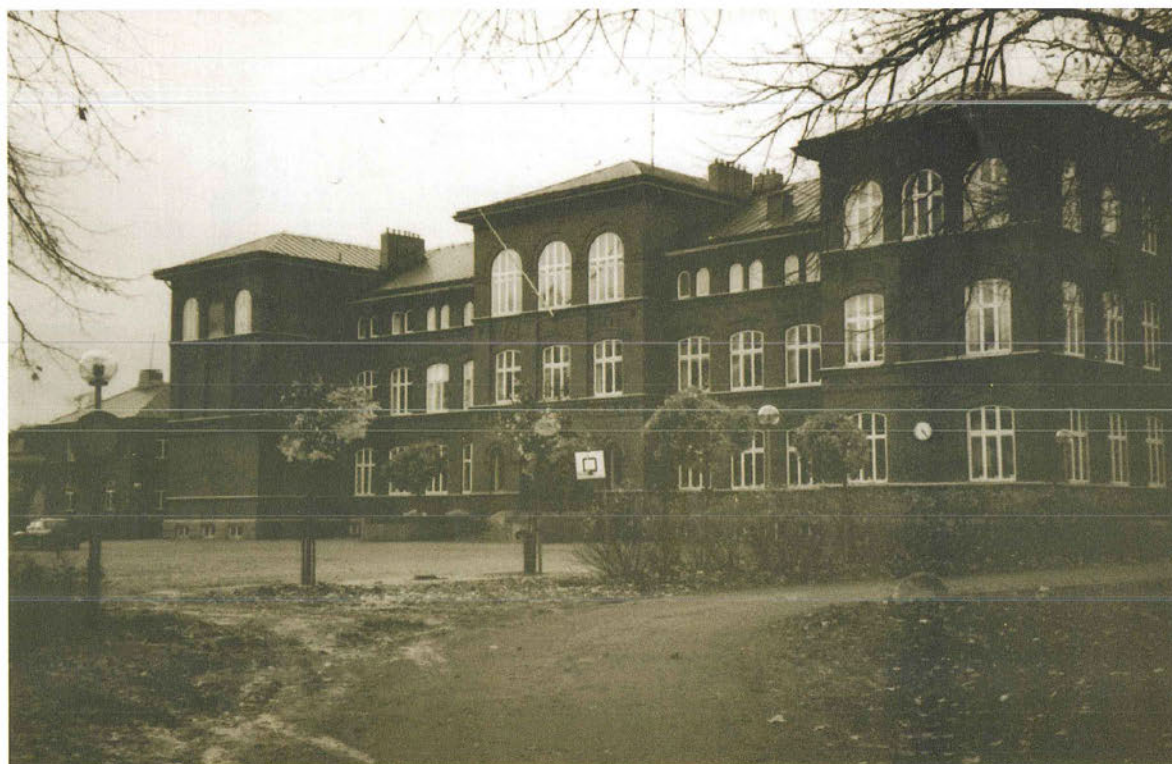
Norrbyskolan byggdes 1905 och byggdes om 1988.

Den inrymmer fritidshem och daghem i bottenplanet och lågstadieskola i övriga plan.

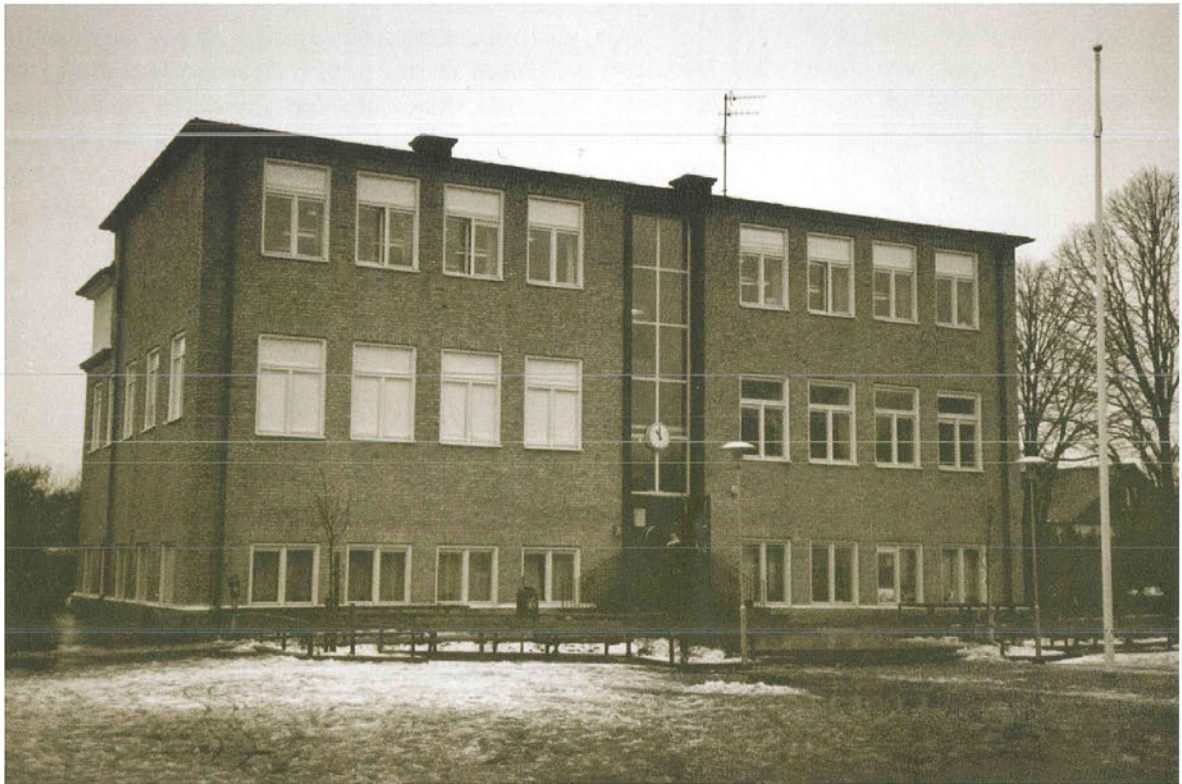
Tygelsjöskolan består av tre byggnader. En äldre byggnad som uppfördes 1940 och byggdes om 1993 och två nya byggnader vilka uppfördes 1993.

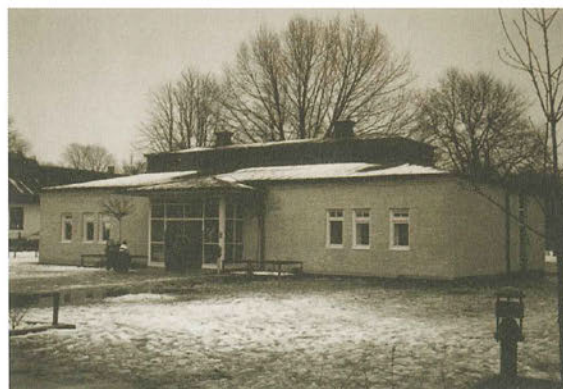
Skolan ligger i ett miljöskyddat område och vid projekteringen av hus C ställdes kravet att ventilationshuvorna på taket skulle byggas in eller döljas. Detta löste man genom en speciell takutformning.

Luft tas in på ena långsidan, riktad mot en cykelstig, genom galler som utgör en upphöjning på taket. Över denna upphöjning finns två huvar vilka avluften passerar. En del avluft släpps även ut genom upphöjning på tak riktad in mot gården.

Det nybyggda hus C.

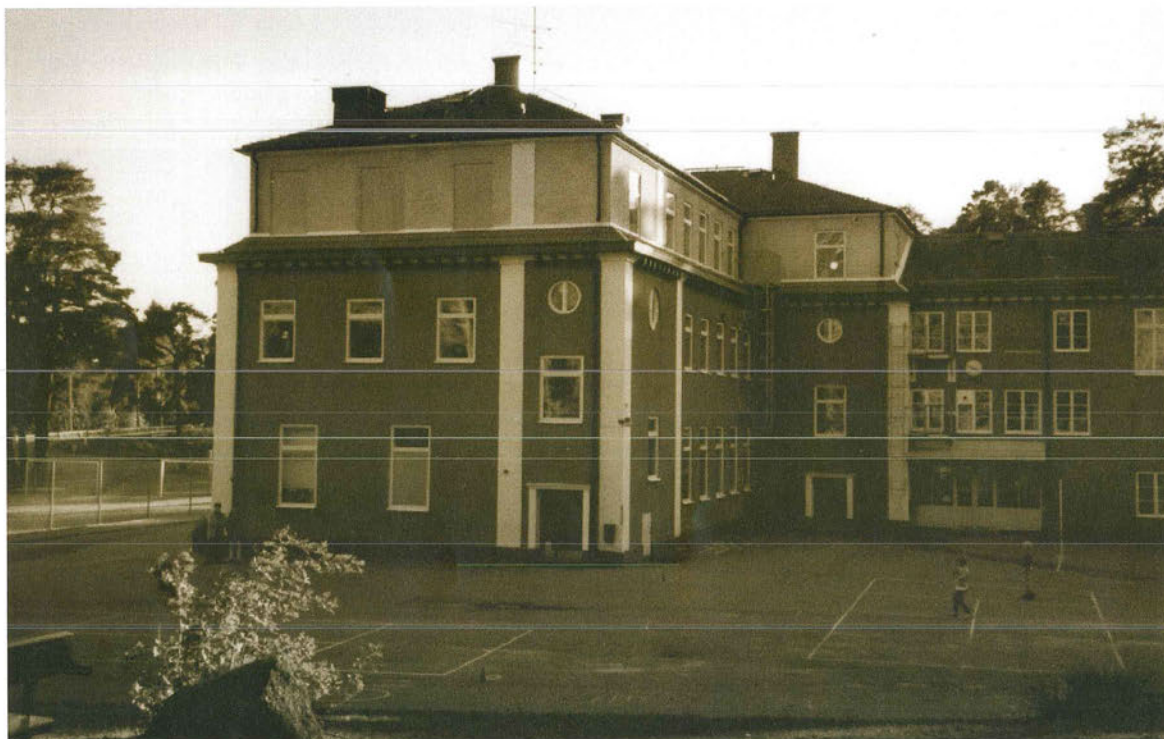
Åbymoskolan består av tre byggnader. Den äldsta byggdes 1890 och en omfattande tillbyggnad skedde 1940 då bland annat en stor gymnastiksal och slöjdsalar byggdes. Denna byggnad, som ingår i studien, renoverades 1992.

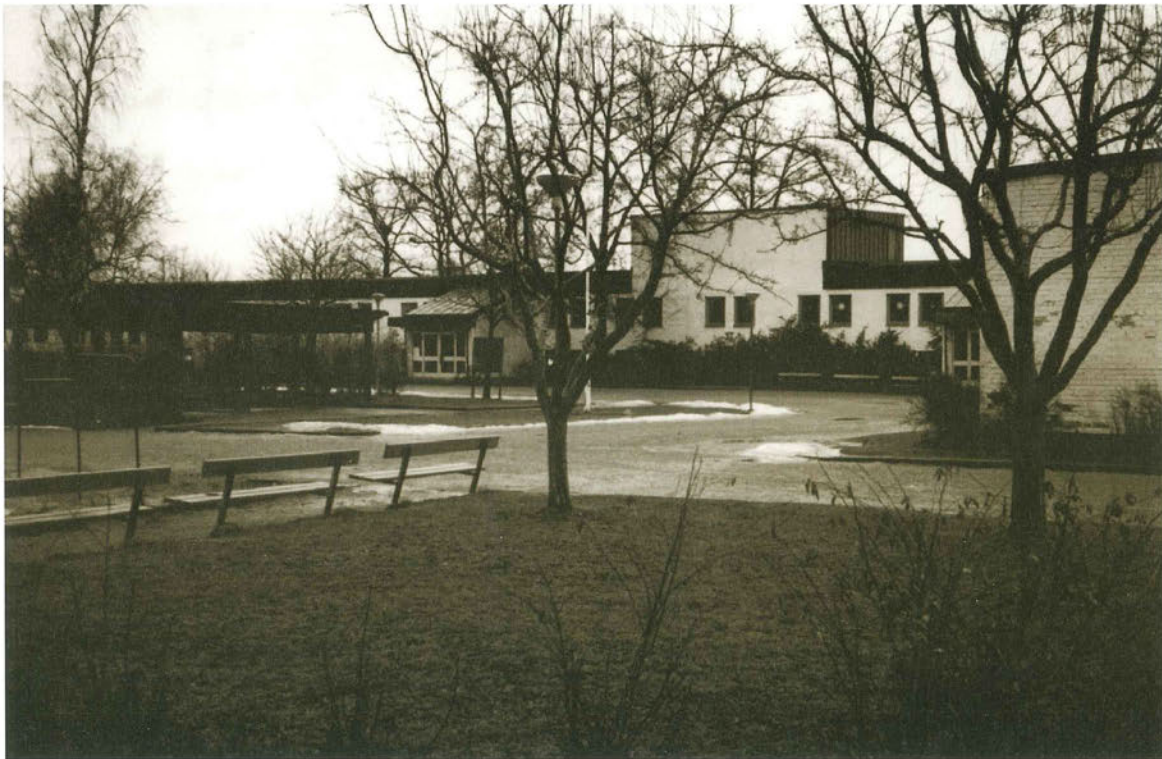
Örskolan byggdes 1966 och byggdes om 1992.

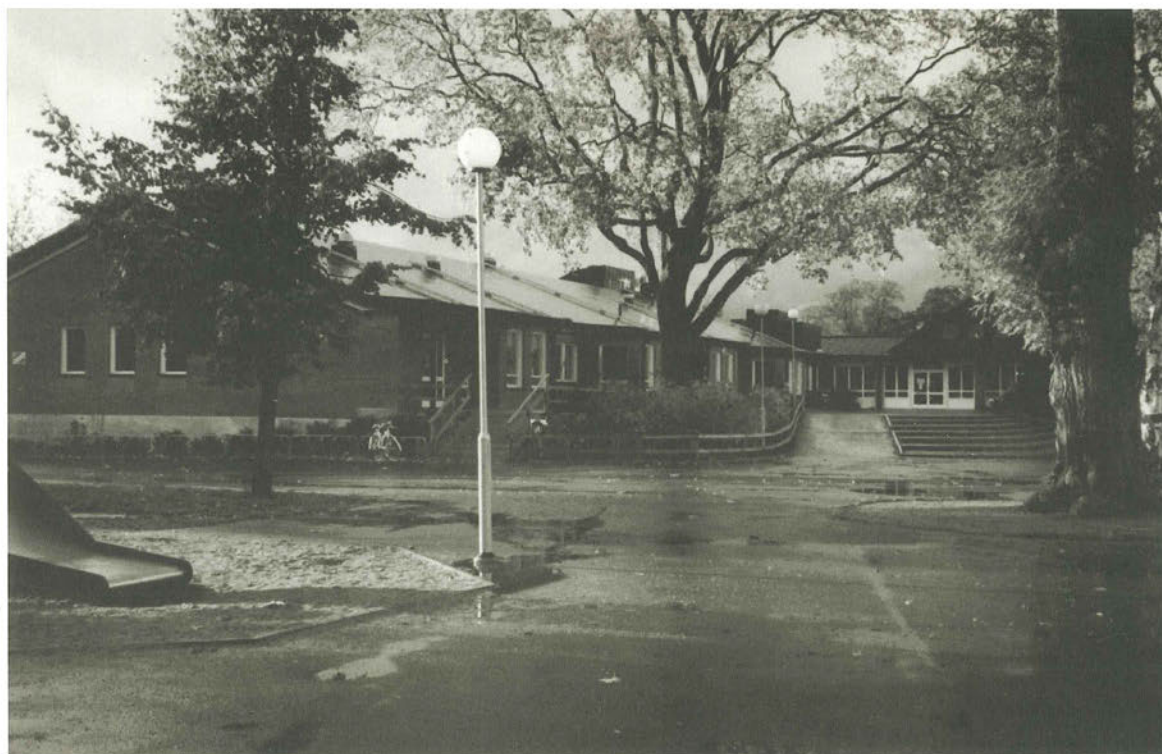
Östra Eneby Kyrkskola

*Huset som byggdes 1973 var tidigare ett församlingshem. 1992 byggdes det om till skola.
Då uppfördes dessutom en tillbyggnad och en separat gymnastikhall.*

Mellanstadiet placerades i den gamla byggnaden och en tillbyggnad uppfördes där lågstadie och fritidsverksamhet placerades. Fasaden behölls. I den gamla delen hade man fuktproblem i källaren och grävde därför upp och satte platonmatta på utsidan av källarväggen och lade ny dränering. I några rum fanns öppna pisar vilka man behöllt. En innergård byggdes över och blev bibliotek.
