17 sunda hus : goda exempel, daghem och skolor

Nordquist, Birgitta

1996

GODA EXEMPEL
DAGHEM OCH SKOLOR

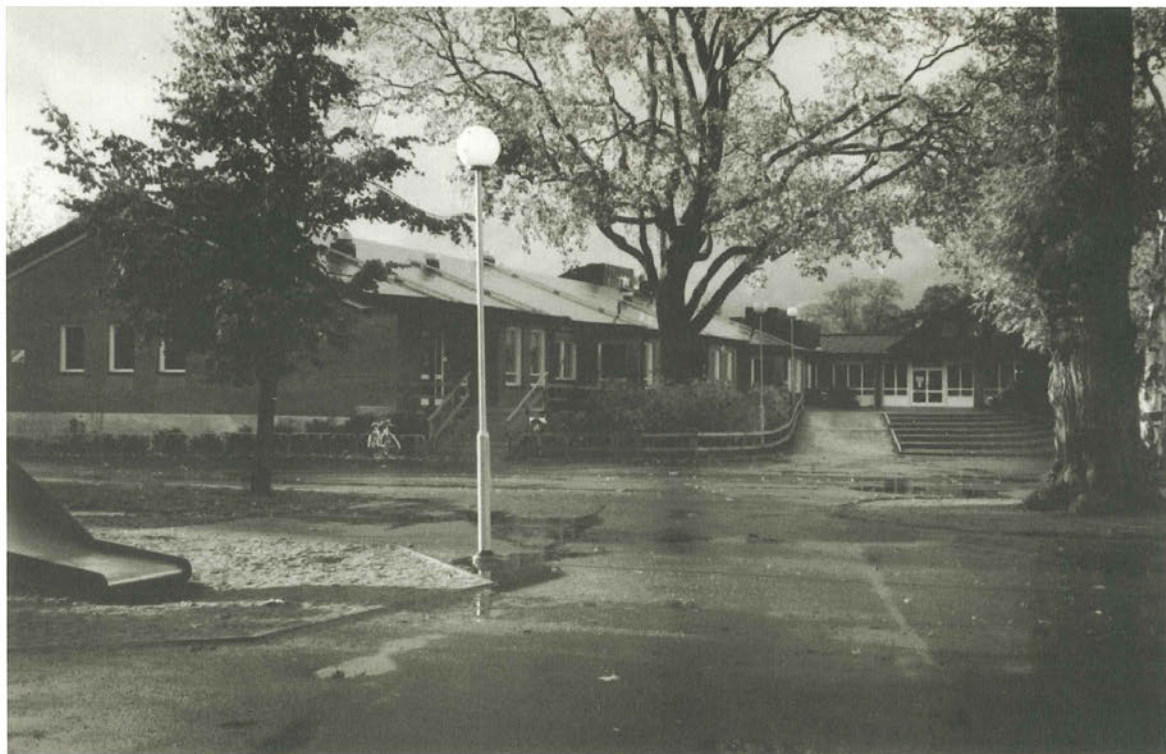
Östra Eneby Kyrkskola

*Huset som byggdes 1973 var tidigare ett församlingshem. 1992 byggdes det om till skola.
Då uppfördes dessutom en tillbyggnad och en separat gymnastikhall.*

Mellanstadiet placerades i den gamla byggnaden och en tillbyggnad uppfördes där lågstadie och fritidsverksamhet placerades. Fasaden behölls. I den gamla delen hade man fuktproblem i källaren och grävde därför upp och satte platonmatta på utsidan av källarväggen och lade ny dränering. I några rum fanns öppna pisar vilka man behöllt. En innergård byggdes över och blev bibliotek.
