Byggfukt i betongplatta på mark : torknings- och mätmetoder. Del 3, Skadeinventering & fältmätningar

Nilsson, Lars-Olof; Englund, Hans; Ericson, Urban; Rising, Claes

Nilsson, L.-O., Englund, H., Ericson, U., & Rising, C. (1979). *Byggfukt i betongplatta på mark : torknings- och mätmetoder. Del 3, Skadeinventering & fältmätningar*. (Rapport TVBM; Vol. 3009). Avd Byggnadsmaterial, Lunds tekniska högskola.

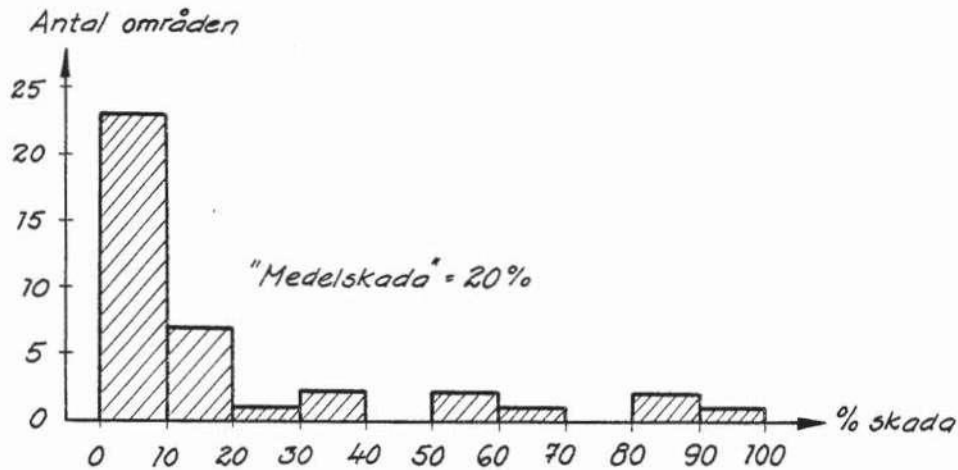
Med skadans storlek menas hur många hus per område som blivit skadade. Det är mycket vanligt att endast några hus per område uppgivits som skadade. Man kan dock anta att dessa siffror är tilltagna i underkant. Nedan redovisade värden är hämtade från områden med skador.

I skadade områden har i genomsnitt vart femte hus drabbats. Av uppgifterna från de som kunnat uppskatta även den framtida skadeomfattningen kan man utläsa att i genomsnitt vart tredje hus kommer att vara drabbat av skador.

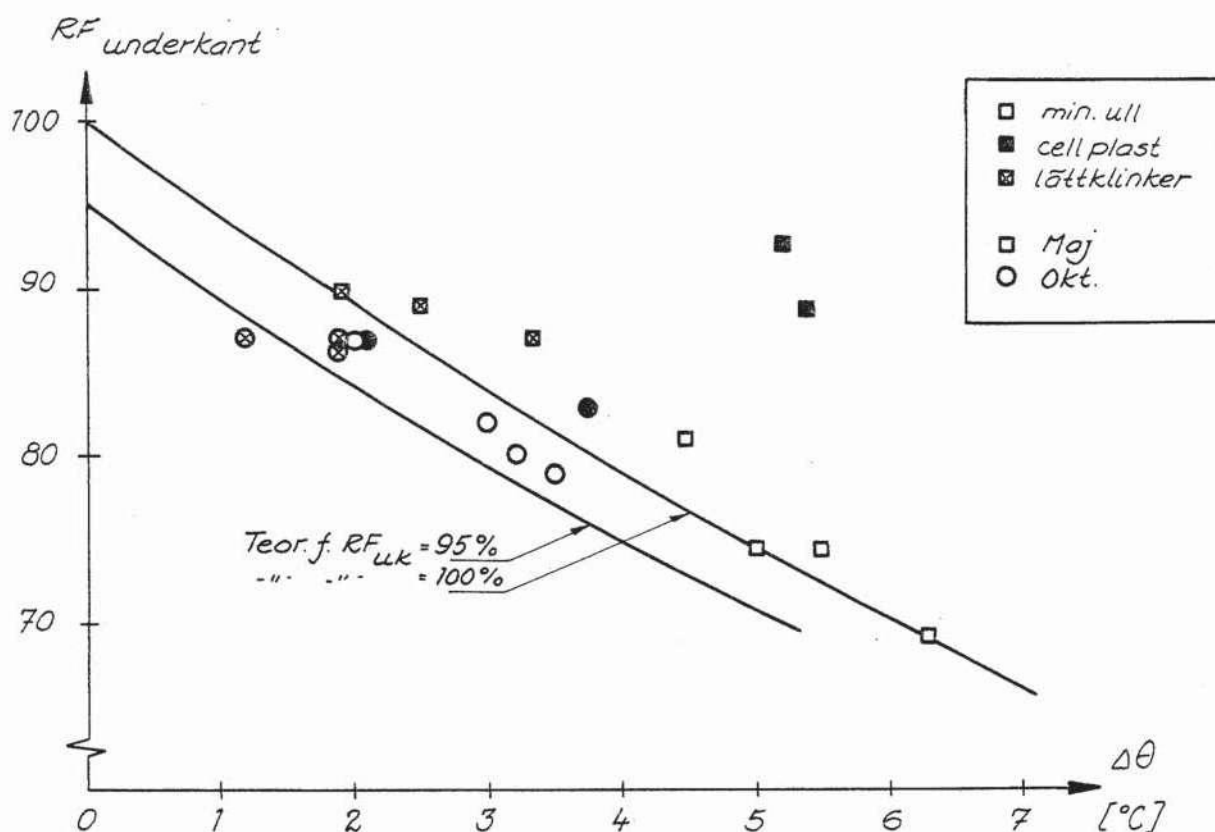
FIG. 3.25 Uttorkningen nedåt och dess beroende av temperaturfallet över värmeisoleringen för olika isoleringstyper. Obs! mätpunkter för lättklinker mitt i hus!

Sambandet mellan temperaturfallet över värmeisoleringen och uttorkningen nedåt åskådliggöres i fig 3.25 där relativa fuktigheten i plattans underkant (RF_{uk}) ges som funktion av temperaturfallet.

Det senare sambandet har lagts in i fig 3.25 för $RF_{\text{mark}} = 95\%$ resp 100% som jämförelse med mätvärdena. Som framgår är överensstämmelsen relativt god för de flesta objekten med mineralullsisolering. Att det inte är fuktjämvikt för objekten med cellplastisolering framgår klart liksom för objekten med lättklinkerisolering i början av torkförloppet.

Resultatet i fig 3.25 styrker det rimliga i att förutsätta att relativa fuktigheten i marken är 100% då en konstruktion med platta på mark dimensioneras för skydd mot markfukt.

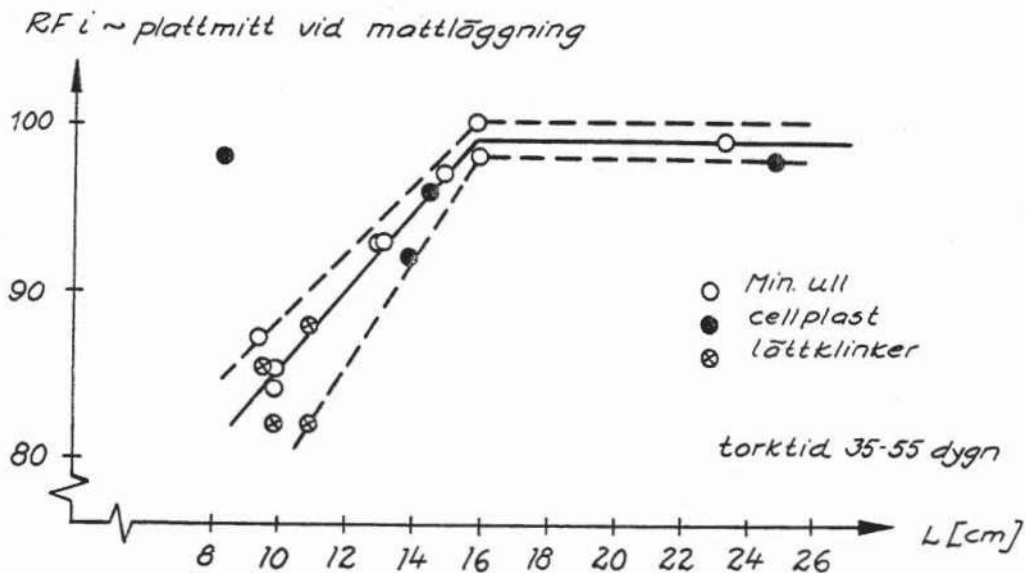
FIG. 3.26 Plattjocklekens inverkan på uttorkningen.

Plattor tjockare än 15 cm har inte fått någon nämnvärd uttorkning på 35-55 dygn. RF i mitten är fortfarande 98-100%.

Hela den sänkning av RF som har skett mellan mattläggning, fig 3.26, och mätningen på hösten, fig 3.27, är inte uttorkning. Det som anges i figuren är RF i plattmitt, som på grund av omfördelning av fukt därifrån till plattans översida efter mattläggning kan sjunka relativt mycket även om ingen uttorkning sker.

I föregående avsnitt diskuterades inverkan av plattjocklek på uttorkningen. I fig 3.26 redovisades värden som erhållits efter torktider varierande från 35 till 55 dygn.
