Utrymning av tunnelbanetåg. Experimentell utvärdering av möjligheten att utrymma i spårtunnel

Frantzich, Håkan

2000

Håkan Frantzich

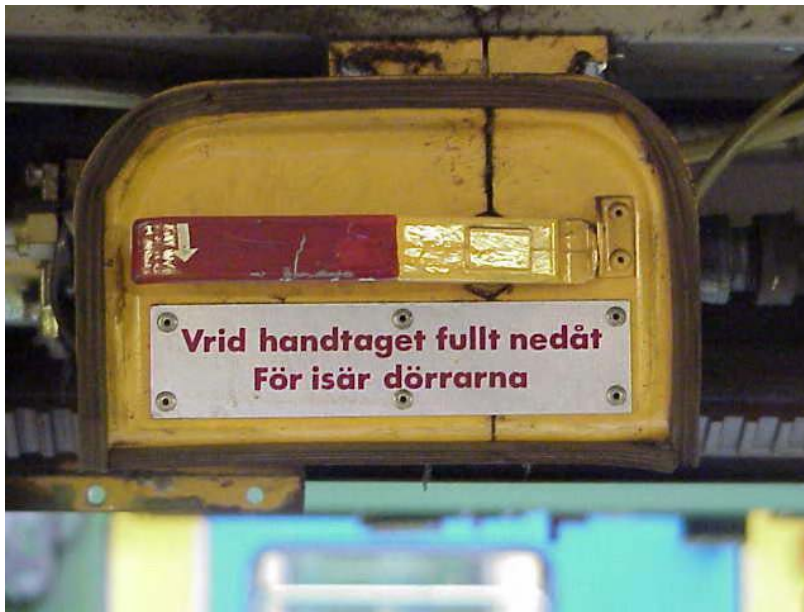
Figur 4. Handtaget till nödöppnaren.

Det tunnelbanetåg som användes var ett 8-vagnars tåg med vagnar av typ C13, figur 2. SL har cirka 430 vagnar av denna typ. Varje vagn är ungefär 17 meter lång vilket gör att det använda tåget är cirka 140 m. Vagnens alla 6 dörrar kan nödöppnas med hjälp av ett vridhandtag under en lucka över respektive dörr, se figurerna 3 och 4.

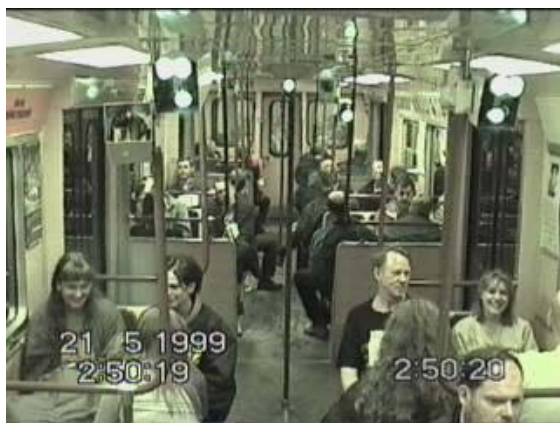
Figur 8. Bild från vagn 5 sett från kamera 2.

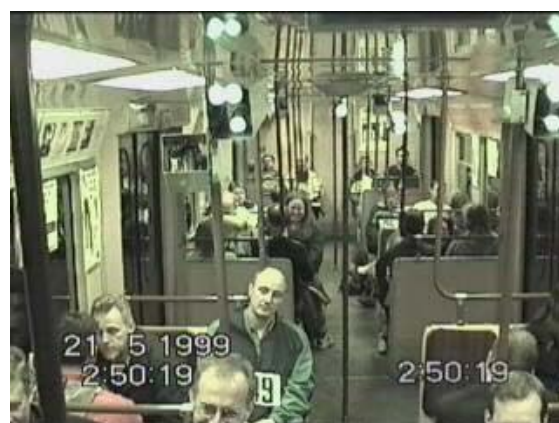
Figur 9. Bild från vagn 5 sett från kamera 8.

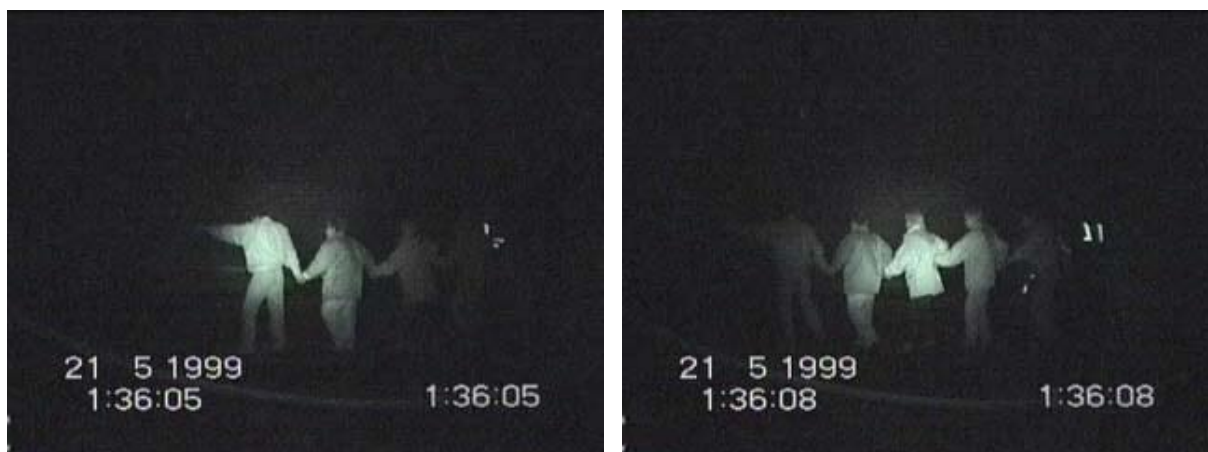
Figur 18 och 19. Förflyttning förbi kamera 13 med släckt tunnelbelysning.

När personerna kom bort från tåget och ljusstyrkan minskade ner till obefintlig sikt sjönk gånghastigheten, figurerna 18 och 19. Många personer besvärades av mörkret och från videofilmerna framgår det att det var besvärligt att gå i mörkret och många snubblar lite. Dock observeras inga fall.

Det verkar också som om passagerarna vände sig vid att gå i tunneln eftersom hastigheten ökade något mellan de båda mätningarna vid kamera 13 respektive kamera 14. Vid mätningen strax innan slutstationen nås gånghastigheter kring 1.4 m/s vilket är att betrakta som normal gånghastighet på slätt underlag. Den ökande hastigheten kan eventuellt motiveras av att personen då också ser belysningen från stationen och av den anledningen går fortare. Från försök gjorda i Hong Kongs tunnelbana redovisas gånghastigheter kring knappt 1 m/s när passagerarna eskorteras ut. Det framgår dock inte under vilka ljusförhållanden som dessa data gäller för, Kynaston (1997).

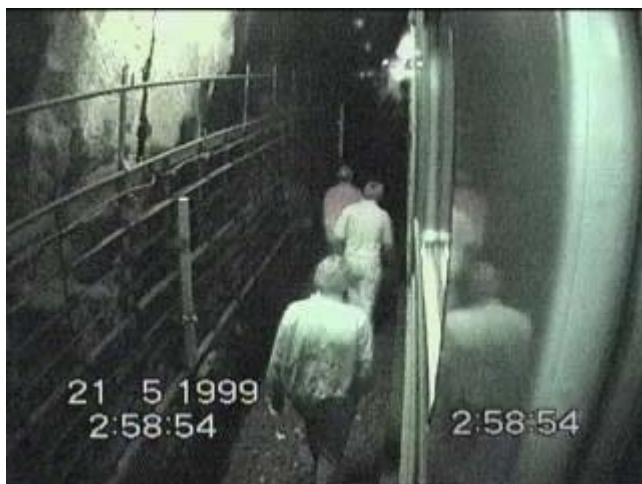
Figur 20. Bild från tunneln med tänd reservbelysning. Bilden är tagen från kamera 9 fram mot tågets förarhytt och branden syns i bakgrunden.

I detta försök var belysningsnivån högre jämfört med försök 1 vilket gör det lättare att förflytta sig. Gånghastigheten längs med tåget var förhållandevis hög, knappt 1 m/s när reservbelysningen var tänd. Detta skiljer inte så mycket från försök 1 där liknande hastigheter uppmättes. Det som styr är hur fort långsammaste personen i gruppen går. Passagerarna gick vanligen efter varandra och gruppbildningen var tydlig. Sikten var förhållandevis god med lite rök i tunneln. Reservbelysningen gav tillräckligt ljus för att det skulle gå att se en längre sträcka i tunneln, figur 20. Figur 21 visar motsvarande situation men med ordinarie belysningen helt upptänd och kameran riktad åt andra hållet.

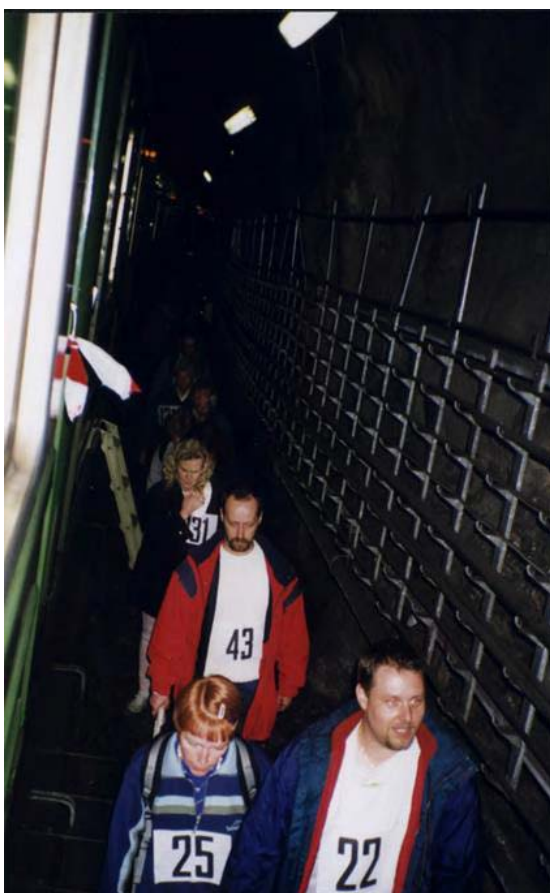
Figur 21. Bild från tunneln med ordinarie belysning helt tänd. Bilden är tagen från platsen för kamera 9 i riktning bakåt.
