# Klostret i Ystad

*Fastigheten Yngve Norra 6, Ystad kommun  
Skåne län*

### **Antikvarisk och arkeologisk utredning**

Enheten för Kulturmiljövård Rapport 2007:022

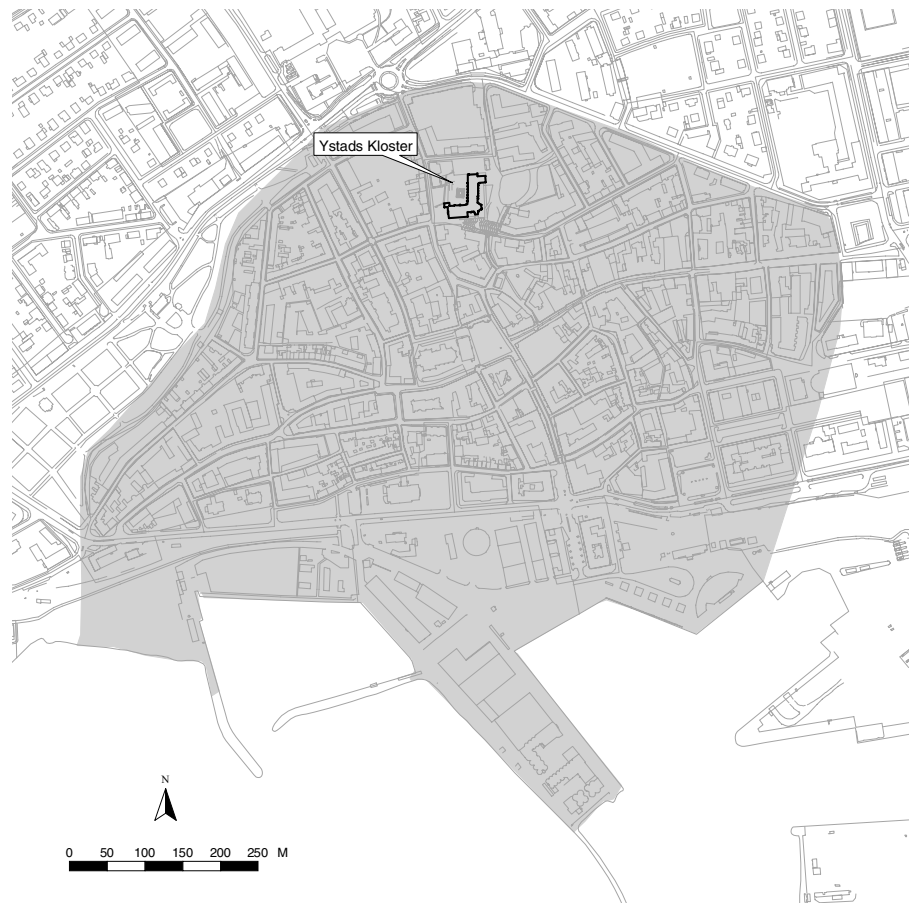
Figur 3. Ystads kloster och utbredningen av Ystads äldre stadsområde (grå skraffering), registrerad som fornlämning 50:1 i Riksantikvarieämbetets forminnesinformationssystem (FMIS). Skala 1:8 000.

Det aktuella området är del av Ystad äldre stadsområde, registrerad som fast fornlämning i Riksantikvarieämbetets fornminnesinformationssystem (FMIS) med beteckningen Ystad 50:1. Området omfattas av skydd enligt 2 kap § 1 Lagen om kulturminnen (KML 1988:950), varför alla förändringsarbeten skall tillståndsprövas av Länsstyrelsen i Skåne.
