# Nyproducerad skånelänga med korsvirkeskonstruktion

En modern skånelänga med nya och gamla konstruktioner.

LTH Ingenjörshögskolan vid Campus Helsingborg  
Institutionen för Arkitektur och byggd miljö / Bebyggelsevård

Examensarbete:  
Tobias Österling

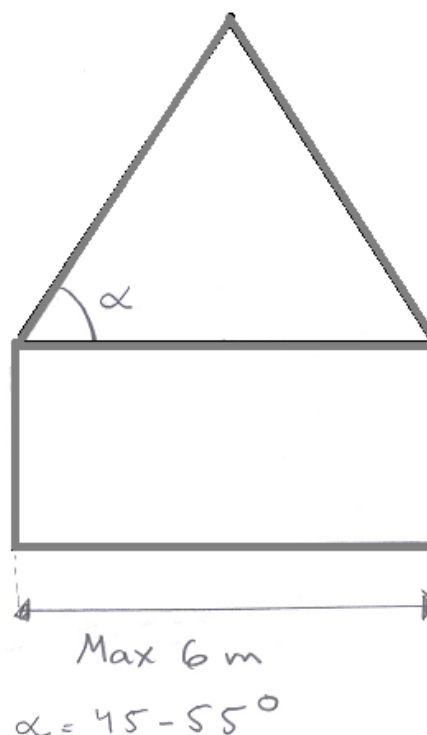
Figur 1. Proportioner.

Längorna kunde variera i omfång. Om de inneboendes antal växte kunde även byggnaden göra det. Skånelängan var en hustyp som enkelt kunde förlängas med en tillbyggnad. Längden på huset kunde spegla de inneboendes välstånd. En vanlig länga är två till tre gånger bredden medan en storbonde kunde ha ett hus så långt som fem gånger bredden.

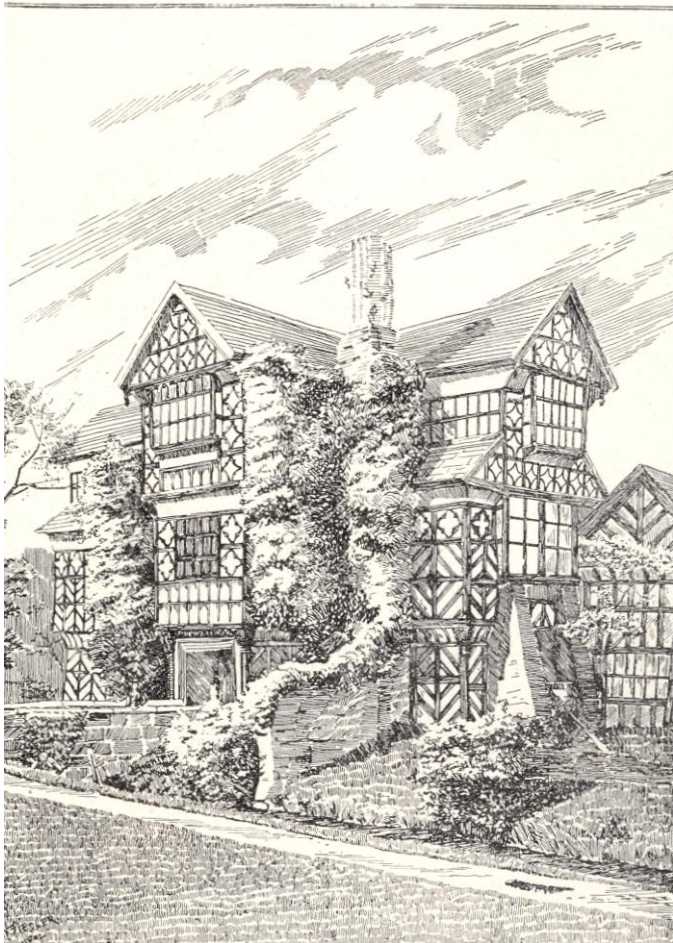
Men det finns undantag och ibland går det att finna hus där virket, förutom dess bärförmåga, används som något rent dekorativt.

Bild 1. Dekorativt korsvirke. Korsvirkesarkitekturen i Sverige, Carl Werner.

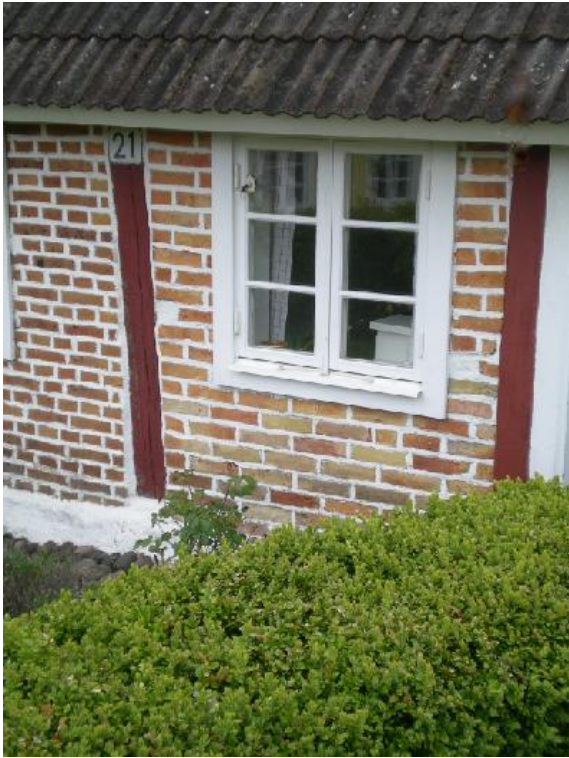
Tegel är mycket motståndskraftigt mot vädrets makter till skillnad mot en klinevägg eller lersten. Dessvärre var det inte alla som hade råd med tegel då det var ett dyrt material. Var väggfyllnaden tegel lämnades fasadens yttre, förutom timran, ofta orört och blev varken putsat eller klätt med panel.

Bild 3. Korsvirke med tegel som väggfyllnad. Foto. Arild.

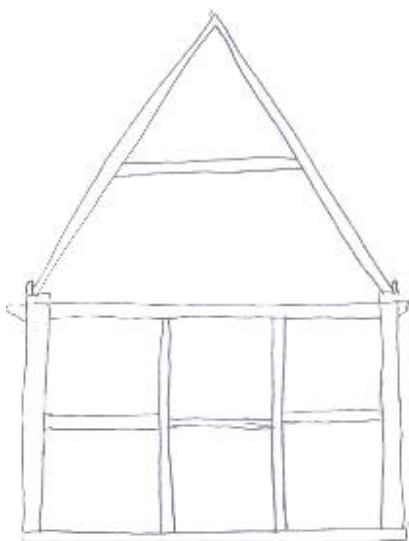
Takstolen är av trä, vanligen furu, och takkonstruktionen i de äldre längorna kan skilja sig mot de yngre. Taktäckningen var i början nästan uteslutande stråttak av halm, i vissa fall vass. Halm är en relativt lätt taktäckning vilket resulterade i att takstolen inte behövde vara särskilt kraftigt konstruerad (Torgny, 1984). När det blev vanligt med andra taktäckningsmaterial som vägde mer än stråttak behövdes det ibland en kraftigare takstol. Den svenska takstolen är ett av de vanligare alternativen. Kraftigare takstolar kan även klara av inbyggnad av takkupor som annars inkräktar på stabiliteten i konstruktionen (Torgny, 1984).

Figur 6. Korsvirkestakstol

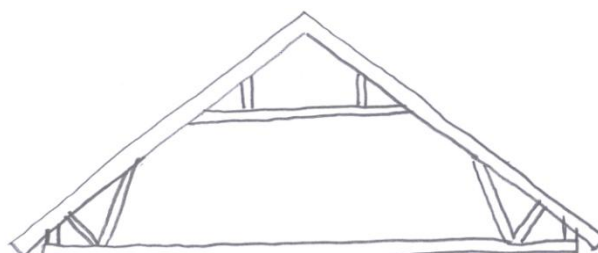
Figur 7. Svensk takstol

Husets takstomme ska vara en Svensk takstol. Virket i takstolen kommer vara furu. Taket ska isoleras med mineralullskivor som tål att placeras i en lutande vägg utan att sjunka ihop. Isolering som inte placeras rätt eller sjunker ihop har en negativ verkan och försämrar konstruktionens förmåga att hålla värme inne i huset. Innanför råsponten, innan isoleringen tar vid, ska det finnas utrymme för en ventilerande luftspalt. Efter den tjockare isoleringen placeras en fuktspärr som hindrar eventuell fukt inifrån att ta sig utåt i konstruktionen. Fuktspärren skyddas av en smalare isolering, vertikala längsgående reglar och innerst en gipsskiva.

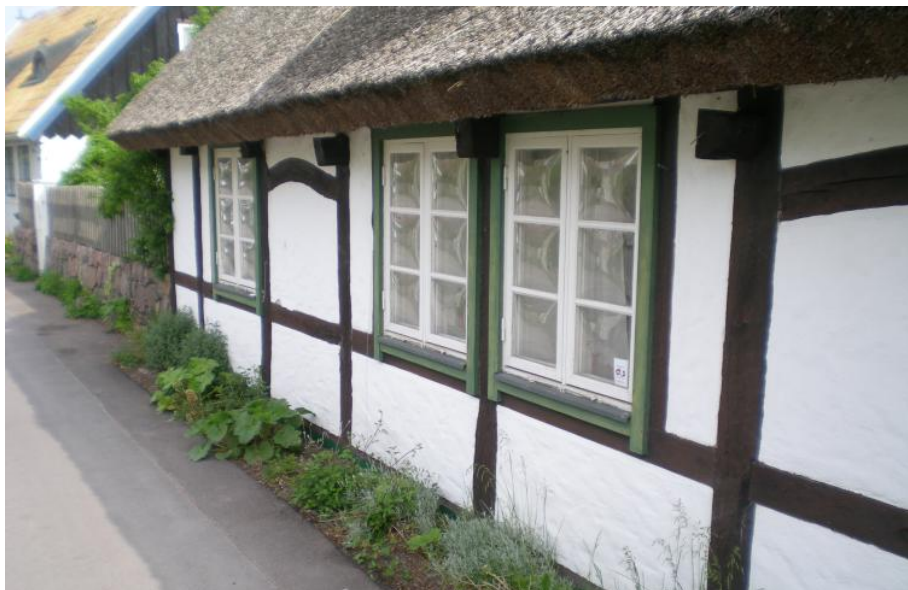
På äldre längor placerades ett fönster på ena eller vardera sidan om en stolpe ovanför löshulten. Stolparna och löshulten kan tillsammans erbjuda det stöd som karmen behöver för att fästas. När fönstertekniken förfinades och fönstren kunde göras större fick de inte längre plats på sitt vanliga ställe vilket resulterade i att löshulten flyttades längre ner i det väggfacket. Förflyttningen gjorde att den annars enkla raka löshultslinjen bröts. Om löshulten flyttades nedåt i väggfacket inverkade ändringen på korsvirkets stabilitet och för att kompensera detta tillkom det ibland en löshult till ovanför fönstret.

Bild 4. Obruten rak löshultslinje i korsvirke. Foto. Arild.

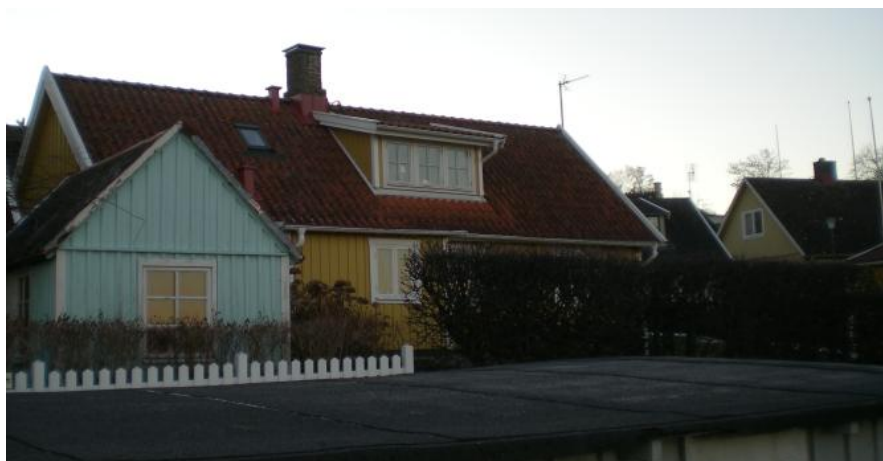
Takkupor på en skånelänga är något som tillkommit när vindsutrymmet ansetts som en outnyttjad plats för bostadsyta (Torgny, 1984). Det är inte ett klassiskt drag som definierar längan. För skånelängan blev takkupor ett vanligare inslag efter andra världskriget (Torgny, 1984). De takkupor som anses förlåtliga på en länga är små, smala och enkla. Formen på kuporna ser framifrån ut som en halvcirkel eller rektangel (Lilius, 1996). För stora och för många takkupor ger husen ett klumpigt och mindre estetiskt tilltalande intryck.

Blid 5, Raka takkupor. Foto. Arild.

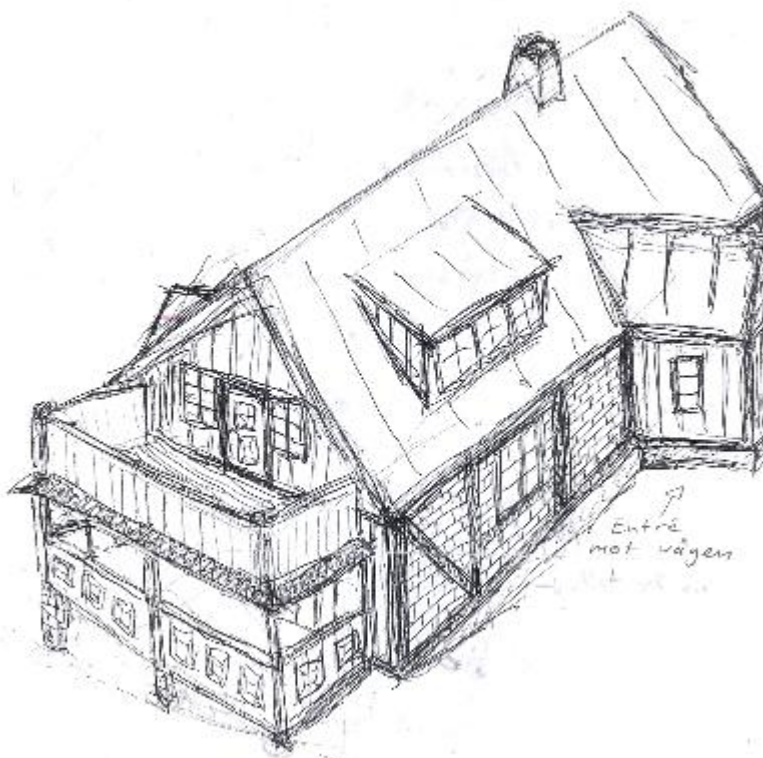
Tomtägaren har redan en vision gällande gestaltningen av huset. Ett korsvirkeshus, gärna med tegel som väggfyllnad, täckt med locklistpanel på långsidan som vetter mot havet samt gavlarna. Mot havet ska det finnas en större fönsterveranda. Balkonger ska finnas på båda gavlarna, och en större utomhusveranda önskas i anslutning till vardagsrummet. Entrén ska sticka ut från huvudbyggnaden och vara klädd med panel. Under den sydöstra gaveln ska en nedsänkt ramp eller flack trappa finnas för att möjliggöra en källaringång. Det ska finnas extra ljusinsläpp på ovanvåningen genom en takkupa mot vägen och en mindre mot havet. Taket ska ha taktäckningen papp.

Bild 10, Beställarens skiss. Fasad mot sydväst& gavel mot nordväst.

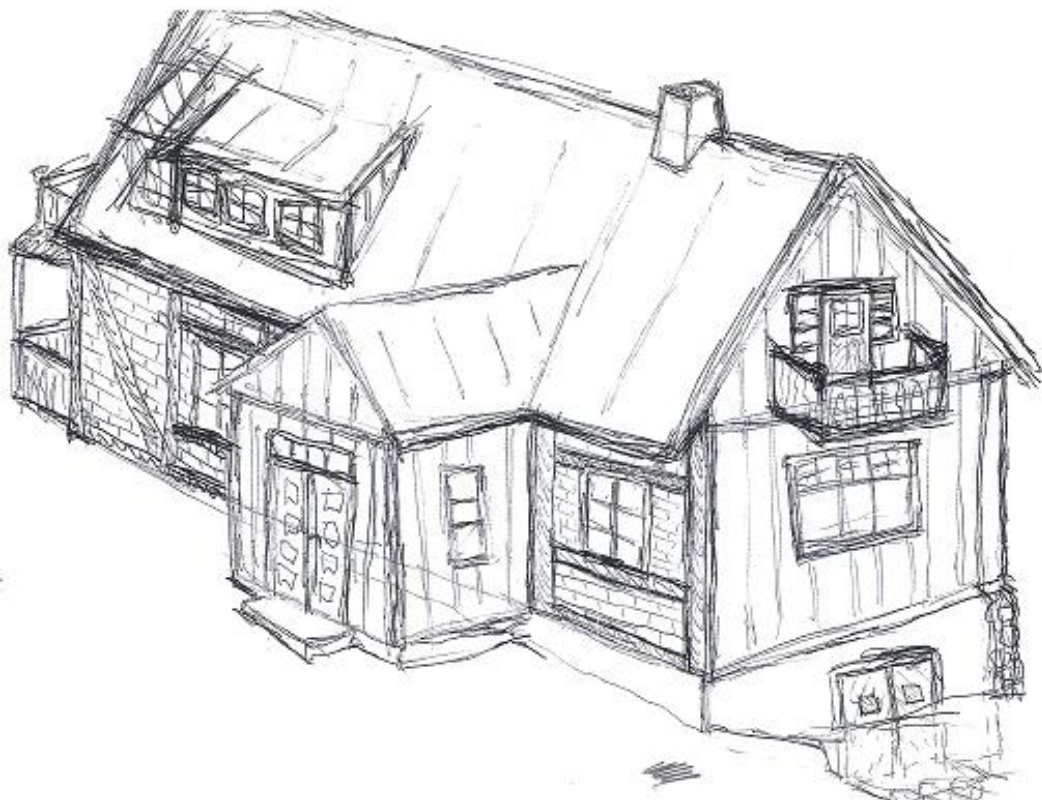
Bild 12, Beställarens skiss. Entré mot sydväst& gavel mot nordväst.
