# Tappvattensystem i byggnader

Orsaker, skadeutfall och riskfaktorer baserat  
på vattenskador i en kommun i södra Sverige  
under 2022

Examensarbete TVIT—26/5121

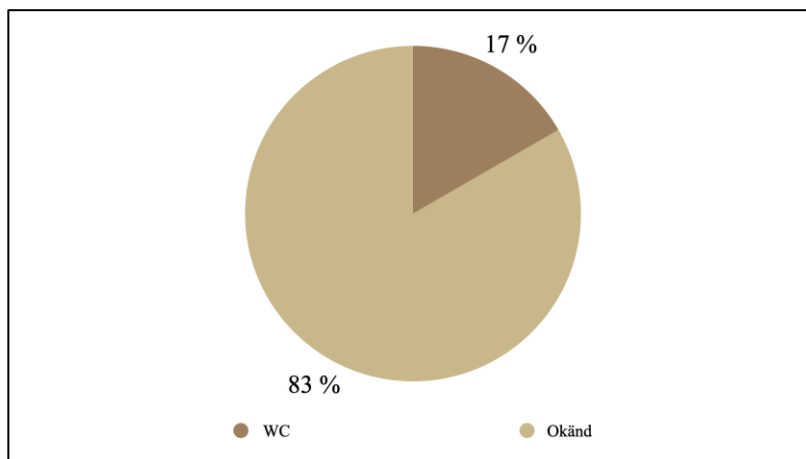
Figur 25. Procentuell fördelning av tappvattenskador per utrymme i grundskolor

Figur 25 visar att 83 % av tappvattenskadorna i grundskolor har en okänd utrymmestyp, medan endast 17 % är kopplade till WC-utrymmen. Detta innebär att majoriteten av skadorna inte har en specificerad rumstyp i rapporteringen.

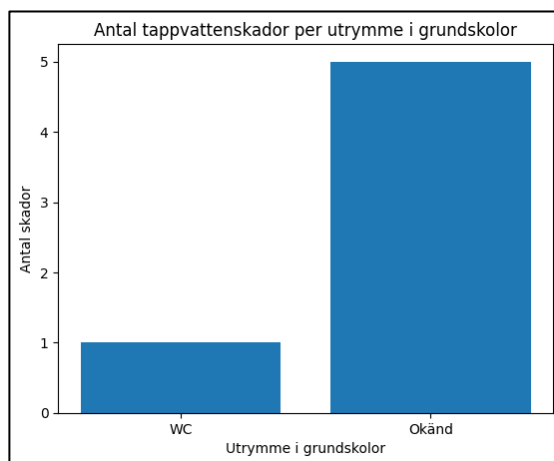
Figur 26. Antal tappvattenskador per utrymme i grundskolor

Figur 26 visar att grundskolorna rapporterar 1 WC-relaterad tappvattenskada och 5 skador där utrymmet är okänt. Det innebär att majoriteten av skadorna saknar specificerad rumstyp i dokumentationen.

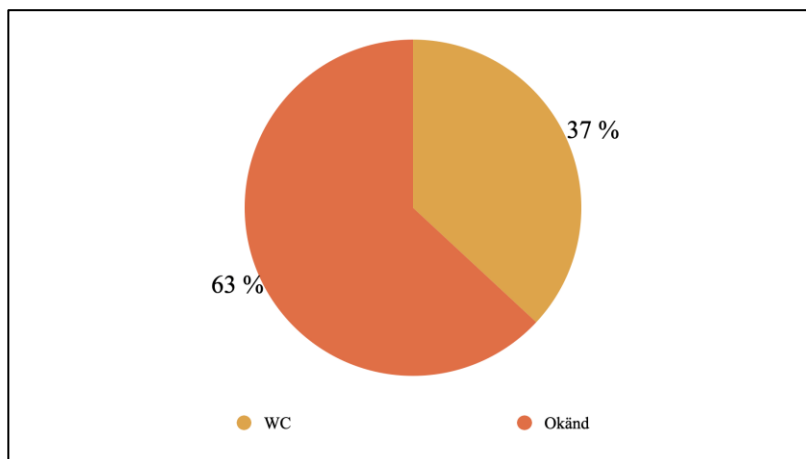
Figur 27. Procentuell fördelning av kostnader för tappvattenskador per utrymme i grundskolor

Figur 27 visar att 37 % av kostnaderna för tappvattenskador i grundskolor är kopplade till WC, medan 63 % av kostnaderna gäller skador där utrymmet är okänt. Detta innebär att merparten av kostnaderna inte kan hänföras till ett specifikt rum i dokumentationen.

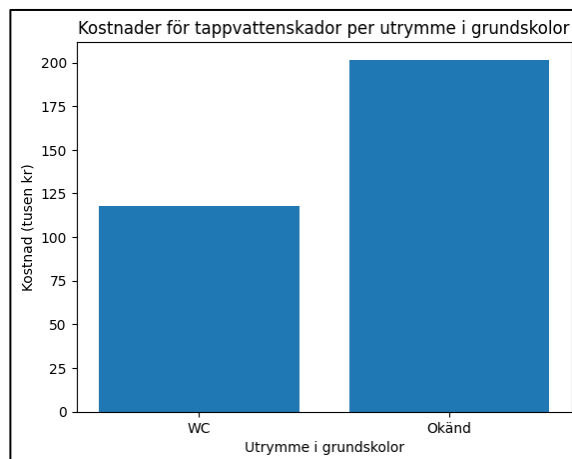
Figur 28. Kostnader för tappvattenskador per utrymme i grundskolor

Figur 28 visar att kostnaderna för tappvattenskador i grundskolor varierar tydligt mellan de två utrymmeskategorierna. WC står för ungefär 118 000 kr, medan kategorin Okänd uppgår till cirka 201 600 kr och därmed utgör den största kostnadsandelen. Detta tyder på att en betydande del av skadorna i grundskolor inte är specificerade i dokumentationen, vilket försvårar en mer detaljerad analys av vilka utrymmen som är mest utsatta.

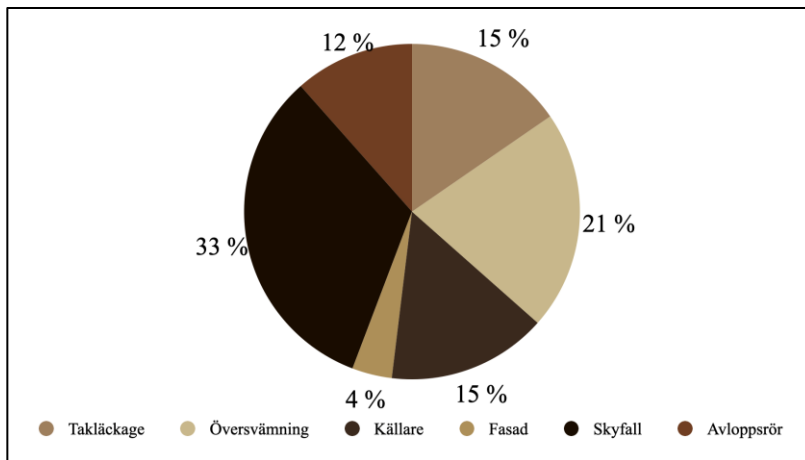
Figur 29 Procentuell fördelning av icke-tappvattenrelaterade vattenskador per kategori

Figur 29 visar den procentuella fördelningen av de icke-tappvattenrelaterade vattenskadorna utifrån de kategorier som sammanställts i Tabell 9. Fördelningen bygger på totalt 52 skador och illustrerar hur vanligt förekommande varje skadetyper är i materialet. Skyfall utgör den största andelen med 33 %, vilket innebär att kraftiga regn och extremväder står för en tredjedel av alla rapporterade skador. Översvämning representerar 21 %, följt av både takläckage och fasadskador som vardera utgör 15 % av skadorna. Skador kopplade till avloppsrör står för 12 %, medan källarskador är minst förekommande med 4 %. Denna fördelning tydliggör att externa väderrelaterade händelser (skyfall och översvämningar) utgör en betydande del av riskbilden, medan skador i byggnadens tekniska installationer (tak, fasad, avlopp) tillsammans står för en lägre men fortfarande betydande andel.

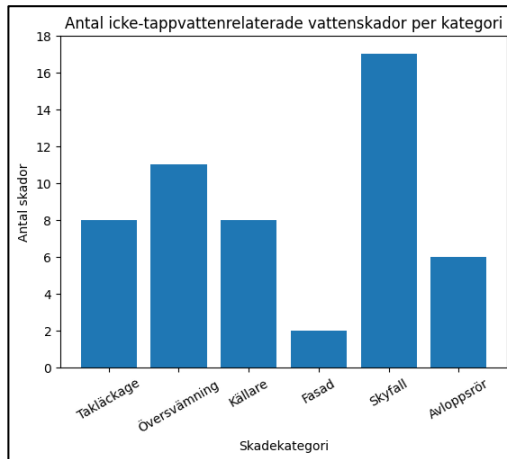
Figur 30. Antal icke-tappvattenrelaterade vattenskador per kategori

Figur 30 visar antalet rapporterade icke-tappvattenrelaterade vattenskador för varje skadekategori. Resultatet bygger på totalt 52 händelser och illustrerar tydligt hur skadebilden fördelas mellan olika typer av skadeorsaker. Fasadskador är den mest förekommande kategorin med 17 skador, vilket visar att skador kopplade till fasadens täthet och yttre påverkan är särskilt betydande. Skyfall står för 15 skador, vilket bekräftar att extremväder är en återkommande och dominerande riskfaktor. Översvämningar uppgår till 11 skador, medan takläckage och källarskador förekommer i 8 fall vardera. Den minst förekommande kategorin är avloppsrör, med 2 rapporterade skador. Sammanfattningsvis visar figuren att väderrelaterade skadehändelser (skyfall och översvämning) tillsammans utgör en betydande del av skadorna, samtidigt som byggnadsrelaterade brister (fasad, tak och avloppsrör) också påverkar skadebilden, men i varierande omfattning.

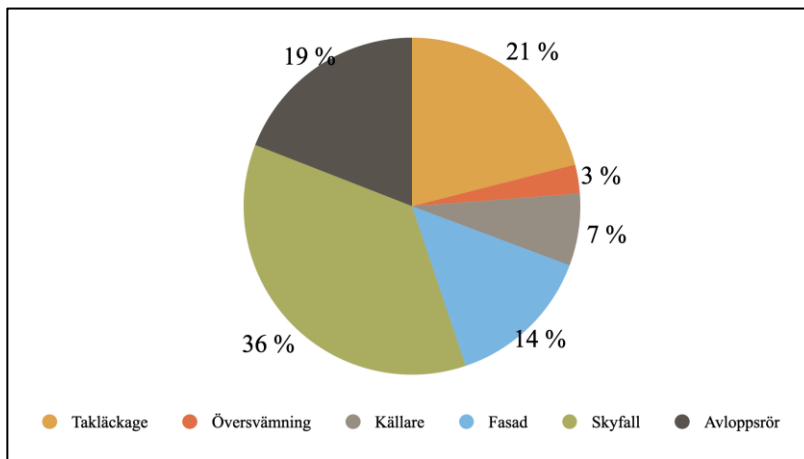
Figur 31. Procentuell fördelning av kostnader för icke-tappvattenrelaterade vattenskador

Figur 31 visar den procentuella fördelningen av de totala kostnaderna för icke-tappvattenrelaterade vattenskador, baserat på samtliga 52 skador. Resultatet visar tydliga

skillnader mellan skadekategorierna, där vissa typer av händelser medför betydligt högre ekonomiska konsekvenser än andra. Skyfall står för den största kostnadsandelen med 36 %, vilket understryker att extrem nederbörd är den mest ekonomiskt belastande skadehändelsen i materialet. Därefter följer takläckage, som utgör 21 % av kostnaderna och därmed representerar en stor del av de byggnadstekniska bristerna. Avloppsrör bidrar med 19 %, vilket visar att skador kopplade till avloppssystemet också kan leda till omfattande åtgärdskostnader. Fasader står för 14 %, medan källarskador utgör 7 % av de totala kostnaderna. Den minsta andelen återfinns i kategorin översvämning, med 3 %, vilket tyder på att även om denna skadeform förekommer relativt ofta, är kostnaderna i regel lägre jämfört med övriga kategorier. Sammantaget visar figuren att kostnaderna främst drivs av väderrelaterade händelser och större konstruktionsrelaterade brister, medan övriga skadeformer har mer begränsad ekonomisk påverkan.

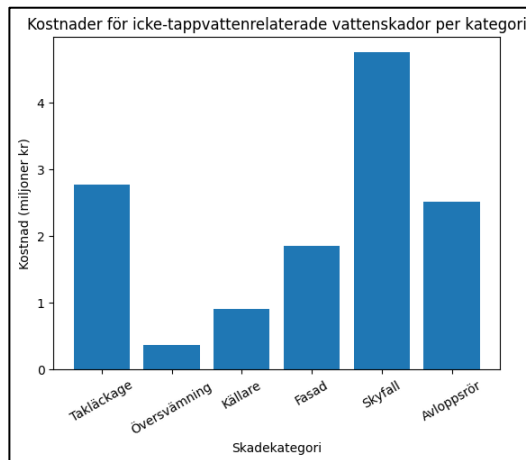
Figur 32. Kostnader för icke-tappvattenrelaterade vattenskador per kategori

Figur 32 redovisar de totala kostnaderna för icke-tappvattenrelaterade vattenskador uppdelade per skadekategori. Resultaten visar tydliga variationer mellan kategorierna, där vissa skadehändelser är betydligt mer kostsamma än andra. Den högsta kostnaden återfinns i kategorin skyfall, med drygt 4,7 miljoner kronor, vilket gör denna skadeform till den mest ekonomiskt belastande i materialet. Därefter följer takläckage, vars totala kostnader uppgår till cirka 2,8 miljoner kronor, samt avloppsrör, som står för omkring 2,5 miljoner kronor. Fasadrelaterade skador uppgår till ungefär 1,9 miljoner kronor, medan källarskador har en mer begränsad ekonomisk påverkan med kostnader runt 0,9 miljoner kronor. Den lägsta kostnaden återfinns i kategorin översvämning, där den totala summan är cirka 0,36 miljoner kronor. Sammantaget visar figuren att kostnaderna domineras av väderrelaterade händelser och konstruktionsbrister, särskilt skyfall och takläckage, medan övriga kategorier står för mindre andelar av de totala kostnaderna.

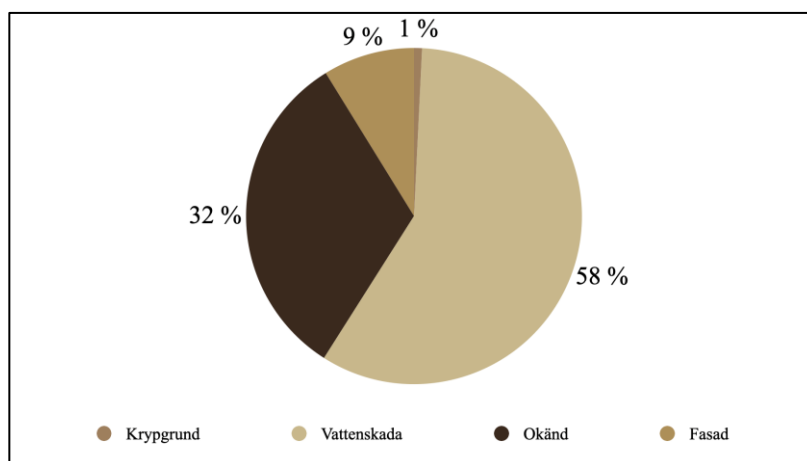
Figur 33. Procentuell fördelning av oidentifierade vattenskador

Figur 33 visar den procentuella fördelningen av oidentifierade vattenskador utifrån skade-kategori. Vattenskada utgör den klart största andelen med 58 %, vilket innebär att mer än hälften av skadorna faller inom denna kategori. Den näst största gruppen är

okänd, som står för 32 %, vilket tyder på att en betydande del av skadorna saknar tydlig identifiering av skadeorsak. Fasads-kador utgör 9 % av det totala antalet, medan kryppgrundsskador endast uppgår till 1 % och därmed representerar en mycket liten andel. Denna fördelning understryker att majoriteten av de oidentifierade skadorna antingen är generella vattenskador eller skador där orsaken inte kunnat fastställas.

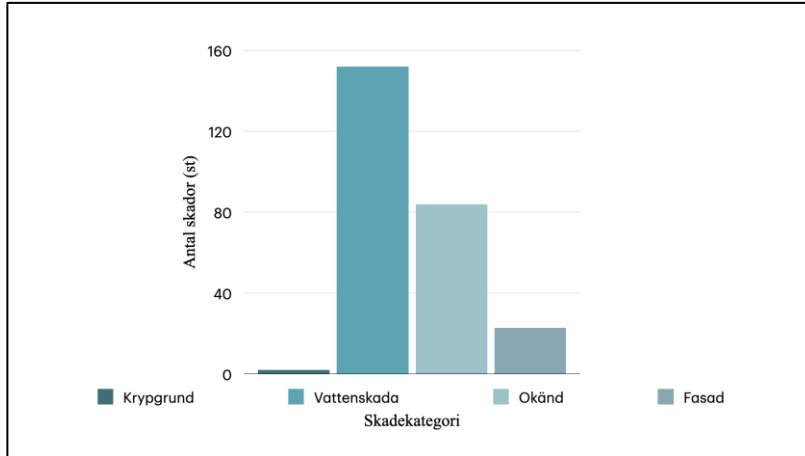
Figur 34. Antal ospecificerade vattenskador per kategori

Figur 34 visar antalet ospecificerade vattenskador fördelade per skade-kategori. Vattenskada är den dominerande kategorin med 152 registrerade skador, vilket utgör en klar majoritet. Därefter följer kategorin okänd med 84 skador, vilket visar att en betydande del av skadorna saknar tydlig orsak. Fasads-kador uppgår till 23 fall, medan kryppgrundsskador endast förekommer i 2 fall, vilket är den minsta kategorin. Denna fördelning indikerar att ospecificerade skador oftast rapporteras som generella vattenskador eller fall där skadeorsaken inte kan fastställas.

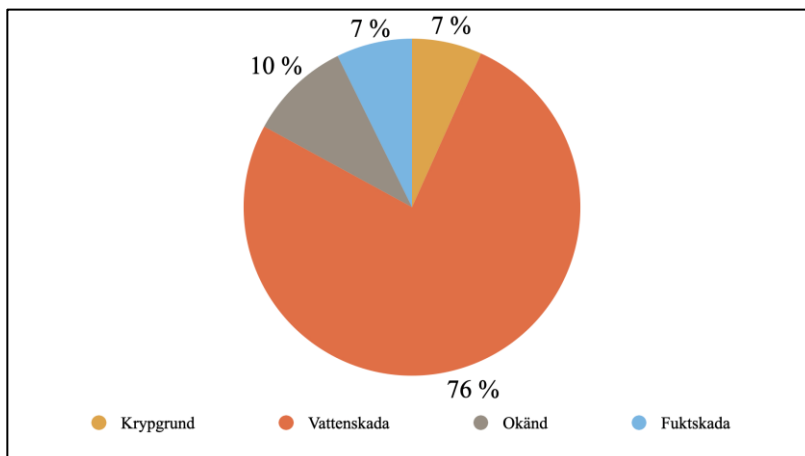
Figur 35 Procentuell kostnadsfördelning för okända skador per skadekategori

Figur 35 visar den procentuella kostnadsfördelningen för okända skador per skade-kategori. Vattenskadorna står för den klart största kostnadsandelen med 76 %, vilket innebär att majoriteten av de ekonomiska konsekvenserna kopplas till denna kategori. Okänd kategori utgör 10 %, följt av kryppgrund och fuktskada, som vardera står för 7 % av de totala kostnaderna. Fördelningen visar att även när skadeorsaken är osäker, uppstår de största ekonomiska konsekvenserna i samband med allmänna vattenskadorna.

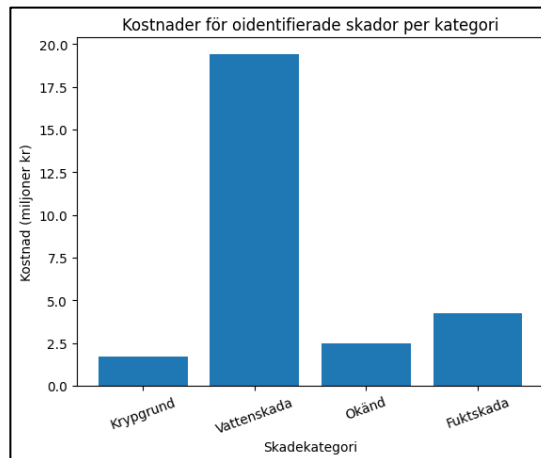
Figur 36. Kostnader för okända skador per skadekategori

Figur 36 visar kostnaderna för okända skador fördelade per skade-kategori. Vattenskada står för den överlägset största kostnaden, med nästan 20 miljoner kronor, vilket tydligt dominerar kostnadsbilden. Därefter följer kategorin Okänd med cirka 4 miljoner kronor, och Kryppgrund med kostnader runt 1,7 miljoner kronor. Fasadskador utgör den minsta delen av kostnaderna. Diagrammet visar att även när skadeorsaken inte är tydligt identifierad, uppstår de största ekonomiska konsekvenserna i samband med allmänna vattenskadorna.

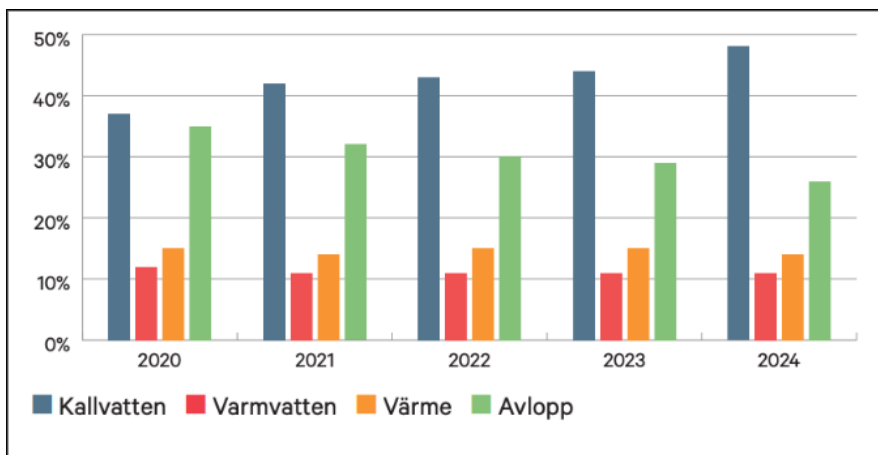
Som jämförelse visar ett diagram som presenteras i rapporten ”Vattenskadorna i Sverige 2024”, publicerad av Vattenskadecentrum, under diagramrubriken ”Skador i ledningssystem 2020–2024”, tydligt hur skadefördelningen inom ledningssystem har förändrats under de senaste fem åren. Enligt diagrammet har skador relaterade till avlopp minskat markant mellan 2020 och 2024, medan de rapporterade skadorna i kategorin kallvatten har ökat kontinuerligt varje år.

Figur 37. Fördelning av skador i procentandelar efter de fyra huvudskadetyperna (Vattenskadecentrum). Hämtad från Vattenskaderapport 2024, Vattenskadecentrum, s. 11

Denna utveckling är betydelsefull eftersom den också indikerar att åldrande kallvattenledningar utgör en risk över tid. Detta stöds även av Figur 46 i detta examensarbete, hämtad från Vattenskadecentrum, där ålder och slitage framträder som en betydande skadeorsak i ledningssystem.

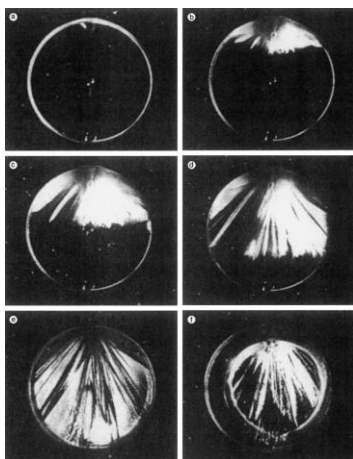
I Figur 39 illustreras tydligt hur is successivt bildas inuti ett rör och steg för steg utvecklas till en fullständig ispropp som orsakar ett totalt flödesstopp. Visualiseringen är hämtad från Akyurt, Zaki & Habeebullah, "Freezing phenomena in ice-water systems", *Energy Conversion and Management* (2002), s. 1783.

Figur 39. Stegvis utveckling av isbildning inne i ett rör som så småningom leder till en komplett ispropp. Hämtad från Akyurt, Zaki & Habeebullah, "Freezing phenomena in ice-water systems", *Energy Conversion and Management*, 2002, s. 1783.
