# Rotskador på cykelbanor i Malmö

Konflikten om det urbana utrymmet

Lunds Tekniska Högskola

Examensarbete

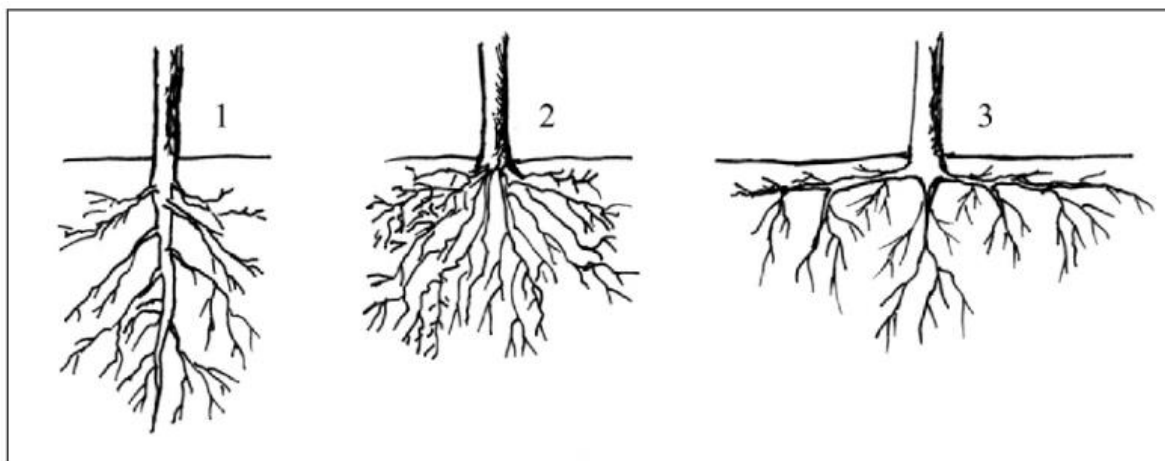
**Figur 1:** Skiss på de olika rotsystemen: Pålrot (1). Hjärtrot (2). Sänkrot (3). (Illustration: Hanna Fors, i *Förebyggande av rotinträngningar i VA-ledningar – utveckling av beslutsstöd*, s. 12).

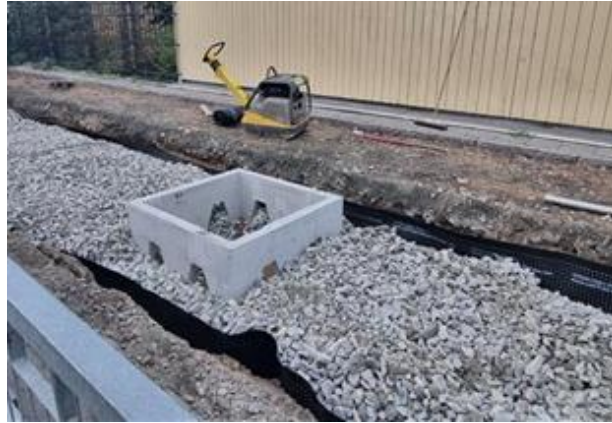
**Figur 2: Anläggning av skelettjord.**

Vid anläggning av skelettjord används makadam med grova fraktionsstorlekar för att skapa hålrum i växtbädden. Dessa hålrum fylls sedan med växtjord eller näringsberikad biokol, se Figur 2. Skelettjord används ofta i stadsmiljöer för att skapa goda växtförhållanden för träd samtidigt som marken ska ha tillräcklig bärighet för trafikbelastning. Statens väg- och transportforskningsinstitut (VTI) har utfört tester på skelettjord och kommit fram till att den uppvisar god bärighet och kan användas under de hårdgjorda ytorna för körbanor och parkeringsplatser (Stockholms stad, 2018). Skelettjord fungerar även som dagvattenmagasin och minskar risken för rotskador på hårdgjorda ytor och avloppsledningar genom att ge rötter tillräckligt med utrymme att sprida sig under planteringsytan (Embrén, et al., 2009).

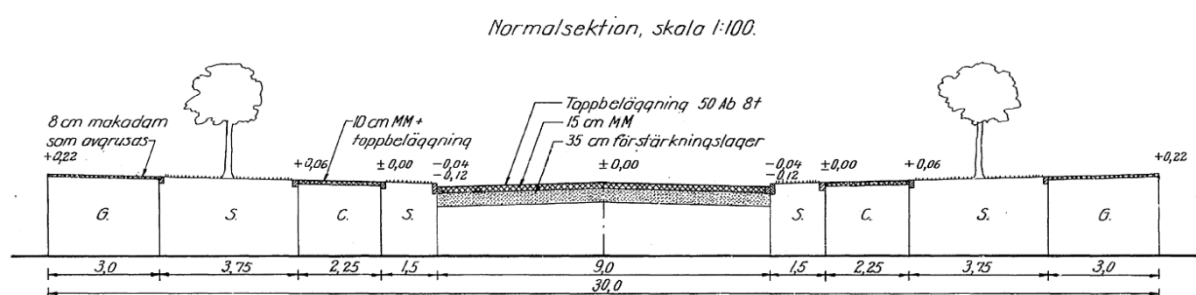
**Figur 3: Normalsektion av Videdalsvägen år 1962.**

För att förstå varför det sker rotinträngningar i cykelbanor undersöks hur Malmö stad har byggt cykelbanor genom tiderna. Genom att söka i Malmö stads interna ritningsarkiv har det konstaterats att uppbyggnaden av cykelbanans huvudsakligen följt en normalsektion enligt Figur 33. Även innan riktlinjerna i SCAFT förekom ofta separerade körfält beroende på trafikslag, med skiljeremsor mellan de olika körfälten. Under 1900-talet sågs det ofta att träden planterades i de bredaste skiljeremsorna, vanligtvis 2–4 m breda.

En slutsats som har dragits från granskning av ritningarna är att bebyggelsen först har fullbordats och att träden planterats i efterhand. Detta står utskrivet på vissa av ritningarna och har konstaterats utifrån jämförelse mellan konstruktionens ålder och planteringsåret för träden. Det finns dock vissa undantag där cykelbanan byggdes tätt intill trädet. I dessa fall har cykelbanan lagts hela vägen in till trädet och inte lämnat utrymme för någon växtbädd.

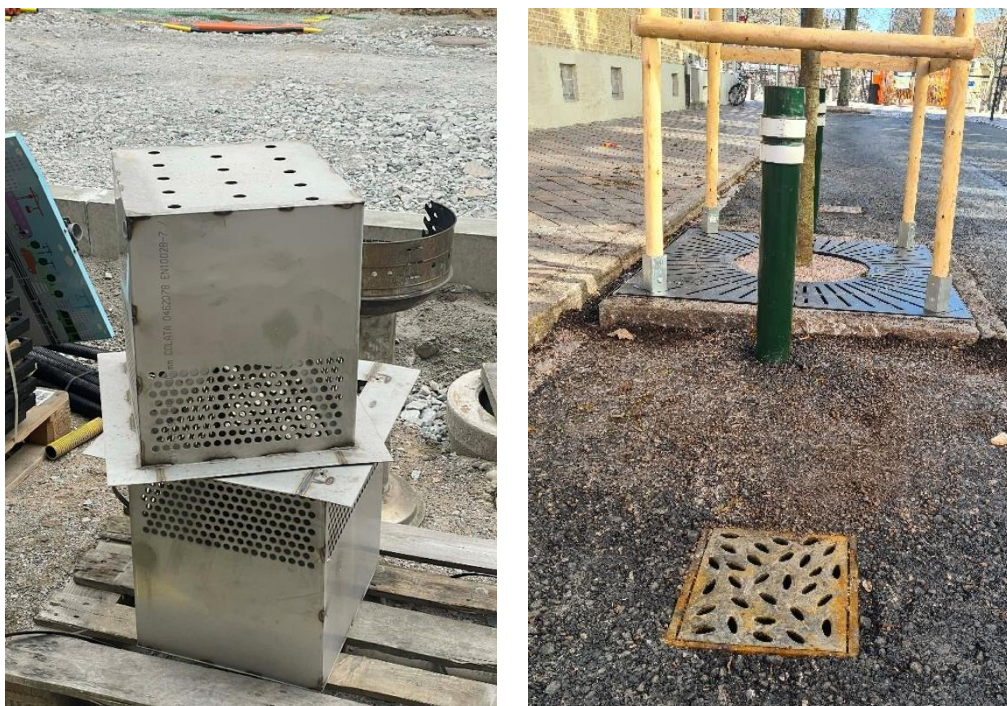
**Figur 3:** Vänster bild, luftningsbrunn (Sölvesborgsgatan, 2026-03-18). Höger bild, luftningsbrunnar innan installation.

Luftningsbrunnar anläggs i skelettjorden för träd i hårdgjorda ytor för att leda vatten till växtbädden samt skapa ett utbyte av koldioxid och syre till trädets rötter, se Figur 5. Brunnarna ska placeras i lågpunkter för att kunna leda vatten och vara perforerade i samma höjd som det luftiga bärlagret (Stockholms stad, 2018). Malmö stad använder sig av luftningsbrunnar med sandfång, vilket minskar risken för att systemet ska täppas igen. Det ska minst vara en brunn per träd, men ett ensamt träd ska ha två (Malmö stad, u.å.a; VAguiden, u.å).

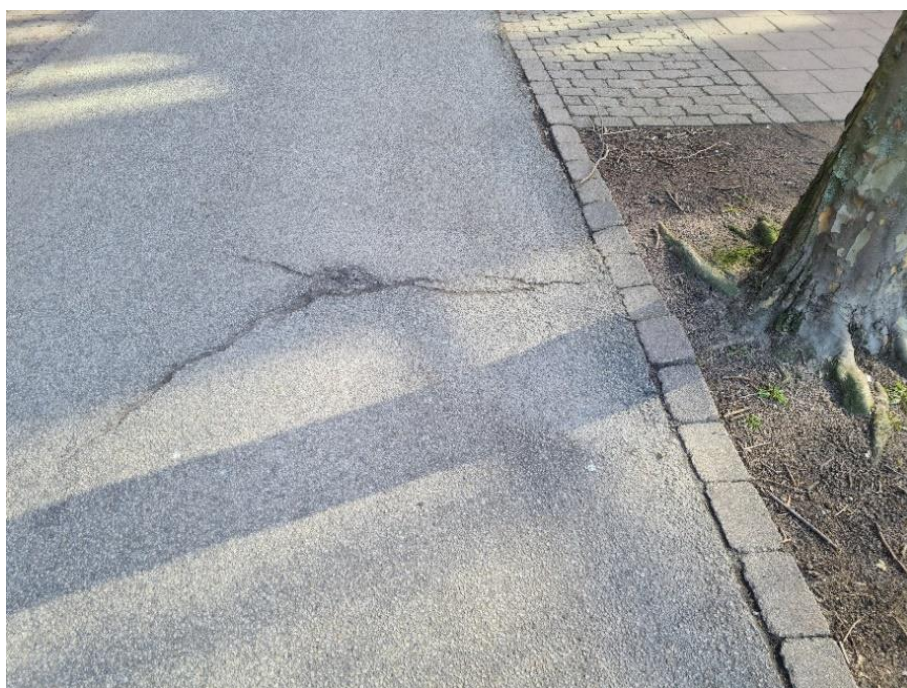
**Figur 4: Rotskada på cykelbana (Kaptensgatan, 2026-03-18).**

Träd bidrar till att förbättra levnadsmiljön för människor och djur och har sina egna utmaningar. Trots detta orsakar träd också problem (Larsson, 2025). Detta har gjort att kommun- och stadsplanerare har varit skeptiska till att plantera träd. Följden kan vara extra underhållskostnader i samband med att rötter växer upp i asfalten och orsakar skador, se Figur 6 (Luke, et al., 2011). Det antas att anledningen till att rötter växer in i cykelbanan är för att det bildas kondens på undersidan av asfalten på grund av temperaturskillnaderna mellan det tunna asfalten och den intilliggande jorden. Anledningen till temperaturskillnaden är för att asfalt har låg albedo, som är ett mått på reflektionsförmågan och hårdgjorda ytor har ett lägre värde än vegetation. Detta betyder att asfalten absorberar solstrålar som lagras under dagen vilket successivt värmer materialet (Zetterlund, 2019). Asfalten sjunker sedan i temperatur snabbare än den intilliggande jorden, vilket resulterar i att fukt bildas mellan asfalten och det obundna bärlaget (Randrup, et al., 2001). Kondenslagret som skapas är en perfekt miljö för rottillväxt, vilket gör att risken för rotinträngning ökar ifall växtbäddens miljö är sämre. Skadan uppstår när roten expanderar. Först bildas en buckla i asfalten som sedan leder till att en spricka uppstår i ovankanten på asfalten när töjningen har blivit för stor. När sprickan väl har bildats kan vatten och luft röra sig ner i asfalten, vilket påskyndar nedbrytningen genom att sprickan vidgas och sprids ner i konstruktionen (Larsson, 2025).

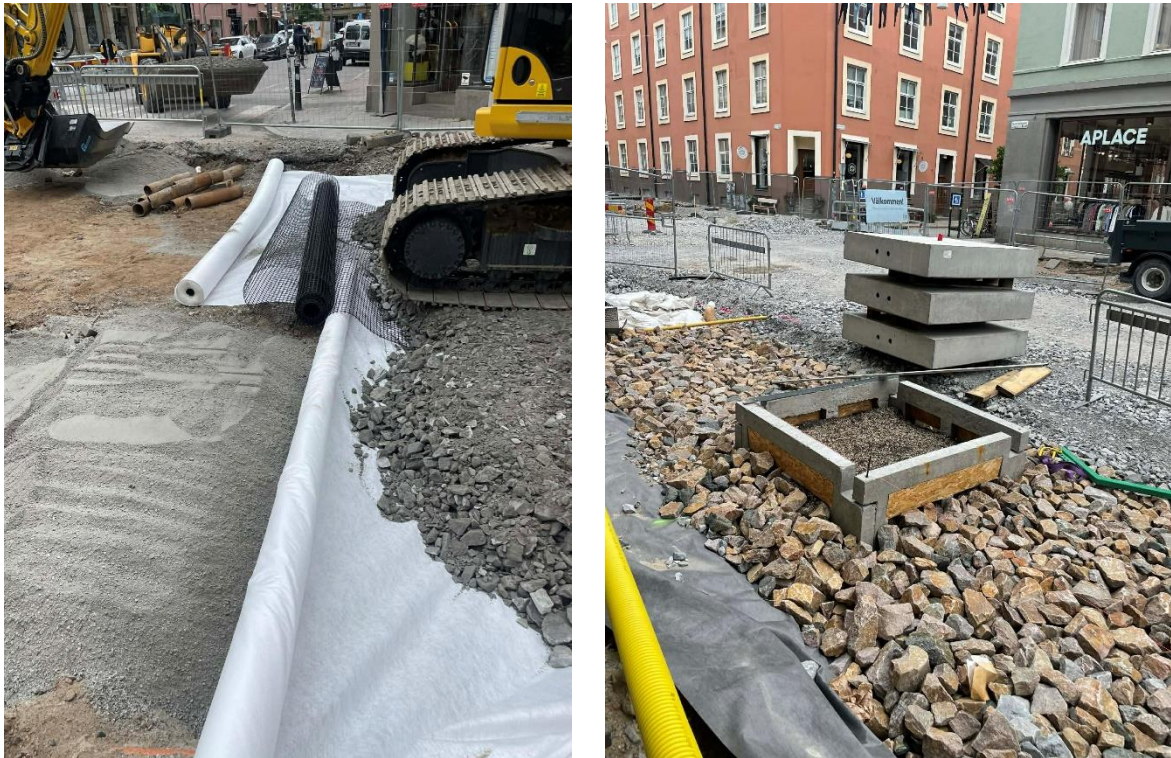
**Figur 5:** Vänster bild visar installation av fiberduk (vit) och höger bild rotspärr (svart).

Det ultimata scenariot vore att förhindra att rotinträngningar uppstår. En effektiv metod för att förebygga rotinträngningar är att installera en rotspärr mellan vägen och den intilliggande jorden. Rotspärren kan utgöras av en fiberduk eller non-woven geotextil. Åtgärden försvårar rötters inträning i vägkonstruktionen samtidigt som den bidrar till att separera bärlagret och undergrundsmaterialet. Metoden kan även användas efter att rotskada har uppstått. Rötterna kapas och en rotspärr installeras för att minska risken att rötterna växer in i cykelbanan igen (Wallberg, et al., 2010; Niska, et al., 2011). I Figur 5 finns exempel på installation av fiberduk och rotspärr. Den vänstra bilden visar en installation av en vit fiberduk. Fiberduken är permeabel, det vill säga att den släpper igenom vatten, men förhindrar blandning av bärlager- och undergrundsmaterial. Till höger är det installation av en svart rotspärr, vilken består av gummi och är tjockare än fiberduken och är icke-permeabel. Både fiberduken och rotspärren används för att begränsa rötters inträning i vägar, men rotspärren är mer effektiv.

Flera olika lösningar har testats för att hindra rötter från att växa in i vägen. En metod är att lägga en rotspärr som har kopparnät eller koppartråd invävd i geotextilen. Hittills, på kort sikt, har det inte visat på några positiva resultat och det är fortfarande för tidigt att avgöra ifall det funkar på lång sikt. När det kommer till VA-ledningar har olika geotextiler testats, men det har gett ett varierande resultat som beror på växtbädden (Adlers, 2010).

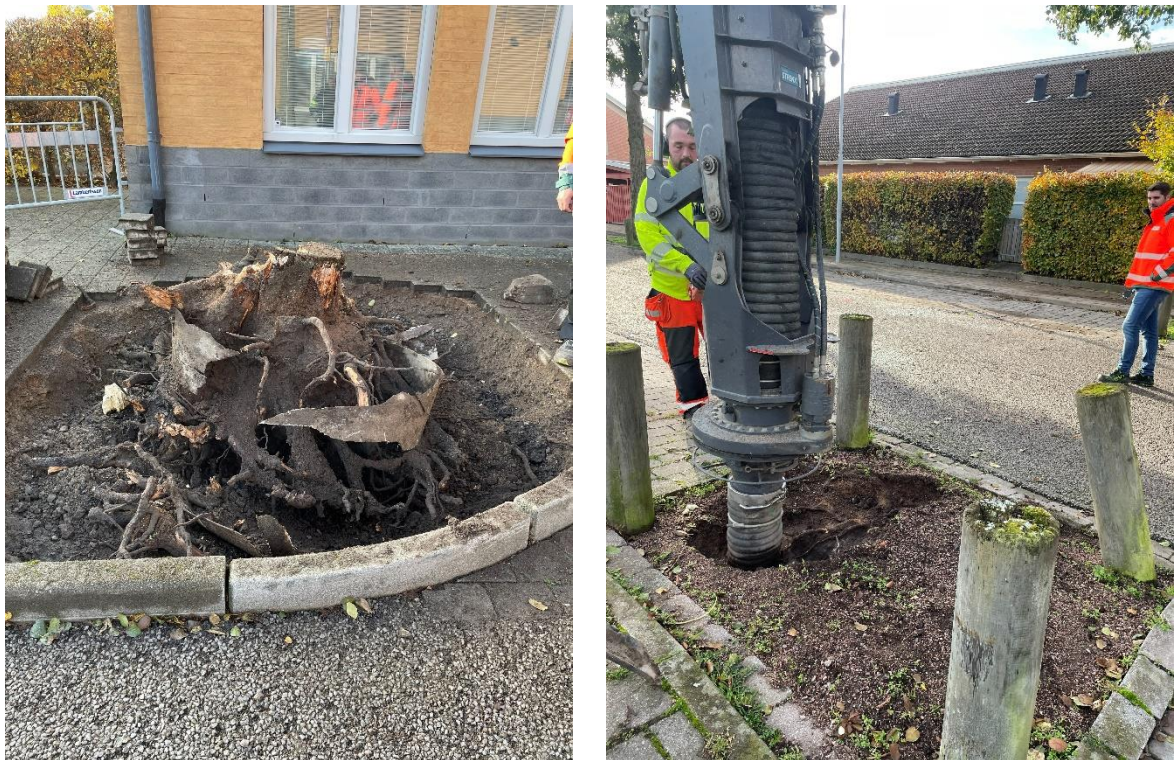
**Figur 6:** Vänster bild, rötter som spritt ut sig i en växtbädd (Pysslinggatan, 2025-00-03). Höger bild, vakuumschaktning används för att på ett säkert sätt ta bort jord i växtbädd (Pysslinggatan, 2025-00-03).

Vid schaktarbete behöver nästan alltid rötter kapas. För att minimera skador på trädet ska kapning av rötter ske efter vissa kriterier och alltid i samråd med beställaren (Embrén, et al., 2009). För att roten ska läka snabbt och bilda nya rötter ska beskärning utföras med ett rakt snitt (Stockholms stad, 2018). Innan växtbädden återfylls är det viktigt att luckring av terrassen genomförs. Detta kan göras med tryckluft. När terrassen är hårt kompakterad och det inte finns några större rötter kan det även genomföras mekaniskt med grepredskap (Embrén, et al., 2009). Med en större växtbädd ges trädet bättre förutsättningar att etablera sig, eftersom rötterna kan utvecklas mer fritt utan att komma i konflikt med den omkringliggande infrastrukturen.

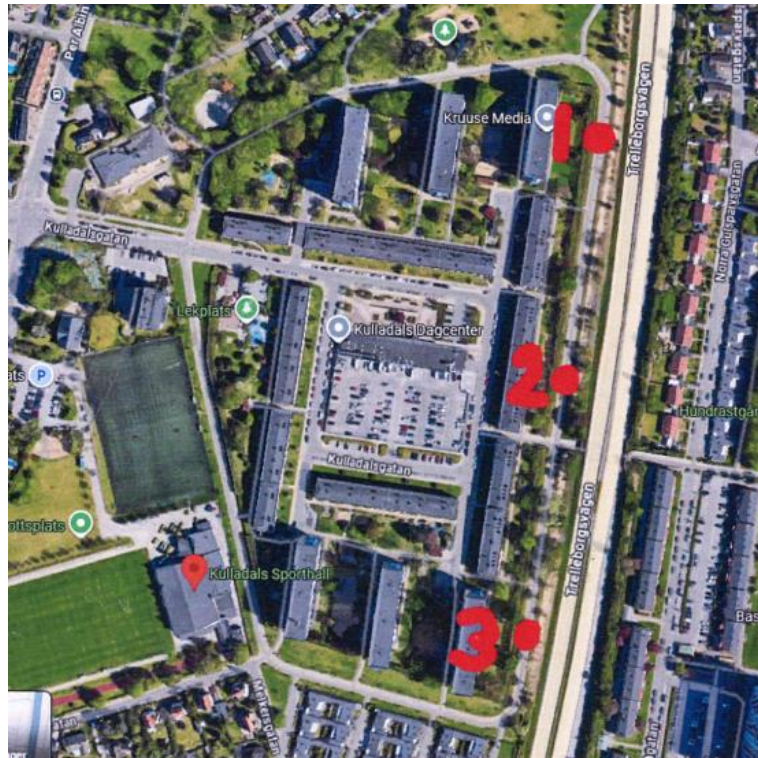
**Figur 7: Borrprovens positioner vid Kulladalsgången.**

För en av cykelbanorna med ett stort antal rotinträngningar, Kulladalsgången, saknas ritningar. På grund av det beställdes tre borrprov av denna cykelbana. Borrproven togs på tre ställen enligt Figur 7.

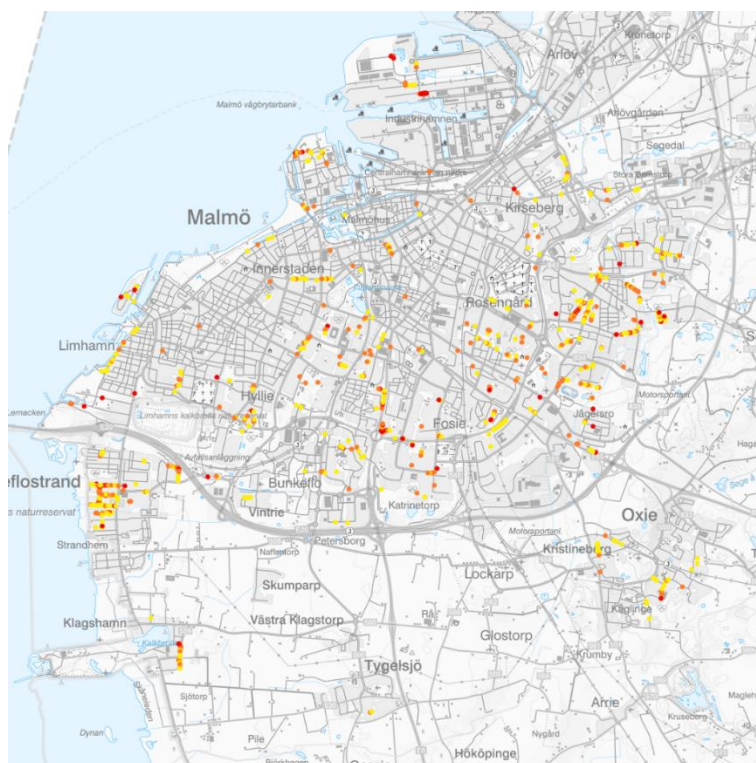
**Figur 8: Karta över rotinträngningar på asfalterade gång- och cykelbanor med skadeklass 1–3, som motsvaras av gul, orange och röd (GIS-kartan).**

Från skadeinventeringen som genomfördes år 2024 framkom att det fanns 669 platser i Malmö med rotinträngningar, se Figur 8. Figuren visar en karta över Malmö där de identifierade rotinträngningarna redovisas. Färgerna, gul, orange och röd, motsvarar de tre skadeklasserna 1, 2 och 3 som beskrivs i avsnitt 3.1.1 *Skadeinventering i Malmö stad*.

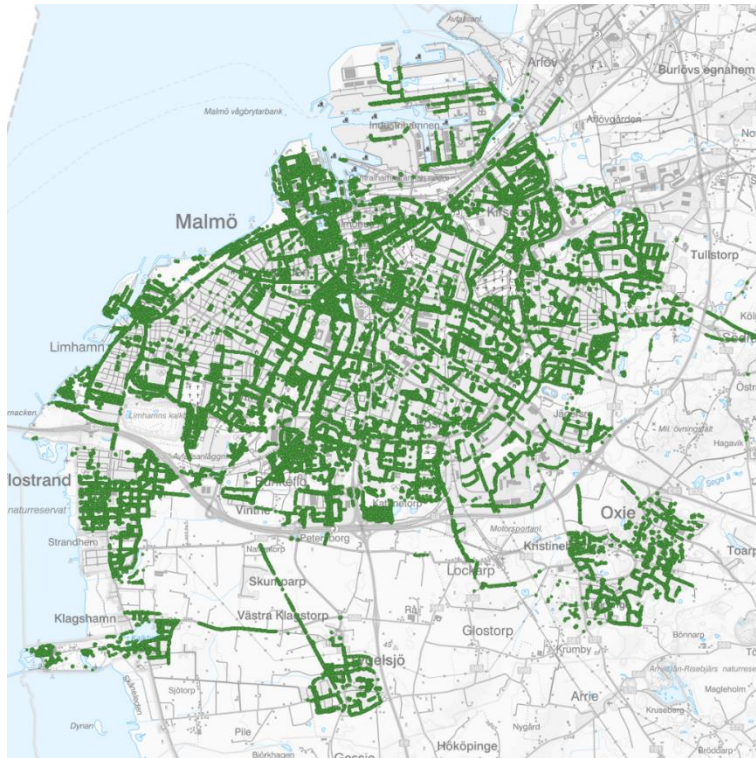
**Figur 10: Alla träd i Malmö stad (GIS-kartan).**

Karta över samtliga cykelbanor i Malmö visas i Figur 9, medan en karta över stadens träd visas i Figur 10. Cykelbanorna representeras av orangea linjer och de röda och orangea punkterna är tunnlar och broar. Trädens positioner visas som gröns punkter.

Figur 9 visar att cykelbanor är utbredda över stora delar av Malmö. Områden med relativt få cykelbanor återfinns bland annat i Norra Hamnen och Limhamn, medan Västra och Södra Malmö utmärker sig med en högre koncentration av cykelbanor. Även de centrala delarna av staden har god tillgång till cykelinfrastruktur. Figur 10 visar samtliga träd i Malmö. Figuren indikerar att trädtheten är hög i de centrala delarna av staden, särskilt i parker. En stor andel av träden är även planterade längst med vägar, vilket bidrar till en omfattande förekomst av träd i gatumiljö.

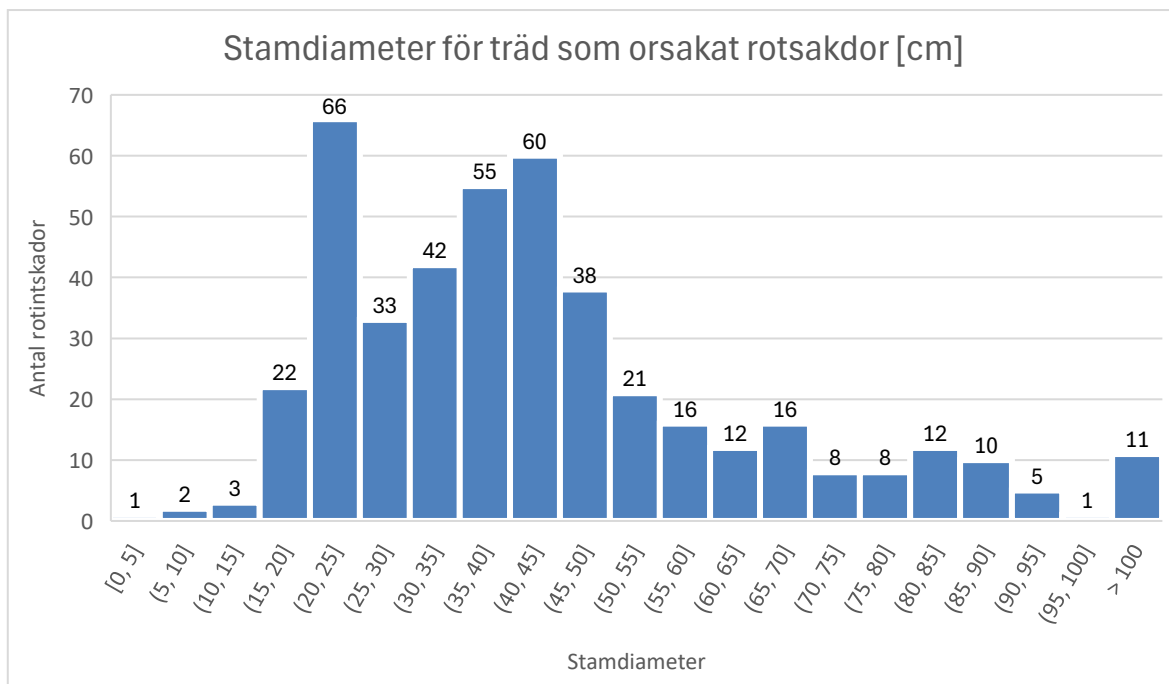
**Figur 11: Stamdiametern för träden som orsakat rotskador.**

Uppmätt stamdiameter för träden från inventeringen redovisas i Figur 11. Stamdiametern presenteras i intervall om 5 cm, där alla träd över 100 cm samlas i ett gemensamt intervall.

Figur 11 visar att majoriteten av rotinträngningar sker av träd med en stamdiameter mellan 15 och 50 cm, med särskilt höga antal i intervallen 20–25, 35–40 och 40–45 cm. Av alla rotinträngningar har 98,6 % en stamdiameter över 15 cm.

Det är viktigt att beakta att stamdiametern registrerades vid inventeringen år 2026, medan skadeinventeringen genomfördes år 2024. Diametern motsvarar därmed inte exakt trädets storlek när rotskadan uppstod, vilket kan påverka analysens perspektiv.

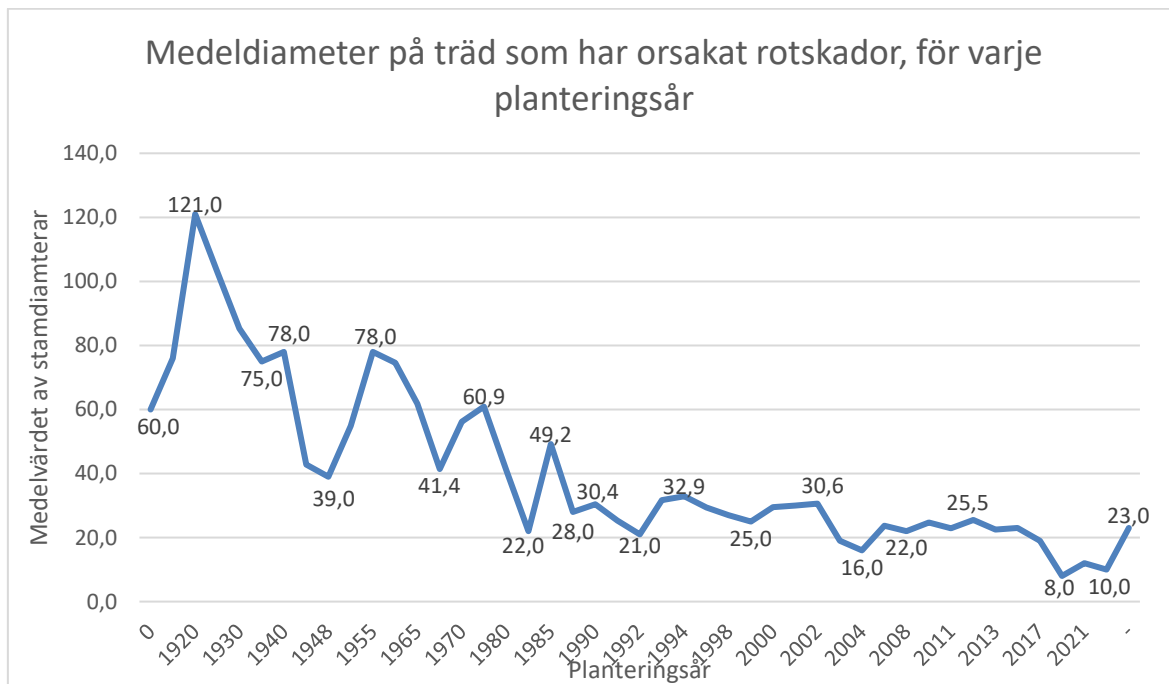
**Figur 12: Medelvärdet på stamdiametern med planteringsår för träd som har orsakat rotskador.**

Medelvärdet för varje planteringsår har tagits fram i Figur 12.

Figur 12 visar att medelvärdet på stamdimetern generellt ökar ju längre trädet har varit planterat. Ett undantag är träd som är planterade mellan 1945 och 1950, där stamdiametern är mindre än vad den generella trenden indikerar. Det är inte klarlagt vad det beror på. Resultatet är i övrigt sannolikt eftersom äldre träd har haft längre tid på sig att växa.

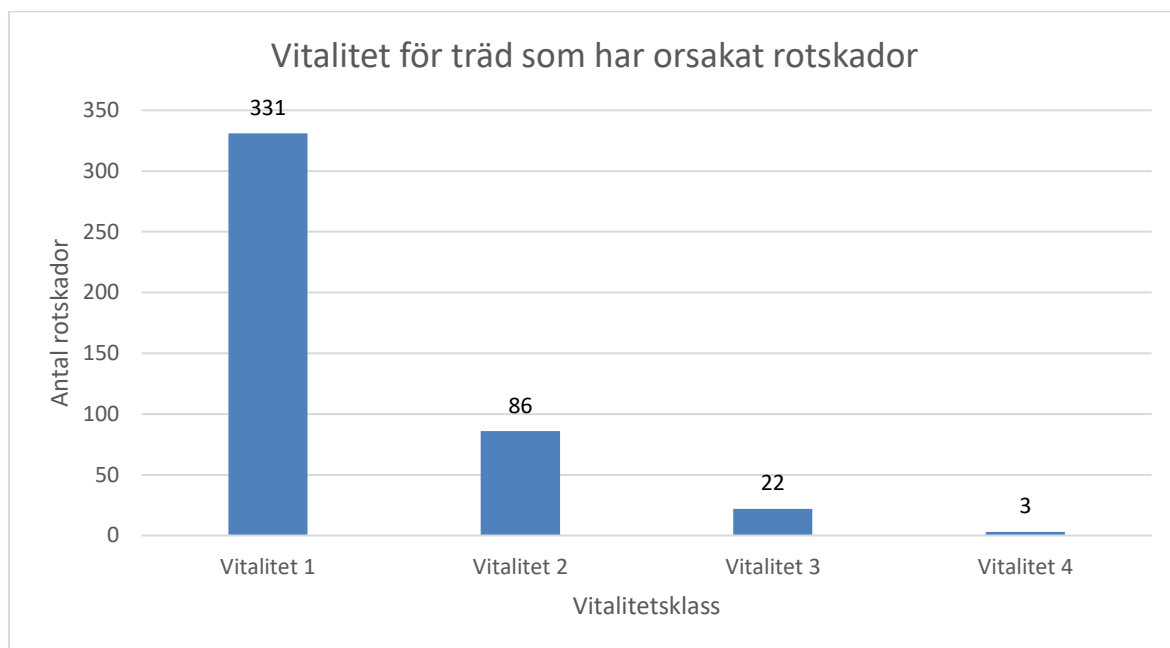
**Figur 13: Vitalitet för träden som har orsakat rotskador.**

Resultatet från den egna vitalitetsbedömningen samt Malmö stads bedömning av de träd som orsakat rotskador har sammanställts och presenteras i Figur 13. För att kunna göra en bedömning av vitaliteten tas den även fram för alla träd som är planterade i gatumiljö i Malmö, se Figur 14.

Av Figur 13 framgår att de flesta träd som orsakar rotinträngningar har vitalitet 1, det vill säga en god vitalitet. Antalet träd med vitalitet 2 och 3 är betydligt lägre, och endast ett fåtal har vitalitet 4. Figur 13 och Figur 14 visar samma trend, vilket innebär att majoriteten av alla träd i gatumiljö har god vitalitet, medan betydligt färre uppvisar vitalitet 2 eller högre.

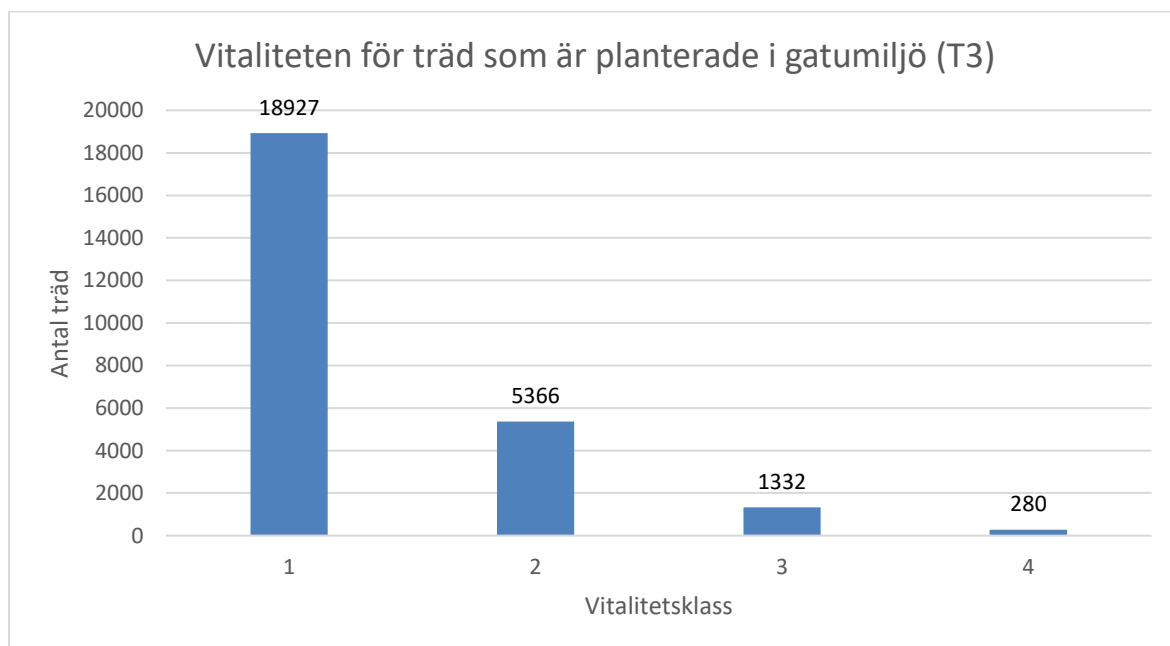
**Figur 14: Vitalitet för träd som är planterade i gatumiljö.**

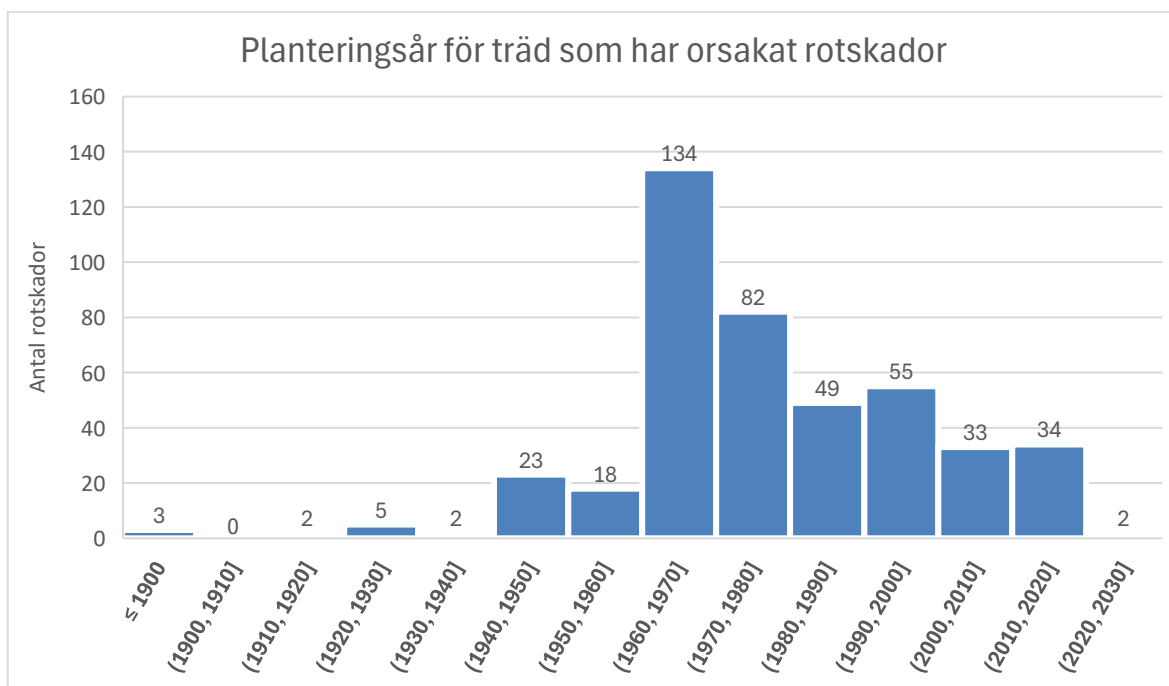
**Figur 15: Planteringsår för träd som har orsakat rotskador.**

Planteringsår för träd som har orsakat rotskador respektive samtliga träd i Malmö redovisas i Figur 15 och Figur 16.

Figur 15 och Figur 16 beskriver att flest rotskador, 49 %, har orsakats av träd som planterades under 1960- och 1970-talet. Under tidigare årtionden är antalet lägre. Efter 1970-talet är det en nedåtgående trend i antalet träd som orsakat rotskador trots det faktum att det varit en övergripande ökning av antal träd som planterats per årtionde i Malmö, med en mindre nedgång under 1980- och 1990-talet. Flest träd har planterats under 2000- och 2010-talet, medan antal rotskador är lägre för dessa år.

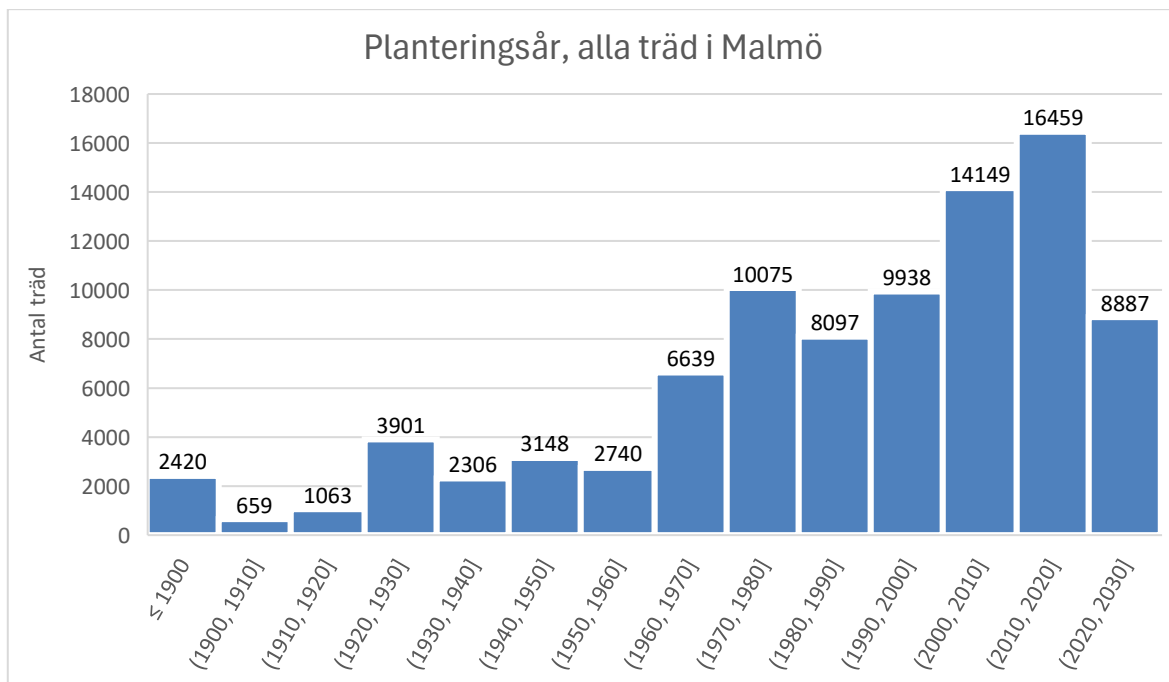
**Figur 16: Planteringsår för alla träd i Malmö stad.**

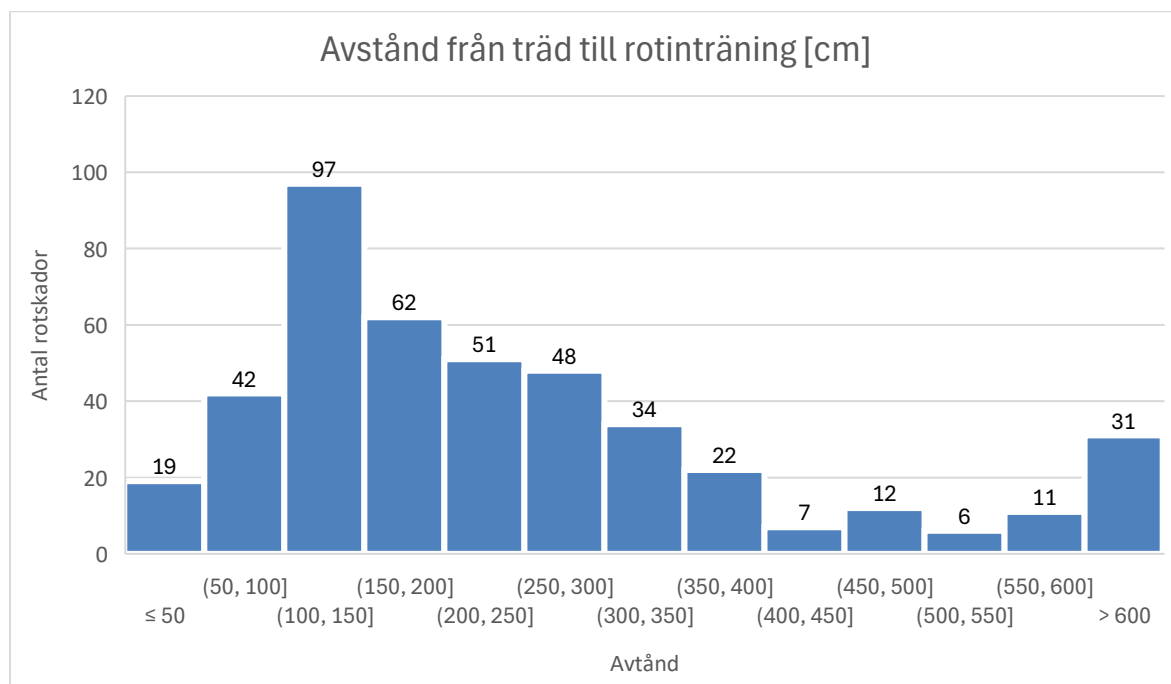
**Figur 17: Avståndet från trädstammen till rotinträngningen i cm.**

Avståndet från stammen till rotskadan som uppmättes under inventeringen redovisas i Figur 17, där avståndet presenteras i intervall om 50 cm.

Av Figur 17 blir det tydligt att flest rotskador registreras i intervallet 100–150 cm. Majoriteten av alla rotinträngningar skedde inom 400 cm från stammen. Efter 400 cm minskar antalet, och rotinträngningarna förekommer mer sällan. Inom ett 3 m intervall har 72 % av rotskadorna skett, medan inom 4 m är det 85 %.

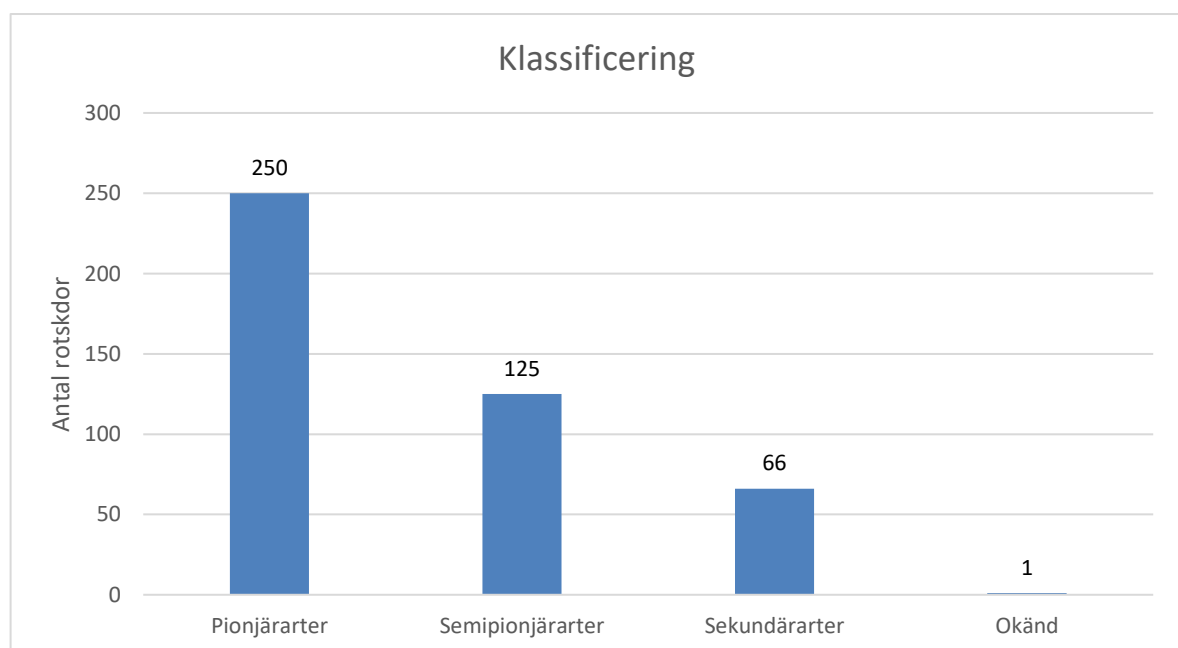
**Figur 18: Klassificering av träd som orsakar rotskador.**

Alla arters klassificering som pionjärarter respektive sekundärarter har sammanställts och presenteras i Figur 18. Från *Stadsträdlexikon* av Henrik Sjöman och Johan Slagstedt (2015) kan det utläsas om olika trädarter har egenskaper som motsvarar pionjärarter, sekundärarter eller ett mellanting. I flera fall anges detta tydligt i boken, men i andra fall används tolkningar utifrån artens beskrivning, se *Bilaga 3* (Sjöman & Slagstedt, 2015).

Figur 18 visar på att träd som orsakar rotskador klassificeras mest som pionjärarter, sedan som semipionjärarter och minst som sekundärart. Den okända klassificeringen är det trädet som har okänd art.

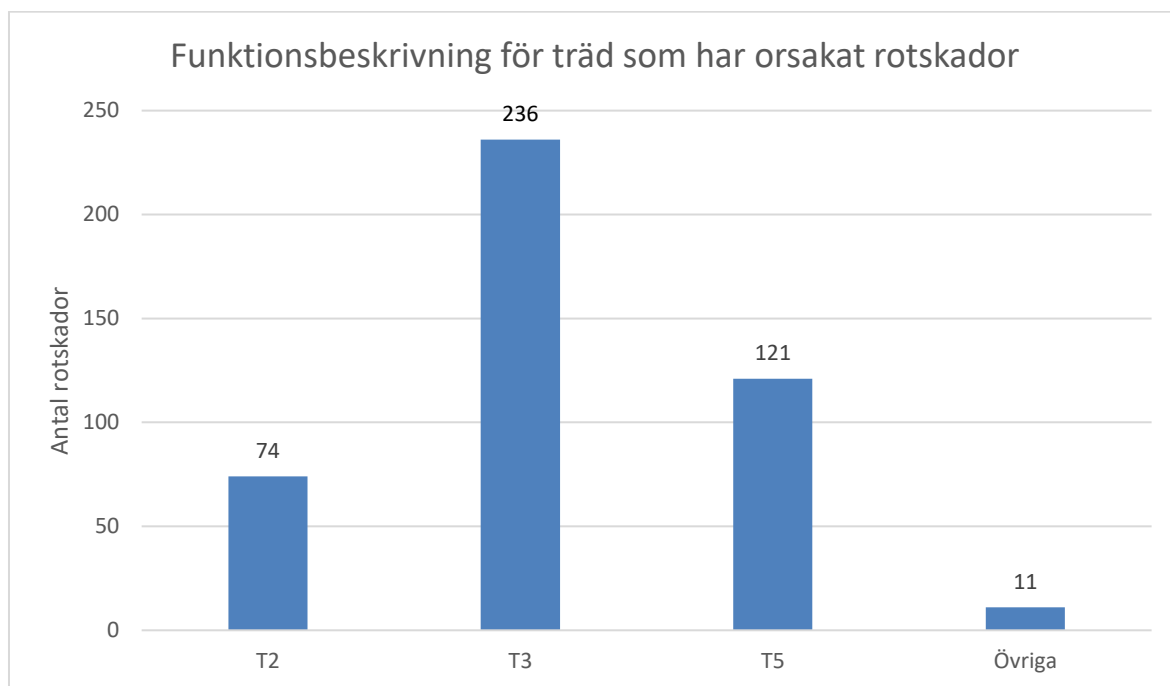
**Figur 19: Funktionsbeskrivning för träd som har orsakat rotskador.**

Träd planteras i olika urbana miljöer, där platsens utformning och användningsområden påverkar trädets förutsättningar. Funktionsbeskrivningen för de inventerade träden redovisas i Figur 19.

Figur 19 visar vilka funktionsbeskrivningar som förekommer i de fall där rotskador har uppkommit. Förklaring av funktionsbeskrivningarna presenteras nedan:

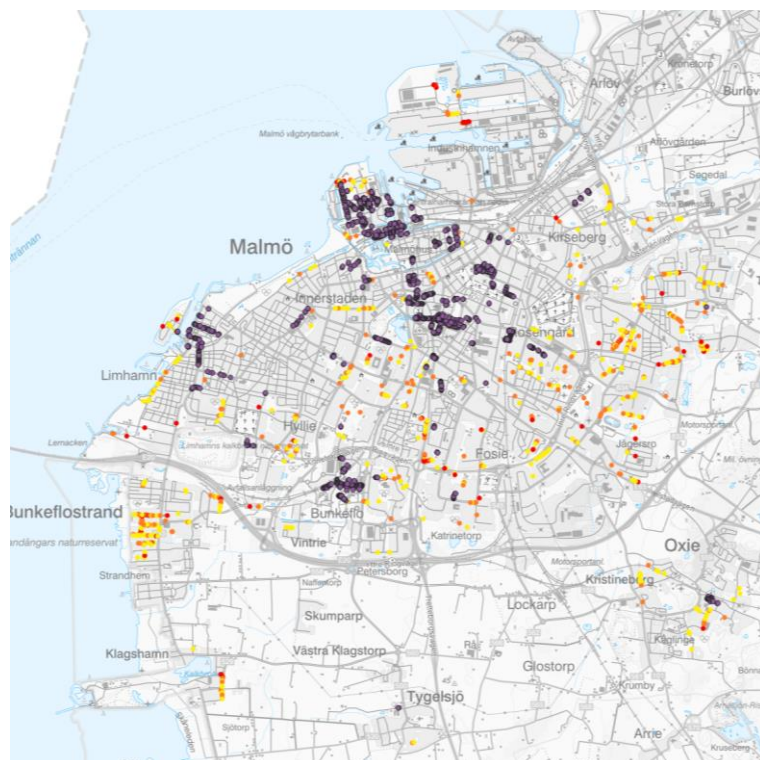
Figur 20: Luftningsbrunnar (brun) och rotskador (röd, orange & gul).

Figur 20 visar att inga rotskador förekommer vid luftningsbrunnarna. Det indikerar att rotskador inte uppstår i skelettjordar som finns i anslutning till luftningsbrunnarna.

Luftningsbrunnar kan indikera var skelettjordar, och i få fall luftigt bärlager, är anlagda i Malmö. Det finns även ytterligare skelettjordar utan luftningsbrunn som är anlagda innan 2010, när det blev standard att anlägga skelettjord med luftningsbrunn. Figur 20 visar var luftningsbrunnar samt rotskador finns runt om i Malmö stad.

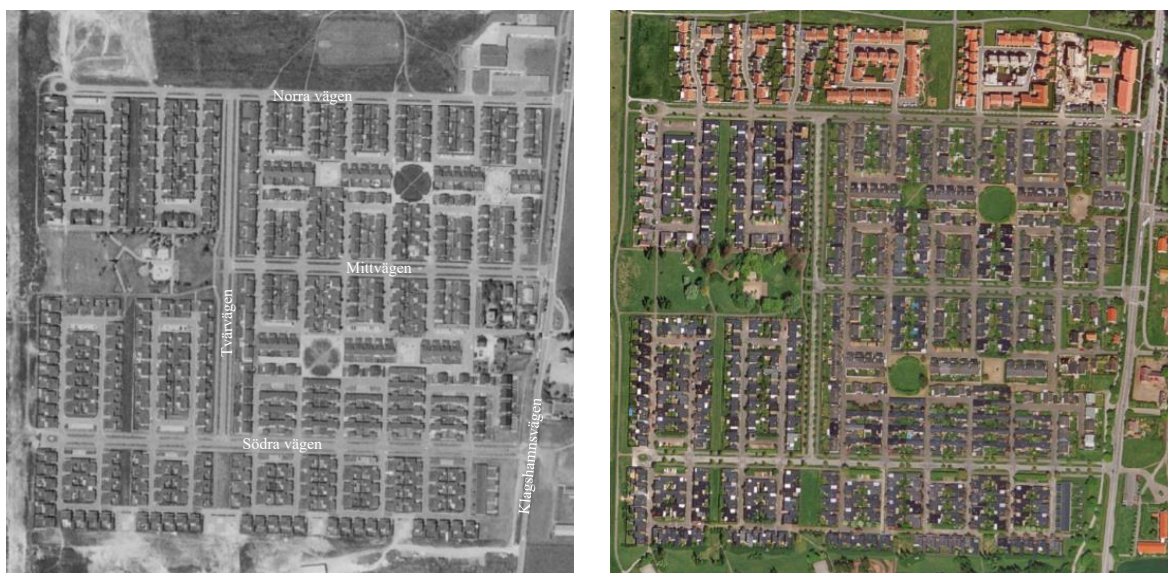
**Figur 21: Äldre flygfoton över Bunkeflostrand, 1973 (vänster) och 1998 (höger).**

Från äldre flygfoton, till vänster i Figur 21, kan det konstateras att området byggdes någon gång mellan 1960 och 1973 och utökades ytterligare 1998. Utifrån detta kan det konstateras att cykelbanor och träd har anlagts på platsen samtidigt.

Ett område som i hög grad är drabbat av rotskador är bostadsområdet i Bunkeflostrand, som utgörs av gatorna Norra vägen, Mittvägen, Tvärvägen och Södra vägen. På dessa fyra gator finns det totalt 64 rotinträngningar, där 59 är orsakade av vitpil och de övriga fem av rönn eller oxel. Från inventeringen kan det konstateras att träden är planterade 1968, förutom två som är planterade 1990. För att skapa en uppfattning om när cykelbana och träd kom till platsen har äldre flygfoton från 1973 och 1998 tagits fram, se Figur 21.

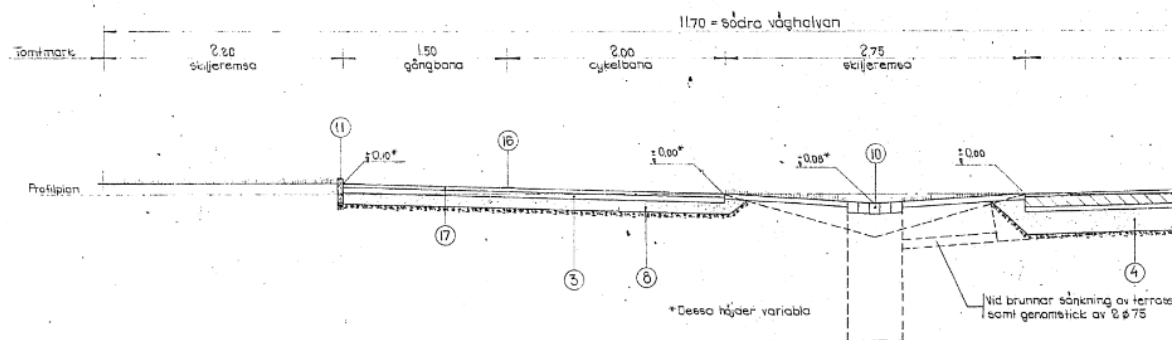
**Figur 22: Ritning av gång - och cykelbana i Bunkeflostrand, 1965.**

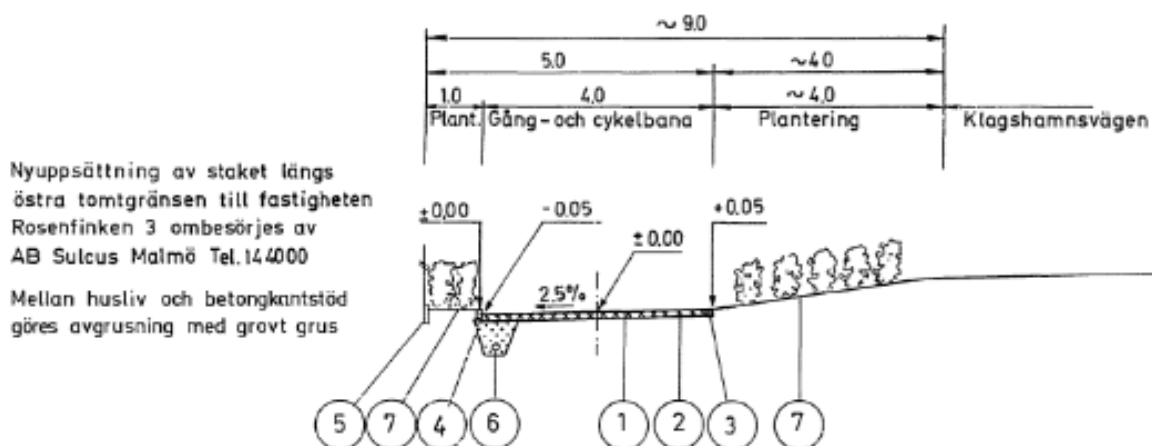
Figur 23: Ritning av gång- och cykelbana mellan Södra vägen och Norra vägen.

Från år 1973 finns ritningar på en annan gång- och cykelbana i området, som går längs Klagshamnsvägen, mellan Södra vägen och Norra vägen. Det framgår inte ifall cykelbanan är helt ny eller om den ersätter en befintlig bana. Just längs denna cykelbana finns tre rotinträngningar. Uppbyggnaden av gång- och cykelbanan finns i Tabell 11 och en bild över hur cykelbanan ser ut finns i Figur 23. Den totala tjockleken på cykelbanan är 174 mm och standarden för tidsperioden följs.

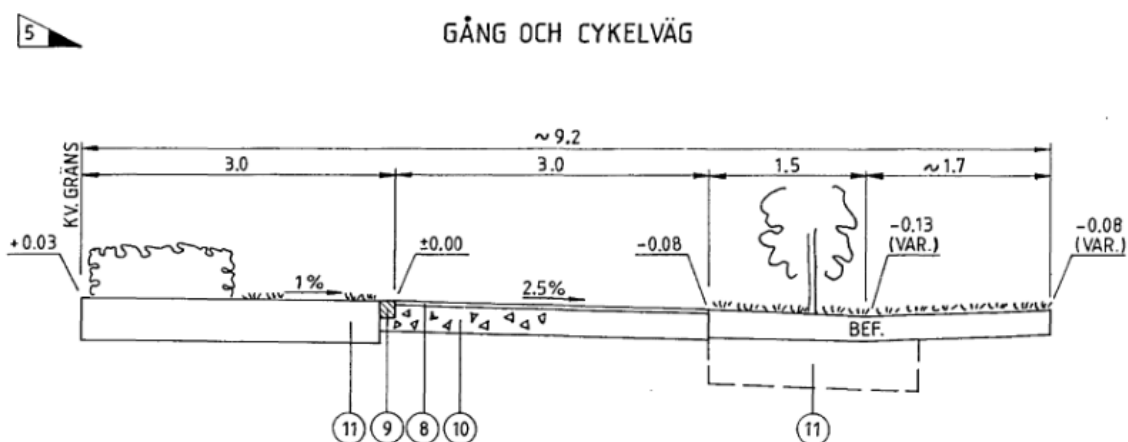
Figur 24: Ritning av gång- och cykelbana på Norra vägen, 1988.

Från flygfotot från 1988 observeras att området norr om Norra vägen har byggts ut. I samband med detta har även nya gång- och cykelbanor konstruerats på den norra delen av Norra vägen, vilket bekräftas med ritningar från 1988. I Tabell 12 och Figur 24 finns uppbyggnad och ritningar för gång- och cykelbanan. Värt att nämna är att denna del av området endast har två av de 64 rotinträngningarna. Tjockleken på cykelbanan är 295 mm och standarden för tidsperioden följs delvis, med undantag för tjocklekarna som är större.

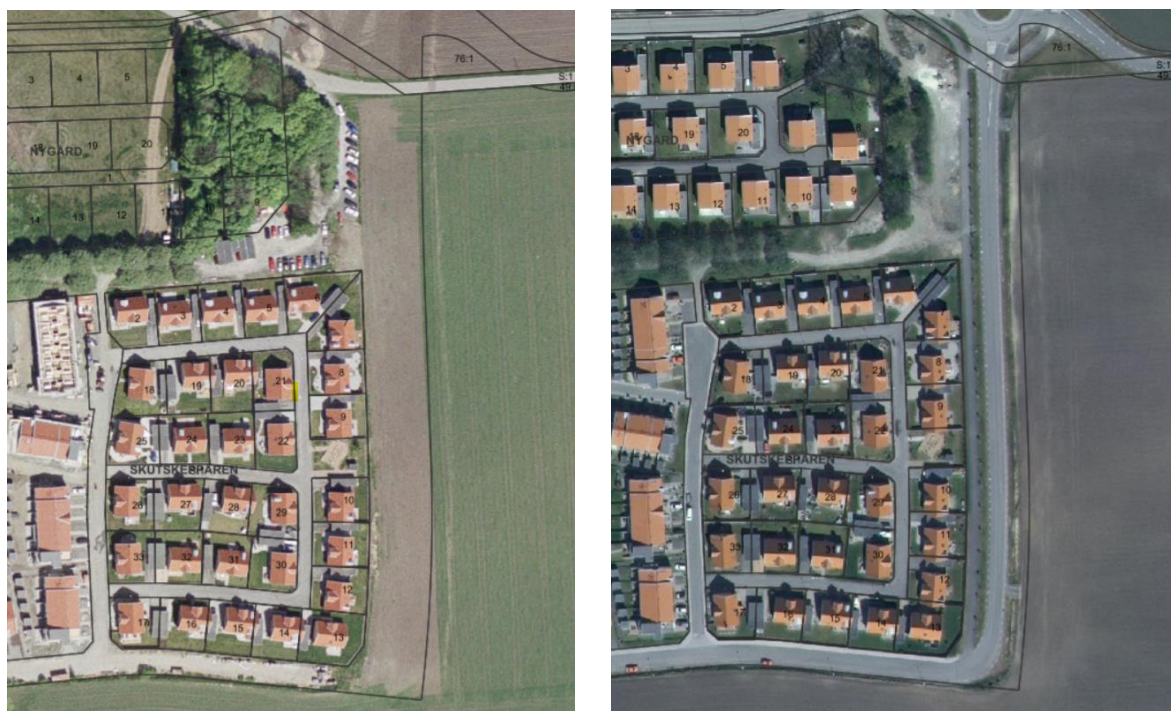
Figur 25: Äldre flygfoton av Slättängsvägen, 2004 (vänster) och 2007 (höger).

Längs Slättängsvägen i Klagshamn finns det 13 rotinträngningar på ungefär 500 m, orsakade av arten silveroxel. Den kombinerande gång- och cykelbanan byggdes till när området i Klagshamn byggdes under tidigt 2000-tal, vilket visas på äldre flygfoton från 2004 och 2007 i respektive delfigur i Figur 25.

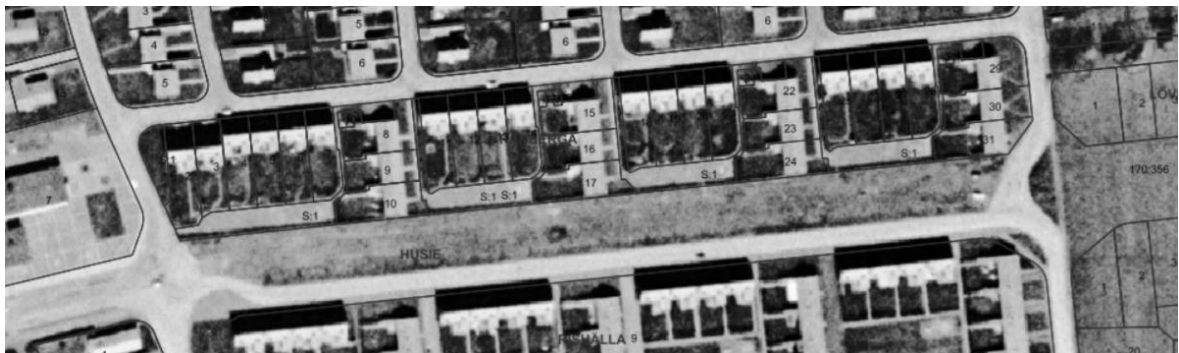
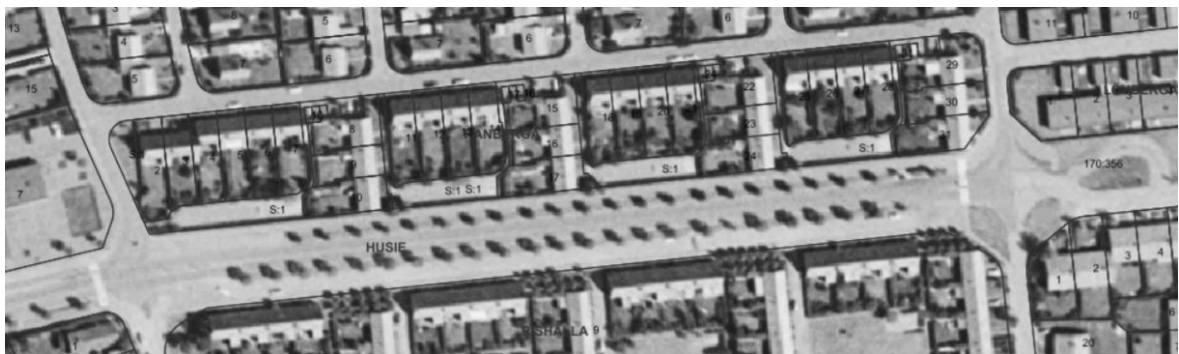
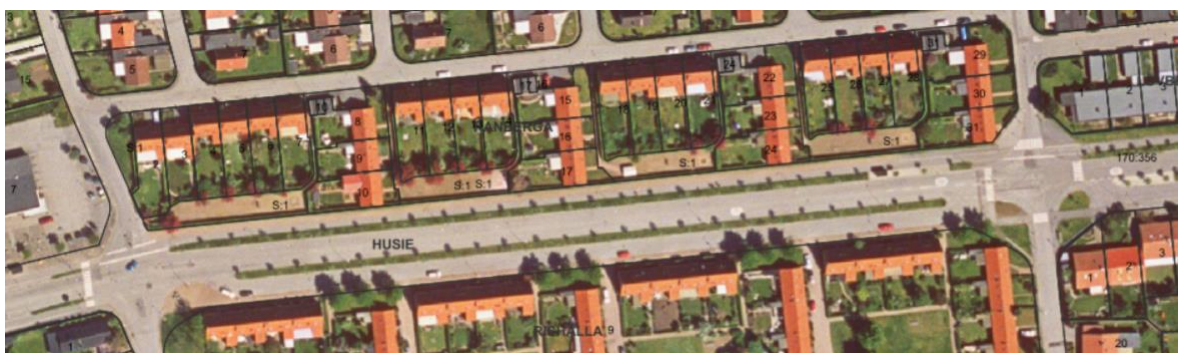
Figur 28: Flygfoto Dammstorpsvägen 1960.

Figur 29: Flygfoto Dammstorpsvägen 1973.

Figur 30: Flygfoto Dammstorpsvägen 1998.

I Riseberga längs Dammstorpsvägen, från korsningen vid Ringbergagatan och ca 300 m framåt, finns det 8 rotinträngningar. Träden är av art oxel och är planterade 1991. Genom att använda äldre flygfoton i FGK-kartan kan det konstateras att cykelbanan och träden konstruerades och planterades någon gång mellan 1960–1973. Figur 28, Figur 29 och Figur 30 visar äldre flygfoton från 1960, 1973 respektive 1998.

Från flygfotona kan det konstateras att en ny cykelbana byggdes och att nya träd planterades någon gång mellan 1973–1998. Detta kan stämma eftersom träden som idag är planterade där kom 1991. Det går dock inte att hitta några ritningar för denna del av Dammstorpsvägen efter 1963. Däremot byggdes en del, lite längre fram på samma väg, om under 1990. Det antas att delsträckan som undersöks därför också följer denna uppbyggnad. Cykelbanans och trädgropens uppbyggnad finns i Tabell 16 och hela ritningen i Figur 32. Den nya cykelbanan följer standarden utifrån material, men har större tjocklekar än riktlinjerna. Den totala överbyggnaden är därmed 290 mm.
